# Asbestinventarisatetest

Dijkstraat 103, 9120 Beveren

Attestnummer : 20240525-000044.000

Uitgegeven op : 25.05.2024

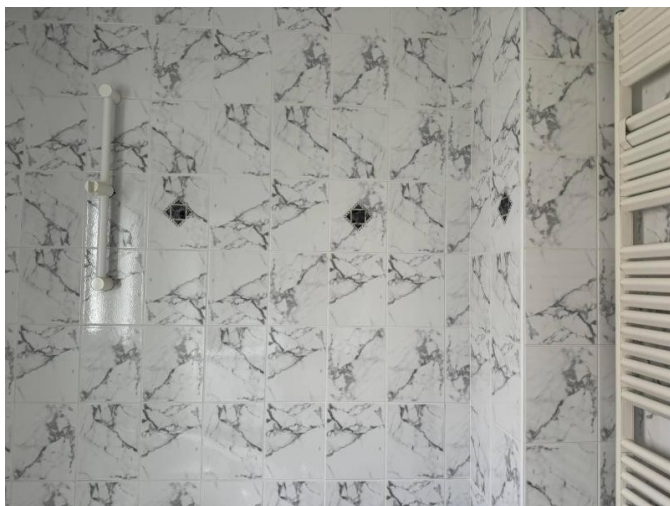
De lijm laag achter de tegels in de badkamer zijn niet getest.

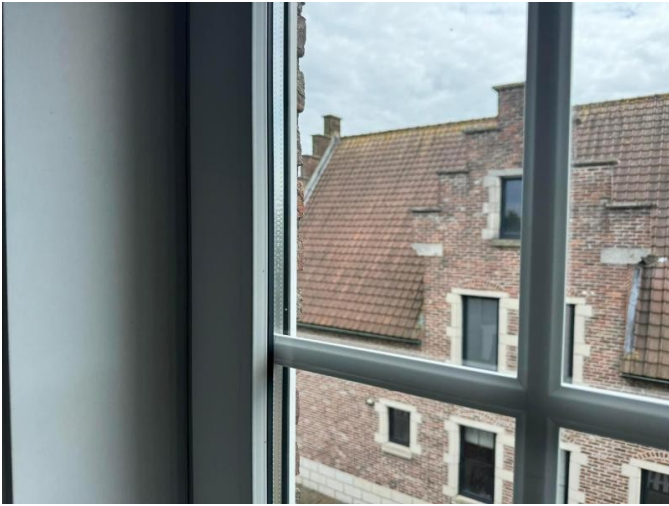
Zwarte rubber, deze is niet asbestverdacht.

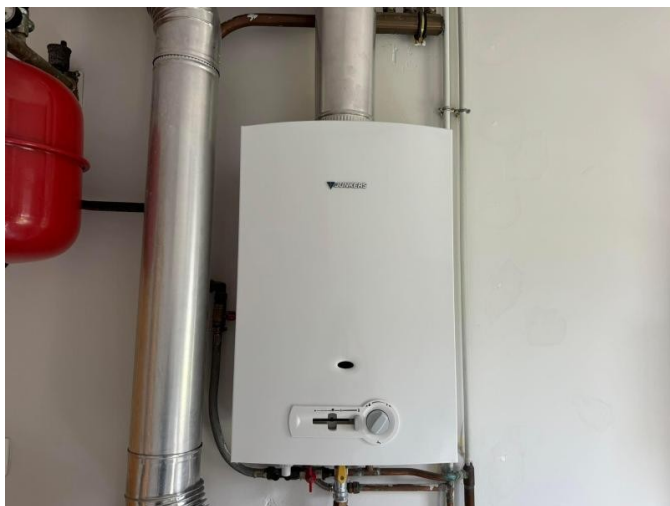
De boiler is niet opgenomen in de lijst met asbesthoudende boilers. Zie: <https://www.iad-online.nl/>

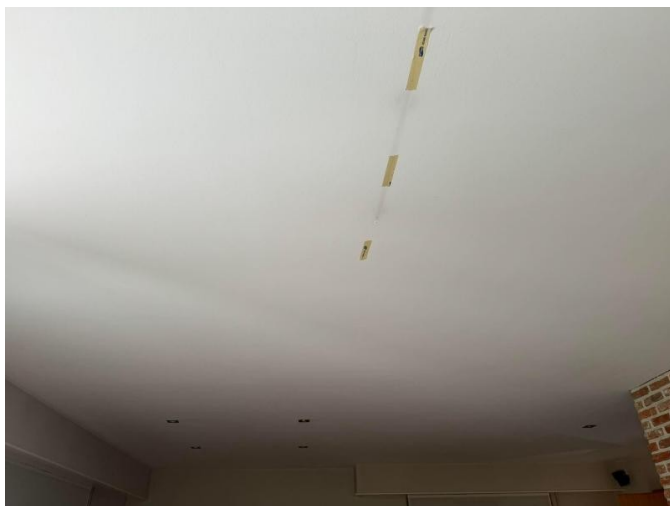
Het plaatmateriaal zelf is niet asbestverdacht. Materialen die eventueel aanwezig zouden zijn achter het aangebrachte plaatmateriaal aan de plafonds werden niet getest.

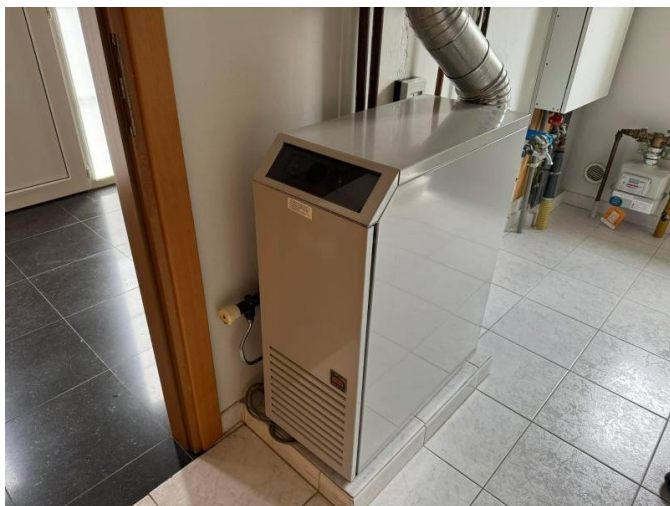
De ketel is niet opgenomen in de lijst met asbesthoudende ketels. Zie: <https://www.iad-online.nl/>

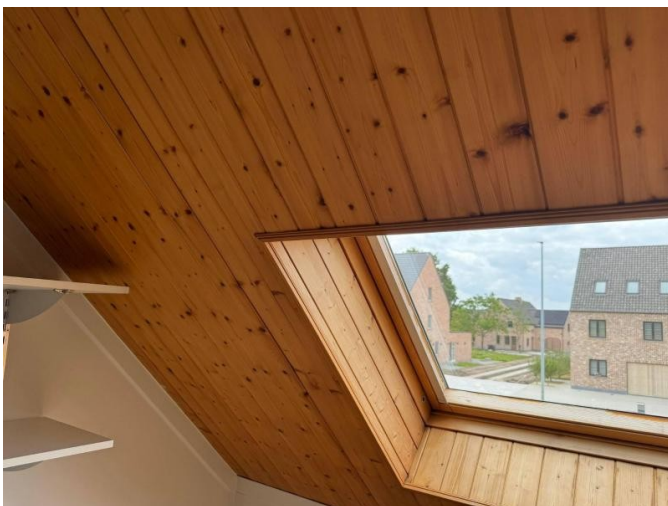
Het plaatmateriaal zelf is niet asbestverdacht. Materialen die eventueel aanwezig zouden zijn achter het aangebrachte plaatmateriaal aan de muren werden niet getest.

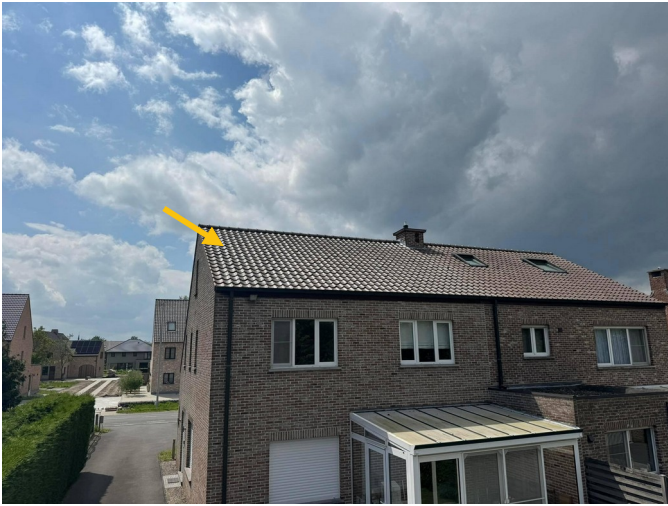
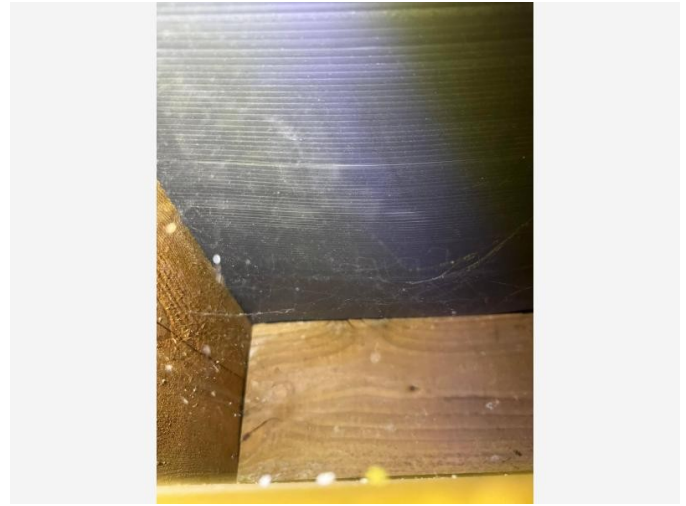
## Fiche 7: Onderdak

Geen asbest

Beschrijving	Onderdak
Omgeving	Grenst aan binnen- en buitenlucht
Primaire drager	Schuin dak
Identificatiemethode	Vaststelling zonder monsternamen
Destructieve handeling voor identificatie	Nee
Opmerking	Dit is geen asbesthoudend onderdak (zie foto).

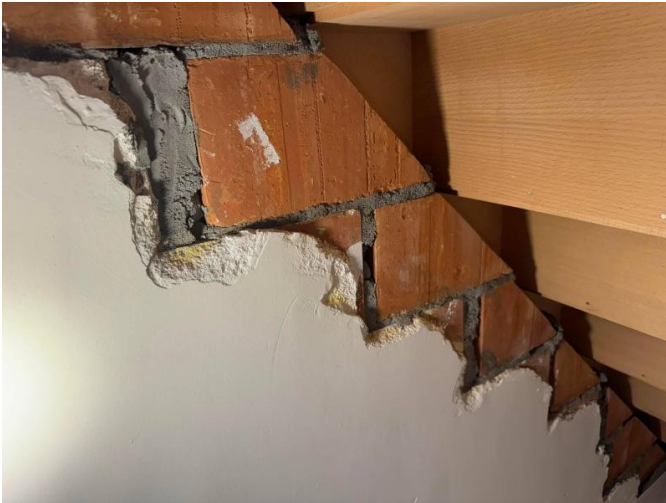
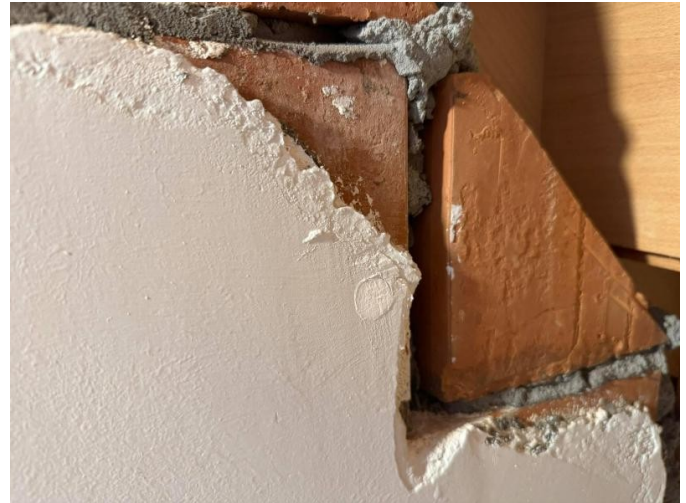
## Fiche 8: Bezetting muur

Geen asbest

#	Type	Referentie	Resultaat
8.1	Mengmonster	240522 dijk muur	Geen asbest

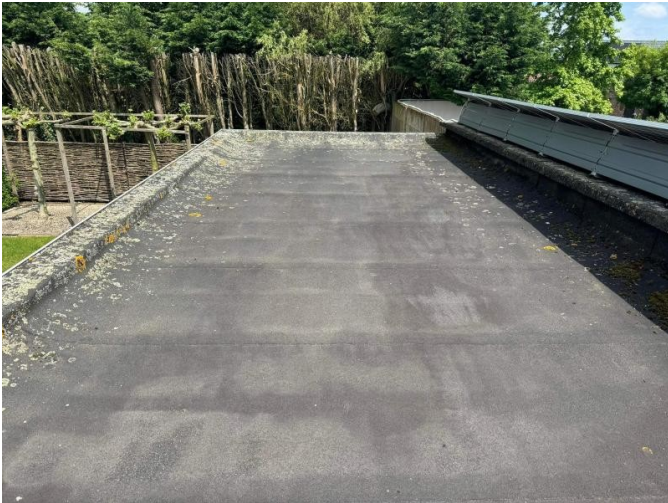
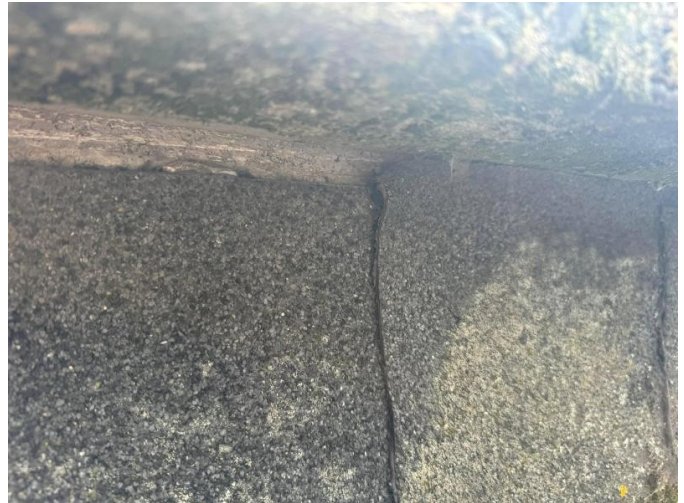
## Fiche 10: Roofing plat dak - garage

Geen asbest

#	Type	Referentie	Resultaat
10.1	Puntmonster	240522 dijk roof	Geen asbest
