# Asbestinventarisatetest

Pastoor Coplaan 215/0.0, 2070 Zwijndrecht

Attestnummer : 20240813-000013.000

Uitgegeven op : 13.08.2024

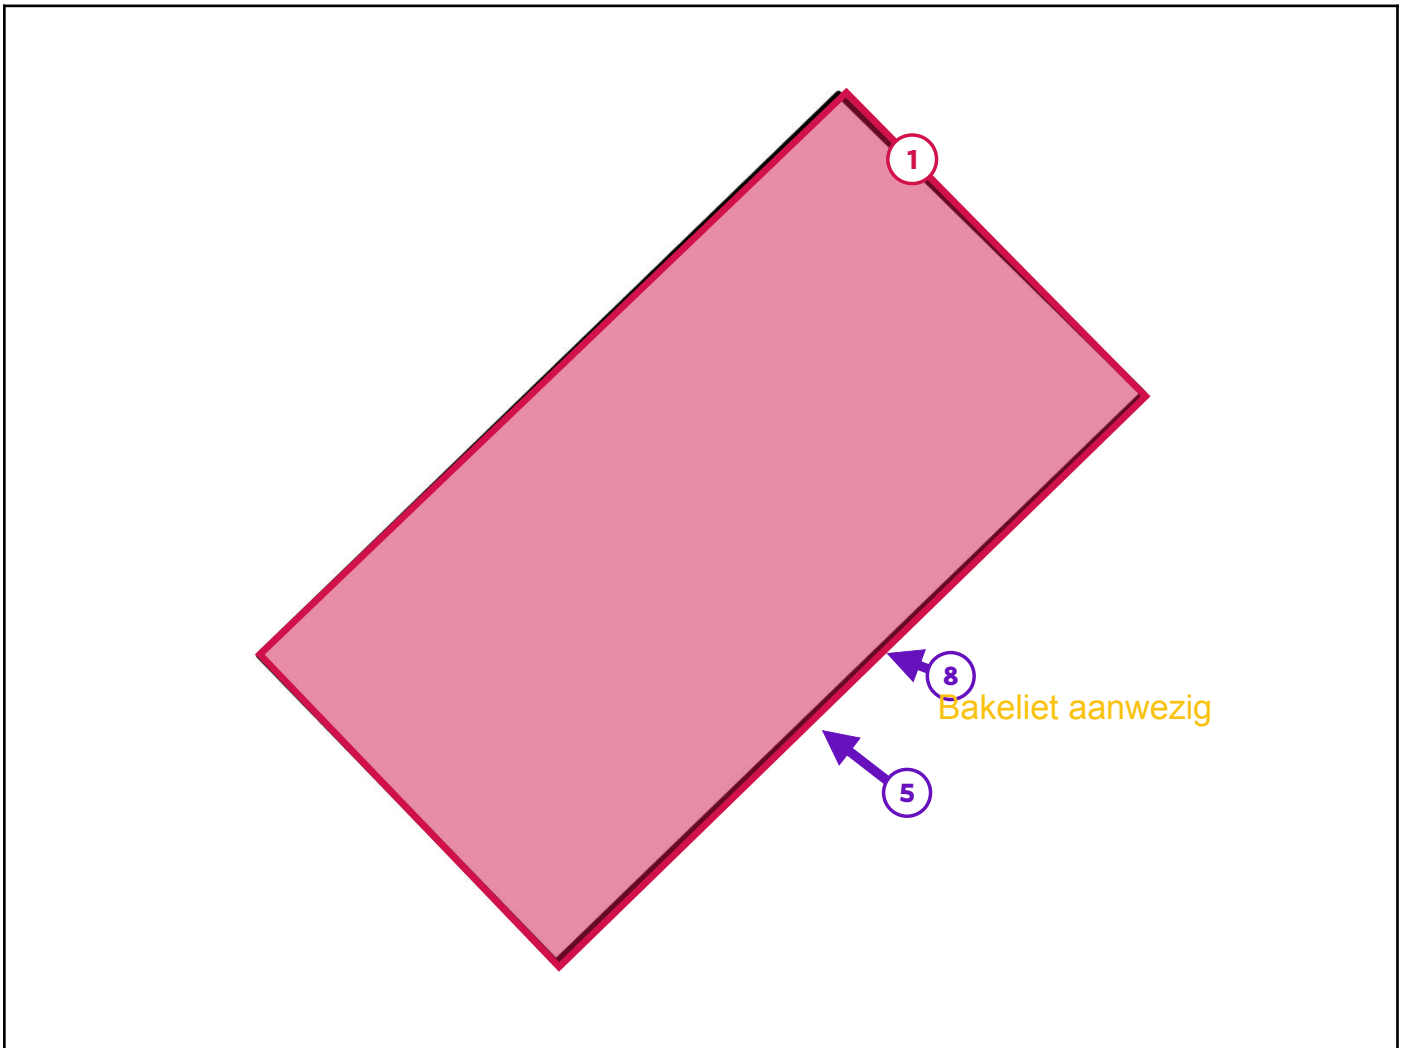
## Plan 2.1: Bijgebouw plan

Beschrijving	Type	Actie
1. Golfplaat - zichtbaar binnenzijde - geen staalname	Asbestmateriaal	Dringend verwijderen
5. Geen verdachte mastiek tussen raam en metselwerk	Advies	-
8. Bakeliet - elektriciteit	Advies	-

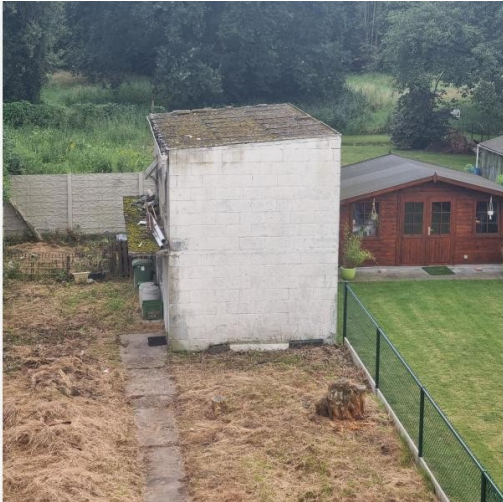
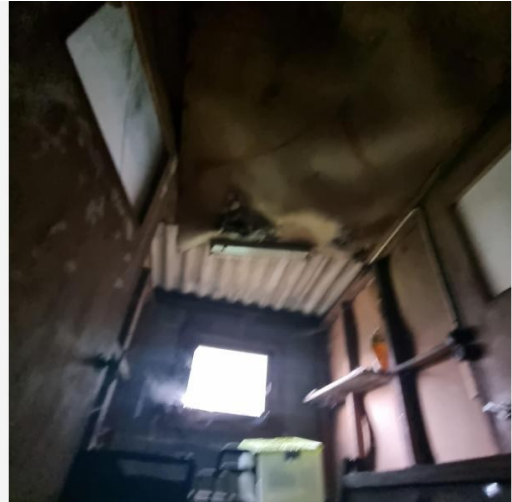
Het asbestmateriaal valt onder de mijlpaal van 2034.

Eindbeoordeling materiaalrisico	Hoog materiaalrisico en/of hoge kans op vezelvrijgave
---------------------------------	---

Gebondenheid	Categorie 1: hechtgebonden in oorsprong
Asbestsoort (vezeltype)	Crocidoliet aanwezig
Asbestconcentratie	Laag (< 50%)
Afschermingsgraad van het gehele materiaal	Geheel of deels (ook) vrij aan binnenluchtstromen
Toestand van het materiaal	Matig beschadigd, matig verweerd

Beschrijving	Golfplaat - zichtbaar binnenzijde - geen staalname
Omgeving	Grenst aan binnen- en buitenlucht
Primaire drager	Plat dak
Asbestmateriaal	Dak- en gevelbekleding - Golfplaat
Bindmiddel van asbestmateriaal	Cement
Gebondenheid op basis van bindmiddel	Hecht
Hoeveelheid (oppervlakte - aantal)	<ul style="list-style-type: none"><li>• 26,94 m<sup>2</sup> - 1 stuk</li></ul>
Totale oppervlakte	26,94 m <sup>2</sup>
Eenvoudig bereikbaar	Ja
Bevestigingswijze	<ul style="list-style-type: none"><li>• Geschroefd</li></ul>
Identificatiemethode	Vaststelling zonder monstername
Destructieve handeling voor identificatie	Nee
Opmerking	.

- Verwijder dit asbestmateriaal zo snel mogelijk. Volg de toestand goed op.

- Eenvoudige handelingen: mag via doe-het-zelf of door werknemer(s) met opleidingsattest eenvoudige handelingen  
Asbest binnen een gebouw : In binnenruimtes mag u alleen hechtgebonden asbest verwijderen dat niet beschadigd is. Dat betekent dat het materiaal volledig intact is en er geen vrije asbestvezels zichtbaar zijn.  
Wees wel aandachtig bij het verwijderen van de golfplaten in deze tuinberging omdat de platen niet goed toegankelijk zijn, dat er geen beschadiging wordt aangebracht tijdens het afbreken zodat er stofdeeltjes kunnen vrijkomen.  
Draag ook de nodige beschermingsmiddelen als je asbesthoudende toepassingen zelf wil verwijderen. Je kan de nodige info terugvinden op de website van ovam <https://ovam.vlaanderen.be/voorzorgsmaatregelen-bij-asbestverwijdering>

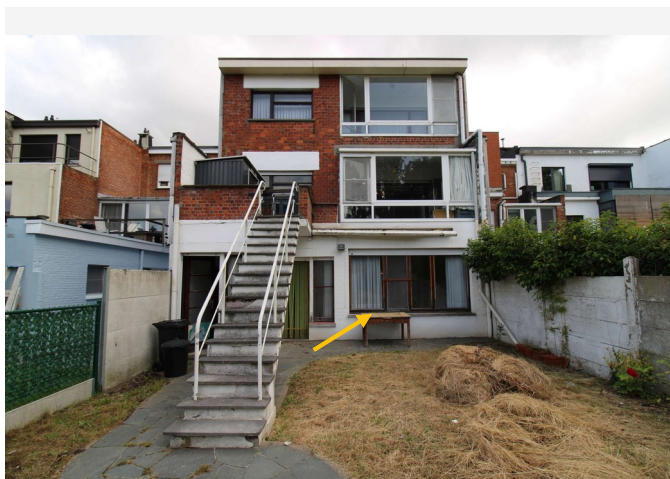
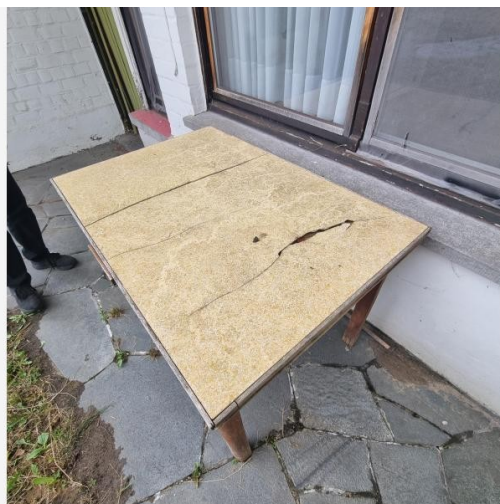
Eindbeoordeling materiaalrisico	Verhoogd materiaalrisico en/of verhoogde kans op vezelvrijgave
Opmerking	Tijdens het plaatsbezoek was er één grote beschadiging aanwezig, maar geen kleine verblijzende stukjes.

Gebondenheid	Categorie 1: hechtgebonden in oorsprong
Asbestsoort (vezeltype)	Alleen chrysotiel
Asbestconcentratie	Laag (< 50%)
Afschermingsgraad van het gehele materiaal	Geheel of deels vrij aan de buitenlucht
Toestand van het materiaal	Matig beschadigd, matig verweerd

#	Type	Referentie	Resultaat
2.1	Puntmonster	MM02	Chrysotiel

Beschrijving	Tafelblad tuintafel
Omgeving	Buiten
Primaire drager	Inrichting (meubilair, ...)
Asbesttoepassing	Plaat, paneel, tablet - Type Menuiserie
Bindmiddel van asbesttoepassing	Cement
Gebondenheid op basis van bindmiddel	Hecht
Hoeveelheid (oppervlakte - dikte - aantal)	• 1,54 m <sup>2</sup> - 1,00 cm - 1 stuk
Totaal volume	0,015 m <sup>3</sup>
Identificatiemethode	Vaststelling met monsternamen
Destructieve handeling voor identificatie	Nee

- Verwijder deze asbesttoepassing zo snel mogelijk. Volg de toestand goed op.

- Eenvoudige handelingen: mag via doe-het-zelf of door werknemer(s) met opleidingsattest eenvoudige handelingen  
Het cementplaat kan worden afgevoerd in een daarvoor voorzien asbesthoudende afvalzak. Breek de plaat niet verder.

Draag ook de nodige beschermingsmiddelen als je asbesthoudende toepassingen zelf wil verwijderen. Je kan de nodige info terugvinden op de website van ovam <https://ovam.vlaanderen.be/voorzorgsmaatregelen-bij-asbestverwijdering>

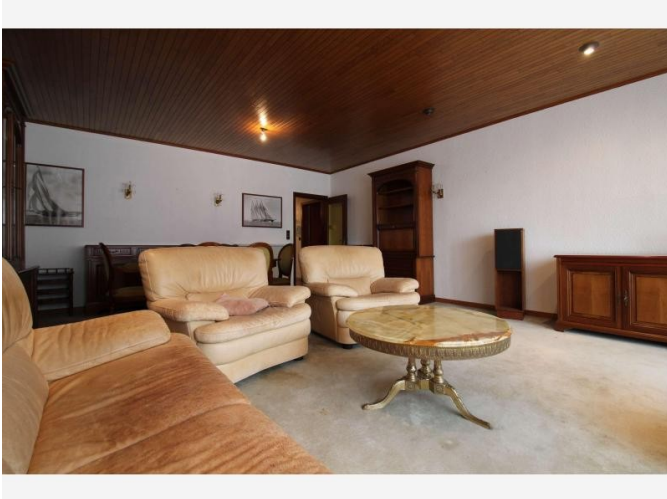
Het is niet zichtbaar of hier nog pleisterwerk aanwezig is onder het materiaal, dit is destructief onderzoek en niet noodzakelijk voor dit attest. Bij het constateren van oud pleisterwerk bij afname van het materiaal moet er eerst stalen genomen worden

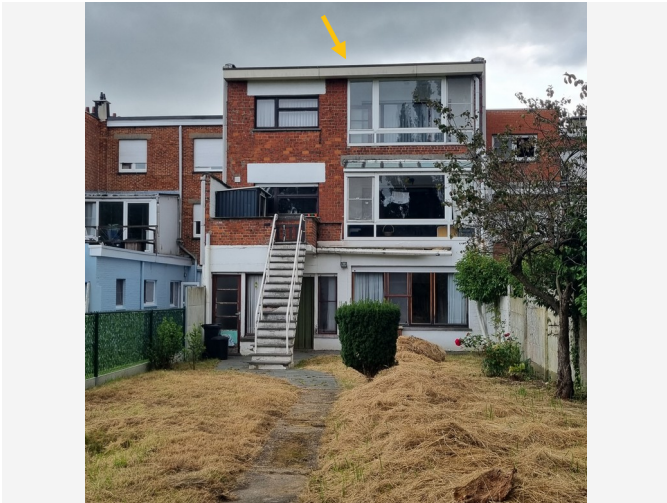
Het platte dak die aanwezig is behoort tot de gemene delen van het gebouw. Er werd aangegeven dat er een aanbouw werd gebeurd jaren 70, maar dat er sindsdien geen structurele werken meer zijn uitgevoerd aan het platte dak. Roofing is asbestverdacht materiaal dus wees aandacht indien er werken worden uitgevoerd aan het dak door de VME, dat de roofing eerst wordt verder onderzocht..

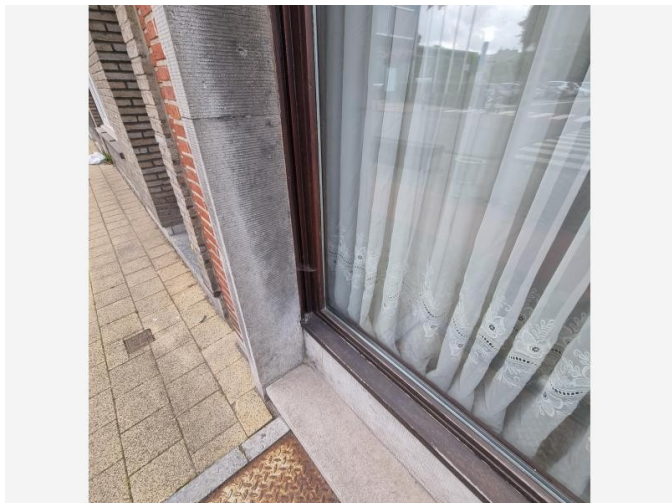
## Fiche 5: Geen verdachte mastiek tussen raam en metselwerk

Er is geen verdachte mastiek aanwezig tussen de ramen en gevelmetselwerk.

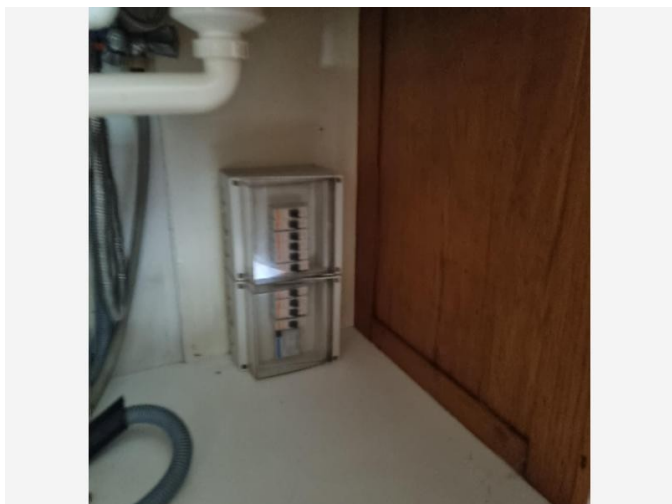
De asbestverdachte toepassingen in oude zekeringen zijn kartonplaatjes of textiel. Wees aandachtig bij het verwijderen van de elektriciteitskast.

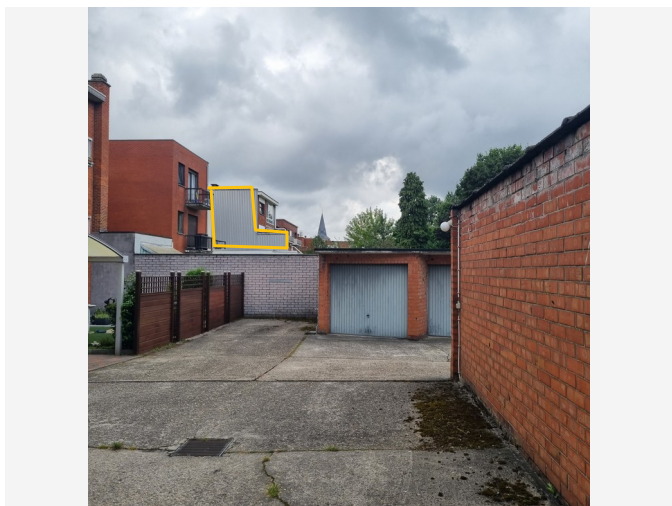
Aan de buitenzijde aan de rechterkant die behoort tot de gemene delen, kon er worden waargenomen dat deze is afgewerkt met metalen platen.

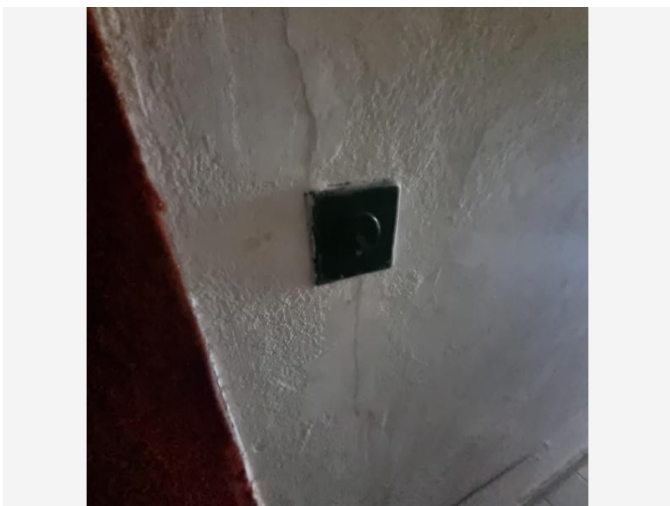
In de woning zijn er op verschillende plaatsen bakelieten stopcontacten en schakelaars aanwezig. Wees aandachtig bij het verwijderen van de toepassing dat deze asbestverdachte materialen zijn.

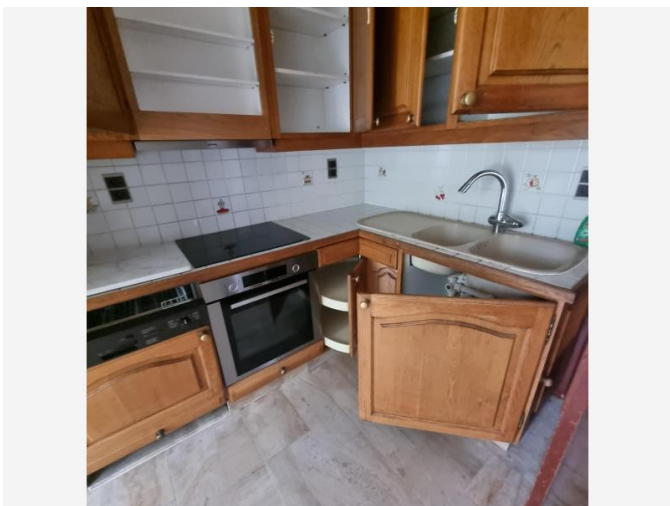
De tegels konden niet verder onderzocht worden naar verlijming van de tegel. Dit behoort tot destructief onderzoek en dit is niet noodzakelijk voor dit attest. Bij het verwijderen van de tegels moet er aandacht worden gegeven dat er mogelijk asbestverdacht lijm werd gebruikt voor de bevestiging.

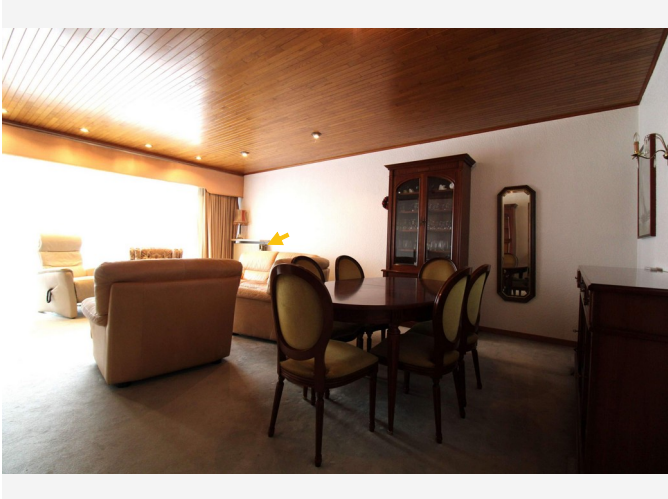
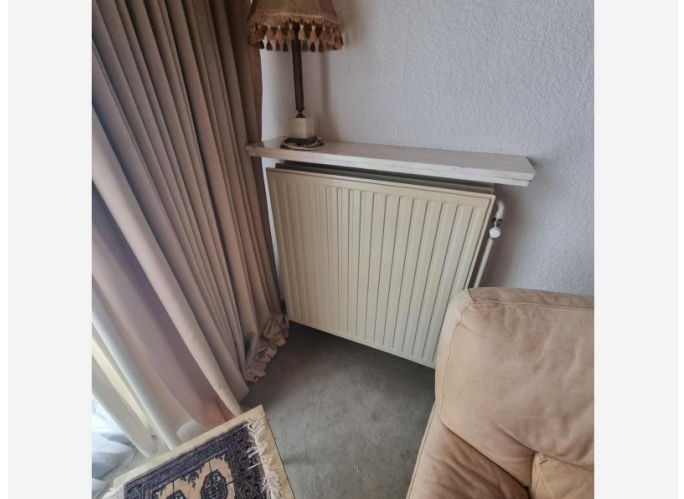
## Fiche 10: Pleisterwerk Muur

Geen asbest

#	Type	Referentie	Resultaat
10.1	Mengmonster	MM01	Geen asbest

Beschrijving	Pleisterwerk Muur
Omgeving	Binnen
Primaire drager	Binnenwand
Bindmiddel van materiaal	Gips - kalk
Gebondenheid op basis van bindmiddel	Niet-hechtgebonden
Hoeveelheid (oppervlakte - dikte - aantal)	• 184,50 m <sup>2</sup> - 0,50 cm - 1 stuk
Totaal volume	0,923 m <sup>3</sup>
Identificatiemethode	Vaststelling met monstername
Destructieve handeling voor identificatie	Nee
Opmerking	Hal: bij inkomdeur van het appartement verblijfsruimte: pleisterwerk aanwezig - staalname aanwezig bij radiator voorgevel woonkamer natte ruimte: pleisterwerk aanwezig - staalname in keuken bij radiator Stooklokaal: behoort niet tot het appartement
