Asbestinventarisatetest

Pastoor Coplaan 215/V1, 2070 Zwijndrecht

Attestnummer : 20240813-000011.000

Uitgegeven op : 13.08.2024

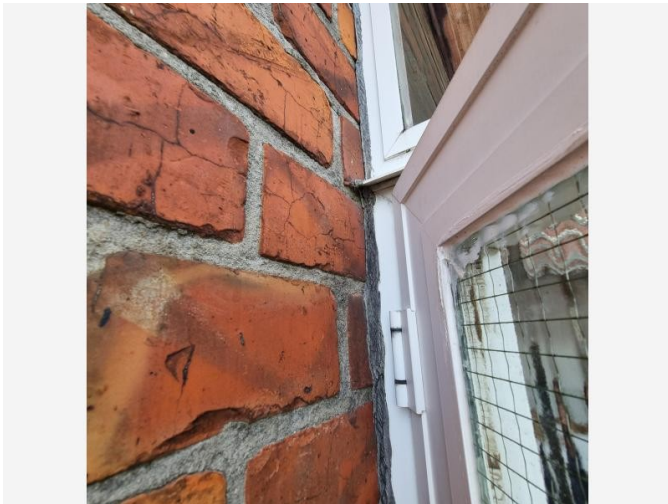
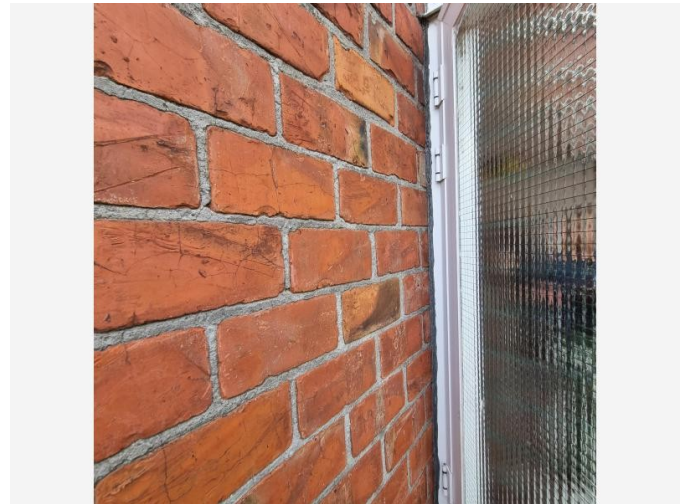
Fiche 1: Mastiek tussen beglazing en gevelmetselwerk achteraan - staalname

Het asbestmateriaal valt onder de mijlpaal van 2040.

Eindbeoordeling materiaalrisico	Laag materiaalrisico en/of verlaagde kans op vezelvrijgave
---------------------------------	--

#	Type	Referentie	Resultaat
1.1	Puntmonster	MM03	Chrysotiel

- Zorg voor een veilig beheer. Vermijd het beschadigen van het asbestmateriaal. Controleer de toestand jaarlijks op wijzigingen.

- Eenvoudige handelingen: enkel door erkend asbestverwijderaar
Alle vormen van hecht gebonden asbest, zowel intact als beschadigd. Losgebonden asbesthoudend plaatmateriaal en asbestkarton. Het asbest moet gefixeerd zijn en de aannemer moet het eenvoudig kunnen demonteren, wegnemen en verpakken zonder de asbesthoudende materialen te breken of beschadigen

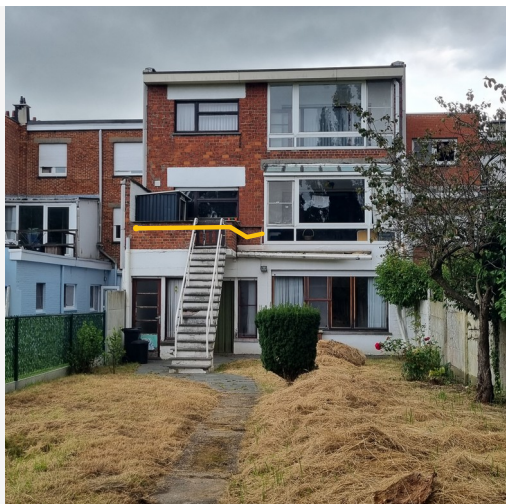
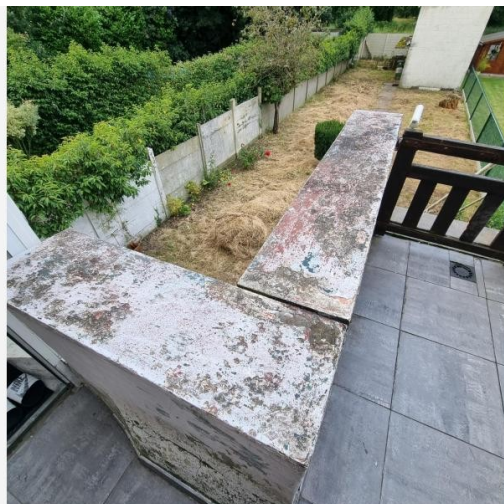
Het asbestmateriaal valt onder de mijlpaal van 2040.

Eindbeoordeling materiaalrisico	Laag materiaalrisico en/of verlaagde kans op vezelvrijgave
---------------------------------	--

Beschrijving	Deksteen bij muur van terras
Omgeving	Buiten
Primaire drager	Afboording, omheining...
Asbestmateriaal	Deksteen, muurkap - Vol
Bindmiddel van asbestmateriaal	Cement
Gebondenheid op basis van bindmiddel	Hecht
Hoeveelheid (oppervlakte - dikte - aantal)	• 2,40 m ² - 0,98 cm - 1 stuk
Totaal volume	0,024 m ³
Eenvoudig bereikbaar	Ja
Bevestigingswijze	• Verlijmd, ingegoten, versmeerd
Identificatiemethode	Vaststelling zonder monsternamen
Destructieve handeling voor identificatie	Nee

- Verwijder dit asbestmateriaal zo snel mogelijk. Volg de toestand goed op.

- Eenvoudige handelingen: mag via doe-het-zelf of door werknemer(s) met opleidingsattest eenvoudige handelingen
Asbest buiten een gebouw: Bevindt het asbest zich buiten uw woning of gebouw? Dan mag u de volgende toepassingen zelf wegnemen: hechtgebonden asbest dat niet beschadigd is; hechtgebonden asbest dat wel beschadigd is en waarbij er vrije asbestvezels zichtbaar zijn. Een beschadigde asbesttoepassing of asbest in slechte staat kan makkelijk verder breken of vergruizen. Er komen dan schadelijke asbestvezels vrij die ingeademd kunnen worden. De volgende asbesthoudende materialen mag u als particulier of zelfstandige zelf verwijderen, ongeacht of ze zich binnen of buiten bevinden: dichtingen of pakkingen; koorden en andere gewezen materialen; remvoeringen of gelijkaardige toepassingen.

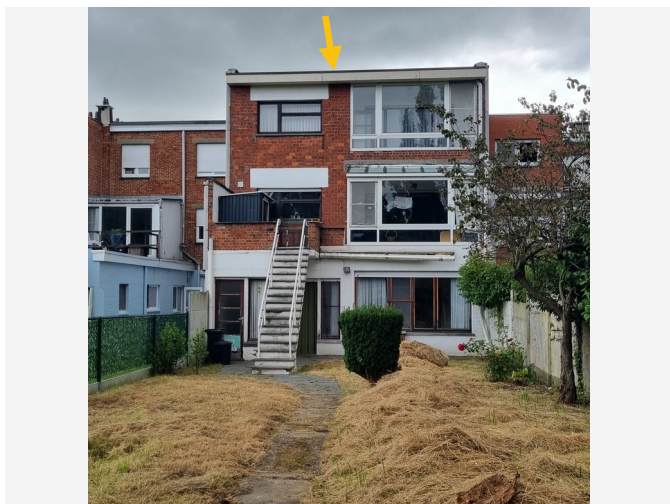
Het platte dak die aanwezig is behoort tot de gemene delen van het gebouw. Er werd aangegeven dat er een aanbouw werd gebeurd jaren 70, maar dat er sindsdien geen structurele werken meer zijn uitgevoerd aan het platte dak. Roofing is asbestverdacht materiaal dus wees aandacht indien er werken worden uitgevoerd aan het dak door de VME, dat de roofing eerst wordt verder onderzocht.

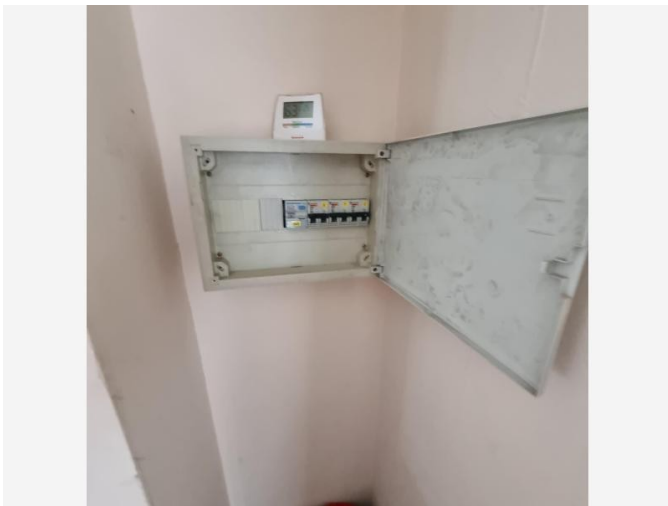
De asbestverdachte toepassingen in oude zekeringen zijn kartonplaatjes of textiel. Wees aandachtig bij het verwijderen van de elektriciteitskast.

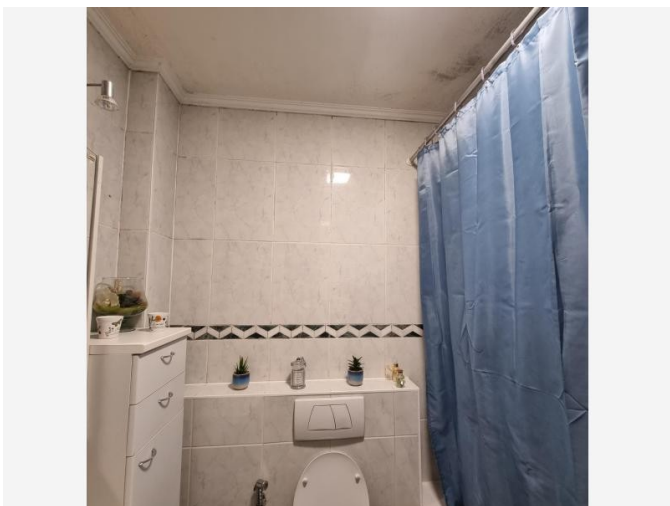
De tegels konden niet verder onderzocht worden naar verlijming van de tegel. Dit behoort tot destructief onderzoek en dit is niet noodzakelijk voor dit attest. Bij het verwijderen van de tegels moet er aandacht worden gegeven dat er mogelijk asbestverdacht lijm werd gebruikt voor de bevestiging.

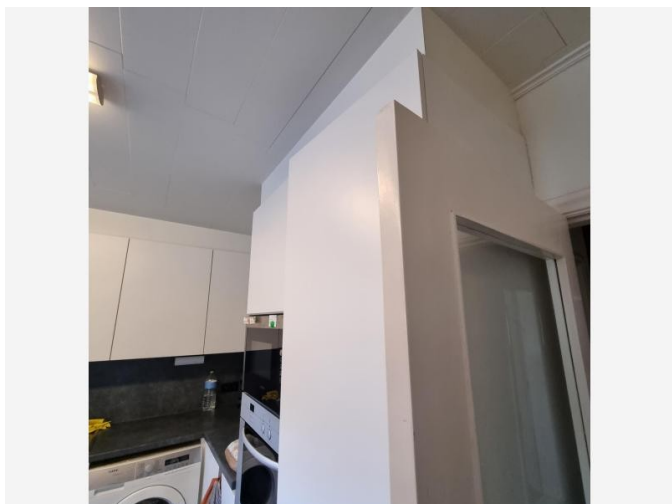
Het is niet zichtbaar of hier nog pleisterwerk aanwezig is onder het materiaal, dit is destructief onderzoek en niet noodzakelijk voor dit attest. Bij het constateren van oud pleisterwerk bij afname van het materiaal moet er eerst stalen genomen worden

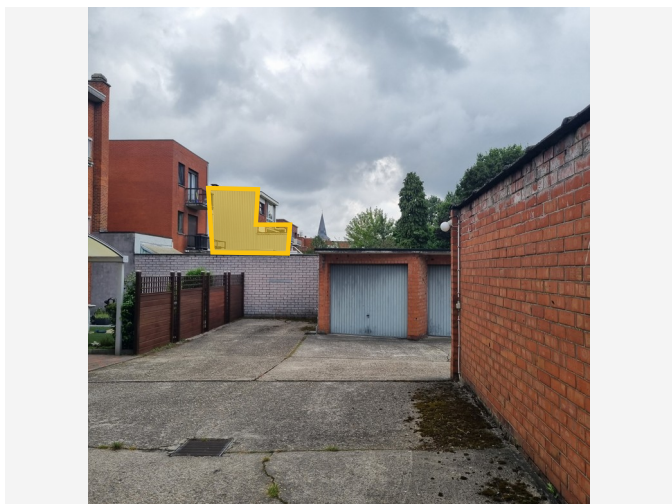
Aan de buitenzijde aan de rechterkant die behoort tot de gemene delen, kon er worden waargenomen dat deze is afgewerkt met metalen platen.

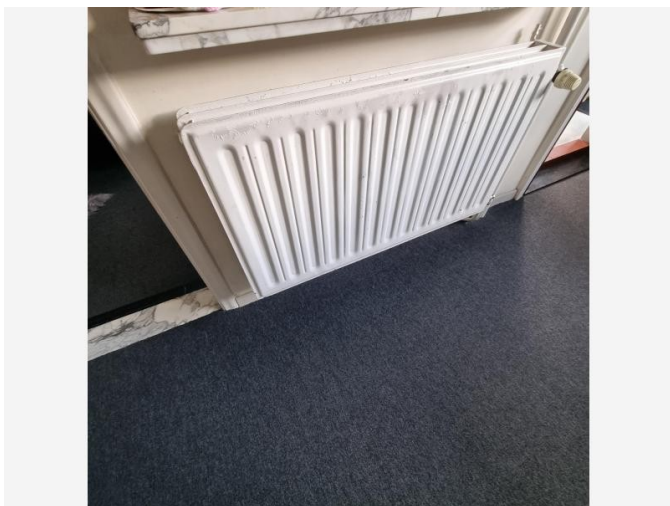
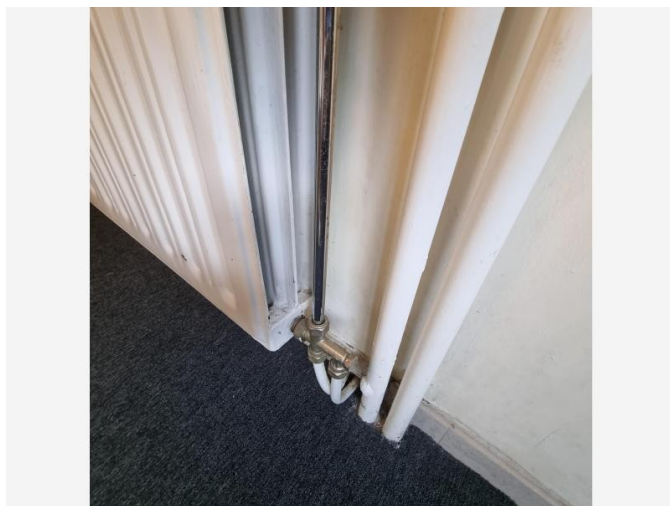
Geen asbest

#	Type	Referentie	Resultaat
9.1	Mengmonster	MM01	Geen asbest

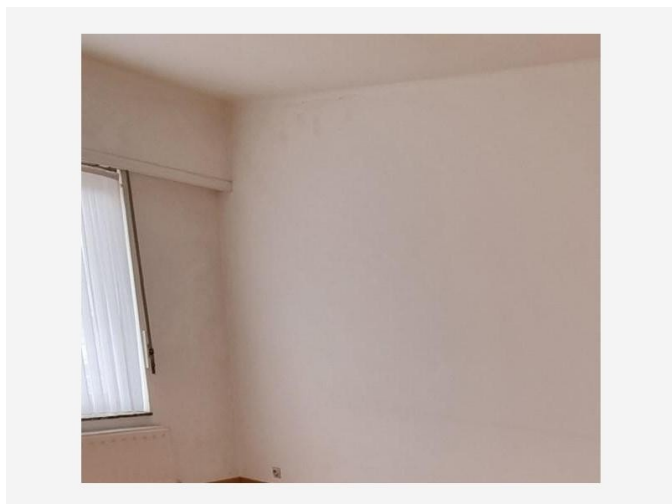
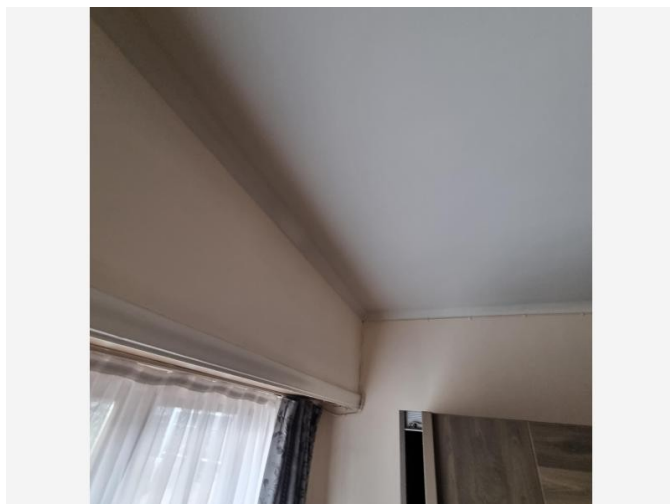
Fiche 10: Pleisterwerk Plafond

Geen asbest

#	Type	Referentie	Resultaat
10.1	Mengmonster	MM02	Geen asbest

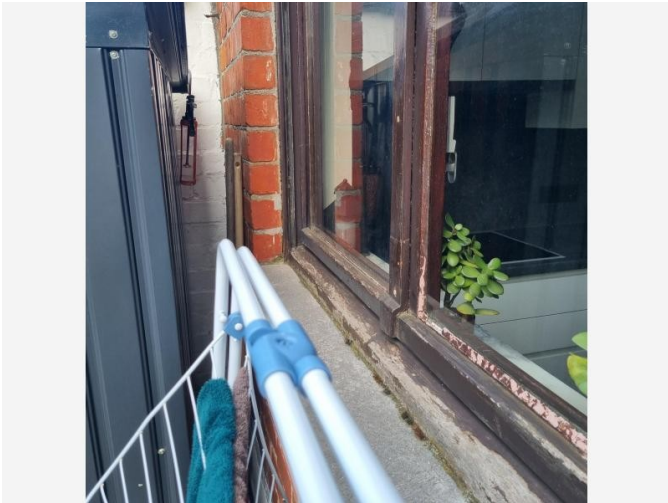
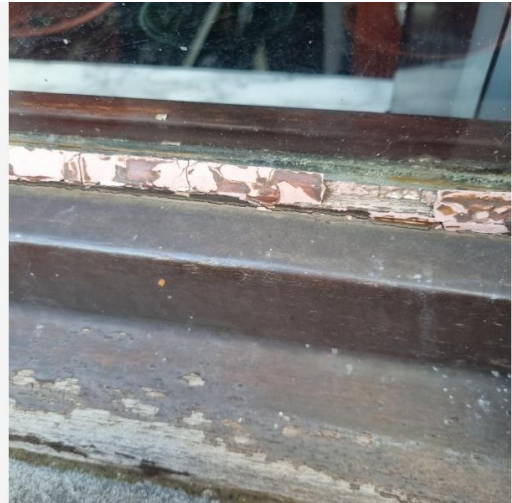
Geen asbest

#	Type	Referentie	Resultaat
11.1	Puntmonster	MM04	Geen asbest
