Asbestinventarisatetest

Grote Baan 59, 9100 Sint-Niklaas

Attestnummer : 20240807-000347.000

Niet-asbestveilig

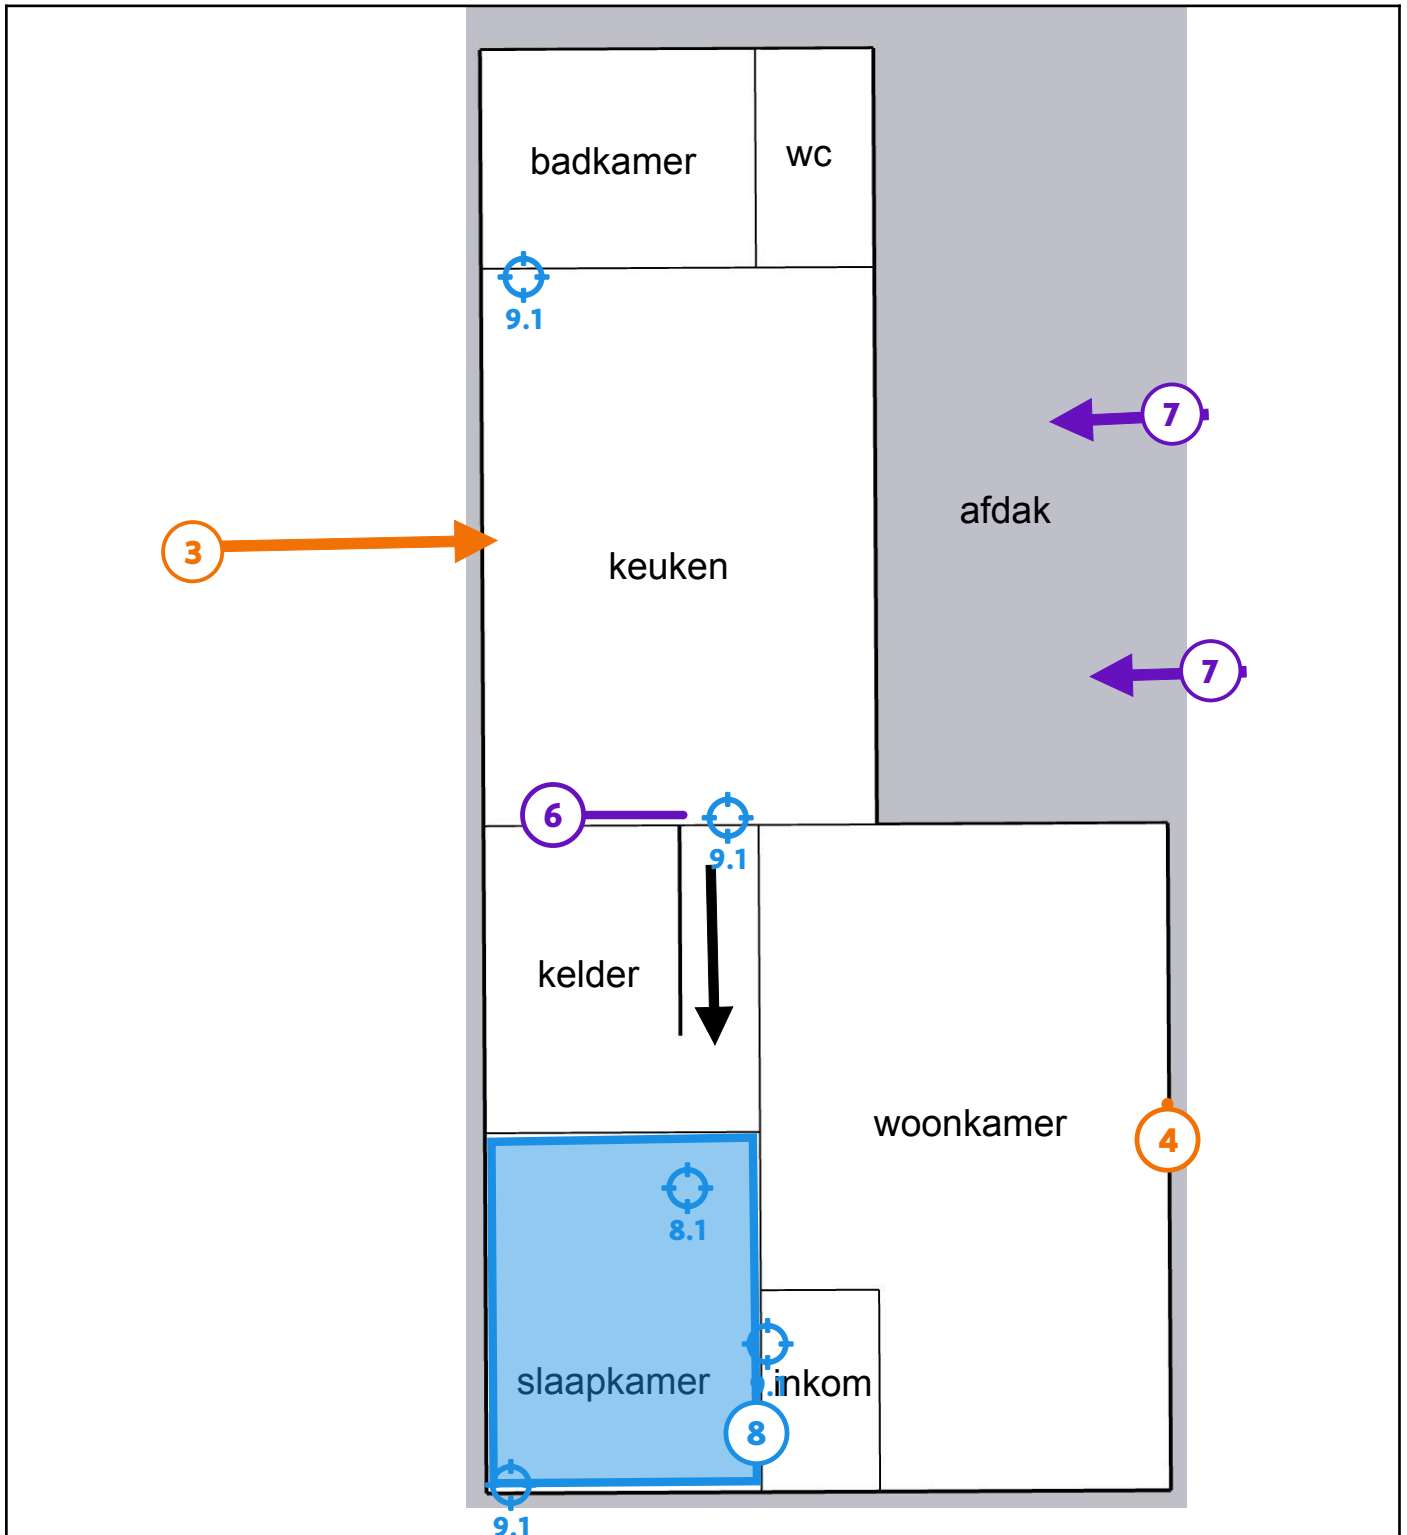
Plan 1.1: Gelijkvloers

Beschrijving	Type	Actie
3. Schouwhoed	Asbestmateriaal	Verwijderen

4. Toezichtsluik schouw	Asbestmateriaal	Verwijderen
6. Lijm laag oude betegeling	Advies	-
7. Steunpaal beton (verloren bekisting)	Advies	-
8. Lijm laag vinyl	Geen asbest	-
8.1 Code: 202407009B	Puntmonster	-
9. Pleisterwerk wanden	Geen asbest	-
9.1 Code: 202407009A	Mengmonster	-

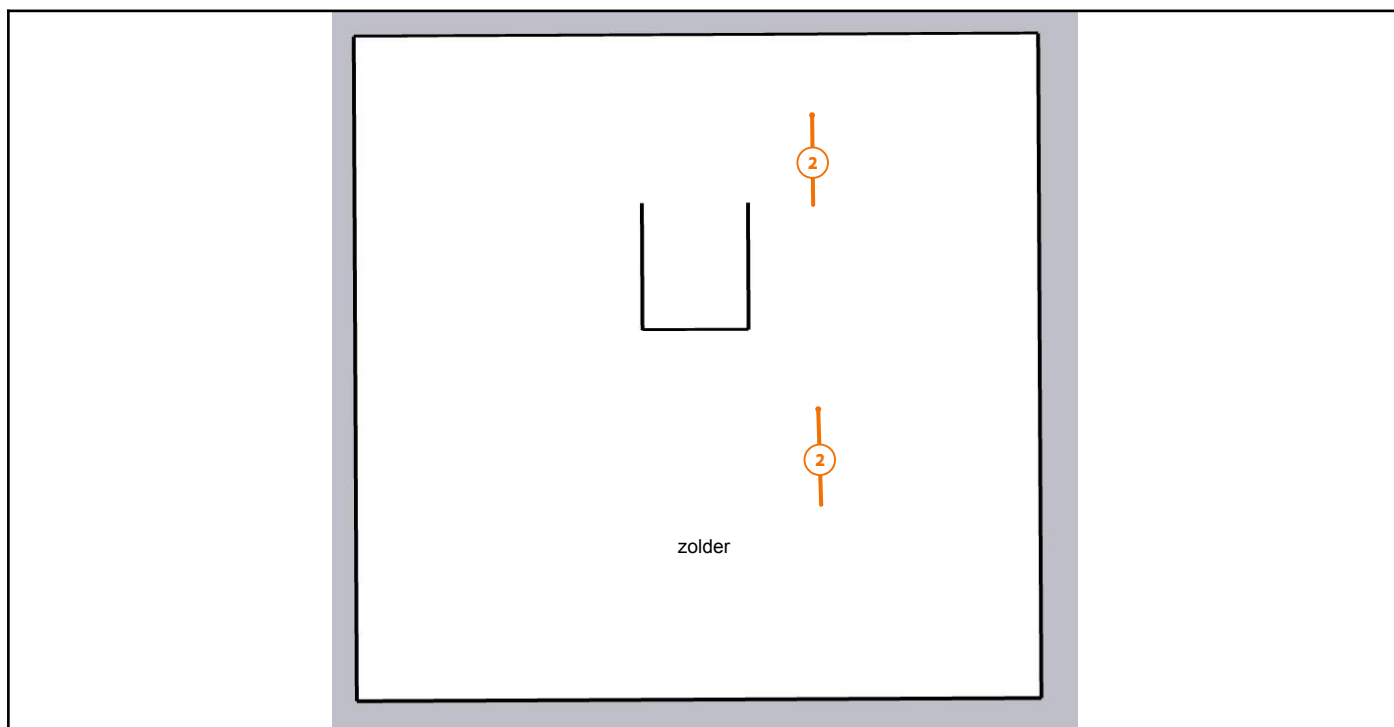
Plan 1.2: 1ste verdieping

Beschrijving	Type	Actie
2. Cementplaten	Asbestmateriaal	Verwijderen

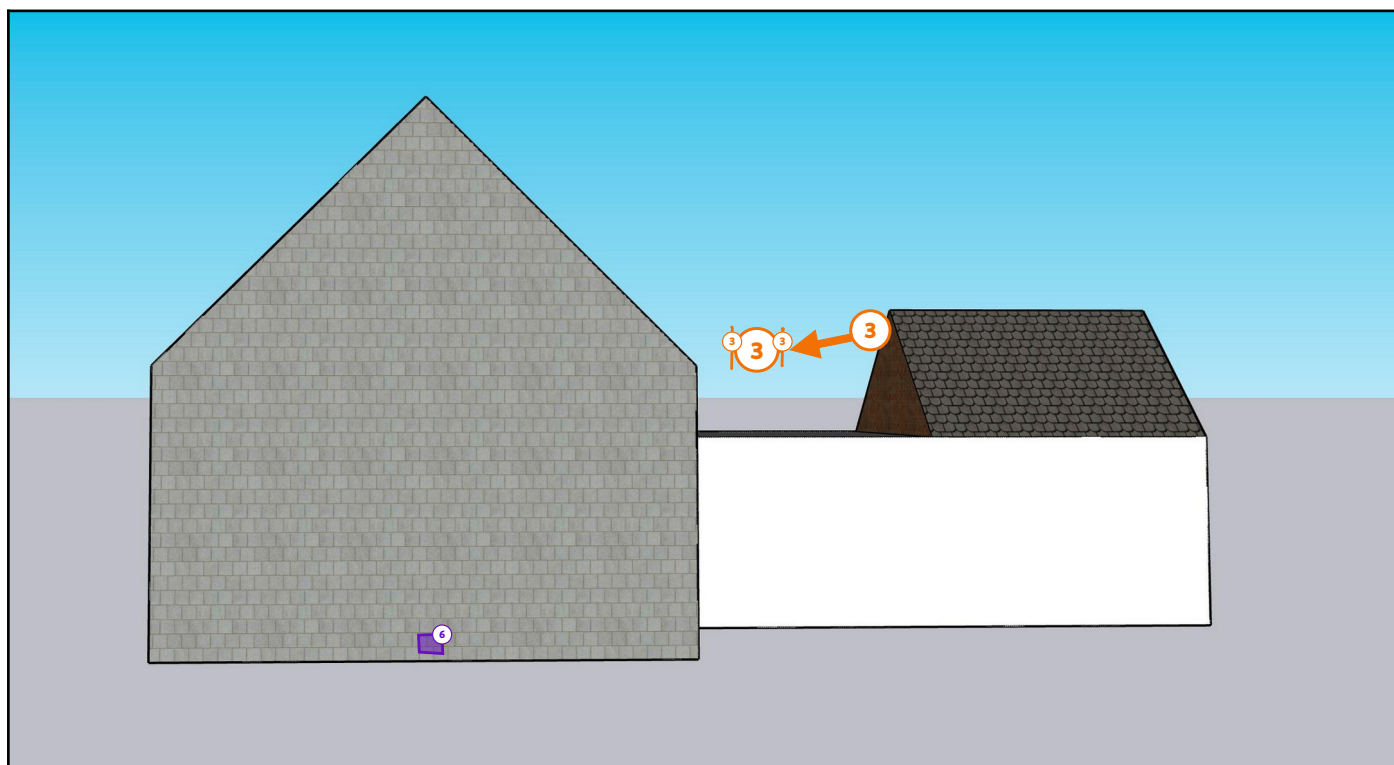
Plan 1.5: Zijgevel

Beschrijving	Type	Actie
3. Schouwhoed	Asbestmateriaal	Verwijderen
6. Lijm laag oude betegeling	Advies	-

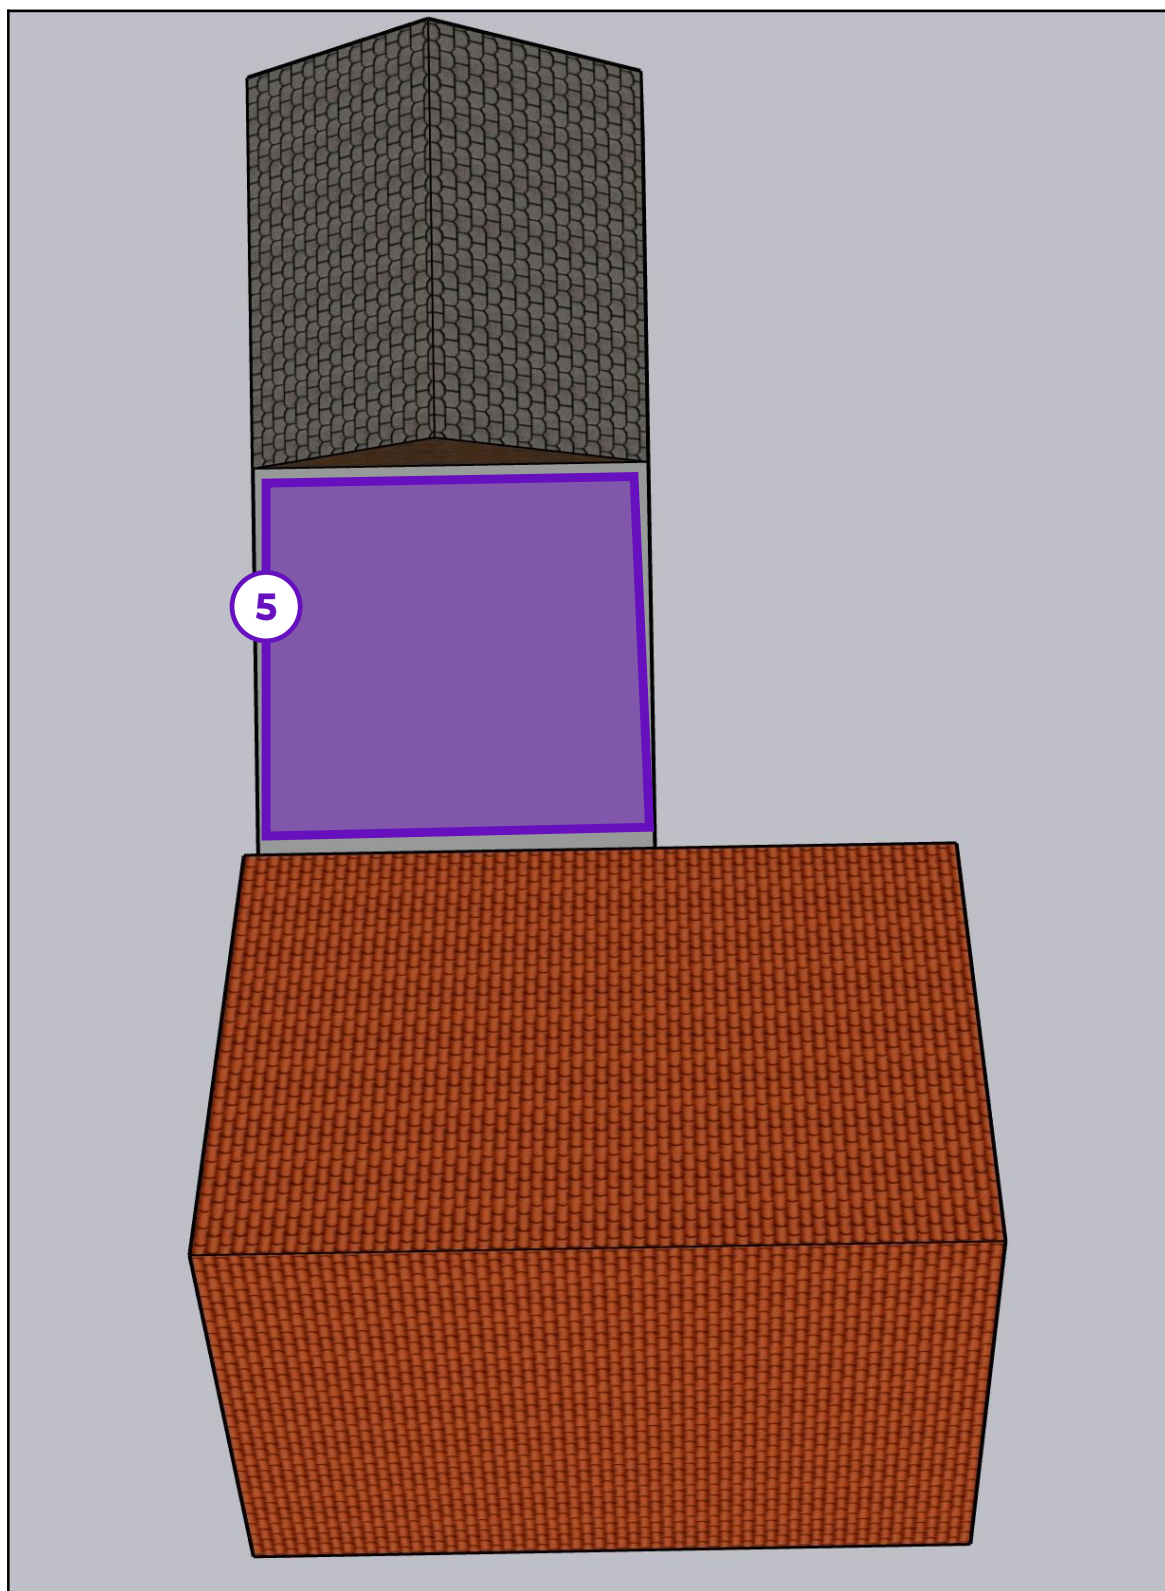
Plan 1.6: Bovenaanzicht

5. Plat dak	Beperking	-
-------------	-----------	---

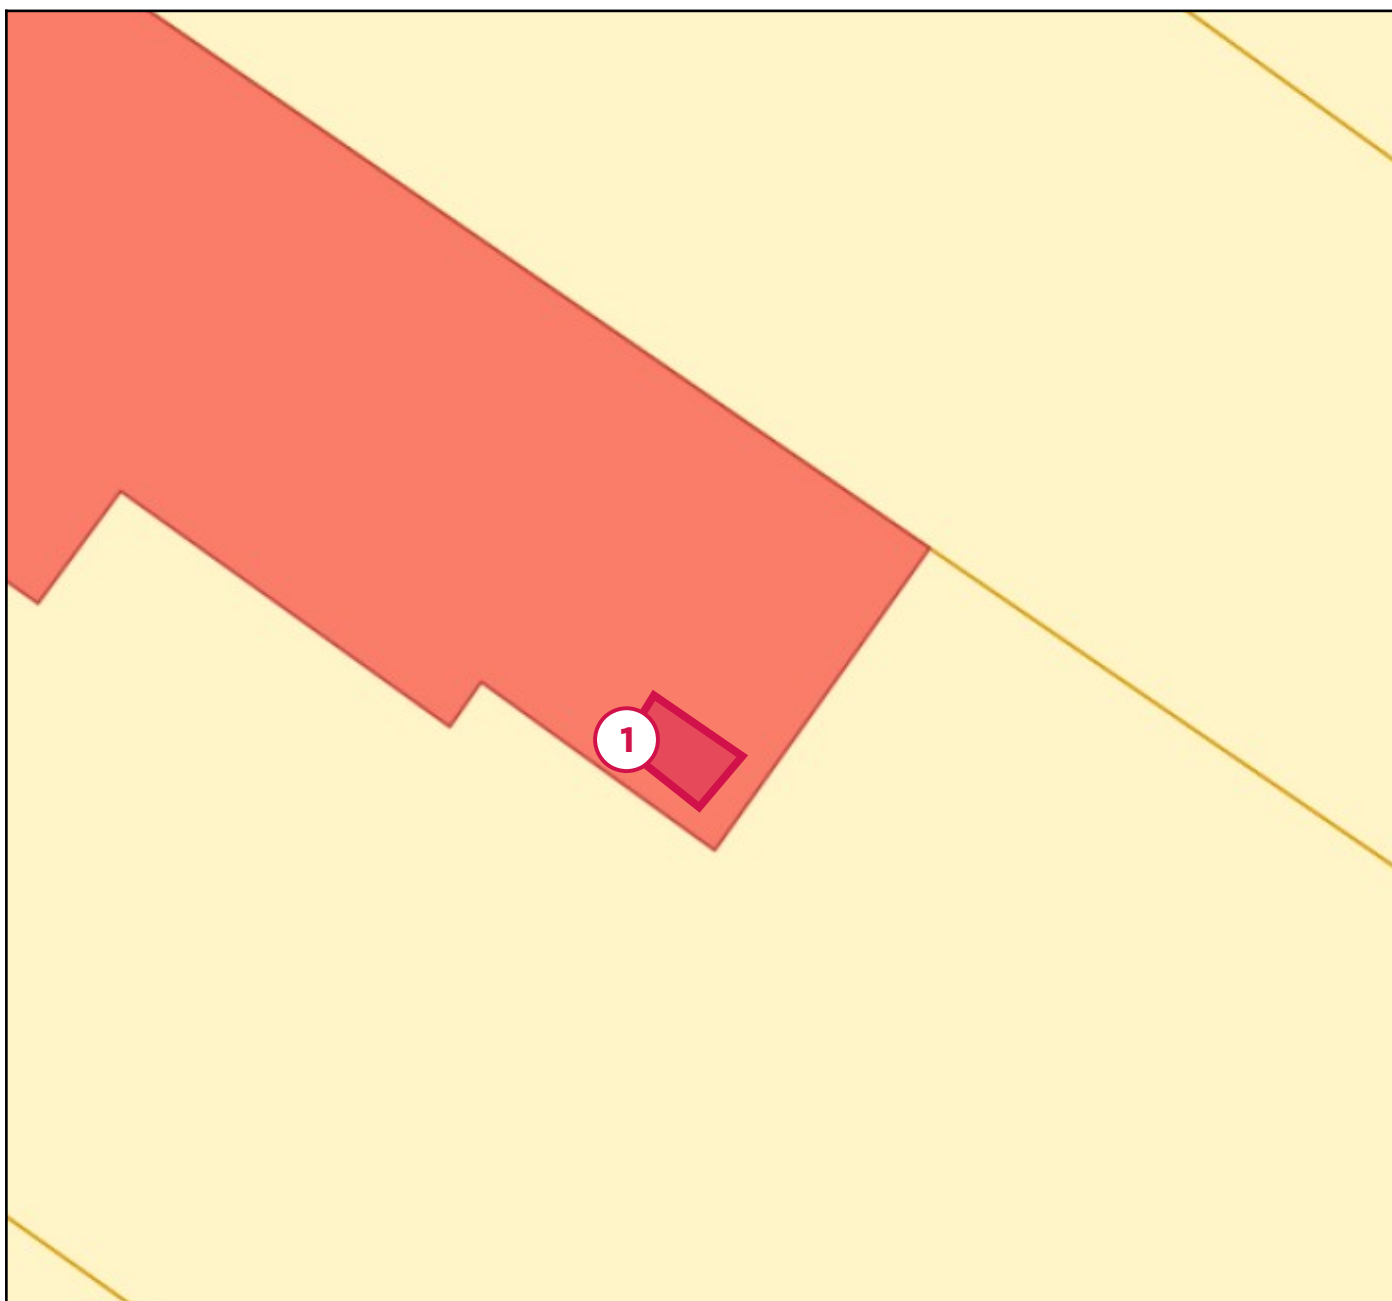
Plan 2.1: Vaststellingen buiten de constructies

Beschrijving	Type	Actie
1. Restant golfplaat	Asbestmateriaal	Dringend verwijderen

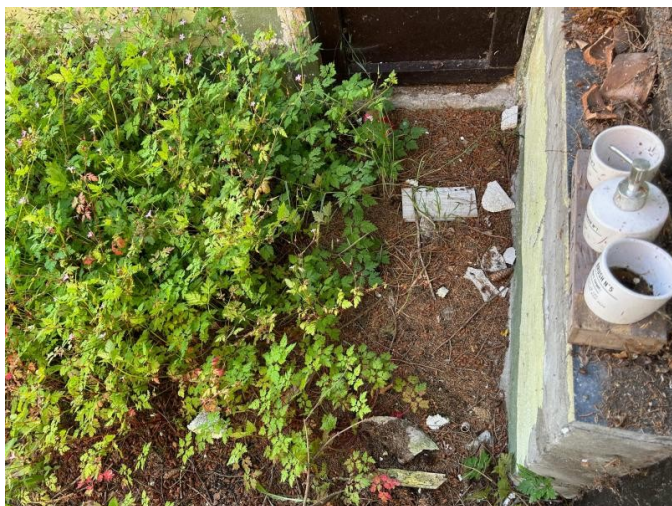
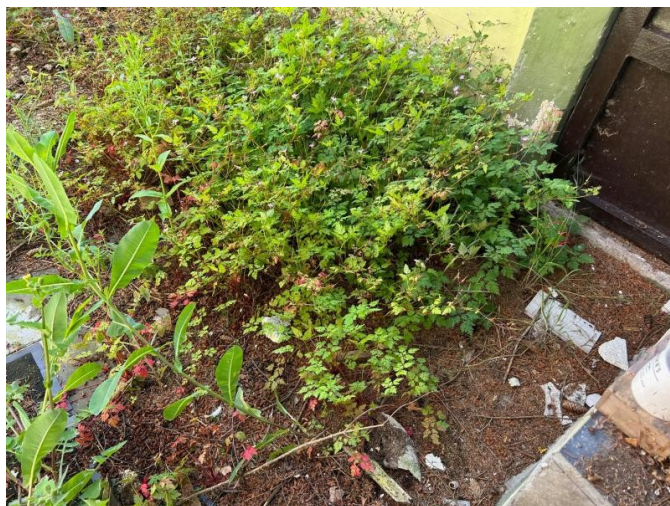
Het asbestmateriaal valt onder de mijlpaal van 2040.

Dringend verwijderen

Beschrijving	Restant golfplaat
Type afvalstof	Betreft stock-voorraad of gedemonteerde asbestmaterialen
Aanwezige resten	stukje golfplaat
Omgeving	Buiten
Primaire drager	Gedemonteerd of buitengebruik gesteld materiaal
Asbestmaterialen	<ul style="list-style-type: none">Dak- en gevelbekleding - Golfplaat
Bindmiddel van asbestmateriaal	Cement
Gebondenheid op basis van bindmiddel	Hecht
Hoeveelheid (gewicht - aantal)	<ul style="list-style-type: none">0,50 kg - 1 stuk
Totaal gewicht	0,50 kg
Eenvoudig bereikbaar	Ja
Identificatiemethode	Vaststelling zonder monsternamen
Opmerking	Achter de stalling is een open ruimte waar vermoedelijk voorheen een afdak aanwezig was. Hier ligt nog een restant van oude golfplaat.

- Verwijder het asbestafval.

- Eenvoudige handelingen: mag via doe-het-zelf of door werknemer(s) met opleidingsattest eenvoudige handelingen
Deze toepassing mag nog zelf verwijderd worden. Opgelet, bescherm uzelf en uw omgeving goed en volg de veiligheidsvoorschriften inzake afvoer van het afval op.

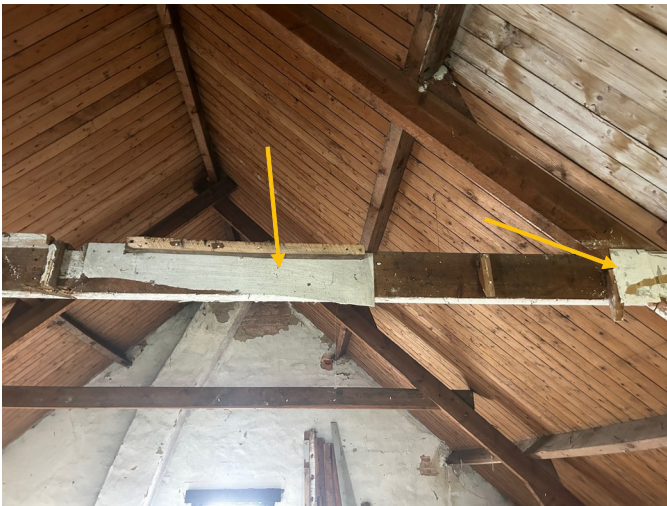
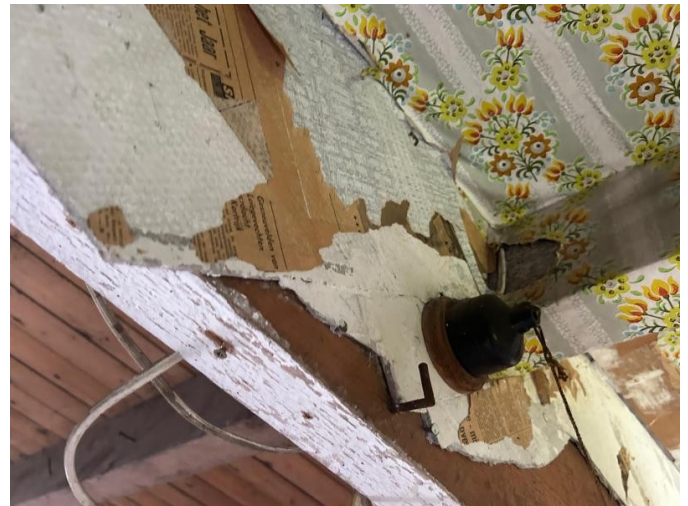
Het asbestmateriaal valt onder de mijlpaal van 2040.

Verwijderen

Risicobeoordeling

Eindbeoordeling materiaalrisico	Verhoogd materiaalrisico en/of verhoogde kans op vezelvrijgave
---------------------------------	----------------------------------------------------------------

Gebondenheid	Categorie 1: hechtgebonden in oorsprong
Asbestsoort (vezeltype)	Crocidoliet aanwezig
Asbestconcentratie	Laag (< 50%)
Afschermingsgraad van het gehele materiaal	Geheel of deels (ook) vrij aan de binnenlucht
Toestand van het materiaal	Licht beschadigd, licht verweerd. Intact calciumsilicaatmateriaal of categorie III 'gebondenheid'

Beschrijving	Cementplaten
Omgeving	Binnen
Primaire drager	Binnenwand
Asbestmateriaal	Plaat, paneel, tablet - Type Menuiserite
Bindmiddel van asbestmateriaal	Cement
Gebondenheid op basis van bindmiddel	Hecht
Hoeveelheid (oppervlakte - dikte - aantal)	• 2,00 m ² - 0,50 cm - 1 stuk
Totaal volume	0,01 m ³
Eenvoudig bereikbaar	Ja
Bevestigingswijze	• Geschroefd
Identificatiemethode	Vaststelling zonder monstername
Destructieve handeling voor identificatie	Nee
Opmerking	Op zolder hangen restanten van menuiserite platen (vermoedelijk voorheen scheidingswand)

- Scherm in afwachting van verwijdering het asbestmateriaal af van luchtstromingen en verstoring: bijvoorbeeld door het te verpakken, te fixeren, af te dekken, signalisatie - afbakening aan te brengen, ...
- Verwijder dit asbestmateriaal zo snel mogelijk. Volg de toestand goed op.

- Eenvoudige handelingen: enkel door erkend asbestverwijderaer
Het is aangeraden deze te laten verwijderen door een erkend verwijderaard; Deze zal dan ook de juiste verwijderingsmethode hanteren.

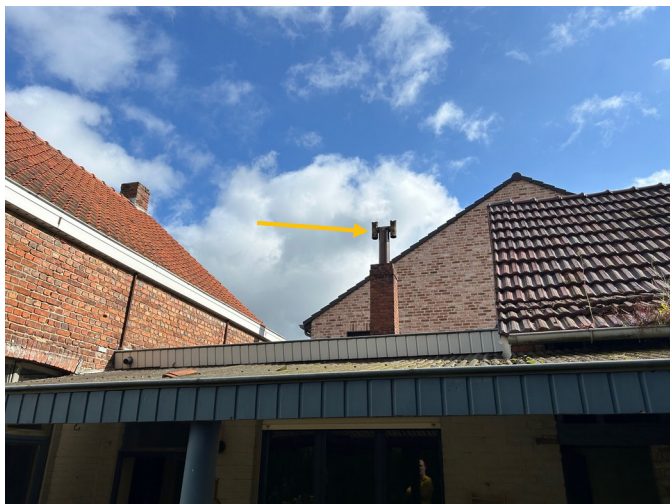
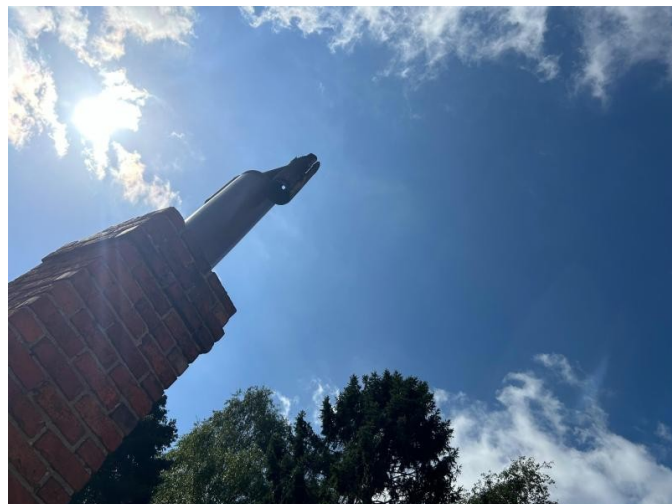
Het asbestmateriaal valt onder de mijlpaal van 2034.

Verwijderen

Eindbeoordeling materiaalrisico	Verhoogd materiaalrisico en/of verhoogde kans op vezelvrijgave
---------------------------------	----------------------------------------------------------------

Gebondenheid	Categorie 1: hechtgebonden in oorsprong
Asbestsoort (vezeltype)	Crocidoliet aanwezig
Asbestconcentratie	Laag (< 50%)
Afschermingsgraad van het gehele materiaal	Geheel of deels vrij aan de buitenlucht
Toestand van het materiaal	Matig beschadigd, matig verweerd

Beschrijving	Schouwhoed
Omgeving	Buiten
Primaire drager	Schacht-koker (technisch)
Asbestmateriaal	Schouwhoed, ventilatiekap (anti-windval)
Bindmiddel van asbestmateriaal	Cement
Gebondenheid op basis van bindmiddel	Hecht
Hoeveelheid (gewicht - aantal)	<ul style="list-style-type: none">• 4,00 kg - 1 stuk
Totaal gewicht	4,00 kg
Eenvoudig bereikbaar	Ja
Bevestigingswijze	<ul style="list-style-type: none">• Geklemd• Verlijmd, ingegoten, versmeerd
Identificatiemethode	Vaststelling zonder monsternamen
Destructieve handeling voor identificatie	Nee

- Verwijder dit asbestmateriaal zo snel mogelijk. Volg de toestand goed op.

- Eenvoudige handelingen: mag via doe-het-zelf of door werknemer(s) met opleidingsattest eenvoudige handelingen
De toepassing kan in haar geheel worden verwijderd zonder verhoogd risico op vezelvrijgave op voorwaarde dat de richtlijnen en regelgeving met betrekking tot de verwijdering, opslag, vervoer en correcte afvoer opgevolgd worden (Meer info: <https://ovam.vlaanderen.be/wie-mag-wat-verwijderen>)

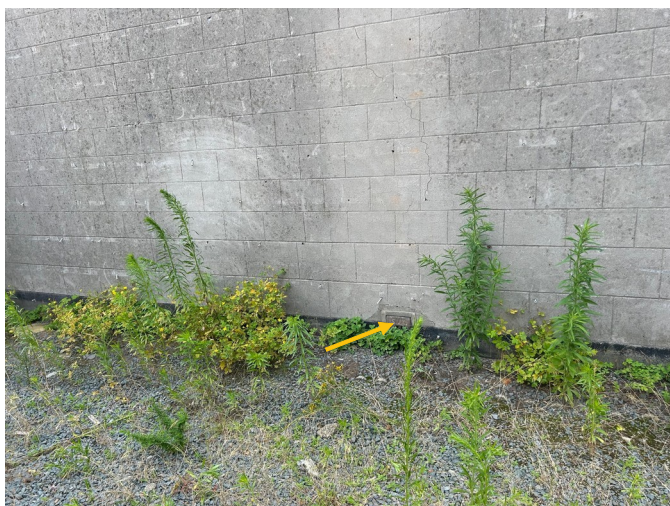
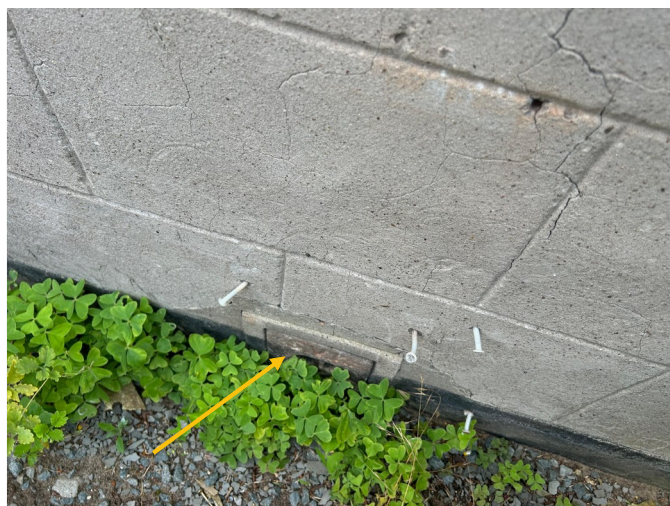
Het asbestmateriaal valt onder de mijlpaal van 2040.

Verwijderen

Eindbeoordeling materiaalrisico	Verhoogd materiaalrisico en/of verhoogde kans op vezelvrijgave
---------------------------------	----------------------------------------------------------------

Gebondenheid	Categorie 1: hechtgebonden in oorsprong
Asbestsoort (vezeltype)	Crocidoliet aanwezig
Asbestconcentratie	Laag (< 50%)
Afschermingsgraad van het gehele materiaal	Geheel of deels (ook) vrij aan de binnenlucht
Toestand van het materiaal	Licht beschadigd, licht verweerd. Intact calciumsilicaatmateriaal of categorie III 'gebondenheid'

Beschrijving	Toezichtsluik schouw
Omgeving	Binnen
Primaire drager	Binnenwand
Asbestmateriaal	Brandwerende afsluiting (prefab geheel) - Luik
Bindmiddel van asbestmateriaal	Cement
Gebondenheid op basis van bindmiddel	Hecht
Hoeveelheid (gewicht - aantal)	<ul style="list-style-type: none">• 2,00 kg - 1 stuk
Totaal gewicht	2,00 kg
Eenvoudig bereikbaar	Ja
Bevestigingswijze	<ul style="list-style-type: none">• Los (al dan niet bedekt)• Verlijmd, ingegoten, versmeerd
Identificatiemethode	Vaststelling zonder monsternamen
Destructieve handeling voor identificatie	Nee

- Verwijder dit asbestmateriaal zo snel mogelijk. Volg de toestand goed op.

- Eenvoudige handelingen: mag via doe-het-zelf of door werknemer(s) met opleidingsattest eenvoudige handelingen
De toepassing kan in haar geheel worden verwijderd zonder verhoogd risico op vezelvrijgave op voorwaarde dat de richtlijnen en regelgeving met betrekking tot de verwijdering, opslag, vervoer en correcte afvoer opgevolgd worden (Meer info: <https://ovam.vlaanderen.be/wie-mag-wat-verwijderen>)

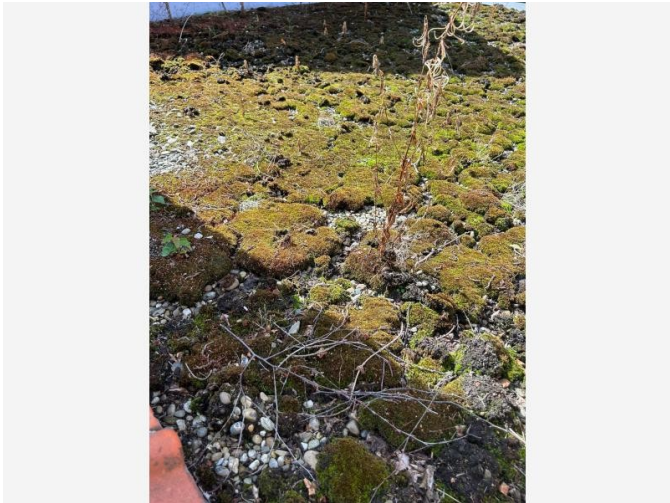
Situeringfoto

Tijdelijke beperking

Reden: Er is geen volledige risicobeoordeling mogelijk

Uitleg van de asbestdeskundige: Plat dak is niet onderzocht. Is volledig bedekt met mos en keien

(Asbest)materiaal	Dak- en gevelbekleding - Roofing
Karakterisatie	Asbest (verdacht)
Primaire drager	Plat dak

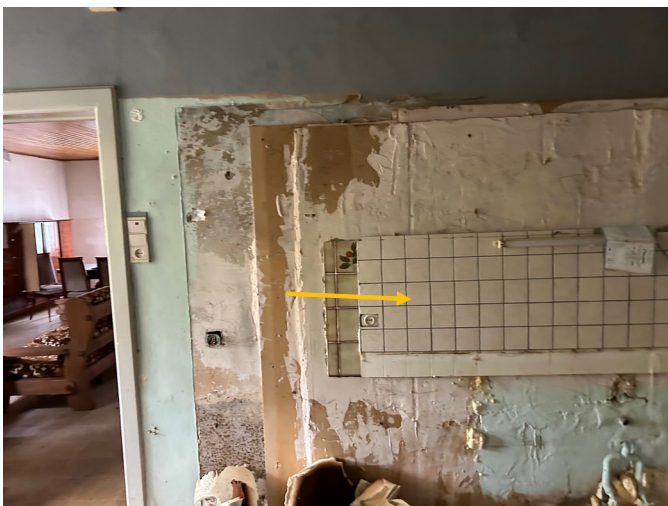
Vrije foto

In keukens zijn nog enkele oudere tegels aanwezig. De lijmlaag hieronder kan asbesthoudend zijn. Laat dit controleren bij afbraak of renovatie

Identificatiemethode	Redelijk vermoeden
Primaire drager	Binnenwand
(Asbest)materiaal	In-situ afwerkingslagen - Lijmlaag
Bindmiddel	Lijm
Gebondenheid bindmiddel	Hecht

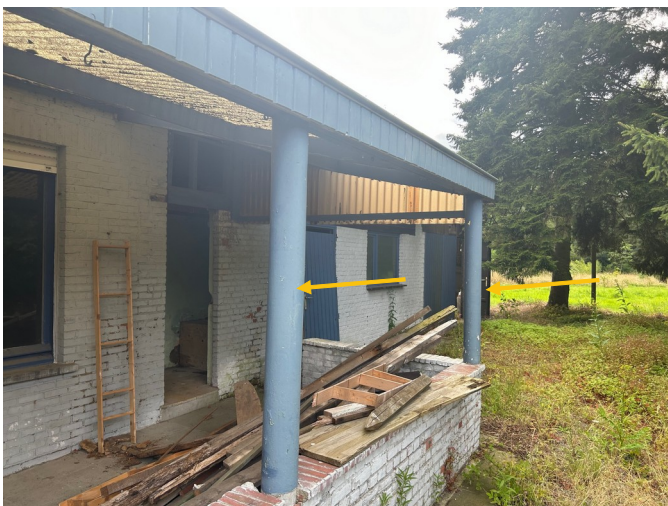
Vrije foto

Er staan 2 betonnen steunpalen. Deze zijn geschilderd en lijken volledig uit beton. Er bestaat kans dat hier ook asbest aanwezig is (verloren bekisting)

Dit kan enkel met zekerheid worden bepaald via destructieve staalname

Identificatiemethode	Redelijk vermoeden
Primaire drager	Fundering-draagstructuur (horizontaal, verticaal)
(Asbest)materiaal	Verloren bekisting - Buis, koker
Bindmiddel	Cement
Gebondenheid bindmiddel	Hecht

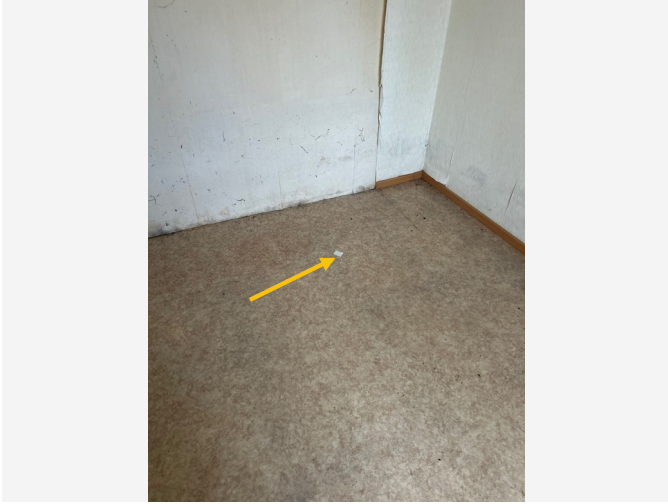
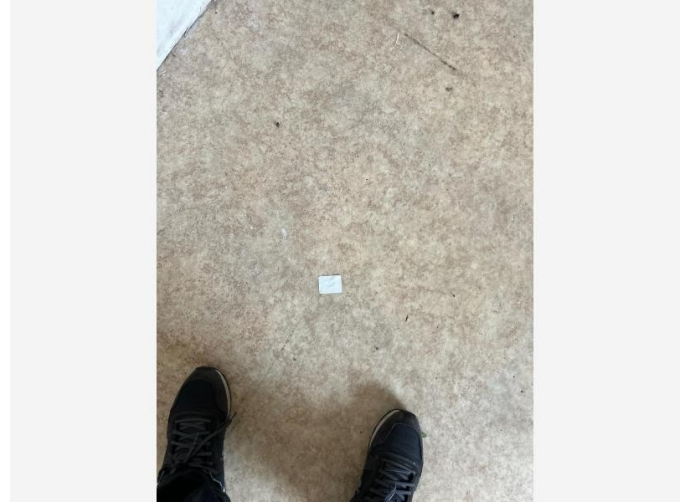
Fiche 8: Lijmlaag vinyl

Geen asbest

#	Type	Referentie	Resultaat
8.1	Puntmonster	202407009B	Geen asbest

Beschrijving	Lijm laag vinyl
Omgeving	Binnen
Primaire drager	Vloer
Bindmiddel van materiaal	Lijm
Gebondenheid op basis van bindmiddel	Hecht
Hoeveelheid (oppervlakte - dikte - aantal)	<ul style="list-style-type: none">• 10,00 m² - 2,00 mm - 1 stuk
Totaal volume	0,02 m ³
Identificatiemethode	Vaststelling met monsternamen
Destructieve handeling voor identificatie	Nee
Opmerking	In kamer glv is een vinyl aanwezig

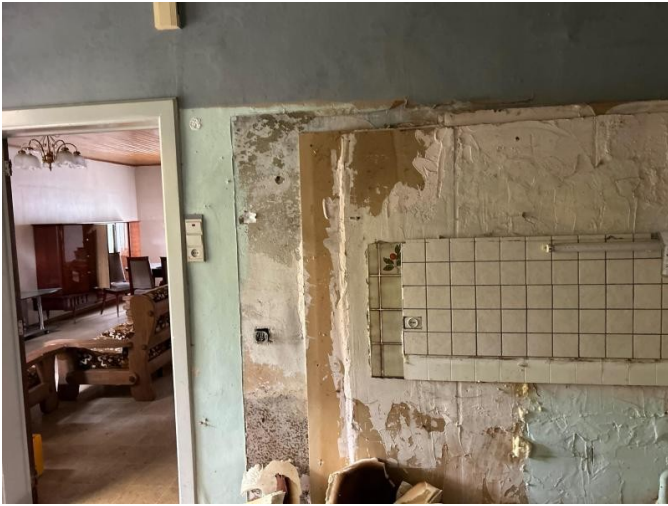
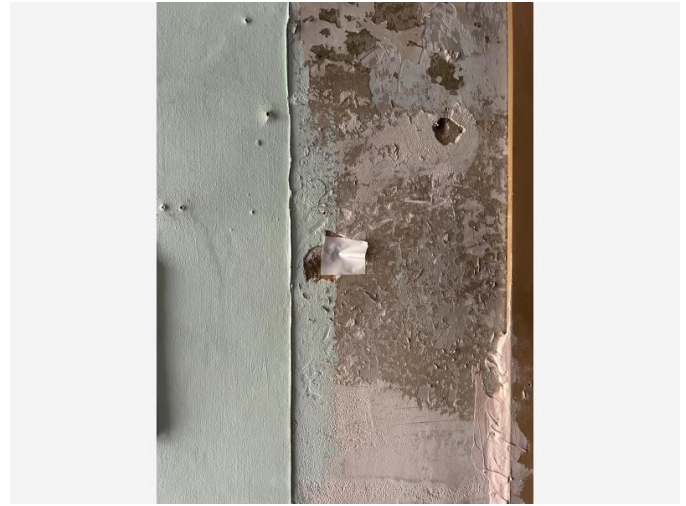
Fiche 9: Pleisterwerk wanden

Geen asbest

#	Type	Referentie	Resultaat
9.1	Mengmonster	202407009A	Geen asbest

Beschrijving	Pleisterwerk wanden
Omgeving	Binnen
Primaire drager	Binnenwand
Bindmiddel van materiaal	Gips - kalk
Gebondenheid op basis van bindmiddel	Niet-hechtgebonden
Hoeveelheid (oppervlakte - dikte - aantal)	• 60,00 m ² - 1,00 cm - 1 stuk
Totaal volume	0,60 m ³
Identificatiemethode	Vaststelling met monsternamen
Destructieve handeling voor identificatie	Nee
Opmerking	<p>Standaard worden er 4 pleisterstalen genomen van de muren en 4 van de plafonds hier wordt uitzonderlijk van afgeweken. Dikwijls zijn stookplaats (ketel) en natte ruimte (wasmachine) combineerbaar. Het gebeurt ook regelmatig dat er weinig of geen bepleisterde plafonds / muren zijn in de stookruimte of natte ruimtes.</p> <p>Plafond + muren 1v geen pleisterwerk aanwezig. Badkamer opgebouwd uit gyproc.</p> <p>Alle maten en de indeling van de woning zijn indicatief.</p>
