Asbestinventarisatetest

Hendriklei 9, 2660 Antwerpen

Attestnummer : 20241223-000231.000

Niet-asbestveilig

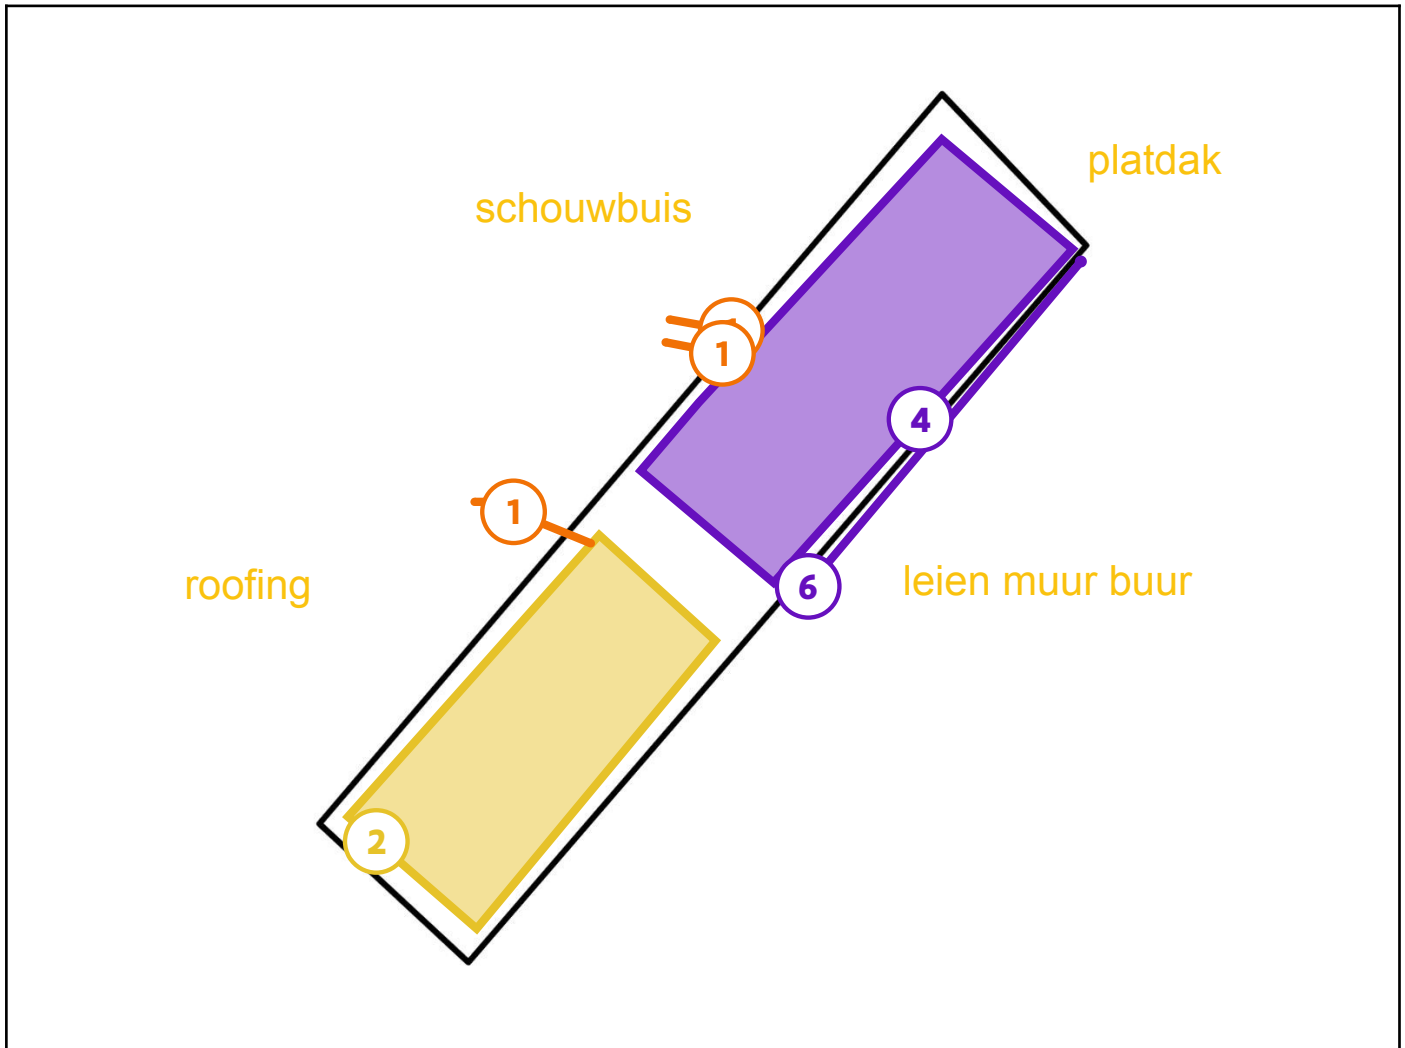
Plan 1.1: plan dak

Beschrijving	Type	Actie
1. Schouwbuiss (visueel vastgesteld)	Asbestmateriaal	Verwijderen
2. roofing	Asbestmateriaal	Zorgvuldig beheren
4. Platdak	Beperking	-
6. leien muur (buur)	Advies	-

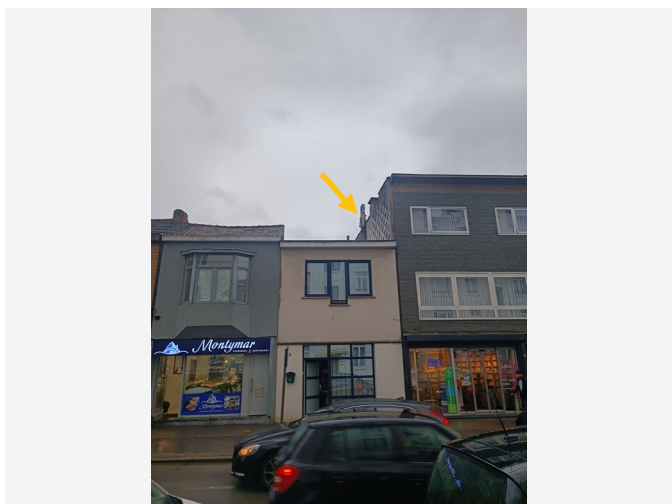
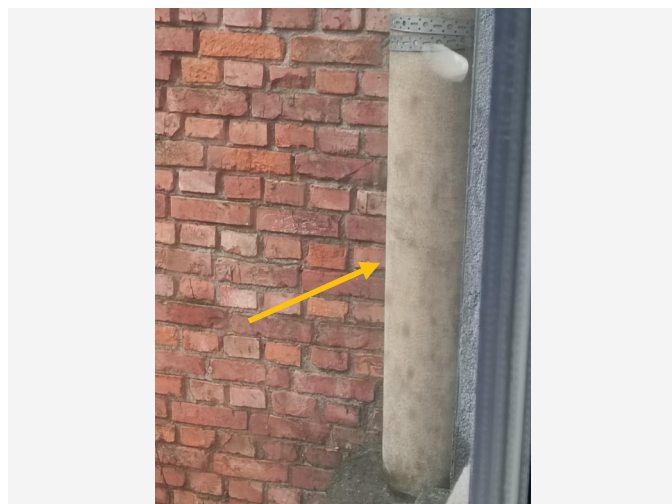
Het asbestmateriaal valt onder de mijlpaal van 2034.

Verwijderen

Eindbeoordeling materiaalrisico	Laag materiaalrisico en/of verlaagde kans op vezelvrijgave
---------------------------------	--

Gebondenheid	Categorie 1: hechtgebonden in oorsprong
Asbestsoort (vezeltype)	Crocidoliet aanwezig
Asbestconcentratie	Laag (< 50%)
Afschermingsgraad van het gehele materiaal	Geheel of deels vrij aan de buitenlucht
Toestand van het materiaal	Licht beschadigd, licht verweerd. Intact calciumsilicaatmateriaal of categorie III 'gebondenheid'

Beschrijving	Schouwbus (visueel vastgesteld)
Omgeving	Buiten
Primaire drager	HVAC infrastructuur en uitrusting
Asbestmateriaal	Rookgaskanaal
Bindmiddel van asbestmateriaal	Cement
Gebondenheid op basis van bindmiddel	Hecht
Hoeveelheid (lengte - omtrek - dikte - aantal)	<ul style="list-style-type: none">• 6,00 m - 35,00 cm - 1,00 cm - 3 stuks
Totaal volume	0,063 m ³
Eenvoudig bereikbaar	Ja
Bevestigingswijze	<ul style="list-style-type: none">• Verlijmd, ingegoten, versmeerd
Identificatiemethode	Vaststelling zonder monsternamen
Destructieve handeling voor identificatie	Nee
Opmerking	<p>Op het dak is een schouwbus aanwezig.</p> <p>De vermelde oppervlaktes, diktes en volumes betreffen een beredeneerde schatting. Er worden geen rechten verleend aan deze oppervlaktes/diktes/volumes.</p>

- Verwijder dit asbestmateriaal zo snel mogelijk. Volg de toestand goed op.

- Eenvoudige handelingen: mag via doe-het-zelf of door werknemer(s) met opleidingsattest eenvoudige handelingen
EH via doe-het zelf

De bus kan voorzichtig losgebeiteld worden, extra bevochtigen om stof te voorkomen + dragen van de nodige beschermingsmiddelen (mondmasker ffp3, handschoenen, tyvec) Bij de gemeente/containerpark afsluitzakken halen om dubbel in te pakken en af te voeren naar het containerpark als hechtgebonden asbestafval.

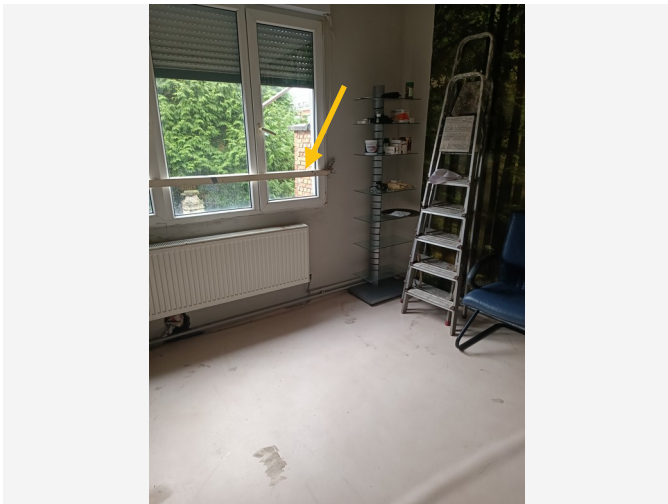
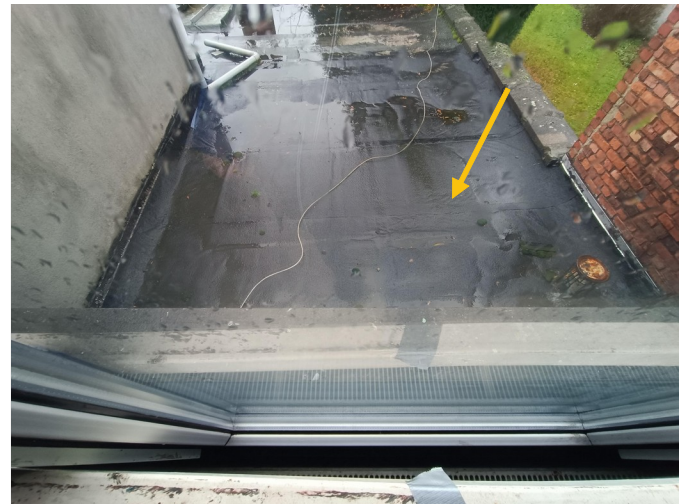
Het asbestmateriaal valt onder de mijlpaal van 2040.

Zorgvuldig beheren

Eindbeoordeling materiaalrisico	Laag materiaalrisico en/of verlaagde kans op vezelvrijgave
---------------------------------	--

Gebondenheid	Categorie 1: hechtgebonden in oorsprong
Asbestsoort (vezeltype)	Alleen chrysotiel
Asbestconcentratie	Laag (< 50%)
Afschermingsgraad van het gehele materiaal	Geheel of deels vrij aan de buitenlucht
Toestand van het materiaal	Licht beschadigd, licht verweerd. Intact calciumsilicaatmateriaal of categorie III 'gebondenheid'

Beschrijving	roofing
Omgeving	Buiten
Primaire drager	Plat dak
Asbestmateriaal	Dak- en gevelbekleding - Roofing
Bindmiddel van asbestmateriaal	Bitumen (roofing, teer, asfalt)
Gebondenheid op basis van bindmiddel	Hecht
Hoeveelheid (oppervlakte - aantal)	<ul style="list-style-type: none">• 30,00 m² - 1 stuk
Totale oppervlakte	30,00 m ²
Eenvoudig bereikbaar	Ja
Bevestigingswijze	<ul style="list-style-type: none">• Verlijmd, ingegoten, versmeerd
Identificatiemethode	Vaststelling zonder monstername Motivatie: Onderzoeksbepanking verhinderde monstername
Destructieve handeling voor identificatie	Nee
Opmerking	<p>Geen mogelijkheid om een staal te nemen van de roofing platdak boven de keuken (ramen slotvast en vergrendeld met een ijzeren profiel).</p> <p>Extra controle aangewezen.</p> <p>De vermelde oppervlaktes, diktes en volumes betreffen een beredeneerde schatting. Er worden geen rechten verleend aan deze oppervlaktes/diktes/volume</p>

- Zorg voor een veilig beheer. Vermijd het beschadigen van het asbestmateriaal. Controleer de toestand jaarlijks op wijzigingen.
- Voer bijkomende staalname(s) uit.

- Eenvoudige handelingen: mag via doe-het-zelf of door werknemer(s) met opleidingsattest eenvoudige handelingen
EH doe-het zelf (tenzij de roofing zijn bindingssterkte verloren is)
Zie ook link Zie <https://ovam.vlaanderen.be/wie-mag-wat-verwijderen>
- Eenvoudige handelingen: enkel door erkend asbestverwijderaar
Volgens de richtlijnen in de Codex Welzijn op het Werk, boek VI titel 3 asbest, mag hechtgebonden asbest die beschadigd is of waarbij er vrije vezels zichtbaar zijn en die verwerkt is in een buitentoepassing via de methode van eenvoudige handelingen verwijderd worden, indien er geen derden aanwezig zijn en voor

zover de verwijdering geen aanleiding geeft tot een wijziging van de toestand.

Gezien het risico op vrijstelling van asbestvezels bij de verwijderingswerken, adviseren wij de werken te laten uitvoeren door een erkend asbestverwijderaar die hiertoe de nodig opleiding heeft gevolgd, en niet via doe-het-zelf.

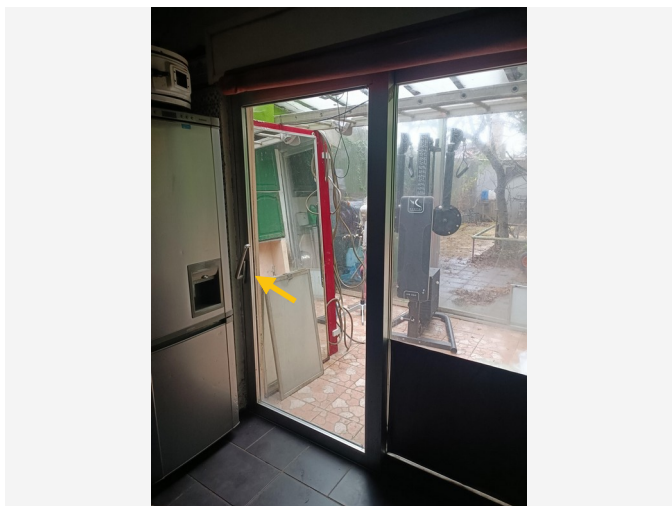
Situeringfoto

Tijdelijke beperking

Reden: Slotvaste toegangspoort, -deur of -luik

Uitleg van de asbestdeskundige: Geen toegang naar de koer / tuin (deur slotvast) achtergevel en tuin niet bereikbaar.

Extra controle aangewezen.

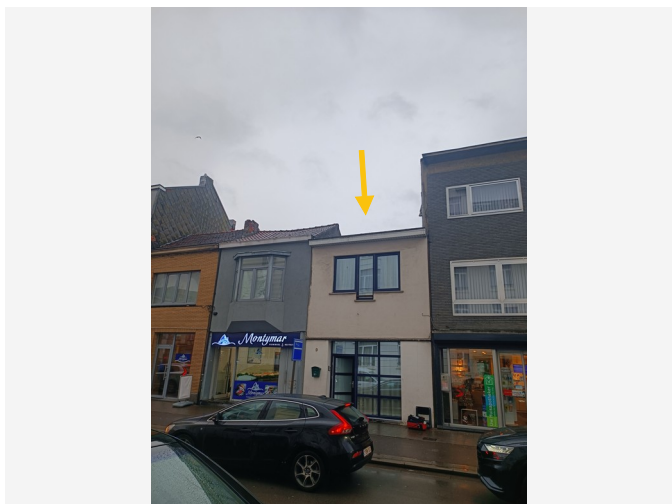
Situeringfoto

Tijdelijke beperking

Reden: Het te onderzoeken materiaal situeert zich hoger dan 3,50 m te rekenen vanaf een veilige ondergrond

Uitleg van de asbestdeskundige: Middellange termijnbeperking

Bij renovatiewerken of dakwerken kan een stelling geplaatst worden waarbij een extra controle/staalname aangewezen is.

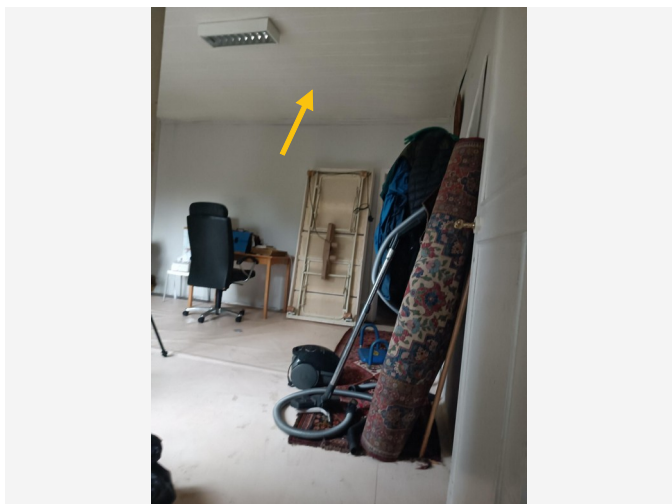
Vrije foto

Alle plafonds zijn afgewerkt in plaatmateriaal. Het is niet duidelijk of er pleisterwerk of verdacht materiaal aanwezig is achter deze valse plafonds, het is aangewezen om bijkomend onderzoek uit te voeren bij werken.

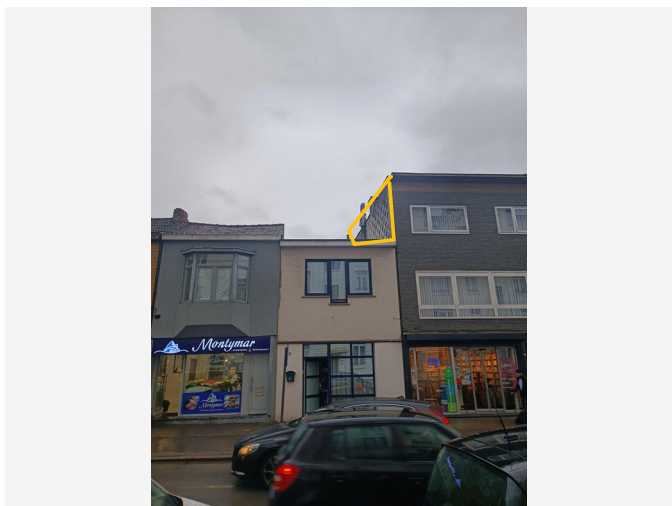
Vrije foto

Regen water vloeit op inspectie gebied (plattendak)

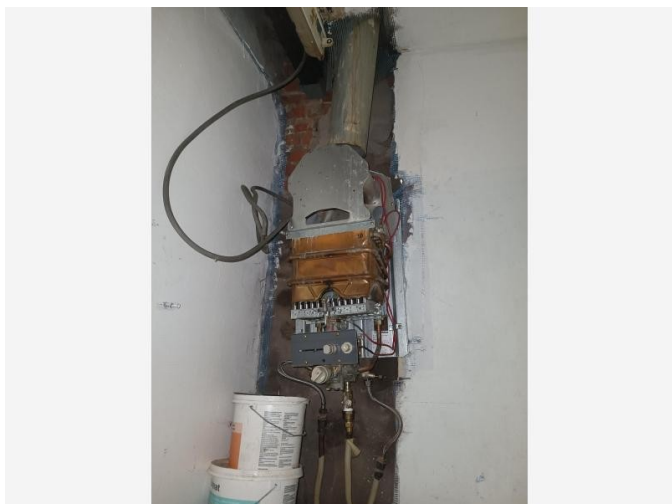
Vrije foto

Het exact gebruik van asbesthoudend materiaal is niet gekend . Laat de ketel controleren door een opgeleid techniker (basis 8 u asbest) tijdens het onderhoud

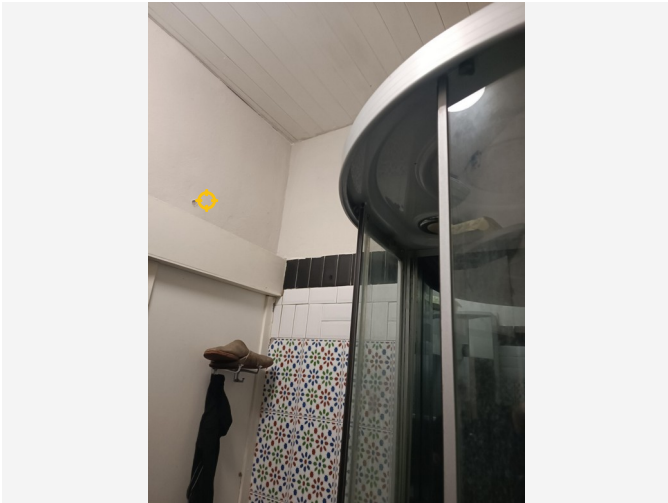
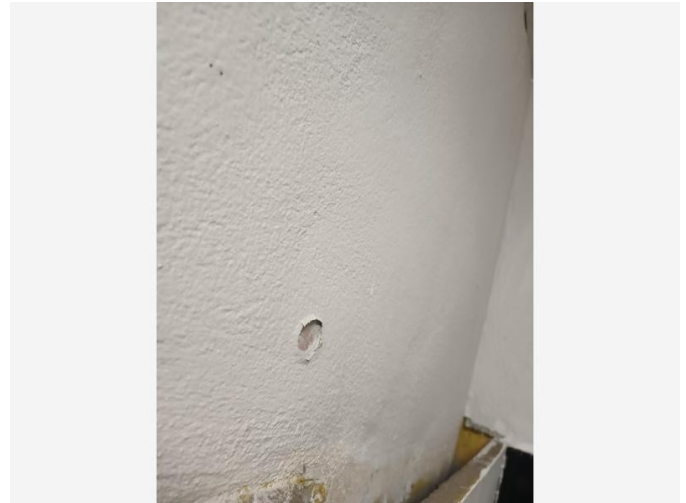
Geen asbest

#	Type	Referentie	Resultaat
8.1	Mengmonster	muur	Geen asbest

Beschrijving	Muurpleister
Omgeving	Binnen
Primaire drager	Binnenwand
Bindmiddel van materiaal	Gips - kalk
Gebondenheid op basis van bindmiddel	Niet-hechtgebonden
Hoeveelheid (oppervlakte - dikte - aantal)	• 217,00 m ² - 0,99 cm - 1 stuk
Totaal volume	2,148 m ³
Identificatiemethode	Vaststelling met monstername
Destructieve handeling voor identificatie	Nee
Opmerking	<p>Volgens het inspectieprotocol is een monstername van het pleisterwerk verplicht om dit te identificeren als niet-asbesthoudend.</p> <p>Locatie staalnames: individuele ruimte: SLPK/ natte ruimte: BADK/ stookplaats: CV-RUIMTE / traphal: GLV</p> <p>De vermelde oppervlaktes en volumes betreffen een beredeneerde schatting. Er worden geen rechten verleend aan deze oppervlaktes/volumes. De dikte is een schatting die voorkomt uit de monsterplaatsen en is daarom niet altijd representatief.</p> <p>(Deels wanden van plaat materiaal)</p>
