# Asbestinventarisatetest

Frederik van Eedenplein 7/9, 2050 Antwerpen

Attestnummer : 20250218-000422.000

Uitgegeven op : 18.02.2025

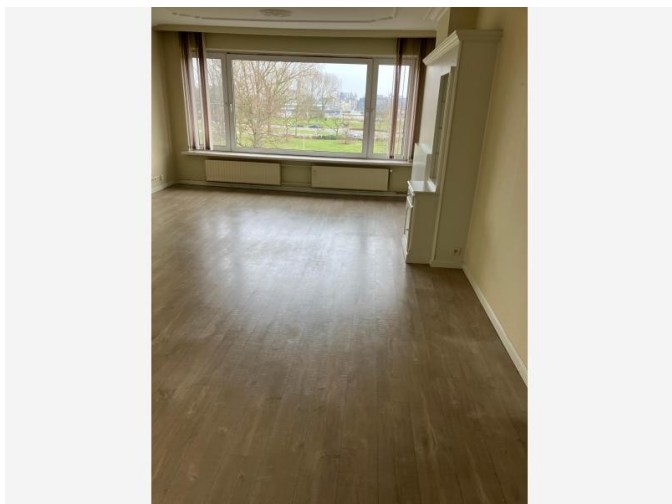
Vrije foto

Alle muren werden op regelmatige basis auditief geïnspecteerd, waarbij geen afwijkingen of onregelmatigheden werden vastgesteld.

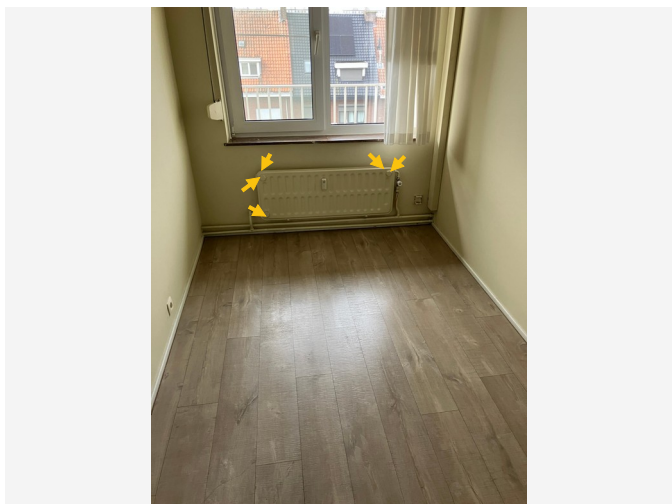
Vrije foto

Tijdens onze inspectie trokken de gietijzeren radiatoren onze aandacht. Deze radiatoren bevatten vaak pakkingen die mogelijk asbestverdacht of asbesthoudend zijn. Omdat wij geen destructieve methoden mogen toepassen, hebben we visueel aan de buitenzijde geen pakkingen kunnen vaststellen. Bij renovatie of sloop is een destructief onderzoek naar deze radiatoren echter noodzakelijk, aangezien de kans groot is dat ze asbesthoudende pakkingen bevatten.

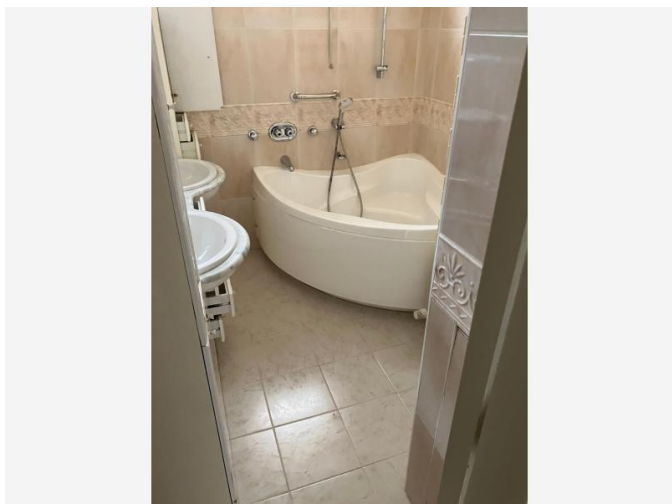
Vrije foto

Speciale aandacht voor lijmlagen (meestal zwarte) achter betegeling en onder vloeren. Deze zijn mogelijk asbesthoudend/verdacht.

Deze waren niet inspecteerbaar zonder onherstelbare schade aan te brengen.

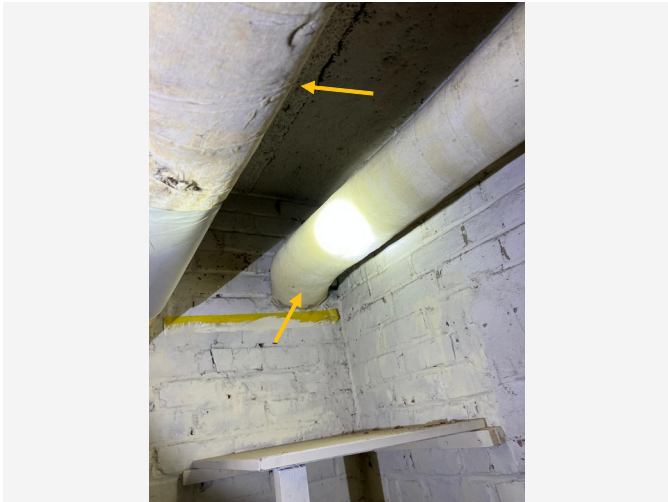
Vrije foto

Er loopt een CV-leiding vanuit de kelder door naar de naastgelegen ruimtes. Deze maakt onderdeel uit van de gemeenschappelijke delen en dient opgenomen te worden tijdens asbestinventaris GD (bron audit SKH). Kijk deze leiding regelmatig na op beschadigingen en fixeer of herstel eventuele schades.

Identificatiemethode	Redelijk vermoeden
Primaire drager	Ruimteverwarming
(Asbest)materiaal	Buis, koker, leiding, pijp, doorvoer
Bindmiddel	Gips - kalk
Gebondenheid bindmiddel	Niet-hechtgebonden

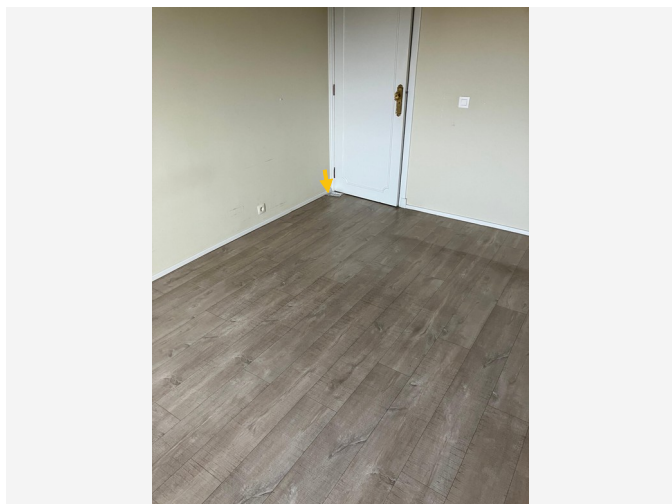
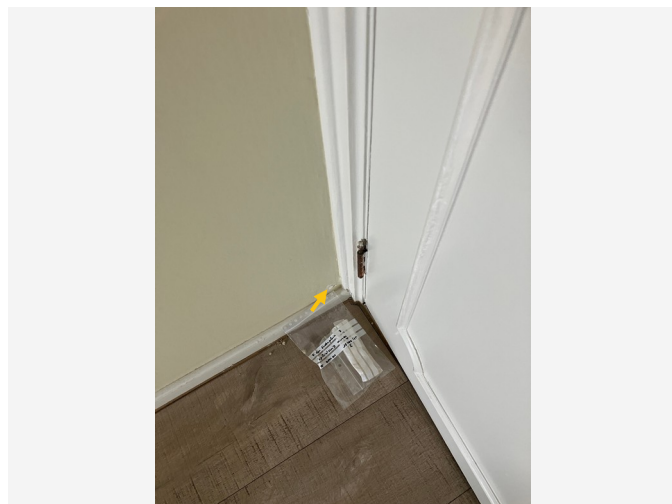
## Fiche 6: Pleisterwerk muren

Geen asbest

#	Type	Referentie	Resultaat
6.1	Mengmonster	BPM01	Geen asbest

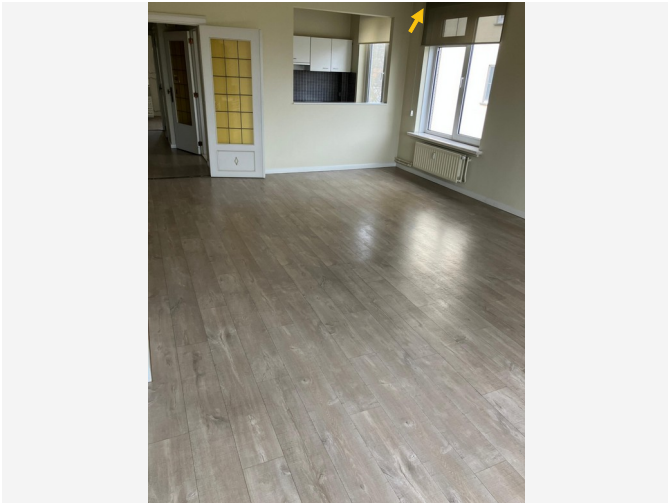
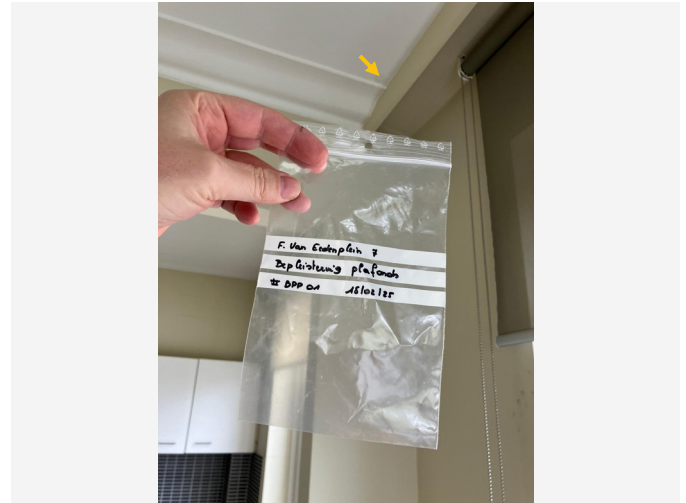
# Fiche 7: Pleisterwerk plafonds

Geen asbest

#	Type	Referentie	Resultaat
7.1	Mengmonster	BPP01	Geen asbest
