Asbestinventarisatetest

Dorp West 151, 2070 Beveren-Kruibeke-Zwijndrecht

Attestnummer : 20260125-000053.000

Uitgegeven op : 25.01.2026

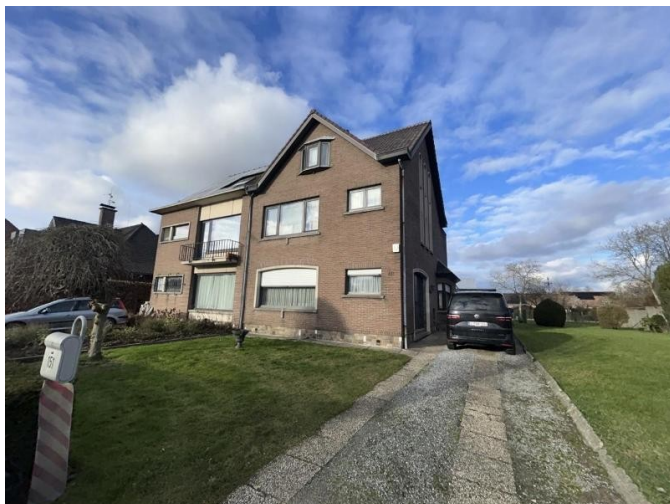
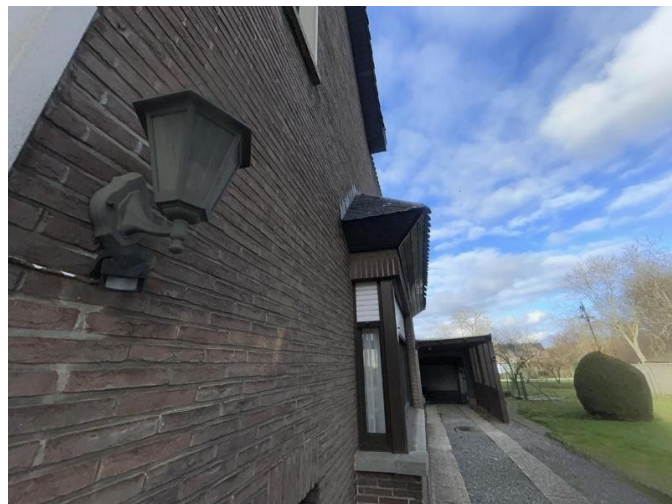
Het asbestmateriaal valt onder de mijlpaal van 2034.

Eindbeoordeling materiaalrisico	Verhoogd materiaalrisico en/of verhoogde kans op vezelvrijgave
---------------------------------	--

Gebondenheid	Categorie 1: hechtgebonden in oorsprong
Asbestsoort (vezeltype)	Crocidoliet aanwezig
Asbestconcentratie	Laag (< 50%)
Afschermingsgraad van het gehele materiaal	Niet stootvaste afscherming
Toestand van het materiaal	Zwaar beschadigd, zwaar verweerd

Beschrijving	Afdak aan zijraam
Omgeving	Buiten
Primaire drager	Schuin dak
Asbestmateriaal	Dak- en gevelbekleding - Golfplaat
Bindmiddel van asbestmateriaal	Cement
Gebondenheid op basis van bindmiddel	Hecht
Hoeveelheid (oppervlakte - aantal)	<ul style="list-style-type: none">• 2,00 m² - 1 stuk
Totale oppervlakte	2,00 m ²
Eenvoudig bereikbaar	Ja
Bevestigingswijze	<ul style="list-style-type: none">• Geschroefd
Identificatiemethode	<p>De asbestdeskundige beoordeelt het materiaal als asbestverdacht en dus asbesthoudend, en dit zonder monstername.</p> <p>Motivatie: De monstername brengt andere schade aan dan schade die inherent is aan de monstername.</p>
Destructieve handeling voor identificatie	Nee
Opmerking	Hoeveelheid is indicatief.

Verwijderen

- Zorg voor een veilig beheer. Vermijd het beschadigen van het asbestmateriaal. Controleer de toestand jaarlijks op wijzigingen.
- Verwijder dit asbestmateriaal zo snel mogelijk. Volg de toestand goed op.
- Voer bijkomende staalname(s) uit.

- Eenvoudige handelingen: enkel door erkend asbestverwijderaar
Methodiek verwijdering

De verwijdering van asbesthoudende of asbestverdachte golfplaten (dak of gevel) moet gebeuren volgens de Codex Welzijn op het Werk

Boek VI, Titel 3 (Asbest) en het VLAREMA. Enkel een erkend asbestverwijderaar mag deze werkzaamheden uitvoeren. De werkwijze hangt af van de staat van de platen en hun bereikbaarheid.

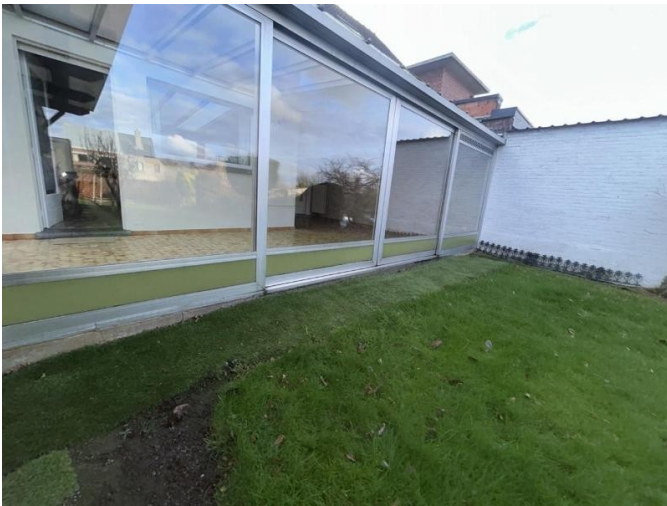
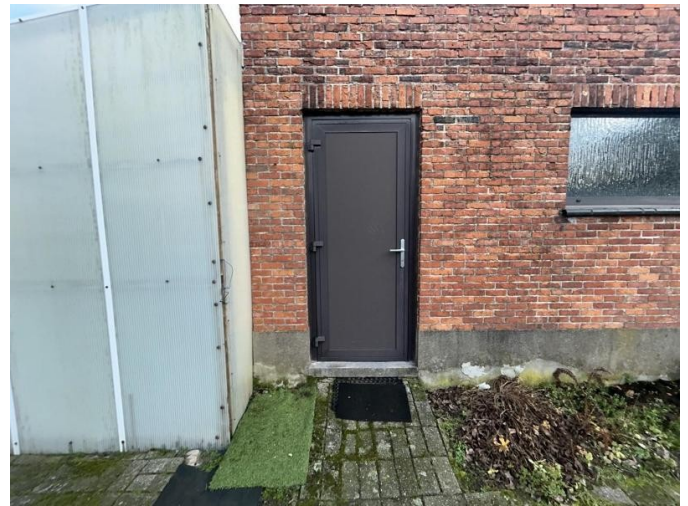
Het asbestmateriaal valt onder de mijlpaal van 2040.

Eindbeoordeling materiaalrisico	Verhoogd materiaalrisico en/of verhoogde kans op vezelvrijgave
---------------------------------	--

Gebondenheid	Categorie 1: hechtgebonden in oorsprong
Asbestsoort (vezeltype)	Crocidoliet aanwezig
Asbestconcentratie	Laag (< 50%)
Afschermingsgraad van het gehele materiaal	Geheel of deels (ook) vrij aan de binnenlucht
Toestand van het materiaal	Licht beschadigd, licht verweerd. Intact calciumsilicaatmateriaal of categorie III 'gebondenheid'

Beschrijving	Glasal platen in Raamschrijnwerk
Omgeving	Grenst aan binnen- en buitenlucht
Primaire drager	Wandopening verticaal (raam, deur, ...)
Asbestmateriaal	Plaat, paneel, tablet - Geëmailleerd, type Glasal
Bindmiddel van asbestmateriaal	Cement
Gebondenheid op basis van bindmiddel	Hecht
Hoeveelheid (oppervlakte - dikte - aantal)	<ul style="list-style-type: none"> • 6,00 m² - 0,30 cm - 2 stuks • 2,00 m² - 0,30 cm - 1 stuk
Totaal volume	0,042 m ³
Eenvoudig bereikbaar	Ja
Bevestigingswijze	<ul style="list-style-type: none"> • Geklemd
Identificatiemethode	<p>De asbestdeskundige beoordeelt het materiaal als asbestverdacht en dus asbesthoudend, en dit zonder monstername.</p> <p>Motivatie: De monstername brengt andere schade aan dan schade die inherent is aan de monstername.</p>
Destructieve handeling voor identificatie	Nee
Opmerking	<p>De vermelde aantallen zijn louter indicatief en niet bindend.</p> <p>Visueel vastgesteld: groen geëmailleerd plaatmateriaal, vermoedelijk Glasal (asbesthoudend).</p>

Verwijderen

- Zorg voor een veilig beheer. Vermijd het beschadigen van het asbestmateriaal. Controleer de toestand jaarlijks op wijzigingen.
- Voer bijkomende staalname(s) uit.

- Eenvoudige handelingen: mag via doe-het-zelf of door werknemer(s) met opleidingsattest eenvoudige handelingen
De vastgestelde asbesttoepassing betreft hechtgebonden asbesthoudend plaatmateriaal (type Glasal) verwerkt in of aan het schrijnwerk. Het materiaal verkeert in ogenschijnlijk goede staat en vertoont geen zichtbare beschadigingen of vezelvrijgave. Omwille van deze kenmerken komt de verwijdering in aanmerking voor eenvoudige handelingen, zoals bepaald in de Codex Welzijn op het Werk, Boek VI, Titel 3. De werken mogen uitgevoerd worden door een particulier (doe-het-zelf) of door werknemer(s) die beschikken over een geldig opleidingsattest voor eenvoudige handelingen.

De verwijdering dient niet-destructief te gebeuren. Het schrijnwerk of de asbesthoudende platen mogen niet gezaagd, geboord, geschuurd of gebroken worden. De asbesthoudende onderpanelen dienen in hun geheel

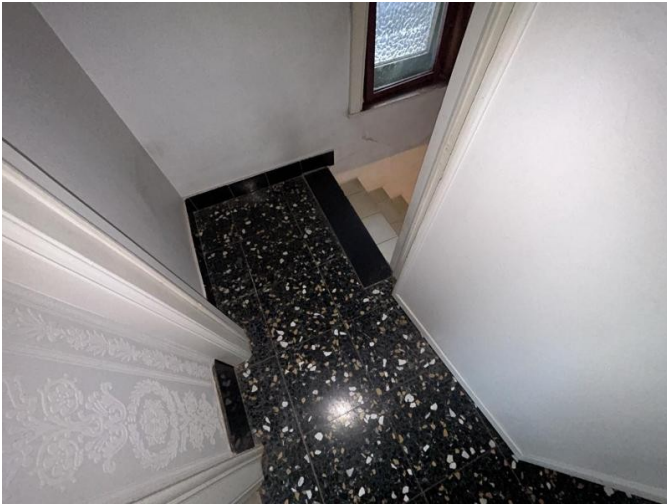
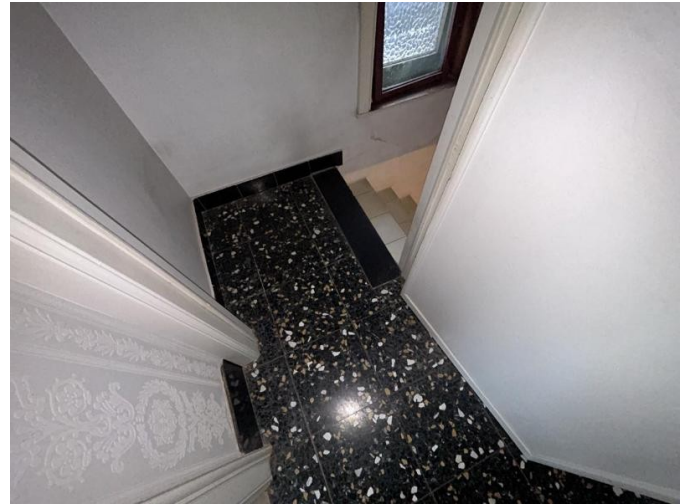
Het asbestmateriaal valt onder de mijlpaal van 2040.

Eindbeoordeling materiaalrisico	Laag materiaalrisico en/of verlaagde kans op vezelvrijgave
---------------------------------	--

Gebondenheid	Categorie 1: hechtgebonden in oorsprong
Asbestsoort (vezeltype)	Alleen chrysotiel
Asbestconcentratie	Laag (< 50%)
Afschermingsgraad van het gehele materiaal	Geheel of deels (ook) vrij aan de binnenlucht
Toestand van het materiaal	Licht beschadigd, licht verweerd. Intact calciumsilicaatmateriaal of categorie III 'gebondenheid'

Beschrijving	Deurdorpels Masal
Omgeving	Binnen
Primaire drager	Wandopening verticaal (raam, deur, ...)
Asbestmateriaal	Plaat, paneel, tablet - Type Massal
Bindmiddel van asbestmateriaal	Cement
Gebondenheid op basis van bindmiddel	Hecht
Hoeveelheid (oppervlakte - dikte - aantal)	<ul style="list-style-type: none"> • 0,36 m² - 2,00 cm - 1 stuk
Totaal volume	0,007 m ³
Eenvoudig bereikbaar	Ja
Bevestigingswijze	<ul style="list-style-type: none"> • Verlijmd, ingegoten, versmeerd
Identificatiemethode	<p>De asbestdeskundige beoordeelt het materiaal als asbestverdacht en dus asbesthoudend, en dit zonder monstername.</p> <p>Motivatie: De monstername brengt andere schade aan dan schade die inherent is aan de monstername.</p>
Destructieve handeling voor identificatie	Nee
Opmerking	<p>Tijdens de inspectierondgang werd in het schrijnwerk hechtgebonden asbesthoudend plaatmateriaal van het type Masal vastgesteld. Het betreft visueel herkenbaar plaatmateriaal, verwerkt als onderpaneel. Het materiaal verkeert in ogenschijnlijk goede staat en vertoont geen duidelijke beschadigingen of zichtbare vezelvrijgave. De vastgestelde hoeveelheid is indicatief en mag niet gebruikt worden voor hoeveelheidsbepaling.</p>

Zorgvuldig beheren

- Zorg voor een veilig beheer. Vermijd het beschadigen van het asbestmateriaal. Controleer de toestand jaarlijks op wijzigingen.
- Voer bijkomende staalname(s) uit.

- Eenvoudige handelingen: mag via doe-het-zelf of door werknemer(s) met opleidingsattest eenvoudige handelingen
De vastgestelde asbesttoepassing betreft hechtgebonden asbesthoudend plaatmateriaal van het type Masal, verwerkt in of aan het schrijnwerk. Het materiaal verkeert in ogenschijnlijk goede staat en vertoont geen zichtbare beschadigingen of vezelvrijgave. De vermelde hoeveelheid is indicatief en mag niet gebruikt worden voor hoeveelheidsbepaling. Gelet op de aard en de staat van het materiaal komt de verwijdering in aanmerking voor eenvoudige handelingen, zoals bepaald in de Codex Welzijn op het Werk, Boek VI, Titel 3. De werken mogen uitgevoerd worden door een particulier (doe-het-zelf) of door werknemer(s) die beschikken over een geldig opleidingsattest voor eenvoudige handelingen.

De verwijdering dient niet-destructief te gebeuren. Het asbesthoudende plaatmateriaal mag niet gezaagd,

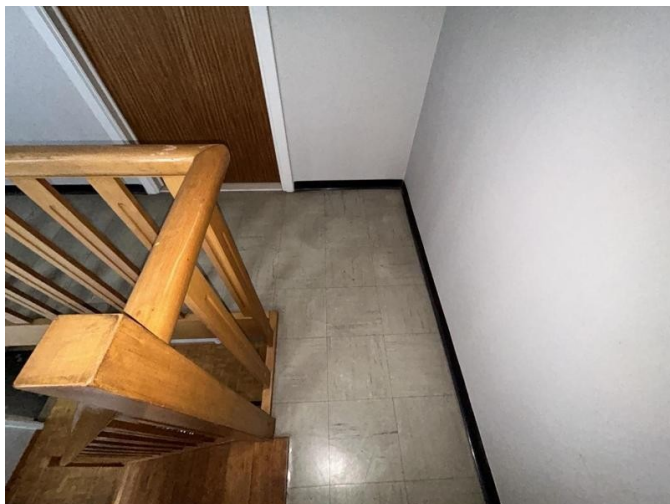
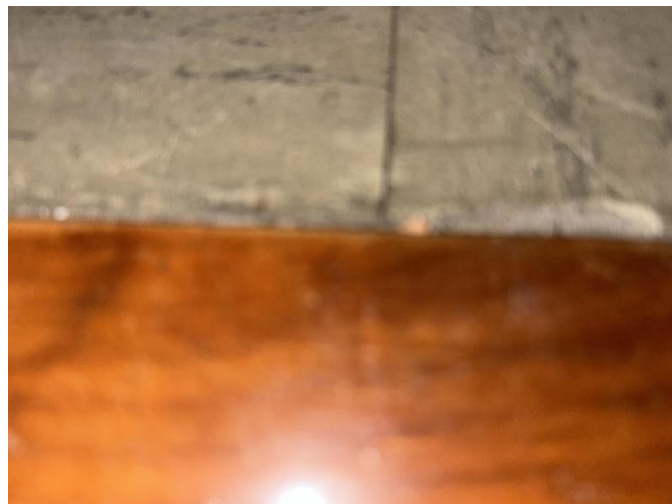
Het asbestmateriaal valt onder de mijlpaal van 2040.

Eindbeoordeling materiaalrisico	Zeer laag materiaalrisico en/of zeer lage kans op vezelvrijgave
---------------------------------	---

Gebondenheid	Categorie 1: hechtgebonden in oorsprong
Asbestsoort (vezeltype)	Alleen chrysotiel
Asbestconcentratie	Laag (< 50%)
Afschermingsgraad van het gehele materiaal	Geheel of deels (ook) vrij aan de binnenlucht
Toestand van het materiaal	Onbeschadigd, niet verweerd

#	Type	Referentie	Resultaat
4.1	Puntmonster	05	Chrysotiel

Beschrijving	Colovinyl tegel
Omgeving	Binnen
Primaire drager	Vloer
Asbestmateriaal	Prefab - afwerking - Vloerzeil
Bindmiddel van asbestmateriaal	Kunststof of -hars
Gebondenheid op basis van bindmiddel	Hecht
Hoeveelheid (oppervlakte - aantal)	• 12,00 m ² - 1 stuk
Totale oppervlakte	12,00 m ²
Eenvoudig bereikbaar	Ja
Bevestigingswijze	• Verlijmd, ingegoten, versmeerd
Identificatiemethode	Een monstername door de asbestdeskundige met laboanalyse door een asbestlabo.
Destructieve handeling voor identificatie	Nee
Opmerking	Er werd een staal genomen. Het beschikbare materiaal was onvoldoende om een 100% representatief analyseresultaat te bekomen. Bijkomende staalname is noodzakelijk. In afwachting hiervan wordt het materiaal als asbesthoudend beschouwd.

Zorgvuldig beheren

- Zorg voor een veilig beheer. Vermijd het beschadigen van het asbestmateriaal. Controleer de toestand jaarlijks op wijzigingen.
- Voer bijkomende staalname(s) uit.

- Eenvoudige handelingen: mag via doe-het-zelf of door werknemer(s) met opleidingsattest eenvoudige handelingen
Gelet op de hechtgebonden aard van de colovinyl tegels en de ogenschijnlijk goede staat van het materiaal, kan de verwijdering in aanmerking komen voor eenvoudige handelingen zoals bepaald in de Codex Welzijn op het Werk, Boek VI, Titel 3, voor zover de tegels intact en zonder breken kunnen worden verwijderd.

Indien de colovinyl tegels in hun geheel en zonder breken of schuren kunnen worden verwijderd, mag de verwijdering uitgevoerd worden door een particulier (doe-het-zelf) of door werknemer(s) met een geldig opleidingsattest voor eenvoudige handelingen.

De tegels dienen voorzichtig losgemaakt te worden, bij voorkeur na lichte bevochtiging om stofvorming te beperken. Het gebruik van mechanische middelen die de tegels kunnen beschadigen is niet toegelaten. Tijdens de werkzaamheden moeten geschikte persoonlijke beschermingsmiddelen gedragen worden, waaronder minimaal een P3-ademhalingsbescherming, wegwerpoverall en handschoenen. De verwijderde tegels moeten onmiddellijk luchtdicht verpakt en correct geëtiketteerd worden.

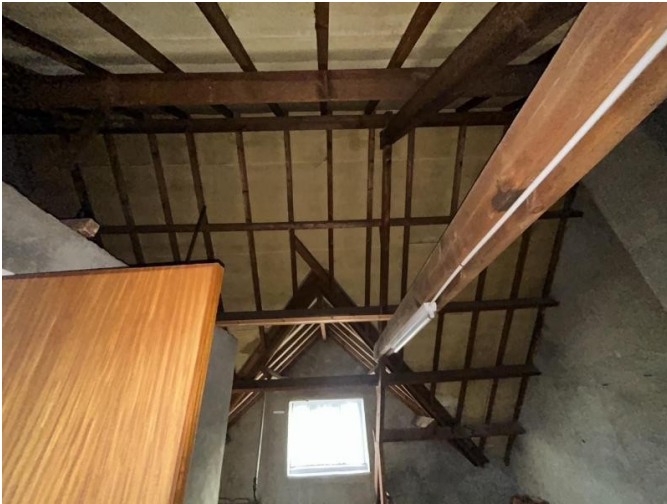
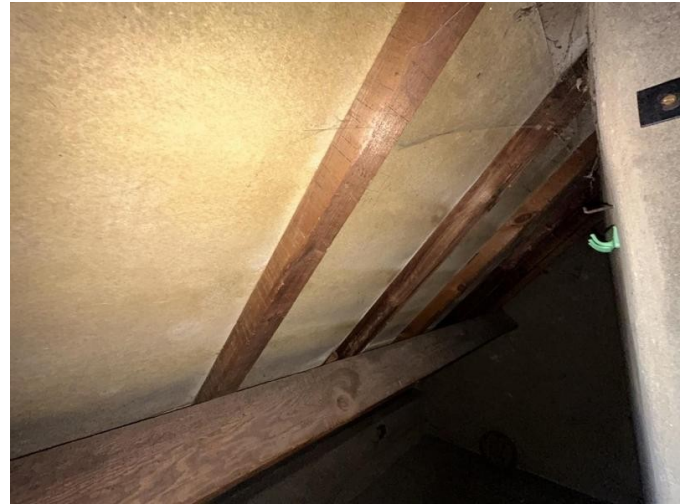
Het asbestmateriaal valt onder de mijlpaal van 2040.

Beschrijving	Onderdak asbesthoudend
Omgeving	Binnen
Primaire drager	Schuin dak
Asbestmateriaal	Plaat, paneel, tablet - Type Menuiserite
Bindmiddel van asbestmateriaal	Cement
Gebondenheid op basis van bindmiddel	Hecht
Hoeveelheid (oppervlakte - dikte - aantal)	<ul style="list-style-type: none"> • 80,00 m² - 0,30 cm - 1 stuk
Totaal volume	0,24 m ³
Eenvoudig bereikbaar	Ja
Bevestigingswijze	<ul style="list-style-type: none"> • Genageld, geniet
Identificatiemethode	<p>De asbestdeskundige beoordeelt het materiaal als asbestverdacht en dus asbesthoudend, en dit zonder monstername.</p> <p>Motivatie: De monstername brengt andere schade aan dan schade die inherent is aan de monstername.</p>
Destructieve handeling voor identificatie	Nee
Opmerking	Onder het dak werd een onderdak in asbestcementplaat (type menuiserite) vastgesteld. Het betreft hechtgebonden asbesthoudend plaatmateriaal in ogenschijnlijk goede staat, zonder zichtbare beschadigingen of tekenen van vezelvrijgave. De vermelde hoeveelheid is indicatief en mag niet gebruikt worden voor hoeveelheidsbepaling

Zorgvuldig beheren

- Zorg voor een veilig beheer. Vermijd het beschadigen van het asbestmateriaal. Controleer de toestand jaarlijks op wijzigingen.
- Voer bijkomende staalname(s) uit.

- Eenvoudige handelingen: mag via doe-het-zelf of door werknemer(s) met opleidingsattest eenvoudige handelingen
Gelet op de hechtgebonden aard van het asbest en de ogenschijnlijk goede staat van het materiaal, kan de verwijdering in aanmerking komen voor eenvoudige handelingen, zoals bepaald in de Codex Welzijn op het Werk, Boek VI, Titel 3, voor zover de platen in hun geheel en zonder beschadiging kunnen worden verwijderd.

Indien de verwijdering kan gebeuren zonder breken, zagen, boren of schuren van de asbestcementplaten, mag deze uitgevoerd worden door een particulier (doe-het-zelf) of door werknemer(s) die beschikken over een geldig opleidingsattest voor eenvoudige handelingen.

De platen dienen voorzichtig en in hun geheel gedemonteerd te worden, bij voorkeur na lichte bevochtiging om stofvorming te beperken. Tijdens de werken moeten geschikte persoonlijke beschermingsmiddelen gedragen worden, waaronder minimaal een P3-ademhalingsbescherming, wegwerpoverall en handschoenen. De verwijderde platen moeten onmiddellijk luchtdicht verpakt en correct geëtiketteerd worden.

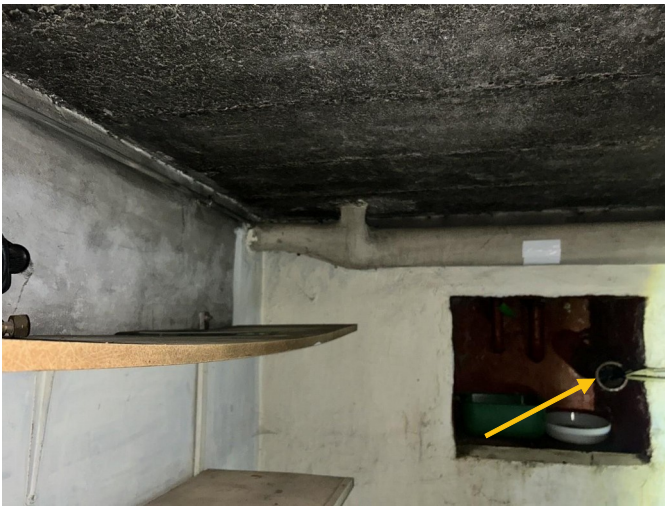
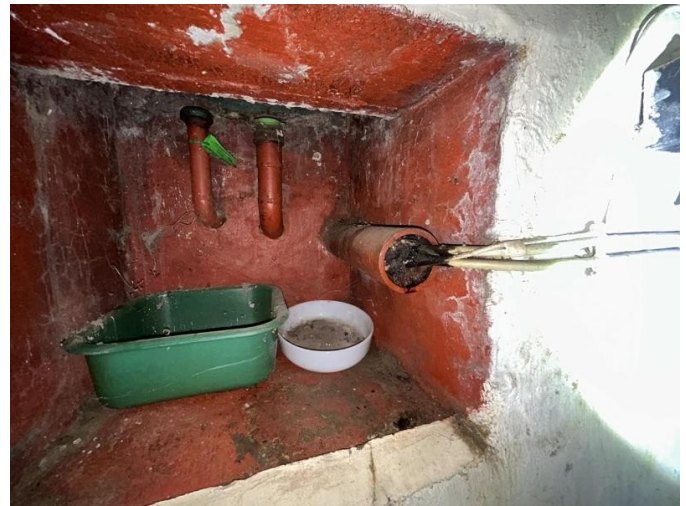
Beschrijving	Asbestcementen Doorvoerbuis
Omgeving	Binnen
Primaire drager	HVAC infrastructuur en uitrusting
Asbestmateriaal	Buis, koker, leiding, pijp, doorvoer
Bindmiddel van asbestmateriaal	Cement
Gebondenheid op basis van bindmiddel	Hecht
Hoeveelheid (lengte - omtrek - dikte - aantal)	<ul style="list-style-type: none"> • 0,50 m - 30,00 cm - 0,50 cm - 1 stuk
Totaal volume	< 0,001 m ³
Eenvoudig bereikbaar	<p>Nee</p> <ul style="list-style-type: none"> • Verwijdering tast de bouwkundige integriteit aan.
Bevestigingswijze	<ul style="list-style-type: none"> • Verlijmd, ingegoten, versmeerd
Identificatiemethode	<p>De asbestdeskundige beoordeelt het materiaal als asbestverdacht en dus asbesthoudend, en dit zonder monstername.</p> <p>Motivatie: De monstername brengt andere schade aan dan schade die inherent is aan de monstername.</p>
Destructieve handeling voor identificatie	Nee
Opmerking	In de kelder werd een asbestcementen doorvoerbuis vastgesteld. Het betreft hechtgebonden asbesthoudend materiaal in ogenschijnlijk goede staat, zonder zichtbare beschadigingen of tekenen van vezelvrijgave. De vermelde hoeveelheid is indicatief en mag niet gebruikt worden voor hoeveelheidsbepaling.

Het asbestafval dient afgevoerd te worden naar een erkend inzamelpunt of verwerker. Na afloop van de werken moet de werkzone zorgvuldig gereinigd worden met vochtige doeken; het gebruik van perslucht of stofzuigers is niet toegelaten.

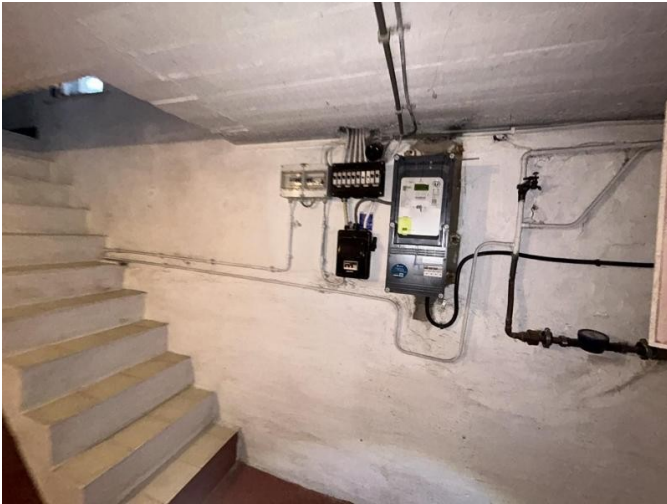
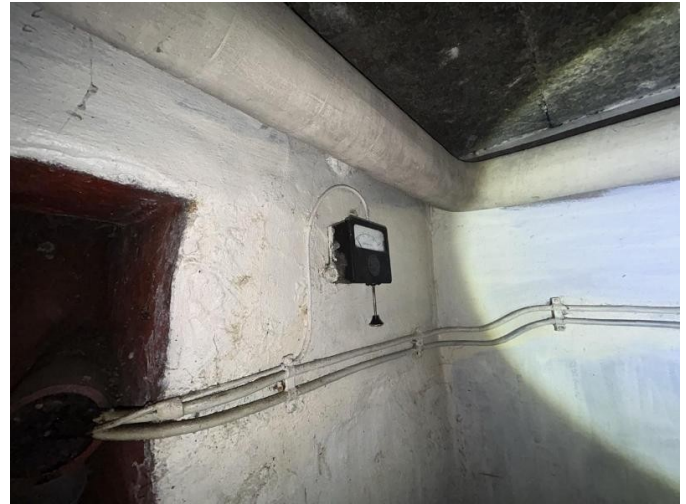
Beschrijving	Bakeliet asbestverdacht
Omgeving	Binnen
Primaire drager	Communicatie en elektrische infrastructuur en uitrusting
Asbestmateriaal	Plaat, paneel, tablet - Type Bakeliet
Bindmiddel van asbestmateriaal	Kunststof of -hars
Gebondenheid op basis van bindmiddel	Hecht
Hoeveelheid (oppervlakte - dikte - aantal)	<ul style="list-style-type: none"> • 0,50 m² - 0,30 cm - 1 stuk
Totaal volume	0,002 m ³
Eenvoudig bereikbaar	Ja
Bevestigingswijze	<ul style="list-style-type: none"> • Geschroefd
Identificatiemethode	<p>De asbestdeskundige beoordeelt het materiaal als asbestverdacht en dus asbesthoudend, en dit zonder monstername.</p> <p>Motivatie: De monstername brengt andere schade aan dan schade die inherent is aan de monstername.</p>
Destructieve handeling voor identificatie	Nee
Opmerking	<p>Tijdens de inspectie werden bakelieten zekeringkasten en zekeringplaten vastgesteld. Gezien de ouderdom en het type materiaal bestaat de mogelijkheid dat deze componenten asbesthoudend zijn.</p> <p>De onderzochte bakelietcomponenten worden beschouwd als asbestverdacht zolang ze intact blijven.</p> <p>Indien de installatie in de toekomst wordt vernieuwd, dienen de onderdelen voorzichtig verwijderd te worden door erkend personeel na spanningsloosstelling, met respect voor de regelgeving inzake veilig werken aan elektrische installaties en afvalbeheer.</p> <p>Geen onmiddellijke saneringsmaatregelen vereist.</p>

2. Verwijdering: Materiaal bevochtigen (nevelen), breken of slijpen vermijden. Traject gecontroleerd uitvoeren met handgereedschap, materiaal zoveel mogelijk intact houden.

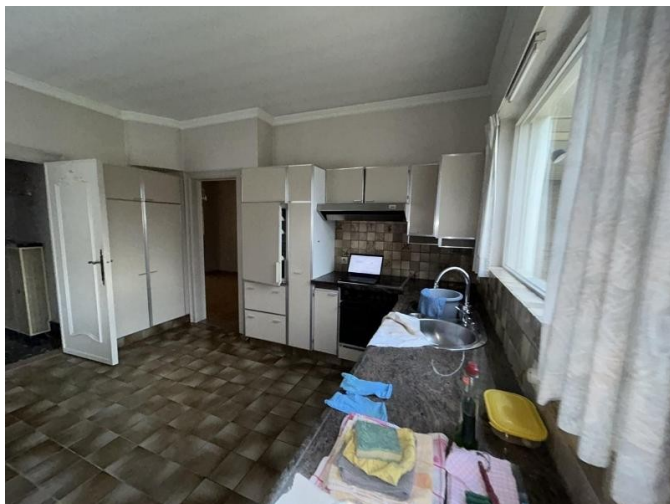
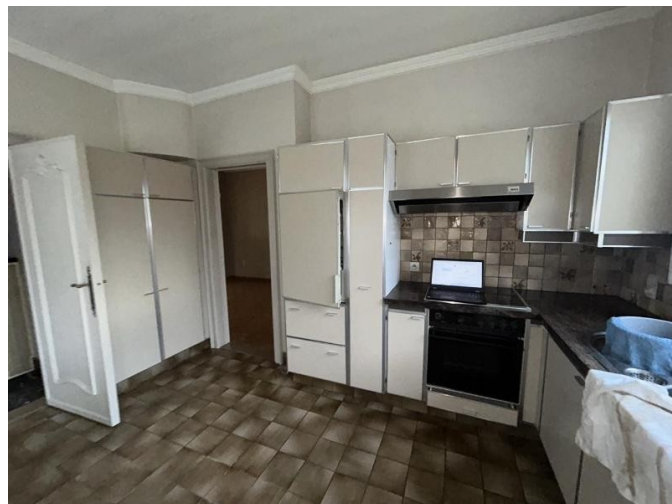
Beschrijving	Glasal platen in Keuken schrijnwerk
Omgeving	Binnen
Primaire drager	Wandopening verticaal (raam, deur, ...)
Asbestmateriaal	Plaat, paneel, tablet - Geëmailleerd, type Glasal
Bindmiddel van asbestmateriaal	Cement
Gebondenheid op basis van bindmiddel	Hecht
Hoeveelheid (oppervlakte - dikte - aantal)	• 25,00 m ² - 0,30 cm - 2 stuks
Totaal volume	0,15 m ³
Eenvoudig bereikbaar	Ja
Bevestigingswijze	• Geklemd
Identificatiemethode	De asbestdeskundige beoordeelt het materiaal als asbestverdacht en dus asbesthoudend, en dit zonder monstername. Motivatie: De monstername brengt andere schade aan dan schade die inherent is aan de monstername.
Destructieve handeling voor identificatie	Nee
Opmerking	De vermelde aantallen zijn louter indicatief en niet bindend. Visueel vastgesteld: Beige geëmailleerd plaatmateriaal, vermoedelijk Glasal (asbesthoudend).

en voorzichtig losgemaakt te worden, bij voorkeur na lichte bevochtiging om stofvorming te beperken.

Het verpakte asbestafval moet afgevoerd worden naar een erkend inzamelpunt of verwerker. Na afloop van de werken dient de werkzone zorgvuldig gereinigd te worden met vochtige doeken; het gebruik van perslucht of stofzuigers is niet toegelaten.

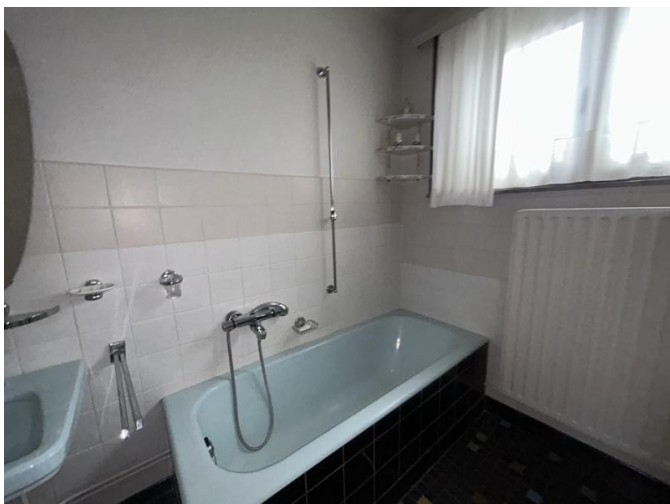
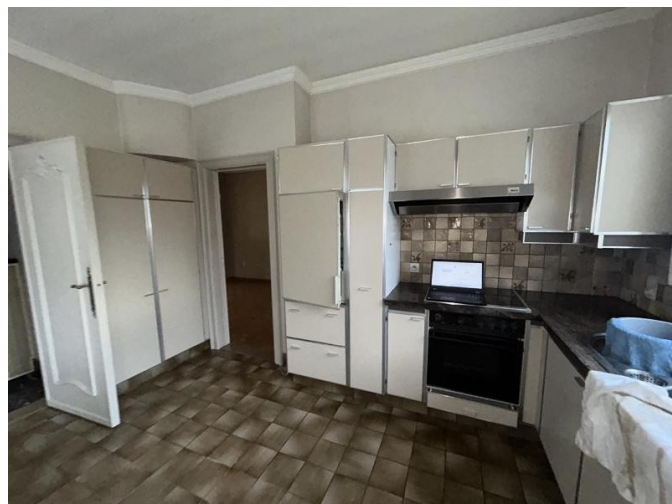
Basis voor advies	Beoordeling op basis van expertise, zonder een vaststelling door de asbestdeskundige.
Primaire drager	Binnenwand
(Asbest)materiaal	In-situ afwerkingslagen - Lijm laag
Bindmiddel	Lijm
Gebondenheid bindmiddel	Hecht

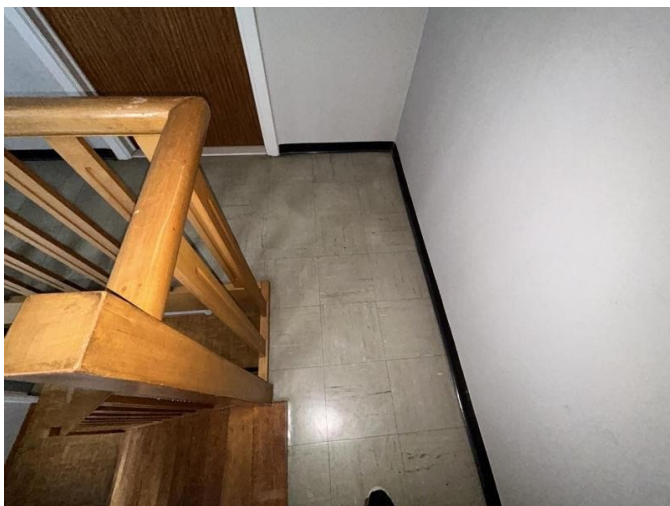
Basis voor advies	Beoordeling op basis van expertise met een vaststelling door de asbestdeskundige.
Primaire drager	Vloer
(Asbest)materiaal	In-situ afwerkingslagen - Lijm laag
Bindmiddel	Lijm
Gebondenheid bindmiddel	Hecht

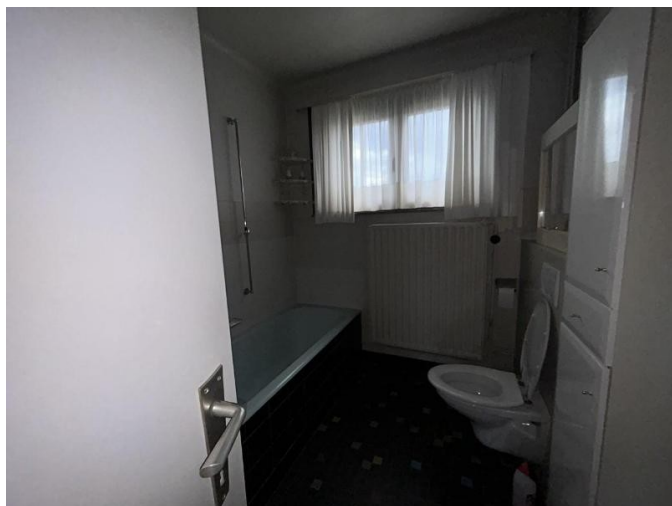
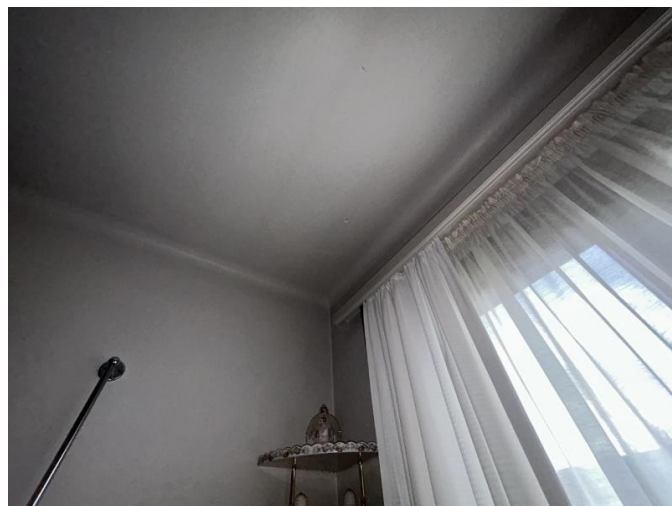
Beschrijving	Pleisterwerk aan de plafonds
Omgeving	Binnen
Primaire drager	Binnenwand
Bindmiddel van materiaal	Gips - kalk
Gebondenheid op basis van bindmiddel	Niet-hechtgebonden
Hoeveelheid (oppervlakte - dikte - aantal)	• 360,00 m ² - 1,00 cm - 1 stuk
Totaal volume	3,60 m ³
Identificatiemethode	Een monstername door de asbestdeskundige met laboanalyse door een asbestlabo.
Destructieve handeling voor identificatie	Nee
Opmerking	<p>De hoeveelheid is een schatting en kan afwijken van de werkelijke toestand.</p> <p>(de opgegeven hoeveelheden mogen niet gebruikt worden als maatstaf van heffing).</p> <p>Waar mogelijk wordt staalname uitgevoerd conform het inspectieprotocol.</p> <p>Natte ruimte: Badkamer</p> <p>Droge ruimte: Slaapkamer 3</p> <p>Traphal/hal: Gvl traphal</p> <p>CV-ruimte/lokaal: geen pleisterwerk en ook geen cement de plafonds zijn gebetonneerd en wit geschilderd</p>

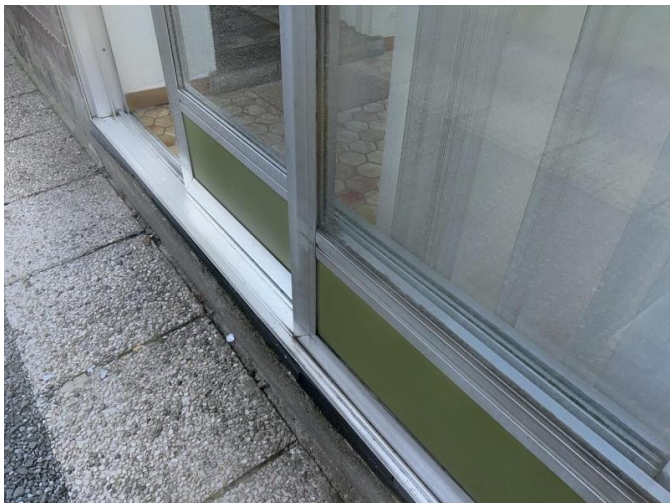
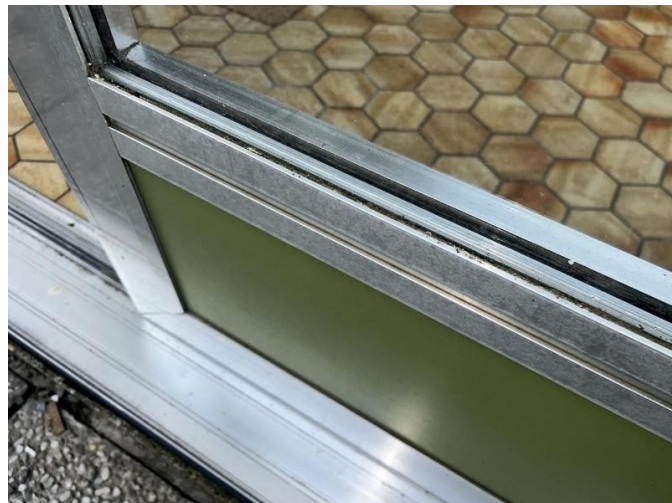
Fiche 16: Afdichting aan ramen en deuren niet asbesthoudend

Beschrijving	Afdichting aan ramen en deuren niet asbesthoudend
Omgeving	Grenst aan binnen- en buitenlucht
Primaire drager	Wandopening verticaal (raam, deur, ...)
Bindmiddel van materiaal	Kitten, mastiek, pasta
Gebondenheid op basis van bindmiddel	Hecht
Hoeveelheid (gewicht - aantal)	<ul style="list-style-type: none">• 15,00 kg - 1 stuk
Totaal gewicht	15,00 kg
Identificatiemethode	Een monstername door de asbestdeskundige met laboanalyse door een asbestlabo.
Destructieve handeling voor identificatie	Nee
Opmerking	De vermelde hoeveelheid is indicatief en mag niet gebruikt worden voor hoeveelheidsbepaling.

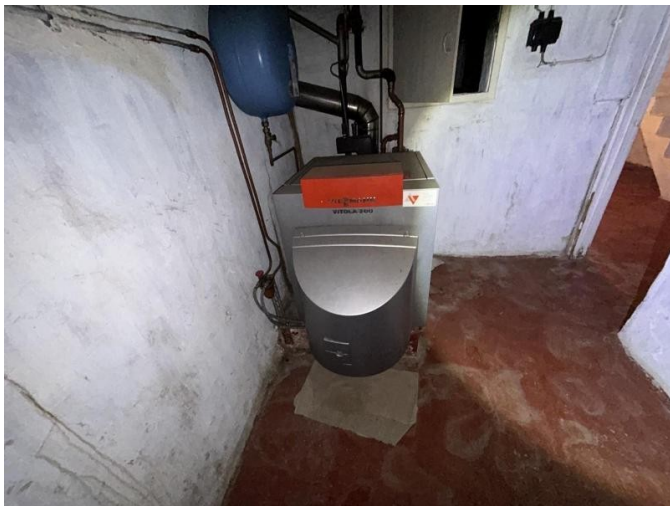
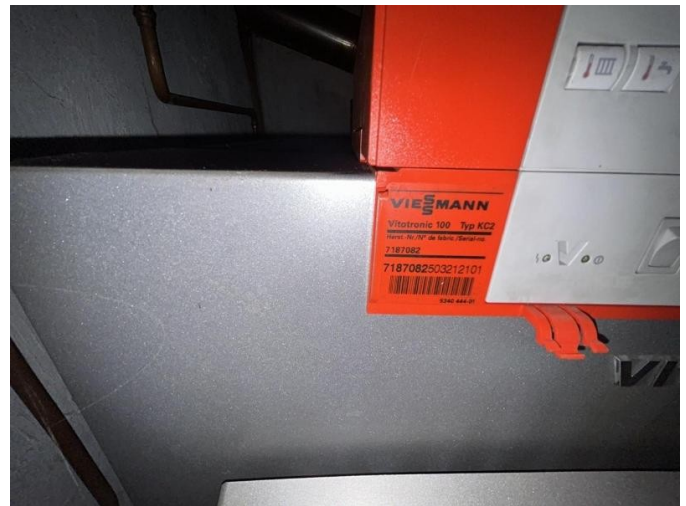
Beschrijving	Notitie	Terug te vinden op plannen
Fiche 18: Dichtingen in CV-installatie	CV-Installatie MERK Vaillant bouwjaar 2005. Omwille van het bouwjaar mogen de dichtingen van de CV-installatie als asbestvrij beschouwd worden (asbestvrij vanaf 1999). Het bewijsstuk is opgeladen in de databank	Plan 1.1: Kelder
