# Asbestinventarisatetest

Luirikstraat 3, 9150 Beveren-Kruibeke-Zwijndrecht

Attestnummer : 20260706-000025.000

**Niet-asbestveilig**

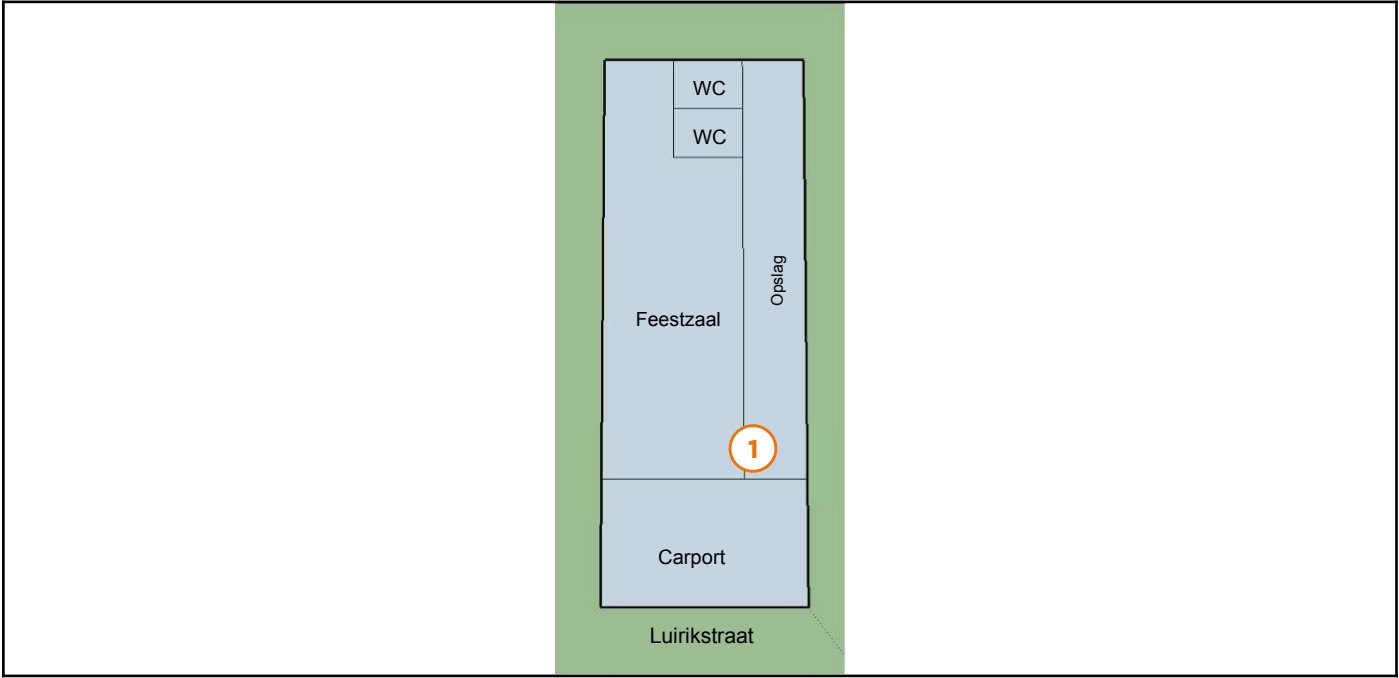
## Plan 2.1: Carport + feestzaal

| Beschrijving | Type | Actie |
|---|---|---|
| 1. (B) Hoofdzekering | Asbestmateriaal | Verwijderen |

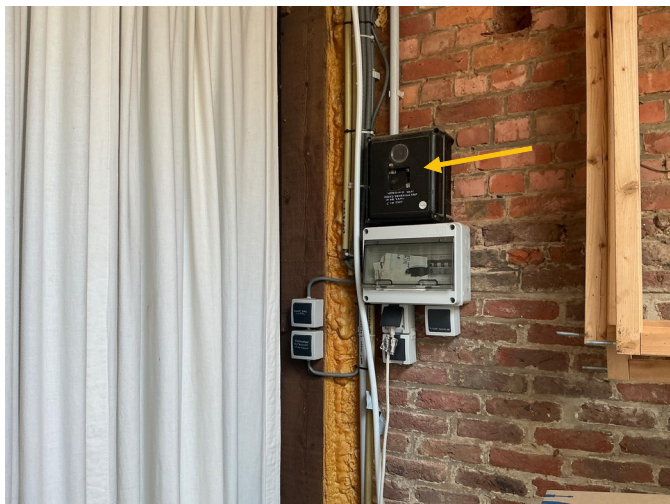
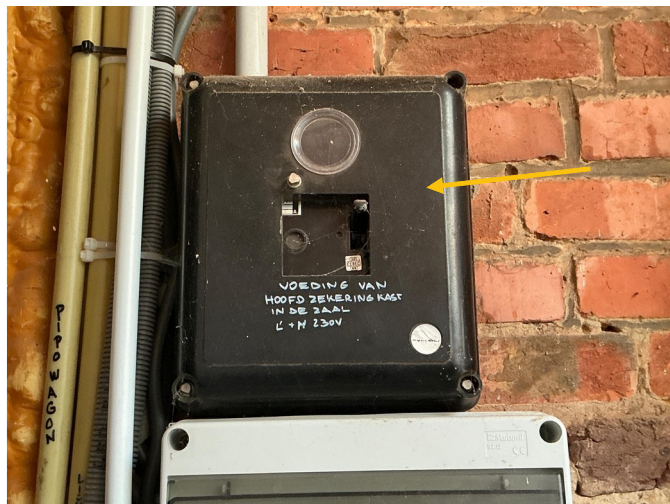
| Fiche 1: (B) Hoofdzekering..... | 22 |

Het asbestmateriaal valt onder de mijlpaal van 2040.

| Eindbeoordeling materiaalrisico | Verhoogd materiaalrisico en/of verhoogde kans op vezelvrijgave |

| Asbestsoort (vezeltype) | Crocidoliet aanwezig |
| Toestand van het materiaal | Licht beschadigd, licht verweerd. Intacte calciumsilicaatplaat of materiaal met categorie 3-gebondenheid |

| Asbestmateriaal | Plaat, paneel, tablet - Type Bakeliet |
| Identificatiemethode | <p>De asbestdeskundige beoordeelt het materiaal als asbestverdacht en dus asbesthoudend, en dit zonder monstername.</p> <p>Motivatie: De monstername brengt andere schade aan dan schade die inherent is aan de monstername.</p> |

Verwijderen

- Zorg voor een veilig beheer. Vermijd het beschadigen van het asbestmateriaal. Controleer de toestand jaarlijks op wijzigingen.

- Eenvoudige handelingen: mag via doe-het-zelf of door werknemer(s) met opleidingsattest eenvoudige handelingen  
Hecht gebonden. Eenvoudig te verwijderen in 1 geheel zonder te beschadigen.

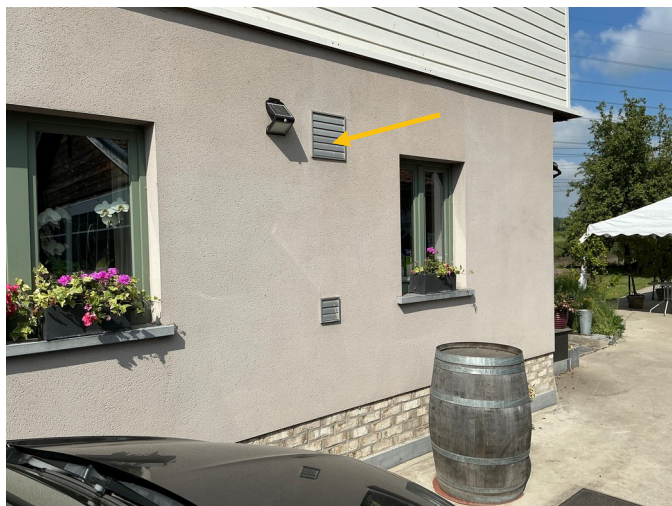
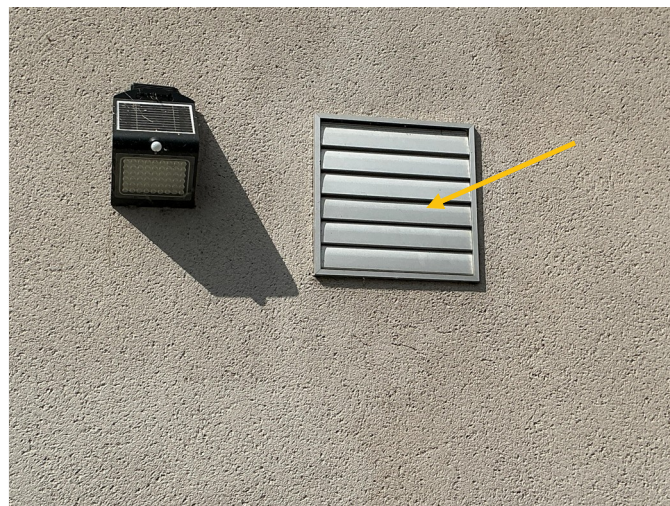
| Fiche 2: Doorvoering..... | 27 |

Er is een doorvoer voorzien in muur en/of plafond. Echter is deze doorvoer dichtgemaakt waardoor er niet kan gekeken worden wat er achter zit. Mogelijks zitten er asbesthoudende materialen achter. Bij werken dient men hier extra aandacht aan te besteden.

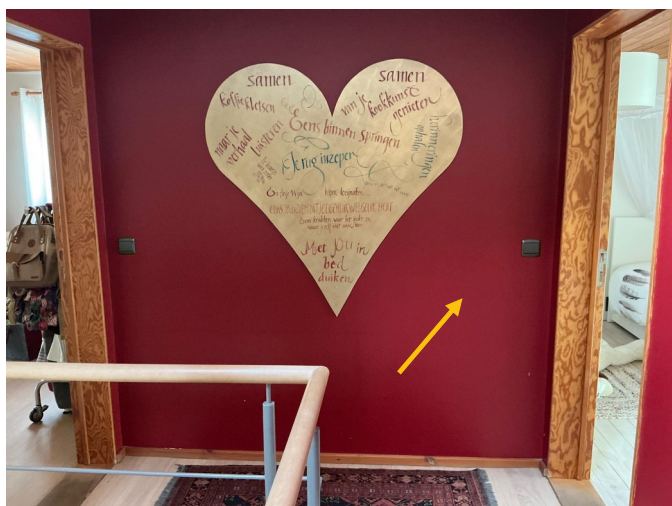
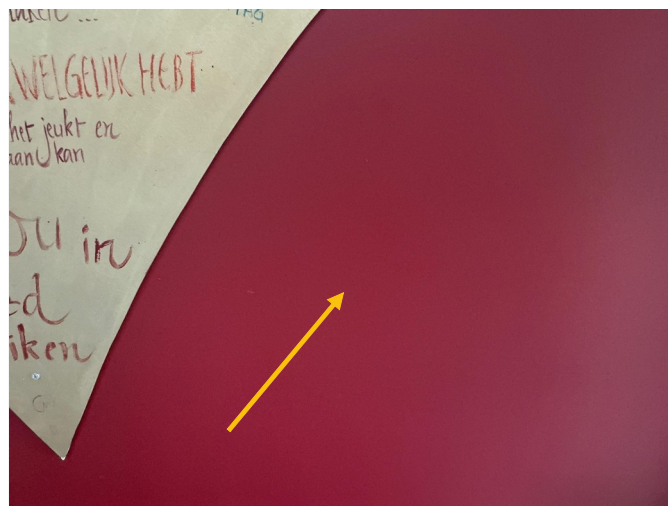
| Fiche 3: Valse wanden..... | 28 |

Niet inspecteerbaar. Bij renovatie of afbraakwerken na te kijken op asbestverdacht pleisterwerk of andere asbestverdachte materialen.

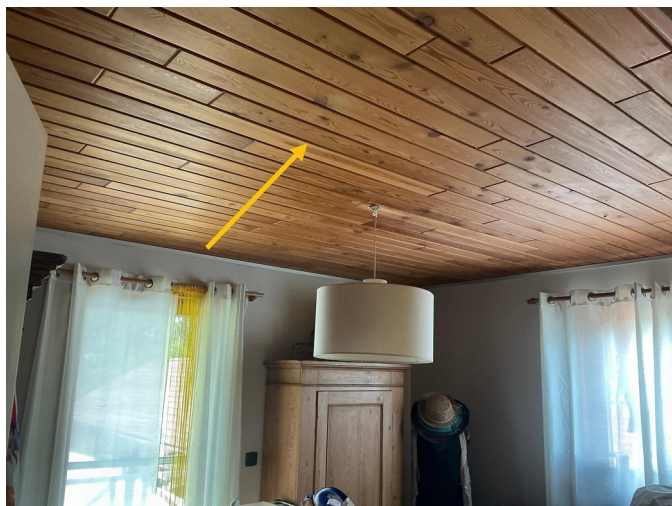
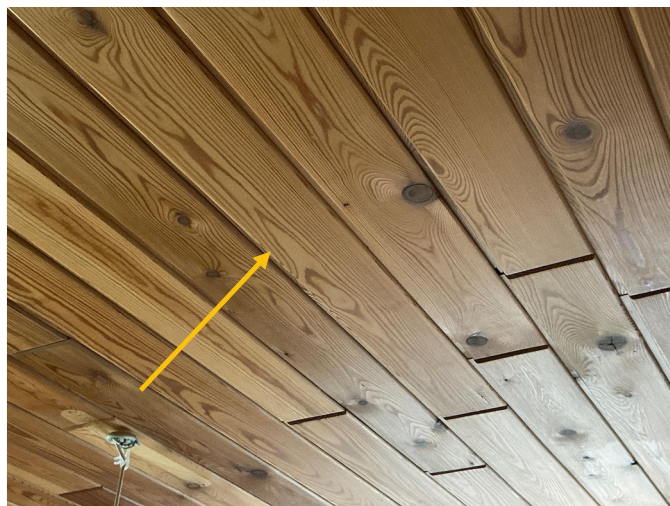
| Fiche 5: Verlaagd plafond..... | 30 |

Niet inspecteerbaar. Bij renovatie of afbraakwerken na te kijken op asbestverdacht pleisterwerk of andere asbestverdachte materialen.

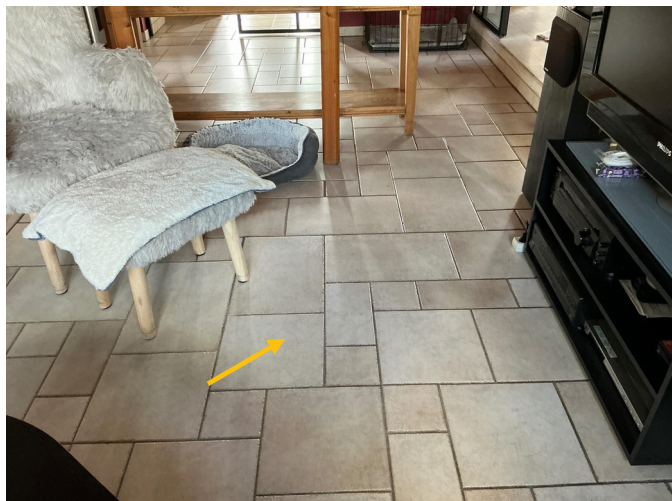
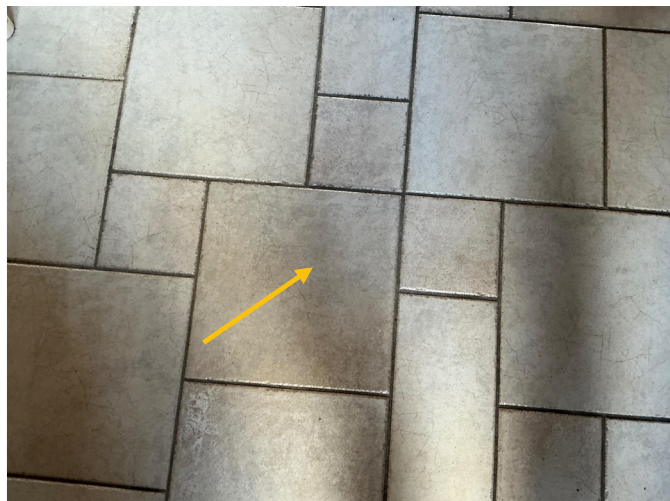
| Fiche 6: Lijm laag onder vloeren, planchee, laminaat en faiences..... | 31 |

De vloeren en faiences zelf zijn niet asbesthoudend. Echter is er mogelijk een onderliggende (asbesthoudende) lijmlaag aanwezig. Gezien er geen beschadigingen zijn aan vloeren en faiences kan dit niet vastgesteld worden. Bij eventuele werken dient hier extra aandacht aan besteed te worden en dienen de lijmlagen bemonsterd te worden als deze zich daar effectief bevinden.

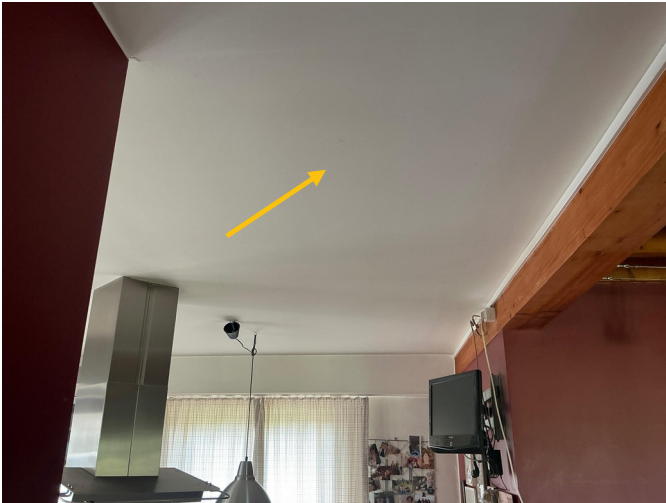
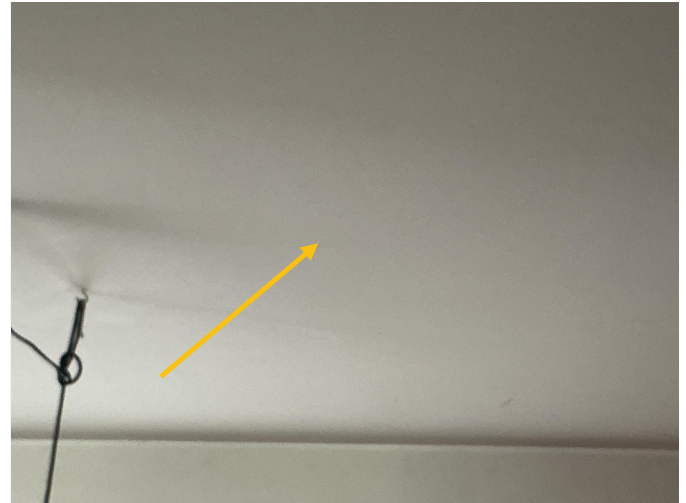
| Fiche 7: Gipsplaat plafond (smeerlaag)..... | 32 |

Sommige plafonds zijn uitgevoerd in gipskartonplaten.

Vermoedelijk zijn de voegen uitgevuld met afsmeerlagen met bindmiddel gips. Deze afsmeerlagen kunnen echter niet gelokaliseerd worden onder de verf of het behang. Het valt niet binnen de redelijkheid om een heel stuk behang of verf weg te nemen om de afsmeerlagen terug te vinden.

Bij eventuele renovatie of afbraakwerken dient dit nagekeken te worden met bijkomende staalnames.

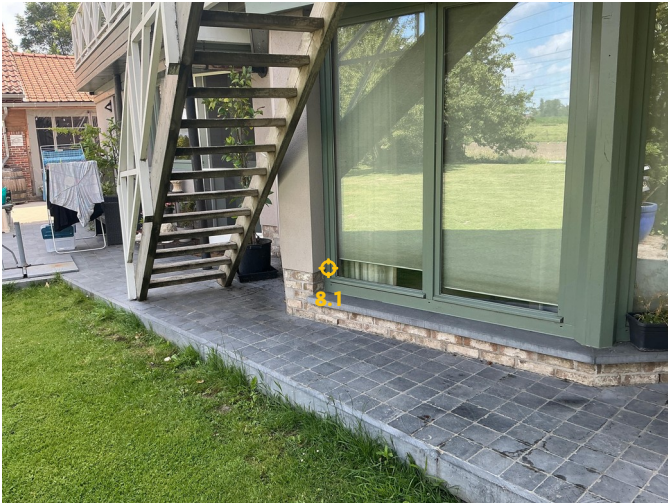
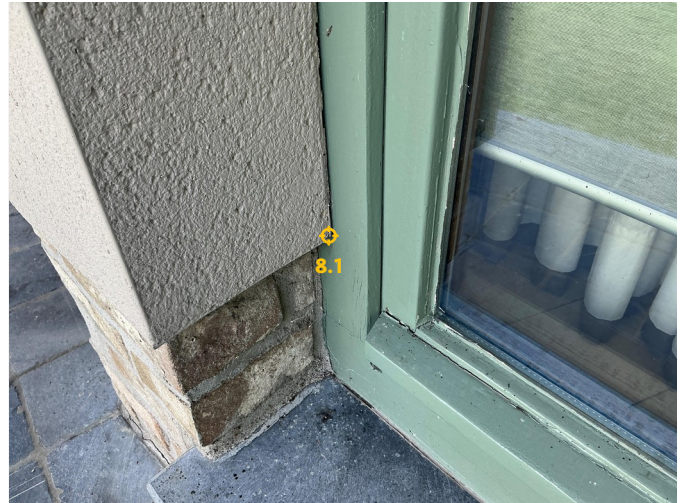
## Fiche 8: Crepi

Geen asbest

| # | Type | Referentie | Resultaat |
|---|---|---|---|
| 8.1 | Mengmonster | MS02 | Geen asbest |

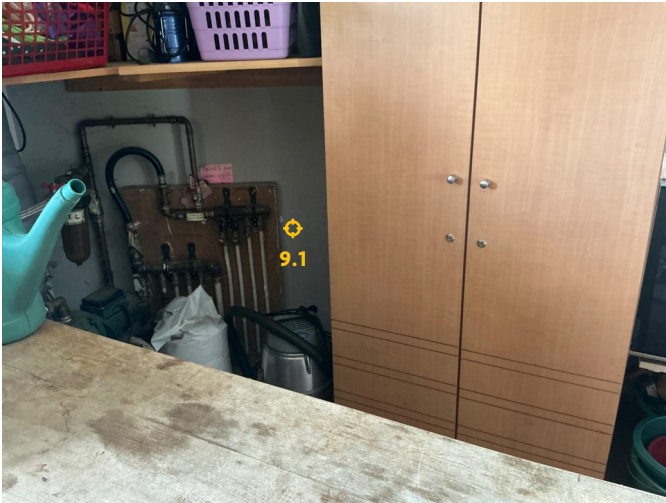
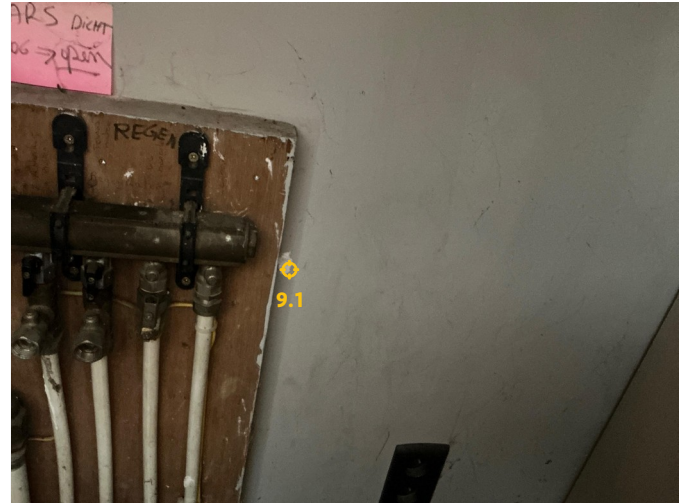
## Fiche 9: Pleister (muren)

Geen asbest

| # | Type | Referentie | Resultaat |
|---|---|---|---|
| 9.1 | Mengmonster | MS01 | Geen asbest |

| Opmerking | Er werden staalnames geomen in de berging, keuken en inkomhal.<br>Geen stookplaats aanwezig. |

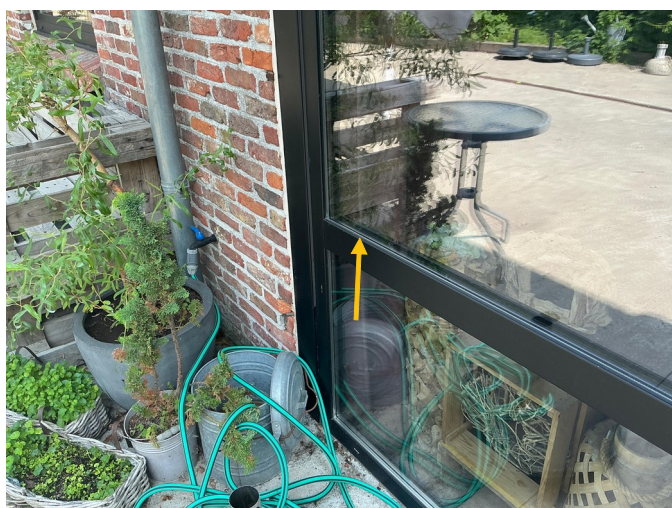
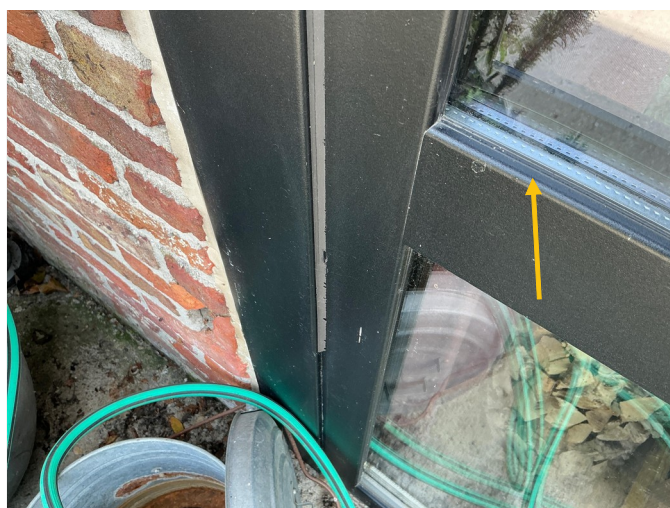
### Fiche 10: Ramen zijn voorzien van niet asbest-verdachte kit / rubber / silicone

| Beschrijving | Notitie | Terug te vinden op plannen |
|---|---|---|
| Fiche 10: Ramen zijn voorzien van niet asbest-verdachte kit / rubber / silicone | Ramen zijn voorzien van niet asbest-verdachte kit / rubber / silicone | - |

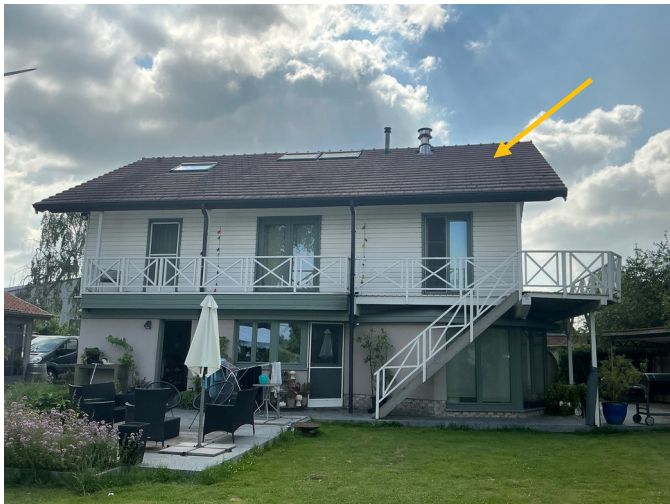
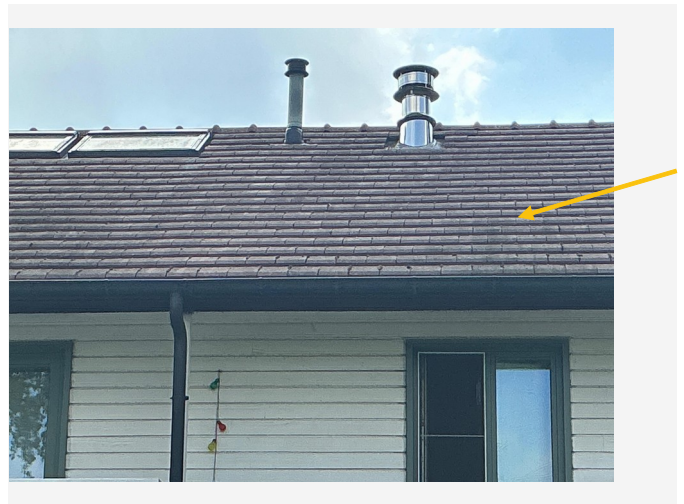
## Fiche 11: Dakbedekkings is niet asbestverdacht

| Beschrijving | Notitie | Terug te vinden op plannen |
|---|---|---|
| Fiche 11: Dakbedekkings is niet asbestverdacht | Plat dak/hellend dak is voorzien uit niet asbestverdacht materiaal. | Plan 1.9: Dakenplan bovenaanzicht<br>Plan 2.2: Carport + feestzaal |

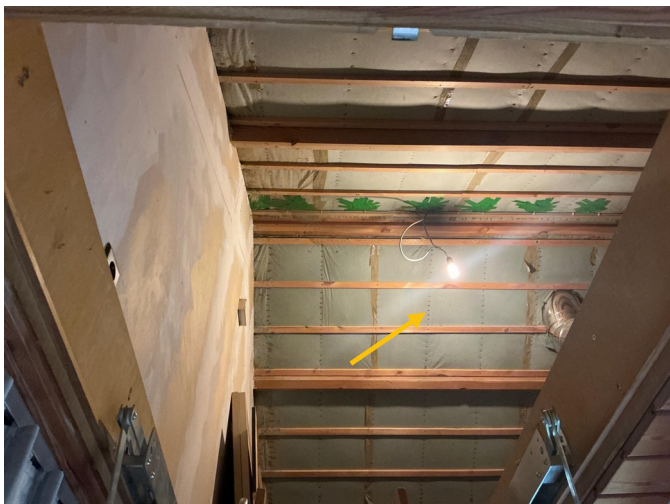
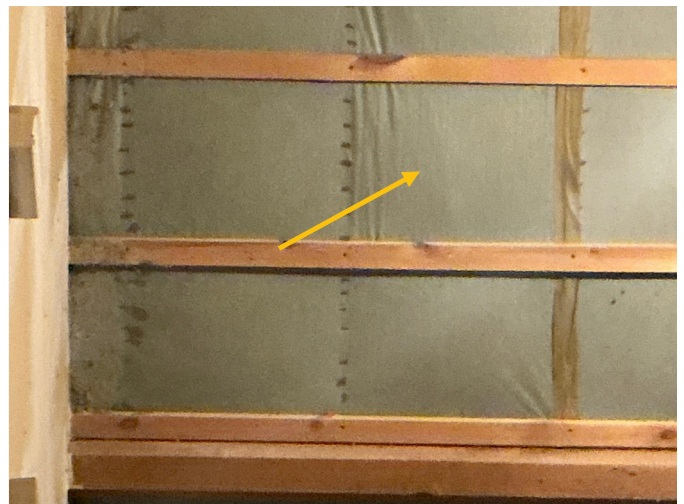
## Fiche 12: Onderdak is niet asbestverdacht

| Beschrijving | Notitie | Terug te vinden op plannen |
|---|---|---|
| Fiche 12: Onderdak is niet asbestverdacht | Het onderdak werd plaatselijk bekeken, en is dus een steekproef. Het is een aanname dat het onderdak volledig hetzelfde is voor het volledige dak. | Plan 1.8: Dakenplan bovenaanzicht |

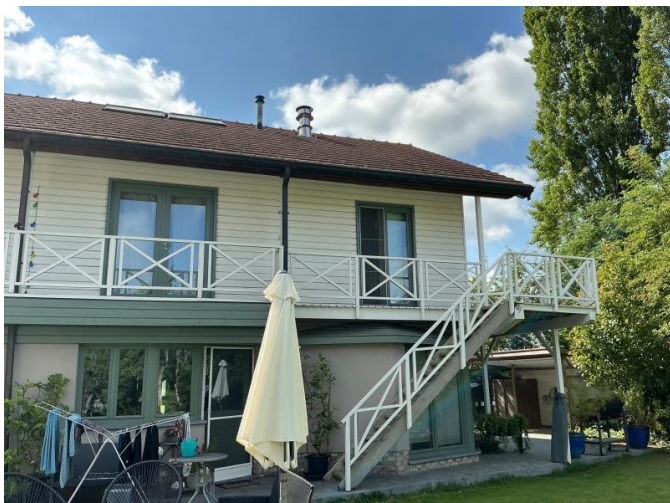
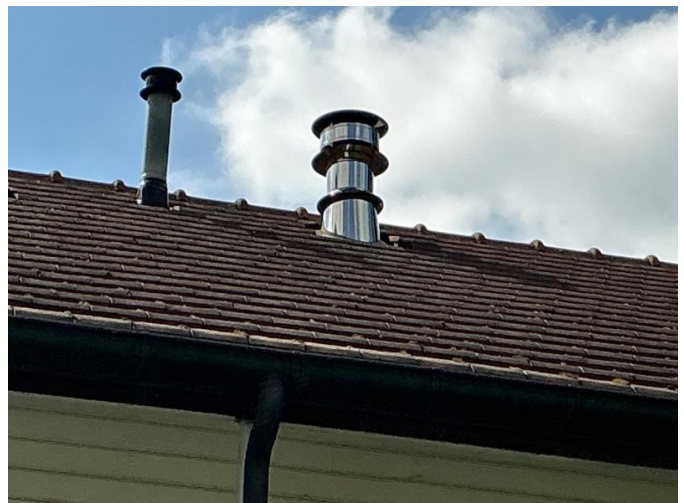
## Fiche 13: Rookgaskanalen (niet abestverdacht)

| Beschrijving | Notitie | Terug te vinden op plannen |
|---|---|---|
| Fiche 13: Rookgaskanalen (niet asbestverdacht) | Rookgaskanalen werden geïnspecteerd en niet asbestverdacht bevonden. | Plan 1.4: Gelijkvloers |
