Asbestinventarisatetest

34039A0470/00M000

Attestnummer : 20240829-000328.000

Uitgegeven op : 29.08.2024

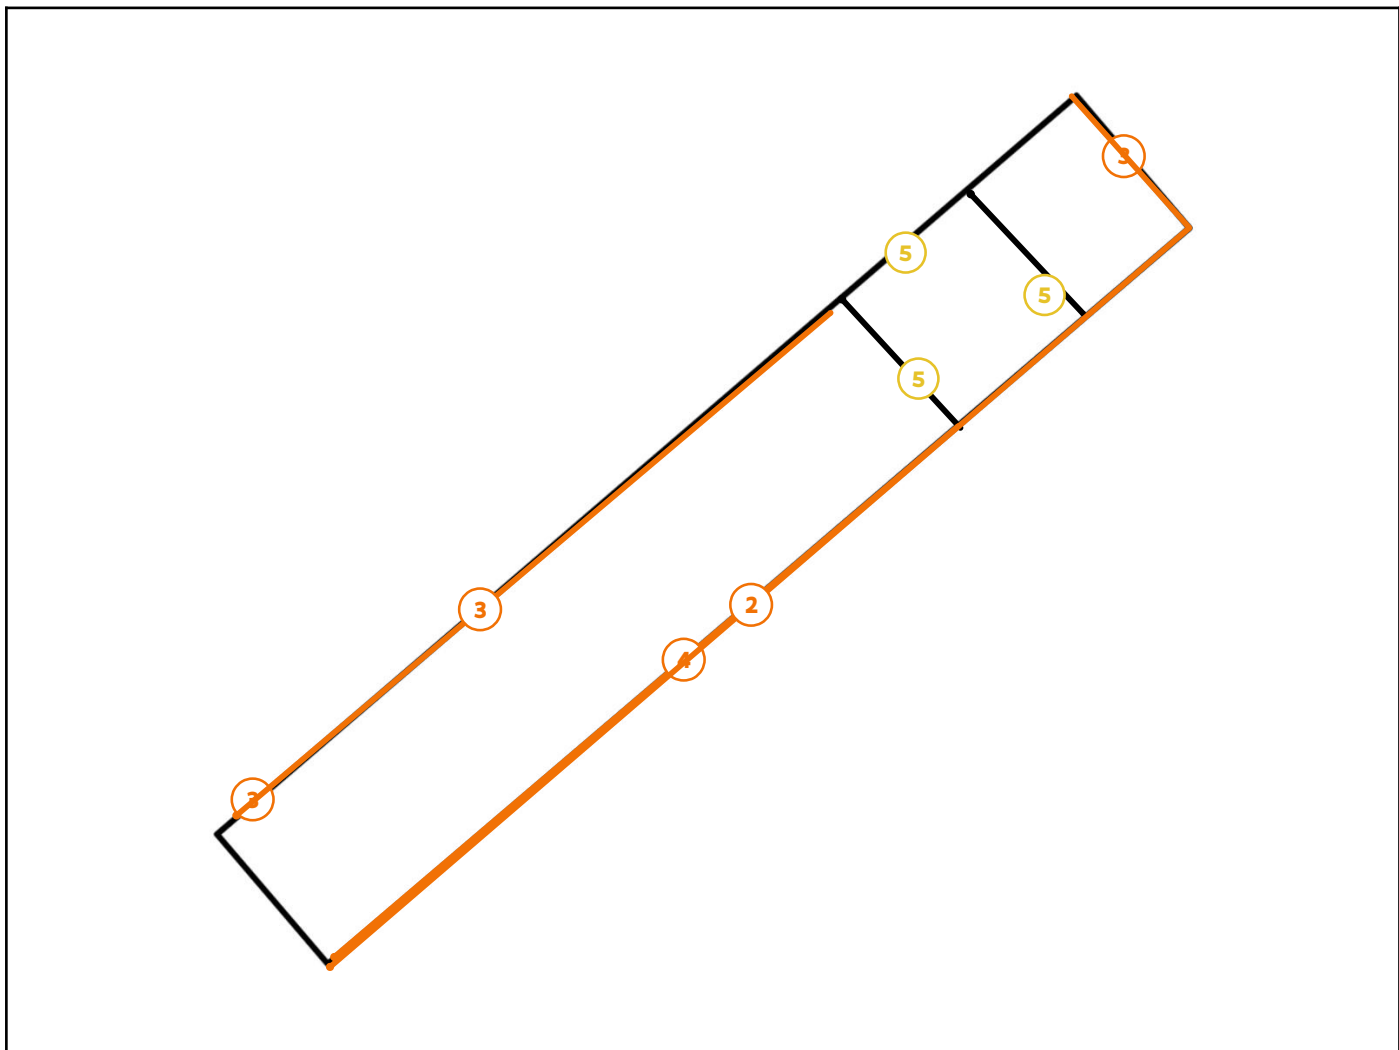
Plan 1.1: Bijgebouw plan

Beschrijving	Type	Actie
2. mastiek	Asbestmateriaal	Verwijderen
3. afdichting openingen	Asbestmateriaal	Verwijderen
4. platen boven ramen	Asbestmateriaal	Verwijderen
5. bakeliet schakelaars	Asbestmateriaal	Zorgvuldig beheren

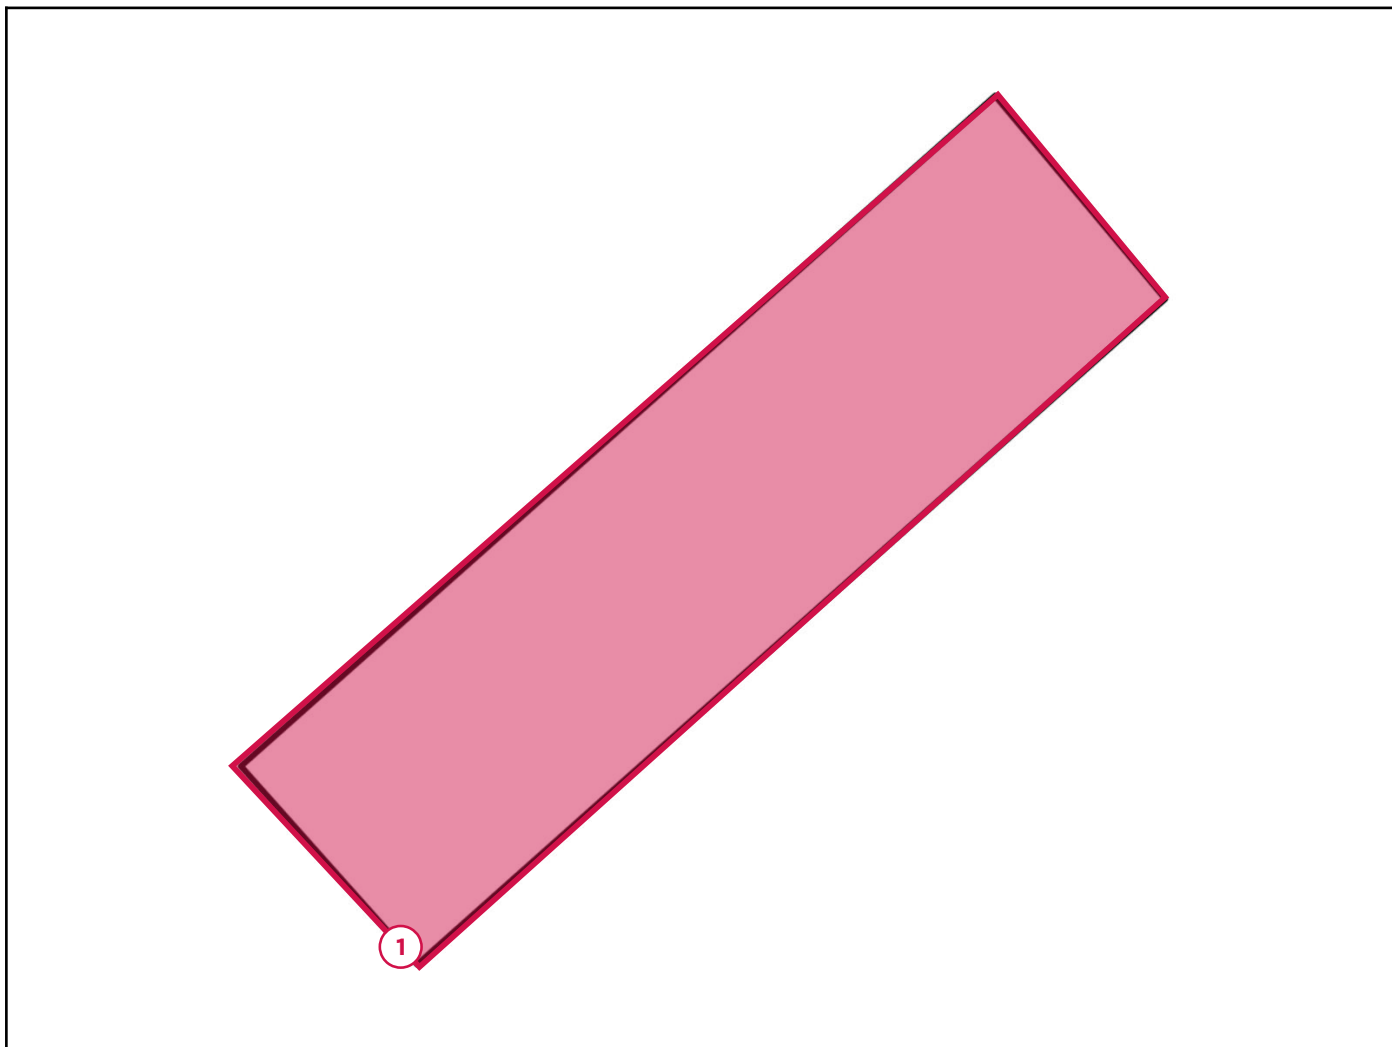
Plan 2.1: schapenstal plan

Beschrijving	Type	Actie
1. dak schapenstal	Asbestmateriaal	Dringend verwijderen

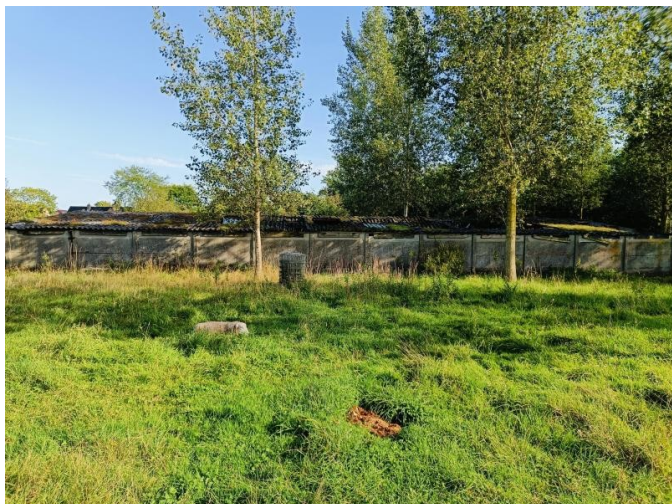
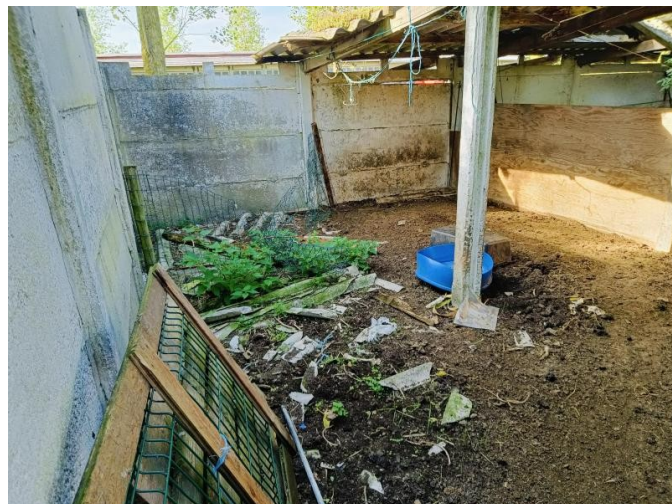
Eindbeoordeling materiaalrisico	Hoog materiaalrisico en/of hoge kans op vezelvrijgave
---------------------------------	---

Gebondenheid	Categorie 1: hechtgebonden in oorsprong
Asbestsoort (vezeltype)	Crocidoliet aanwezig
Asbestconcentratie	Laag (< 50%)
Afschermingsgraad van het gehele materiaal	Geheel of deels vrij aan de buitenlucht
Toestand van het materiaal	Zwaar beschadigd, zwaar verweerd

Beschrijving	dak schapenstal
Omgeving	Grenst aan binnen- en buitenlucht
Primaire drager	Schuin dak
Asbestmateriaal	Dak- en gevelbekleding - Golfplaat
Bindmiddel van asbestmateriaal	Cement
Gebondenheid op basis van bindmiddel	Hecht
Hoeveelheid (oppervlakte - aantal)	<ul style="list-style-type: none">• 170,00 m² - 1 stuk
Totale oppervlakte	170,00 m ²
Eenvoudig bereikbaar	Ja
Bevestigingswijze	<ul style="list-style-type: none">• Genageld, geniet
Identificatiemethode	Vaststelling zonder monsternamen
Destructieve handeling voor identificatie	Nee

Dringend verwijderen

- Zorg voor een veilig beheer. Vermijd het beschadigen van het asbestmateriaal. Controleer de toestand jaarlijks op wijzigingen.

- Eenvoudige handelingen: mag via doe-het-zelf of door werknemer(s) met opleidingsattest eenvoudige handelingen
U mag ongeacht beschadigingen of vrije asbestvezels deze toepassing zelf verwijderen met inachtneming van de nodige veiligheidsmaatregelen om uzelf en uw omgeving te beschermen. Een beschadigde golfplaat kan makkelijk verder breken of vergruizen. Er komen dan schadelijke asbestvezels vrij die ingeademd kunnen worden. U mag enkel beschadigde of verweerde golfplaten verwijderen indien er niemand anders in de buurt is en plaat niet verder beschadigd raakt of vergruisd
Volg volgend stappenplan :
 - golfplaten mogen niet breken of beschadigd worden (nooit gooien of breken)

- besproei de golfplaten met een speciaal fixeermiddel op de bevestigingspunten
- bevestigingsnagel golfplaat losmaken door middel van een klauwhamer met blokje hout eronder en dit om beschadigingen te vermijden, bij schroef voorzichtig uitdraaien zonder te beschadigen
- golfplaten één voor één losmaken
- golfplaten één voor één voorzichtig stapelen in een asbestafvalzak (niet breken)
- met het asbestafval kunt u terecht op het recyclagepark of bij een geregistreerde asbestinzamelaar

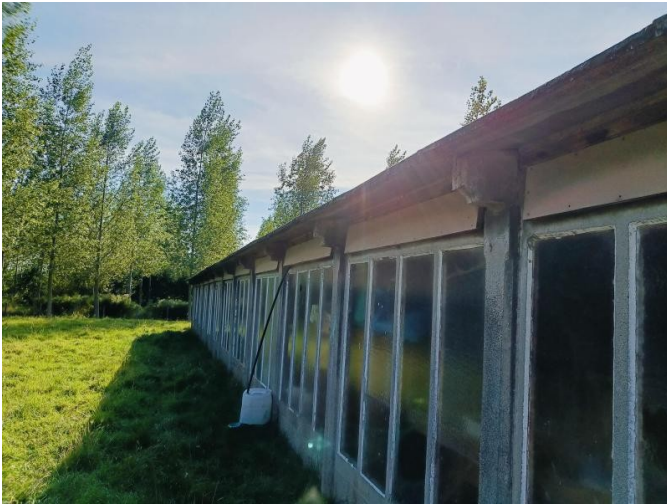
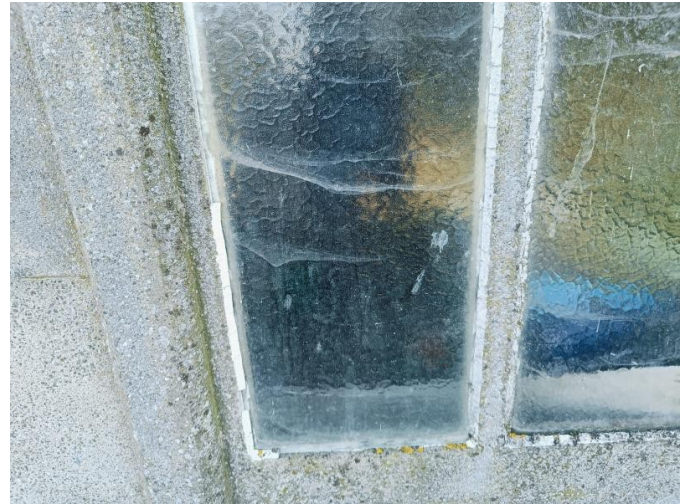
Eindbeoordeling materiaalrisico	Verhoogd materiaalrisico en/of verhoogde kans op vezelvrijgave
---------------------------------	--

Gebondenheid	Categorie 1: hechtgebonden in oorsprong
Asbestsoort (vezeltype)	Amfibool aanwezig, uitgezonderd crocidoliet
Asbestconcentratie	Laag (< 50%)
Afschermingsgraad van het gehele materiaal	Geheel of deels vrij aan de buitenlucht
Toestand van het materiaal	Matig beschadigd, matig verweerd

Beschrijving	mastiek
Omgeving	Buiten
Primaire drager	Dakopening (raam, ...)
Asbestmateriaal	In-situ afwerkingslagen - Pasta, stopverf, voegsel, stopsel, vulsel, mastiek, katten, ...
Bindmiddel van asbestmateriaal	Kitten, mastiek, pasta
Gebondenheid op basis van bindmiddel	Hecht
Hoeveelheid (gewicht - aantal)	<ul style="list-style-type: none">• 3,00 kg - 1 stuk
Totaal gewicht	3,00 kg
Eenvoudig bereikbaar	Ja
Bevestigingswijze	<ul style="list-style-type: none">• Verlijmd, ingegoten, versmeerd
Identificatiemethode	Vaststelling zonder monsternamen
Destructieve handeling voor identificatie	Nee

Verwijderen

- Zorg voor een veilig beheer. Vermijd het beschadigen van het asbestmateriaal. Controleer de toestand jaarlijks op wijzigingen.

- Eenvoudige handelingen: mag via doe-het-zelf of door werknemer(s) met opleidingsattest eenvoudige handelingen
Voor mastiek toepassingen voorziet de wet geen verplichting om deze asbestverdachte toepassing te laten verwijderen door een firma met een opleidingsattest eenvoudige handelingen. U mag, in principe, ongeacht beschadigingen of vrije asbestvezels, deze asbesttoepassing zelf verwijderen met inachtneming van de nodige veiligheidsmaatregelen om uzelf en uw omgeving te beschermen. Een beschadigde asbesttoepassing in slechte staat kan makkelijk verder breken of vergruizen. Er komen dan schadelijke asbestvezels vrij die ingeademd kunnen worden.

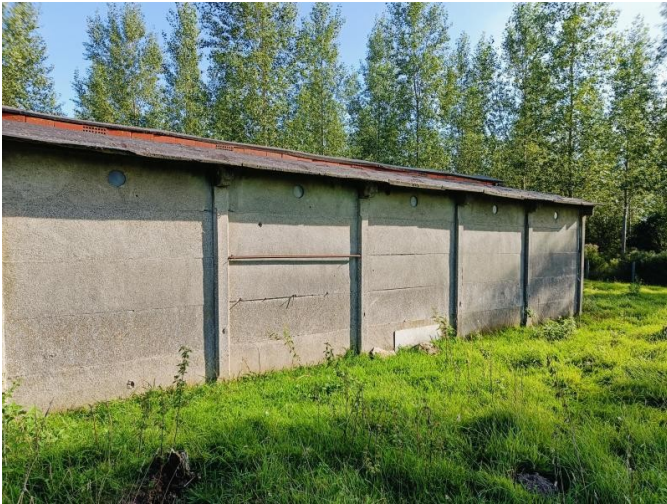
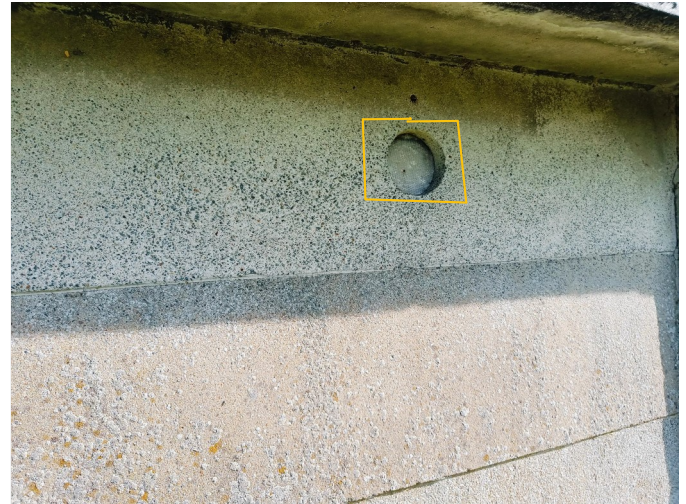
Eindbeoordeling materiaalrisico	Verhoogd materiaalrisico en/of verhoogde kans op vezelvrijgave
---------------------------------	--

Gebondenheid	Categorie 1: hechtgebonden in oorsprong
Asbestsoort (vezeltype)	Crocidoliet aanwezig
Asbestconcentratie	Laag (< 50%)
Afschermingsgraad van het gehele materiaal	Geheel of deels (ook) vrij aan de binnenlucht
Toestand van het materiaal	Licht beschadigd, licht verweerd. Intact calciumsilicaatmateriaal of categorie III 'gebondenheid'

Beschrijving	afdichting openingen
Omgeving	Grenst aan binnen- en buitenlucht
Primaire drager	Wand buitenschil
Asbestmateriaal	Dak- en gevelbekleding - Plaat
Bindmiddel van asbestmateriaal	Cement
Gebondenheid op basis van bindmiddel	Hecht
Hoeveelheid (oppervlakte - dikte - aantal)	• 0,10 m ² - 0,50 cm - 10 stuks
Totaal volume	0,005 m ³
Eenvoudig bereikbaar	Ja
Bevestigingswijze	• Genageld, geniet
Identificatiemethode	Vaststelling zonder monsternamen
Destructieve handeling voor identificatie	Nee

Verwijderen

- Zorg voor een veilig beheer. Vermijd het beschadigen van het asbestmateriaal. Controleer de toestand jaarlijks op wijzigingen.

- Eenvoudige handelingen: mag via doe-het-zelf of door werknemer(s) met opleidingsattest eenvoudige handelingen indien het asbesthoudende materiaal volledig intact is en er geen vrije asbestvezels zichtbaar zijn, voorziet de wet geen verplichting om deze asbestverdachte toepassing te laten verwijderen door een firma met een opleidingsattest eenvoudige handelingen. U mag, in principe, deze asbesttoepassing zelf verwijderen met inachtneming van de nodige veiligheidsmaatregelen om uzelf en uw omgeving te beschermen. Tijdens het verwijderen van de asbesttoepassing moet het materiaal intact blijven.

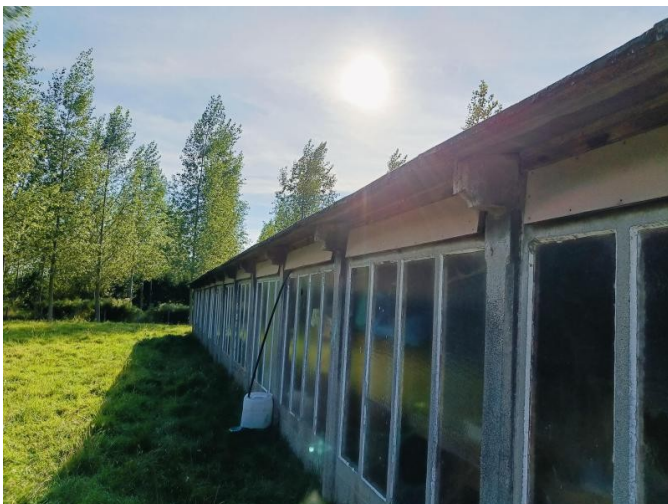
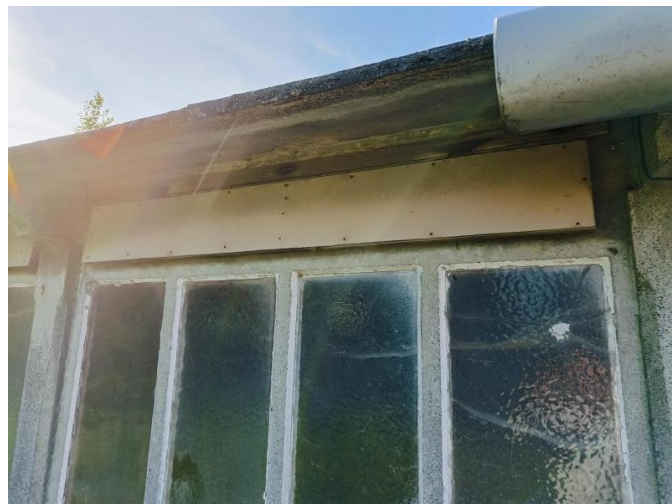
Eindbeoordeling materiaalrisico	Verhoogd materiaalrisico en/of verhoogde kans op vezelvrijgave
---------------------------------	--

Gebondenheid	Categorie 1: hechtgebonden in oorsprong
Asbestsoort (vezeltype)	Crocidoliet aanwezig
Asbestconcentratie	Laag (< 50%)
Afschermingsgraad van het gehele materiaal	Geheel of deels (ook) vrij aan de binnenlucht
Toestand van het materiaal	Licht beschadigd, licht verweerd. Intact calciumsilicaatmateriaal of categorie III 'gebondenheid'

Beschrijving	platen boven ramen
Omgeving	Grenst aan binnen- en buitenlucht
Primaire drager	Binnenwand
Asbestmateriaal	Plaat, paneel, tablet - Type Menuiserite
Bindmiddel van asbestmateriaal	Cement
Gebondenheid op basis van bindmiddel	Hecht
Hoeveelheid (oppervlakte - dikte - aantal)	• 0,20 m ² - 0,50 cm - 10 stuks
Totaal volume	0,01 m ³
Eenvoudig bereikbaar	Ja
Bevestigingswijze	• Genageld, geniet
Identificatiemethode	Vaststelling zonder monsternamen
Destructieve handeling voor identificatie	Nee

Verwijderen

- Zorg voor een veilig beheer. Vermijd het beschadigen van het asbestmateriaal. Controleer de toestand jaarlijks op wijzigingen.

- Eenvoudige handelingen: mag via doe-het-zelf of door werknemer(s) met opleidingsattest eenvoudige handelingen indien het asbesthoudende materiaal volledig intact is en er geen vrije asbestvezels zichtbaar zijn, voorziet de wet geen verplichting om deze asbestverdachte toepassing te laten verwijderen door een firma met een opleidingsattest eenvoudige handelingen. U mag, in principe, deze asbesttoepassing zelf verwijderen met inachtneming van de nodige veiligheidsmaatregelen om uzelf en uw omgeving te beschermen. Tijdens het verwijderen van de asbesttoepassing moet het materiaal intact blijven.

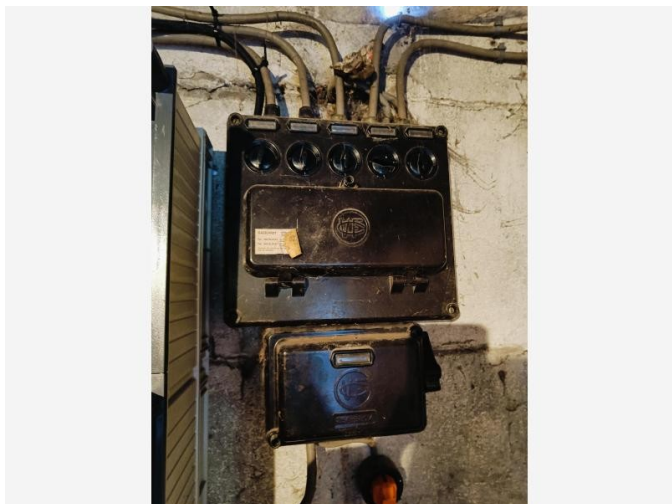
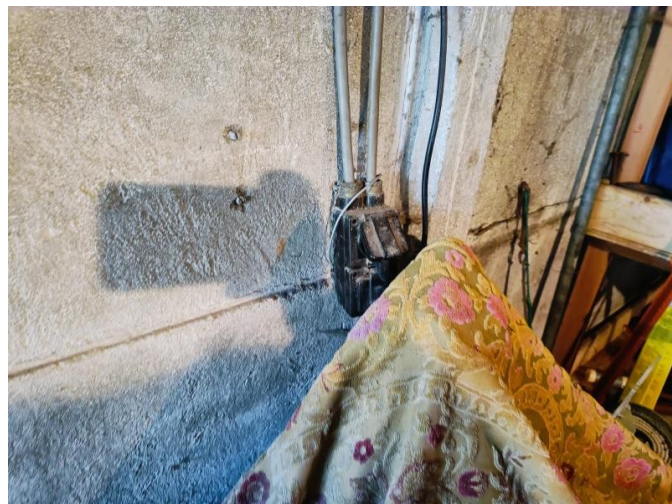
Eindbeoordeling materiaalrisico	Laag materiaalrisico en/of verlaagde kans op vezelvrijgave
---------------------------------	--

Gebondenheid	Categorie 1: hechtgebonden in oorsprong
Asbestsoort (vezeltype)	Alleen chrysotiel
Asbestconcentratie	Laag (< 50%)
Afschermingsgraad van het gehele materiaal	Geheel of deels (ook) vrij aan de binnenlucht
Toestand van het materiaal	Licht beschadigd, licht verweerd. Intact calciumsilicaatmateriaal of categorie III 'gebondenheid'

Beschrijving	bakeliet schakelaars
Omgeving	Binnen
Primaire drager	Binnenwand
Asbestmateriaal	Plaat, paneel, tablet - Type Bakeliet
Bindmiddel van asbestmateriaal	Kunststof of -hars
Gebondenheid op basis van bindmiddel	Hecht
Hoeveelheid (oppervlakte - dikte - aantal)	• 0,10 m ² - 0,50 cm - 3 stuks
Totaal volume	0,002 m ³
Eenvoudig bereikbaar	Ja
Bevestigingswijze	• Geschroefd
Identificatiemethode	Vaststelling zonder monstername
Destructieve handeling voor identificatie	Nee

Zorgvuldig beheren

- Zorg voor een veilig beheer. Vermijd het beschadigen van het asbestmateriaal. Controleer de toestand jaarlijks op wijzigingen.

- Eenvoudige handelingen: mag via doe-het-zelf of door werknemer(s) met opleidingsattest eenvoudige handelingen
Voor bakeliet toepassingen voorziet de wet geen verplichting om deze asbestverdachte toepassing te laten verwijderen door een firma met een opleidingsattest eenvoudige handelingen. U mag, in principe, ongeacht beschadigingen of vrije asbestvezels, deze asbesttoepassing zelf verwijderen met inachtneming van de nodige veiligheidsmaatregelen om uzelf en uw omgeving te beschermen. Een beschadigde asbesttoepassing in slechte staat kan makkelijk verder breken of vergruizen. Er komen dan schadelijke asbestvezels vrij die ingeademd kunnen worden.
