# Asbestinventarisatetest

Rijerstraat 30, 9690 Kluisbergen

Attestnummer : 20240603-000387.000

Uitgegeven op : 03.06.2024

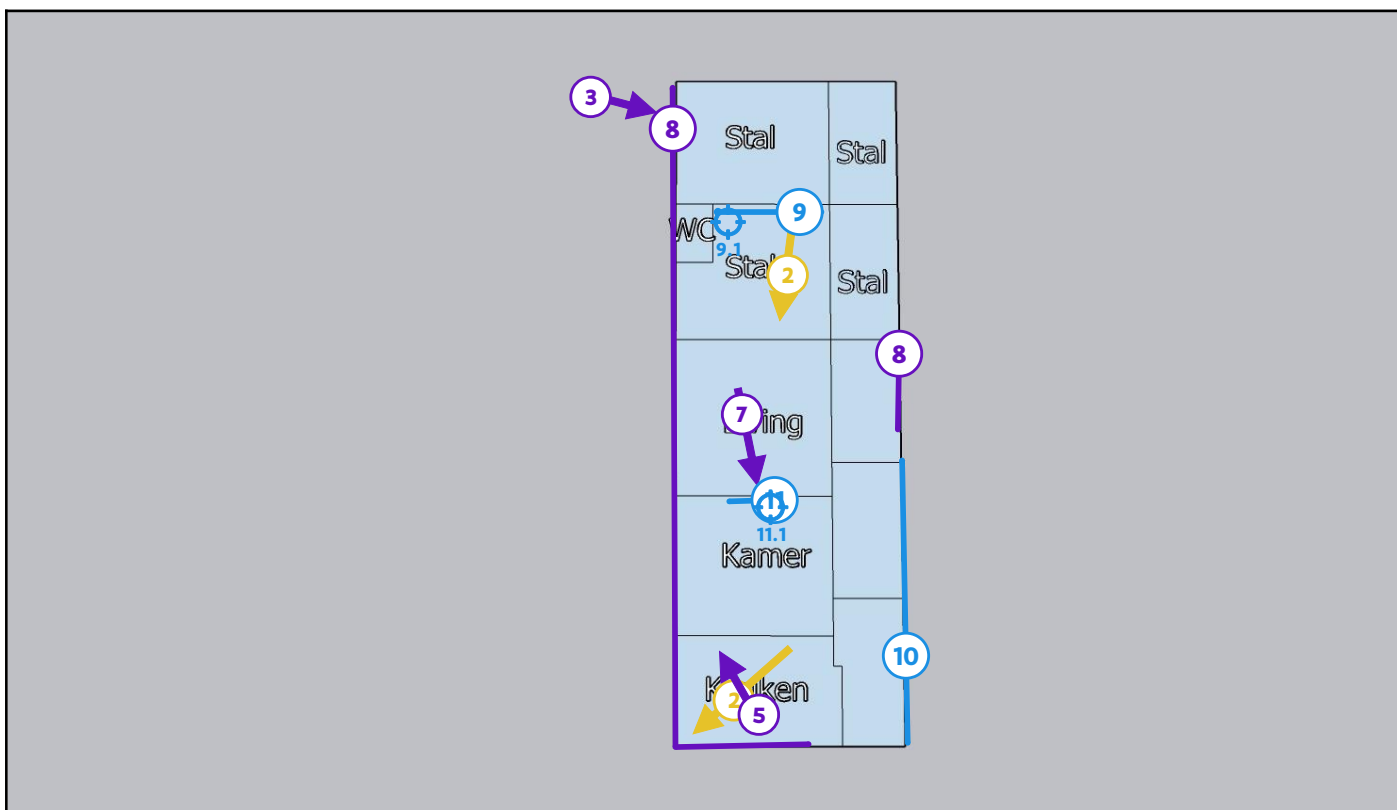
## Plan 1.1: Kluisbergen - Rijerstraat 30 GLV

Beschrijving	Type	Actie
2. Bakeliet stopcontacten & schakelaars	Asbestmateriaal	Zorgvuldig beheren
3. Waterpomp	Advies	-
5. Fornuis keuken	Advies	-
7. Faïences	Advies	-
8. Mastiek PVC ramen	Advies	-
9. pleisterwerk stallen	Geen asbest	-
9.1 Code: pleisterwerk stallen	Puntmonster	-
10. Mastiek houten ramen	Geen asbest	-
11. Pleisterwerk muren	Geen asbest	-

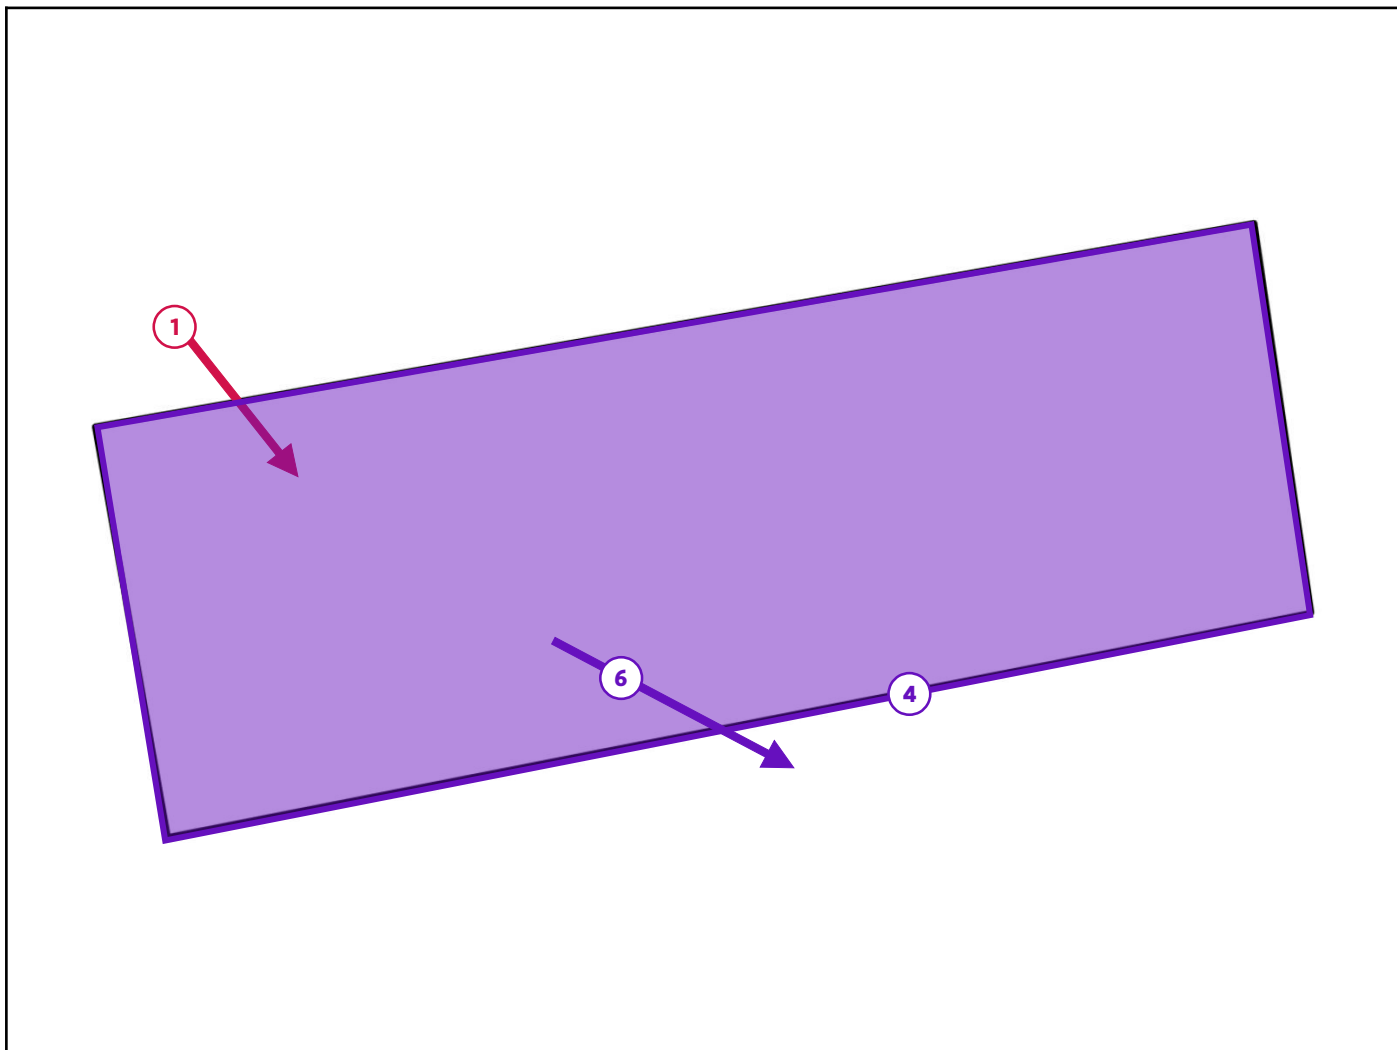
## Plan 1.2: Hoofdgebouw plan

Beschrijving	Type	Actie
1. Schouw	Asbestmateriaal	Dringend verwijderen
4. onderdak hellend dak	Advies	-
6. Putdeksel	Advies	-

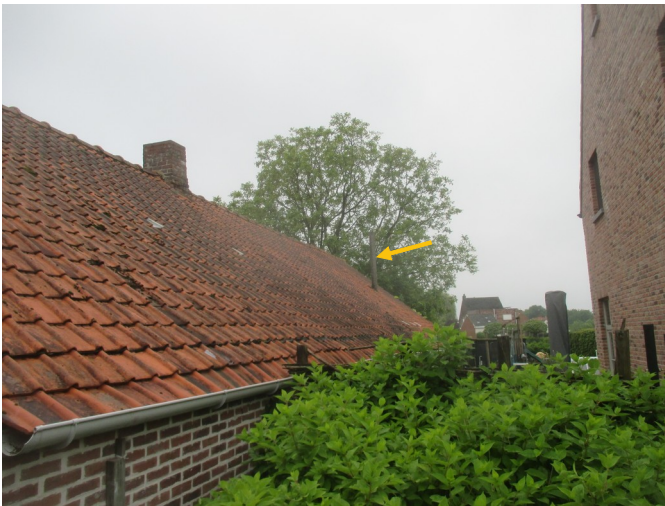
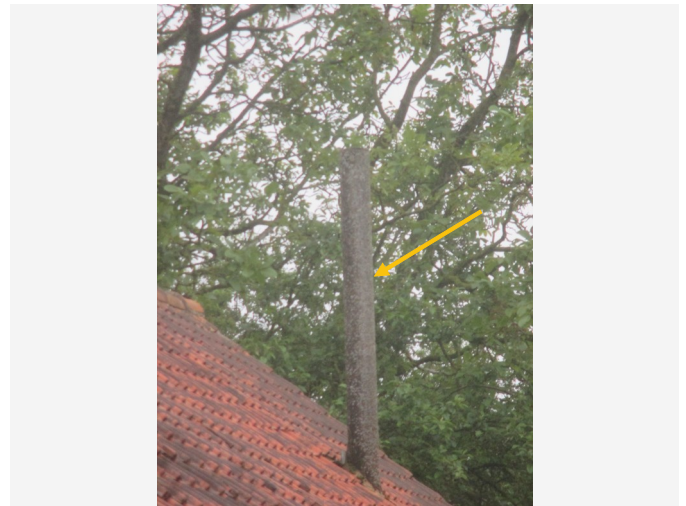
Eindbeoordeling materiaalrisico	Hoog materiaalrisico en/of hoge kans op vezelvrijgave
---------------------------------	---

Gebondenheid	Categorie 1: hechtgebonden in oorsprong
Asbestsoort (vezeltype)	Crocidoliet aanwezig
Asbestconcentratie	Laag (< 50%)
Afschermingsgraad van het gehele materiaal	Geheel of deels (ook) vrij aan de binnenlucht
Toestand van het materiaal	Matig beschadigd, matig verweerd

Beschrijving	Schouw
Omgeving	Buiten
Primaire drager	Schacht-koker (technisch)
Asbestmateriaal	Rookgaskanaal
Bindmiddel van asbestmateriaal	Cement
Gebondenheid op basis van bindmiddel	Hecht
Hoeveelheid (lengte - omtrek - dikte - aantal)	• 1,80 m - 0,50 cm - 1,00 cm - 1 stuk
Totaal volume	< 0,001 m <sup>3</sup>
Eenvoudig bereikbaar	Ja

Het asbestmateriaal valt onder de mijlpaal van 2034.

**Dringend verwijderen**

- Zorg voor een veilig beheer. Vermijd het beschadigen van het asbestmateriaal. Controleer de toestand jaarlijks op wijzigingen.
- Hemelwater dat afspoelt van asbestcement daken of gevels kan asbestdeeltjes bevatten. Gebruik het enkel voor gesloten circuits (bv. spoelen toiletten). Reinig na het vervangen van het dak of de gevel de dakgoten en regenwaterput of -ton om asbesthoudend sediment of slib te verwijderen

- Eenvoudige handelingen: mag via doe-het-zelf of door werknemer(s) met opleidingsattest eenvoudige handelingen  
Deze hecht-gebonden buitentoepassing mag zelf verwijderd worden mits nodige PBM's en minimale schade.

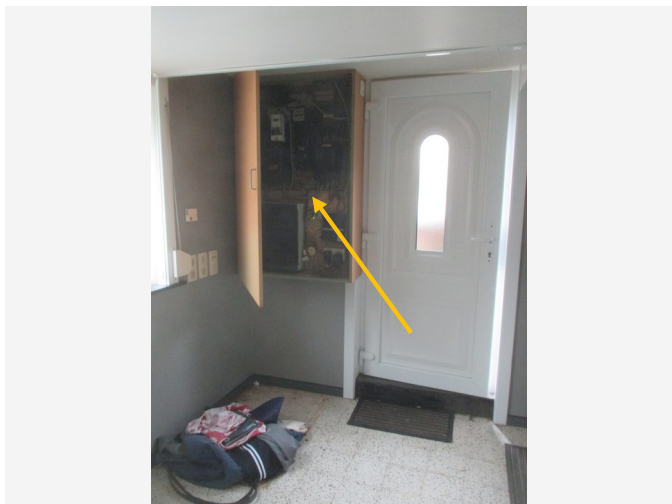
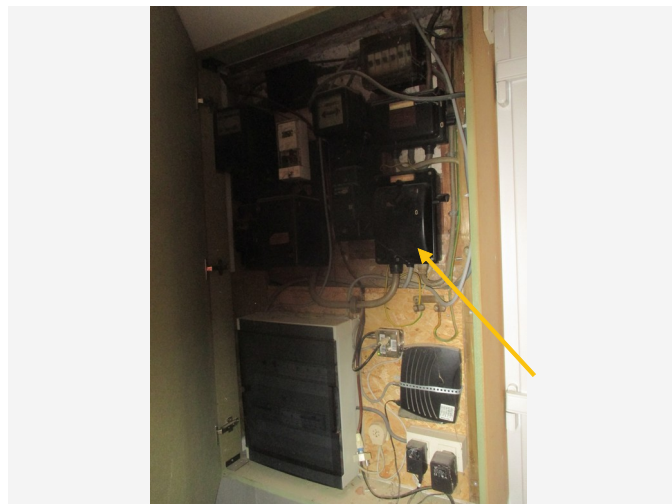
Eindbeoordeling materiaalrisico	Laag materiaalrisico en/of verlaagde kans op vezelvrijgave
---------------------------------	--

Gebondenheid	Categorie 1: hechtgebonden in oorsprong
Asbestsoort (vezeltype)	Crocidoliet aanwezig
Asbestconcentratie	Laag (< 50%)
Afschermingsgraad van het gehele materiaal	Geheel of deels (ook) vrij aan de binnenlucht
Toestand van het materiaal	Onbeschadigd, niet verweerd

Beschrijving	Bakeliet stopcontacten & schakelaars
Omgeving	Binnen
Primaire drager	Communicatie en elektrische infrastructuur en uitrusting
Asbestmateriaal	Plaat, paneel, tablet - Type Bakeliet
Bindmiddel van asbestmateriaal	Kunststof of -hars
Gebondenheid op basis van bindmiddel	Hecht
Hoeveelheid (oppervlakte - dikte - aantal)	• 0,10 m <sup>2</sup> - 0,50 cm - 1 stuk
Totaal volume	< 0,001 m <sup>3</sup>
Eenvoudig bereikbaar	Ja
Bevestigingswijze	• Geschroefd

<b>Identificatiemethode</b>	Vaststelling zonder monstername
<b>Destructieve handeling voor identificatie</b>	Nee
<b>Opmerking</b>	Op diverse plaatsen zijn er bakeliettoepassingen. Het is moeilijk te bepalen of deze toepassingen asbesthoudend zijn of niet.

Het asbestmateriaal valt onder de mijlpaal van 2040.

Zorgvuldig beheren

- Zorg voor een veilig beheer. Vermijd het beschadigen van het asbestmateriaal. Controleer de toestand jaarlijks op wijzigingen.

- Eenvoudige handelingen: mag via doe-het-zelf of door werknemer(s) met opleidingsattest eenvoudige handelingen  
De bakeliettoepassingen mogen zelf verwijderd worden als er geen bewerking zoals schuren, slijpen of boren op toegepast wordt.
- Eenvoudige handelingen: enkel door erkend asbestverwijderaar  
Indien de hoofdteller elektriciteit nog geen digitale teller is bevat deze ook mogelijke asbest en dient deze door de netbeheerder vervangen te worden op termijn.

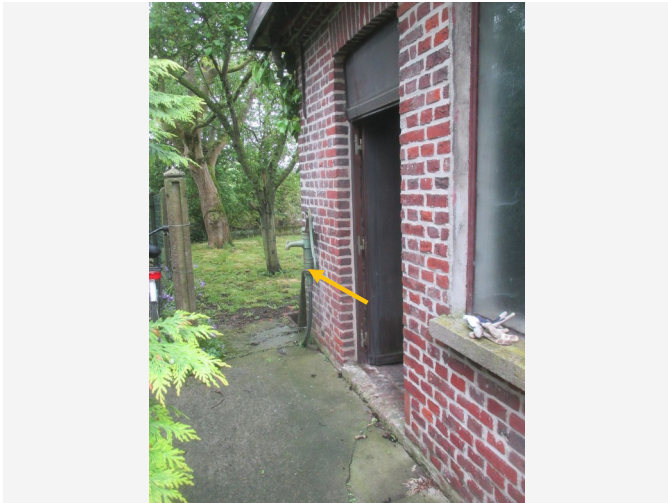
De waterpomp kan mogelijk nog asbesthoudende dichtingen bevatten.

Identificatiemethode	Redelijk vermoeden
Primaire drager	materieel, arbeidsmiddelen, beschermingsmiddelen, persoonsuitrusting
(Asbest)materiaal	Pakking, dichting
Bindmiddel	Karton - papier - viltachtig
Gebondenheid bindmiddel	Niet-hechtgebonden

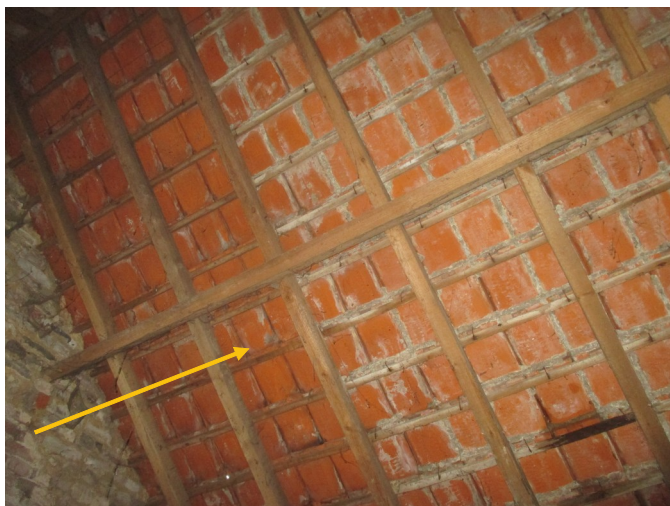
Er is geen onderdak aanwezig.

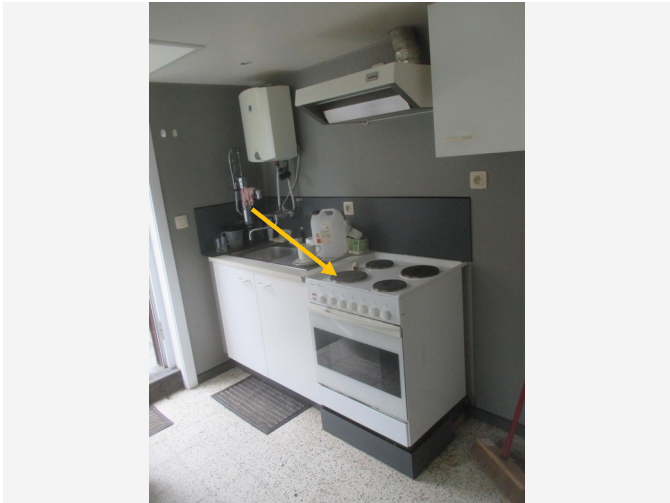
Het fornuis kan mogelijk nog asbesthoudende pakkingen bevatten.

Identificatiemethode	Redelijk vermoeden
Primaire drager	materieel, arbeidsmiddelen, beschermingsmiddelen, persoonsuitrusting
(Asbest)materiaal	Pakking, dichting
Bindmiddel	Karton - papier - viltachtig
Gebondenheid bindmiddel	Niet-hechtgebonden

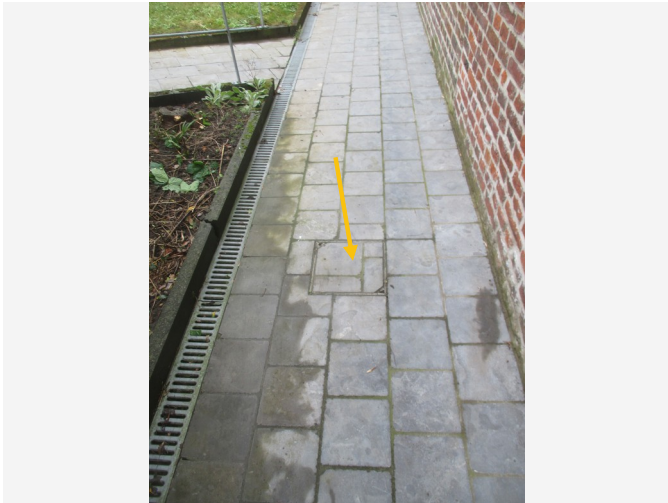
Mogelijks bevinden zich ondergronds nog asbesthoudende afvoerbuizen. Dit kon niet geverifieerd worden.

Identificatiemethode	Redelijk vermoeden
Primaire drager	Infrastructuur hemelwater (opvang en afvoer)
(Asbest)materiaal	Buis, koker, leiding, pijp, doorvoer
Bindmiddel	Cement
Gebondenheid bindmiddel	Hecht

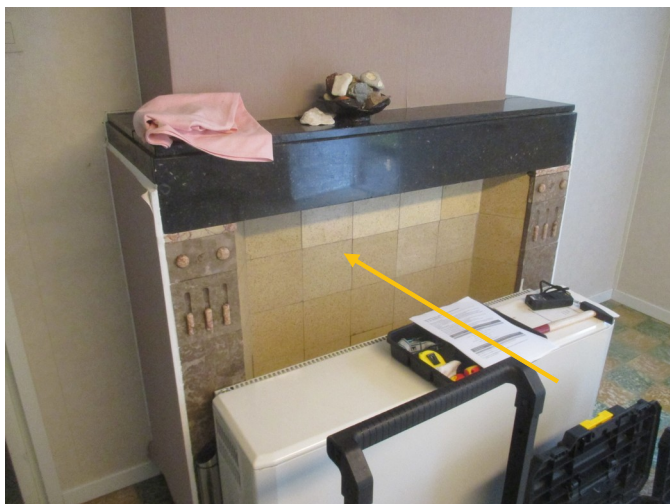
De bevestigingswijze van de faience kon niet op een niet-destructieve wijze nagegaan worden. De eventuele lijmlaag is niet bereikbaar omdat de toepassing onbeschadigd is.

Identificatiemethode	Redelijk vermoeden
Primaire drager	Binnenwand
(Asbest)materiaal	In-situ afwerkingslagen - Lijmlaag
Bindmiddel	Lijm
Gebondenheid bindmiddel	Hecht

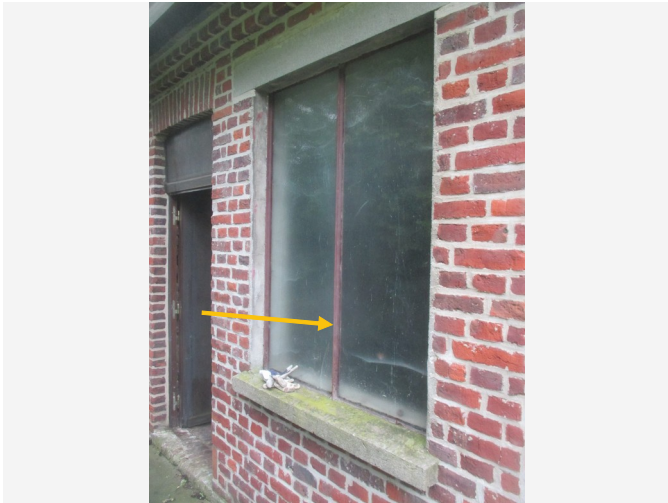
De mastiek van PVC ramen en stalen raam van de stal zijn silicone.

Identificatiemethode	Vaststelling & expertise (niet-asbestverdacht)
Primaire drager	Wandopening verticaal (raam, deur, ...)
(Asbest)materiaal	In-situ afwerkingslagen - Pasta, stopverf, voegsel, stopsel, vulsel, mastiek, katten, ...

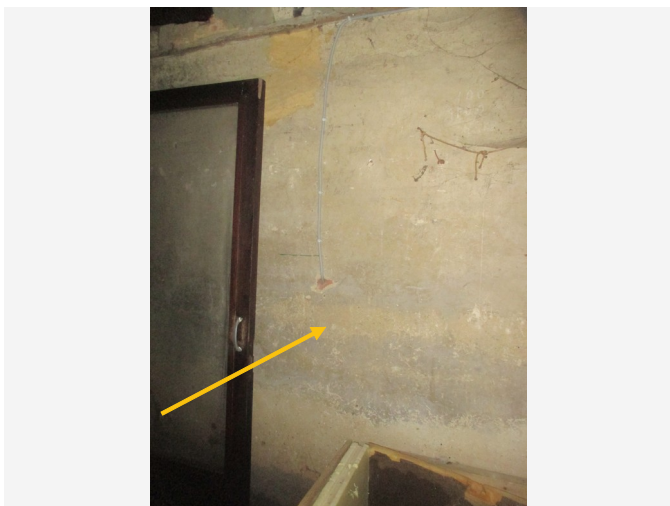
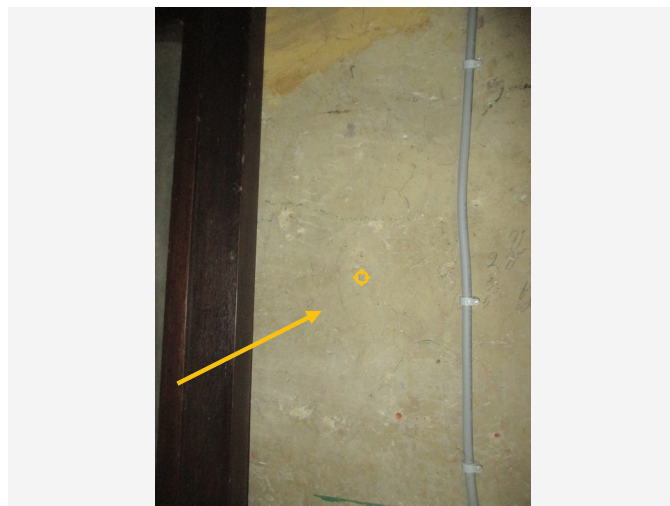
Geen asbest

#	Type	Referentie	Resultaat
9.1	Puntmonster	pleisterwerk stallen	Geen asbest

Beschrijving	pleisterwerk stallen
Omgeving	Binnen
Primaire drager	Binnenwand
Bindmiddel van materiaal	Gips - kalk

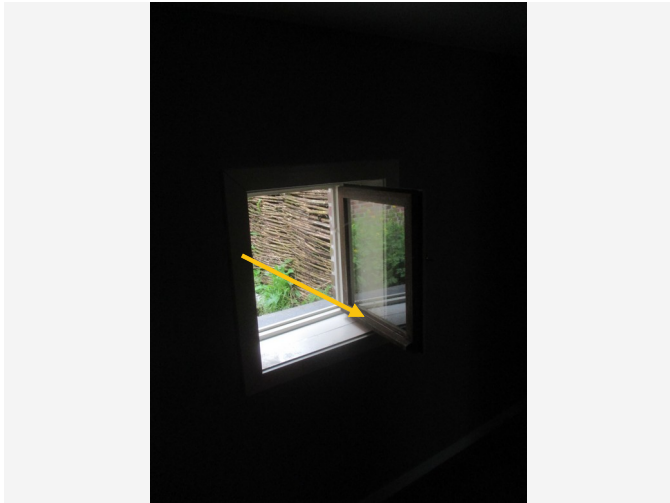
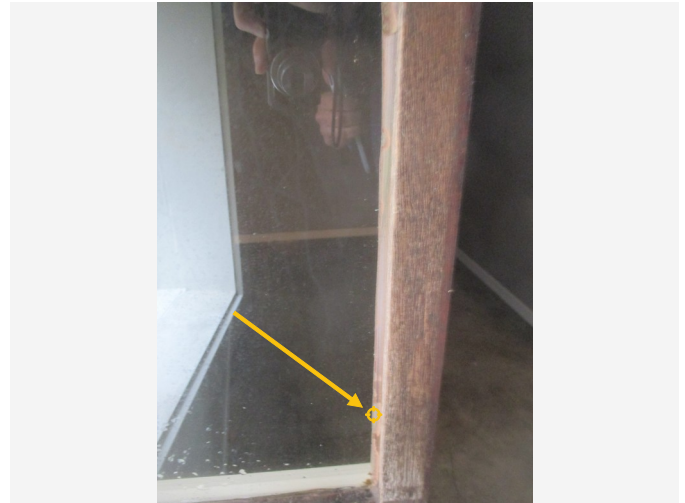
Geen asbest

#	Type	Referentie	Resultaat
10.1	Puntmonster	mastiek houten ramen	Geen asbest

Beschrijving	Mastiek houten ramen
Omgeving	Buiten
Primaire drager	Wandopening verticaal (raam, deur, ...)
Bindmiddel van materiaal	Kitten, mastiek, pasta

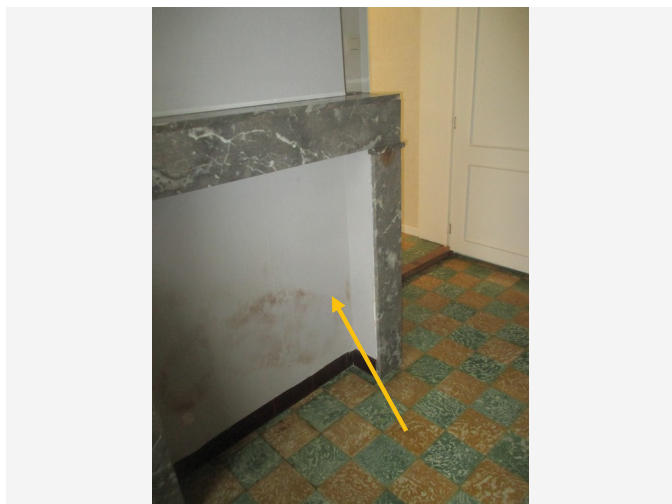
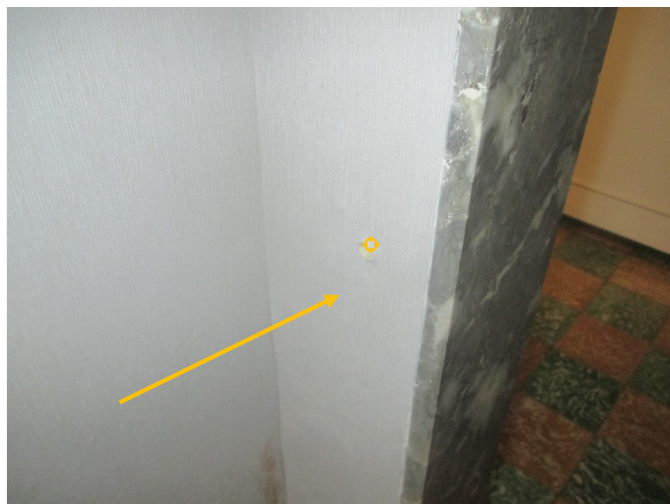
Geen asbest

#	Type	Referentie	Resultaat
11.1	Puntmonster	pleister muren	Geen asbest

Beschrijving	Pleisterwerk muren
Omgeving	Binnen
Primaire drager	Binnenwand
Bindmiddel van materiaal	Gips - kalk

<b>Gebondenheid op basis van bindmiddel</b>	Niet-hechtgebonden
<b>Hoeveelheid (oppervlakte - dikte - aantal)</b>	• 5,00 m <sup>2</sup> - 0,50 cm - 1 stuk
<b>Totaal volume</b>	0,025 m <sup>3</sup>
<b>Identificatiemethode</b>	Vaststelling met monstername
<b>Destructieve handeling voor identificatie</b>	Nee
<b>Opmerking</b>	Er werd enkel pleisterwerk vastgesteld in de kamer aan de schouw. In de rest van de woning was hetzij geen pleisterwerk hetzij voorzetwanden.
