Asbestinventarisatetest

Ronde Van Vlaanderenstraat 6, 9690 Kluisbergen

Attestnummer : 20230822-000404.000

Niet-asbestveilig

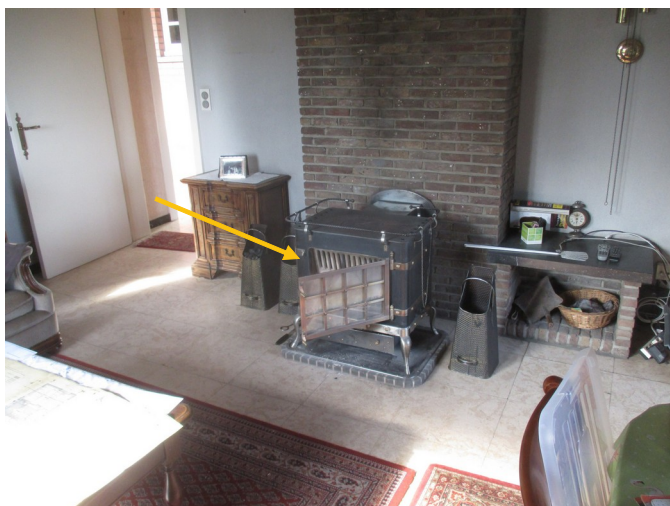
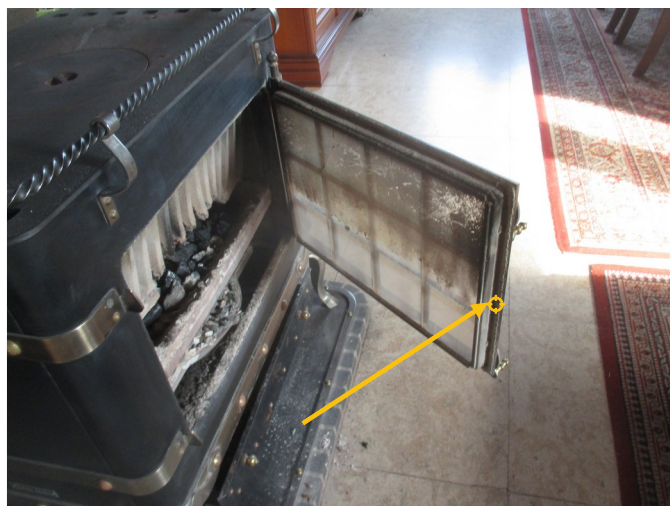
Dringend verwijderen

Eindbeoordeling materiaalrisico	Hoog materiaalrisico en/of hoge kans op vezelvrijgave
---------------------------------	---

Gebondenheid	Categorie 3: niet-hechtgebonden met weinig of geen matrix
Asbestsoort (vezeltype)	Alleen chrysotiel
Asbestconcentratie	Hoog ($\geq 50\%$)
Afschermingsgraad van het gehele materiaal	Geheel of deels (ook) vrij aan binnenluchtstromen
Toestand van het materiaal	Licht beschadigd, licht verweerd. Intact materiaal type Pical – asbestboard of categorie III 'gebondenheid'

Beschrijving	Kachelkoord
Omgeving	Binnen
Primaire drager	Ruimteverwarming
Asbestmateriaal	Koord, lint, band, strip
Bindmiddel van asbestmateriaal	Weinig of geen bindmiddel (textiel, bevolking, ...)

- Zorg voor een veilig beheer. Vermijd het beschadigen van het asbestmateriaal. Controleer de toestand jaarlijks op wijzigingen.
- Scherm in afwachting van verwijdering het asbestmateriaal af van luchtstromingen en verstoring: bijvoorbeeld door het te verpakken, te fixeren, af te dekken, signalisatie - afbakening aan te brengen, ...
- Verwijder dit asbestmateriaal zo snel mogelijk. Volg de toestand goed op.

- Eenvoudige handelingen: mag via doe-het-zelf of door werknemer(s) met opleidingsattest eenvoudige handelingen
Deze toepassing kan niet zelf verwijderd worden en dient door een erkend verwijderaar aangepakt te worden. De toepassing wordt best in zijn geheel verwijderd.

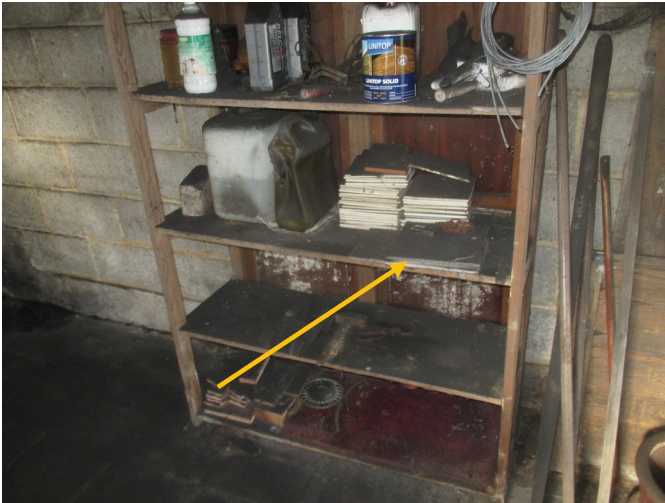
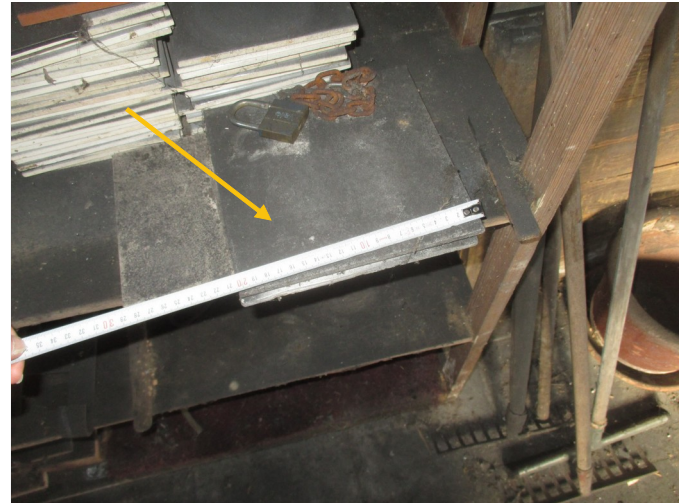
Fiche 2: Resten leien in garage

Asbestmateriaal - afvalstof

Dringend verwijderen

Beschrijving	Resten leien in garage
Type afvalstof	Betreft stock-voorraad of gedemonteerde asbestmaterialen
Aanwezige resten	enkele leien liggene nog op een houten rek in de garage
Omgeving	Binnen
Primaire drager	Schuin dak
Asbestmaterialen	<ul style="list-style-type: none">Dak- en gevelbekleding - Lei, shingle
Bindmiddel van asbestmateriaal	Cement
Gebondenheid op basis van bindmiddel	Hecht
Hoeveelheid (gewicht - aantal)	<ul style="list-style-type: none">2,00 kg - 1 stuk
Totaal gewicht	2,00 kg
Eenvoudig bereikbaar	Ja
Identificatiemethode	Vaststelling zonder monsternamen

- Verwijder het asbestafval.

- Eenvoudige handelingen: mag via doe-het-zelf of door werknemer(s) met opleidingsattest eenvoudige handelingen
Deze hecht-gebonden buitentoepassing mag zelf verwijderd worden mits nodige PBM's en minimale schade.

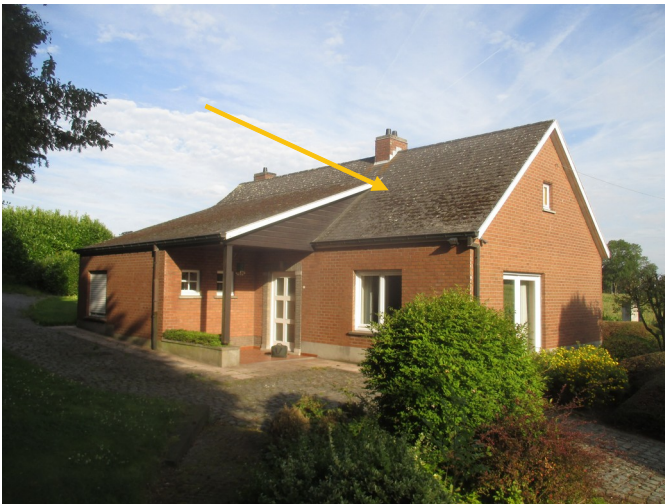
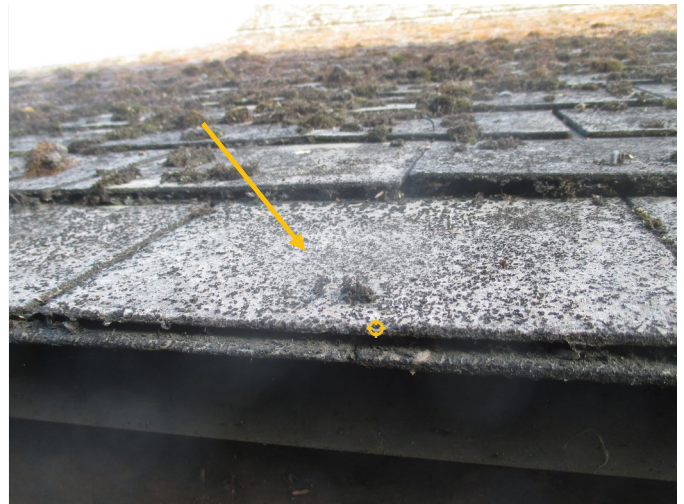
Verwijderen

Eindbeoordeling materiaalrisico	Verhoogd materiaalrisico en/of verhoogde kans op vezelvrijgave
---------------------------------	--

Gebondenheid	Categorie 1: hechtgebonden in oorsprong
Asbestsoort (vezeltype)	Alleen chrysotiel
Asbestconcentratie	Laag (< 50%)
Afschermingsgraad van het gehele materiaal	Geheel of deels vrij aan de buitenlucht
Toestand van het materiaal	Matig beschadigd, matig verweerd

Beschrijving	Leien dak
Omgeving	Buiten
Primaire drager	Schuin dak
Asbestmateriaal	Dak- en gevelbekleding - Lei, shingle
Bindmiddel van asbestmateriaal	Cement
Gebondenheid op basis van bindmiddel	Hecht
Hoeveelheid (oppervlakte - aantal)	<ul style="list-style-type: none"> 135,00 m² - 1 stuk

- Zorg voor een veilig beheer. Vermijd het beschadigen van het asbestmateriaal. Controleer de toestand jaarlijks op wijzigingen.
- Hemelwater dat afspoelt van asbestcement daken of gevels kan asbestdeeltjes bevatten. Gebruik het enkel voor gesloten circuits (bv. spoelen toiletten). Reinig na het vervangen van het dak of de gevel de dakgoten en regenwaterput of -ton om asbesthoudend sediment of slib te verwijderen

- Eenvoudige handelingen: mag via doe-het-zelf of door werknemer(s) met opleidingsattest eenvoudige handelingen
Deze hecht-gebonden buitentoepassing mag zelf verwijderd worden mits nodige PBM's en minimale schade.

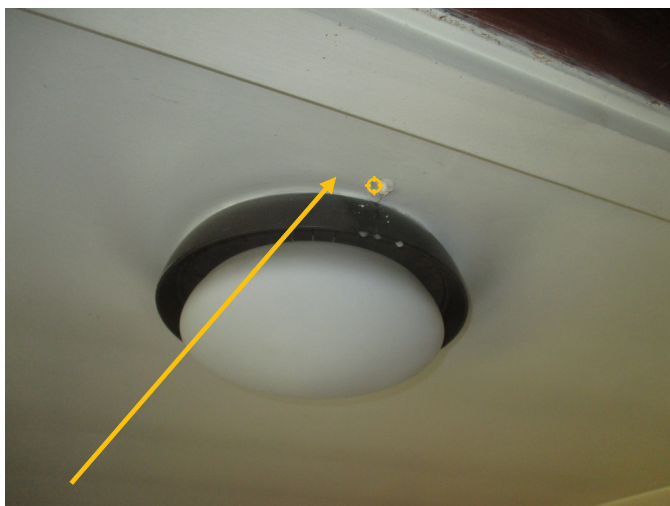
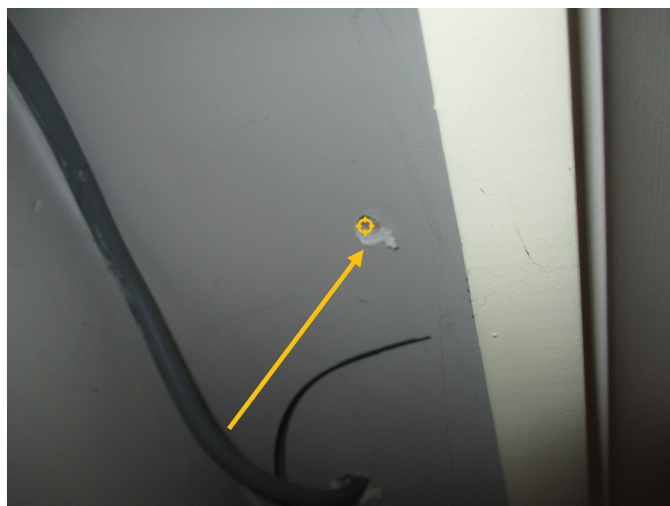
Zorgvuldig beheren

Eindbeoordeling materiaalrisico	Laag materiaalrisico en/of verlaagde kans op vezelvrijgave
---------------------------------	--

Beschrijving	Pleisterwerk plafonds
Omgeving	Binnen
Primaire drager	Plafond
Asbestmateriaal	In-situ afwerkingslagen - Pleisterwerk (wand, plafond, ...)
Bindmiddel van asbestmateriaal	Gips - kalk
Gebondenheid op basis van bindmiddel	Niet-hechtgebonden
Hoeveelheid (oppervlakte - dikte - aantal)	• 55,00 m ² - 0,50 cm - 1 stuk

- Zorg voor een veilig beheer. Vermijd het beschadigen van het asbestmateriaal. Controleer de toestand jaarlijks op wijzigingen.

- Hermetische zone (erkend asbestverwijderaars)
Deze toepassing kan niet zelf verwijderd worden en dient door een erkend verwijderaars aangepakt te worden. De toepassing wordt best in zijn geheel verwijderd.

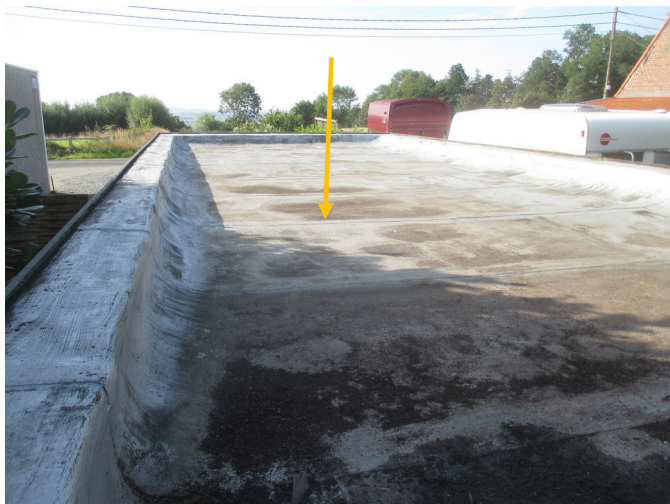
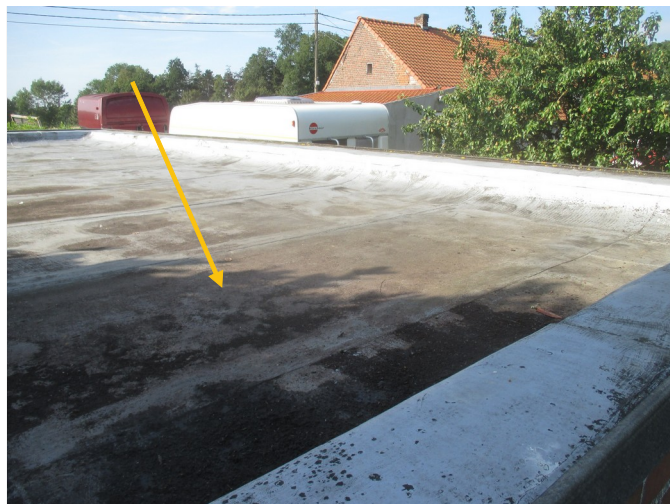
Zorgvuldig beheren

Eindbeoordeling materiaalrisico	Laag materiaalrisico en/of verlaagde kans op vezelvrijgave
---------------------------------	--

Beschrijving	Plat dak garage
Omgeving	Buiten
Primaire drager	Plat dak
Asbestmateriaal	Dak- en gevelbekleding - Roofing
Bindmiddel van asbestmateriaal	Bitumen (roofing, teer, asfalt)
Gebondenheid op basis van bindmiddel	Hecht
Hoeveelheid (oppervlakte - aantal)	• 18,00 m ² - 1 stuk
Totale oppervlakte	18,00 m ²

- Zorg voor een veilig beheer. Vermijd het beschadigen van het asbestmateriaal. Controleer de toestand jaarlijks op wijzigingen.
- Hemelwater dat afspoelt van asbestcement daken of gevels kan asbestdeeltjes bevatten. Gebruik het enkel voor gesloten circuits (bv. spoelen toiletten). Reinig na het vervangen van het dak of de gevel de dakgoten en regenwaterput of -ton om asbesthoudend sediment of slib te verwijderen

- Eenvoudige handelingen: mag via doe-het-zelf of door werknemer(s) met opleidingsattest eenvoudige handelingen
Deze hecht-gebonden buitentoepassing mag zelf verwijderd worden mits nodige PBM's en minimale schade.
- Eenvoudige handelingen: enkel door erkend asbestverwijderaar
In oorsprong hecht-gebonden (buiten) toepassingen, beschadigd of verouderd met risico op vezelvrijgave bij verwijdering dienen door een erkend verwijderaar aangepakt te worden.

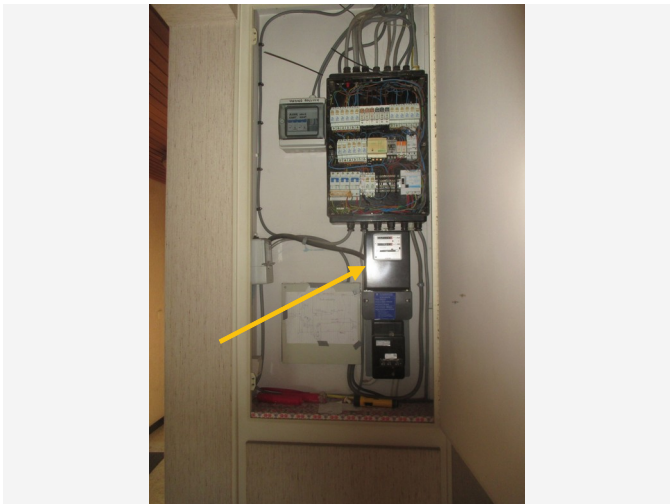
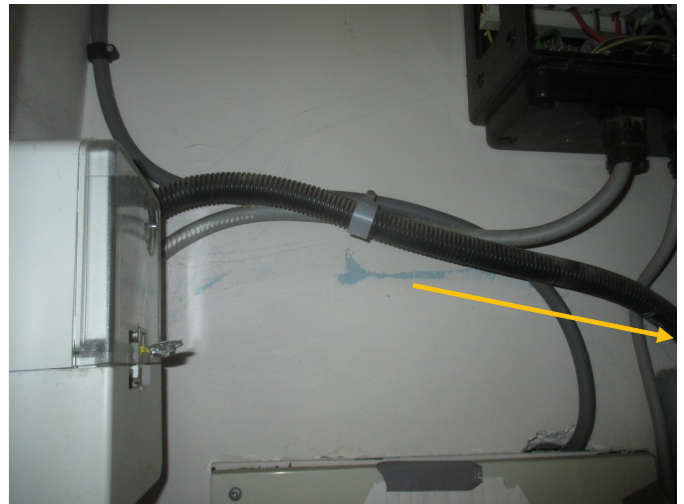
Zorgvuldig beheren

Eindbeoordeling materiaalrisico	Laag materiaalrisico en/of verlaagde kans op vezelvrijgave
---------------------------------	--

Gebondenheid	Categorie 1: hechtgebonden in oorsprong
Asbestsoort (vezeltype)	Crocidoliet aanwezig
Asbestconcentratie	Laag (< 50%)
Afschermingsgraad van het gehele materiaal	Geheel of deels (ook) vrij aan de binnenlucht
Toestand van het materiaal	Onbeschadigd, niet verweerd

Beschrijving	Bakeliet teller
Omgeving	Binnen
Primaire drager	Communicatie en elektrische infrastructuur en uitrusting
Asbestmateriaal	Plaat, paneel, tablet - Type Bakeliet
Bindmiddel van asbestmateriaal	Kunststof of -hars
Gebondenheid op basis van bindmiddel	Hecht
Hoeveelheid (oppervlakte - dikte - aantal)	• 0,02 m ² - 0,50 cm - 1 stuk
Totaal volume	< 0,001 m ³
Eenvoudig bereikbaar	Ja
Bevestigingswijze	• Geschroefd
Identificatiemethode	Vaststelling zonder monsternamen

- Zorg voor een veilig beheer. Vermijd het beschadigen van het asbestmateriaal. Controleer de toestand jaarlijks op wijzigingen.

- Eenvoudige handelingen: enkel door erkend asbestverwijderaar
Indien de hoofdteller elektriciteit nog geen digitale teller is bevat deze ook mogelijke asbest en dient deze door de netbeheerder vervangen te worden op termijn.

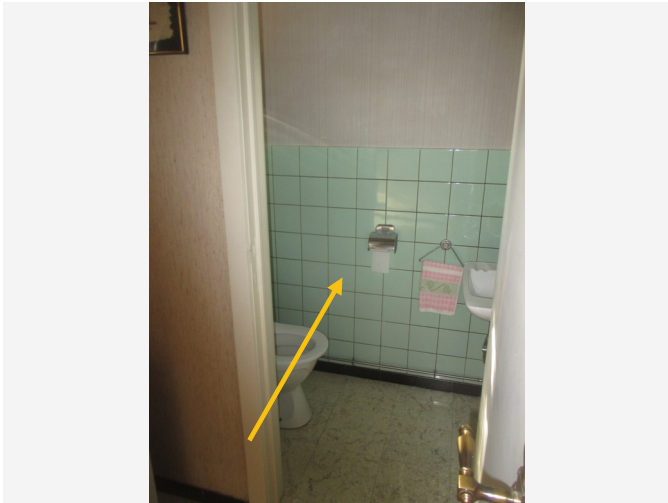
De bevestigingswijze van de faience kon niet op een niet-destructieve wijze nagegaan worden. De eventuele lijmlaag is niet bereikbaar omdat de toepassing onbeschadigd is.

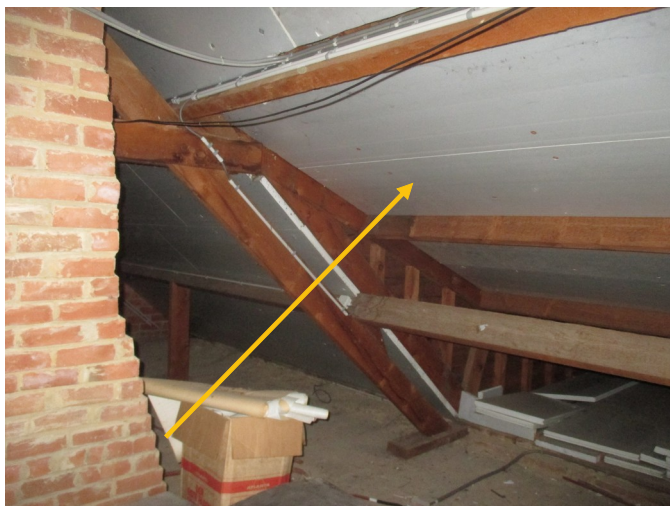
Het dak is geïsoleerd waardoor het onderdak niet geïnspecteerd kon worden.

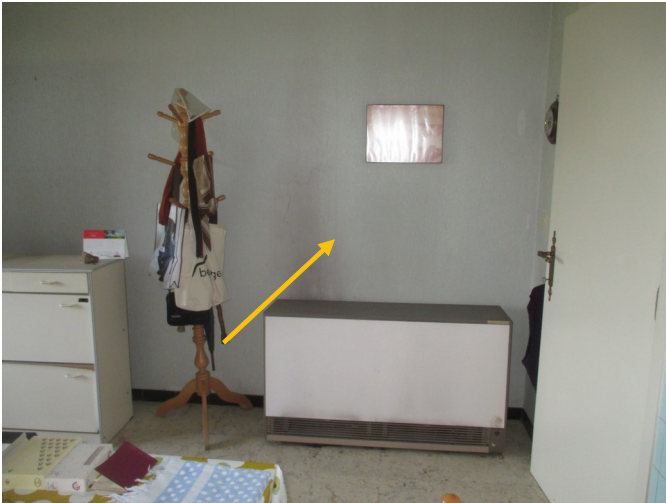
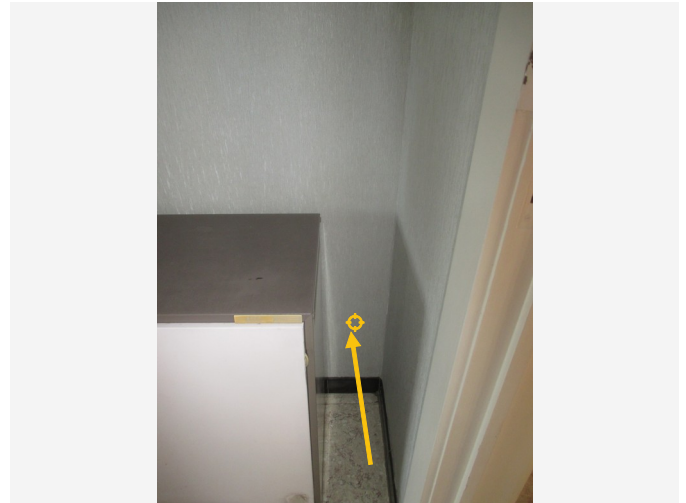
Geen asbest

#	Type	Referentie	Resultaat
9.1	Mengmonster	Pleisterwerk muren	Geen asbest

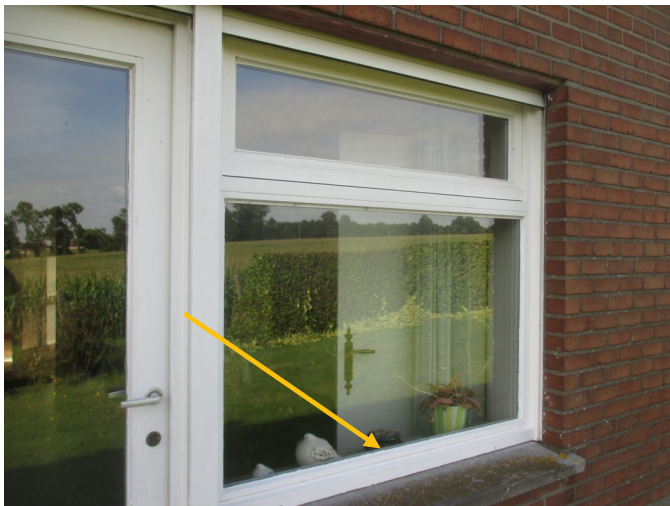
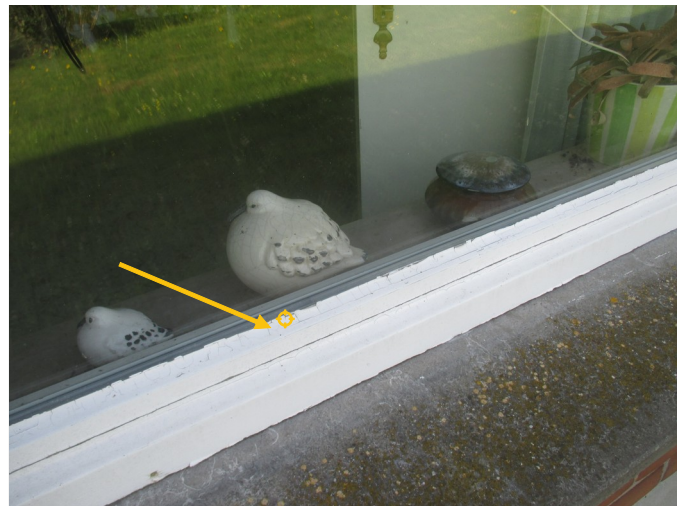
Geen asbest

#	Type	Referentie	Resultaat
10.1	Puntmonster	Mastiek ramen	Geen asbest
