Asbestinventarisatetest

Driesstraat 98, 8580 Avelgem

Attestnummer : 20251001-000184.000

Uitgegeven op : 01.10.2025

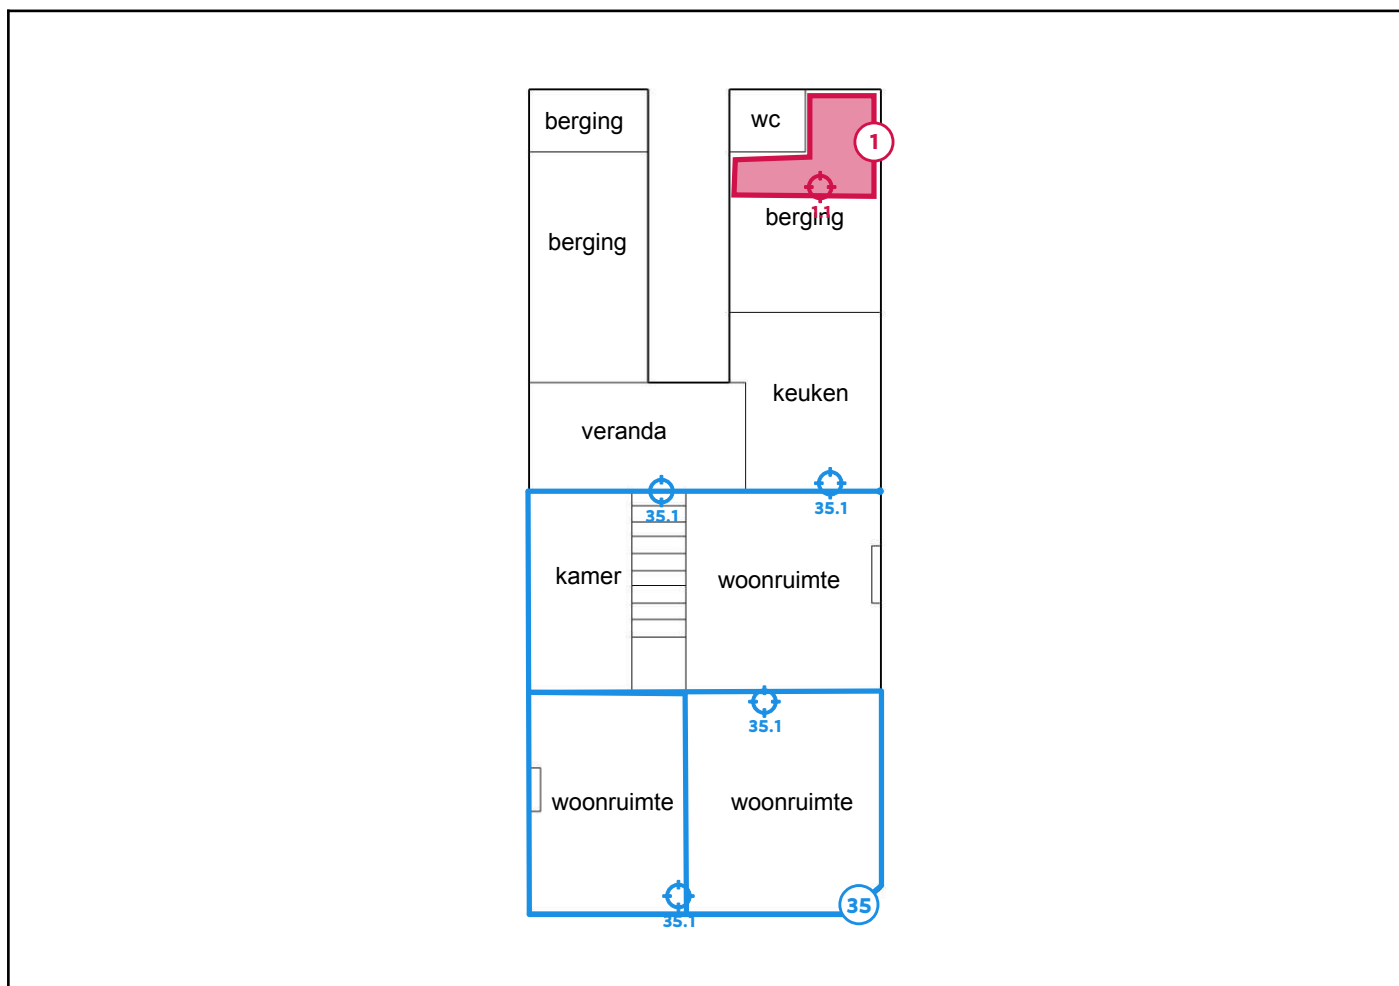
Plan 1.4: Verdiep 0

Beschrijving	Type	Actie
1. VLOERZEIL BERGING	Asbestmateriaal	Dringend verwijderen
1.1 Code: mm02	Puntmonster	-
35. PLEISTER MUREN	Geen asbest	-
35.1 Code: mm01	Mengmonster	-

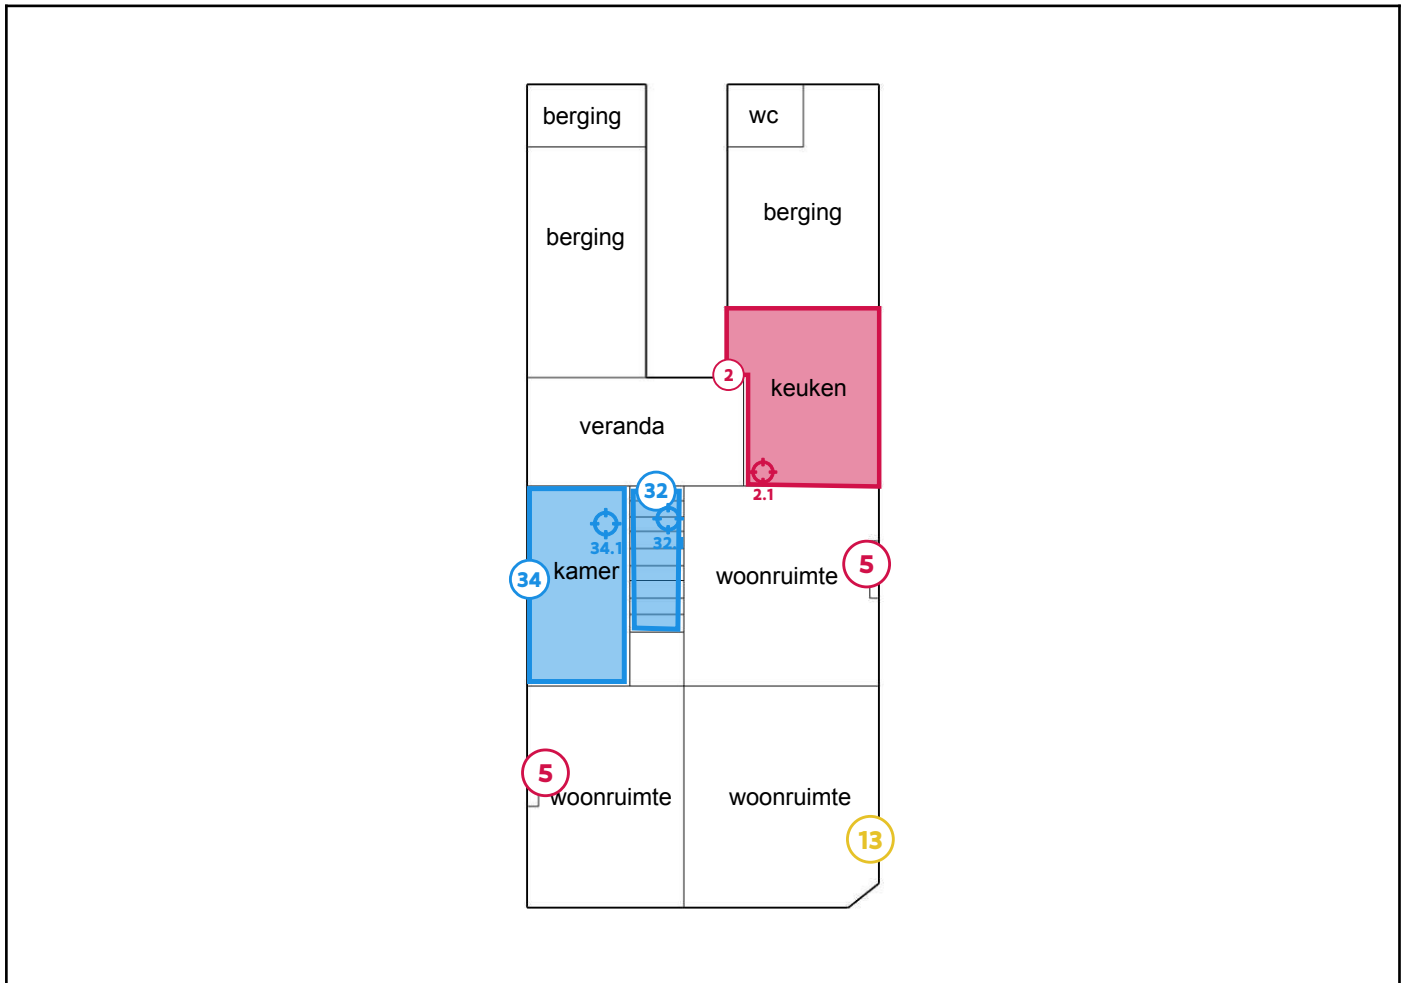
Plan 1.6: Verdiep 0

Beschrijving	Type	Actie
2. VLOERZEIL KEUKEN	Asbestmateriaal	Dringend verwijderen
2.1 Code: MM03	Puntmonster	-
5. KOORD KACHEL	Asbestmateriaal	Dringend verwijderen
13. BAKELIET	Asbestmateriaal	Zorgvuldig beheren
32. VLOERZEIL TRAP	Geen asbest	-
32.1 Code: MM04	Puntmonster	-
34. VLOERZEIL KAMER VERDIEP 0	Geen asbest	-

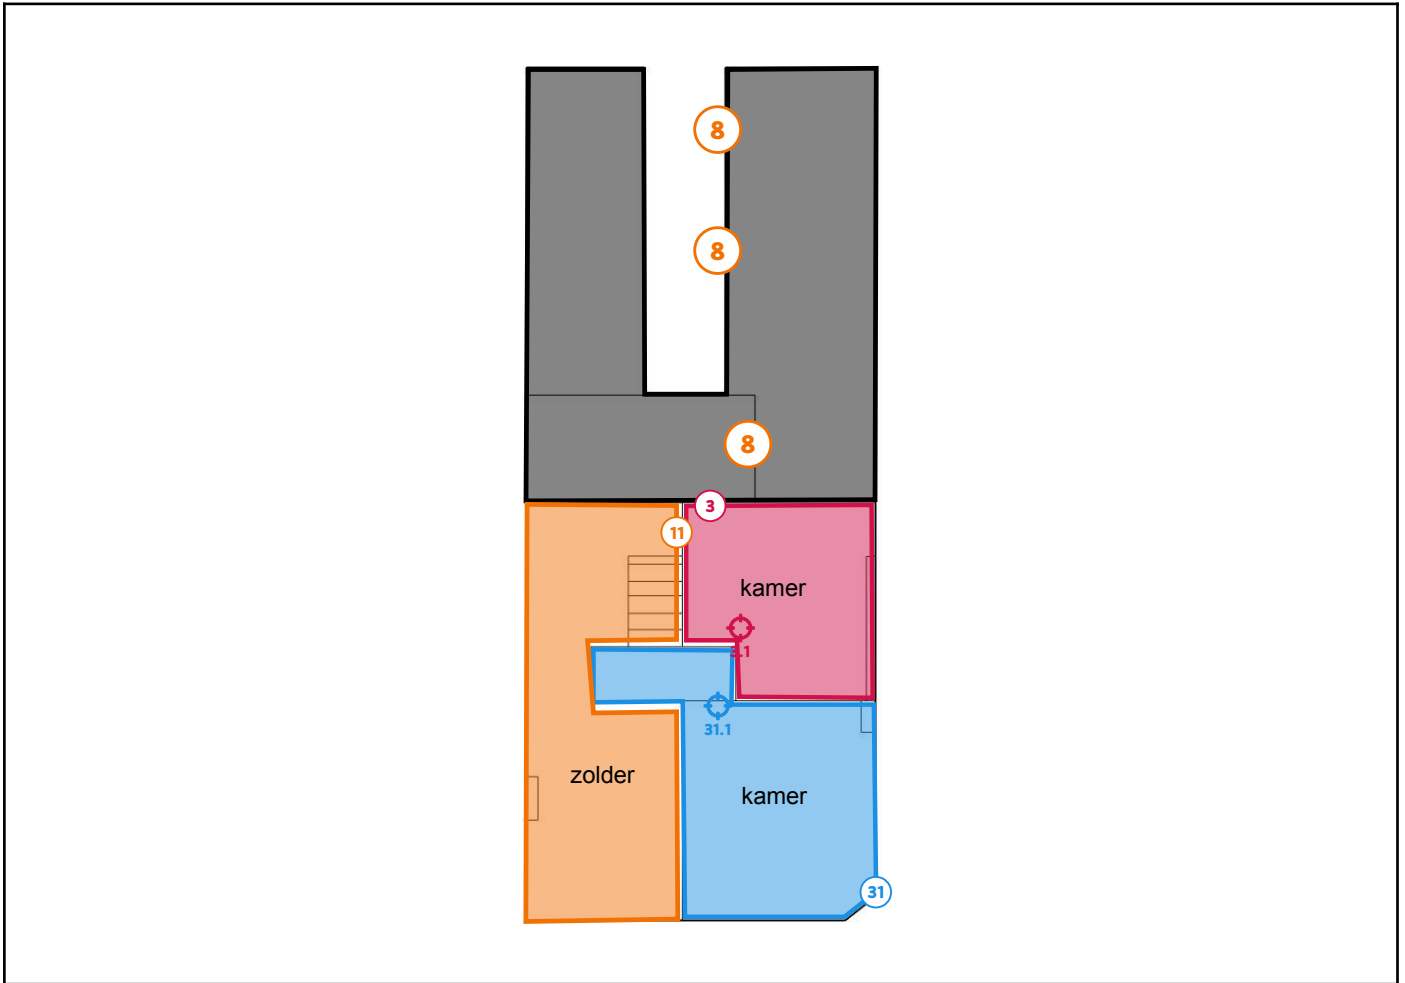
Plan 1.11: Verdiep 1

Beschrijving	Type	Actie
3. VLOERZEIL KAMER VERDIEP 1	Asbestmateriaal	Dringend verwijderen
3.1 Code: MM10	Puntmonster	-
8. VC-PLAAT BUITEN	Asbestmateriaal	Verwijderen
11. ONDERDAK (VOLLEDIG ZICHTBAAR)	Asbestmateriaal	Maatregelen nemen
31. VLOERZEIL KAMER + GANG VERDIEP 1	Geen asbest	-
31.1 Code: MM09	Puntmonster	-

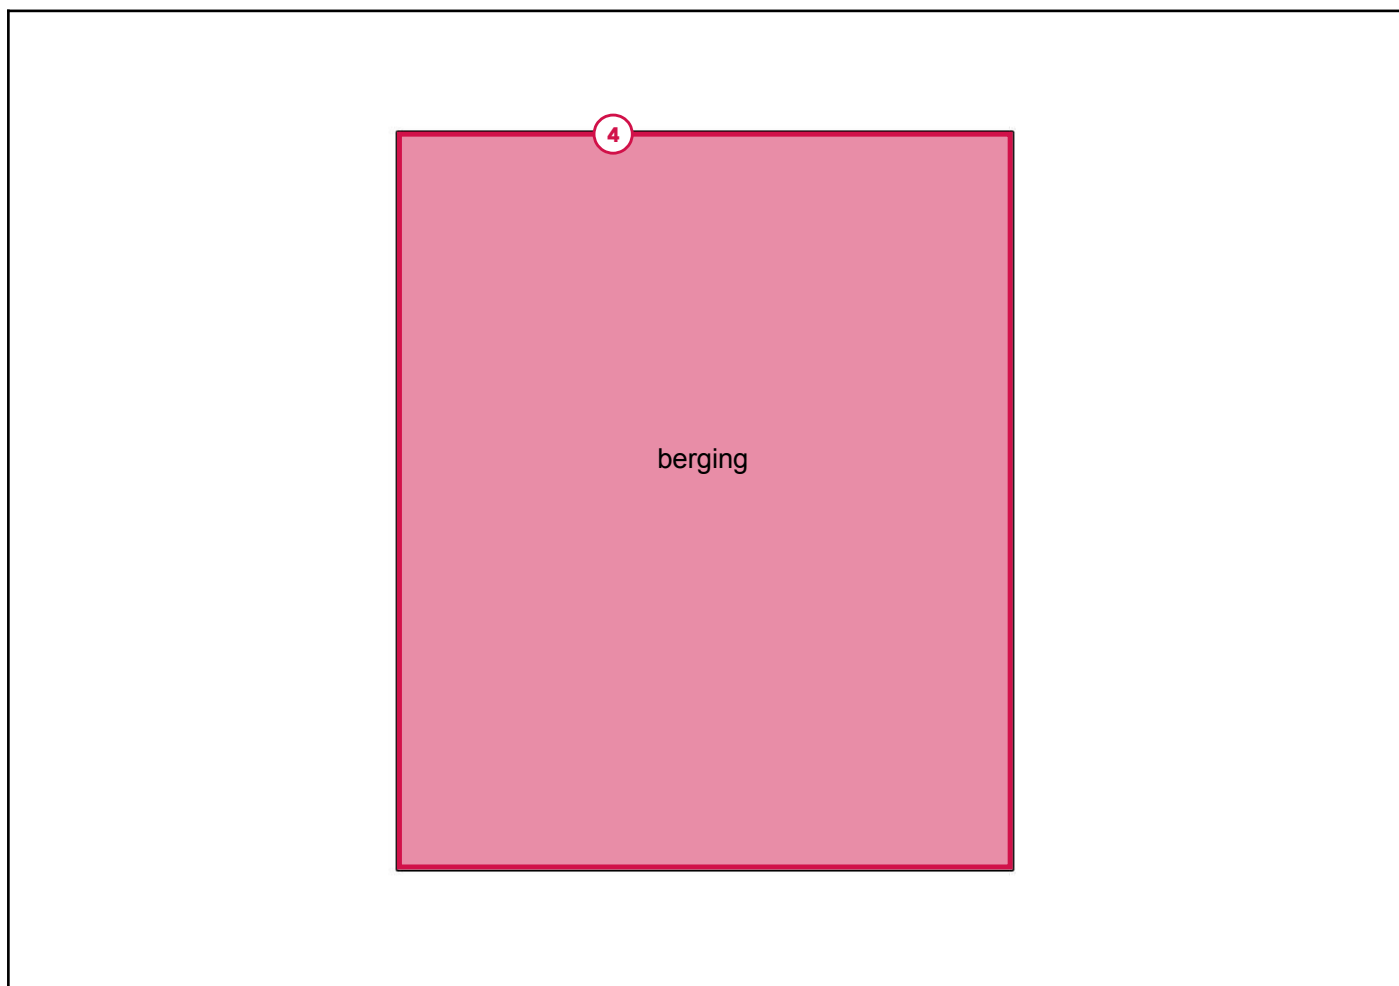
Plan 2.1: Constructie

Beschrijving	Type	Actie
4. GOLFPLATEN	Asbestmateriaal	Dringend verwijderen

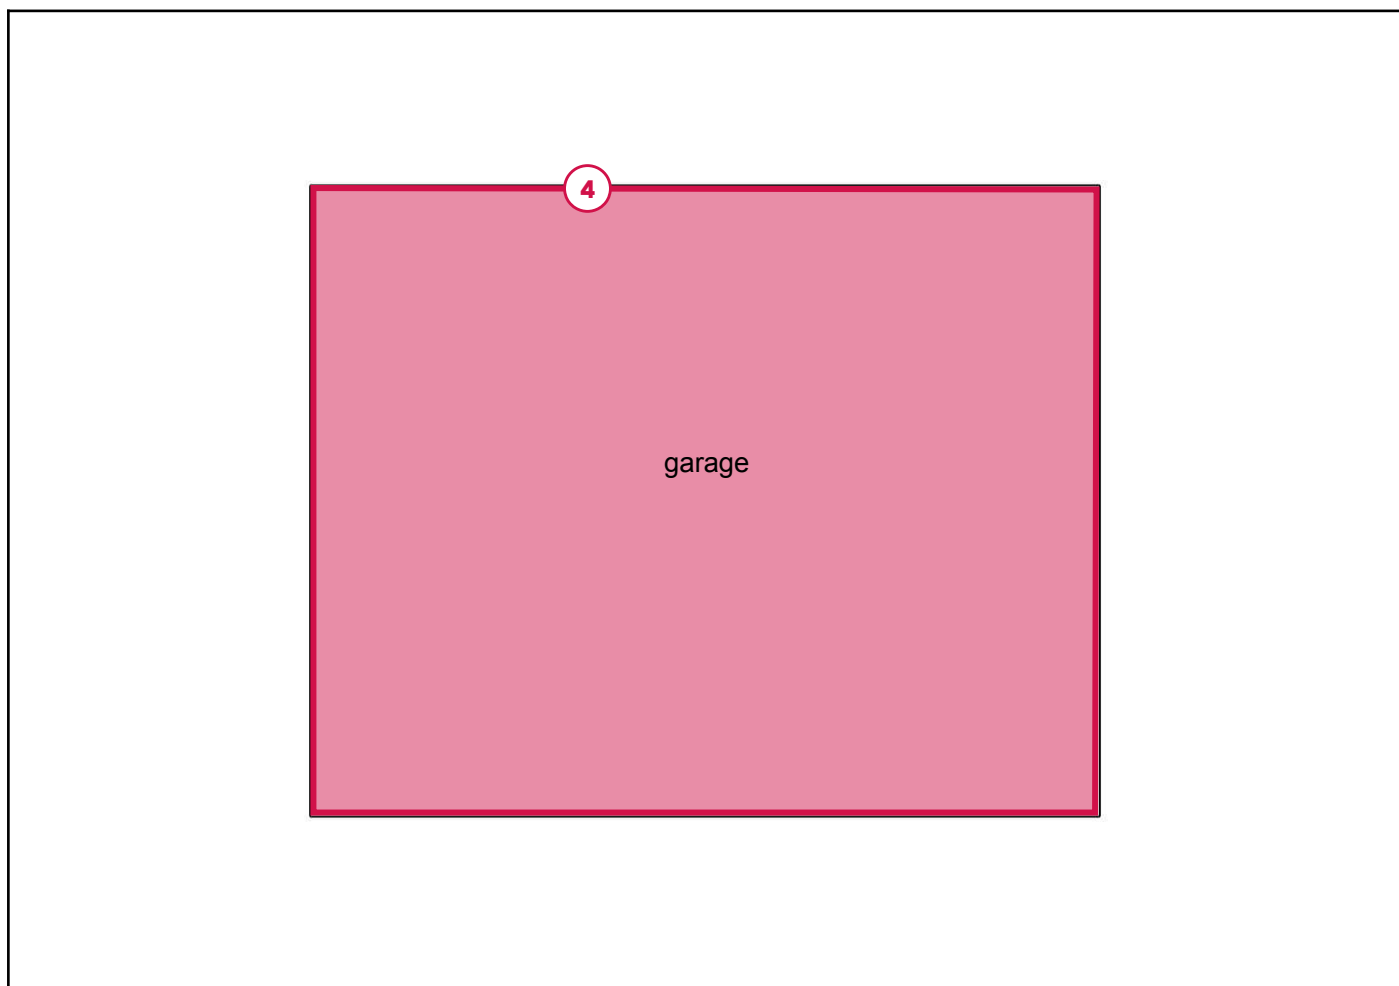
Plan 3.1: Garage

Beschrijving	Type	Actie
4. GOLFPLATEN	Asbestmateriaal	Dringend verwijderen

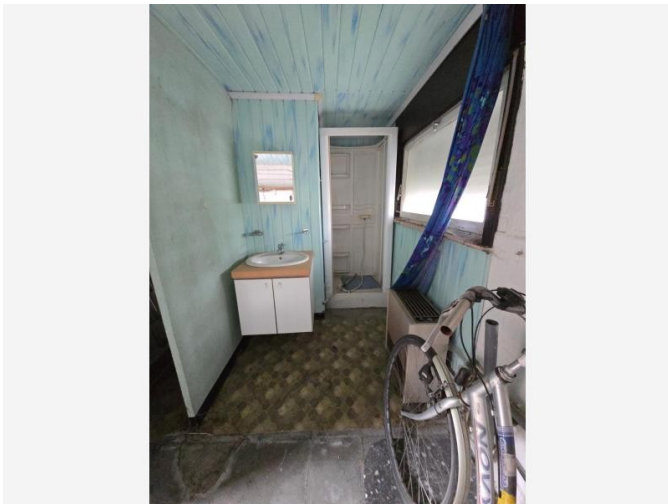
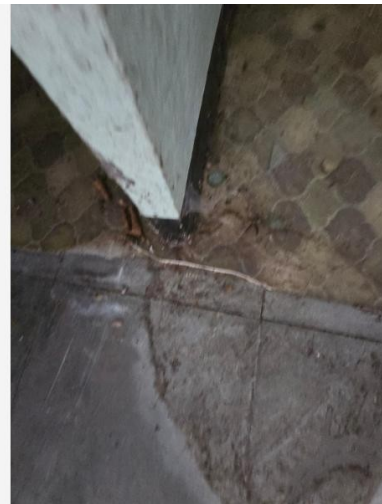
Eindbeoordeling materiaalrisico	Hoog materiaalrisico en/of hoge kans op vezelvrijgave
---------------------------------	---

Gebondenheid	Categorie 2: niet-hechtgebonden met matrix
Asbestsoort (vezeltype)	Alleen chrysotiel
Asbestconcentratie	Hoog ($\geq 50\%$)
Afschermingsgraad van het gehele materiaal	Geheel of deels (ook) vrij aan de binnenlucht
Toestand van het materiaal	Matig beschadigd, matig verweerd

#	Type	Referentie	Resultaat
1.1	Puntmonster	mm02	Chrysotiel

Beschrijving	VLOERZEIL BERGING
Omgeving	Binnen
Primaire drager	Vloer
Asbestmateriaal	Prefab - afwerking - Vloerzeil
Bindmiddel van asbestmateriaal	Karton - papier - viltachtig
Gebondenheid op basis van bindmiddel	Niet-hechtgebonden
Hoeveelheid (oppervlakte - aantal)	<ul style="list-style-type: none">• 5,00 m² - 1 stuk
Totale oppervlakte	5,00 m ²
Eenvoudig bereikbaar	Ja
Bevestigingswijze	<ul style="list-style-type: none">• Verlijmd, ingegoten, versmeerd
Identificatiemethode	Vaststelling met monstername
Destructieve handeling voor identificatie	Nee
Opmerking	Bij renovatie en/of sloop onderzoek verrichten naar de aanwezigheid van asbestverdachte toepassingen in de onderliggende materialen. De hoeveelheid is louter indicatief.

- Verwijder dit asbestmateriaal zo snel mogelijk. Volg de toestand goed op.

- Hermetische zone (erkend asbestverwijderaar)
Betreft een niet-hechtgebonden toepassing. Het saneren van de toepassing veroorzaakt breukvorming, verkrumming en stofvorming van het materiaal. Dit met een hoog risico op vezelvrijgave. De toepassing dient verwijderd te worden a.d.h.v. een hermetische zone, dit enkel door een erkend asbestverwijderaar.

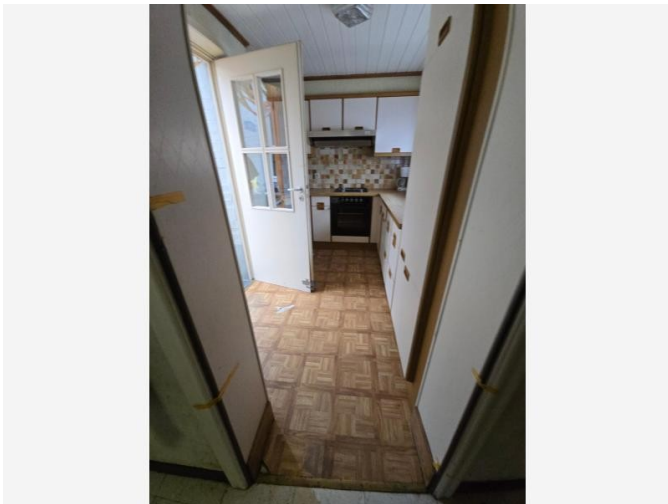
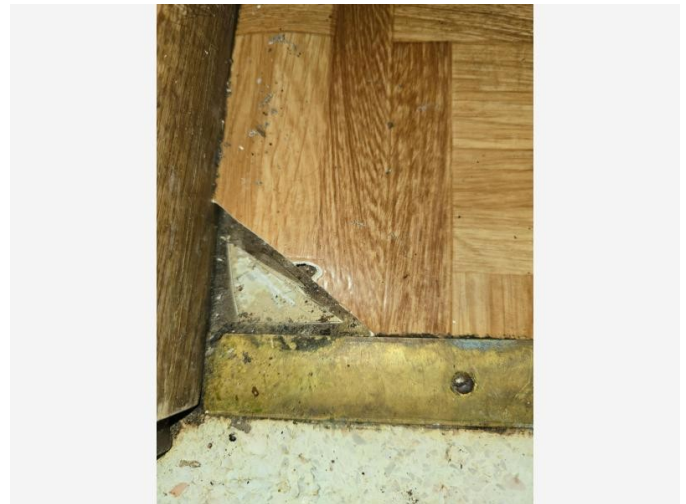
Eindbeoordeling materiaalrisico	Hoog materiaalrisico en/of hoge kans op vezelvrijgave
---------------------------------	---

Gebondenheid	Categorie 2: niet-hechtgebonden met matrix
Asbestsoort (vezeltype)	Alleen chrysotiel
Asbestconcentratie	Hoog ($\geq 50\%$)
Afschermingsgraad van het gehele materiaal	Geheel of deels (ook) vrij aan de binnenlucht
Toestand van het materiaal	Matig beschadigd, matig verweerd

#	Type	Referentie	Resultaat
2.1	Puntmonster	MM03	Chrysotiel

Beschrijving	VLOERZEIL KEUKEN
Omgeving	Binnen
Primaire drager	Vloer
Asbestmateriaal	Prefab - afwerking - Vloerzeil
Bindmiddel van asbestmateriaal	Karton - papier - viltachtig
Gebondenheid op basis van bindmiddel	Niet-hechtgebonden
Hoeveelheid (oppervlakte - aantal)	<ul style="list-style-type: none">• 10,00 m² - 1 stuk
Totale oppervlakte	10,00 m ²
Eenvoudig bereikbaar	Ja
Bevestigingswijze	<ul style="list-style-type: none">• Verlijmd, ingegoten, versmeerd
Identificatiemethode	Vaststelling met monstername
Destructieve handeling voor identificatie	Nee
Opmerking	Bij renovatie en/of sloop onderzoek verrichten naar de aanwezigheid van asbestverdachte toepassingen in de onderliggende materialen. De hoeveelheid is louter indicatief.

- Verwijder dit asbestmateriaal zo snel mogelijk. Volg de toestand goed op.

- Hermetische zone (erkend asbestverwijderaar)
Betreft een niet-hechtgebonden toepassing. Het saneren van de toepassing veroorzaakt breukvorming, verkrumming en stofvorming van het materiaal. Dit met een hoog risico op vezelvrijgave. De toepassing dient verwijderd te worden a.d.h.v. een hermetische zone, dit enkel door een erkend asbestverwijderaar.

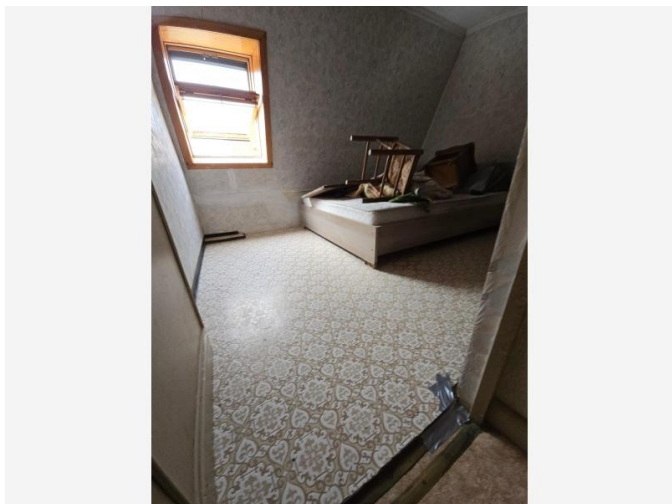
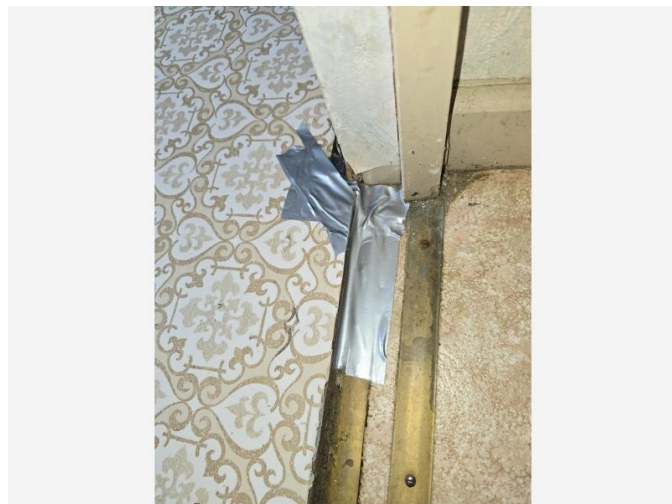
Eindbeoordeling materiaalrisico	Hoog materiaalrisico en/of hoge kans op vezelvrijgave
---------------------------------	---

Gebondenheid	Categorie 2: niet-hechtgebonden met matrix
Asbestsoort (vezeltype)	Alleen chrysotiel
Asbestconcentratie	Hoog ($\geq 50\%$)
Afschermingsgraad van het gehele materiaal	Geheel of deels (ook) vrij aan de binnenlucht
Toestand van het materiaal	Matig beschadigd, matig verweerd

#	Type	Referentie	Resultaat
3.1	Puntmonster	MM10	Chrysotiel

Beschrijving	VLOERZEIL KAMER VERDIEP 1
Omgeving	Binnen
Primaire drager	Vloer
Asbestmateriaal	Prefab - afwerking - Vloerzeil
Bindmiddel van asbestmateriaal	Karton - papier - viltachtig
Gebondenheid op basis van bindmiddel	Niet-hechtgebonden
Hoeveelheid (oppervlakte - aantal)	<ul style="list-style-type: none">• 12,00 m² - 1 stuk
Totale oppervlakte	12,00 m ²
Eenvoudig bereikbaar	Ja
Bevestigingswijze	<ul style="list-style-type: none">• Verlijmd, ingegoten, versmeerd
Identificatiemethode	Vaststelling met monstername
Destructieve handeling voor identificatie	Nee
Opmerking	Bij renovatie en/of sloop onderzoek verrichten naar de aanwezigheid van asbestverdachte toepassingen in de onderliggende materialen. De hoeveelheid is louter indicatief.

- Verwijder dit asbestmateriaal zo snel mogelijk. Volg de toestand goed op.

- Hermetische zone (erkend asbestverwijderaar)
Betreft een niet-hechtgebonden toepassing. Het saneren van de toepassing veroorzaakt breukvorming, verkrumming en stofvorming van het materiaal. Dit met een hoog risico op vezelvrijgave. De toepassing dient verwijderd te worden a.d.h.v. een hermetische zone, dit enkel door een erkend asbestverwijderaar.

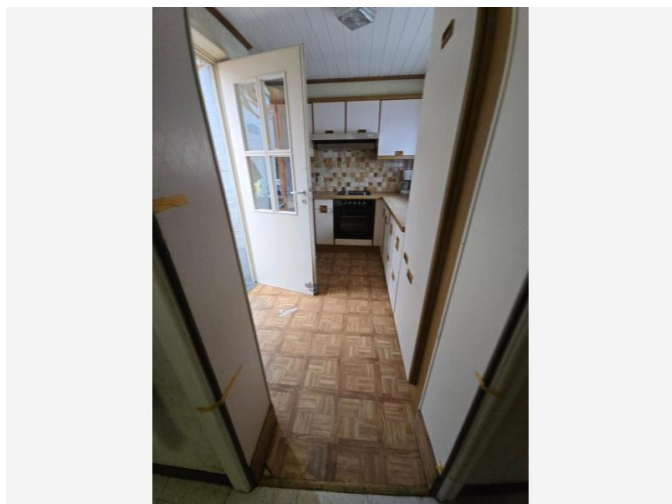
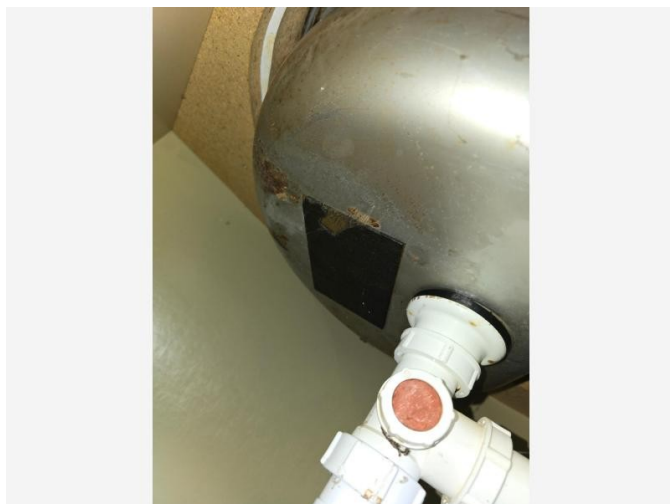
Beschrijving	ANTI-DREUNPLAAT WASTAFEL
Omgeving	Binnen
Primaire drager	Sanitaire infrastructuur en uitrusting (toe- en afvoer)
Bindmiddel van materiaal	Bitumen (roofing, teer, asfalt)
Gebondenheid op basis van bindmiddel	Hecht
Hoeveelheid (oppervlakte - dikte - aantal)	• 0,30 m ² - 0,50 cm - 1 stuk
Totaal volume	0,002 m ³
Identificatiemethode	Vaststelling met monstername
Destructieve handeling voor identificatie	Nee
Opmerking	De hoeveelheid is louter indicatief.

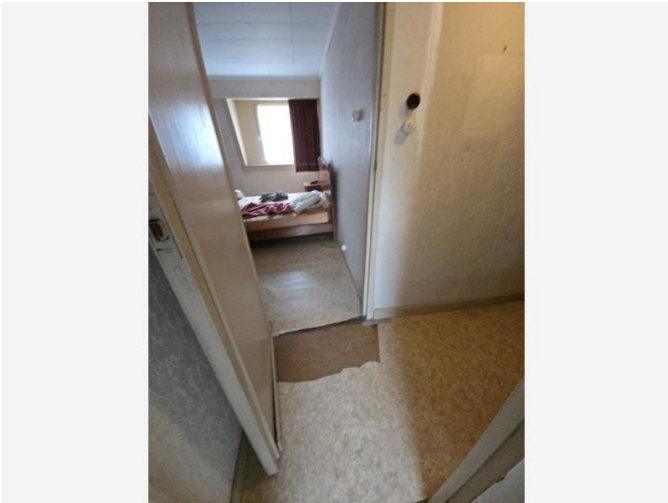
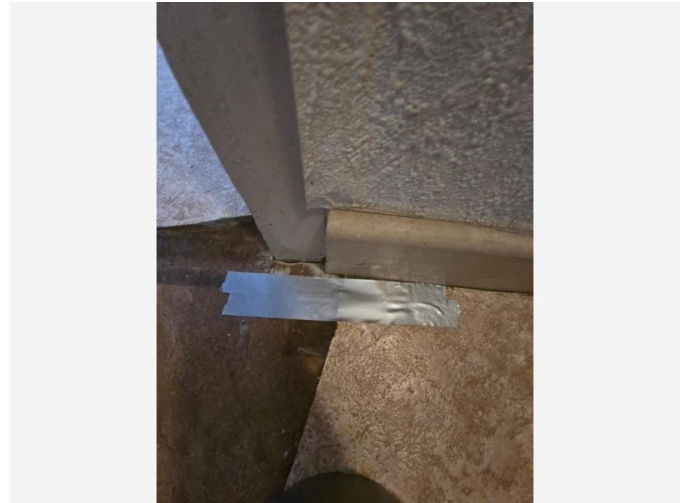
Beschrijving	VLOERZEIL KAMER + GANG VERDIEP 1
Omgeving	Binnen
Primaire drager	Vloer
Bindmiddel van materiaal	Karton - papier - viltachtig
Gebondenheid op basis van bindmiddel	Niet-hechtgebonden
Hoeveelheid (oppervlakte - aantal)	• 16,00 m ² - 1 stuk
Totale oppervlakte	16,00 m ²
Identificatiemethode	Vaststelling met monstername
Destructieve handeling voor identificatie	Nee
Opmerking	Bij renovatie en/of sloop onderzoek verrichten naar de aanwezigheid van asbestverdachte toepassingen in de onderliggende materialen. De hoeveelheid is louter indicatief.

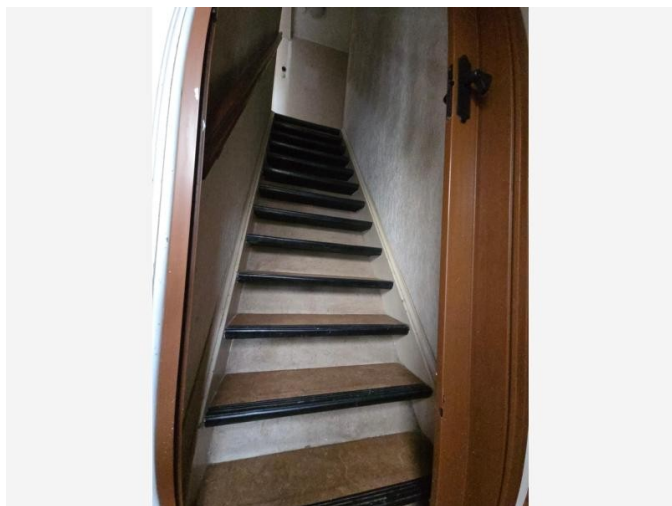
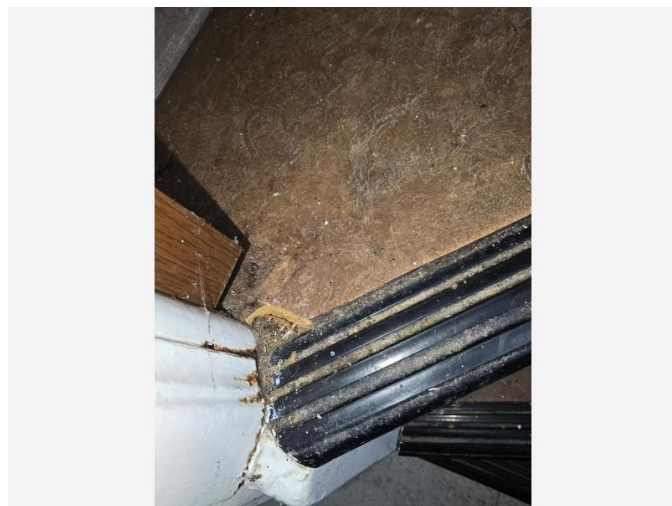
Beschrijving	VLOERZEIL TRAP
Omgeving	Binnen
Primaire drager	Vloer
Bindmiddel van materiaal	Karton - papier - viltachtig
Gebondenheid op basis van bindmiddel	Niet-hechtgebonden
Hoeveelheid (oppervlakte - aantal)	• 6,00 m ² - 1 stuk
Totale oppervlakte	6,00 m ²
Identificatiemethode	Vaststelling met monstername
Destructieve handeling voor identificatie	Nee
Opmerking	Bij renovatie en/of sloop onderzoek verrichten naar de aanwezigheid van asbestverdachte toepassingen in de onderliggende materialen. De hoeveelheid is louter indicatief.

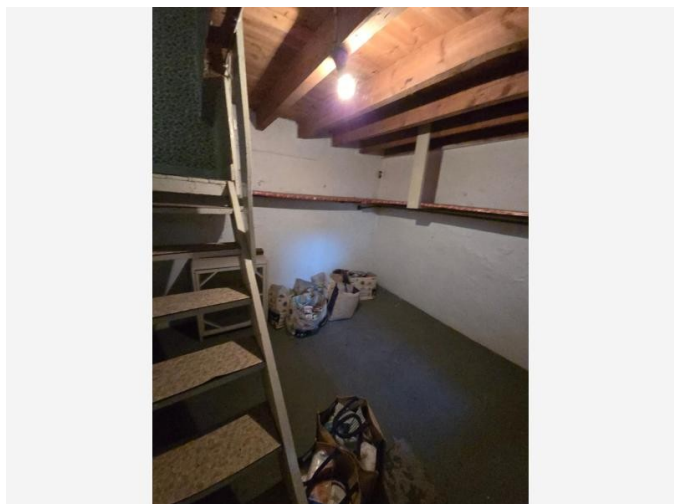
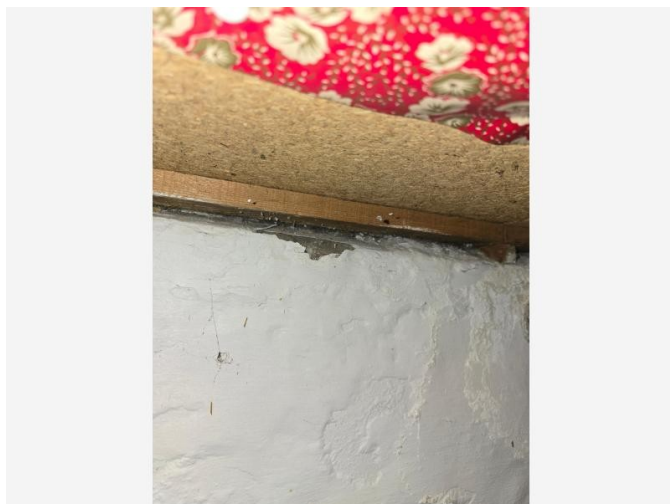
Beschrijving	CEMENTERING/SMEERLAAG KELDER
Omgeving	Binnen
Primaire drager	Binnenwand
Bindmiddel van materiaal	Cement
Gebondenheid op basis van bindmiddel	Hecht
Hoeveelheid (oppervlakte - dikte - aantal)	• 40,00 m ² - 1,00 cm - 1 stuk
Totaal volume	0,40 m ³
Identificatiemethode	Vaststelling met monstername
Destructieve handeling voor identificatie	Nee
Opmerking	De hoeveelheid is louter indicatief.

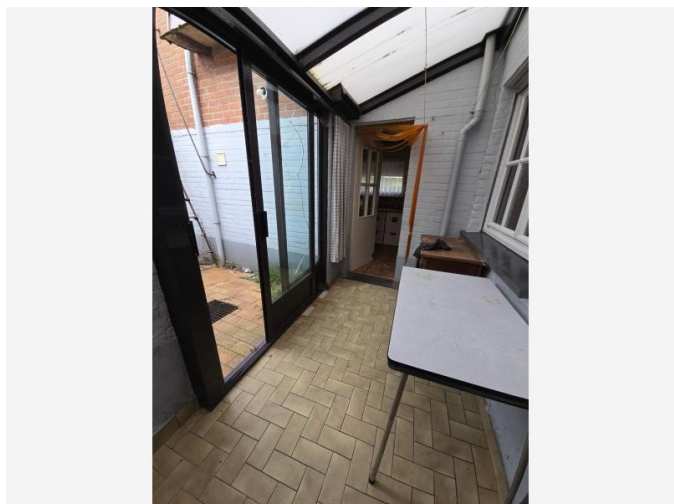
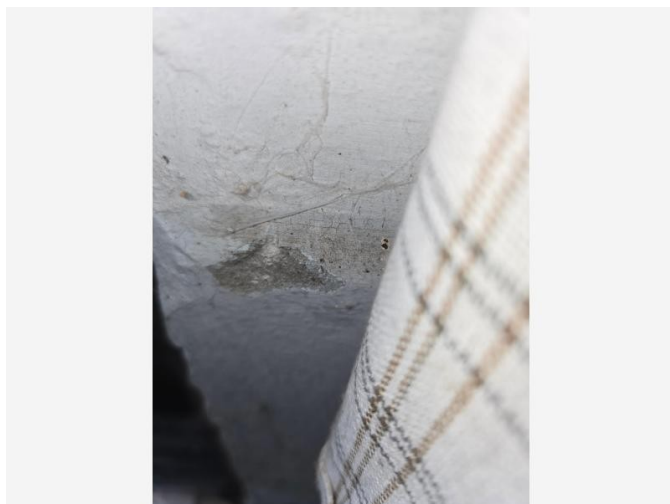
Beschrijving	PLEISTER MUREN
Omgeving	Binnen
Primaire drager	Binnenwand
Bindmiddel van materiaal	Gips - kalk
Gebondenheid op basis van bindmiddel	Niet-hechtgebonden
Hoeveelheid (oppervlakte - dikte - aantal)	• 230,00 m ² - 1,00 cm - 1 stuk
Totaal volume	2,30 m ³
Identificatiemethode	Vaststelling met monstername
Destructieve handeling voor identificatie	Nee
Opmerking	<p>Tijdens de inspectie nemen we stalen in de volgende ruimtes (indien aanwezig):</p> <p>Individuele ruimte: Bijvoorbeeld een slaapkamer of bureau.</p> <p>Natte ruimte: badkamer of keuken.</p> <p>Stookplaats: De ruimte waar de verwarmingsinstallatie staat.</p> <p>Trappenhal: Het gedeelte met de trap.</p> <p>Deze monsternameprocedure volgen we volgens het vastgelegde inspectieprotocol.</p> <p>Belangrijk: bij renovatie- of sloopwerken adviseren we om in elke afzonderlijke ruimte een onderzoek te laten uitvoeren. De hierboven genoemde ruimtes zijn slechts een indicatieve selectie voor de standaard inspectie. Dit attest kan niet worden gebruikt als meetstaat, de hoeveelheid is louter indicatief.</p>
