Asbestinventarisatetest

Heirbaan 2, 8570 Anzegem

Attestnummer : 20250225-000532.000

Niet-asbestveilig

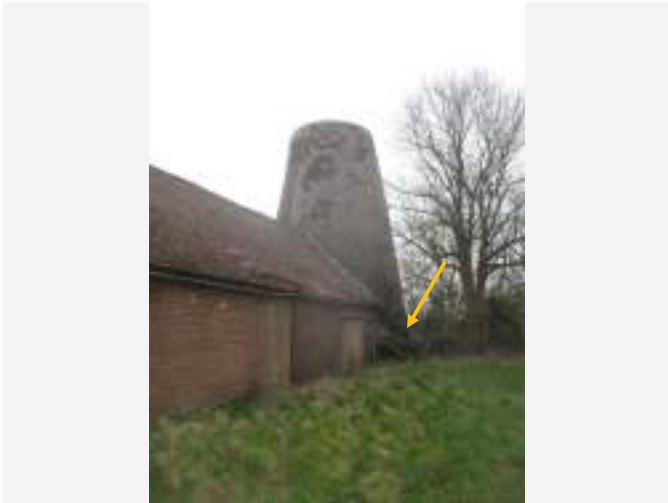
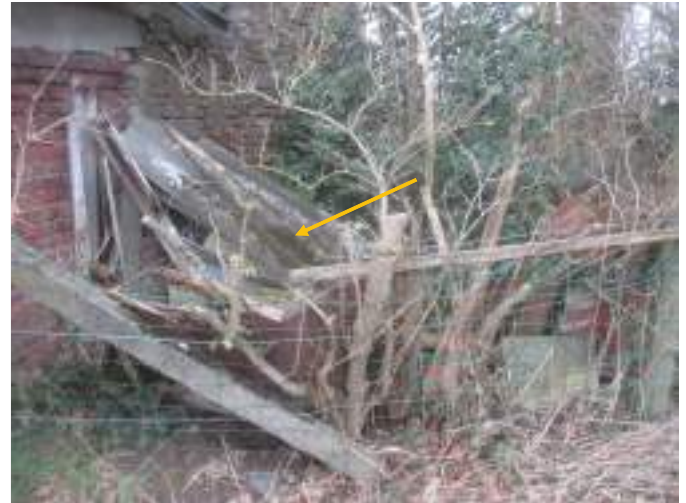
Het asbestmateriaal valt onder de mijlpaal van 2040.

Beschrijving	Afval
Type afvalstof	Betreft resten (contaminatie) van verwerking of beschadiging
Type resten (contaminatie)	<ul style="list-style-type: none">• Stukken, fragmenten (los, opliggend)
Besmette materialen	<ul style="list-style-type: none">• Bodem
Bron van de resten	golfplaten van de daken
Omgeving	Buiten
Primaire drager	Schuin dak
Gebondenheid resten	Hecht
Hoeveelheid (gewicht - aantal)	<ul style="list-style-type: none">• 80,00 kg - 1 stuk
Totaal gewicht	80,00 kg
Eenvoudig bereikbaar	Ja
Identificatiemethode	Vaststelling zonder monstername
Opmerking	De hoeveelheid is een schatting.

- Verwijder het asbestafval.

- Eenvoudige handelingen: mag via doe-het-zelf of door werknemer(s) met opleidingsattest eenvoudige handelingen
Deze toepassing kan door een aannemer die over een opleidingsattest eenvoudige handelingen beschikt of door een particulier (doe-het-zelf), verwijderd worden indien er geen verhoogd risico op vrijgave van asbestvezels (max. concentratie 0,01 vezels/cm³ - CODEX Art. VI.3-54) ontstaat en de toepassing voorafgaand wordt gefixeerd/bevochtigd; de individuele elementen zonder machinale werktuigen en zonder breken of gooien een voor een losgemaakt worden; en ten slotte in gesloten verpakking weggevoerd worden naar een erkend afvalpunt (recyclagepark).

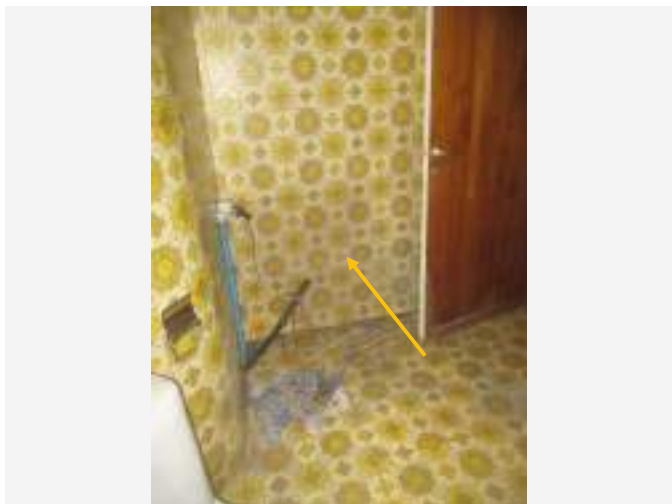
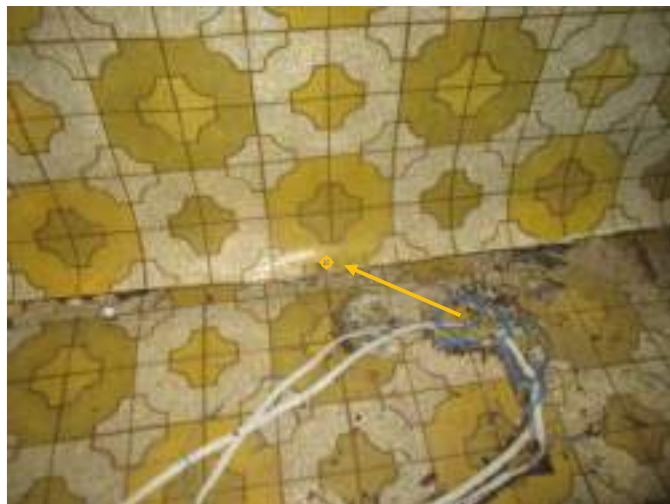
Eindbeoordeling materiaalrisico	Verhoogd materiaalrisico en/of verhoogde kans op vezelvrijgave
---------------------------------	--

Gebondenheid	Categorie 2: niet-hechtgebonden met matrix
Asbestsoort (vezeltype)	Alleen chrysotiel
Asbestconcentratie	Hoog ($\geq 50\%$)
Afschermingsgraad van het gehele materiaal	Geheel of deels (ook) vrij aan de binnenlucht
Toestand van het materiaal	Licht beschadigd, licht verweerd. Intact calciumsilicaatmateriaal of categorie III 'gebondenheid'

Beschrijving	Vinyl badkamer wand+vloer
Omgeving	Binnen
Primaire drager	wand + vloer
Asbestmateriaal	Prefab - afwerking - Vloerzeil
Bindmiddel van asbestmateriaal	Karton - papier - viltachtig
Gebondenheid op basis van bindmiddel	Niet-hechtgebonden
Hoeveelheid (oppervlakte - aantal)	• 30,00 m ² - 1 stuk
Totale oppervlakte	30,00 m ²
Eenvoudig bereikbaar	Ja
Bevestigingswijze	• Verlijmd, ingegoten, versmeerd
Identificatiemethode	Vaststelling met monstername
Destructieve handeling voor identificatie	Nee
Opmerking	<p>De hoeveelheid is een schatting en kan afwijken van de werkelijke toestand.</p> <p>De vinyl werd zowel gebruikt voor de wand als de vloer in de badkamer.</p>

- Zorg voor een veilig beheer. Vermijd het beschadigen van het asbestmateriaal. Controleer de toestand jaarlijks op wijzigingen.

- Hermetische zone (erkend asbestverwijderaar)
Deze toepassing kan enkel door een erkende asbestverwijderaar via de methodiek van hermetische zone verwijderd worden omdat verwijdering via de methodiek van eenvoudige handelingen en/of couveusezakmethode niet mogelijk is; en er automatisch een verhoogd risico op vrijgave van asbestvezels (max. concentratie 0,01 vezels/cm - CODEX Art. VI.3-54) ontstaat. (Bron: CODEX - Art. VI.3-61.- par 1.)

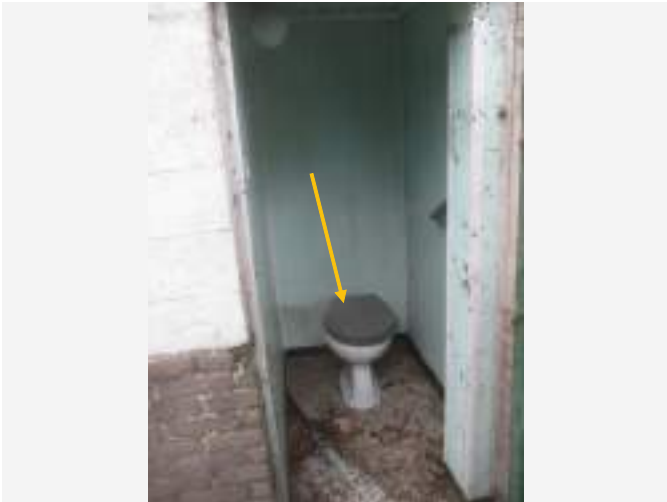
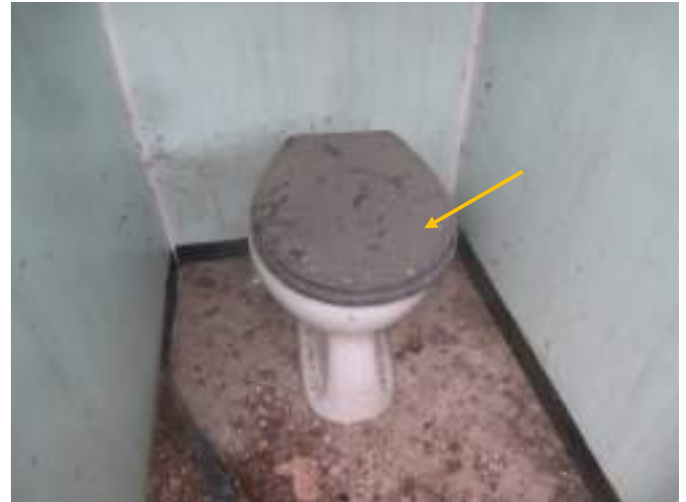
Eindbeoordeling materiaalrisico	Verhoogd materiaalrisico en/of verhoogde kans op vezelvrijgave
---------------------------------	--

Gebondenheid	Categorie 1: hechtgebonden in oorsprong
Asbestsoort (vezeltype)	Crocidoliet aanwezig
Asbestconcentratie	Laag (< 50%)
Afschermingsgraad van het gehele materiaal	Geheel of deels (ook) vrij aan de binnenlucht
Toestand van het materiaal	Licht beschadigd, licht verweerd. Intact calciumsilicaatmateriaal of categorie III 'gebondenheid'

Beschrijving	Bakeliet wc-bril
Omgeving	Binnen
Primaire drager	Sanitaire infrastructuur en uitrusting (toe- en afvoer)
Asbestmateriaal	Plaat, paneel, tablet - Type Bakeliet
Bindmiddel van asbestmateriaal	Kunststof of -hars
Gebondenheid op basis van bindmiddel	Hecht
Hoeveelheid (oppervlakte - dikte - aantal)	<ul style="list-style-type: none">• 0,20 m² - 0,99 cm - 1 stuk
Totaal volume	0,002 m ³
Eenvoudig bereikbaar	Ja
Bevestigingswijze	<ul style="list-style-type: none">• Geschroefd
Identificatiemethode	Vaststelling zonder monstername
Destructieve handeling voor identificatie	Nee
Opmerking	De hoeveelheid is een schatting en kan afwijken.

- Zorg voor een veilig beheer en verwijder dit asbestmateriaal wanneer het bij werken eenvoudig bereikbaar wordt. Controleer de toestand jaarlijks op wijzigingen.

- Eenvoudige handelingen: mag via doe-het-zelf of door werknemer(s) met opleidingsattest eenvoudige handelingen
Deze toepassing kan door een aannemer die over een opleidingsattest eenvoudige handelingen beschikt of door een particulier (doe-het-zelf), verwijderd worden indien er geen verhoogd risico op vrijgave van asbestvezels (max. concentratie 0,01 vezels/cm³ - CODEX Art. VI.3-54) ontstaat en de toepassing voorafgaand wordt gefixeerd/bevochtigd; de individuele elementen zonder machinale werktuigen en zonder breken of gooien een voor een losgemaakt worden; en ten slotte in gesloten verpakking weggevoerd worden naar een erkend afvalpunt (recyclagepark).

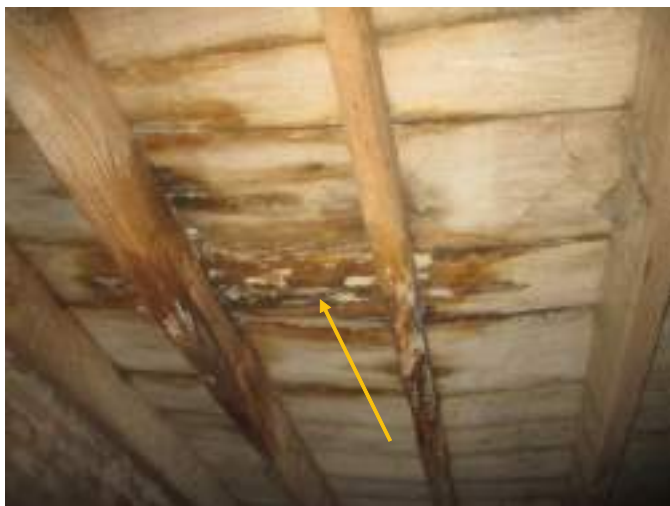
Uitleg van de asbestdeskundige: De houten vloer van de zolder van de stallen was rot op bepaalde plaatsen en kon niet veilig betreden worden.

(Asbest)materiaal	Er kon niet nagegaan worden of er asbestverdacht materiaal aanwezig is op de zolder.
Karakterisatie	Asbest (verdacht)
Primaire drager	Vloer
