# Asbestinventarisatattest

Antoon Van Dycklaan 86, 8500 Kortrijk

Attestnummer : 20250404-000208.000

Uitgegeven op : 04.04.2025

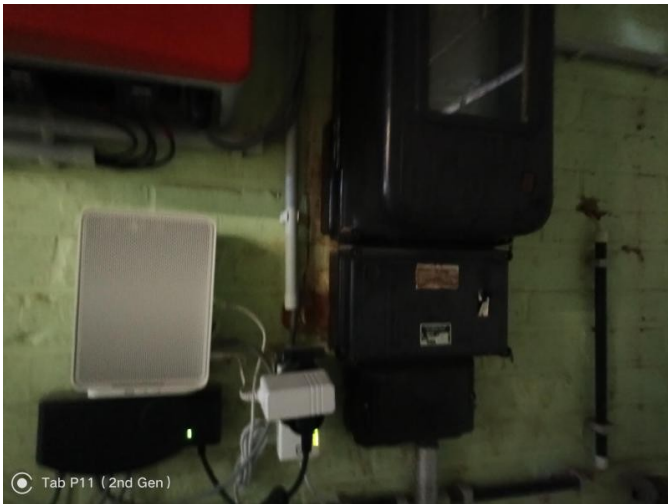
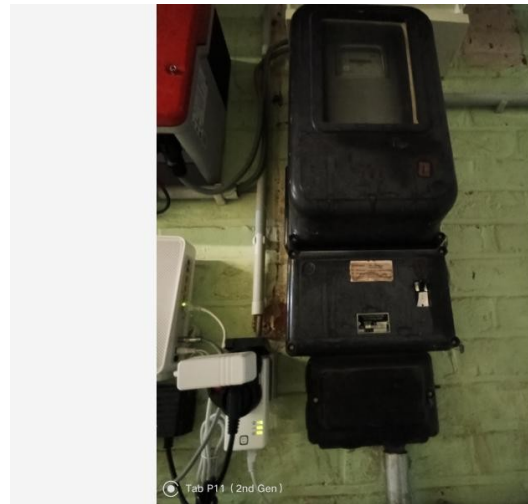
| Eindbeoordeling materiaalrisico | Laag materiaalrisico en/of verlaagde kans op vezelvrijgave |

| Asbestsoort (vezeltype) | Crocidoliet aanwezig |
| Asbestconcentratie | Laag (< 50%) |
| Toestand van het materiaal | Onbeschadigd, niet verweerd |

| Beschrijving | Bakelieten componenten garage |
| Asbestmateriaal | Plaat, paneel, tablet - Type Bakeliet |

Zorgvuldig beheren

- Zorg voor een veilig beheer. Vermijd het beschadigen van het asbestmateriaal. Controleer de toestand jaarlijks op wijzigingen.

- Eenvoudige handelingen: mag via doe-het-zelf of door werknemer(s) met opleidingsattest eenvoudige handelingen  
Let op: bakeliet dat zich voor de elektriciteitsmeter of inclusief de meter bevindt, mag uitsluitend door de netwerkbeheerder worden verwijderd.

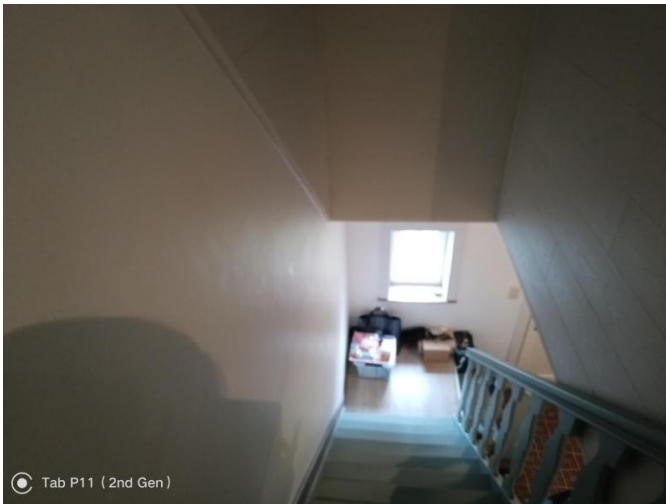
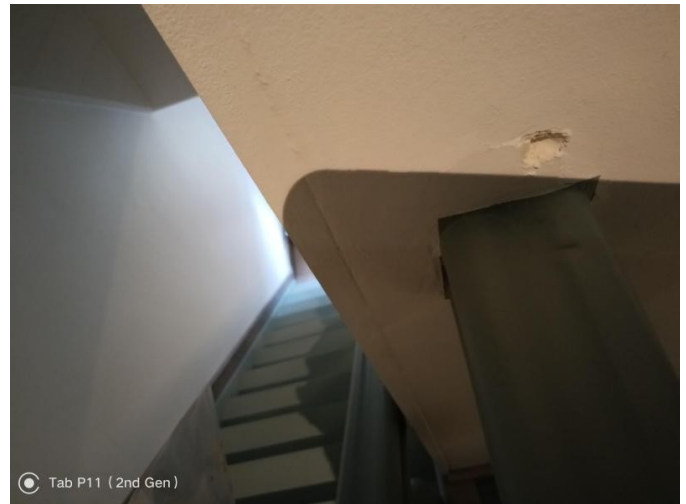
| Eindbeoordeling materiaalrisico | Zeer laag materiaalrisico en/of zeer lage kans op vezelvrijgave |

| Asbestsoort (vezeltype) | Alleen chrysotiel |

| # | Type | Referentie | Resultaat |
|---|---|---|---|
| 2.1 | Mengmonster | MM02 pleisterwerk wanden | Chrysotiel |

| Opmerking | Bij staalname werd vastgesteld dat het pleisterwerk asbesthoudend is. Aangezien pleisterlagen vaak doorlopen over meerdere ruimten en bouwdelen, is het op basis van één staalname niet met zekerheid vast te stellen of alle pleisterlagen in het gebouw dezelfde samenstelling hebben. |

Zorgvuldig beheren

- Zorg voor een veilig beheer. Vermijd het beschadigen van het asbestmateriaal. Controleer de toestand jaarlijks op wijzigingen.

- Hermetische zone (erkend asbestverwijderaar)  
Asbesthoudend pleisterwerk mag alleen worden verwijderd door een erkende asbestverwijderaar. In de meeste gevallen moet dit gebeuren in een hermetisch afgesloten werkzone,

Laat bijkomende staalnames uitvoeren om de volledige omvang van het asbesthoudende pleisterwerk in kaart te brengen.

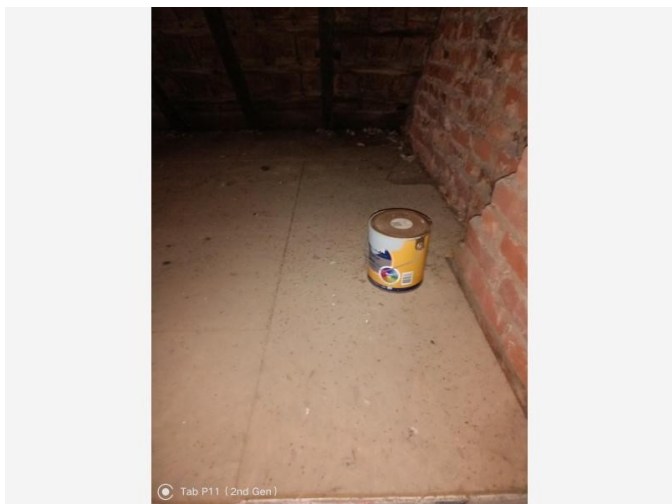
1. Onderlaag ( niet waarneembaar)
2. Middenlaag cementgebonden afwerking of beton
3. Bovenlaag ( EPS )
4. Niet verdachte vezelplaten

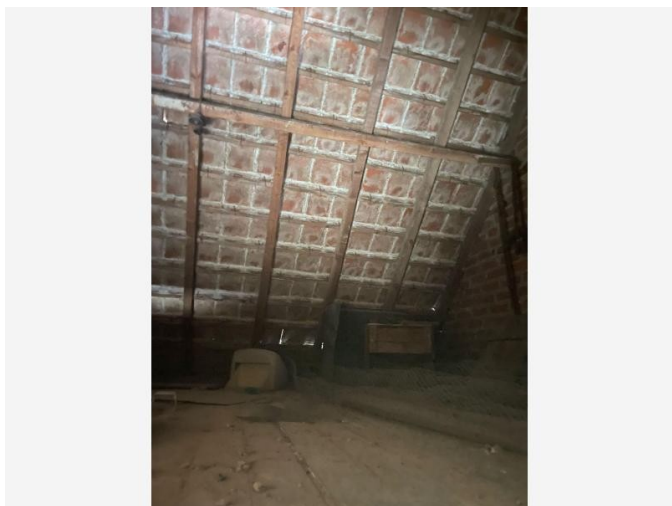
De zolder is leeg en er zijn geen asbestverdachte materialen aangetroffen.

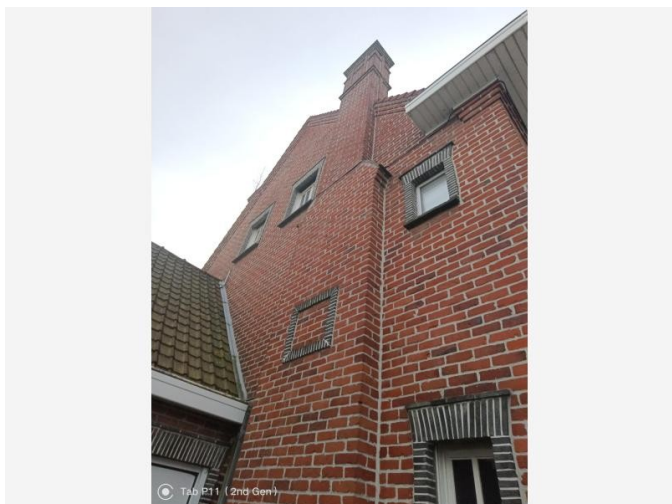
De gemetste schoorsteen is zichtbaar aan de buitenzijde van de woning, maar is aan de binnenzijde grotendeels weggewerkt achter wanden of constructies. Pas ter hoogte van de zolderruimte is de schoorsteen opnieuw zichtbaar.

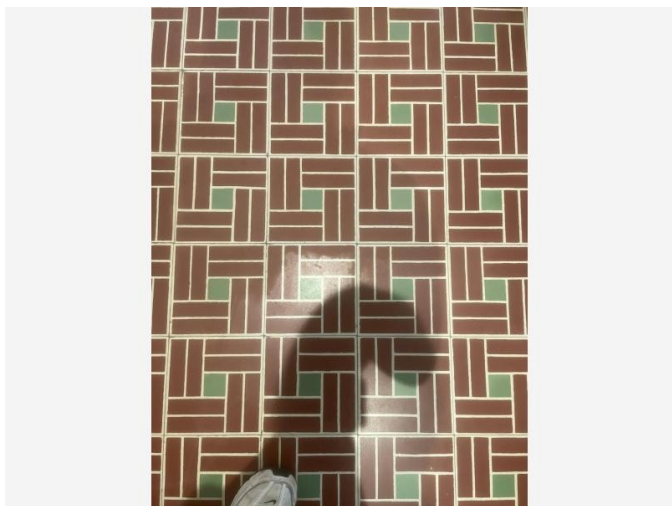
Niet asbestverdacht

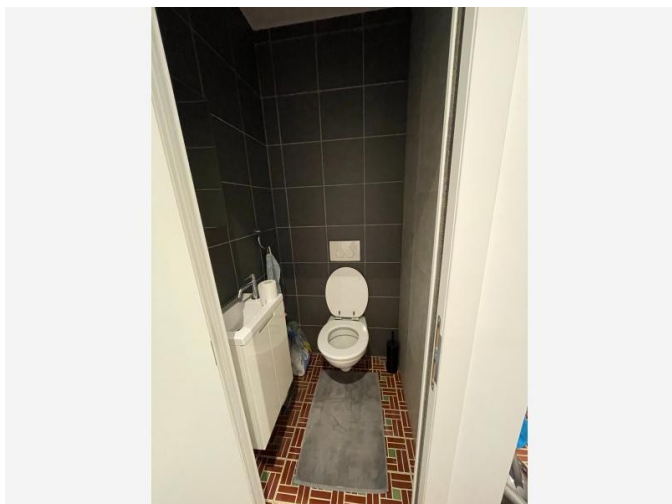
Hoewel sommige toepassingen visueel vernieuwd zijn, kan dit niet automatisch beschouwd worden als asbestvrij. Asbesthoudende materialen kunnen zich nog steeds bevinden achter of onder de nieuwe afwerking.

Er is documentatie aanwezig van EPS

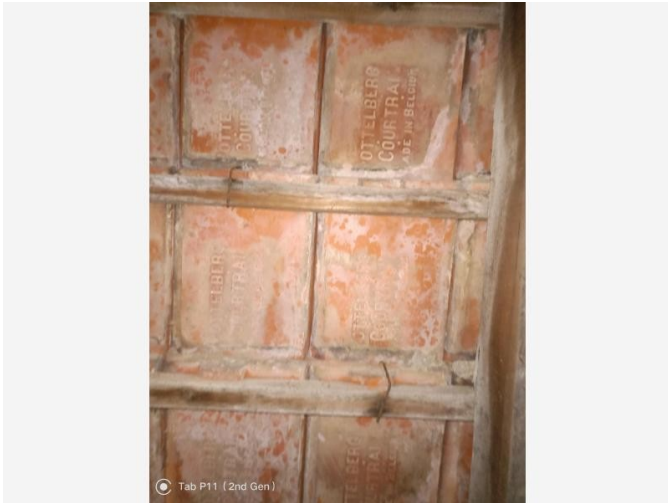
Op basis van het materiaal ( keramisch ), de merkaanduiding is vastgesteld dat het dak niet asbestverdacht is. Het merk Pottelberg produceerde keramische dakpannen zonder asbest.

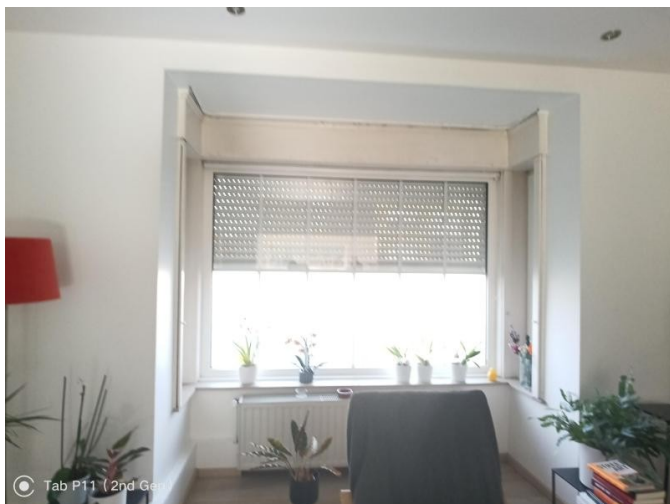
Tijdens de inspectie werd vastgesteld dat meerdere verdiepingen zijn uitgerust met verlaagde plafonds. Hierdoor is het niet mogelijk om de achterliggende constructies en materialen visueel te beoordelen. Dit brengt een risico met zich mee op verborgen asbesthoudende toepassingen, zoals oude plafondafwerkingen, isolatiematerialen of leidingen.

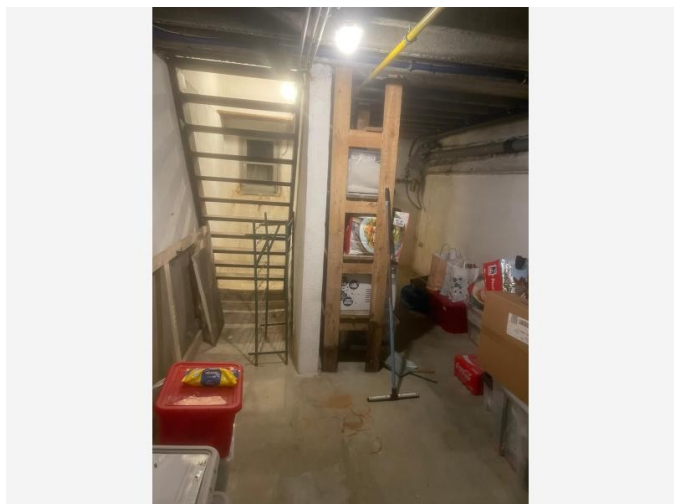
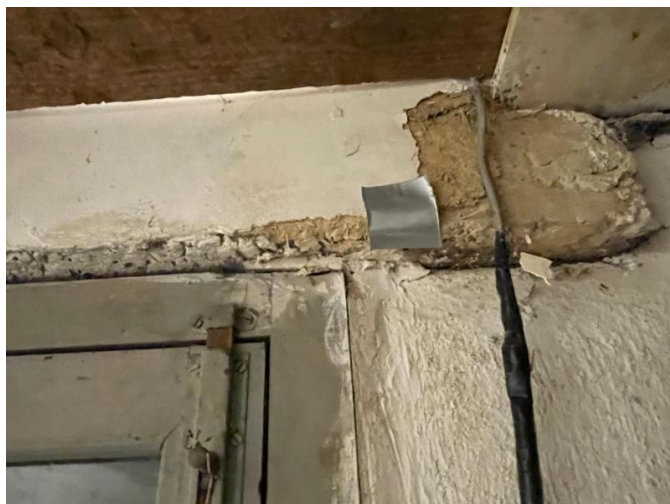
## Fiche 12: Pleister Wanden kelder

Geen asbest

| # | Type | Referentie | Resultaat |
|---|---|---|---|
| 12.1 | Mengmonster | MM03 Pleister wand kelder | Geen asbest |

| Opmerking | De kelderwanden bestaan uit een combinatie van bepleisterde betonconstructies en zichtbaar gemetselde binnenwanden. De primaire drager van de bepleisterde wanden is vermoedelijk massief beton. De achterwand bestaat uit onafgewerkte volle baksteen en maakt deel uit van de oorspronkelijke dragende structuur. |

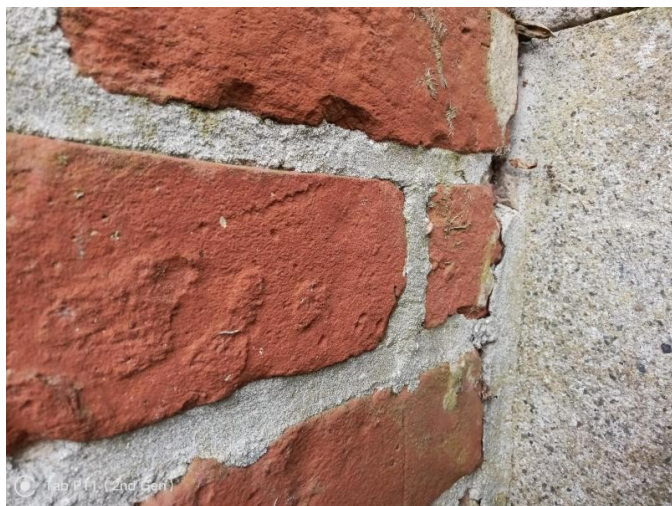
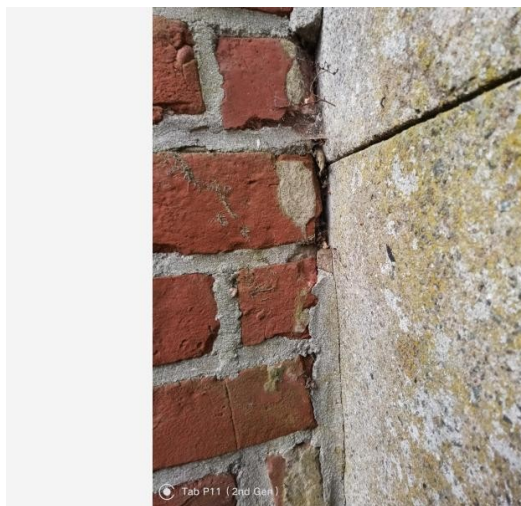
## Fiche 13: Voegwerk zijmuur garage

Geen asbest

| # | Type | Referentie | Resultaat |
|---|---|---|---|
| 13.1 | Puntmonster | M02 Voegwerk zijmuur | Geen asbest |

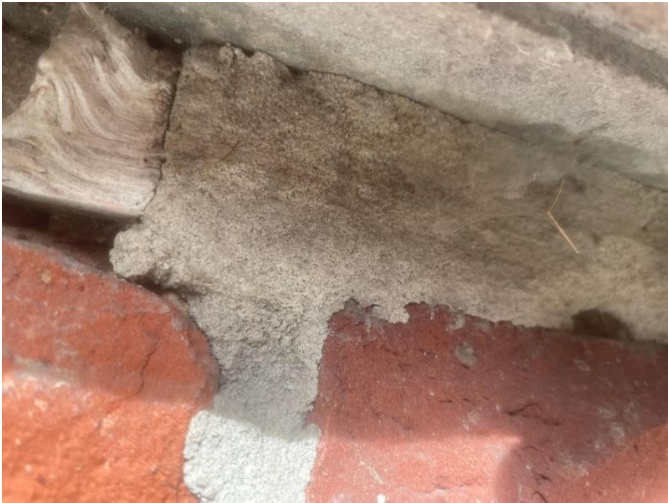
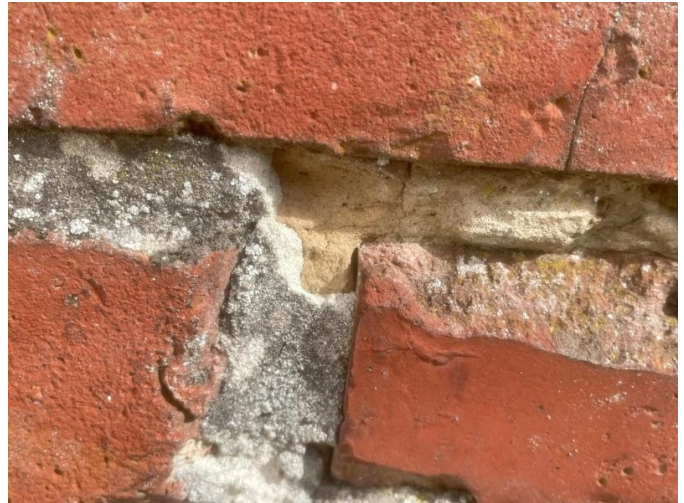
Geen asbest

| # | Type | Referentie | Resultaat |
|---|---|---|---|
| 14.1 | Puntmonster | M01 Voegwerk afwijkend | Geen asbest |

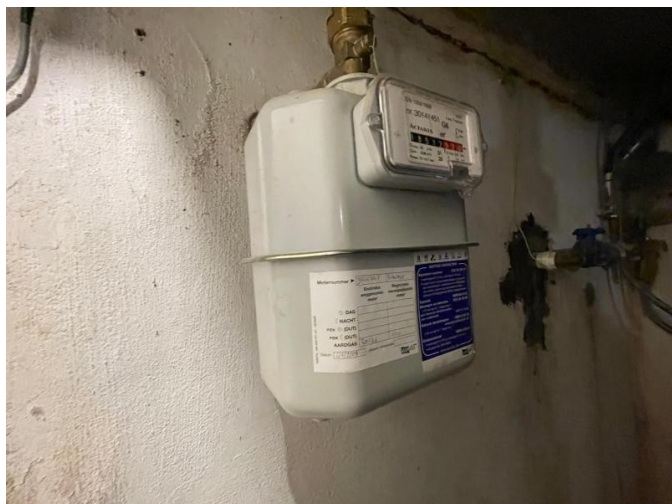
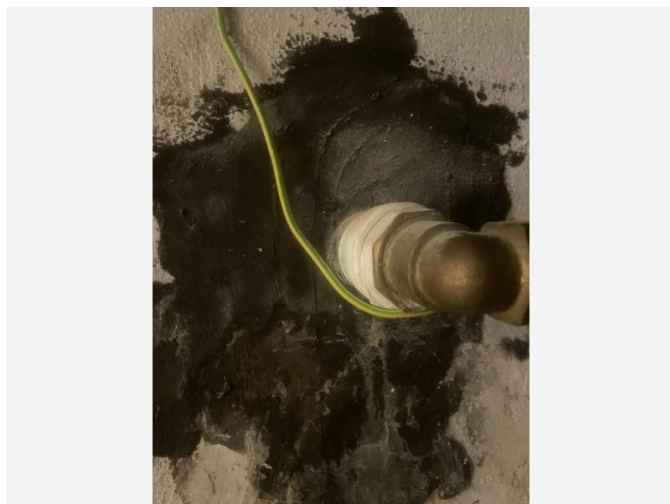
## Fiche 16: Zwarte mastiek

Geen asbest

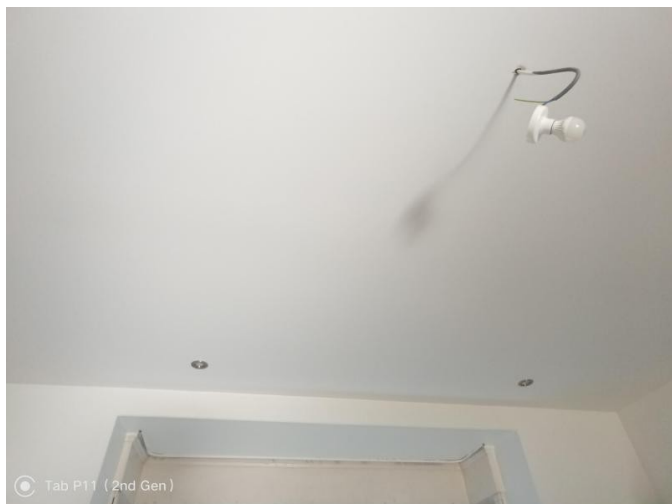
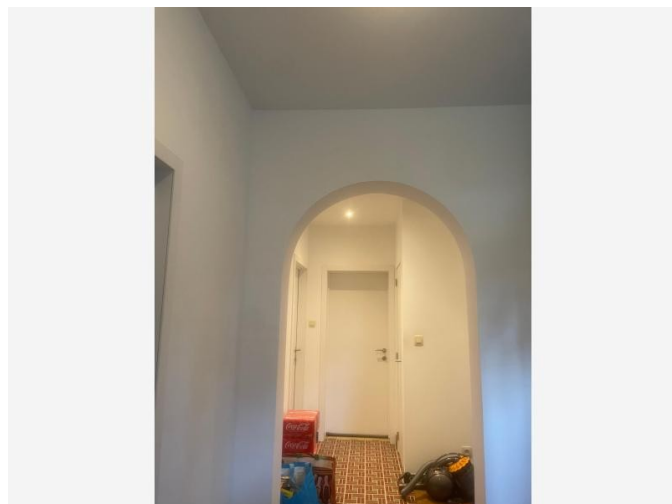
## Fiche 17: Pleisterwerk Plafond

Geen asbest

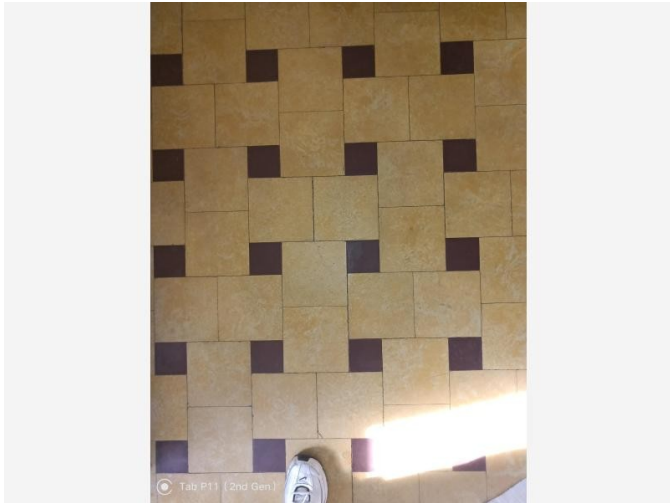
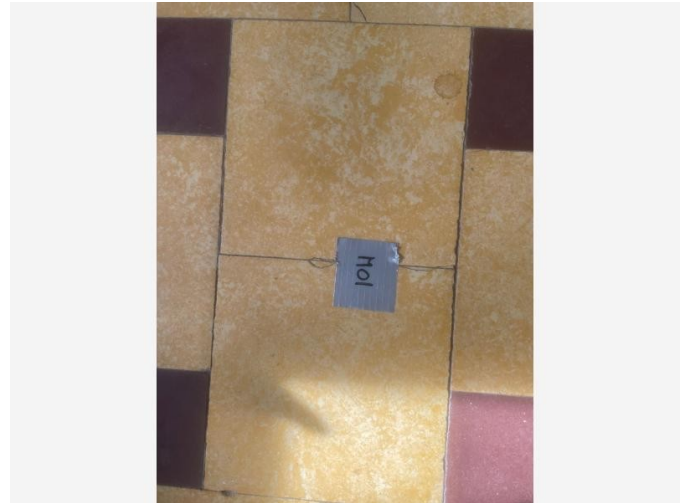
## Fiche 18: faiencetegels keuken

Geen asbest
