# Asbestinventarisatetest

Gentseweg 52, 8792 Waregem

Attestnummer : 20240310-000159.000

Uitgegeven op : 10.03.2024

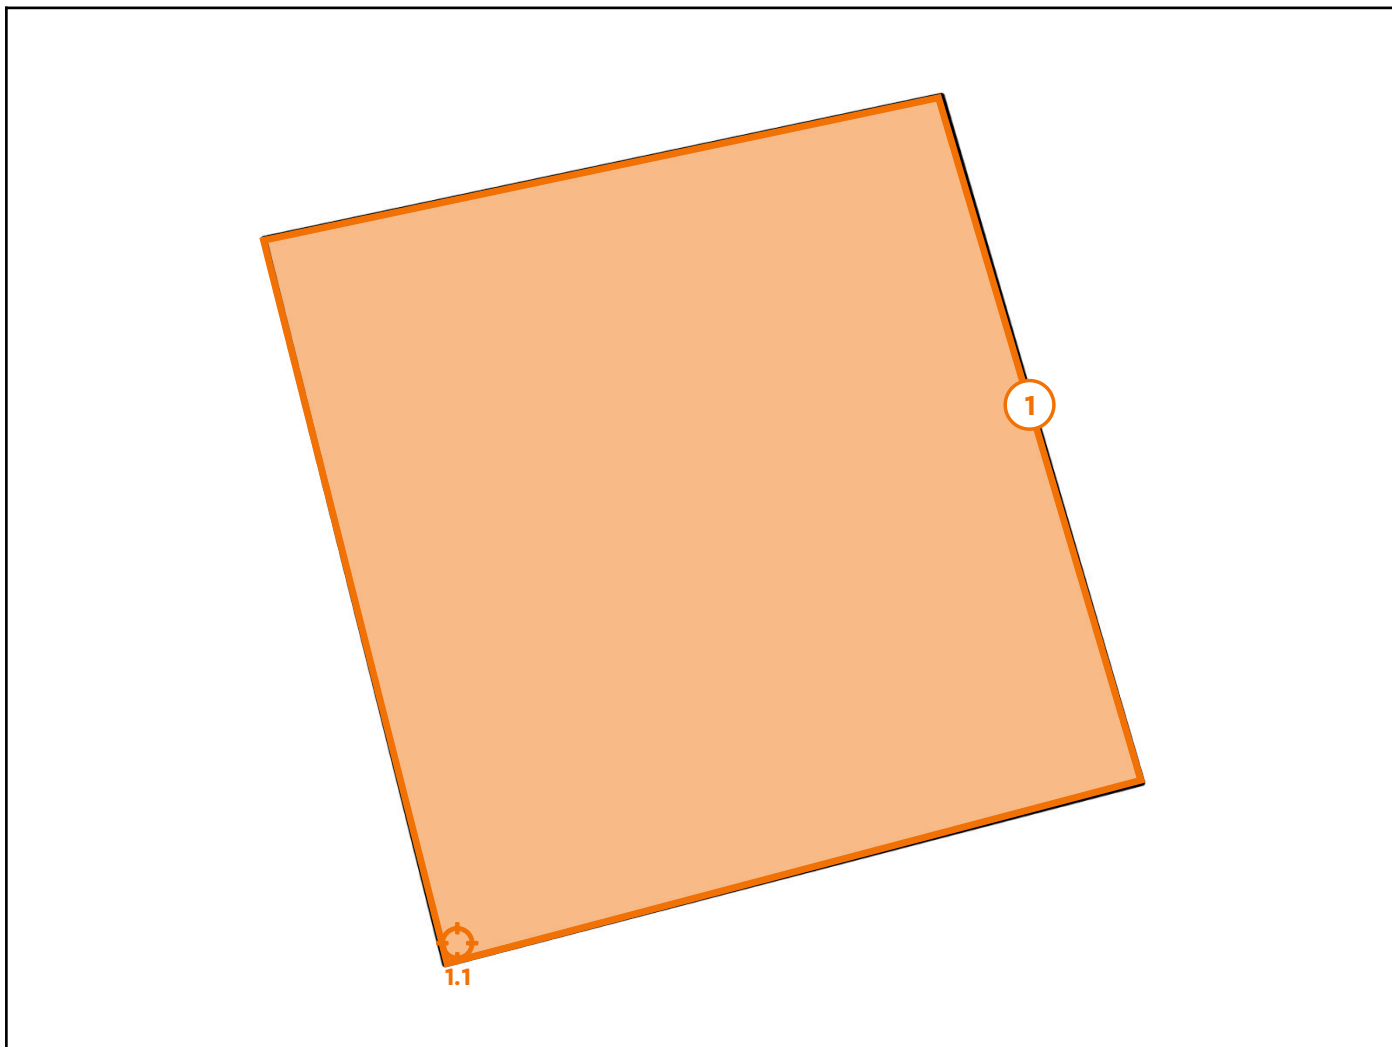
## Plan 2.1: Tuinberging plan

Beschrijving	Type	Actie
1. Golfplaat	Asbestmateriaal	<a href="#">Verwijderen</a>
1.1 Code: MM03	Puntmonster	-

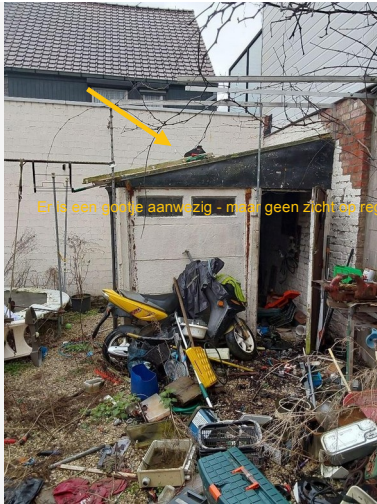
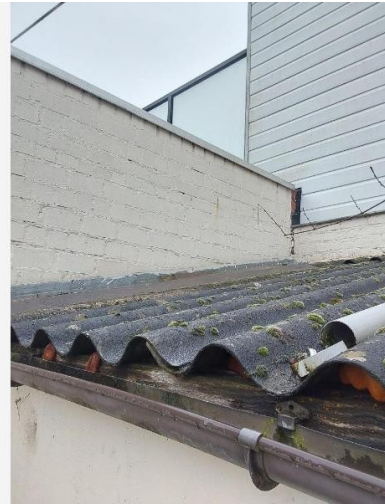
Eindbeoordeling materiaalrisico	Verhoogd materiaalrisico en/of verhoogde kans op vezelvrijgave
---------------------------------	--

Gebondenheid	Categorie 1: hechtgebonden in oorsprong
Asbestsoort (vezeltype)	Alleen chrysotiel
Asbestconcentratie	Laag (< 50%)
Afschermingsgraad van het gehele materiaal	Geheel of deels (ook) vrij aan de binnenlucht
Toestand van het materiaal	Matig beschadigd, matig verweerd

#	Type	Referentie	Resultaat
1.1	Puntmonster	MM03	Chrysotiel

Beschrijving	Golfplaat
Omgeving	Buiten
Primaire drager	Plat dak
Asbestmateriaal	Dak- en gevelbekleding - Golfplaat
Bindmiddel van asbestmateriaal	Cement
Gebondenheid op basis van bindmiddel	Hecht
Hoeveelheid (oppervlakte - aantal)	<ul style="list-style-type: none"><li>• 8,00 m<sup>2</sup> - 1 stuk</li></ul>
Totale oppervlakte	8,00 m <sup>2</sup>
Eenvoudig bereikbaar	Ja
Bevestigingswijze	<ul style="list-style-type: none"><li>• Genageld, geniet</li></ul>
Identificatiemethode	Vaststelling met monstername
Destructieve handeling voor identificatie	Nee

Het asbestmateriaal valt onder de mijlpaal van 2034.

Verwijderen

- Zorg voor een veilig beheer. Vermijd het beschadigen van het asbestmateriaal. Controleer de toestand jaarlijks op wijzigingen.
- Hemelwater dat afspoelt van asbestcement daken of gevels kan asbestdeeltjes bevatten. Gebruik het enkel voor gesloten circuits (bv. spoelen toiletten). Reinig na het vervangen van het dak of de gevel de dakgoten en regenwaterput of -ton om asbesthoudend sediment of slib te verwijderen

- Eenvoudige handelingen: mag via doe-het-zelf of door werknemer(s) met opleidingsattest eenvoudige handelingen  
Asbest binnen een gebouw : In binnenruimtes mag u alleen hechtgebonden asbest verwijderen dat niet beschadigd is. Dat betekent dat het materiaal volledig intact is en er geen vrije asbestvezels zichtbaar zijn.  
Asbest buiten een gebouw: Bevindt het asbest zich buiten uw woning of gebouw? Dan mag u de volgende toepassingen zelf wegnemen: hechtgebonden asbest dat niet beschadigd is; hechtgebonden asbest dat wel beschadigd is en waarbij er vrije asbestvezels zichtbaar zijn. Een beschadigde asbesttoepassing of asbest in slechte staat kan makkelijk verder breken of vergruizen. Er komen dan schadelijke asbestvezels vrij die ingeademd kunnen worden. De volgende asbesthoudende materialen mag u als particulier of zelfstandige zelf verwijderen, ongeacht of ze zich binnen of buiten bevinden: dichtingen of pakkingen; koorden en andere

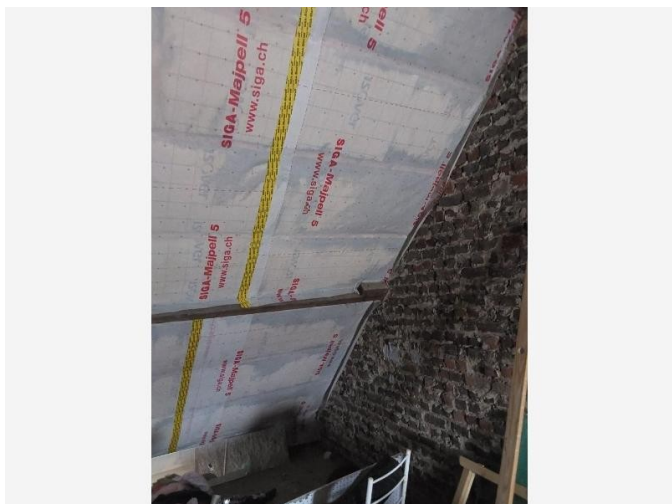
**Reden:** Er is geen volledige risicobeoordeling mogelijk

**Uitleg van de asbestdeskundige:** Het onderdak van de woning is niet zichtbaar. Aan de binnenzijde is er isolatie met dampscherm aanwezig. Aan de buitenzijde zijn er ook haken voorzien waarbij het onderdak ook niet zichtbaar kan gemaakt worden.

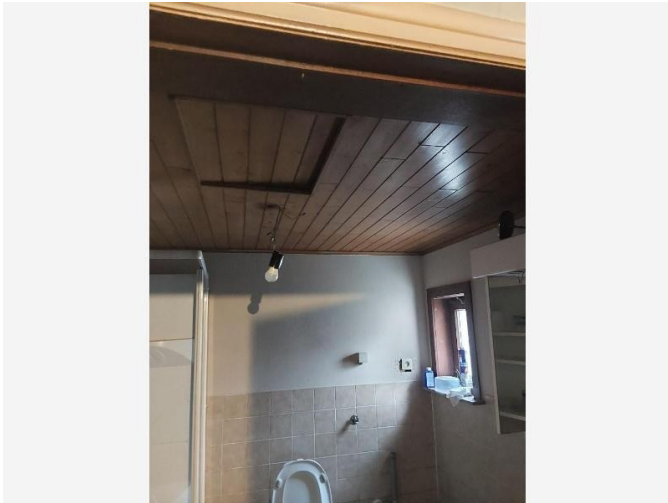
Natte ruimte : in de badkamer zijn er houten planken aanwezig.

Verblijfsruimte: in de leefruimte zijn er houten planken aanwezig

Het is niet zichtbaar of hier nog pleisterwerk aanwezig is onder het materiaal, dit is destructief onderzoek en niet noodzakelijk voor dit attest. Bij het constateren van oud pleisterwerk bij afname van het materiaal moet er eerst stalen genomen worden.

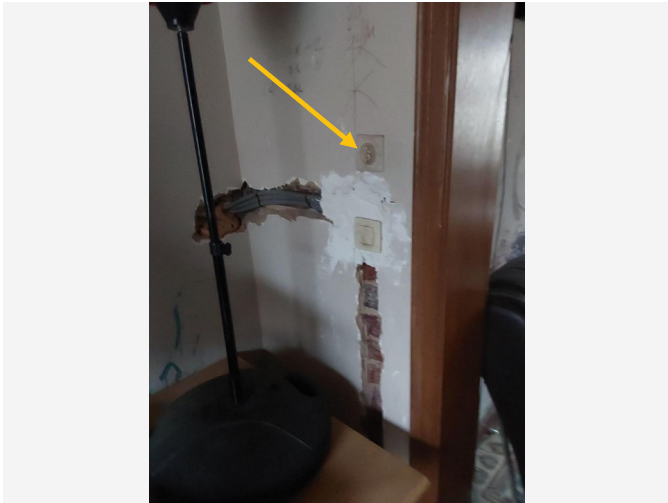
In de woning zijn er op verschillende plaatsen bakelieten stopcontacten en schakelaars aanwezig. Wees aandachtig bij het verwijderen van de toepassing dat deze asbestverdachte materialen zijn.

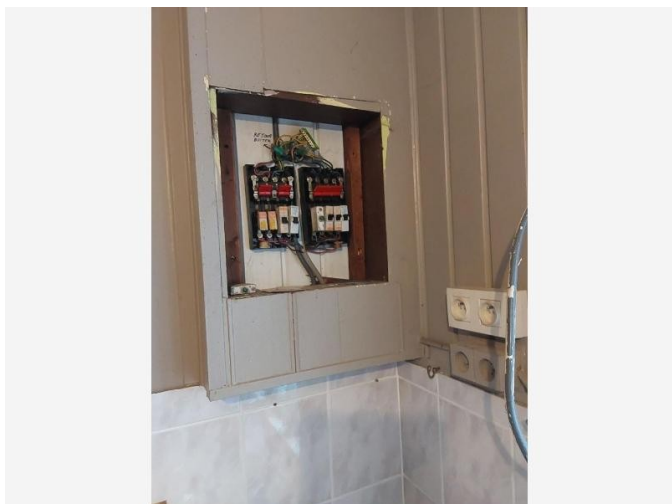
De asbestverdachte toepassingen in oude zekeringen zijn kartonplaatjes of textiel. Wees aandachtig bij het verwijderen van de elektriciteitskast.

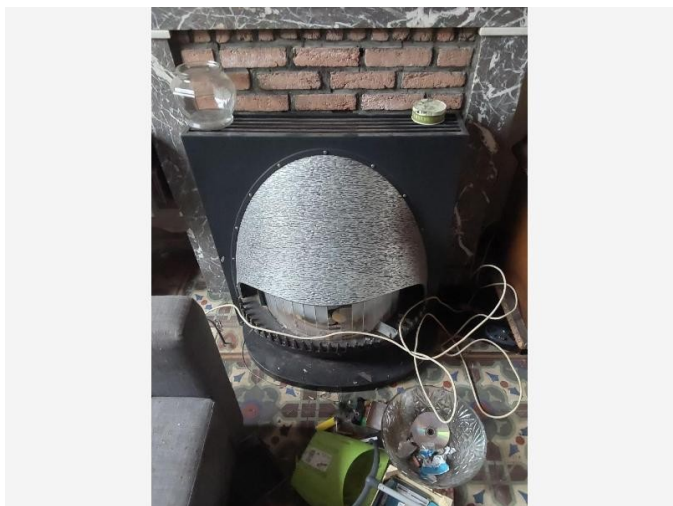
Bij het verwijderen van de kachel moet er aandacht worden besteed aan het touw die mogelijks aanwezig is bij de kachel. Het touw is niet zichtbaar tijdens de inspectie maar dit behoort tot destructief onderzoek die niet noodzakelijk is voor dit attest. Het touw van de kachel kan mogelijks asbestverdacht zijn.

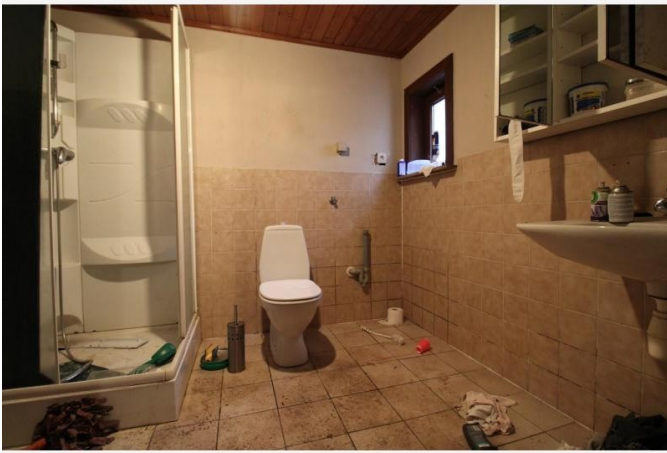
De tegels konden niet verder onderzocht worden naar verlijming van de tegel. Dit behoort tot destructief onderzoek en dit is niet noodzakelijk voor dit attest. Bij het verwijderen van de tegels moet er aandacht worden gegeven dat er mogelijk asbestverdacht lijm werd gebruikt voor de bevestiging.

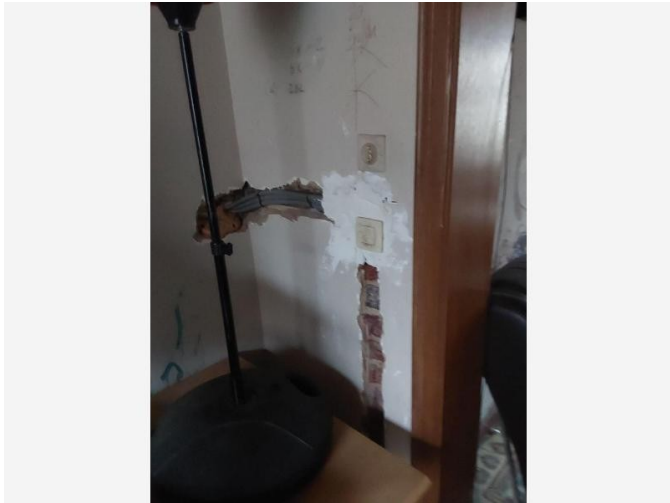
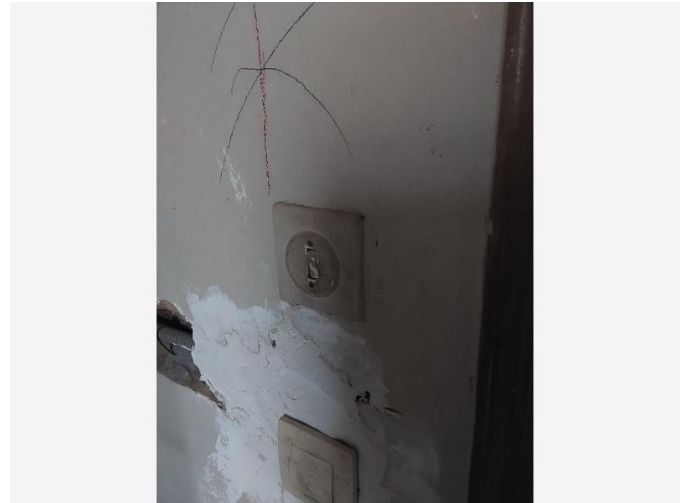
Geen asbest

#	Type	Referentie	Resultaat
8.1	Mengmonster	MM01	Geen asbest

Beschrijving	Pleisterwerk Muur
Omgeving	Binnen
Primaire drager	Binnenwand

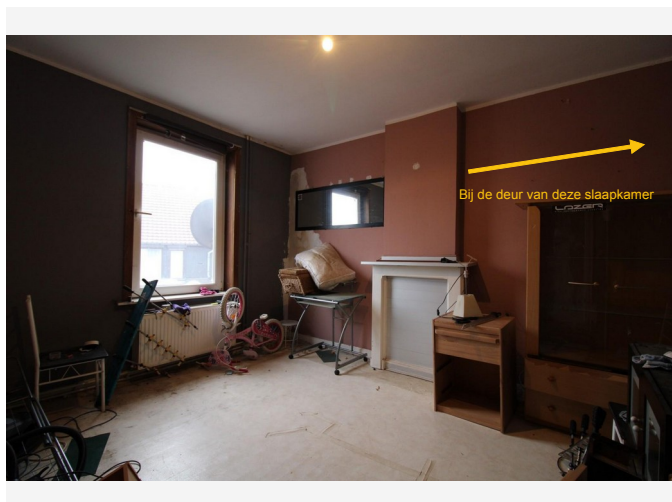
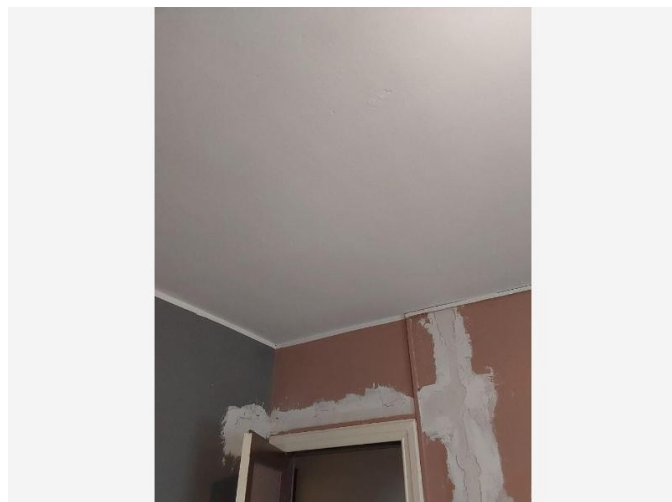
## Fiche 9: Pleisterwerk Plafond

Geen asbest

#	Type	Referentie	Resultaat
9.1	Mengmonster	MM02	Geen asbest

Beschrijving	Pleisterwerk Plafond
Omgeving	Binnen
Primaire drager	Plafond
