Asbestinventarisatetest

Torenlaan 5, 8790 Waregem

Attestnummer : 20251024-000346.000

Uitgegeven op : 24.10.2025

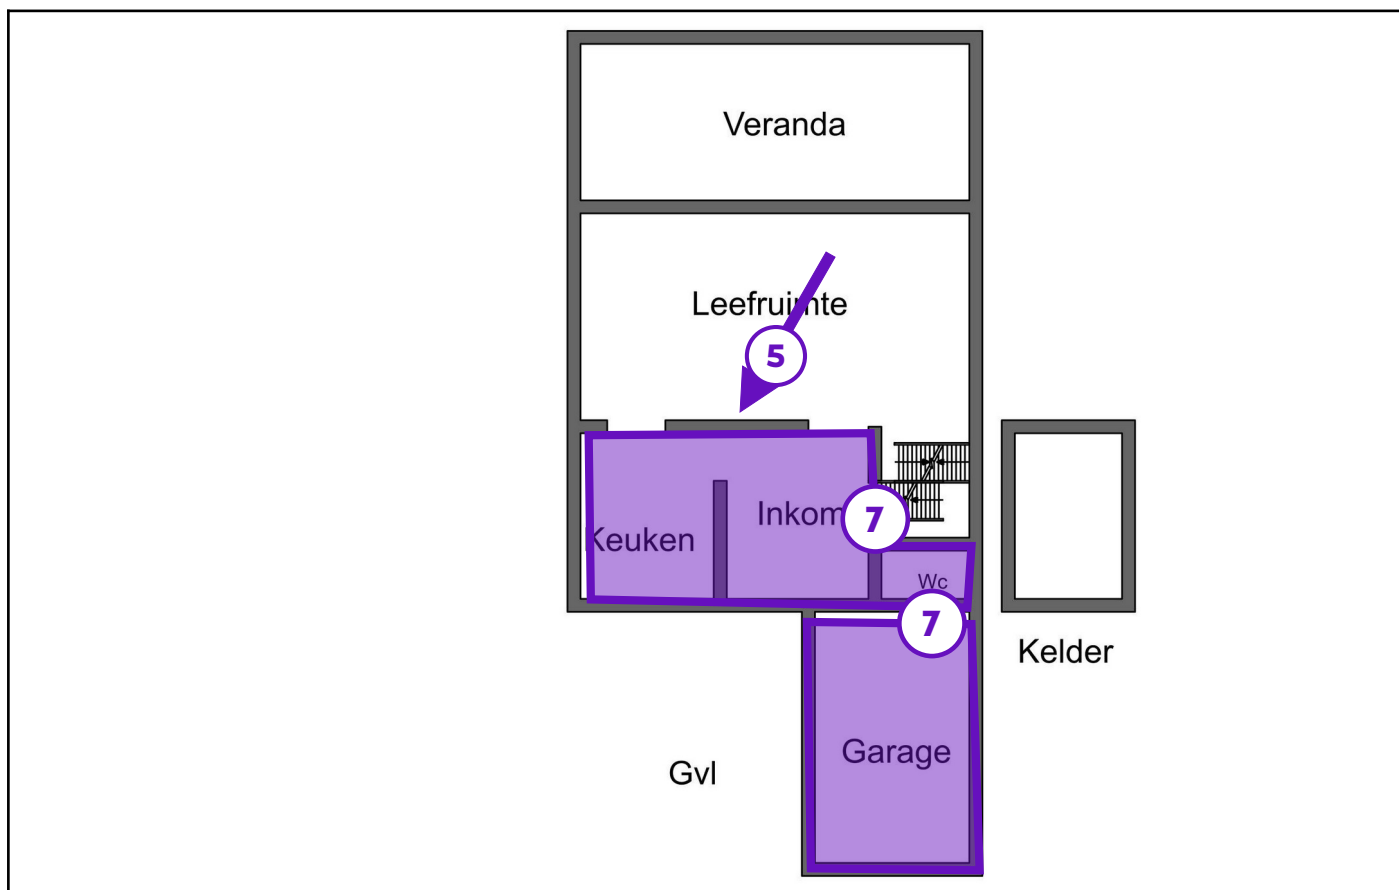
Plan 1.3: Schema woning gvl

Beschrijving	Type	Actie
5. Schouw niet inspecteerbaar	Beperking	-
7. Plafonds: hout	Advies	-

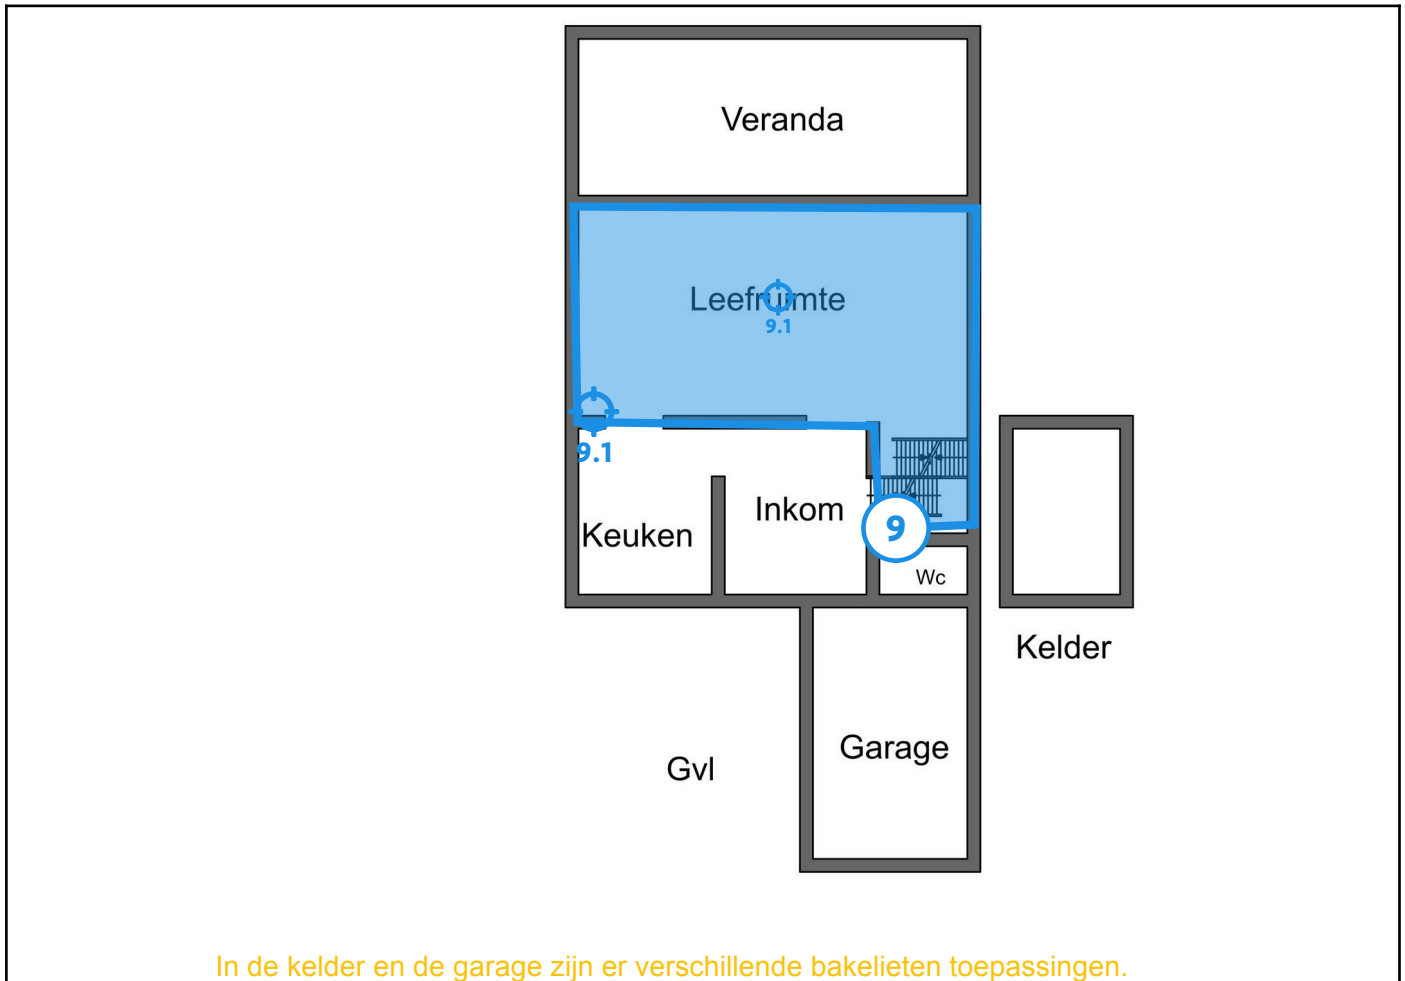
Plan 1.5: Schema woning gvl

Beschrijving	Type	Actie
2. Bakeliet electra	Asbestmateriaal	Verwijderen
9. Plafonds: pleisterwerk	Geen asbest	-
9.1 Code: 201	Mengmonster	-

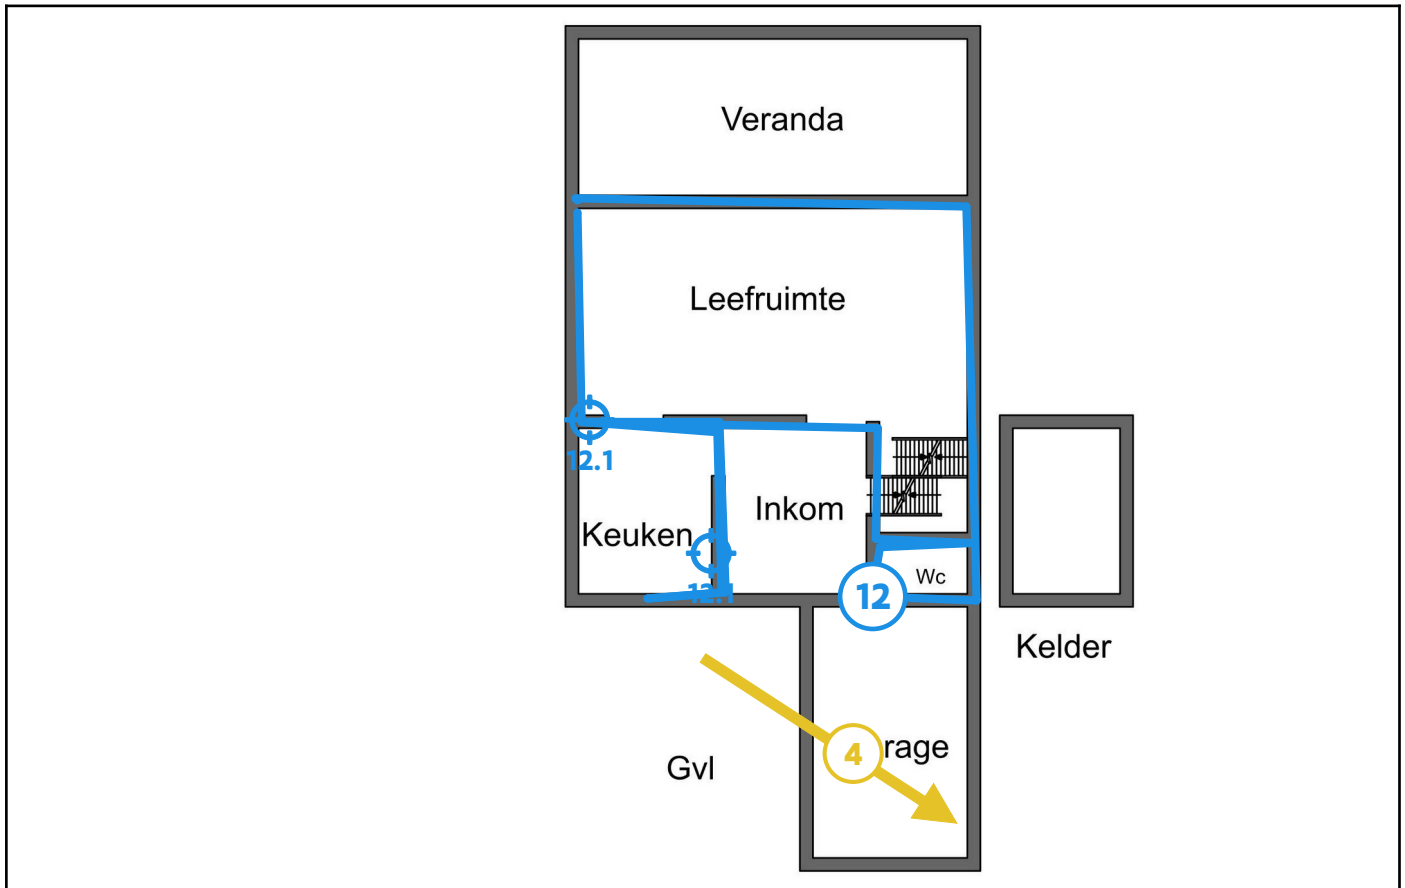
Plan 1.7: Schema woning gvl

Beschrijving	Type	Actie
4. Bakeliet elektriciteitskast netbeheerder in de garage	Asbestmateriaal	Zorgvuldig beheren
12. Wanden: pleisterwerk	Geen asbest	-
12.1 Code: 101	Mengmonster	-

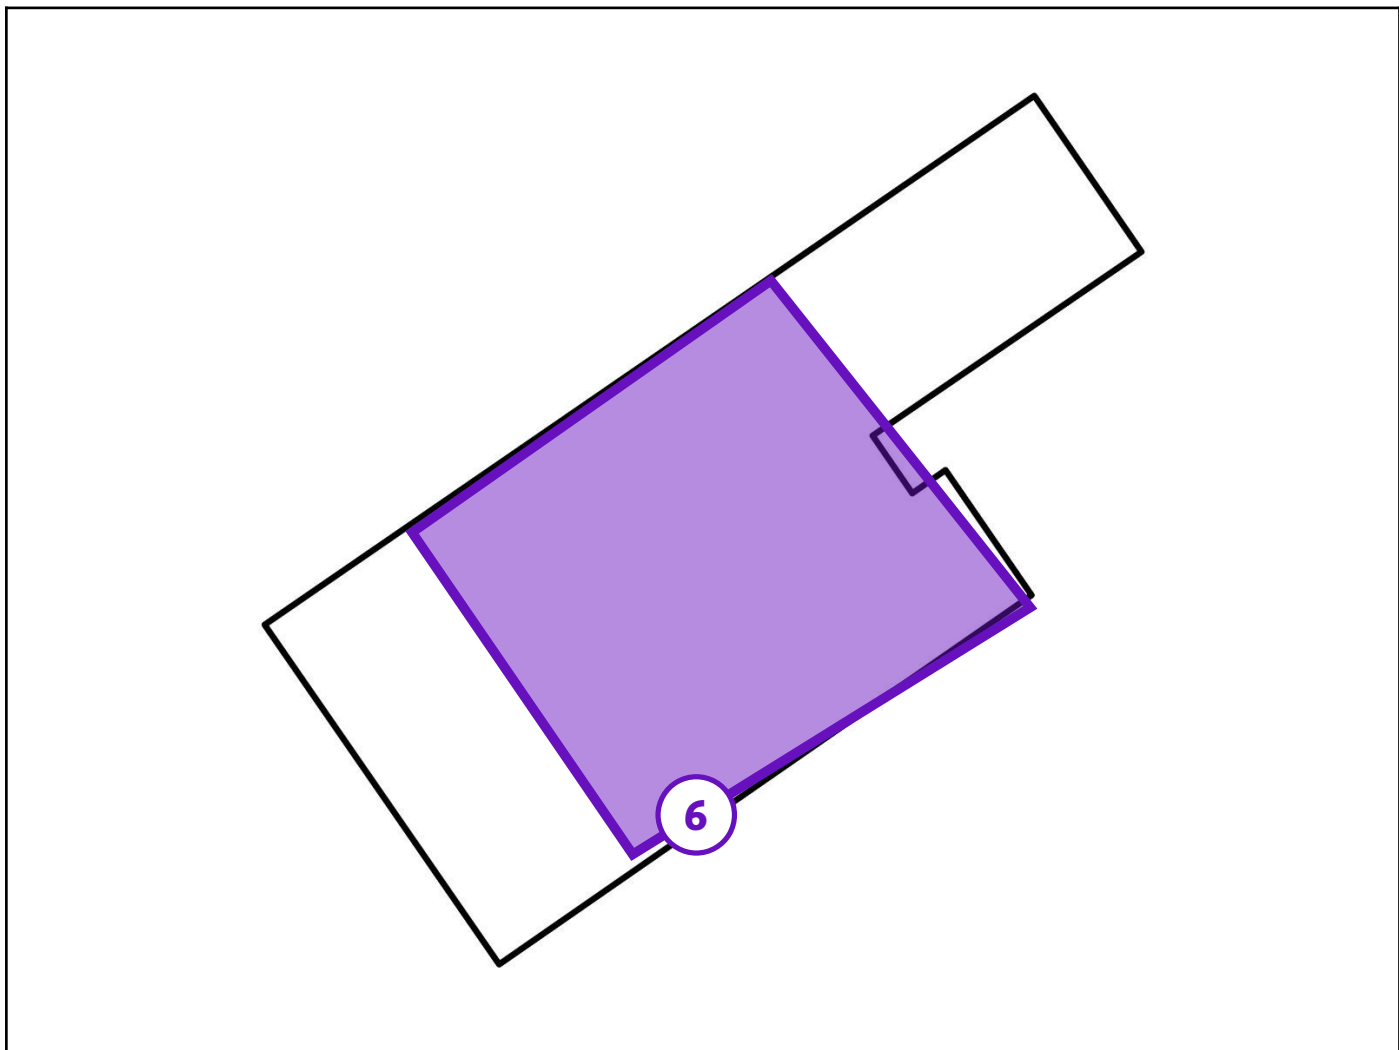
Plan 1.9: Dak hoofdgebouw

Beschrijving	Type	Actie
6. Dak te hoog.	Beperking	-

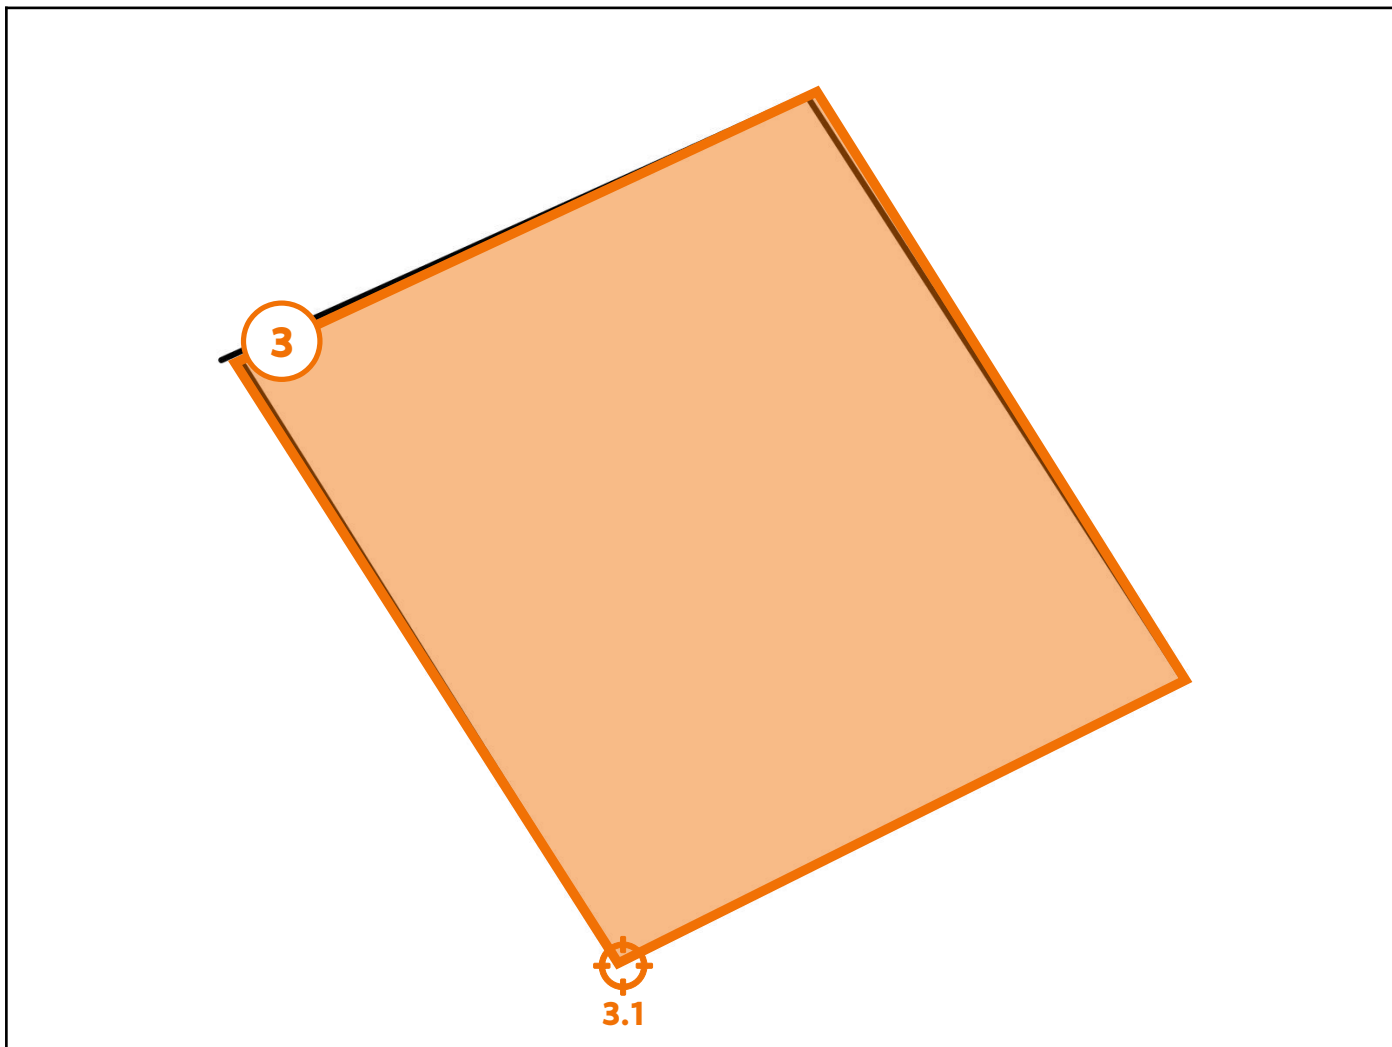
Plan 2.1: Constructie plan

Beschrijving	Type	Actie
3. Dak: golfplaten	Asbestmateriaal	Verwijderen
3.1 Code: 902	Puntmonster	-

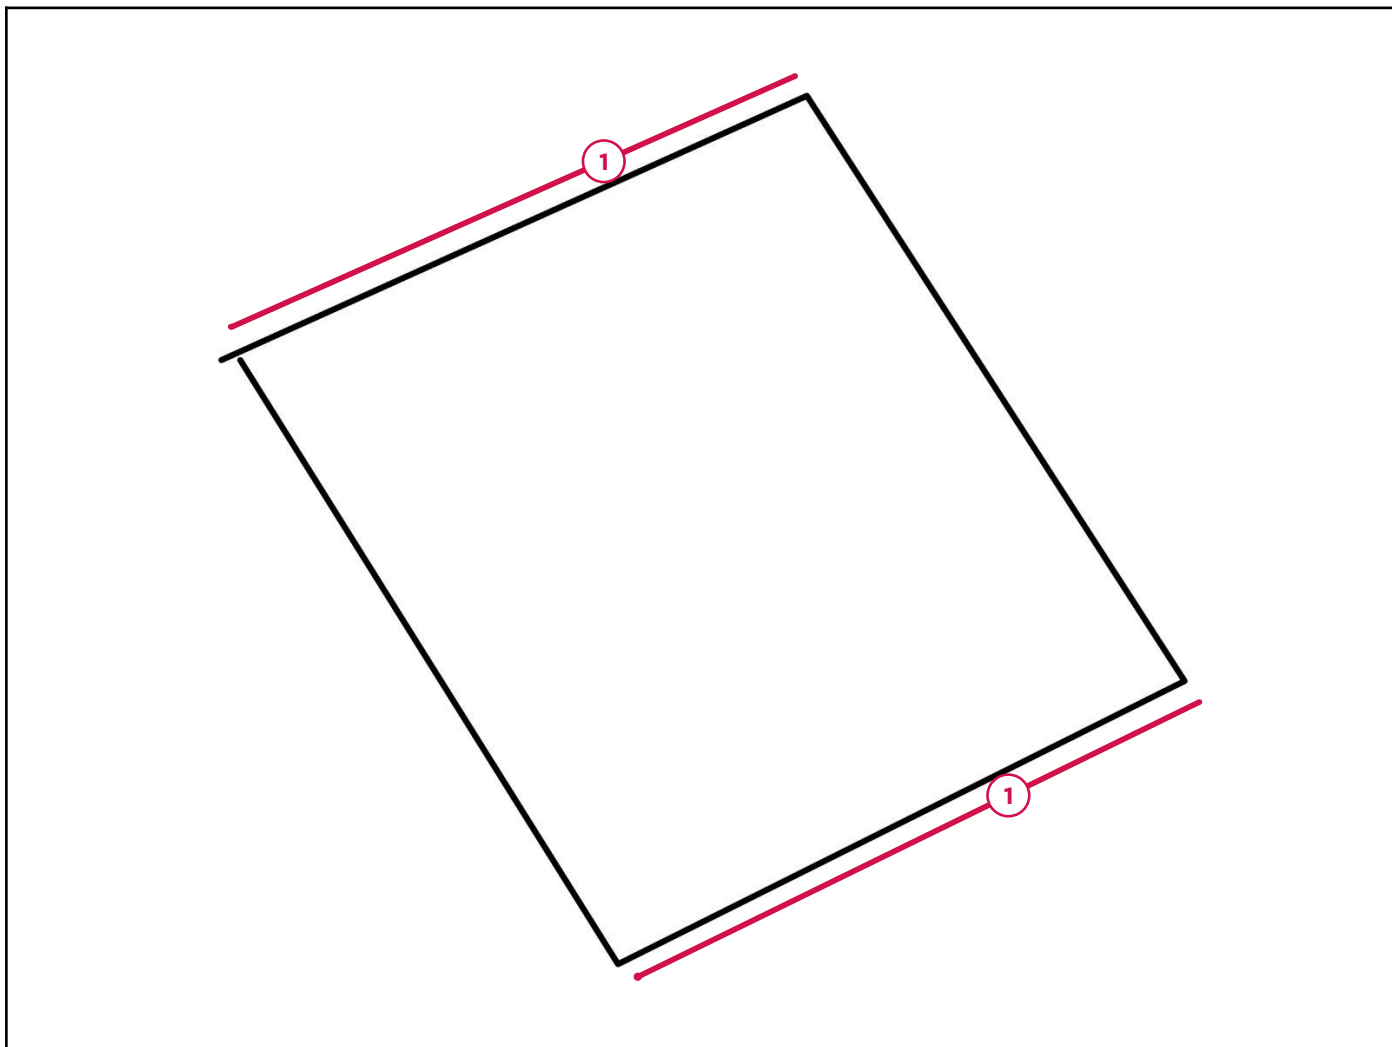
Plan 2.2: Constructie plan

Beschrijving	Type	Actie
1. Slib in dakgoot	Asbestmateriaal	Dringend verwijderen

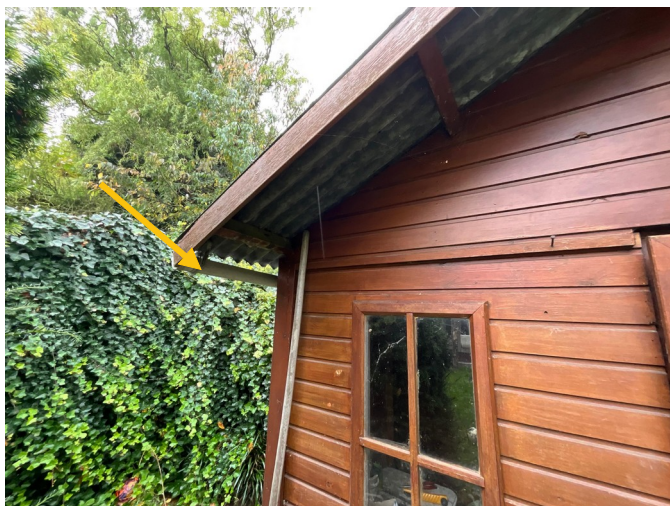
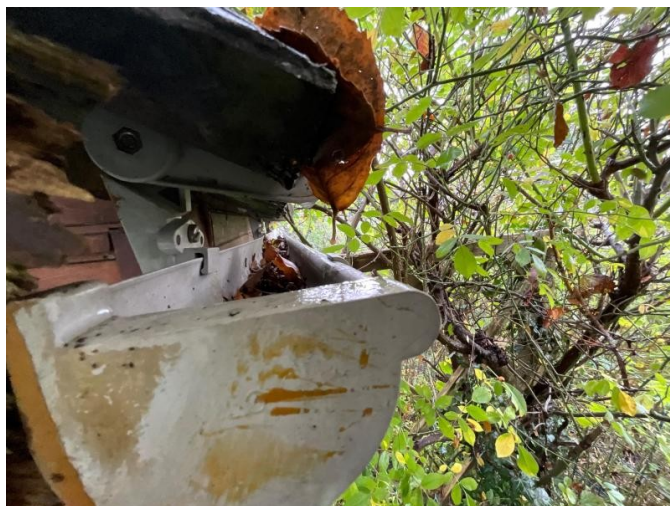
Het asbestmateriaal valt onder de mijlpaal van 2040.

Beschrijving	Slib in dakgoot
Type afvalstof	Betreft resten (contaminatie) van verwerking of beschadiging
Type resten (contaminatie)	<ul style="list-style-type: none">• Stof, deeltjes < 4 mm, flinters, gruis (vermengd in materiaal)
Besmette materialen	<ul style="list-style-type: none">• Organisch materiaal (mos, mest, vegetatie, ...)• Sediment (dakgoot, afvoerbuis, regenwaterput, ...)
Bron van de resten	Slib van dak ligt in de goten.
Omgeving	Buiten
Primaire drager	Schuin dak
Gebondenheid resten	Niet hecht
Hoeveelheid (gewicht - aantal)	<ul style="list-style-type: none">• 1,00 kg - 1 stuk
Totaal gewicht	1,00 kg
Eenvoudig bereikbaar	Ja
Identificatiemethode	Vaststelling zonder monsternamen

Dringend verwijderen

- Verwijder het asbestafval.
- Voer bijkomende staalname(s) uit.

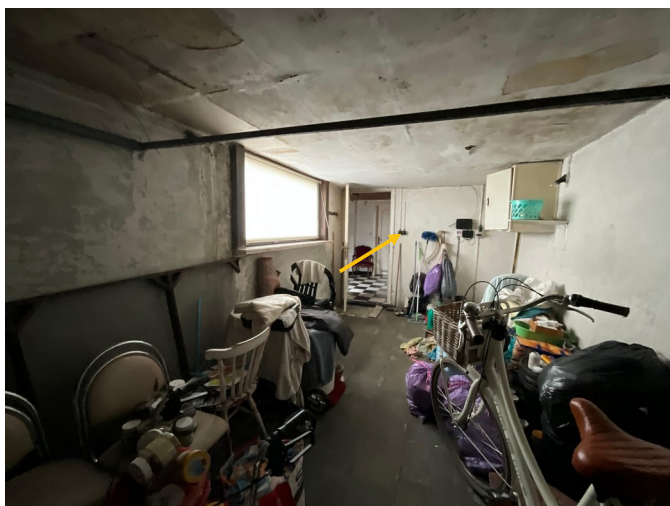
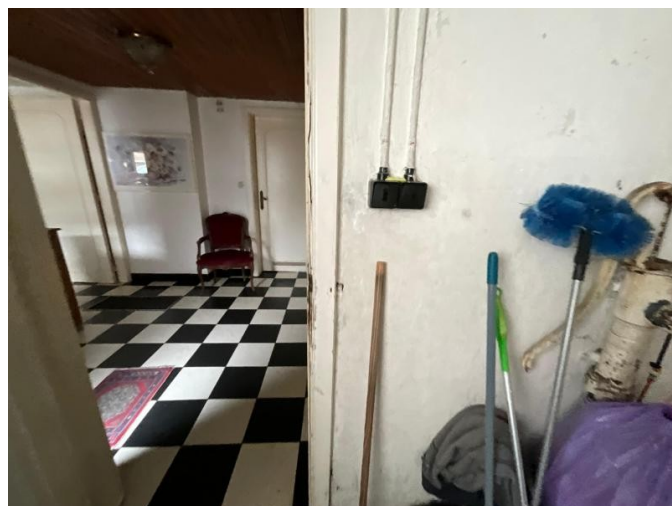
Eindbeoordeling materiaalrisico	Verhoogd materiaalrisico en/of verhoogde kans op vezelvrijgave
---------------------------------	--

Gebondenheid	Categorie 1: hechtgebonden in oorsprong
Asbestsoort (vezeltype)	Crocidoliet aanwezig
Asbestconcentratie	Laag (< 50%)
Afschermingsgraad van het gehele materiaal	Geheel of deels (ook) vrij aan de binnenlucht
Toestand van het materiaal	Licht beschadigd, licht verweerd. Intact calciumsilicaatmateriaal of categorie III 'gebondenheid'

Beschrijving	Bakeliet electra
Omgeving	Binnen
Primaire drager	Communicatie en elektrische infrastructuur en uitrusting
Asbestmateriaal	Plaat, paneel, tablet - Type Bakeliet
Bindmiddel van asbestmateriaal	Kunststof of -hars
Gebondenheid op basis van bindmiddel	Hecht
Hoeveelheid (oppervlakte - dikte - aantal)	<ul style="list-style-type: none">• 0,20 m² - 2,00 cm - 1 stuk
Totaal volume	0,004 m ³
Eenvoudig bereikbaar	Ja
Bevestigingswijze	<ul style="list-style-type: none">• Geschroefd
Identificatiemethode	Vaststelling zonder monstername
Destructieve handeling voor identificatie	Nee
Opmerking	Alle electra van hetzelfde type afgebeeld op de foto, zowel in de zwarte als witte uitvoering, vallen onder deze bronfiche en worden niet afzonderlijk aangeduid op het plan.

Verwijderen

- Zorg voor een veilig beheer. Vermijd het beschadigen van het asbestmateriaal. Controleer de toestand jaarlijks op wijzigingen.

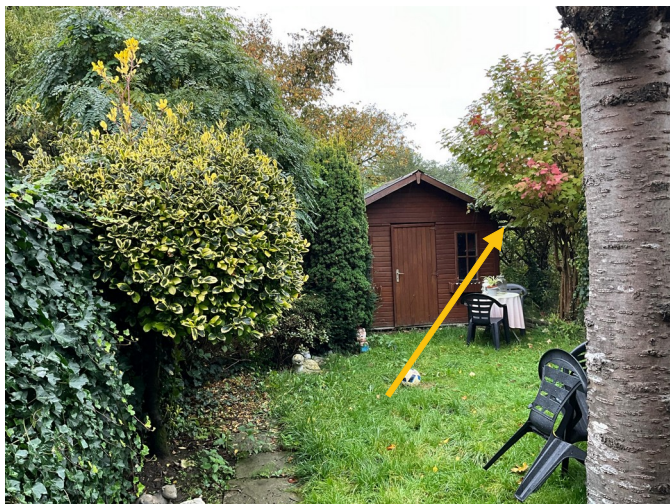
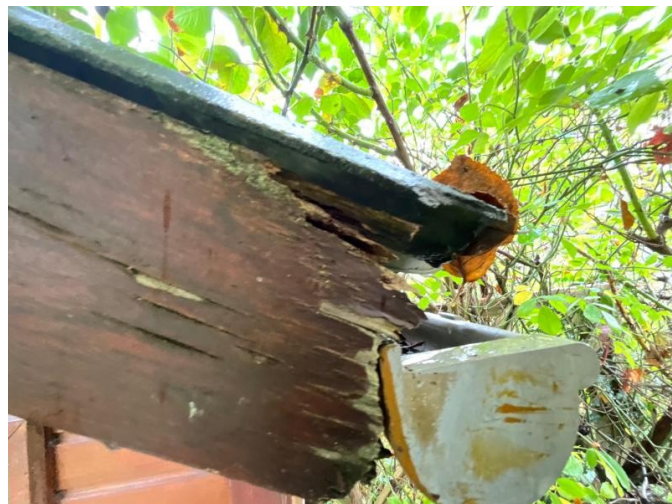
Het is absoluut verboden om dit dak te reinigen met een hogedrukreiniger of met schuurborstels.

Verhoogd materiaalrisico en/of verhoogde kans op vezelvrijgave

Gebondenheid	Categorie 1: hechtgebonden in oorsprong
Asbestsoort (vezeltype)	Alleen chrysotiel
Asbestconcentratie	Laag (< 50%)
Afschermingsgraad van het gehele materiaal	Geheel of deels vrij aan de buitenlucht
Toestand van het materiaal	Matig beschadigd, matig verweerd

Beschrijving	Dak: golfplaten
Omgeving	Buiten
Primaire drager	Schuin dak
Asbestmateriaal	Dak- en gevelbekleding - Golfplaat
Bindmiddel van asbestmateriaal	Cement
Gebondenheid op basis van bindmiddel	Hecht
Hoeveelheid (oppervlakte - aantal)	<ul style="list-style-type: none">• 6,00 m² - 1 stuk
Totale oppervlakte	6,00 m ²
Eenvoudig bereikbaar	Ja
Bevestigingswijze	<ul style="list-style-type: none">• Geschroefd
Identificatiemethode	Vaststelling met monsternamen
Destructieve handeling voor identificatie	Nee
Opmerking	De hoeveelheden zijn een benadering op basis van opmetingen ter plaatse.

Verwijderen

- Verwijder dit asbestmateriaal zo snel mogelijk. Volg de toestand goed op.
- Hemelwater dat afspoelt van asbestcement daken of gevels kan asbestdeeltjes bevatten. Gebruik het enkel voor gesloten circuits (bv. spoelen toiletten). Reinig na het vervangen van het dak of de gevel de dakgoten en regenwaterput of -ton om asbesthoudend sediment of slib te verwijderen
- Voer bijkomende staalname(s) uit.

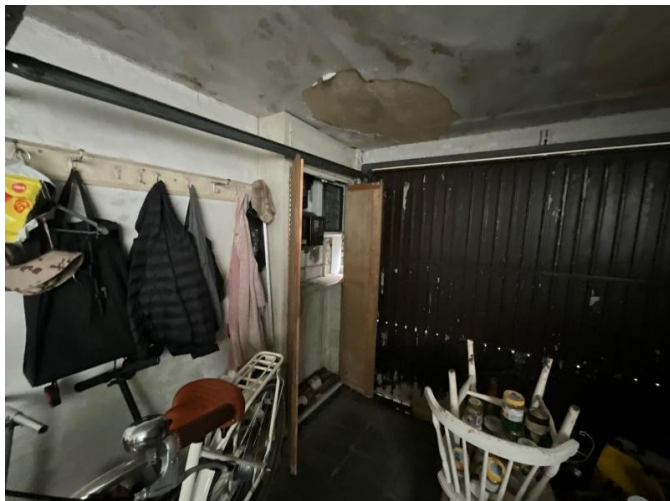
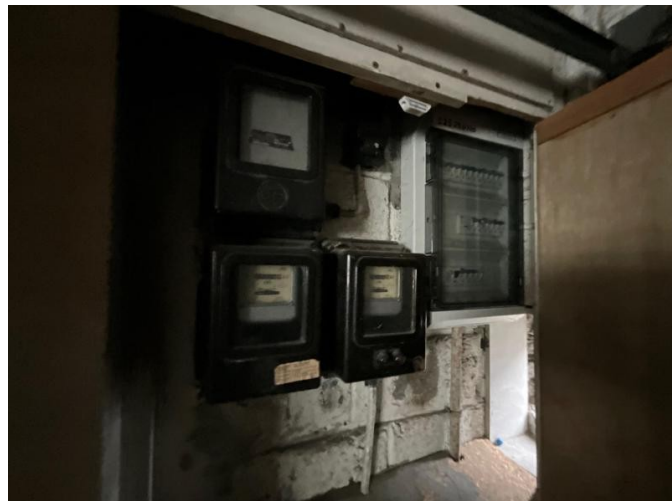
Fiche 4: Bakeliet elektriciteitskast netbeheerder in de garage

Eindbeoordeling materiaalrisico	Laag materiaalrisico en/of verlaagde kans op vezelvrijgave
---------------------------------	--

Gebondenheid	Categorie 1: hechtgebonden in oorsprong
Asbestsoort (vezeltype)	Crocidoliet aanwezig
Asbestconcentratie	Laag (< 50%)
Afschermingsgraad van het gehele materiaal	Geheel of deels (ook) vrij aan de binnenlucht
Toestand van het materiaal	Onbeschadigd, niet verweerd

Beschrijving	Bakeliet elektriciteitskast netbeheerder in de garage
Omgeving	Binnen
Primaire drager	Communicatie en elektrische infrastructuur en uitrusting
Asbestmateriaal	Plaat, paneel, tablet - Type Bakeliet
Bindmiddel van asbestmateriaal	Kunststof of -hars
Gebondenheid op basis van bindmiddel	Hecht
Hoeveelheid (oppervlakte - dikte - aantal)	<ul style="list-style-type: none">• 0,20 m² - 2,00 cm - 1 stuk
Totaal volume	0,004 m ³
Eenvoudig bereikbaar	Ja
Bevestigingswijze	<ul style="list-style-type: none">• Geschroefd
Identificatiemethode	Vaststelling zonder monstername
Destructieve handeling voor identificatie	Nee

Zorgvuldig beheren

- Zorg voor een veilig beheer. Vermijd het beschadigen van het asbestmateriaal. Controleer de toestand jaarlijks op wijzigingen.

- Eenvoudige handelingen: mag via doe-het-zelf of door werknemer(s) met opleidingsattest eenvoudige handelingen
Deze toepassing mag enkel door de netbeheerder worden verwijderd.

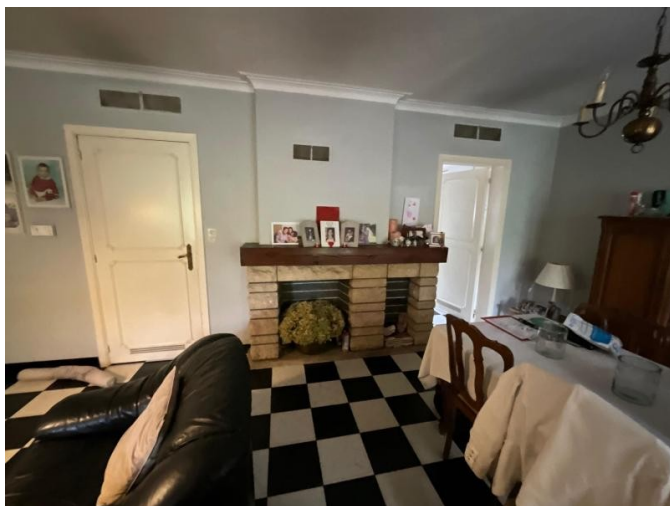
Tijdelijke beperking

Reden: Het te onderzoeken materiaal situeert zich hoger dan 3,50 m te rekenen vanaf een veilige ondergrond

Uitleg van de asbestdeskundige: In deze schouw kunnen waarneembare asbestverdachte materialen aanwezig zijn. Door de hoogte is het niet mogelijk om deze schouw in detail te bekijken.

Dit geldt zowel voor de bovenzijde als de binnenkant van de schouw.

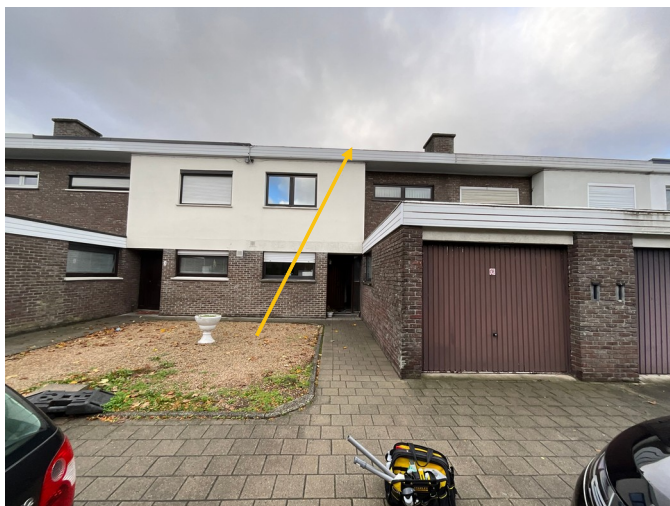
Tijdelijke beperking

Reden: Het te onderzoeken materiaal situeert zich hoger dan 3,50 m te rekenen vanaf een veilige ondergrond

Uitleg van de asbestdeskundige: Daar het dak hoger is dan 3,5 meter boven grondniveau is, valt het onderzoek van dit dak buiten het wettelijk kader van de inspectie. Bij renovatie of verbouwing wordt aangeraden om het (onderdak) dak na te kijken en staalnames te laten uitvoeren.

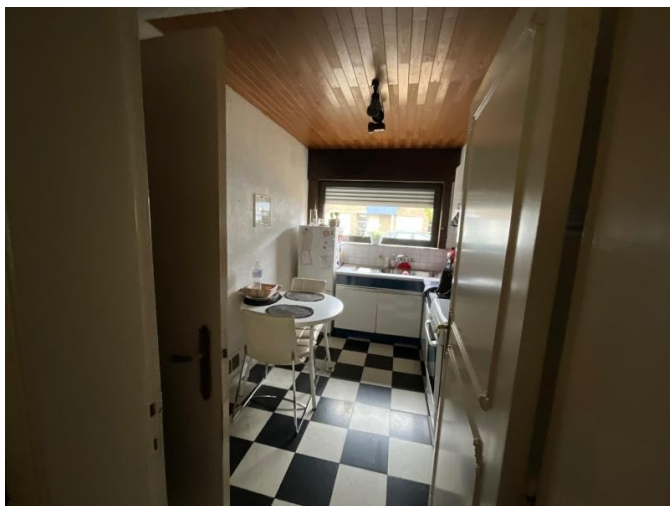
Verskillende plafonds bestaan uit beplating en/of lambriseringen. Binnen het kader van een niet-destructief onderzoek konden de achterliggende lagen niet worden geanalyseerd. Enkel door deze te verwijderen of door een destructief onderzoek kunnen de achterliggende lagen geanalyseerd worden. Bij vernieuwing van deze binnenschil wordt aanbevolen om nieuw monsternamen te laten nemen.

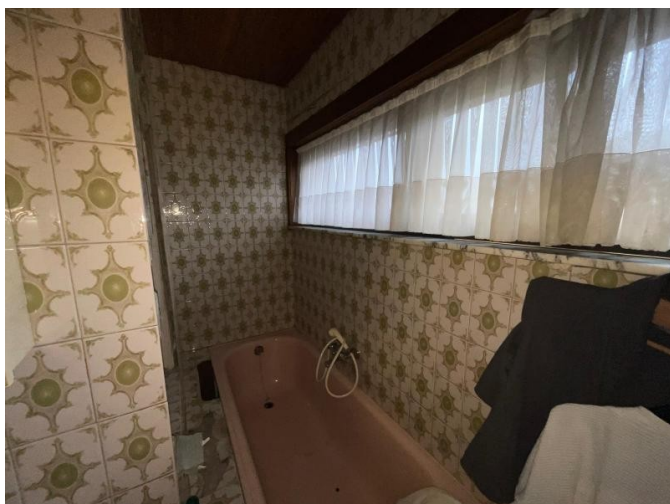
Fiche 8: Lijm achter faijancetegels in badkamer en keuken

Achter de tegels kan asbesthoudende lijm gebruikt zijn welke zonder destructief onderzoek niet kan worden vastgesteld. Bij sloop of grondige werken en bij het (plaatselijk) verwijderen van deze tegels wordt aangeraden steeds bijkomende stalen te laten nemen van de lijm indien deze wordt aangetroffen.

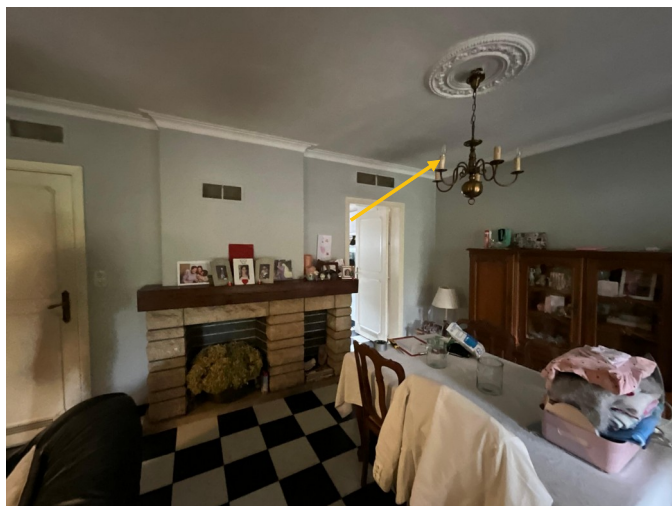
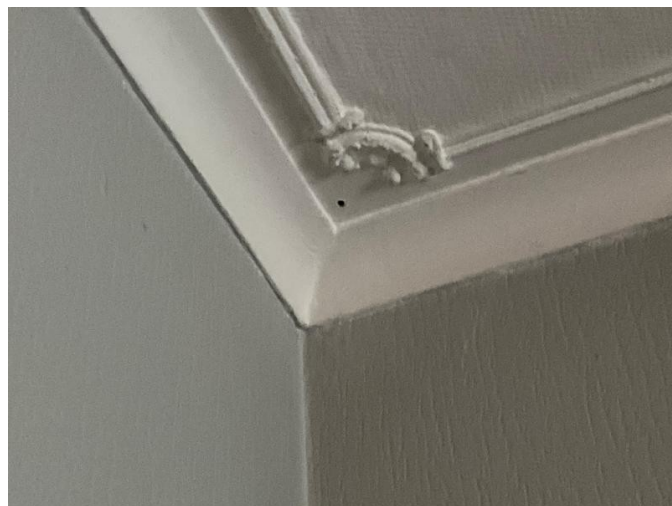
Fiche 9: Plafonds: pleisterwerk

Geen asbest

#	Type	Referentie	Resultaat
9.1	Mengmonster	201	Geen asbest

Beschrijving	Plafonds: pleisterwerk
Omgeving	Binnen
Primaire drager	Plafond
Bindmiddel van materiaal	Gips - kalk
Gebondenheid op basis van bindmiddel	Niet-hechtgebonden
Hoeveelheid (oppervlakte - dikte - aantal)	• 110,00 m ² - 1,00 cm - 1 stuk
Totaal volume	1,10 m ³
Identificatiemethode	Vaststelling met monsternamen
Destructieve handeling voor identificatie	Nee
Opmerking	<p>De hoeveelheden zijn een benadering op basis van opmetingen ter plaatse.</p> <p>In de stookruimte en de natte ruimte konden er geen stalen worden genomen.</p>

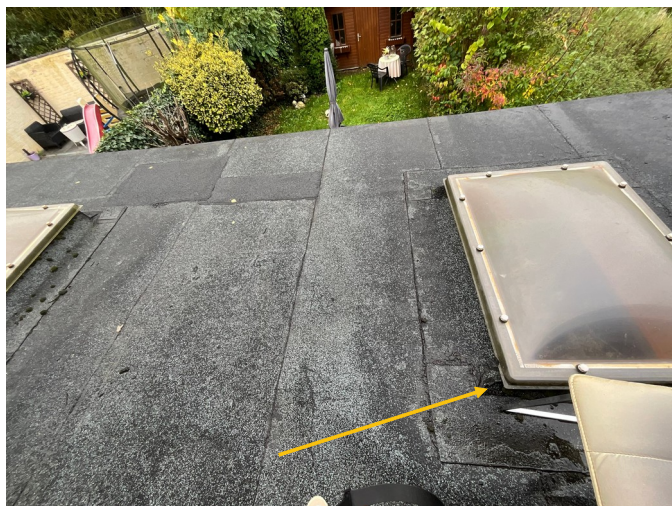
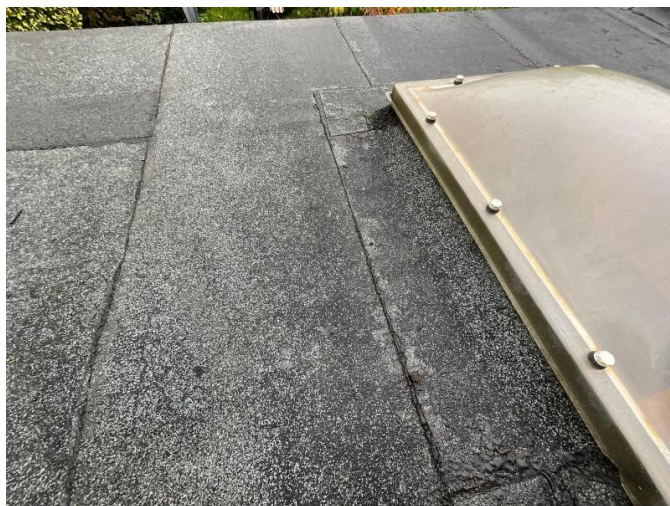
Fiche 10: Roofing.

Geen asbest

#	Type	Referentie	Resultaat
10.1	Puntmonster	904	Geen asbest

Beschrijving	Roofing.
Omgeving	Buiten
Primaire drager	Plat dak
Bindmiddel van materiaal	Bitumen (roofing, teer, asfalt)
Gebondenheid op basis van bindmiddel	Hecht
Hoeveelheid (oppervlakte - aantal)	• 30,00 m ² - 1 stuk
Totale oppervlakte	30,00 m ²
Identificatiemethode	Vaststelling met monstername
Destructieve handeling voor identificatie	Nee
Opmerking	<p>De hoeveelheden zijn een benadering op basis van opmetingen ter plaatse.</p> <p>In geval van negatief staal: de vaststelling dat deze toepassing asbestveilig is, is gebaseerd op een plaatselijk monsterstaal, welke door een erkend labo werd geanalyseerd. Dit geeft enkel een indicatie van de asbestveilige toestand van de bovenste laag. Onderliggende lagen werden vanwege de waterdichting niet bemonsterd tijdens dit niet-destructief onderzoek. Bij sloop of grondige (renovatie) werken en bij het (plaatselijk) verwijderen van de dakbedekking dienen steeds bijkomende stalen te worden genomen van elke onderliggende laag die niet tijdens de monstername konden worden geanalyseerd vanwege het niet-destructief karakter van het onderzoek.</p>

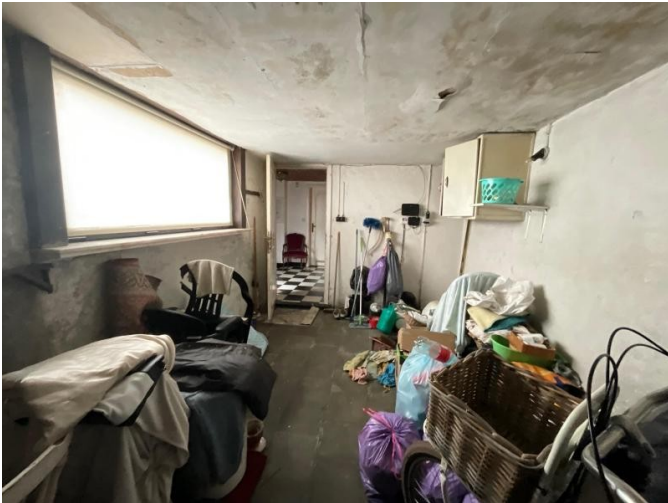
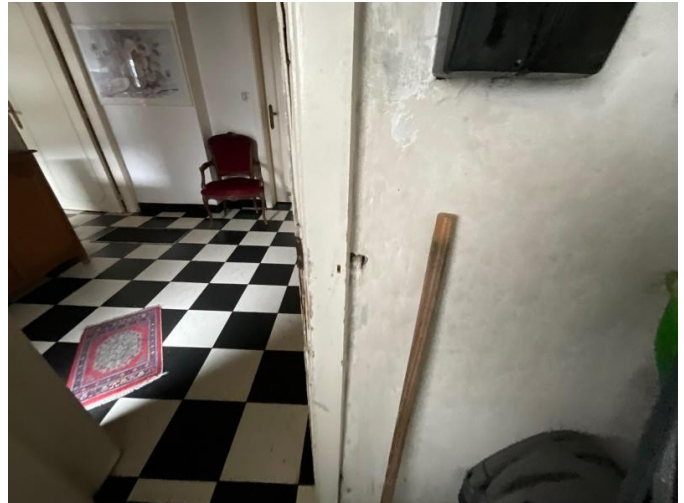
Fiche 11: Cementering kelder en garage

Geen asbest

#	Type	Referentie	Resultaat
11.1	Puntmonster	001	Geen asbest

Beschrijving	Cementering kelder en garage
Omgeving	Binnen
Primaire drager	Binnenwand
Bindmiddel van materiaal	Cement
Gebondenheid op basis van bindmiddel	Hecht
Hoeveelheid (gewicht - aantal)	<ul style="list-style-type: none">• 20,00 kg - 1 stuk
Totaal gewicht	20,00 kg
Identificatiemethode	Vaststelling met monstername
Destructieve handeling voor identificatie	Nee
Opmerking	De hoeveelheden zijn een benadering op basis van opmetingen ter plaatse.

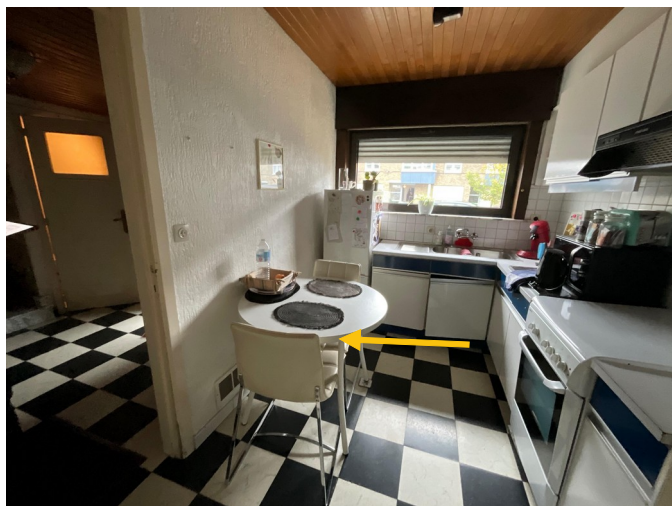
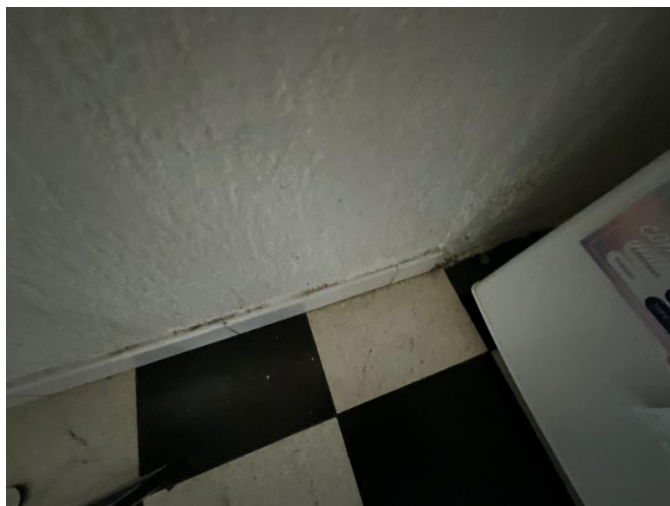
Fiche 12: Wanden: pleisterwerk

Geen asbest

#	Type	Referentie	Resultaat
12.1	Mengmonster	101	Geen asbest

Beschrijving	Wanden: pleisterwerk
Omgeving	Binnen
Primaire drager	Binnenwand
Bindmiddel van materiaal	Gips - kalk
Gebondenheid op basis van bindmiddel	Niet-hechtgebonden
Hoeveelheid (oppervlakte - dikte - aantal)	• 320,00 m ² - 1,00 cm - 1 stuk
Totaal volume	3,20 m ³
Identificatiemethode	Vaststelling met monstername
Destructieve handeling voor identificatie	Nee
Opmerking	<p>De hoeveelheden zijn een benadering op basis van opmetingen ter plaatse.</p> <p>In de stookruimte konden er geen stalen worden genomen.</p>
