# Asbestinventarisatetest

Hoogstraat 17, 8531 Harelbeke

Attestnummer : 20260601-000408.001

Uitgegeven op : 01.06.2026

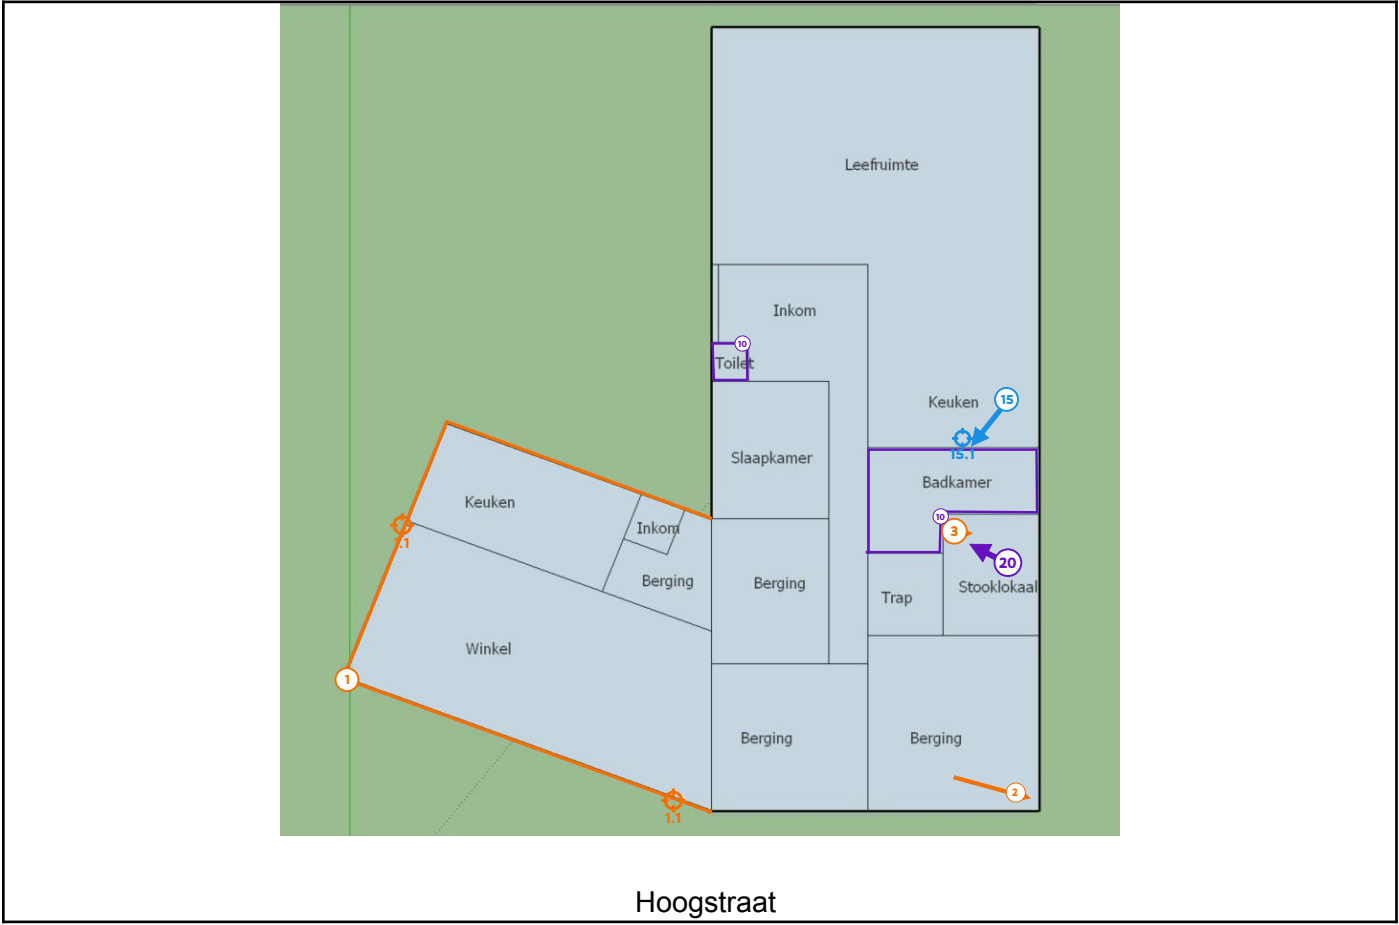
# Plan 1.2: Plan\_Gelijkvloers

| Beschrijving | Type | Actie |
|---|---|---|
| 1. Crepi (Gevels winkel) | Asbestmateriaal | Verwijderen |
| 2. Bakelieten schakelkast | Asbestmateriaal | Verwijderen |
| 3. Flens (Verwarmingsketel) | Asbestmateriaal | Verwijderen |

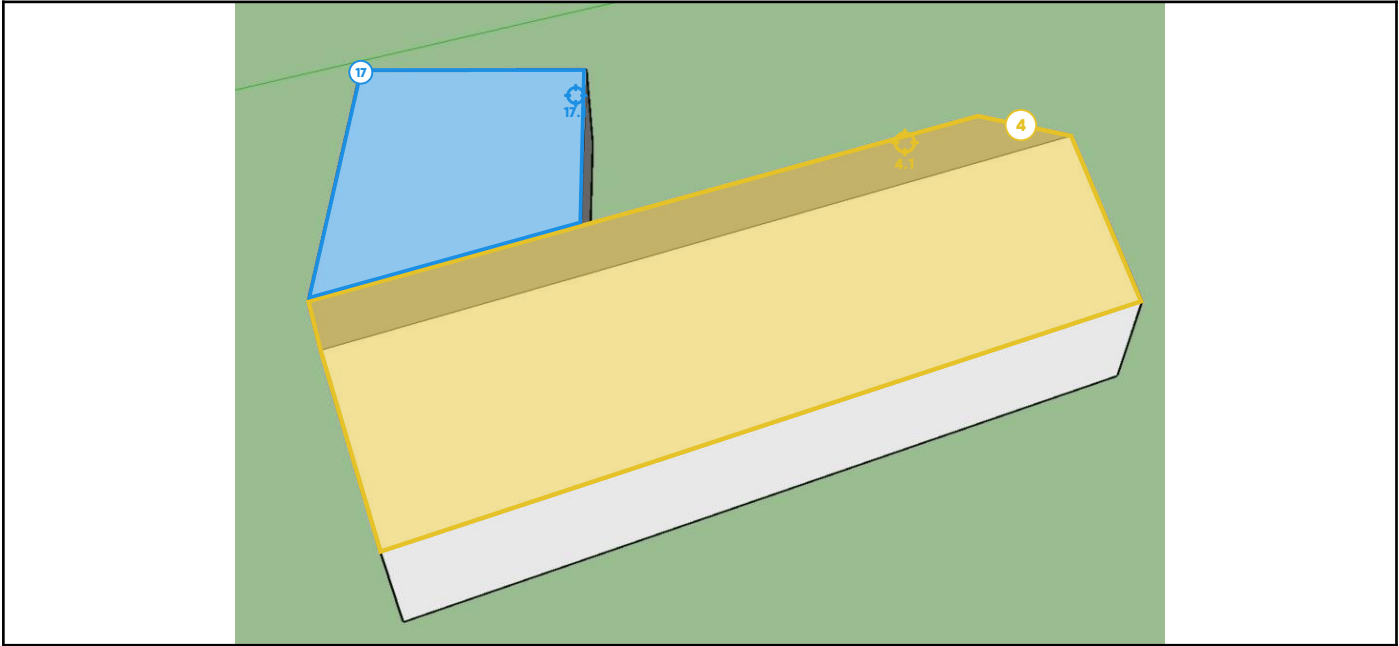
# Plan 1.4: Plan\_Dak

| Beschrijving | Type | Actie |
|---|---|---|
| 4. Onderdak (Zolder) | Asbestmateriaal | Zorgvuldig beheren |

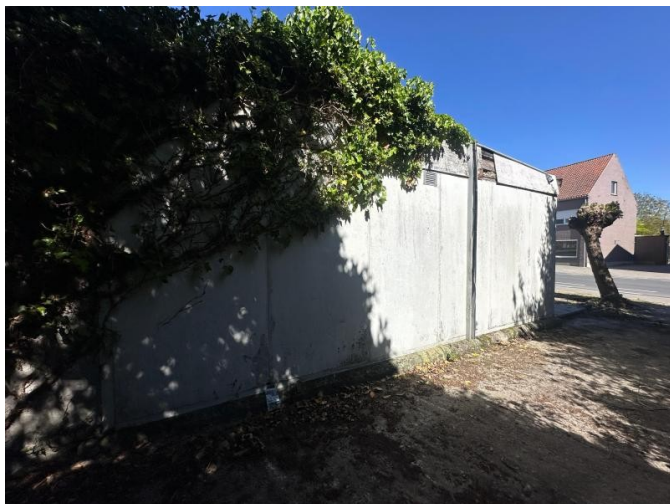
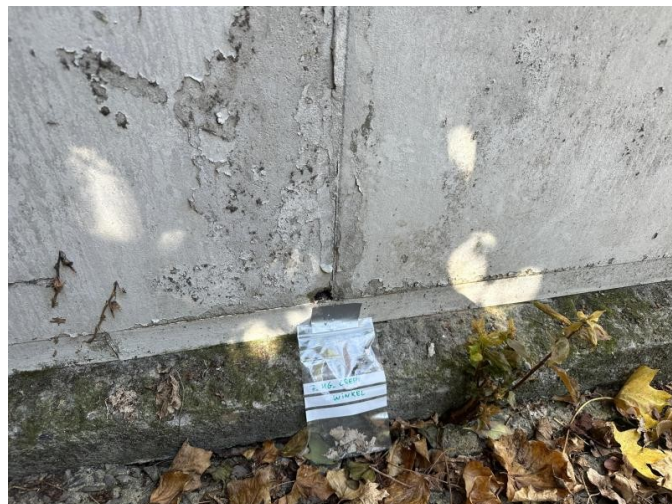
| Eindbeoordeling materiaalrisico | Verhoogd materiaalrisico en/of verhoogde kans op vezelvrijgave |

| Gebondenheid | Categorie 1: hechtgebonden in oorsprong |
| Asbestsoort (vezeltype) | Amfibool aanwezig, uitgezonderd crocidoliet |
| Asbestconcentratie | Laag (< 50%) |
| Afschermingsgraad van het gehele materiaal | Geheel of deels vrij aan de buitenlucht, maar geen contact met binnenlucht |
| Toestand van het materiaal | Matig beschadigd, matig verweerd |

| # | Type | Referentie | Resultaat |
|---|---|---|---|
| 1.1 | Mengmonster | 7 | Chrysotiel, Amosiet |

| Beschrijving | Crepi (Gevels winkel) |
| Asbestmateriaal | In-situ afwerkingslagen - Crepi |

Verwijderen

- Zorg voor een veilig beheer. Vermijd het beschadigen van het asbestmateriaal. Controleer de toestand jaarlijks op wijzigingen.

- Hermetische zone (erkend asbestverwijderaar)  
Deze toepassing kan enkel door een erkende asbestverwijderaar via de methodiek van hermetische zone verwijderd worden omdat verwijdering via de methodiek van eenvoudige handelingen en/of couveusezakmethode niet mogelijk is; en er automatisch een verhoogd risico op vrijgave van asbestvezels (max. concentratie 0,01 vezels/cm - CODEX Art. VI.3-54) ontstaat. (Bron: CODEX - Art. VI.3-61.- par 1.)

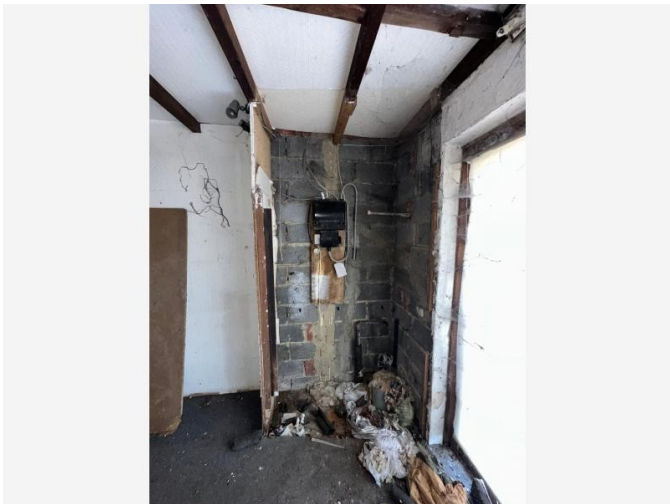
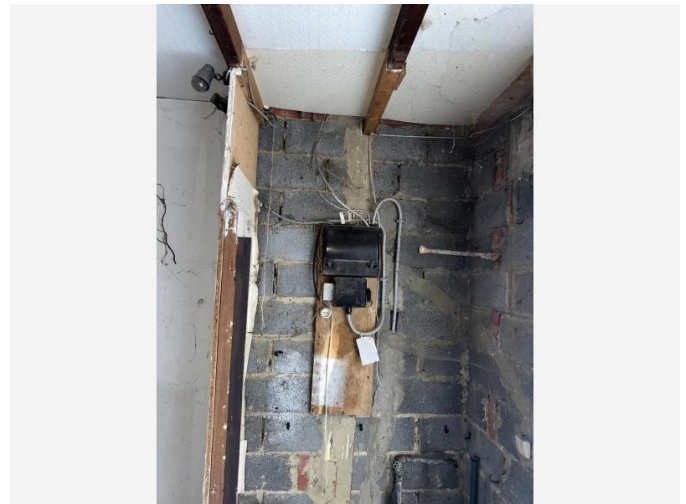
| Eindbeoordeling materiaalarisico | Verhoogd materiaalarisico en/of verhoogde kans op vezelvrijgave |

| Asbestsoort (vezeltype) | Crocidoliet aanwezig |
| Afschermingsgraad van het gehele materiaal | Geheel of deels vrij aan de binnenlucht, maar geen contact met binnenluchtstromen |
| Toestand van het materiaal | Licht beschadigd, licht verweerd. Intacte calciumsilicaatplaat of materiaal met categorie 3-gebondenheid |

| Beschrijving | Bakelieten schakelkast |
| Asbestmateriaal | Plaat, paneel, tablet - Type Bakeliet |
| Identificatiemethode | <p>De asbestdeskundige beoordeelt het materiaal als asbestverdacht en dus asbesthoudend, en dit zonder monstername.</p> <p>Motivatie: De monstername brengt andere schade aan dan schade die inherent is aan de monstername.</p> |
| Opmerking | De hoeveelheid is een zo nauwkeurig mogelijke opmeting. Hieraan kunnen evenwel geen rechten worden ontleend. Monstername niet uitgevoerd wegens risico op beschadiging van een elektrisch component en mogelijke blootstelling aan spanning of storingen in de elektrische installatie. |

Verwijderen

- Zorg voor een veilig beheer. Vermijd het beschadigen van het asbestmateriaal. Controleer de toestand jaarlijks op wijzigingen.
- Voer bijkomende staalname(s) uit.

- Eenvoudige handelingen: mag via doe-het-zelf of door werknemer(s) met opleidingsattest eenvoudige handelingen  
Deze toepassing kan door een aannemer die over een opleidingsattest eenvoudige handelingen beschikt of door een particulier (doe-het-zelf), verwijderd worden indien er geen verhoogd risico op vrijgave van asbestvezels (max. concentratie 0,01 vezels/cm<sup>3</sup> - CODEX Art. VI.3-54) ontstaat en de toepassing voorafgaand wordt gefixeerd/bevochtigd; de individuele elementen zonder machinale werktuigen (boormachine, slijpschijf, hogedrukreiniger,...) en zonder breken of gooien een voor een losgemaakt worden; en ten slotte dubbel en luchtdicht verpakt weggevoerd worden naar een erkend afvalpunt (recyclagepark).

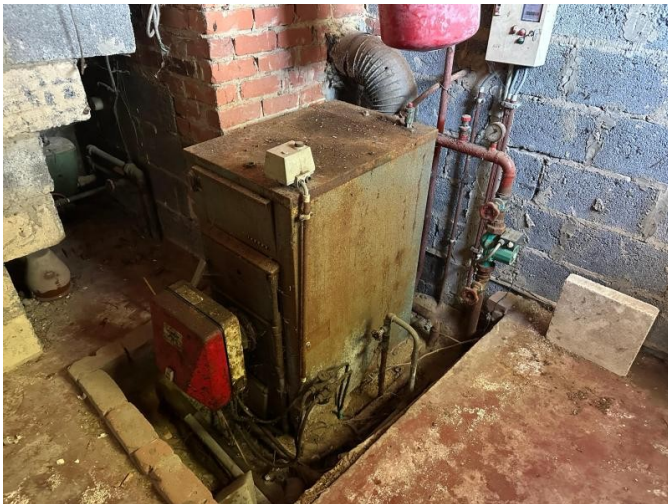
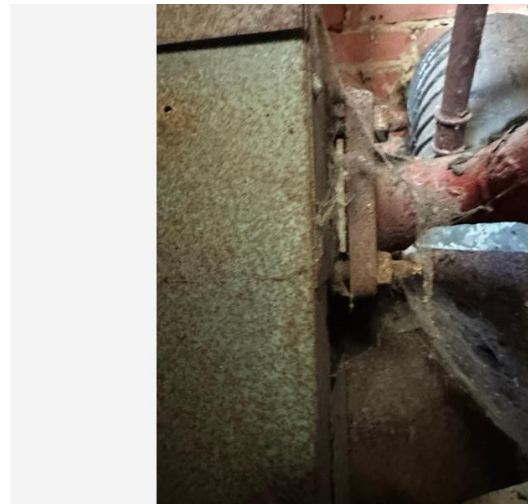
Het asbestmateriaal valt onder de mijlpaal van 2034.

Verwijderen

- Zorg voor een veilig beheer. Vermijd het beschadigen van het asbestmateriaal. Controleer de toestand jaarlijks op wijzigingen.

- Eenvoudige handelingen: mag via doe-het-zelf of door werknemer(s) met opleidingsattest eenvoudige handelingen  
Deze toepassing kan door een aannemer die over een opleidingsattest eenvoudige handelingen beschikt of door een particulier (doe-het-zelf), verwijderd worden indien er geen verhoogd risico op vrijgave van asbestvezels (max. concentratie 0,01 vezels/cm<sup>3</sup> - CODEX Art. VI.3-54) ontstaat en de toepassing voorafgaand wordt gefixeerd/bevochtigd; de individuele elementen zonder machinale werktuigen (boormachine, slijpschijf, hogedrukreiniger,...) en zonder breken of gooien een voor een losgemaakt worden; en ten slotte dubbel en luchtdicht verpakt weggevoerd worden naar een geregistreerd asbestinzamelaar of via een erkende asbestverwijderaar. (In het recyclagepark kan je niet terecht met niet-hechtgebonden asbest)

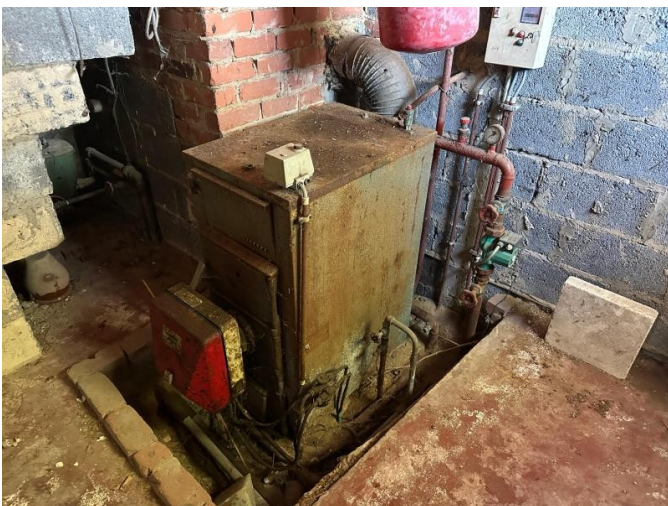
### Fiche 20: Oude CV-ketel (Stooklokaal)

| Beschrijving | Notitie | Terug te vinden op plannen |
|---|---|---|
| Fiche 20: Oude CV-ketel (Stooklokaal) | De CV-ketel bevat mogelijk asbesthoudende pakkingen en/of elementen. Laat ze onderzoeken bij onderhoud of vervanging. | Plan 1.2: Plan_Gelijkvloers |
