Asbestinventarisatetest

Lange Beeldekenstraat 239, 2060 Antwerpen

Attestnummer : 20230903-000044.000

Uitgegeven op : 03.09.2023

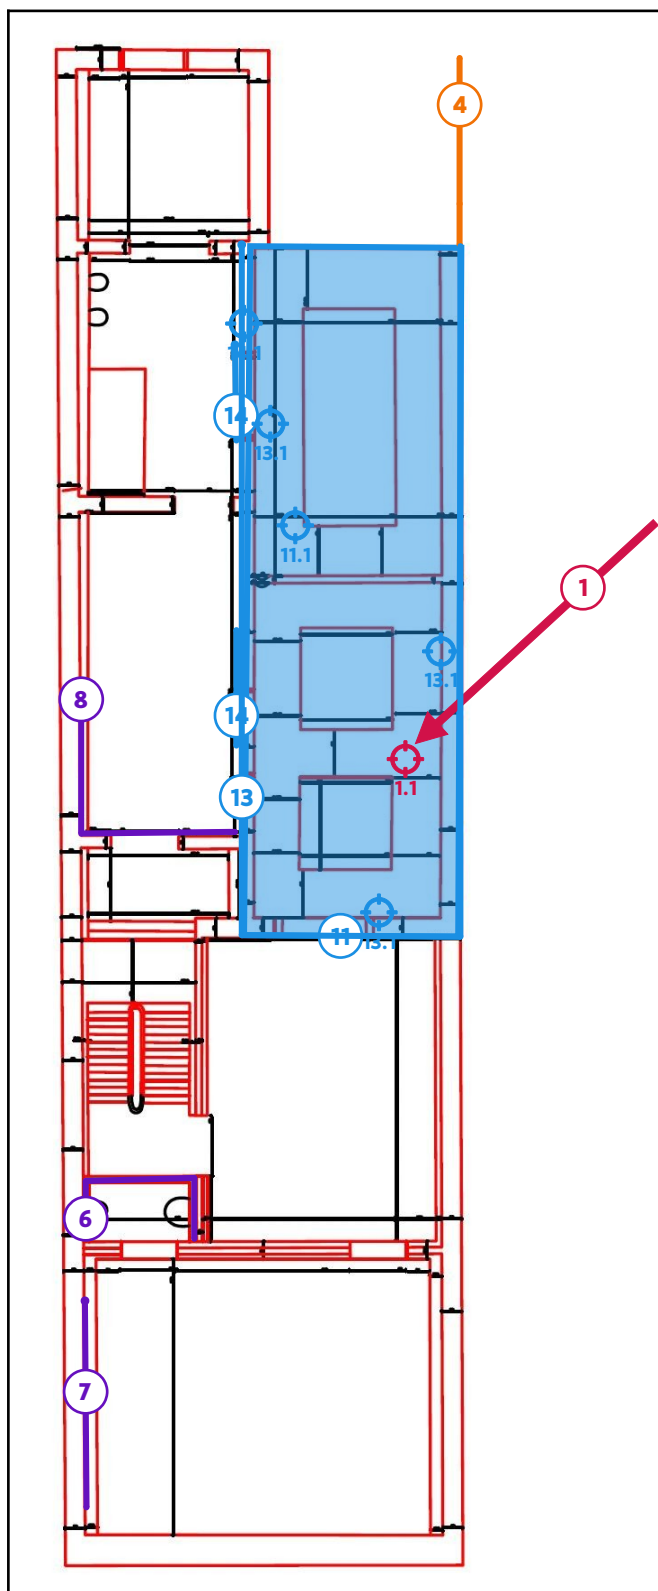
Plan 1.4: verdieping 1

1. wandleien	Asbestmateriaal	Dringend verwijderen
1.1 Code: PM1	Puntmonster	-
4. wandleien zijwand	Asbestmateriaal	Verwijderen
6. wandtegels type 3	Advies	-
7. wandtegels type 1	Advies	-
8. wandtegels type 2	Advies	-
11. roofing platte daken	Geen asbest	-
11.1 Code: MM4	Mengmonster	-
13. crepi gevels	Geen asbest	-
13.1 Code: MM3	Mengmonster	-
14. vensterbanken zijgevel	Geen asbest	-
14.1 Code: PM2	Puntmonster	-

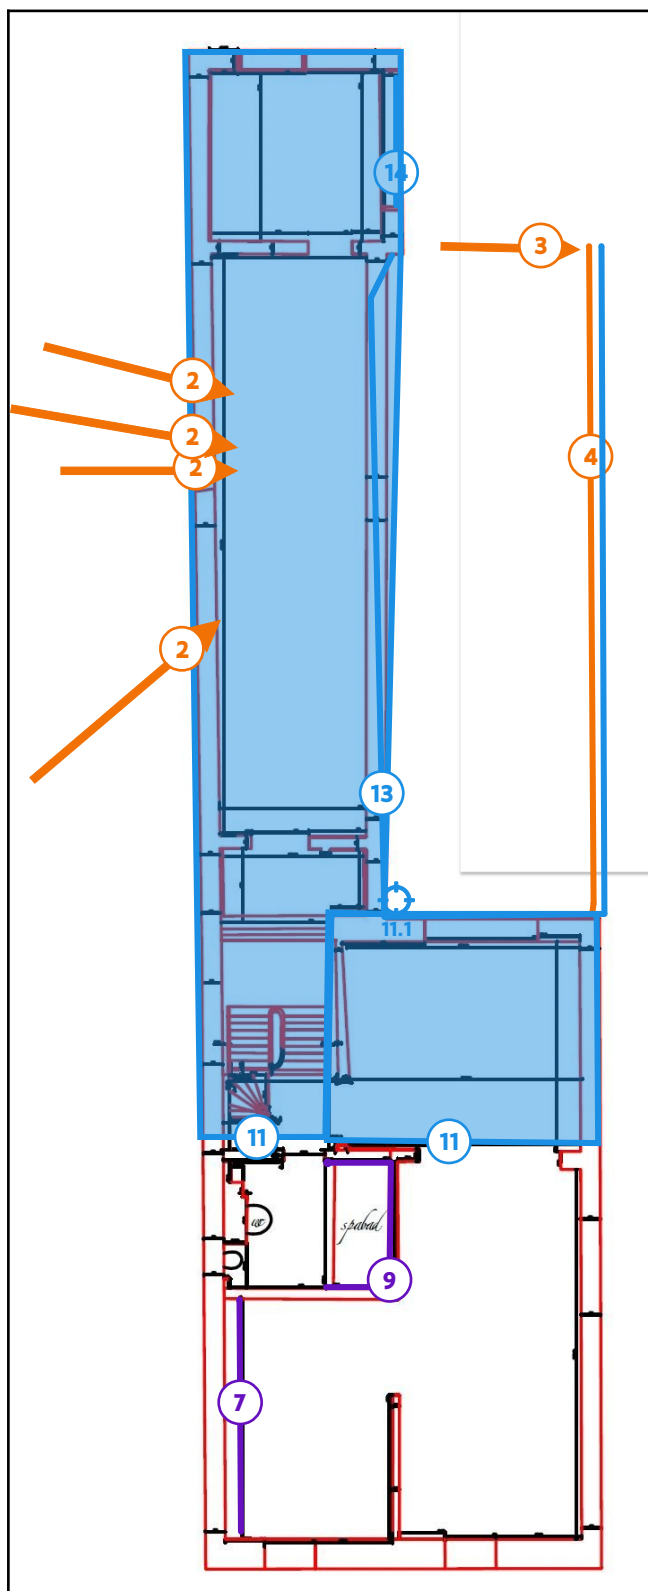
Plan 1.7: verdieping 2

2. schouwbuizen plat dak	Asbestmateriaal	Verwijderen
3. buis zijwand	Asbestmateriaal	Verwijderen
4. wandleien zijwand	Asbestmateriaal	Verwijderen
7. wandtegels type 1	Advies	-
9. wandtegels type 4	Advies	-
11. roofing platte daken	Geen asbest	-
11.1 Code: MM4	Mengmonster	-
13. crepi gevels	Geen asbest	-
14. vensterbanken zijgevel	Geen asbest	-

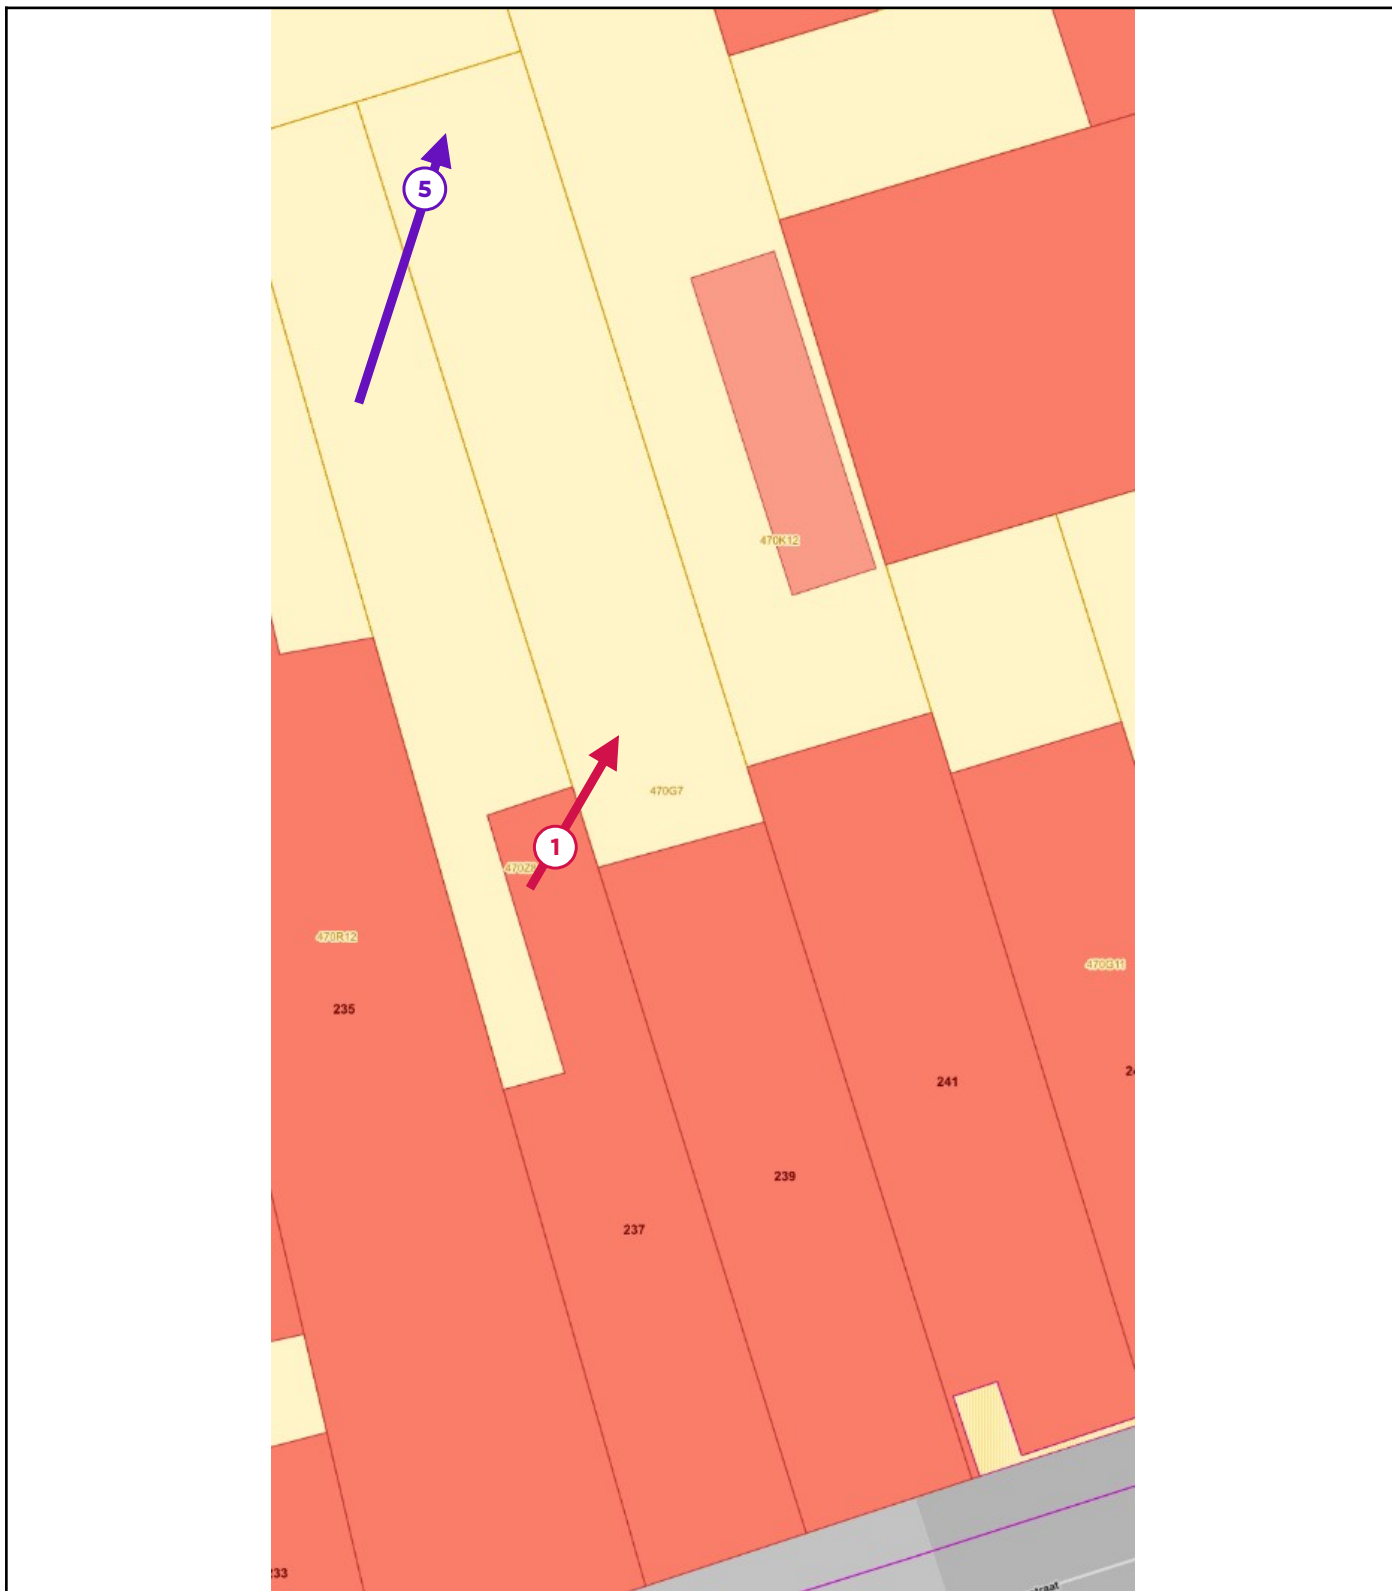
Plan 2.1: Vaststellingen buiten de constructies

1. wandleien	Asbestmateriaal	Dringend verwijderen
5. plantenbakken	Roerend goed	-

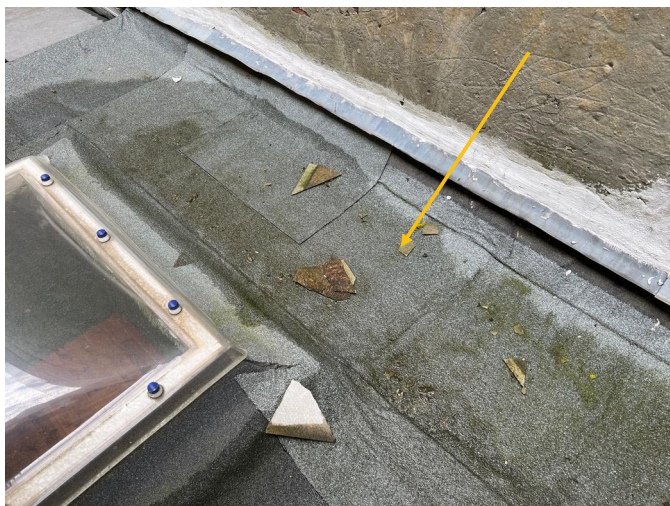
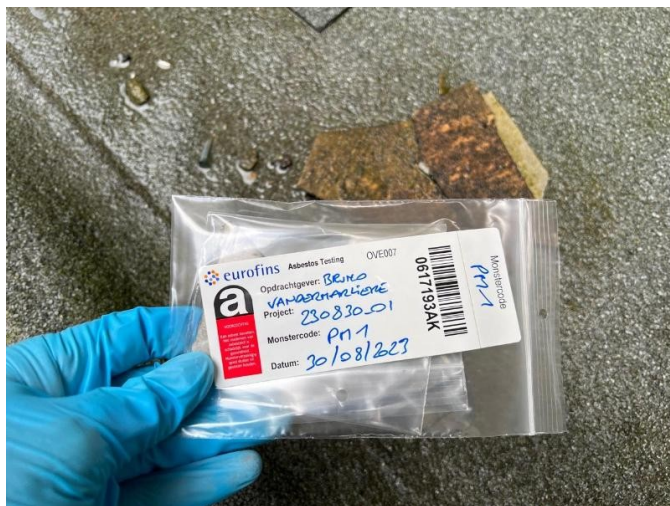
#	Type	Referentie	Resultaat
1.1	Puntmonster	PM1	Chrysotiel

Beschrijving	wandleien
Type afvalstof	Betreft resten (contaminatie) van verwerking of beschadiging
Type resten (contaminatie)	<ul style="list-style-type: none">• Stukken, fragmenten (los, opliggend)
Besmette materialen	<ul style="list-style-type: none">• Geen (er is geen vermenging met ander materiaal)
Bron van de resten	Wandleien op de zijmuur (zie bronfiche)
Omgeving	Buiten
Primaire drager	Wand buitenschil
Gebondenheid resten	Hecht
Hoeveelheid (gewicht - aantal)	<ul style="list-style-type: none">• 2,00 kg - 1 stuk
Totaal gewicht	2,00 kg
Eenvoudig bereikbaar	Ja
Identificatiemethode	Vaststelling met monstername
Opmerking	De aangegeven hoeveelheid is slechts een indicatieve raming ter ondersteuning van kwaliteitscontroles op het asbestattest.

Dringend verwijderen

- Verwijder het asbestafval.

- Eenvoudige handelingen: mag via doe-het-zelf of door werknemer(s) met opleidingsattest eenvoudige handelingen
Zorgvuldig in kunststof verpakken en afvoeren.

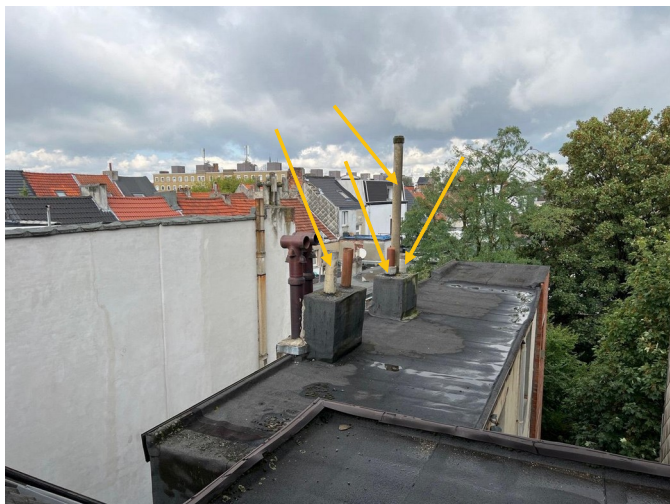
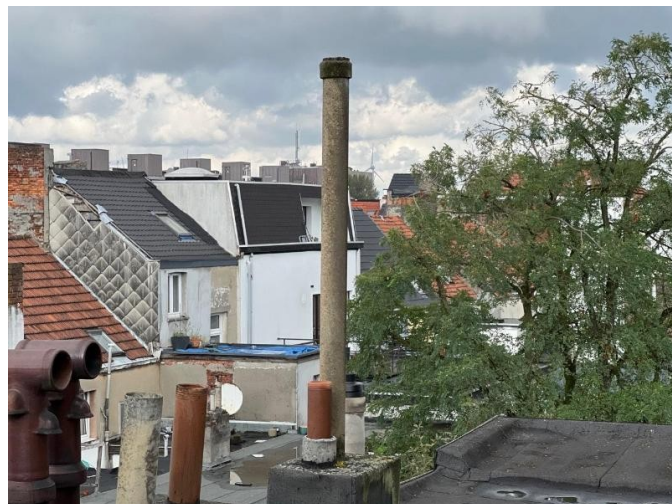
Het asbestmateriaal valt onder de mijlpaal van 2034.

Eindbeoordeling materiaalrisico	Laag materiaalrisico en/of verlaagde kans op vezelvrijgave
---------------------------------	--

Gebondenheid	Categorie 1: hechtgebonden in oorsprong
Asbestsoort (vezeltype)	Alleen chrysotiel
Asbestconcentratie	Laag (< 50%)
Afschermingsgraad van het gehele materiaal	Geheel of deels vrij aan de buitenlucht
Toestand van het materiaal	Licht beschadigd, licht verweerd. Intact materiaal type Pical – asbestboard of categorie III 'gebondenheid'

Beschrijving	schouwbuizen plat dak
Omgeving	Buiten
Primaire drager	Plat dak
Asbestmateriaal	Rookgaskanaal
Bindmiddel van asbestmateriaal	Cement
Gebondenheid op basis van bindmiddel	Hecht
Hoeveelheid (lengte - omtrek - dikte - aantal)	<ul style="list-style-type: none">• 0,50 m - 60,00 cm - 1,00 cm - 1 stuk• 0,15 m - 60,00 cm - 1,00 cm - 1 stuk• 2,50 m - 60,00 cm - 1,00 cm - 1 stuk• 1,00 m - 60,00 cm - 1,00 cm - 1 stuk
Totaal volume	0,025 m ³
Eenvoudig bereikbaar	Ja

Bevestigingswijze	<ul style="list-style-type: none">• Geklemd• Verlijmd, ingegoten, versmeerd
Identificatiemethode	Vaststelling zonder monstername
Destructieve handeling voor identificatie	Nee
Opmerking	<p>De aangegeven hoeveelheid is slechts een indicatieve raming ter ondersteuning van kwaliteitscontroles op het asbestattest.</p> <p>De buizen waren niet bereikbaar voor opmeting.</p>

Verwijderen

- Zorg voor een veilig beheer. Vermijd het beschadigen van het asbestmateriaal. Controleer de toestand jaarlijks op wijzigingen.

- Eenvoudige handelingen: mag via doe-het-zelf of door werknemer(s) met opleidingsattest eenvoudige handelingen
De hechtgebonden toepassing bevochtigen en in z'n geheel losmaken zonder te breken. Zorgvuldig in kunststof verpakken en afvoeren.

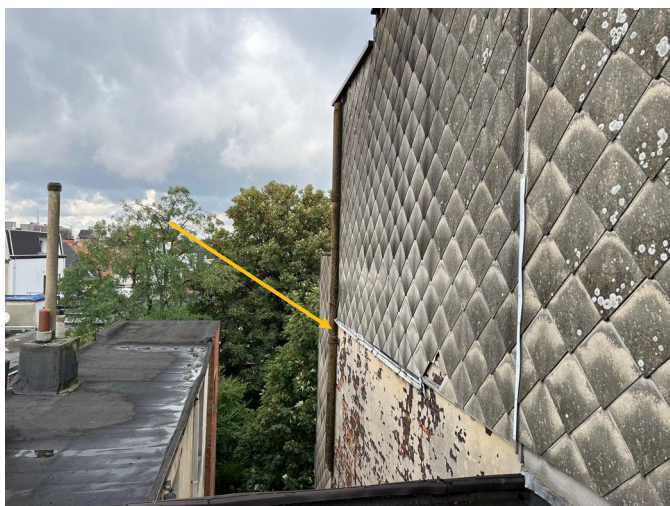
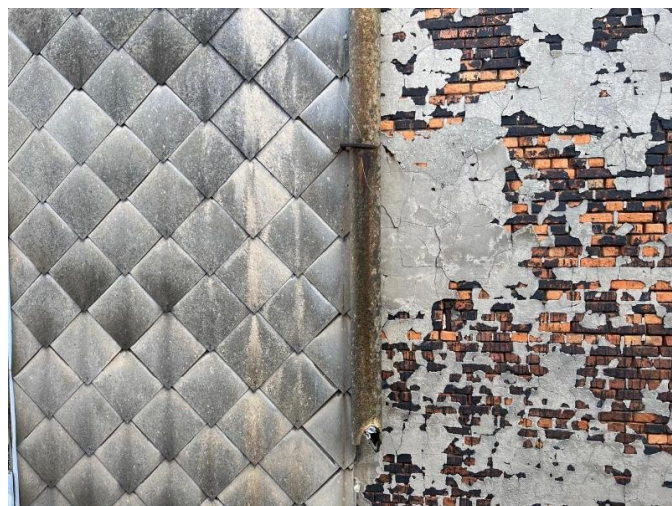
Het asbestmateriaal valt onder de mijlpaal van 2034.

Eindbeoordeling materiaalrisico	Verhoogd materiaalrisico en/of verhoogde kans op vezelvrijgave
---------------------------------	--

Gebondenheid	Categorie 1: hechtgebonden in oorsprong
Asbestsoort (vezeltype)	Alleen chrysotiel
Asbestconcentratie	Laag (< 50%)
Afschermingsgraad van het gehele materiaal	Geheel of deels vrij aan de buitenlucht
Toestand van het materiaal	Matig beschadigd, matig verweerd

Beschrijving	buis zijwand
Omgeving	Buiten
Primaire drager	Wand buitenschil
Asbestmateriaal	Rookgaskanaal
Bindmiddel van asbestmateriaal	Cement
Gebondenheid op basis van bindmiddel	Hecht
Hoeveelheid (lengte - omtrek - dikte - aantal)	<ul style="list-style-type: none">• 8,00 m - 60,00 cm - 2,00 cm - 1 stuk
Totaal volume	0,096 m ³
Eenvoudig bereikbaar	Ja
Bevestigingswijze	<ul style="list-style-type: none">• Geklemd
Identificatiemethode	Vaststelling zonder monsternamen

Destructieve handeling voor identificatie	Nee
Opmerking	De aangegeven hoeveelheid is slechts een indicatieve raming ter ondersteuning van kwaliteitscontroles op het asbestattest. De buis was niet bereikbaar voor opmeting.

Verwijderen

- Zorg voor een veilig beheer. Vermijd het beschadigen van het asbestmateriaal. Controleer de toestand jaarlijks op wijzigingen.

- Eenvoudige handelingen: mag via doe-het-zelf of door werknemer(s) met opleidingsattest eenvoudige handelingen
De hechtgebonden toepassing bevochtigen en in z'n geheel losmaken zonder te breken. Zorgvuldig in kunststof verpakken en afvoeren.

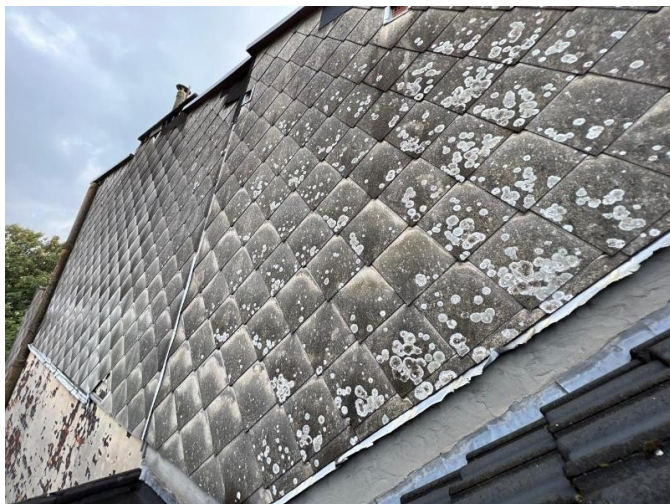
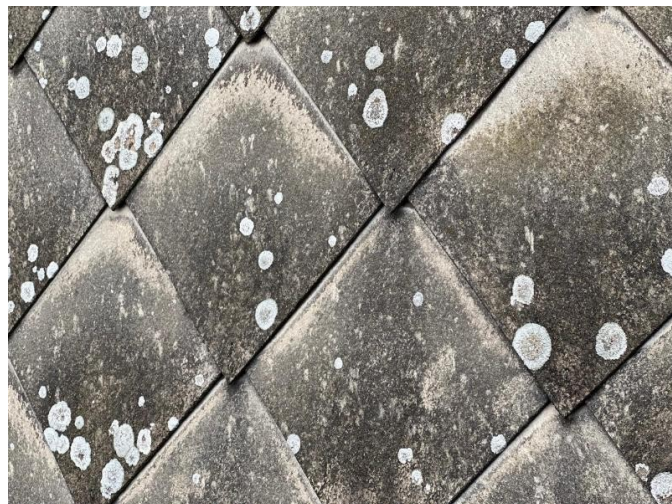
Het asbestmateriaal valt onder de mijlpaal van 2034.

Eindbeoordeling materiaalrisico	Verhoogd materiaalrisico en/of verhoogde kans op vezelvrijgave
---------------------------------	--

Gebondenheid	Categorie 1: hechtgebonden in oorsprong
Asbestsoort (vezeltype)	Alleen chrysotiel
Asbestconcentratie	Laag (< 50%)
Afschermingsgraad van het gehele materiaal	Geheel of deels vrij aan de buitenlucht
Toestand van het materiaal	Matig beschadigd, matig verweerd

Beschrijving	wandleien zijwand
Omgeving	Buiten
Primaire drager	Wand buitenschil
Asbestmateriaal	Dak- en gevelbekleding - Lei, shingle
Bindmiddel van asbestmateriaal	Cement
Gebondenheid op basis van bindmiddel	Hecht
Hoeveelheid (oppervlakte - aantal)	• 60,00 m ² - 1 stuk
Totale oppervlakte	60,00 m ²
Eenvoudig bereikbaar	Ja
Bevestigingswijze	• Geklemd

Identificatiemethode	Vaststelling met bewijsdocument, zonder monstername
Destructieve handeling voor identificatie	Nee
Opmerking	<p>De aangegeven hoeveelheid is slechts een indicatieve raming ter ondersteuning van kwaliteitscontroles op het asbestattest.</p> <p>De wandleien bevinden zich op de zijmuur van het buurgebouw, maar mogelijk vrijkomende asbestvezels komen op het plat dak van deze woning terecht.</p>

Verwijderen

- Zorg voor een veilig beheer. Vermijd het beschadigen van het asbestmateriaal. Controleer de toestand jaarlijks op wijzigingen.
- Hemelwater dat afspoelt van asbestcement daken of gevels kan asbestdeeltjes bevatten. Gebruik het enkel voor gesloten circuits (bv. spoelen toiletten). Reinig na het vervangen van het dak of de gevel de dakgoten en regenwaterput of -ton om asbesthoudend sediment of slib te verwijderen

- Eenvoudige handelingen: mag via doe-het-zelf of door werknemer(s) met opleidingsattest eenvoudige handelingen
De hechtgebonden toepassing bevochtigen en in z'n geheel losmaken zonder te breken. Zorgvuldig in kunststof verpakken en afvoeren.

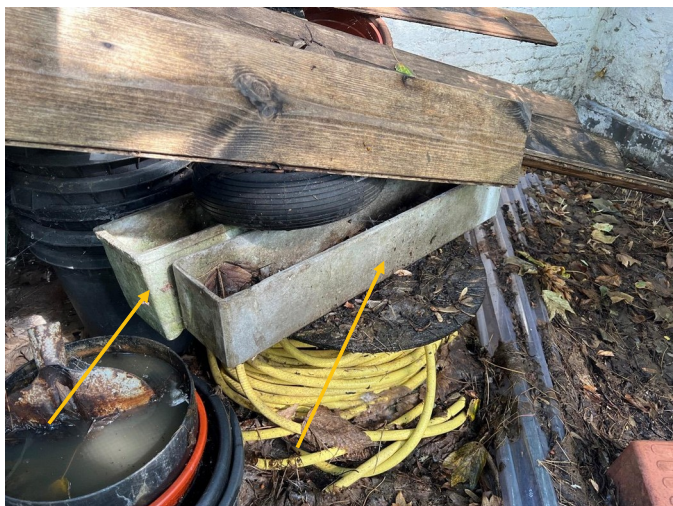
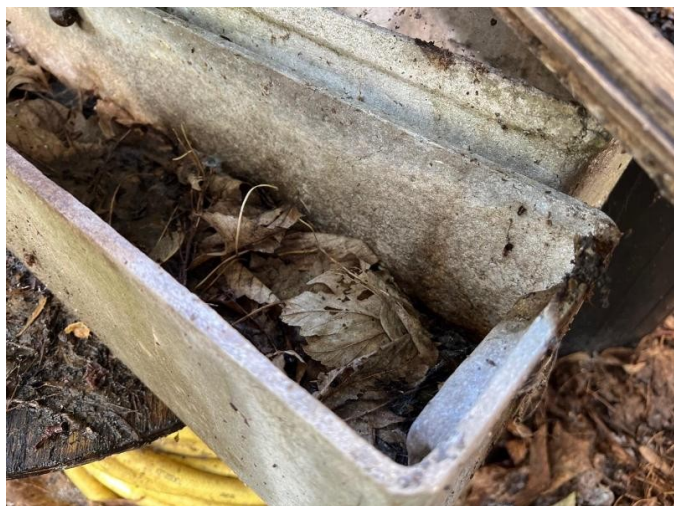
Eindbeoordeling materiaalrisico	Zeer laag materiaalrisico en/of zeer lage kans op vezelvrijgave
---------------------------------	---

Gebondenheid	Categorie 1: hechtgebonden in oorsprong
Asbestsoort (vezeltype)	Alleen chrysotiel
Asbestconcentratie	Laag (< 50%)
Afschermingsgraad van het gehele materiaal	Geheel of deels vrij aan de buitenlucht
Toestand van het materiaal	Onbeschadigd, niet verweerd

Beschrijving	plantenbakken
Omgeving	Buiten
Primaire drager	Bodem
Asbesttoepassing	Bak, reservoir, kuip, bloembak
Bindmiddel van asbesttoepassing	Cement
Gebondenheid op basis van bindmiddel	Hecht
Hoeveelheid (gewicht - aantal)	• 5,00 kg - 2 stuks
Totaal gewicht	10,00 kg
Identificatiemethode	Vaststelling zonder monsternamen
Destructieve handeling voor identificatie	Nee
Opmerking	De aangegeven hoeveelheid is slechts een indicatieve raming ter ondersteuning van kwaliteitscontroles op het asbestattest.

- Verwijder deze asbesttoepassing zo snel mogelijk. Volg de toestand goed op.

- Eenvoudige handelingen: mag via doe-het-zelf of door werknemer(s) met opleidingsattest eenvoudige handelingen
De bakken zorgvuldig in kunststof verpakken en afvoeren zonder te breken.

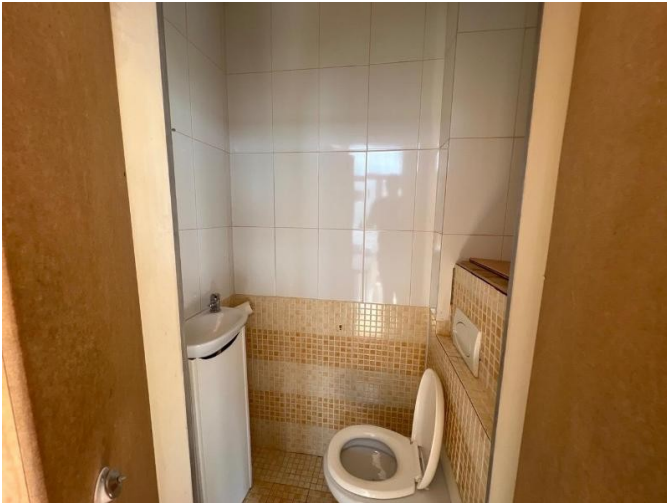
De tegellijm achter de wandtegels is niet waarneembaar. Tegellijm kan mogelijk asbest bevatten, bij afbraak kunnen stofdeeltjes vrijkomen. Monsternamen van de tegellijm voor eventuele afbraak wordt aangeraden.

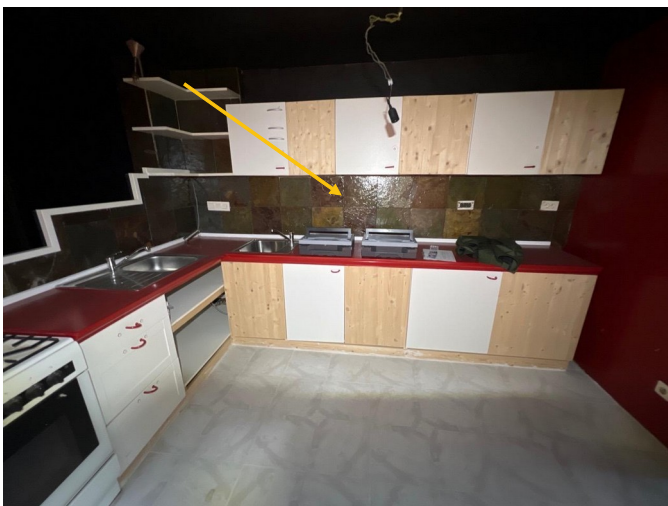
De tegellijm achter de wandtegels is niet waarneembaar. Tegellijm kan mogelijk asbest bevatten, bij afbraak kunnen stofdeeltjes vrijkomen. Monsternamen van de tegellijm voor eventuele afbraak wordt aangeraden. De tegels lijken echter niet van voor 2001 te dateren.

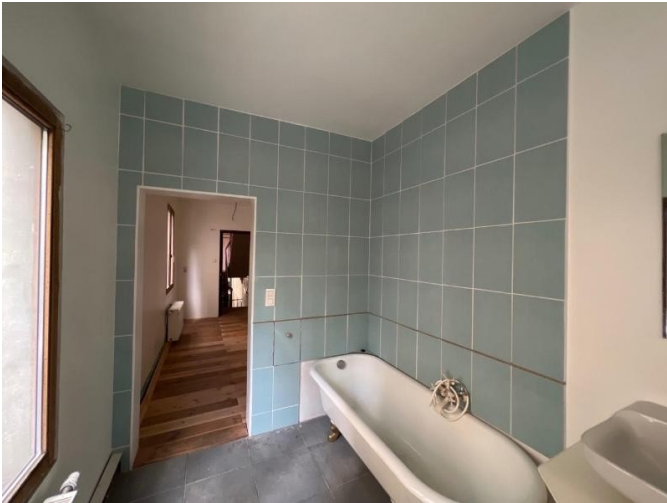
De tegellijm achter de wandtegels is niet waarneembaar. Tegellijm kan mogelijk asbest bevatten, bij afbraak kunnen stofdeeltjes vrijkomen. Monsternamen van de tegellijm voor eventuele afbraak wordt aangeraden.

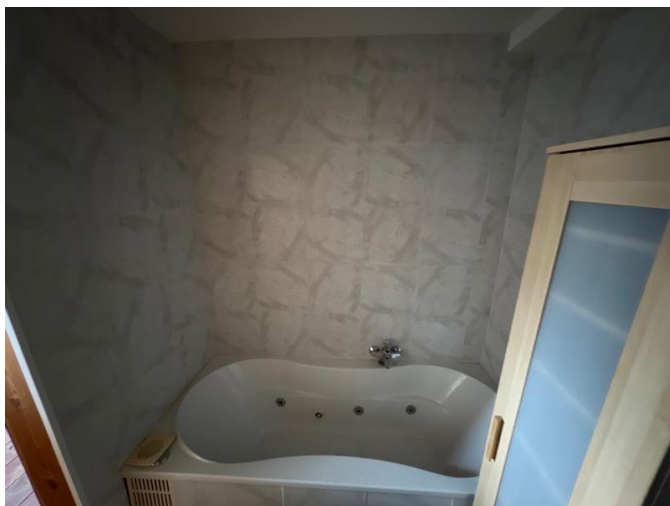
De tegellijm achter de wandtegels is niet waarneembaar. Tegellijm kan mogelijk asbest bevatten, bij afbraak kunnen stofdeeltjes vrijkomen. Monsternamen van de tegellijm voor eventuele afbraak wordt aangeraden.

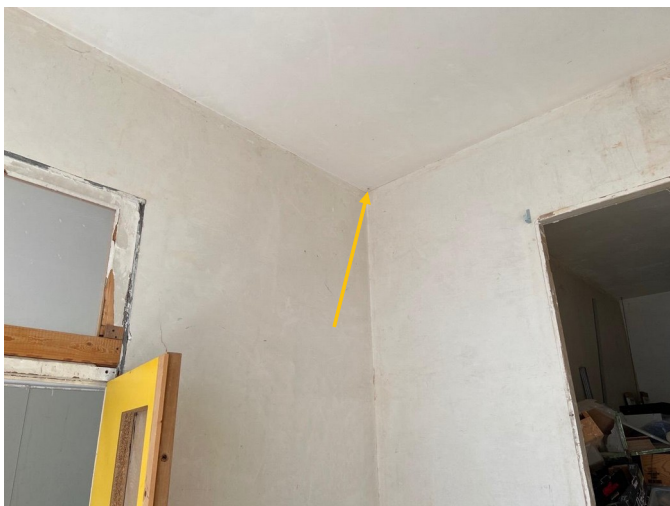
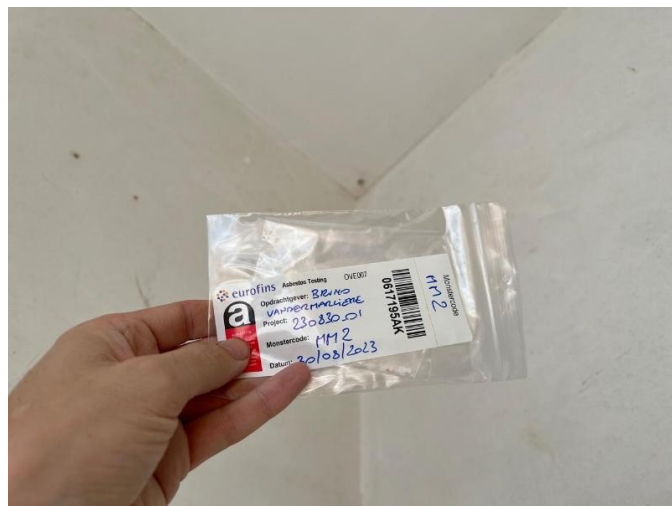
Geen asbest

#	Type	Referentie	Resultaat
10.1	Mengmonster	MM2	Geen asbest

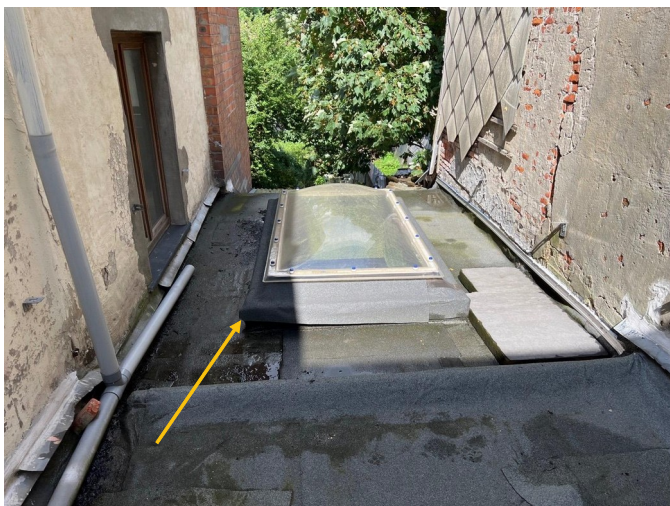
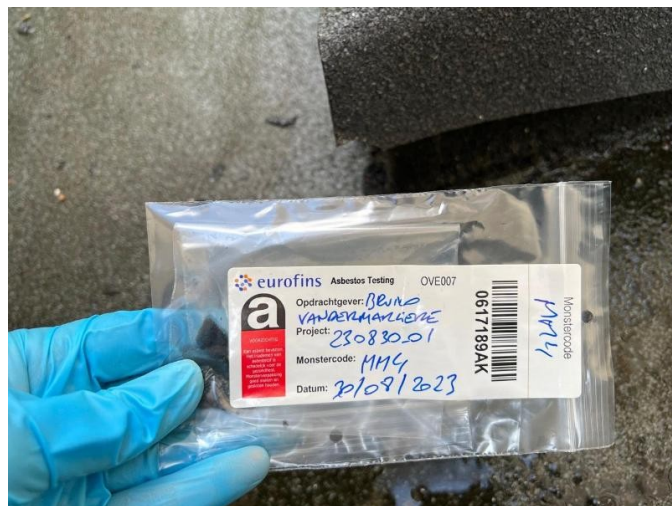
Fiche 11: roofing platte daken

Geen asbest

#	Type	Referentie	Resultaat
11.1	Mengmonster	MM4	Geen asbest

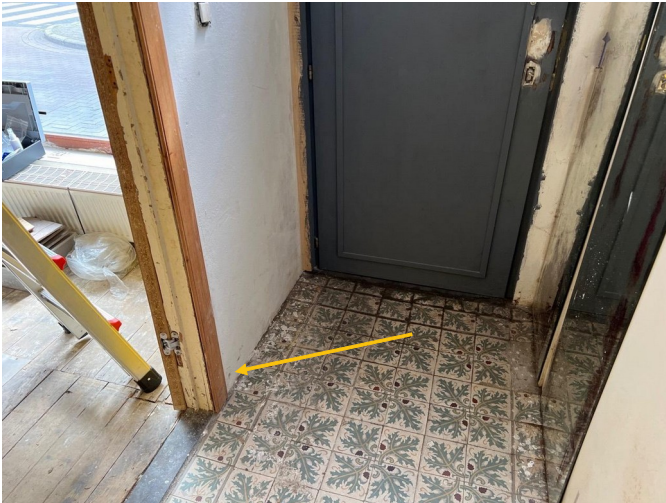
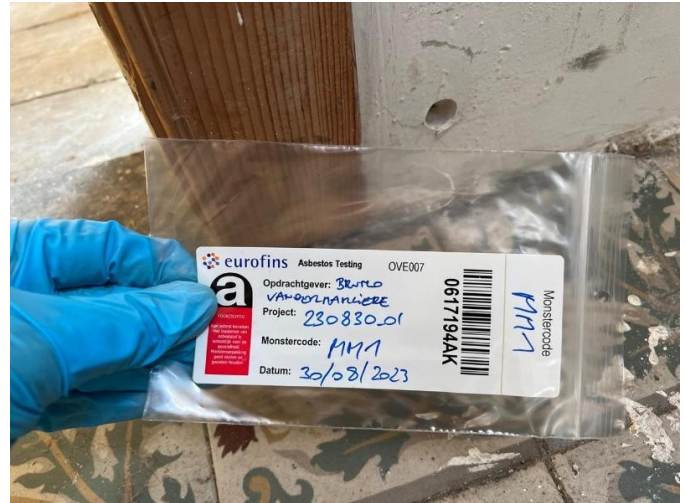
Fiche 12: pleister wanden

Geen asbest

#	Type	Referentie	Resultaat
12.1	Mengmonster	MM1	Geen asbest

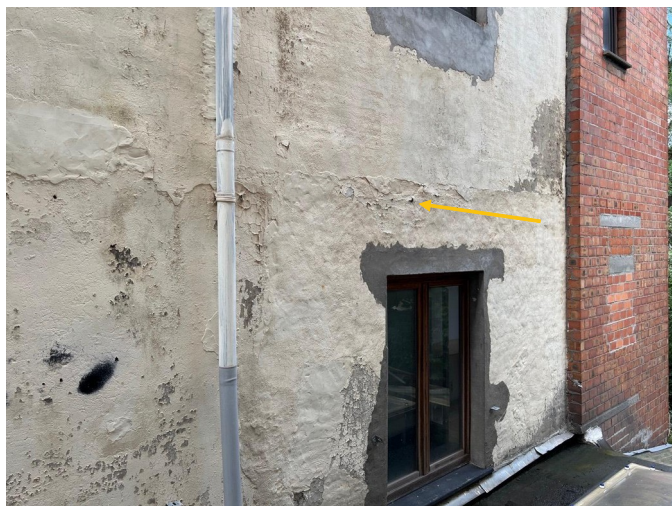
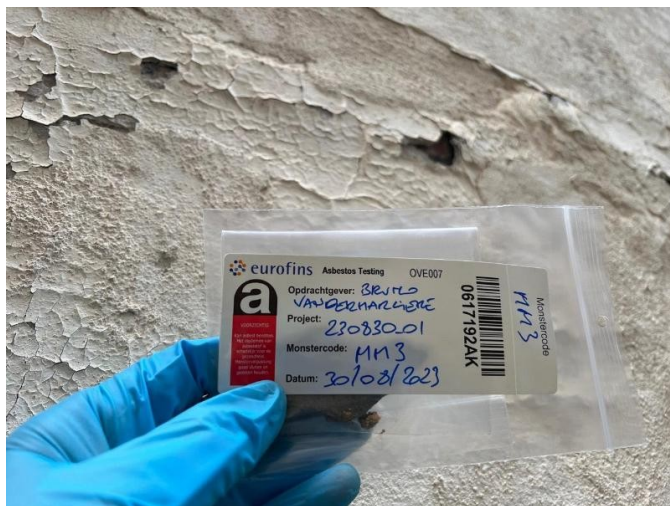
Fiche 13: crepi gevels

Geen asbest

#	Type	Referentie	Resultaat
13.1	Mengmonster	MM3	Geen asbest

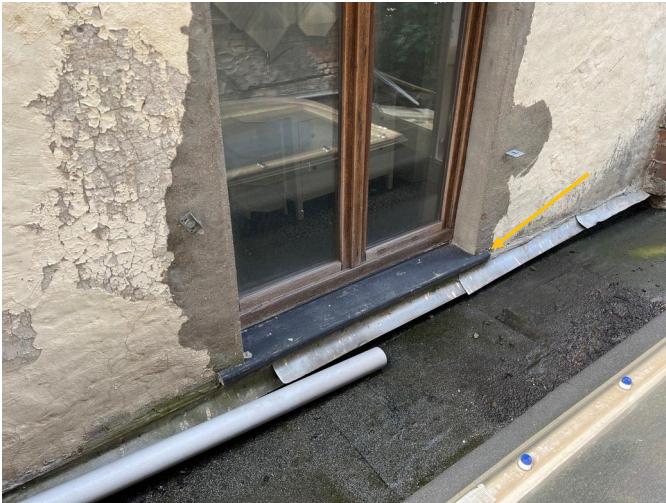
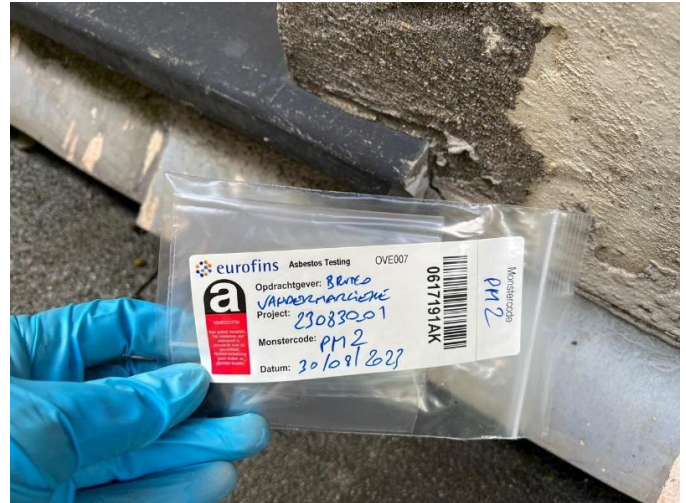
Fiche 14: vensterbanken zijgevel

Geen asbest

#	Type	Referentie	Resultaat
14.1	Puntmonster	PM2	Geen asbest
