Asbestinventarisatetest

Merksemsesteenweg 30, 2100 Antwerpen

Attestnummer : 20231225-000027.000

Uitgegeven op : 25.12.2023

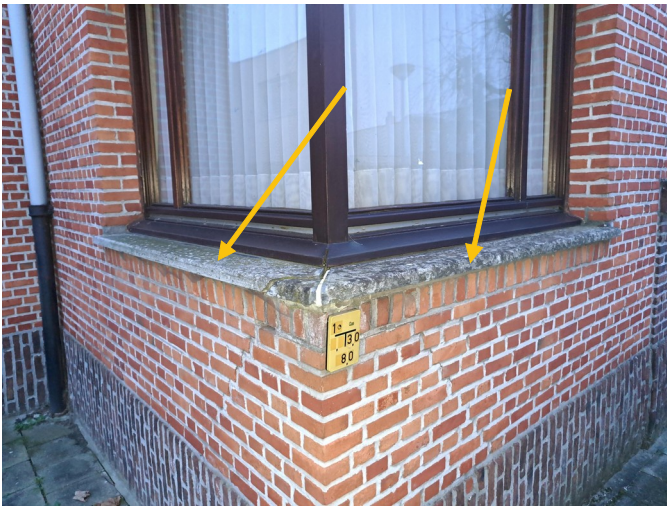
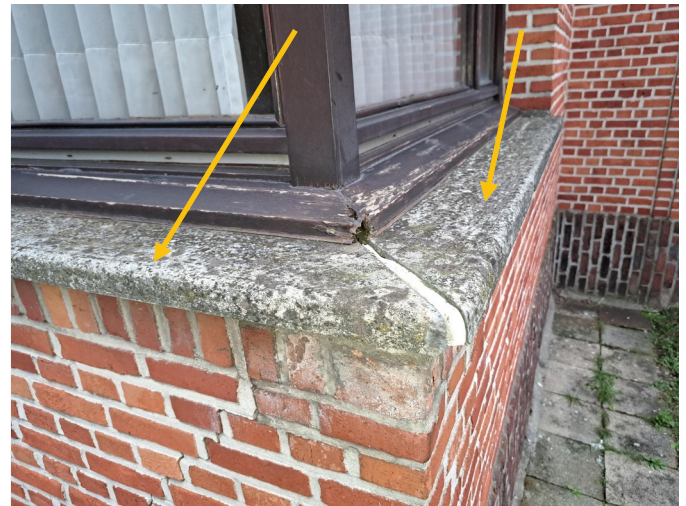
Eindbeoordeling materiaalrisico	Verhoogd materiaalrisico en/of verhoogde kans op vezelvrijgave
---------------------------------	--

Gebondenheid	Categorie 1: hechtgebonden in oorsprong
Asbestsoort (vezeltype)	Alleen chrysotiel
Asbestconcentratie	Laag (< 50%)
Afschermingsgraad van het gehele materiaal	Geheel of deels vrij aan de buitenlucht
Toestand van het materiaal	Matig beschadigd, matig verweerd

Beschrijving	Vensterbanken
Omgeving	Buiten
Primaire drager	Wandopening verticaal (raam, deur, ...)
Asbestmateriaal	Plaat, paneel, tablet - Type Massal
Bindmiddel van asbestmateriaal	Cement
Gebondenheid op basis van bindmiddel	Hecht
Hoeveelheid (oppervlakte - dikte - aantal)	• 0,32 m ² - 4,00 cm - 4 stuks
Totaal volume	0,051 m ³
Eenvoudig bereikbaar	Ja
Bevestigingswijze	• Verlijmd, ingegoten, versmeerd
Identificatiemethode	Vaststelling zonder monsternamen

Verwijderen

- Zorg voor een veilig beheer en verwijder dit asbestmateriaal wanneer het bij werken eenvoudig bereikbaar wordt. Controleer de toestand jaarlijks op wijzigingen.

- Eenvoudige handelingen: mag via doe-het-zelf of door werknemer(s) met opleidingsattest eenvoudige handelingen
De vensterbanken kunnen met eenvoudige handelingen verwijderd worden door een doe-het-zelver of een professional die beschikt over het opleidingsattest 'Asbestverwijdering eenvoudige handelingen'. Bij het verwijderen moet steeds rekening worden gehouden met alle milieu- en veiligheidsvoorschriften.

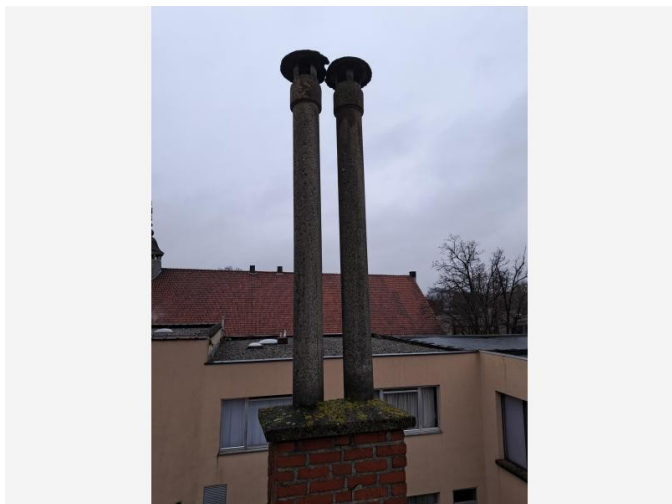
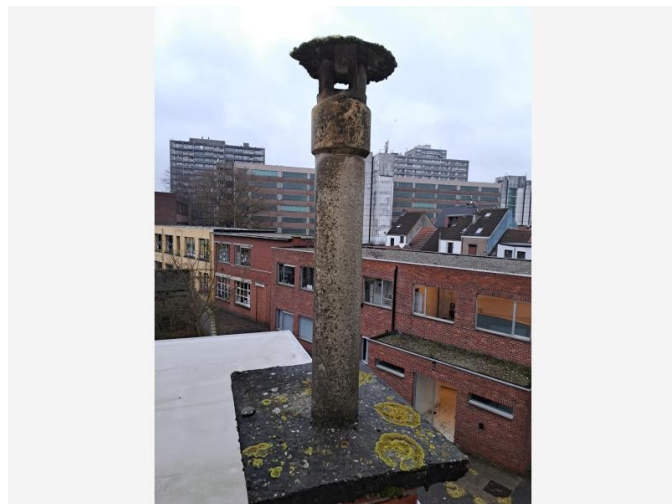
Eindbeoordeling materiaalrisico	Verhoogd materiaalrisico en/of verhoogde kans op vezelvrijgave
---------------------------------	--

Gebondenheid	Categorie 1: hechtgebonden in oorsprong
Asbestsoort (vezeltype)	Crocidoliet aanwezig
Asbestconcentratie	Laag (< 50%)
Afschermingsgraad van het gehele materiaal	Geheel of deels vrij aan de buitenlucht
Toestand van het materiaal	Matig beschadigd, matig verweerd

Beschrijving	Rookgaskanalen plat dak
Omgeving	Buiten
Primaire drager	HVAC infrastructuur en uitrusting
Asbestmateriaal	Rookgaskanaal
Bindmiddel van asbestmateriaal	Cement
Gebondenheid op basis van bindmiddel	Hecht
Hoeveelheid (lengte - omtrek - dikte - aantal)	<ul style="list-style-type: none">• 2,00 m - 60,00 cm - 1,00 cm - 2 stuks• 1,00 m - 60,00 cm - 1,00 cm - 1 stuk
Totaal volume	0,03 m ³
Eenvoudig bereikbaar	Ja
Bevestigingswijze	<ul style="list-style-type: none">• Verlijmd, ingegoten, versmeerd

Verwijderen

- Zorg voor een veilig beheer en verwijder dit asbestmateriaal wanneer het bij werken eenvoudig bereikbaar wordt. Controleer de toestand jaarlijks op wijzigingen.

- Eenvoudige handelingen: mag via doe-het-zelf of door werknemer(s) met opleidingsattest eenvoudige handelingen
De rookgaskanalen kunnen het veiligst verwijderd worden met eenvoudige handelingen door een professional die beschikt over het opleidingsattest 'Asbestverwijdering eenvoudige handelingen'. Bij het verwijderen moet steeds rekening worden gehouden met alle milieu- en veiligheidsvoorschriften.

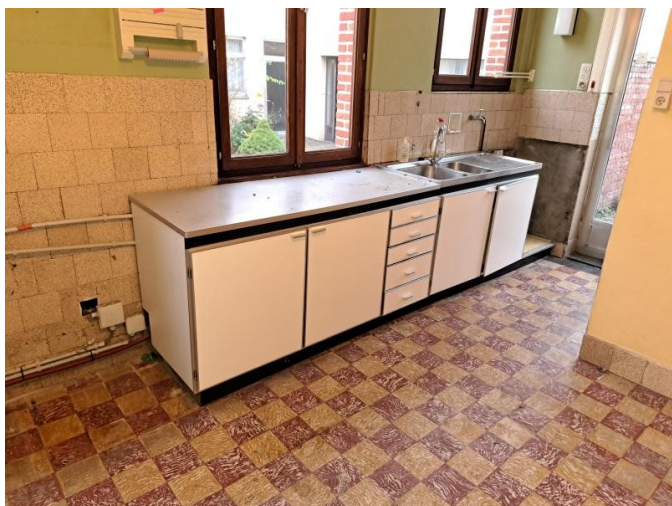
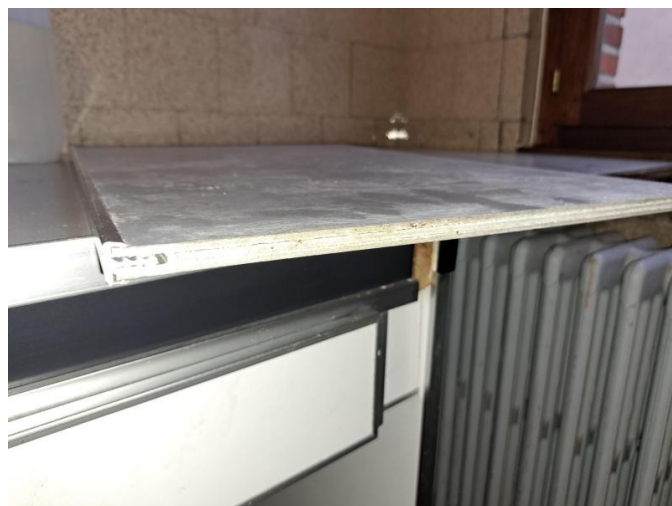
Eindbeoordeling materiaalrisico	Verhoogd materiaalrisico en/of verhoogde kans op vezelvrijgave
---------------------------------	--

Gebondenheid	Categorie 1: hechtgebonden in oorsprong
Asbestsoort (vezeltype)	Crocidoliet aanwezig
Asbestconcentratie	Laag (< 50%)
Afschermingsgraad van het gehele materiaal	Geheel of deels (ook) vrij aan de binnenlucht
Toestand van het materiaal	Licht beschadigd, licht verweerd. Intact materiaal type Pical – asbestboard of categorie III 'gebondenheid'

Beschrijving	Keuken
Omgeving	Binnen
Primaire drager	Inrichting (meubilair, ...)
Asbestmateriaal	Plaat, paneel, tablet - Geëmailleerd, type Glasal
Bindmiddel van asbestmateriaal	Cement
Gebondenheid op basis van bindmiddel	Hecht
Hoeveelheid (oppervlakte - dikte - aantal)	• 10,00 m ² - 0,50 cm - 1 stuk
Totaal volume	0,05 m ³
Eenvoudig bereikbaar	Ja
Bevestigingswijze	• Geklemd • Verlijmd, ingegoten, versmeerd

[Verwijderen](#)

- Zorg voor een veilig beheer en verwijder dit asbestmateriaal wanneer het bij werken eenvoudig bereikbaar wordt. Controleer de toestand jaarlijks op wijzigingen.
- Verwijder dit asbestmateriaal zo snel mogelijk. Volg de toestand goed op.

- Eenvoudige handelingen: mag via doe-het-zelf of door werknemer(s) met opleidingsattest eenvoudige handelingen
De keukenplaten kunnen met eenvoudige handelingen verwijderd worden door een doe-het-zelver. Bij het verwijderen moet steeds rekening worden gehouden met alle milieu- en veiligheidsvoorschriften.

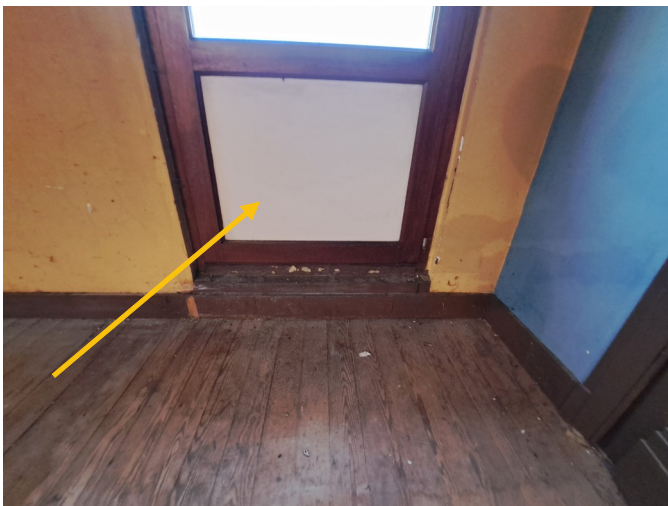
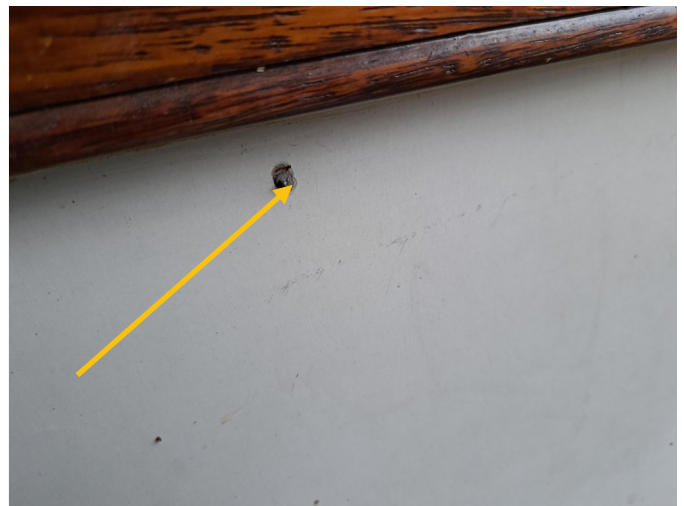
Eindbeoordeling materiaalrisico	Laag materiaalrisico en/of verlaagde kans op vezelvrijgave
---------------------------------	--

Gebondenheid	Categorie 1: hechtgebonden in oorsprong
Asbestsoort (vezeltype)	Crocidoliet aanwezig
Asbestconcentratie	Laag (< 50%)
Afschermingsgraad van het gehele materiaal	Geheel of deels vrij aan de buitenlucht
Toestand van het materiaal	Licht beschadigd, licht verweerd. Intact materiaal type Pical – asbestboard of categorie III 'gebondenheid'

Beschrijving	Harde platen in raamwerk (type glasal)
Omgeving	Grenst aan binnen- en buitenlucht
Primaire drager	Wandopening verticaal (raam, deur, ...)
Asbestmateriaal	Dak- en gevelbekleding - Plaat
Bindmiddel van asbestmateriaal	Cement
Gebondenheid op basis van bindmiddel	Hecht
Hoeveelheid (oppervlakte - dikte - aantal)	<ul style="list-style-type: none">• 0,19 m² - 0,50 cm - 1 stuk• 0,76 m² - 0,50 cm - 1 stuk• 0,46 m² - 0,50 cm - 1 stuk
Totaal volume	0,007 m ³
Eenvoudig bereikbaar	Ja

Verwijderen

- Zorg voor een veilig beheer en verwijder dit asbestmateriaal wanneer het bij werken eenvoudig bereikbaar wordt. Controleer de toestand jaarlijks op wijzigingen.

- Eenvoudige handelingen: mag via doe-het-zelf of door werknemer(s) met opleidingsattest eenvoudige handelingen
De plaat kan met eenvoudige handelingen verwijderd worden door een doe-het-zelver. Bij het verwijderen moet steeds rekening worden gehouden met alle milieu- en veiligheidsvoorschriften.

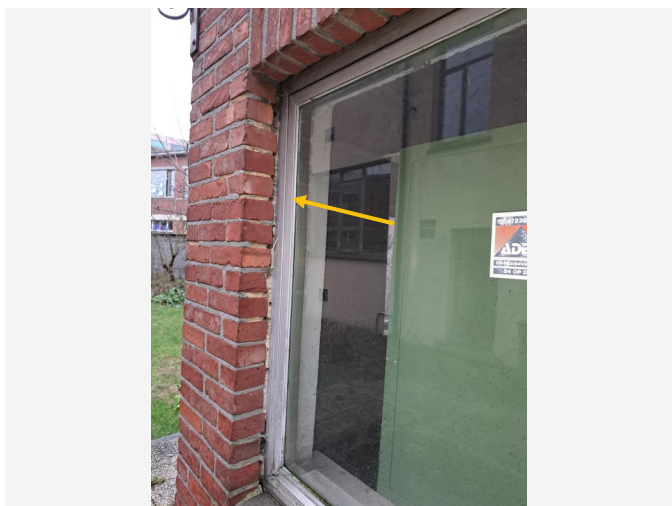
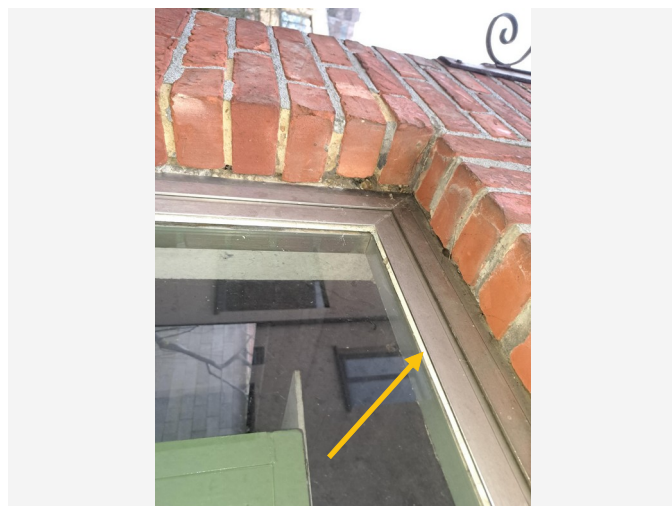
Eindbeoordeling materiaalrisico	Laag materiaalrisico en/of verlaagde kans op vezelvrijgave
---------------------------------	--

Gebondenheid	Categorie 1: hechtgebonden in oorsprong
Asbestsoort (vezeltype)	Alleen chrysotiel
Asbestconcentratie	Laag (< 50%)
Afschermingsgraad van het gehele materiaal	Geheel of deels vrij aan de buitenlucht
Toestand van het materiaal	Licht beschadigd, licht verweerd. Intact materiaal type Pical – asbestboard of categorie III 'gebondenheid'

#	Type	Referentie	Resultaat
5.1	Puntmonster	Id 14	Chrysotiel

Beschrijving	Mastiek kader/glas aluminium ramen
Omgeving	Buiten
Primaire drager	Wandopening verticaal (raam, deur, ...)
Asbestmateriaal	In-situ afwerkingslagen - Pasta, stopverf, voegsel, stopsel, vulsel, mastiek, kitten, ...
Bindmiddel van asbestmateriaal	Kitten, mastiek, pasta
Gebondenheid op basis van bindmiddel	Hecht
Hoeveelheid (gewicht - aantal)	• 1,00 kg - 1 stuk

Zorgvuldig beheren

- Zorg voor een veilig beheer en verwijder dit asbestmateriaal wanneer het bij werken eenvoudig bereikbaar wordt. Controleer de toestand jaarlijks op wijzigingen.

- Eenvoudige handelingen: enkel door erkend asbestverwijderaar
De mastiek moet door een erkend asbestverwijderaar verwijderd worden met behulp van eenvoudige handelingen. Bij het verwijderen moet steeds rekening worden gehouden met alle milieu- en veiligheidsvoorschriften.

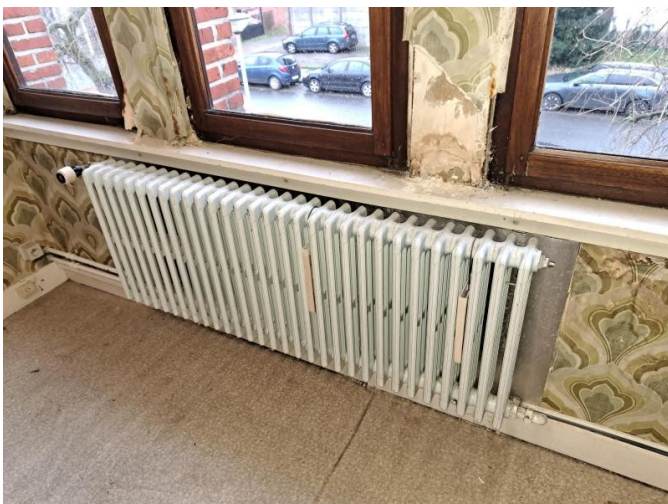
Tussen de verschillende gietijzeren elementen van de radiatoren kunnen asbestverdachte dichtingen zitten.

De gietijzeren radiatoren zijn niet allemaal aangeduid op het plan.

Identificatiemethode	Redelijk vermoeden
Primaire drager	Ruimteverwarming
(Asbest)materiaal	Pakking, dichting
Bindmiddel	Karton - papier - viltachtig
Gebondenheid bindmiddel	Niet-hechtgebonden

Deze radiatoren kunnen met eenvoudige handelingen verwijderd worden door een doe-het-zelver of een professional die beschikt over het opleidingsattest 'Asbestverwijdering eenvoudige handelingen'. Bij het verwijderen moet steeds rekening worden gehouden met alle milieu- en veiligheidsvoorschriften.

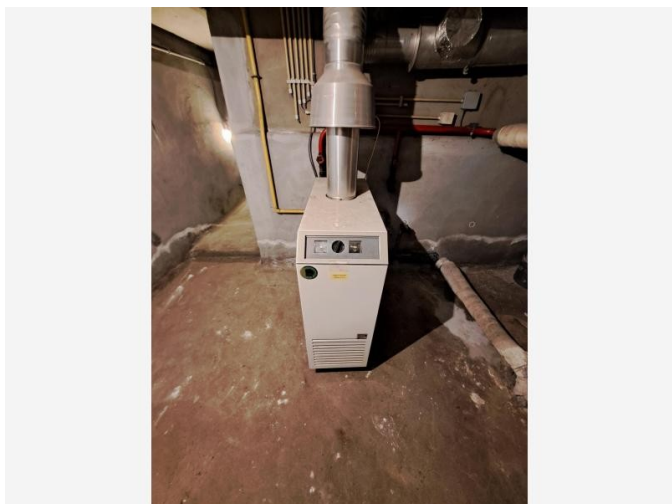
Het kan dat er in het toestel asbesthoudende toepassingen aanwezig zijn. Deze zijn echter niet zichtbaar en een destructief onderzoek is niet toegestaan.

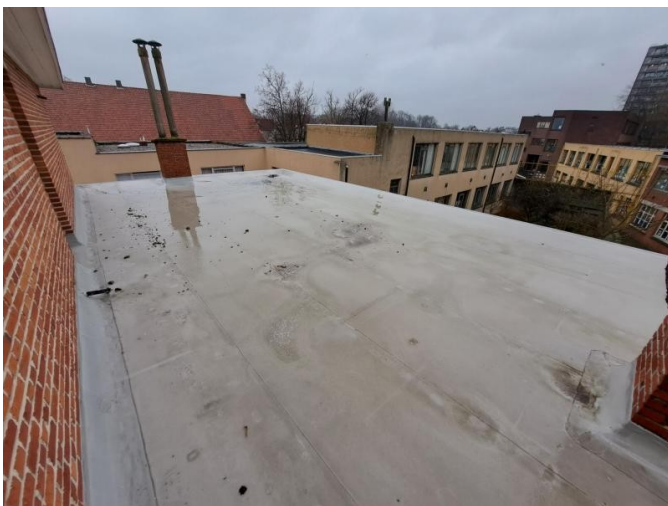
De dakbedekking van het plat dak bestaat uit rubber. Dit is niet asbestverdacht.

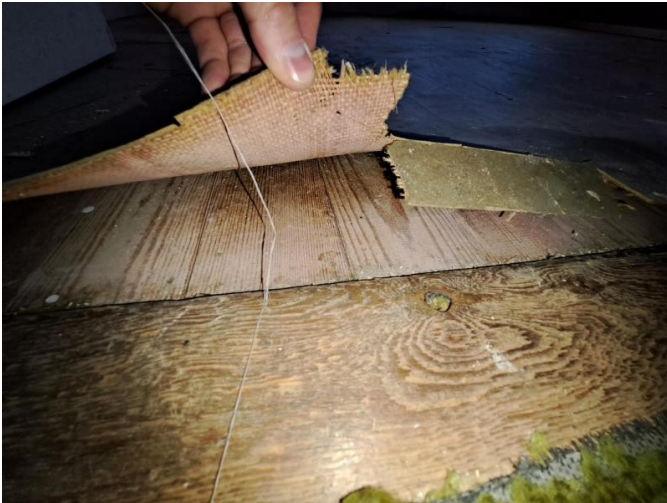
De vloerzeilen zijn niet asbestverdacht aangezien aan de onderzijde koord terug te vinden is.

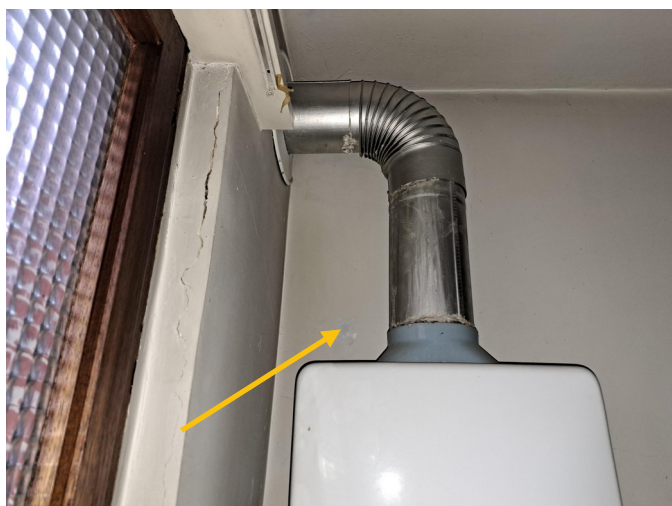
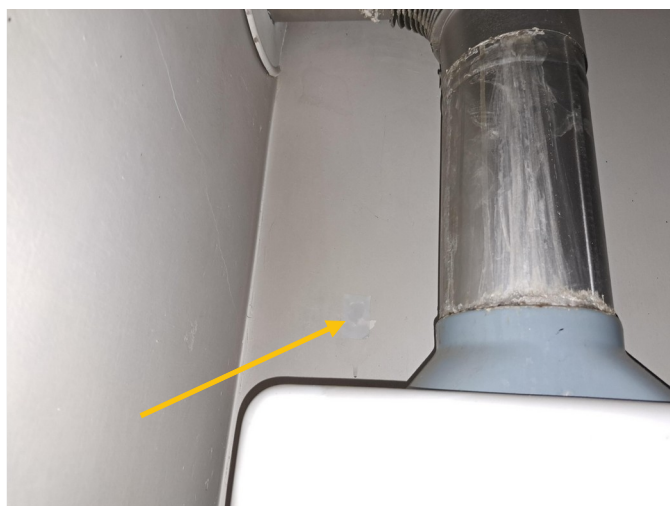
Geen asbest

#	Type	Referentie	Resultaat
10.1	Mengmonster	Id 1	Geen asbest

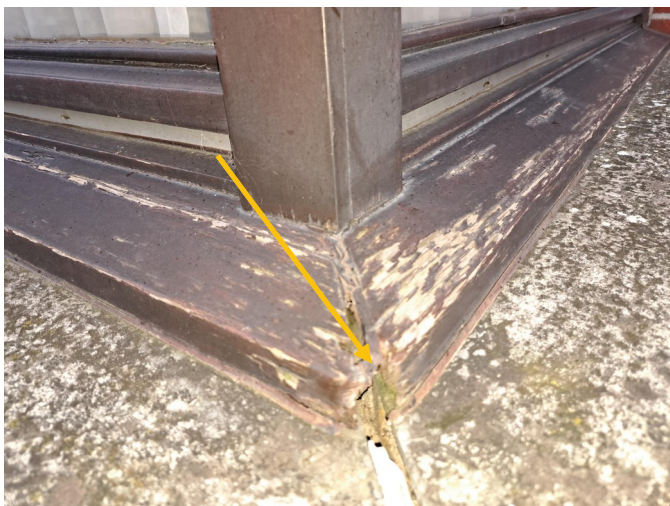
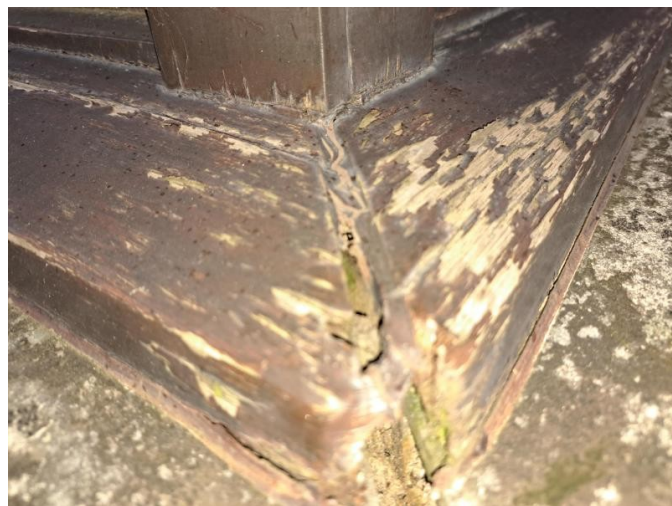
Geen asbest

#	Type	Referentie	Resultaat
11.1	Puntmonster	id 3	Geen asbest

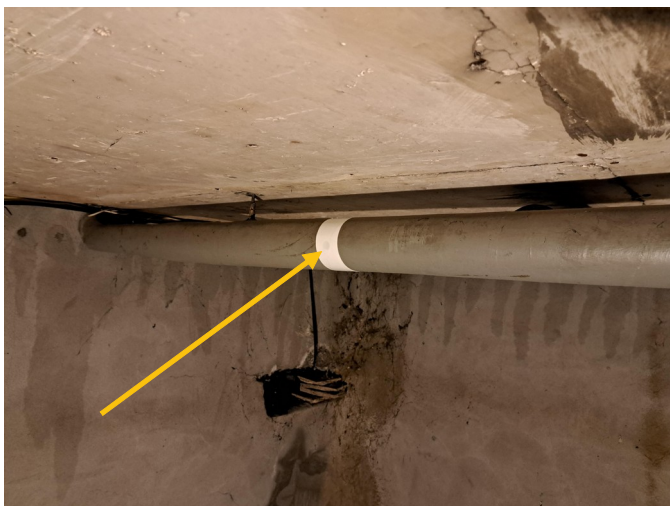
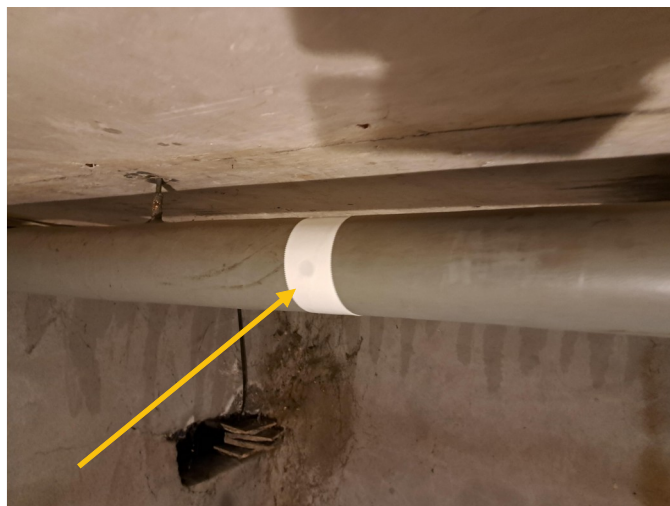
Geen asbest

#	Type	Referentie	Resultaat
12.1	Mengmonster	Id 8 rechte stukken	Geen asbest
12.2	Mengmonster	Id 9 bochten	Geen asbest

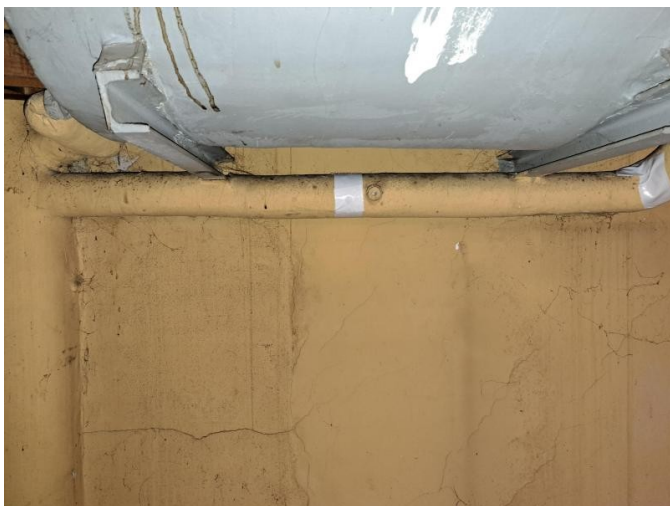
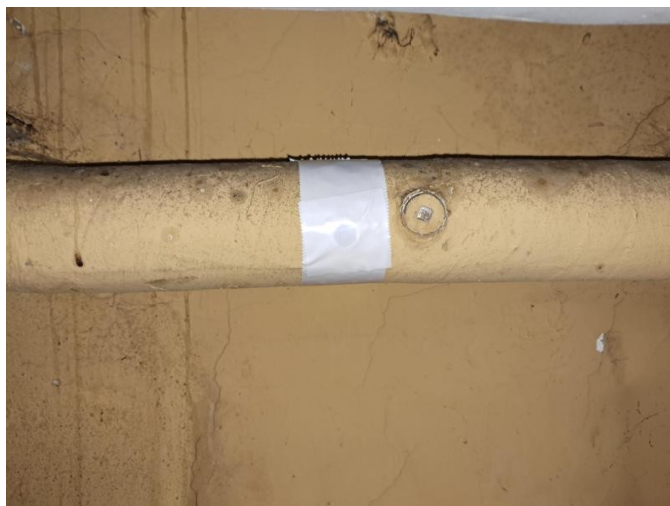
Fiche 13: Leidingisolatie zolder

Geen asbest

#	Type	Referentie	Resultaat
13.1	Mengmonster	Id 6 rechte stukken	Geen asbest
13.2	Mengmonster	Id 7 bochten	Geen asbest

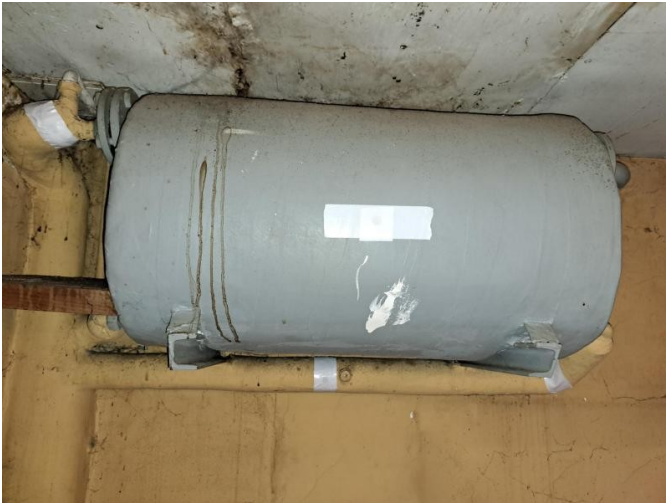
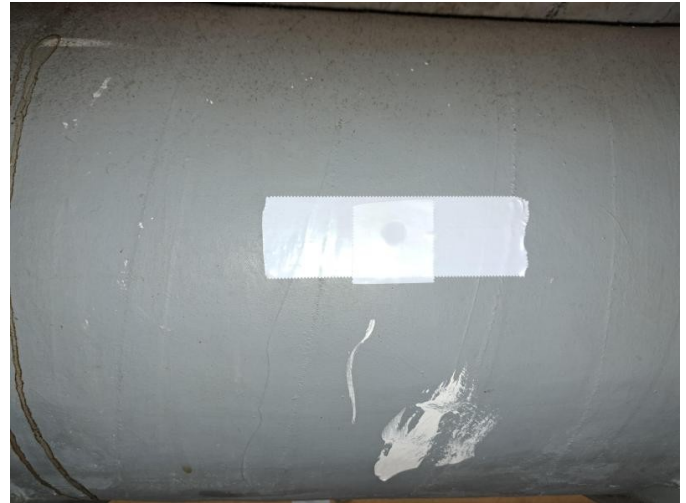
Fiche 14: Isolatie tank zolder

Geen asbest

#	Type	Referentie	Resultaat
14.1	Mengmonster	Id 11	Geen asbest

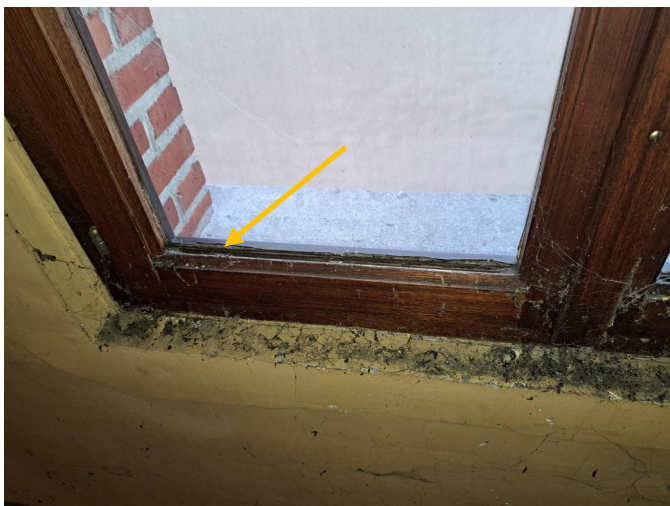
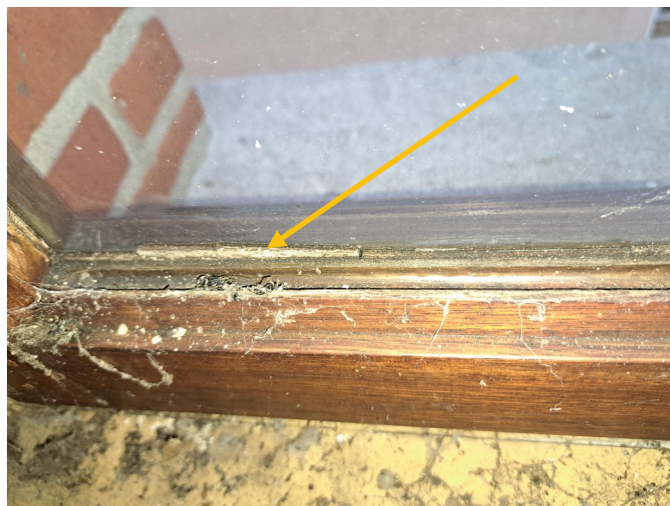
Fiche 15: Mastiek kader/glas houten ramen

Geen asbest

#	Type	Referentie	Resultaat
15.1	Puntmonster	Id 12	Geen asbest

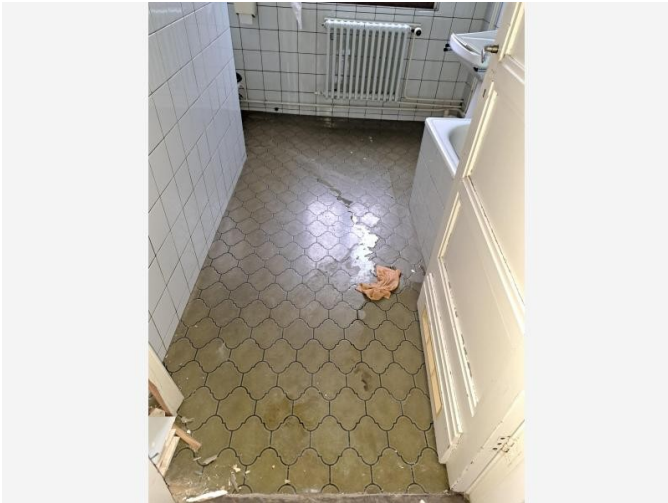
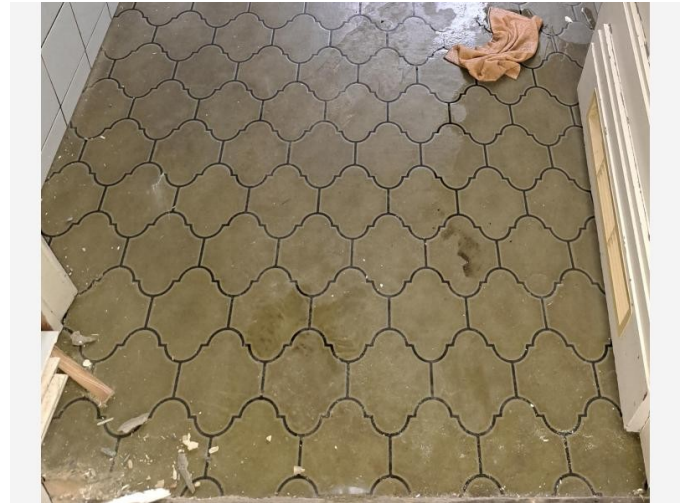
Fiche 16: Vloerzeil badkamer

Geen asbest

#	Type	Referentie	Resultaat
16.1	Puntmonster	Id 13	Geen asbest

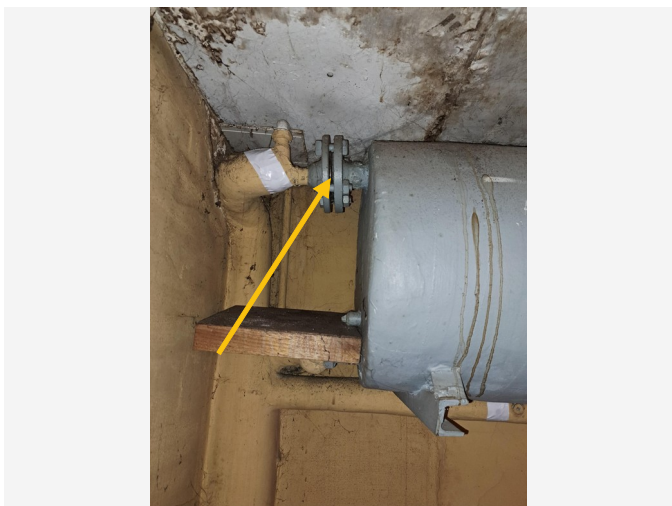
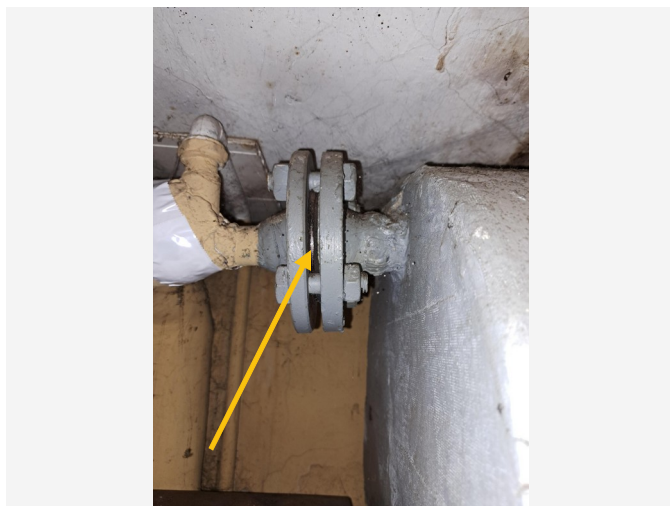
Geen asbest

#	Type	Referentie	Resultaat
17.1	Puntmonster	Id 10	Geen asbest

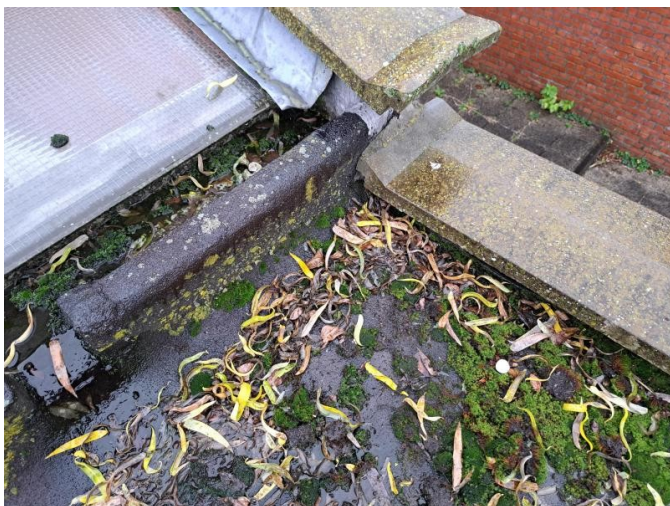
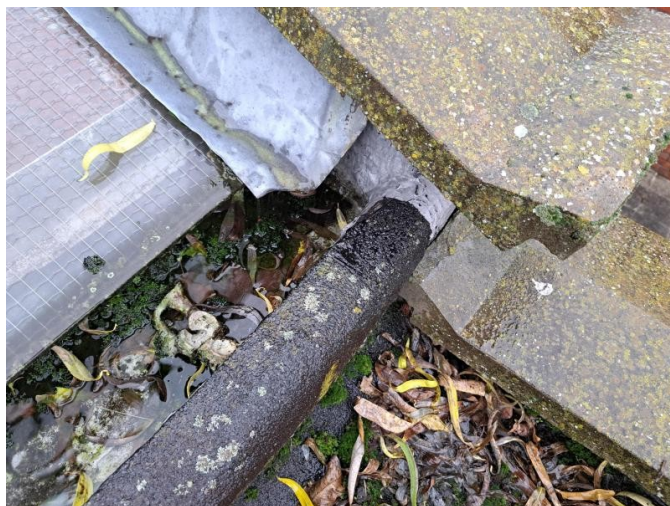
Fiche 18: Bitumineuze dakbedekking

Geen asbest

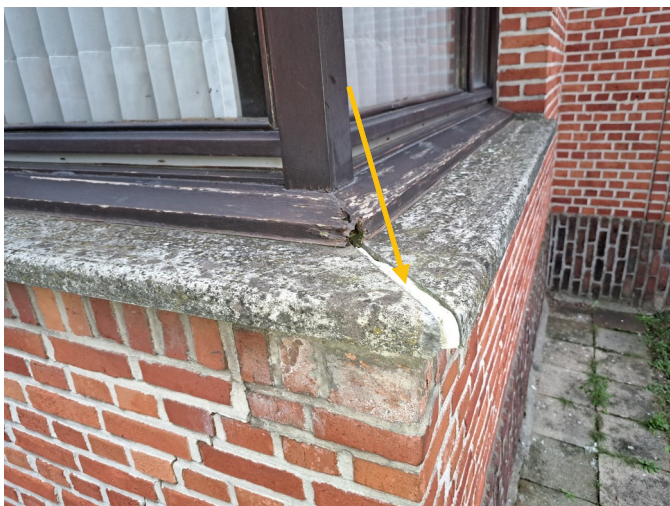
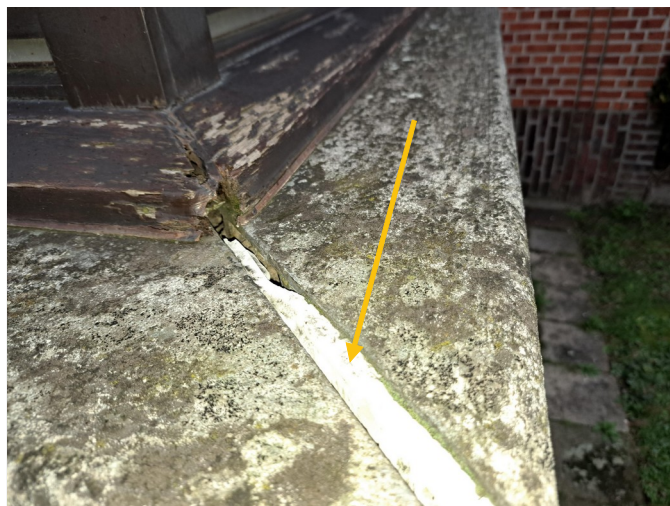
Fiche 19: Mastiek vensterbanken

Geen asbest

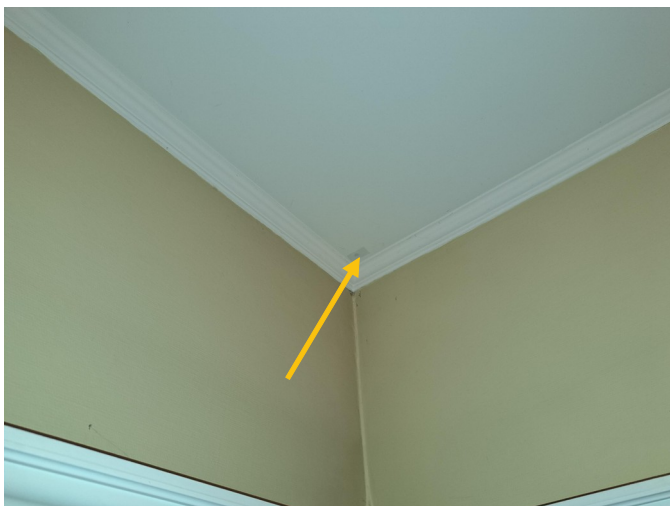
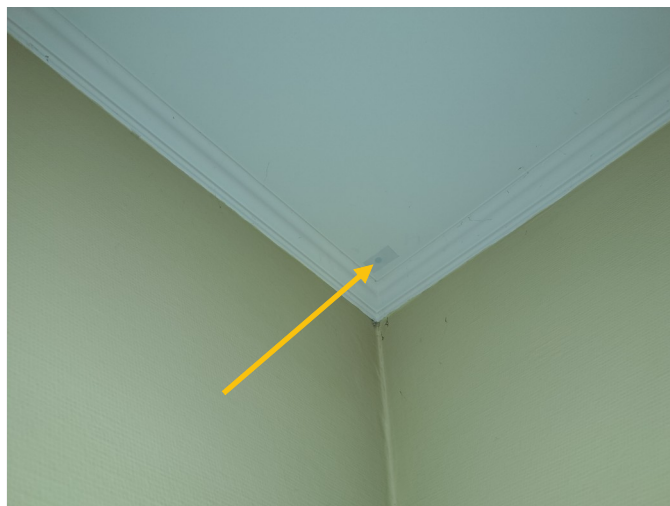
Fiche 20: Pleisterwerk plafond

Geen asbest
