# Asbestinventarisatetest

Beukendreef 20, 2910 Essen

Attestnummer : 20240531-000161.000

Uitgegeven op : 31.05.2024

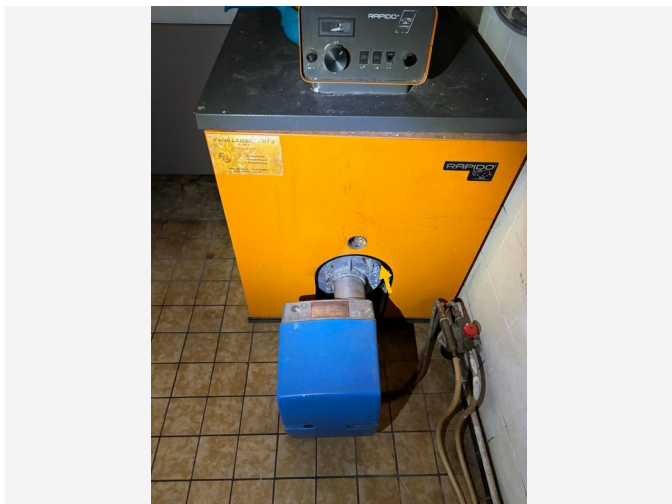
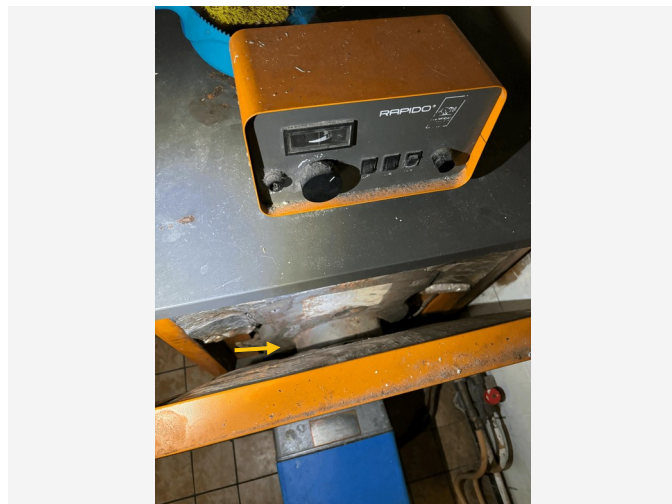
Het asbestmateriaal valt onder de mijlpaal van 2034.

Eindbeoordeling materiaalrisico	Zeer laag materiaalrisico en/of zeer lage kans op vezelvrijgave
---------------------------------	---

Gebondenheid	Categorie 2: niet-hechtgebonden met matrix
Asbestsoort (vezeltype)	Alleen chrysotiel
Asbestconcentratie	Hoog ( $\geq 50\%$ )
Afschermingsgraad van het gehele materiaal	Stootvaste afscherming of omkasting
Toestand van het materiaal	Onbeschadigd, niet verweerd

Beschrijving	Verwarmingsketel
Omgeving	Binnen
Primaire drager	HVAC infrastructuur en uitrusting
Asbestmateriaal	Pakking, dichting
Bindmiddel van asbestmateriaal	Karton - papier - viltachtig
Gebondenheid op basis van bindmiddel	Niet-hechtgebonden
Hoeveelheid (gewicht - aantal)	<ul style="list-style-type: none"><li>• 0,20 kg - 1 stuk</li></ul>
Totaal gewicht	0,20 kg
Eenvoudig bereikbaar	Ja
Bevestigingswijze	<ul style="list-style-type: none"><li>• Geklemd</li><li>• Geschroefd</li></ul>

Verwijderen

- Zorg voor een veilig beheer. Vermijd het beschadigen van het asbestmateriaal. Controleer de toestand jaarlijks op wijzigingen.

- Eenvoudige handelingen: mag via doe-het-zelf of door werknemer(s) met opleidingsattest eenvoudige handelingen  
Wanneer de verwarmingsketel wordt vervangen bij renovatie kan deze in één stuk worden weggenomen en afgevoerd worden.

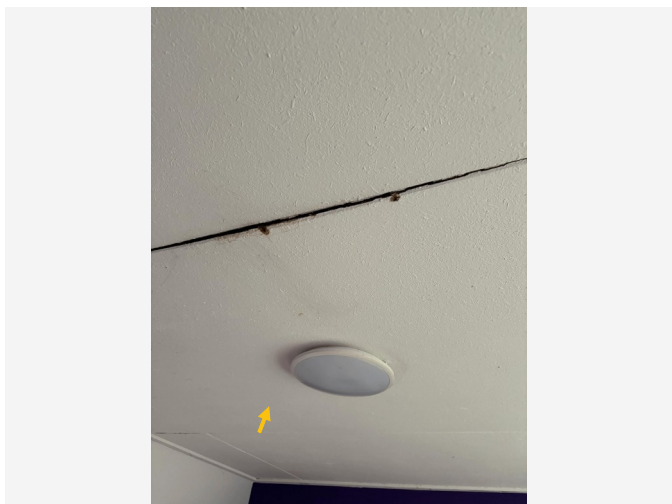
Op de 1e verdieping van de woning zijn houten plafonds aangebracht.

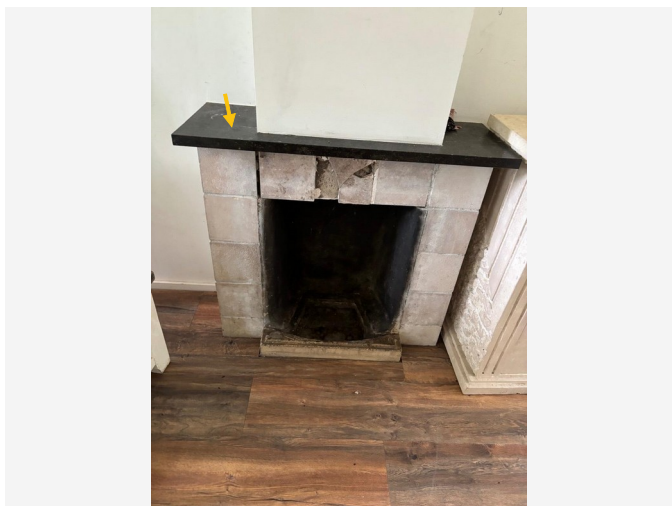
De bekleding van de schouw is in blauwe steen.

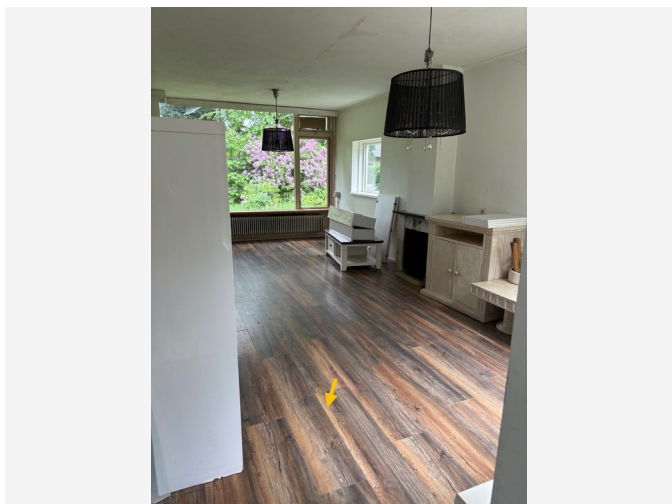
In de woonkamer en in de slaapkamers bestaat de vloer uit laminaat.

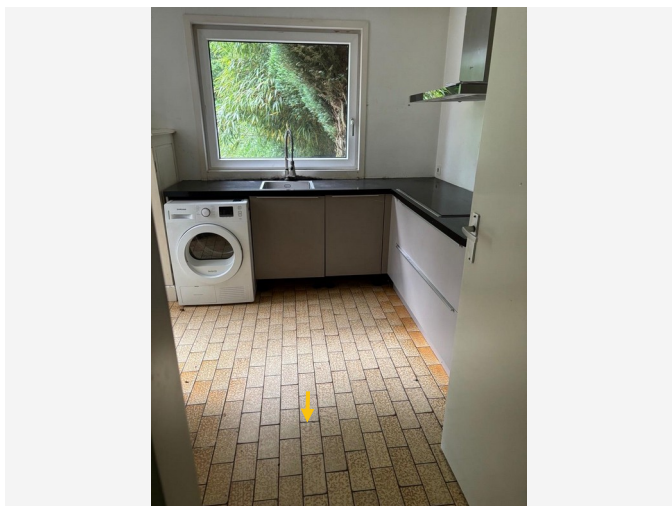
De lijmlaag onder alle vloertegels in de woning moet als asbest verdacht beschouwd worden.  
Bij toekomstige renovatie moet eerst de lijmlaag onderzocht worden alvorens werken aan te vatten.

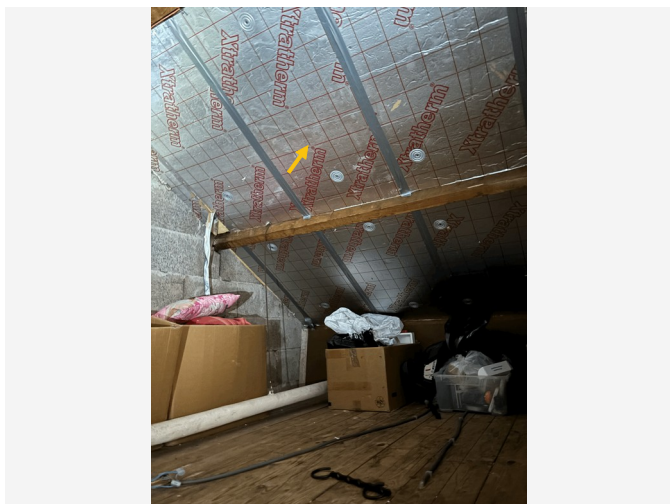
Het onderdak bestaat uit heraklith platen en polyethyleen platen.

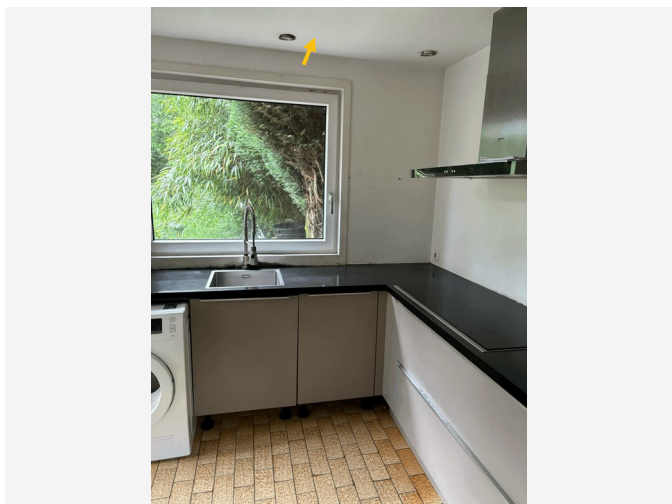
In de keuken werd een gyproc-plafond geplaatst.

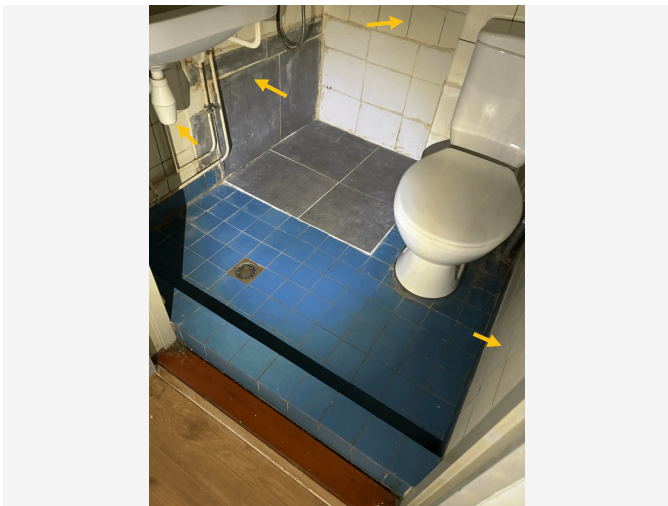
De lijmlaag onder alle wandtegels in de woning moet als asbest verdacht beschouwd worden.  
Bij toekomstige renovatie moet eerst de lijmlaag onderzocht worden alvorens werken aan te vatten.

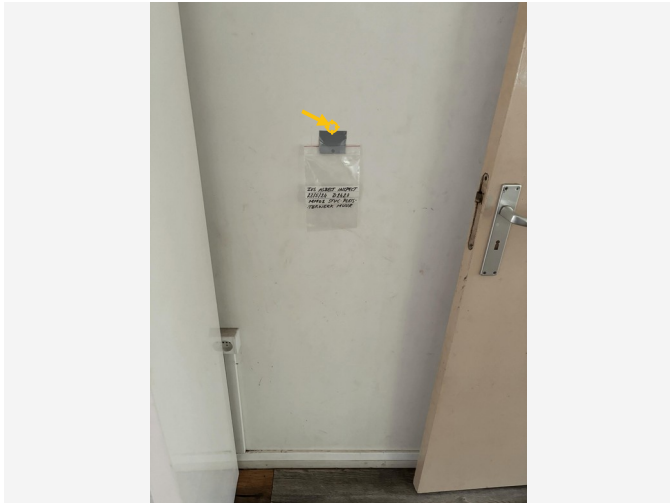
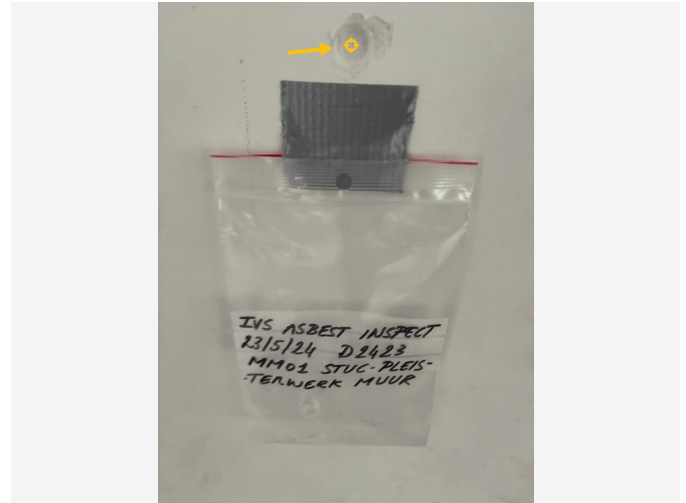
Geen asbest

#	Type	Referentie	Resultaat
9.1	Mengmonster	MM01	Geen asbest

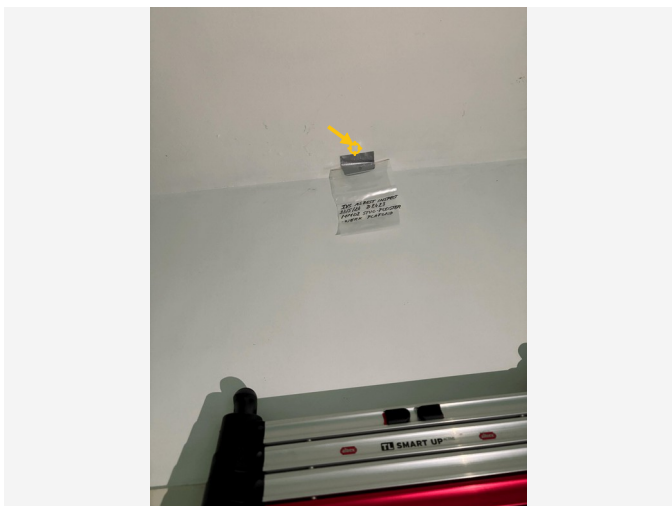
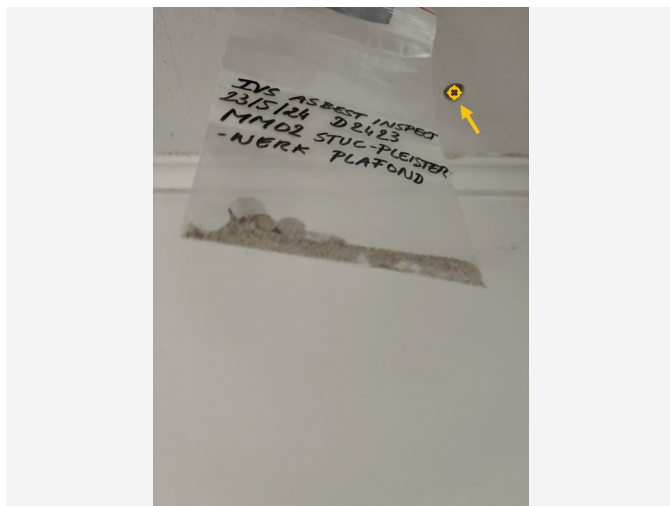
Geen asbest

#	Type	Referentie	Resultaat
10.1	Mengmonster	MM02	Geen asbest

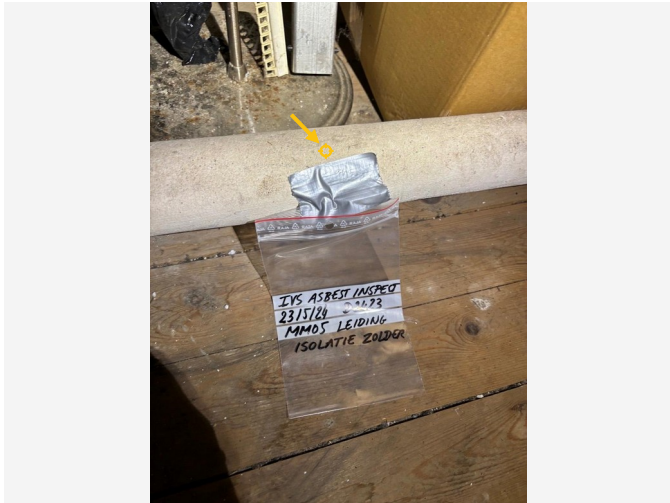
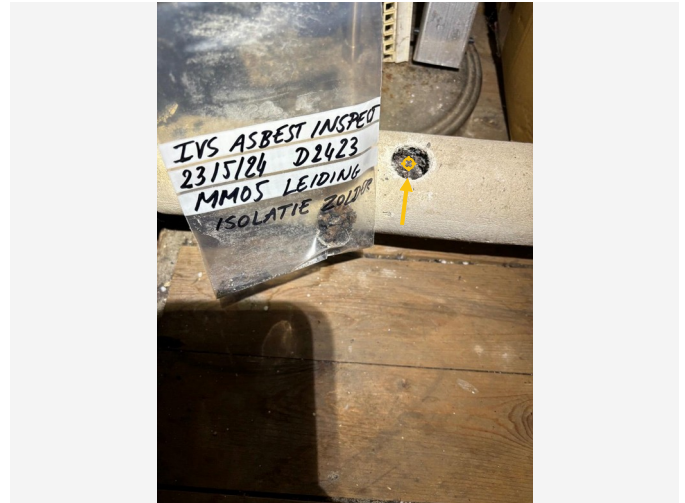
Geen asbest

#	Type	Referentie	Resultaat
11.1	Mengmonster	MM05	Geen asbest

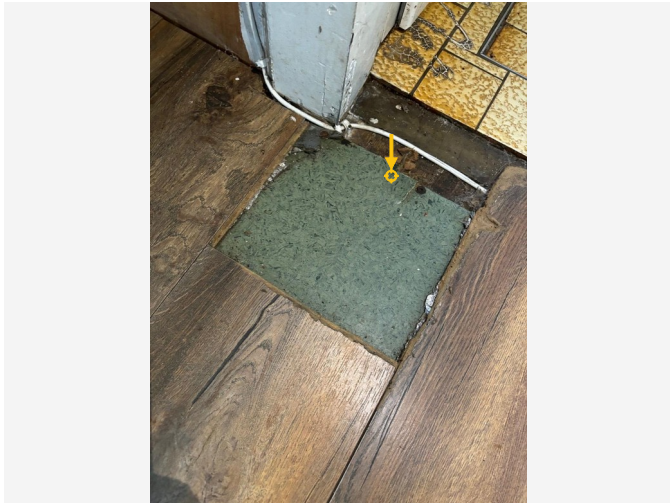
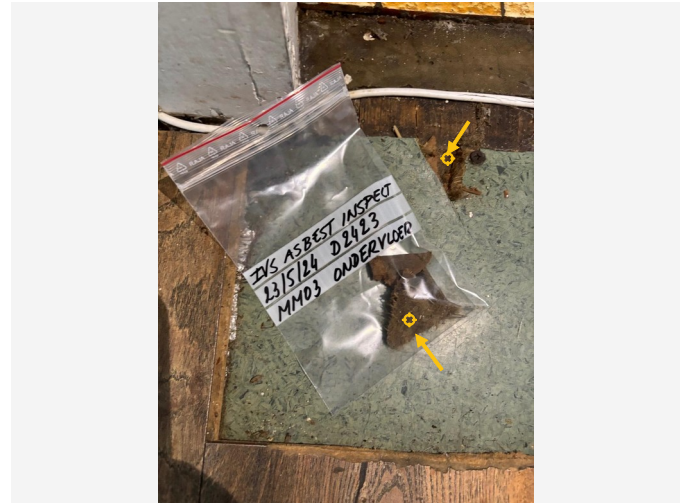
Geen asbest

#	Type	Referentie	Resultaat
12.1	Puntmonster	MM03	Geen asbest

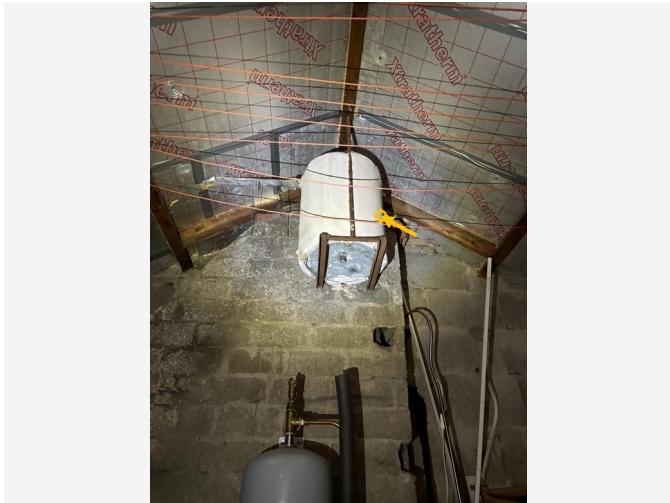
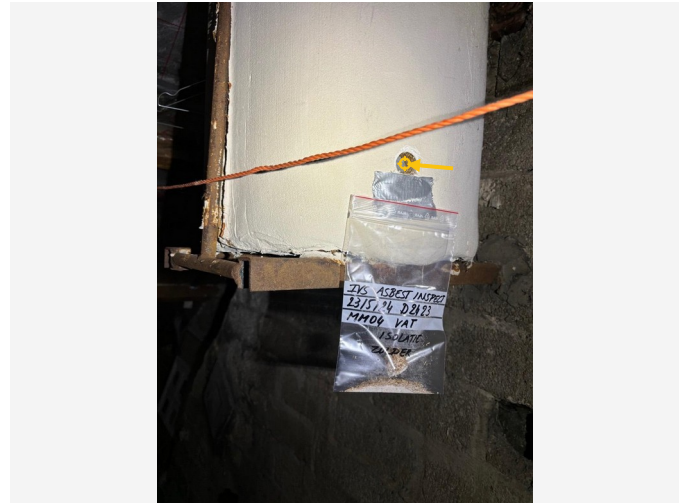
Geen asbest

#	Type	Referentie	Resultaat
13.1	Puntmonster	MM04	Geen asbest

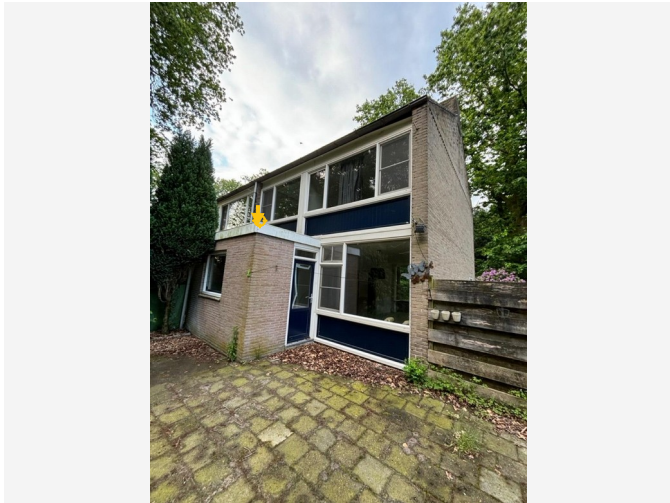
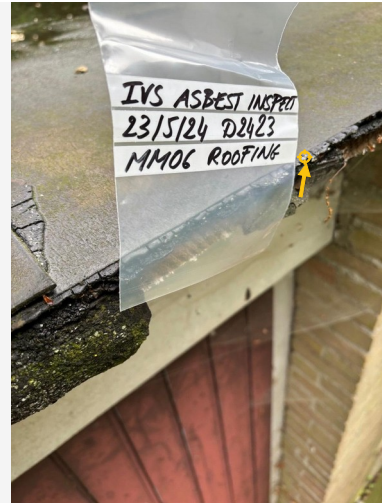
# Fiche 14: Roofing

Geen asbest

#	Type	Referentie	Resultaat
14.1	Puntmonster	MM06	Geen asbest
