Asbestinventarisatetest

Generaal Eisenhowerlei 12/3, 2140 Antwerpen

Attestnummer : 20241011-000193.000

Uitgegeven op : 11.10.2024

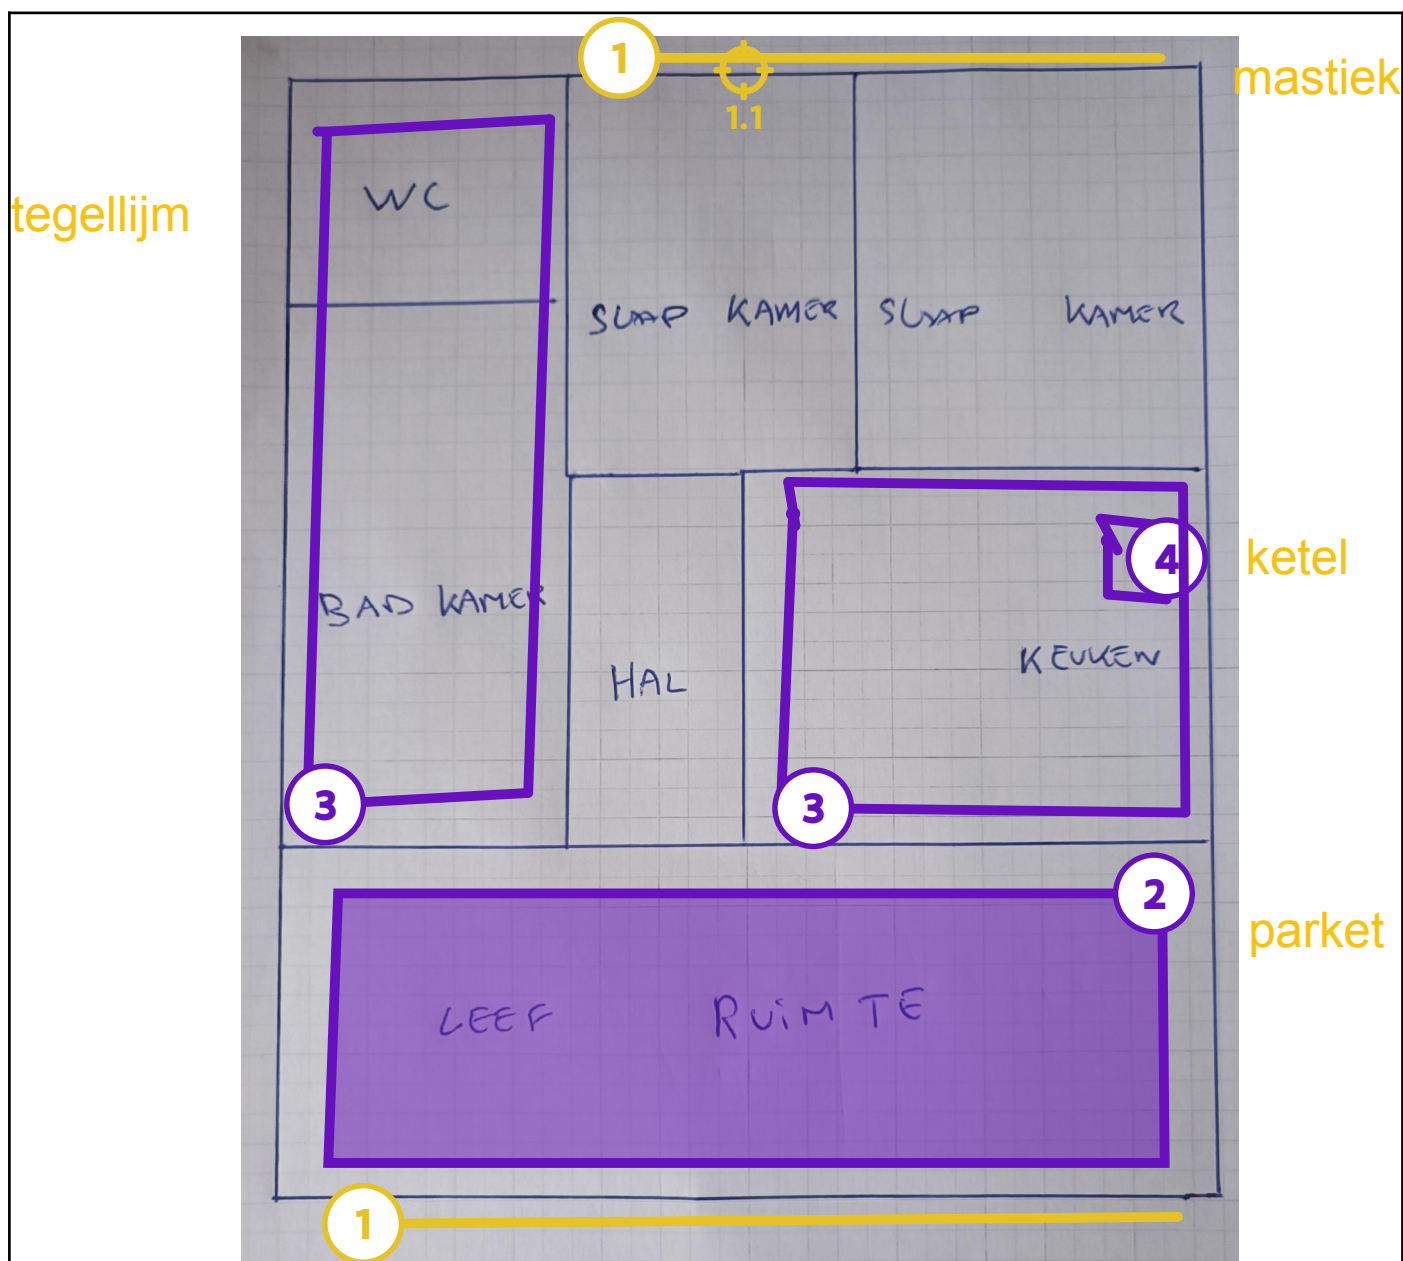
Plan 1.1: plan appartement

Beschrijving	Type	Actie
1. mestiek	Asbestmateriaal	Zorgvuldig beheren
1.1 Code: mestiek	Puntmonster	-
2. parket lijm	Advies	-
3. Tegellijm faience	Advies	-

4. Ketel	Advies	-
----------	--------	---

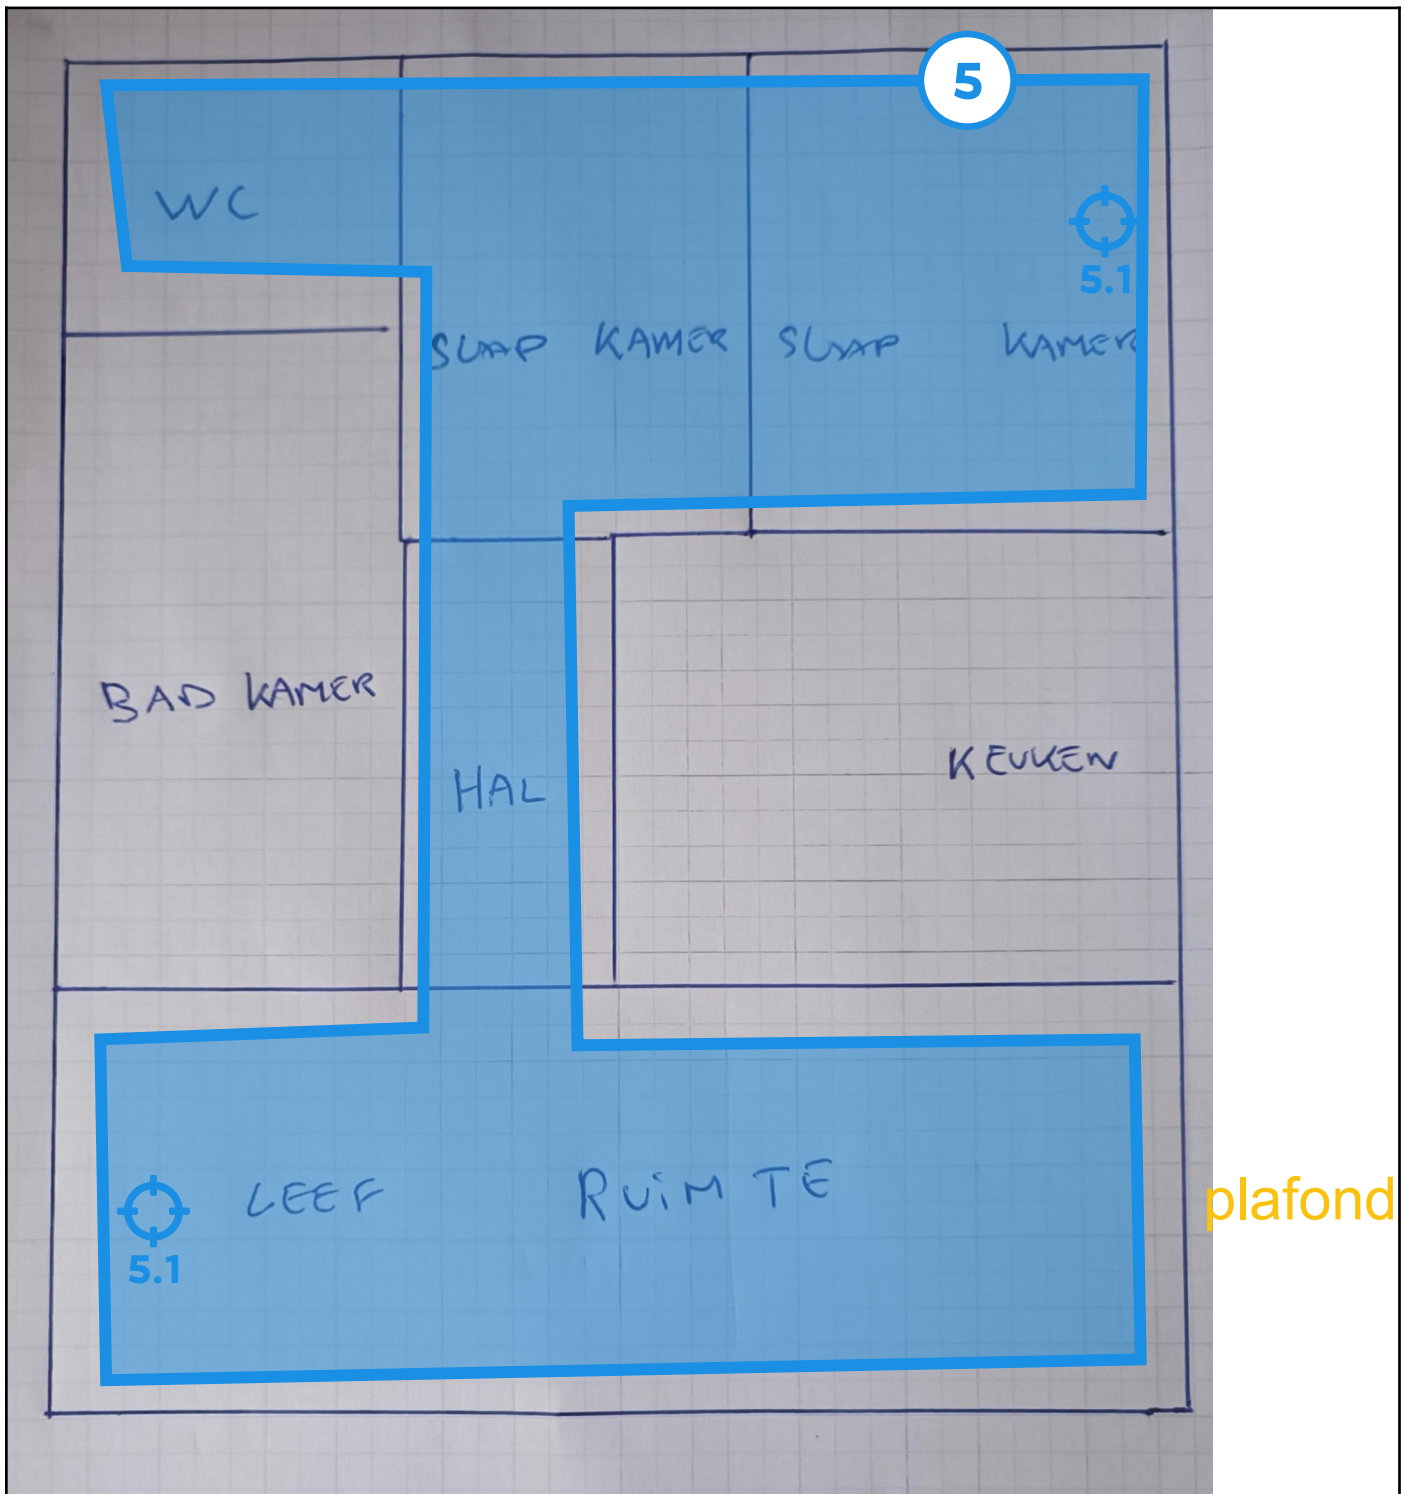
Plan 1.2: plan appartement

Beschrijving	Type	Actie
5. plafond pleister	Geen asbest	-

5.1 Code: plafond 2	Mengmonster	-
---------------------	-------------	---

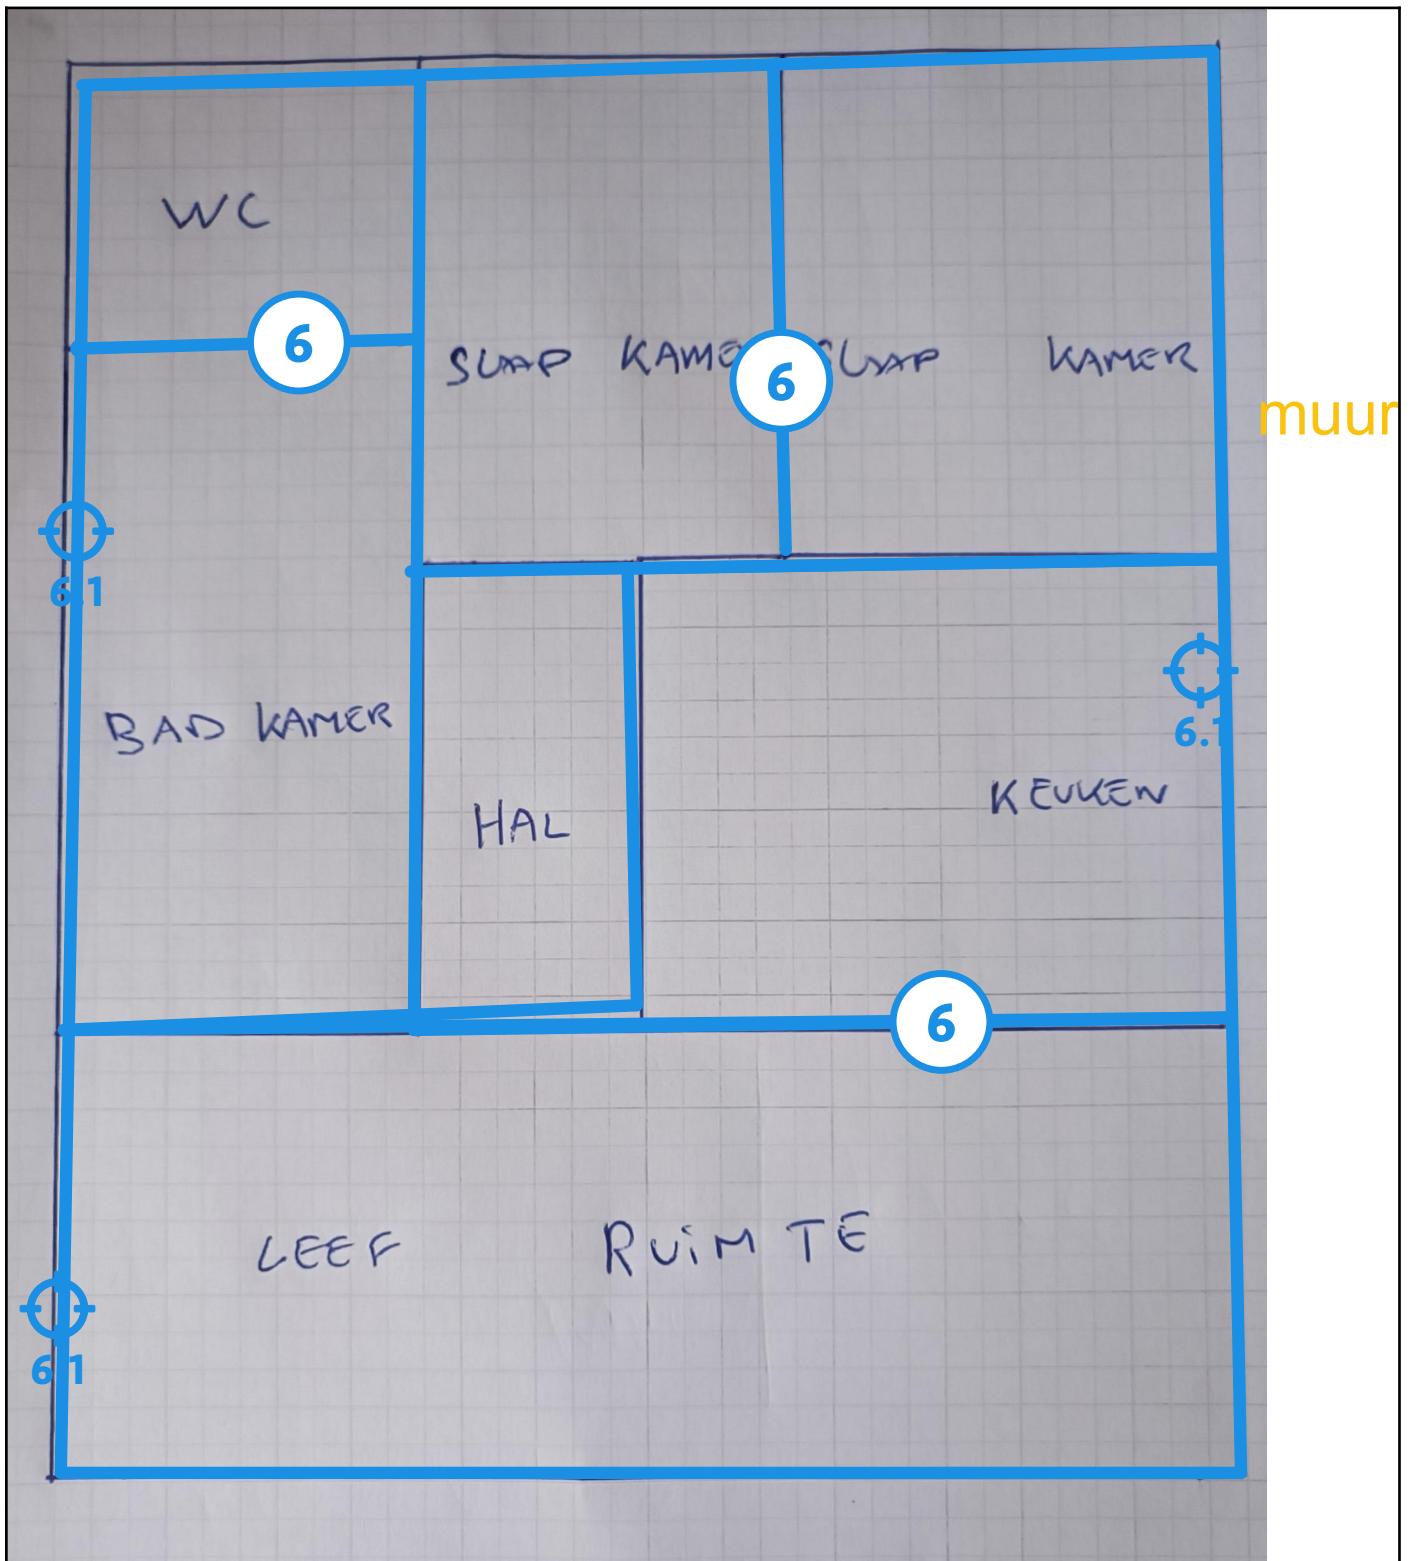
Plan 1.3: plan appartement

Beschrijving	Type	Actie
6. muur pleister	Geen asbest	-

6.1 Code: muur	Mengmonster	-
----------------	-------------	---

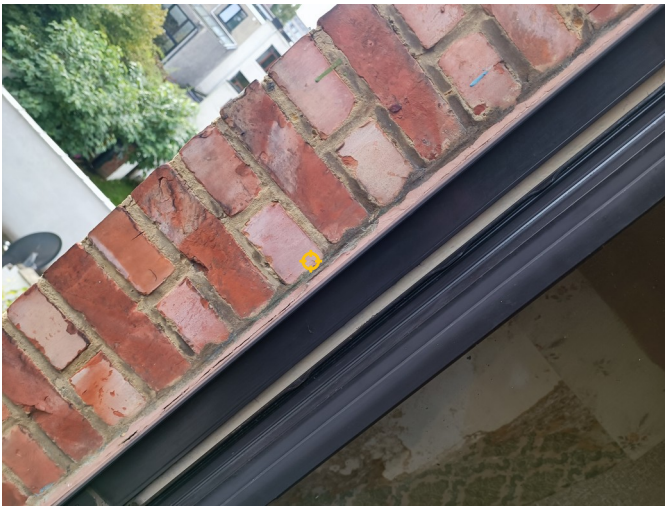
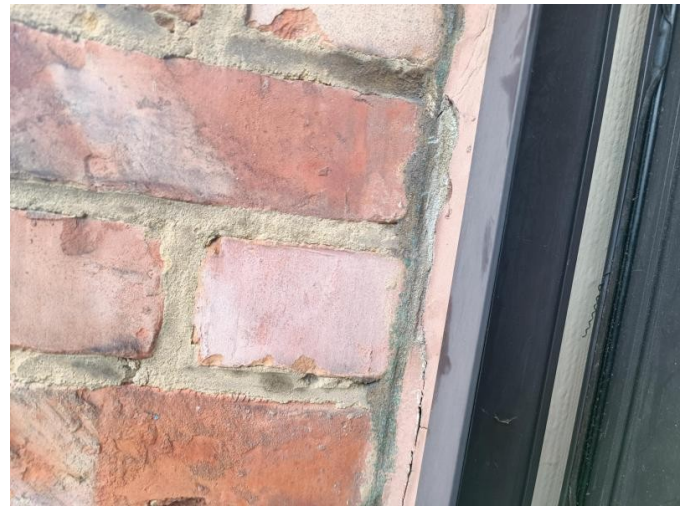
Het asbestmateriaal valt onder de mijlpaal van 2040.

Eindbeoordeling materiaalrisico	Laag materiaalrisico en/of verlaagde kans op vezelvrijgave
---------------------------------	--

Gebondenheid	Categorie 1: hechtgebonden in oorsprong
Asbestsoort (vezeltype)	Alleen chrysotiel
Asbestconcentratie	Laag (< 50%)
Afschermingsgraad van het gehele materiaal	Geheel of deels vrij aan de buitenlucht
Toestand van het materiaal	Licht beschadigd, licht verweerd. Intact calciumsilicaatmateriaal of categorie III 'gebondenheid'

#	Type	Referentie	Resultaat
1.1	Puntmonster	mastiek	Chrysotiel

Beschrijving	mastiek
Omgeving	Buiten
Primaire drager	Wandopening verticaal (raam, deur, ...)
Asbestmateriaal	In-situ afwerkingslagen - Pasta, stopverf, voegsel, stopsel, vulsel, mastiek, kitten, ...
Bindmiddel van asbestmateriaal	Kitten, mastiek, pasta
Gebondenheid op basis van bindmiddel	Hecht
Hoeveelheid (gewicht - aantal)	<ul style="list-style-type: none">• 0,50 kg - 2 stuks
Totaal gewicht	1,00 kg
Eenvoudig bereikbaar	Ja
Bevestigingswijze	<ul style="list-style-type: none">• Verlijmd, ingegoten, versmeerd
Identificatiemethode	Vaststelling met monstername
Destructieve handeling voor identificatie	Nee
Opmerking	Mastiek staal genomen, De vermelde oppervlaktes en volumes betreffen een beredeneerde schatting. Er worden geen rechten verleend aan deze oppervlaktes/volumes.

- Zorg voor een veilig beheer. Vermijd het beschadigen van het asbestmateriaal. Controleer de toestand jaarlijks op wijzigingen.

- Eenvoudige handelingen: mag via doe-het-zelf of door werknemer(s) met opleidingsattest eenvoudige handelingen verwijdering doe het zelf en EH opgeleid personeel : De toepassing extra fixeren en losbeitelen + dragen van de nodige beschermingsmiddelen (mondmasker ffp3, handschoenen)
- Eenvoudige handelingen: enkel door erkend asbestverwijderaar EH erkend saneerder . De saneerder motiveert de verwijderingsmethode in het werkplan. Verwijdering met puntafzuiging dmv een stofzuiger met absoluut filter of methode inslijpen baksteen . Oud raamwerk word gerecycleerd , er mogen geen restanten aan het raamwerk achter blijven.

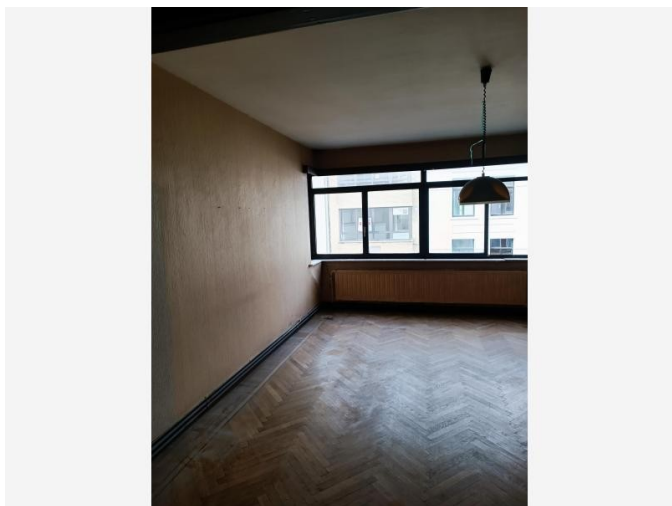
In het verleden werd asbesthoudende zwarte lijm gebruikt voor het vastlijmen van parketvloer . Bij renovatie extra controle uitvoeren.

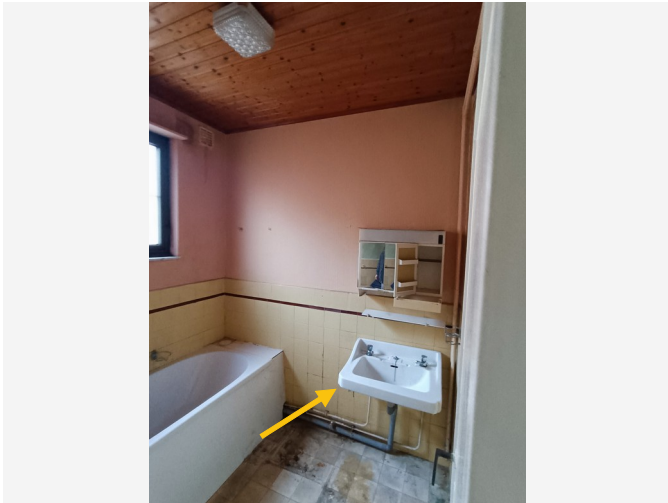
Er is geen data gekend van het plaatsen van de wandtegels.

Het is niet gekend of er asbestverdachte tegellijm achter de wandtegels is. Dit was niet waarneembaar. Bij verwijderen van de muurtegels een extra staal name laten uitvoeren ter controle.(wc,badk,keuken)

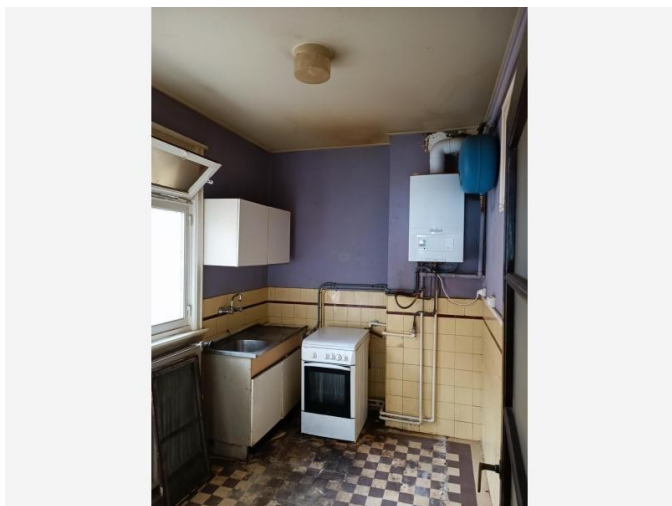
De ketel werd gecontroleerd(bwj 2019) en is niet asbest verdacht.(vanaf 2001 werden geen asbest toepassingen meer gebruikt in ketels/boilers)

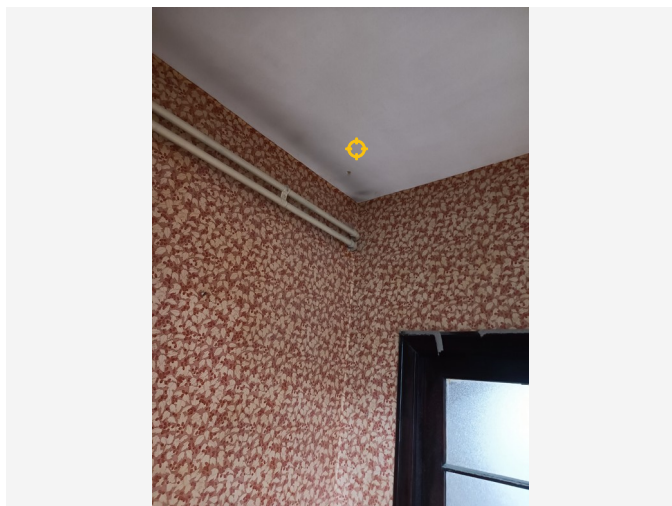
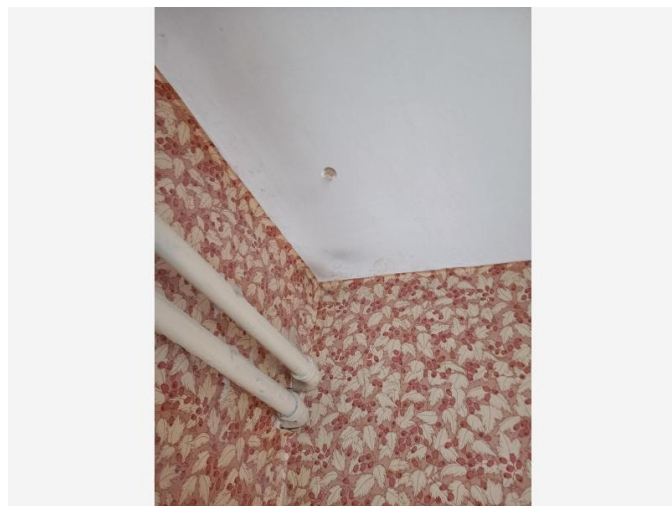
Fiche 5: plafond pleister

Geen asbest

#	Type	Referentie	Resultaat
5.1	Mengmonster	plafond 2	Geen asbest

Beschrijving	plafond pleister
Omgeving	Binnen
Primaire drager	Plafond
Bindmiddel van materiaal	Gips - kalk
Gebondenheid op basis van bindmiddel	Niet-hechtgebonden
Hoeveelheid (oppervlakte - dikte - aantal)	• 76,00 m ² - 1,00 cm - 1 stuk
Totaal volume	0,76 m ³
Identificatiemethode	Vaststelling met monstername
Destructieve handeling voor identificatie	Nee
Opmerking	<p>Volgens het inspectieprotocol is een monstername van het pleisterwerk verplicht om dit te identificeren als niet-asbesthoudend.</p> <p>Locatie staalnames: individuele ruimte: LEEF RUIMTE + SLPK/ natte ruimte: NVT- VALS PLAFOND / stookplaats: NVT-VALS PLAFOND / traphal: NVT GD</p> <p>De vermelde oppervlaktes en volumes betreffen een beredeneerde schatting. Er worden geen rechten verleend aan deze oppervlaktes/volumes. De dikte is een schatting die voorkomt uit de monsterplaatsen en is daarom niet altijd representatief. Enkele plafonds zijn afgewerkt met valse plafonds in plaatmateriaal. Het is niet duidelijk of er pleisterwerk/asbest toepassingen aanwezig zijn achter deze valse plafonds, het is aangewezen om bijkomend onderzoek uit te voeren bij werken.</p>

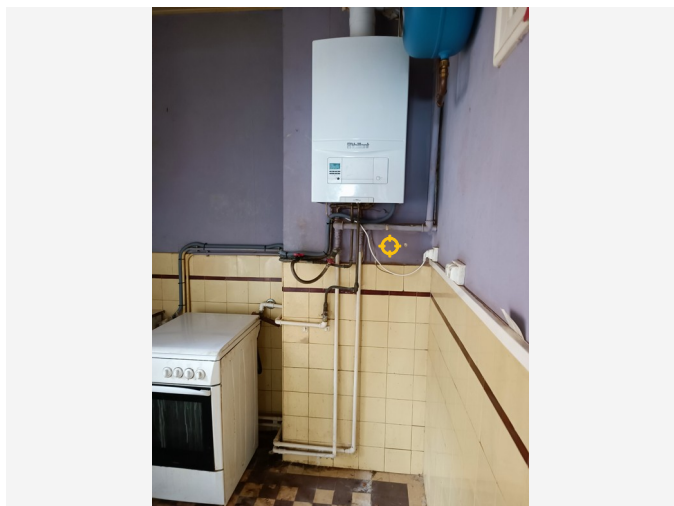
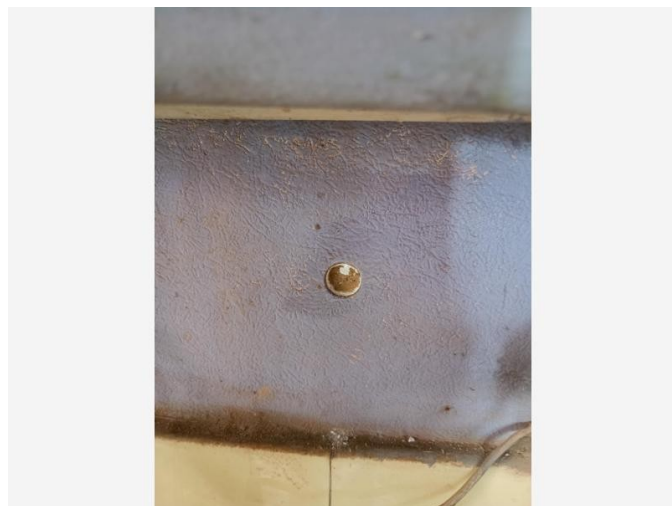
Fiche 6: muur pleister

Geen asbest

#	Type	Referentie	Resultaat
6.1	Mengmonster	muur	Geen asbest

Beschrijving	muur pleister
Omgeving	Binnen
Primaire drager	Binnenwand
Bindmiddel van materiaal	Gips - kalk
Gebondenheid op basis van bindmiddel	Niet-hechtgebonden
Hoeveelheid (oppervlakte - dikte - aantal)	• 305,00 m ² - 1,00 cm - 1 stuk
Totaal volume	3,05 m ³
Identificatiemethode	Vaststelling met monstername
Destructieve handeling voor identificatie	Nee
Opmerking	<p>Volgens het inspectieprotocol is een monstername van het pleisterwerk verplicht om dit te identificeren als niet-asbesthoudend.</p> <p>Locatie staalnames: individuele ruimte: LEEFRUIMTE / natte ruimte: BADKAMER/ stookplaats: CV RUIMTE-KEUKEN / traphal: NVT GD</p> <p>De vermelde oppervlaktes en volumes betreffen een beredeneerde schatting. Er worden geen rechten verleend aan deze oppervlaktes/volumes. De dikte is een schatting die voorkomt uit de monsterplaatsen en is daarom niet altijd representatief.</p>
