# Asbestinventarisatetest

Lambrechtshoekenlaan 209/0605, 2170 Antwerpen

Attestnummer : 20241022-000184.000

Uitgegeven op : 22.10.2024

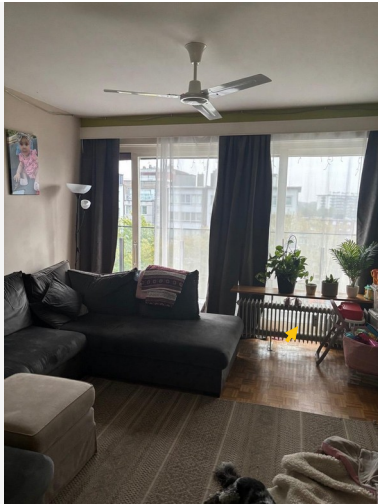
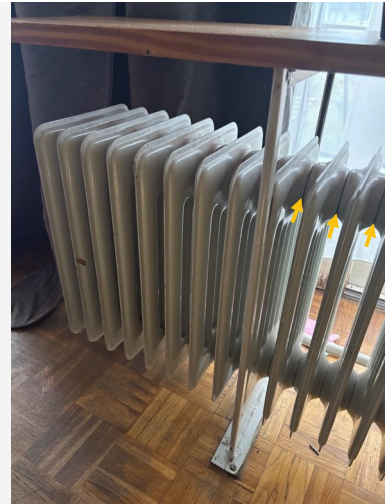
Het asbestmateriaal valt onder de mijlpaal van 2034.

Eindbeoordeling materiaalrisico	Zeer laag materiaalrisico en/of zeer lage kans op vezelvrijgave
---------------------------------	---

Gebondenheid	Categorie 2: niet-hechtgebonden met matrix
Asbestsoort (vezeltype)	Alleen chrysotiel
Asbestconcentratie	Hoog ( $\geq 50\%$ )
Afschermingsgraad van het gehele materiaal	Stootvaste afscherming of omkasting
Toestand van het materiaal	Onbeschadigd, niet verweerd

Beschrijving	Pakking Radiator
Omgeving	Binnen
Primaire drager	HVAC infrastructuur en uitrusting
Asbestmateriaal	Pakking, dichting
Bindmiddel van asbestmateriaal	Karton - papier - viltachtig
Gebondenheid op basis van bindmiddel	Niet-hechtgebonden
Hoeveelheid (gewicht - aantal)	<ul style="list-style-type: none"><li>• 0,10 kg - 1 stuk</li></ul>
Totaal gewicht	0,10 kg
Eenvoudig bereikbaar	Ja
Bevestigingswijze	<ul style="list-style-type: none"><li>• Geklemd</li></ul>
Identificatiemethode	Vaststelling zonder monstername
Destructieve handeling voor identificatie	Nee
Opmerking	<p>De pakkingen van de radiator in de woonkamer moeten als asbest verdacht beschouwd worden.</p> <p>Bij toekomstige renovatie werken kan de radiator in één stuk weggenomen en afgevoerd worden.</p>

- Zorg voor een veilig beheer en verwijder dit asbestmateriaal wanneer het bij werken eenvoudig bereikbaar wordt. Controleer de toestand jaarlijks op wijzigingen.

- Eenvoudige handelingen: mag via doe-het-zelf of door werknemer(s) met opleidingsattest eenvoudige handelingen  
De radiator kan bij werken in zijn gehele worden weggenomen en afgevoerd worden met de nodige veiligheids maatregelen in acht te nemen.

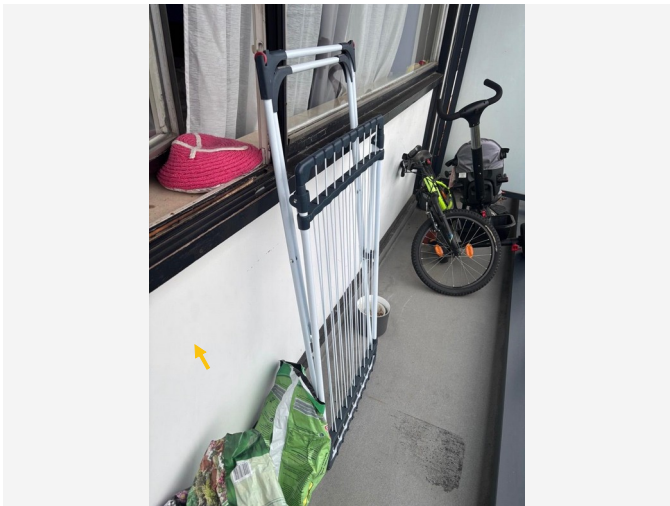
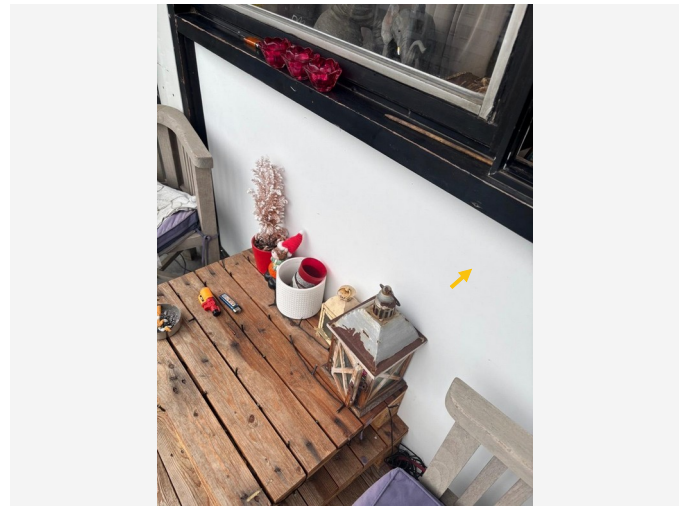
Het asbestmateriaal valt onder de mijlpaal van 2040.

Eindbeoordeling materiaalrisico	Laag materiaalrisico en/of verlaagde kans op vezelvrijgave
---------------------------------	--

Gebondenheid	Categorie 1: hechtgebonden in oorsprong
Asbestsoort (vezeltype)	Alleen chrysotiel
Asbestconcentratie	Laag (< 50%)
Afschermingsgraad van het gehele materiaal	Geheel of deels vrij aan de buitenlucht
Toestand van het materiaal	Licht beschadigd, licht verweerd. Intact calciumsilicaatmateriaal of categorie III 'gebondenheid'

Beschrijving	Glasalplaat
Omgeving	Buiten
Primaire drager	Wand buitenschil
Asbestmateriaal	Plaat, paneel, tablet - Geëmailleerd, type Glasal
Bindmiddel van asbestmateriaal	Cement
Gebondenheid op basis van bindmiddel	Hecht
Hoeveelheid (oppervlakte - dikte - aantal)	• 8,00 m <sup>2</sup> - 1,00 cm - 1 stuk
Totaal volume	0,08 m <sup>3</sup>
Eenvoudig bereikbaar	Ja
Bevestigingswijze	<ul style="list-style-type: none"><li>• Geklemd</li><li>• Geschroefd</li></ul>
Identificatiemethode	Vaststelling zonder monsternamen
Destructieve handeling voor identificatie	Nee
Opmerking	De aangegeven hoeveelheid is een inschatting en kan afwijken van de opgegeven hoeveelheid.

- Zorg voor een veilig beheer en verwijder dit asbestmateriaal wanneer het bij werken eenvoudig bereikbaar wordt. Controleer de toestand jaarlijks op wijzigingen.

- Eenvoudige handelingen: mag via doe-het-zelf of door werknemer(s) met opleidingsattest eenvoudige handelingen  
De panelen kunnen in zijn gehele losgemaakt en afgevoerd worden mits het in acht nemen van de nodige veiligheidsmaatregelen.

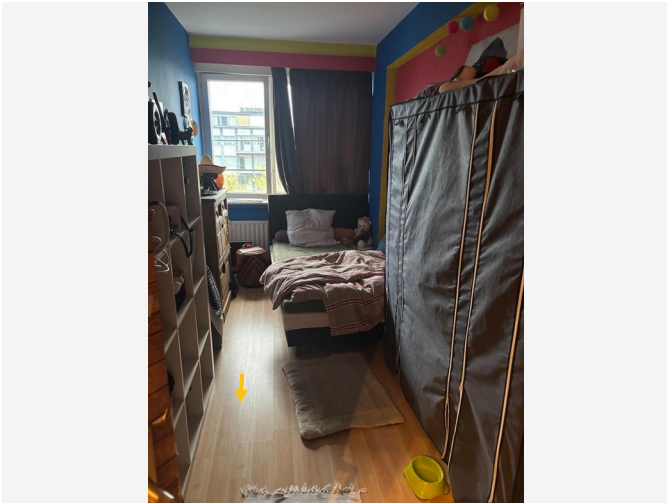
In de slaapkamers is een zwevende laminaat vloer geplaatst, deze is niet asbestverdacht.

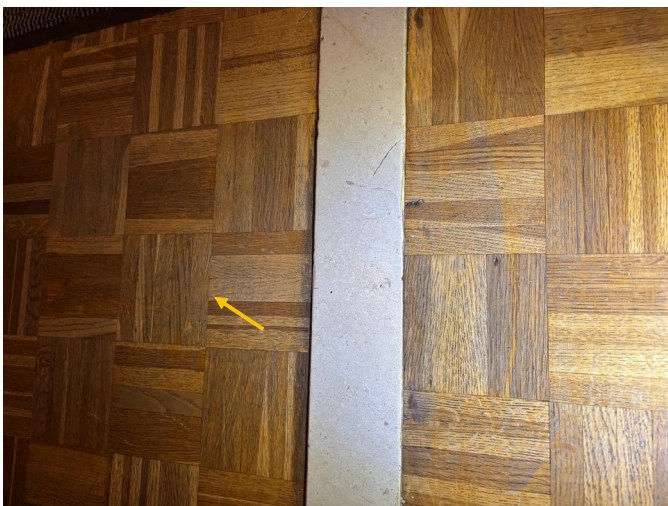
Bij toekomstige renovatie moet de lijmlaag onder het parket als asbestverdacht beschouwd worden en eerst onderzocht worden alvorens werken aan te vatten.

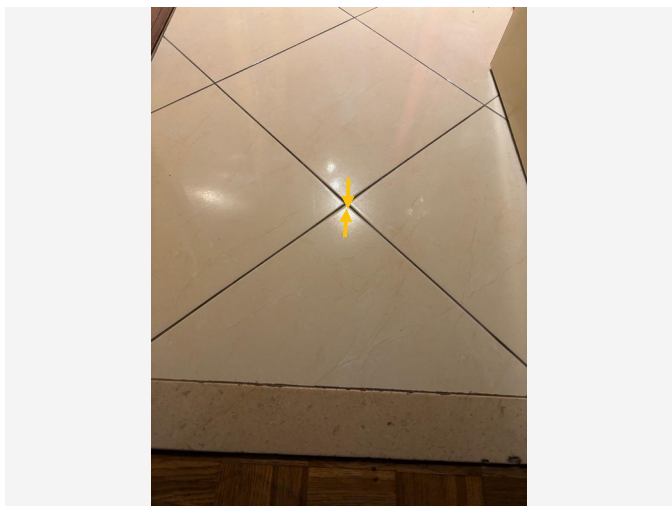
Bij toekomstige renovatie werken moeten de lijmlagen onder en achter de wand -en vloertegels als asbestverdacht beschouwd worden, het is een noodzaak om de lijmlaag te laten inspecteren alvorens werken aan te vatten.

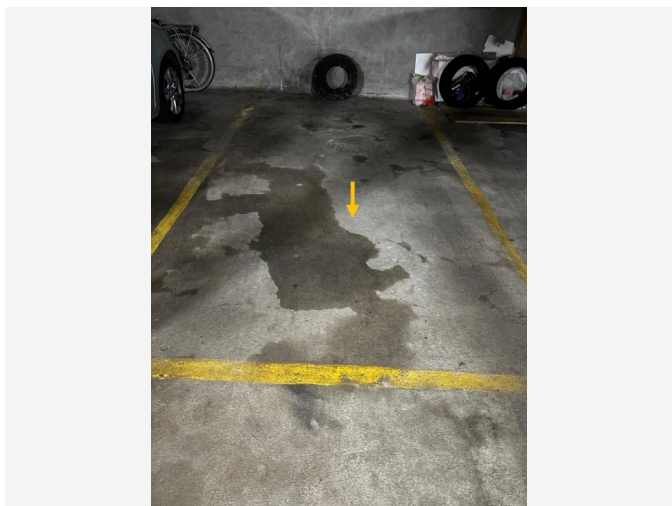
Er is een autostaanplaats bij het appartement, er zijn geen asbest verdachte materialen aangetroffen bij autostaanplaats 03.

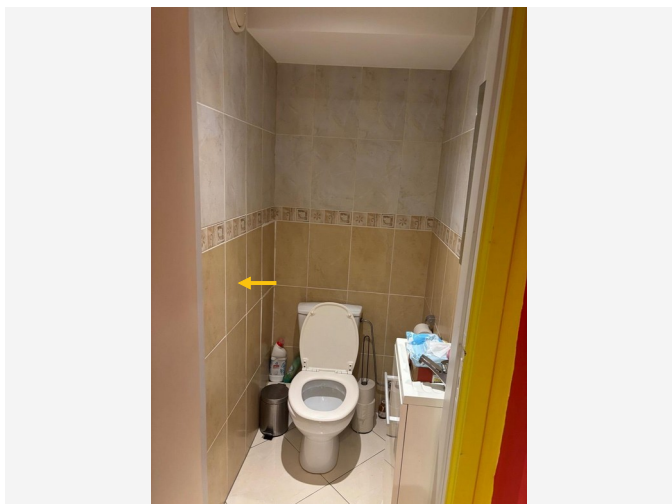
In de keuken, badkamer en de wc zijn keramische wandtegels aangebracht, deze zijn niet asbest verdacht.

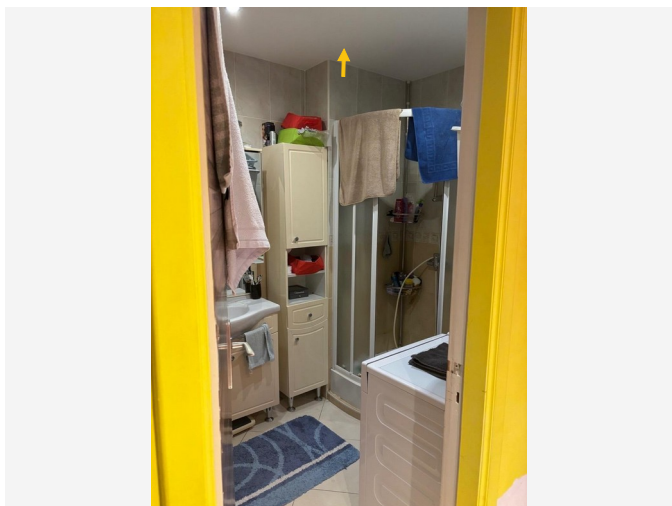
In de berging en de badkamer liggen valse plafonds, deze zijn niet asbest verdacht.

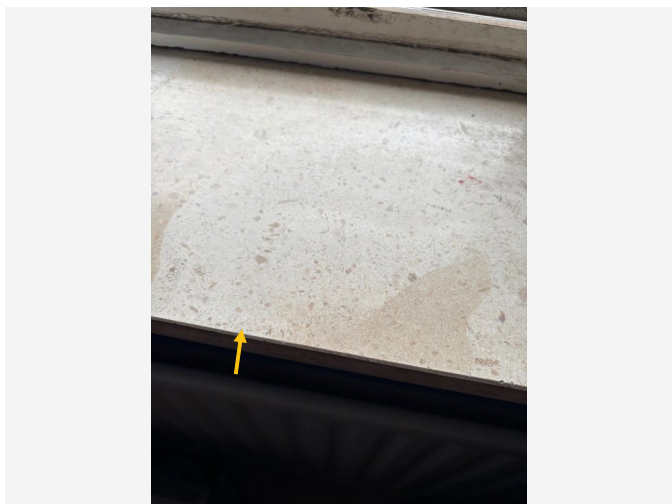
De raamtabletten bestaan uit natuursteen en zijn niet asbest verdacht.

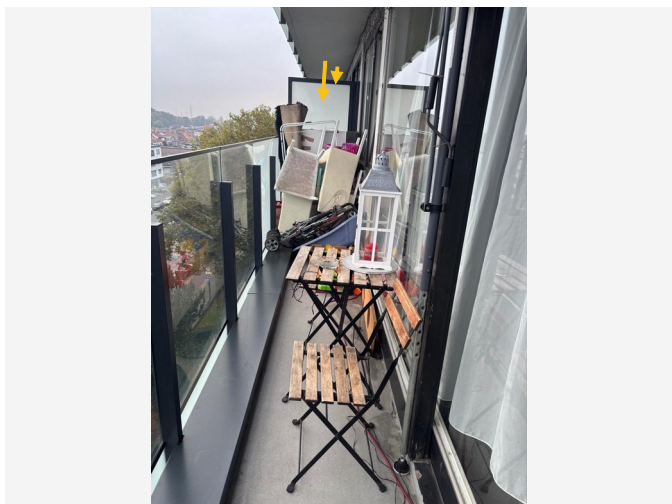
De terras tussenschotten bestaan uit aluminium en glaspanelen, de schotten zijn niet asbest verdacht.

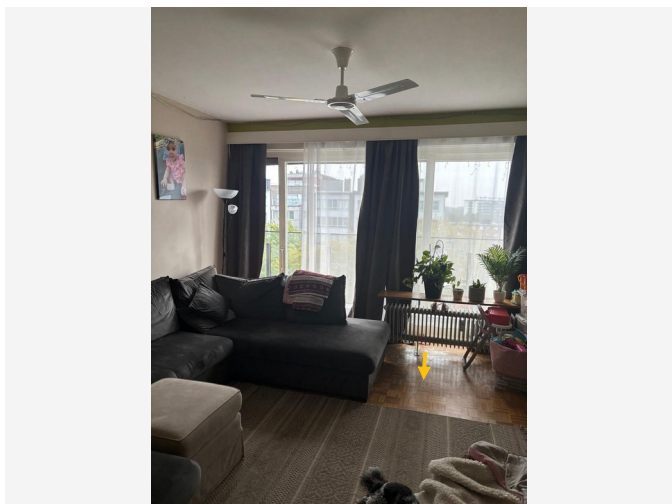
In de woonkamer en in de hal is parket geplaatst, deze is niet asbest verdacht.

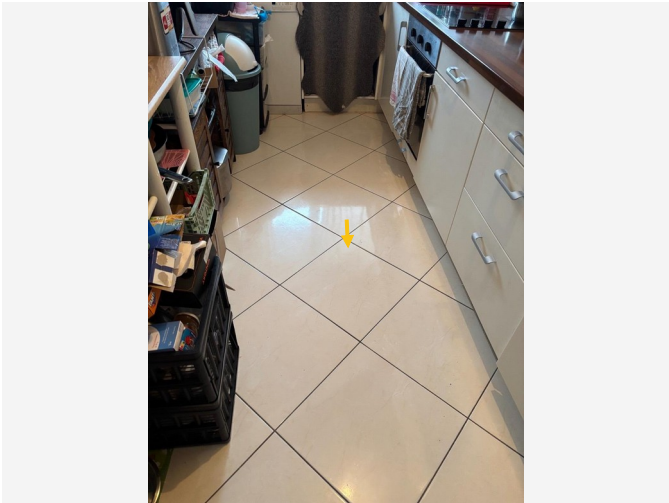
In de keuken, de gang, berging, wc en badkamer zijn keramische vloertegels aangebracht, deze zijn niet asbest verdacht.

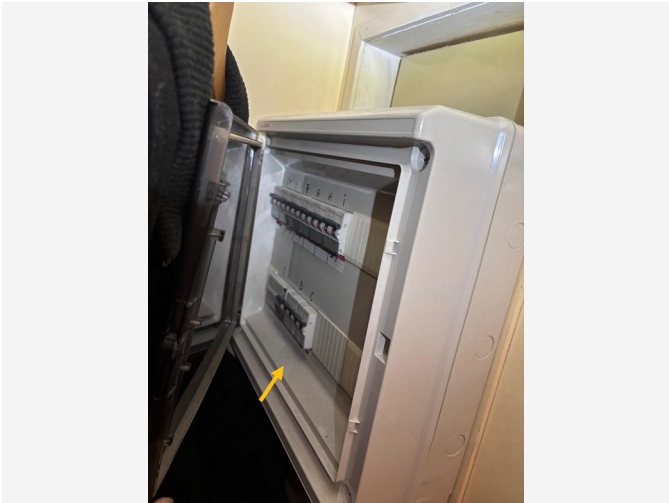
De zekeringkast is niet asbest verdacht.

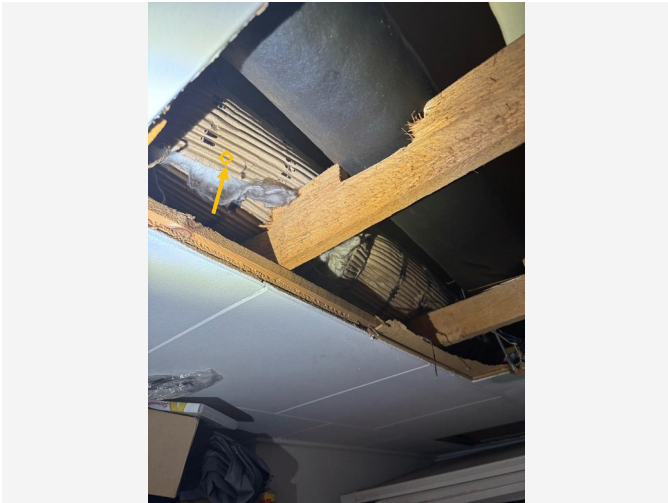
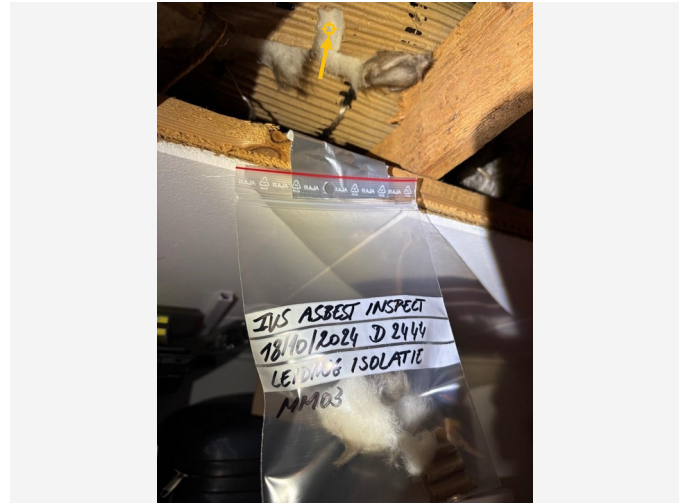
Geen asbest

#	Type	Referentie	Resultaat
14.1	Puntmonster	MM03	Geen asbest

Beschrijving	Leidingisolatie
Omgeving	Binnen
Primaire drager	HVAC infrastructuur en uitrusting
Bindmiddel van materiaal	Karton - papier - viltachtig
Gebondenheid op basis van bindmiddel	Niet-hechtgebonden
Hoeveelheid (lengte - omtrek - dikte - aantal)	<ul style="list-style-type: none"><li>• 3,00 m - 20,00 cm - 5,00 cm - 1 stuk</li></ul>
Totaal volume	0,03 m <sup>3</sup>
Identificatiemethode	Vaststelling met monstername
Destructieve handeling voor identificatie	Nee
Opmerking	<p>In de berging van het appartement is een vals plafond geplaatst, in dit vals is een gat waarin leiding isolatie is gevonden.</p> <p>Hiervan is een staal genomen.</p>

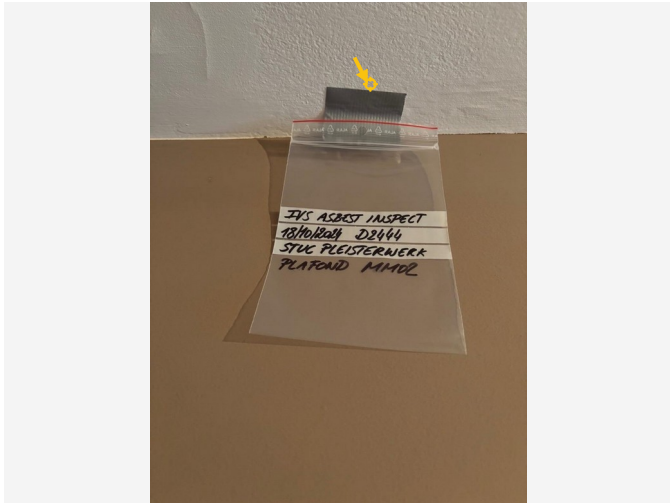
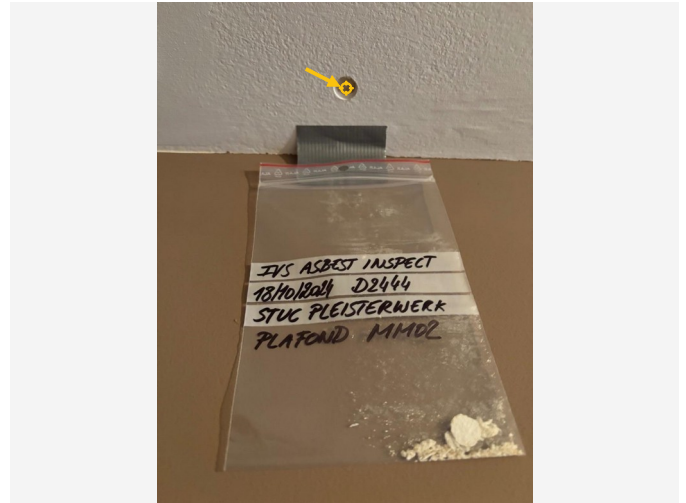
Geen asbest

#	Type	Referentie	Resultaat
15.1	Mengmonster	MM02	Geen asbest

Beschrijving	Stuc-Pleisterwerk Plafond
Omgeving	Binnen
Primaire drager	Plafond
Bindmiddel van materiaal	Gips - kalk
Gebondenheid op basis van bindmiddel	Niet-hechtgebonden
Hoeveelheid (oppervlakte - dikte - aantal)	• 80,00 m <sup>2</sup> - 1,00 cm - 1 stuk
Totaal volume	0,80 m <sup>3</sup>
Identificatiemethode	Vaststelling met monsternamen
Destructieve handeling voor identificatie	Nee
Opmerking	Er werden stalen genomen van het plafond pleisterwerk in de keuken, hal en gang naar de slaapkamers. Er was geen stookruimte aanwezig.

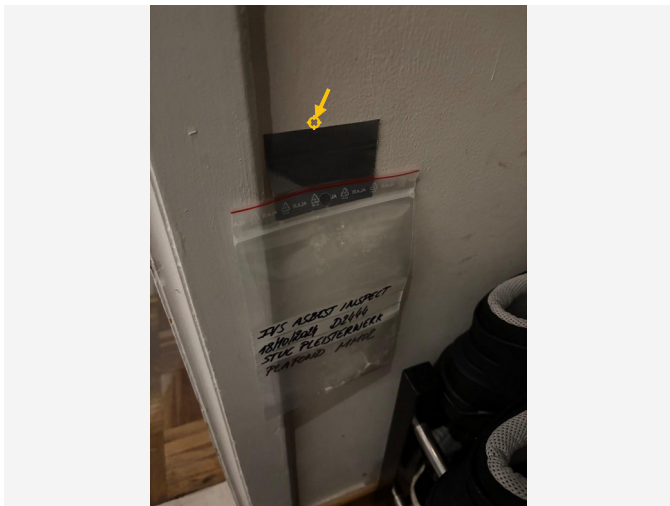
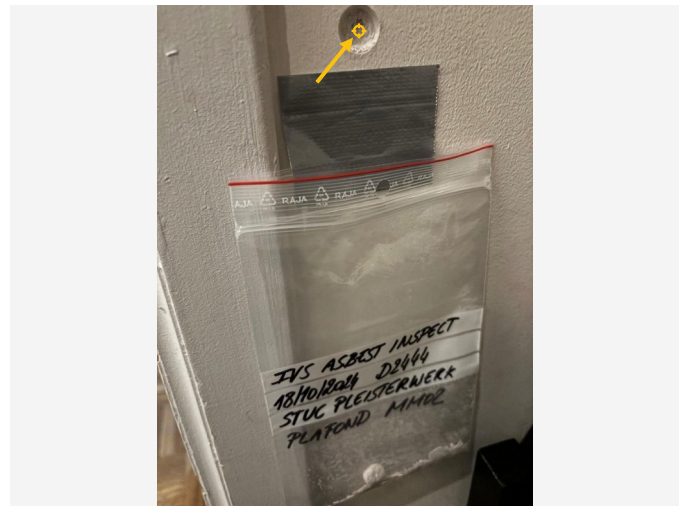
Geen asbest

#	Type	Referentie	Resultaat
16.1	Mengmonster	MM01	Geen asbest

Beschrijving	Stuc-Pleisterwerk Muur
Omgeving	Binnen
Primaire drager	Binnenwand
Bindmiddel van materiaal	Gips - kalk
Gebondenheid op basis van bindmiddel	Niet-hechtgebonden
Hoeveelheid (oppervlakte - dikte - aantal)	• 80,00 m <sup>2</sup> - 1,50 cm - 1 stuk
Totaal volume	1,20 m <sup>3</sup>
Identificatiemethode	Vaststelling met monstername
Destructieve handeling voor identificatie	Nee
Opmerking	Er werden stalen genomen van het muur pleisterwerk in de keuken, hal en berging. Er was geen stookruimte aanwezig om staalname te doen.
