Asbestinventarisatetest

Sint-Bernadettestraat 124, 9000 Gent

Attestnummer : 20240227-000322.000

Uitgegeven op : 27.02.2024

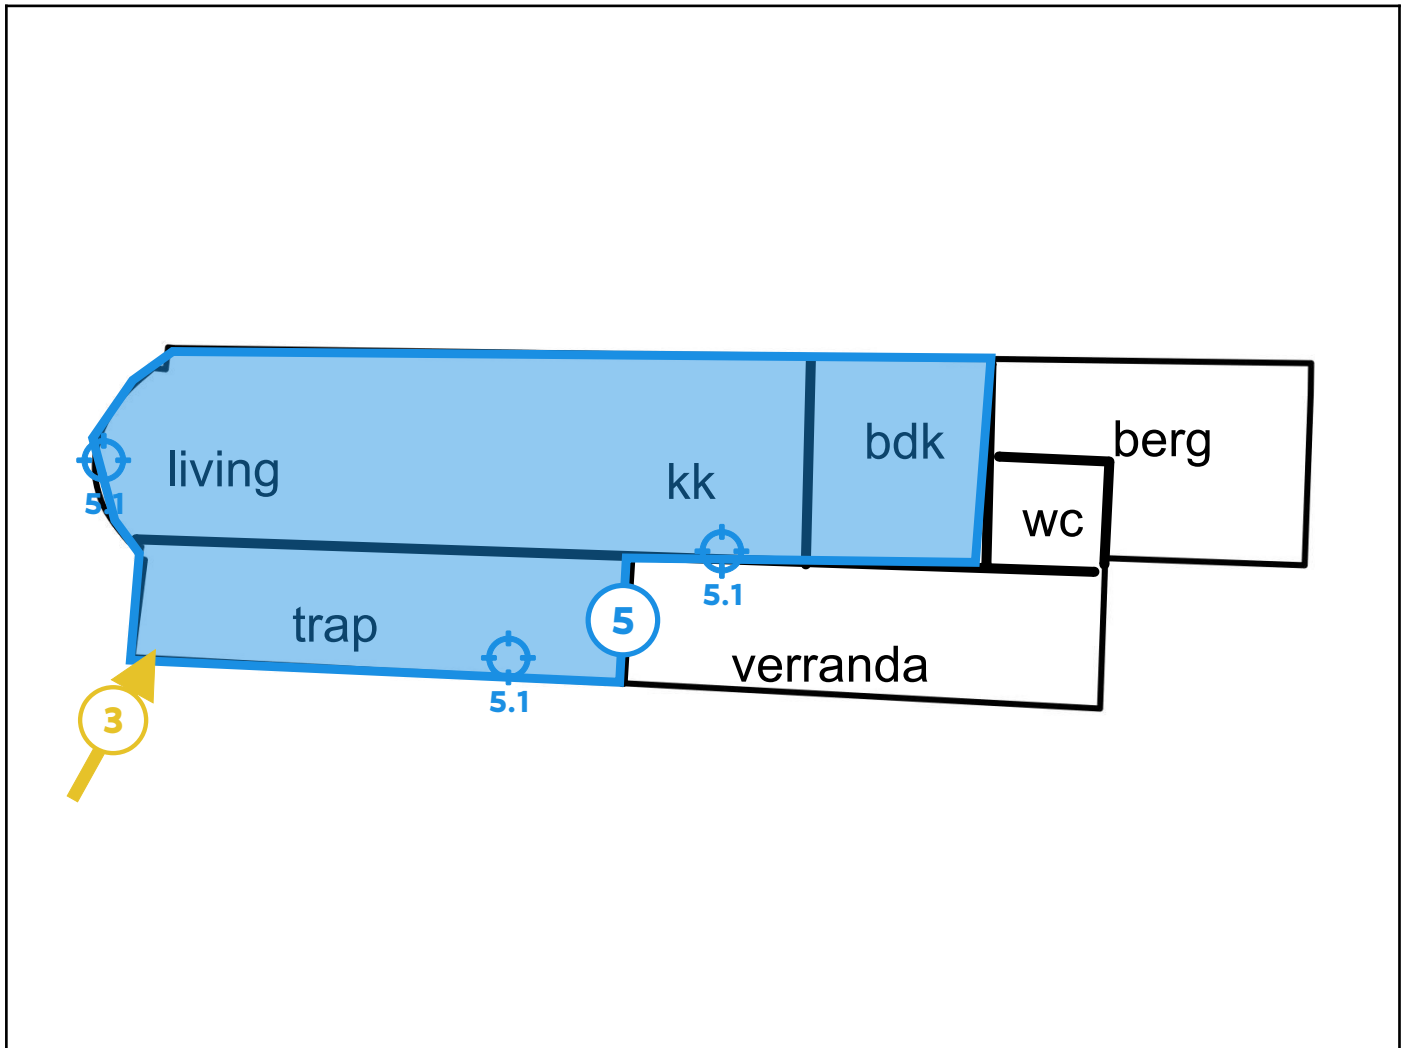
Plan 1.1: Hoofdgebouw plan gvl

Beschrijving	Type	Actie
3. bakeliet zekeringkast	Asbestmateriaal	Zorgvuldig beheren
5. pleisterwerk wanden	Geen asbest	-
5.1 Code: mm01	Mengmonster	-

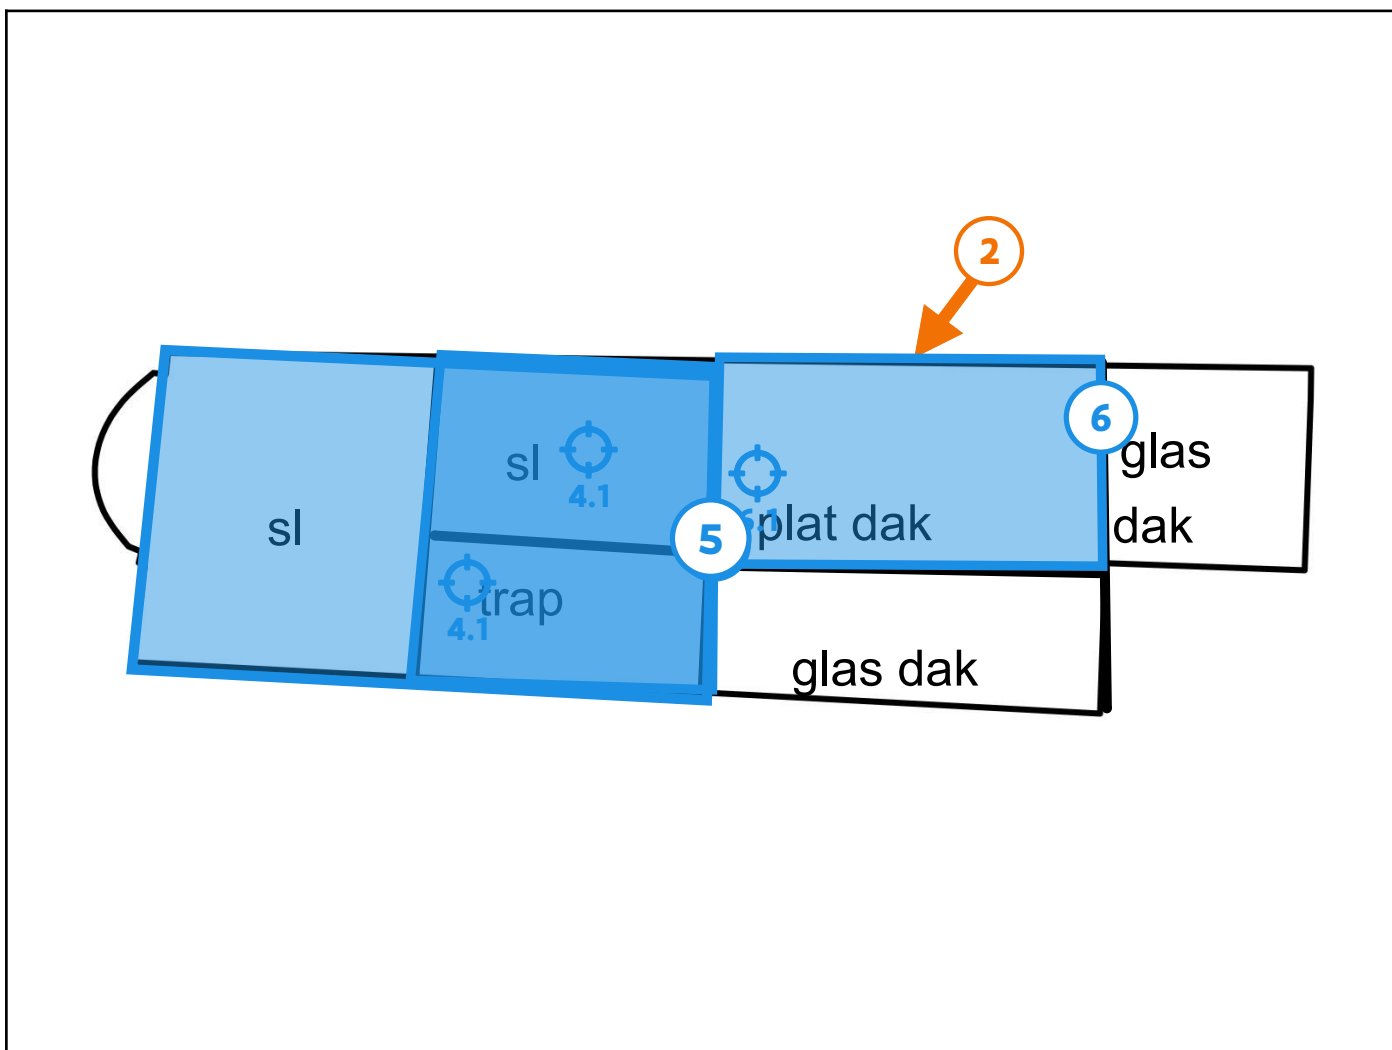
Plan 1.2: Hoofdgebouw plan 1e

Beschrijving	Type	Actie
2. Asbest cement schouw	Asbestmateriaal	Verwijderen
4. pleisterwerk plafond	Geen asbest	-
4.1 Code: mm02	Mengmonster	-
5. pleisterwerk wanden	Geen asbest	-
6. roofing dak	Geen asbest	-
6.1 Code: mm03	Puntmonster	-

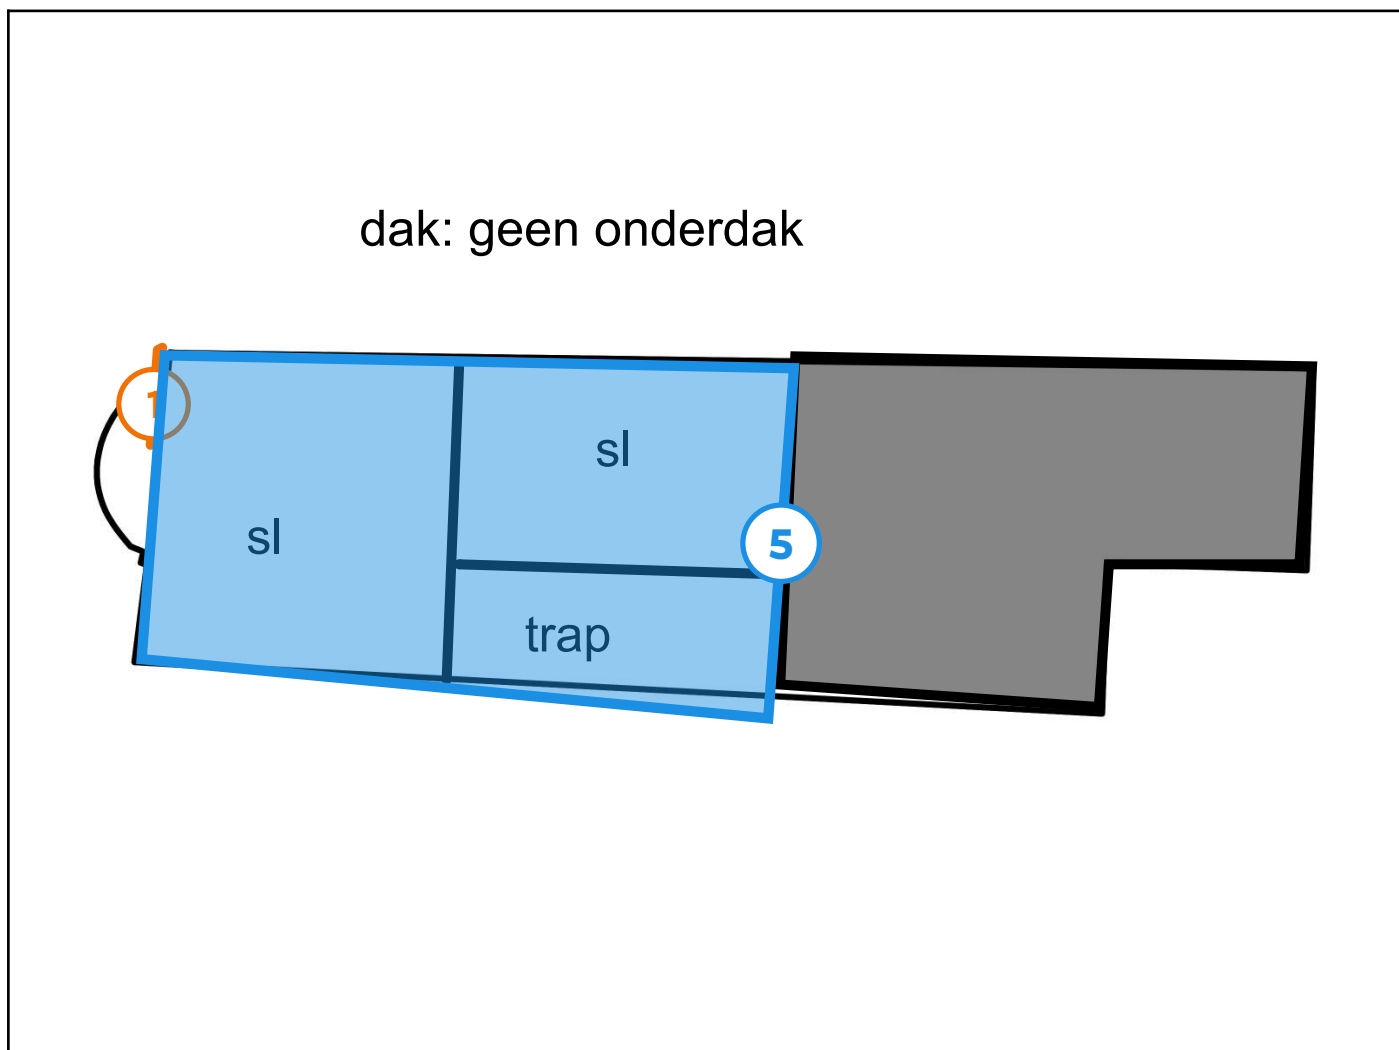
Plan 1.3: Hoofdgebouw plan 2e

Beschrijving	Type	Actie
1. leien dak / Gevel	Asbestmateriaal	Verwijderen
5. pleisterwerk wanden	Geen asbest	-

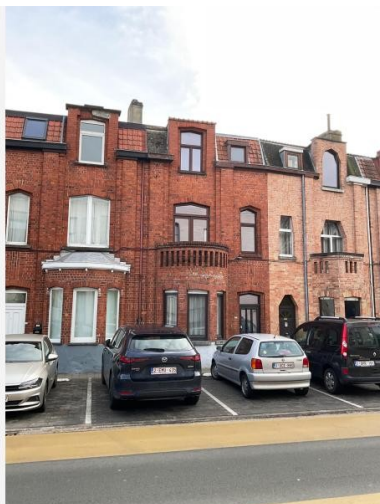
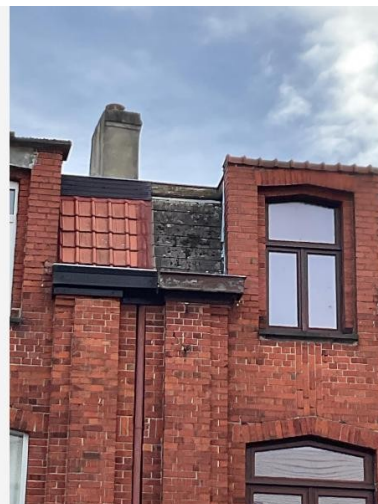
Eindbeoordeling materiaalrisico	Verhoogd materiaalrisico en/of verhoogde kans op vezelvrijgave
---------------------------------	--

Gebondenheid	Categorie 1: hechtgebonden in oorsprong
Asbestsoort (vezeltype)	Crocidoliet aanwezig
Asbestconcentratie	Laag (< 50%)
Afschermingsgraad van het gehele materiaal	Geheel of deels vrij aan de buitenlucht
Toestand van het materiaal	Matig beschadigd, matig verweerd

Beschrijving	leien dak / Gevel
Omgeving	Buiten
Primaire drager	Schuin dak
Asbestmateriaal	Dak- en gevelbekleding - Lei, shingle
Bindmiddel van asbestmateriaal	Cement
Gebondenheid op basis van bindmiddel	Hecht
Hoeveelheid (oppervlakte - aantal)	<ul style="list-style-type: none">10,00 m² - 1 stuk
Totale oppervlakte	10,00 m ²
Eenvoudig bereikbaar	Ja
Bevestigingswijze	<ul style="list-style-type: none">GeschroefdGenageld, geniet

Verwijderen

- Zorg voor een veilig beheer. Vermijd het beschadigen van het asbestmateriaal. Controleer de toestand jaarlijks op wijzigingen.
- Hemelwater dat afspoelt van asbestcement daken of gevels kan asbestdeeltjes bevatten. Gebruik het enkel voor gesloten circuits (bv. spoelen toiletten). Reinig na het vervangen van het dak of de gevel de dakgoten en regenwaterput of -ton om asbesthoudend sediment of slib te verwijderen

- Eenvoudige handelingen: mag via doe-het-zelf of door werknemer(s) met opleidingsattest eenvoudige handelingen
Te verwijderen in 1 geheel zonder breken en kappen.

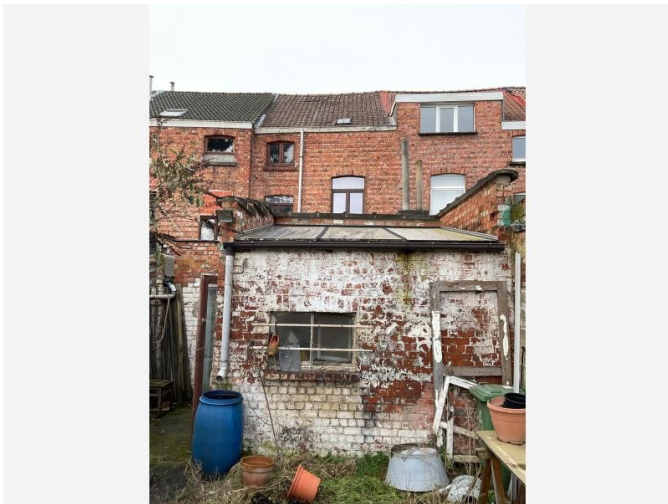
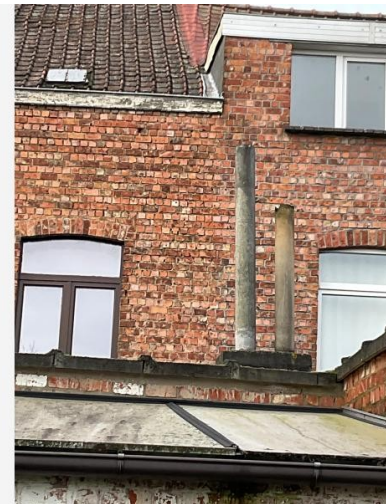
Eindbeoordeling materiaalrisico	Verhoogd materiaalrisico en/of verhoogde kans op vezelvrijgave
---------------------------------	--

Gebondenheid	Categorie 1: hechtgebonden in oorsprong
Asbestsoort (vezeltype)	Crocidoliet aanwezig
Asbestconcentratie	Laag (< 50%)
Afschermingsgraad van het gehele materiaal	Geheel of deels vrij aan de buitenlucht
Toestand van het materiaal	Matig beschadigd, matig verweerd

Beschrijving	Asbest cement schouw
Omgeving	Buiten
Primaire drager	HVAC infrastructuur en uitrusting
Asbestmateriaal	Rookgaskanaal
Bindmiddel van asbestmateriaal	Cement
Gebondenheid op basis van bindmiddel	Hecht
Hoeveelheid (lengte - omtrek - dikte - aantal)	• 3,00 m - 30,00 cm - 1,00 cm - 2 stuks
Totaal volume	0,018 m ³

Verwijderen

- Zorg voor een veilig beheer. Vermijd het beschadigen van het asbestmateriaal. Controleer de toestand jaarlijks op wijzigingen.
- Hemelwater dat afspoelt van asbestcement daken of gevels kan asbestdeeltjes bevatten. Gebruik het enkel voor gesloten circuits (bv. spoelen toiletten). Reinig na het vervangen van het dak of de gevel de dakgoten en regenwaterput of -ton om asbesthoudend sediment of slib te verwijderen

- Eenvoudige handelingen: mag via doe-het-zelf of door werknemer(s) met opleidingsattest eenvoudige handelingen
Te verwijderen zonder breken en kappen

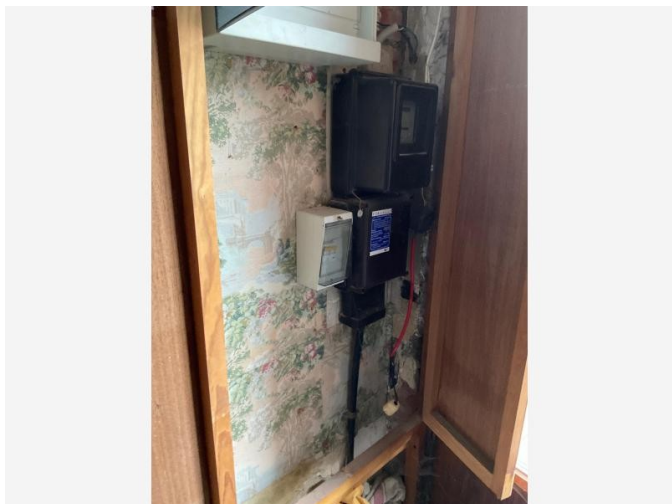
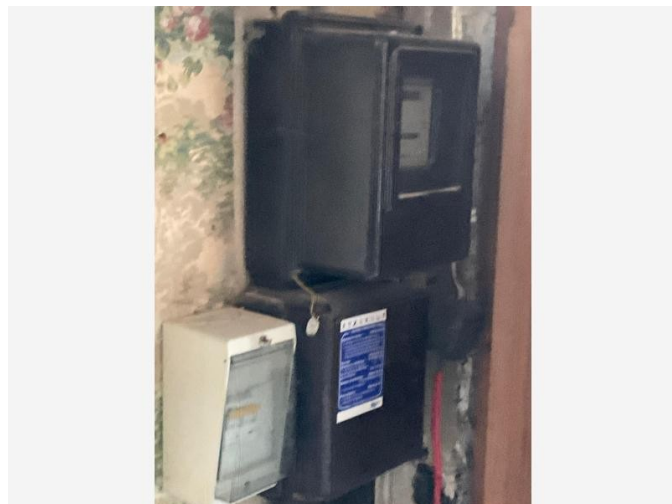
Eindbeoordeling materiaalrisico	Zeer laag materiaalrisico en/of zeer lage kans op vezelvrijgave
---------------------------------	---

Gebondenheid	Categorie 1: hechtgebonden in oorsprong
Asbestsoort (vezeltype)	Crocidoliet aanwezig
Asbestconcentratie	Laag (< 50%)
Afschermingsgraad van het gehele materiaal	Stootvaste afscherming of omkasting
Toestand van het materiaal	Licht beschadigd, licht verweerd. Intact materiaal type Pical – asbestboard of categorie III 'gebondenheid'

Beschrijving	bakeliet zekeringkast
Omgeving	Binnen
Primaire drager	Communicatie en elektrische infrastructuur en uitrusting
Asbestmateriaal	Plaat, paneel, tablet - Type Bakeliet
Bindmiddel van asbestmateriaal	Kunststof of -hars
Gebondenheid op basis van bindmiddel	Hecht
Hoeveelheid (oppervlakte - dikte - aantal)	• 0,50 m ² - 0,30 cm - 1 stuk
Totaal volume	0,002 m ³
Eenvoudig bereikbaar	Ja
Bevestigingswijze	• Geschroefd
Identificatiemethode	Vaststelling zonder monsternamen

Zorgvuldig beheren

- Zorg voor een veilig beheer. Vermijd het beschadigen van het asbestmateriaal. Controleer de toestand jaarlijks op wijzigingen.

- Eenvoudige handelingen: mag via doe-het-zelf of door werknemer(s) met opleidingsattest eenvoudige handelingen
Bakeliet zekeringkasten dienen door de bevoegde instanties verwijderd te worden. .

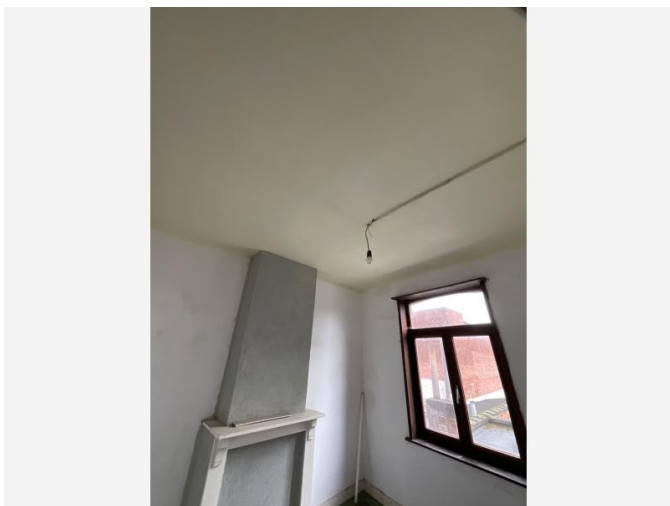
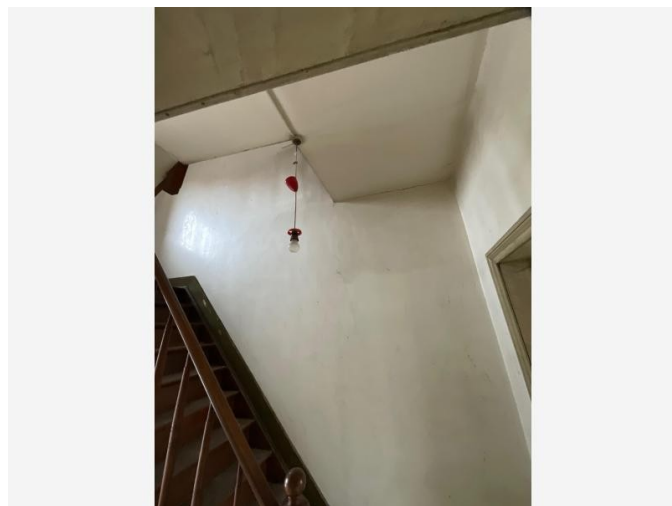
Geen asbest

#	Type	Referentie	Resultaat
4.1	Mengmonster	mm02	Geen asbest

Beschrijving	pleisterwerk plafond
Omgeving	Binnen
Primaire drager	Plafond
Bindmiddel van materiaal	Gips - kalk

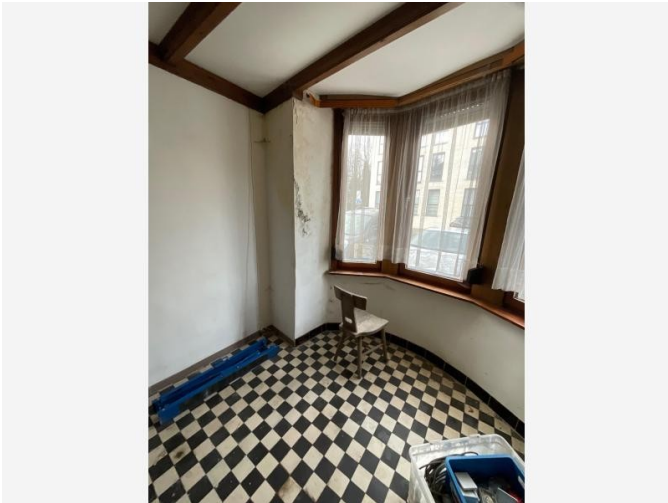
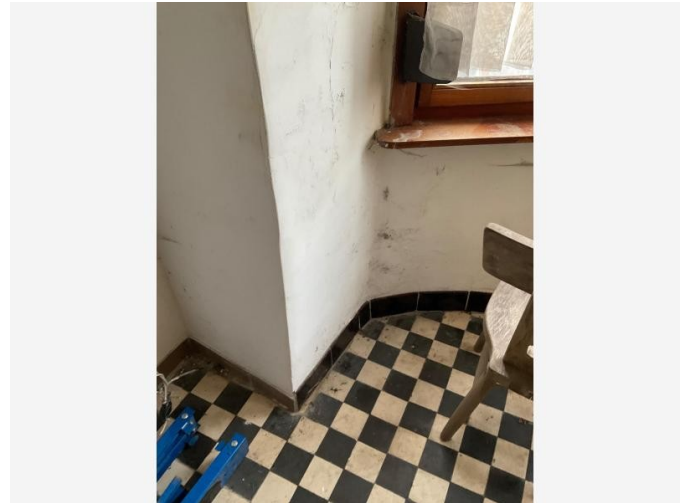
Geen asbest

#	Type	Referentie	Resultaat
5.1	Mengmonster	mm01	Geen asbest

Beschrijving	pleisterwerk wanden
Omgeving	Binnen
Primaire drager	Binnenwand

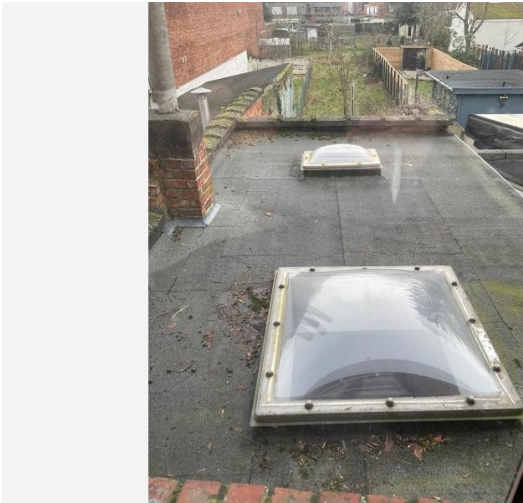
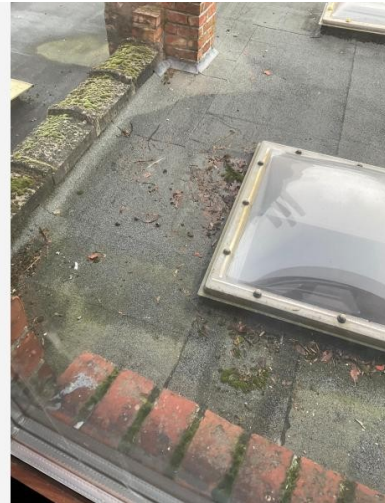
Geen asbest

#	Type	Referentie	Resultaat
6.1	Puntmonster	mm03	Geen asbest

Beschrijving	roofing dak
Omgeving	Buiten
Primaire drager	Plat dak
Bindmiddel van materiaal	Bitumen (roofing, teer, asfalt)
