# Asbestinventarisat attest

Kouterstraat 336, 9070 Destelbergen

Attestnummer : 20260715-000301.000

Uitgegeven op : 15.07.2026

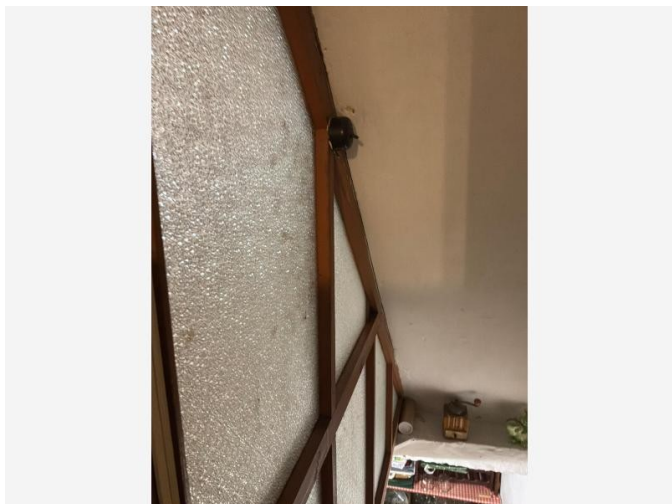
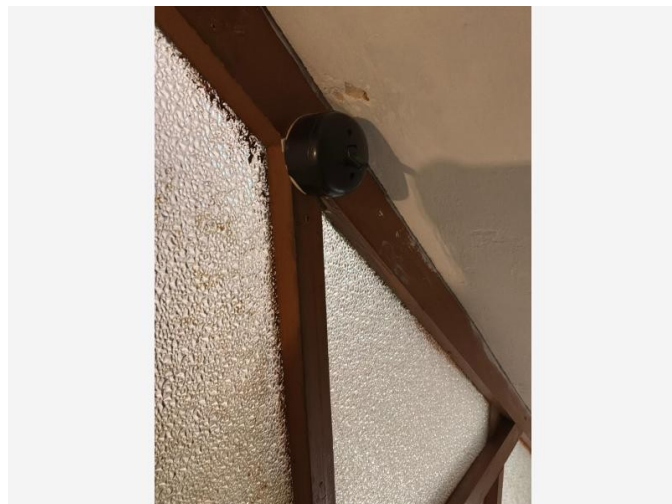
Overzichtsfoto

Detailfoto

| Eindbeoordeling materiaalrisico | Laag materiaalrisico en/of verlaagde kans op vezelvrijgave |

| Asbestsoort (vezeltype) | Crocidoliet aanwezig |
| Asbestconcentratie | Laag (< 50%) |
| Toestand van het materiaal | Onbeschadigd, niet verweerd |

| Beschrijving | Bakeliet electra |
| Hoeveelheid (oppervlakte - dikte - aantal) | • 0,59 m <sup>2</sup> - 0,30 cm - 1 stuk |
| Identificatiemethode | De asbestdeskundige beoordeelt het materiaal als asbestverdacht en dus asbesthoudend, en dit zonder monstername.<br><br>Motivatie: De monstername brengt andere schade aan dan schade die inherent is aan de monstername. |

Het asbestmateriaal valt onder de mijlpaal van 2040.

Zorgvuldig beheren

- Zorg voor een veilig beheer. Vermijd het beschadigen van het asbestmateriaal. Controleer de toestand jaarlijks op wijzigingen.
- Voer bijkomende staalname(s) uit.

- Eenvoudige handelingen: mag via doe-het-zelf of door werknemer(s) met opleidingsattest eenvoudige handelingen  
Bij het uitvoeren van eenvoudige handelingen, zoals toegestaan via doe-het-zelfmethoden of door werknemers met een opleidingsattest, is het gebruik van de juiste persoonlijke beschermingsmiddelen (PBM's) verplicht om blootstelling aan asbestvezels te voorkomen. Wij adviseren echter om asbest te laten verwijderen door een werknemer met opleidingscertificaat. Maar het is ook toegestaan via de doe-het-zelfmethode, mits de juiste voorzorgsmaatregelen en PBM's in acht worden genomen. De te gebruiken PBMs zijn:
  - FFP3-mondmasker of halfgelaatsmasker met P3 filter
  - wegwerpoverall (Tyvek CATIII, type 5 en 6)

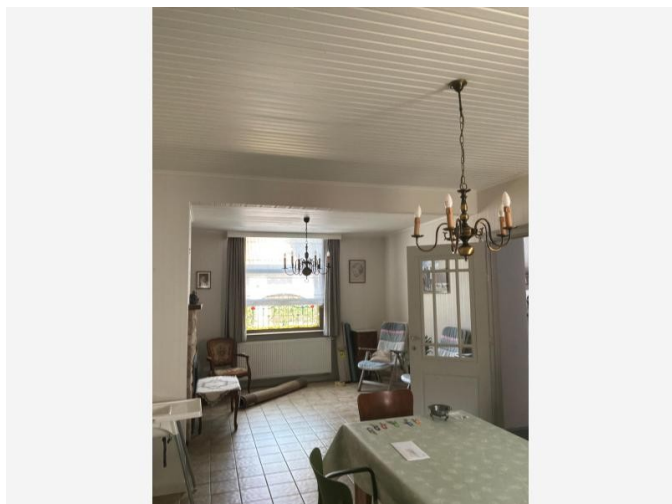
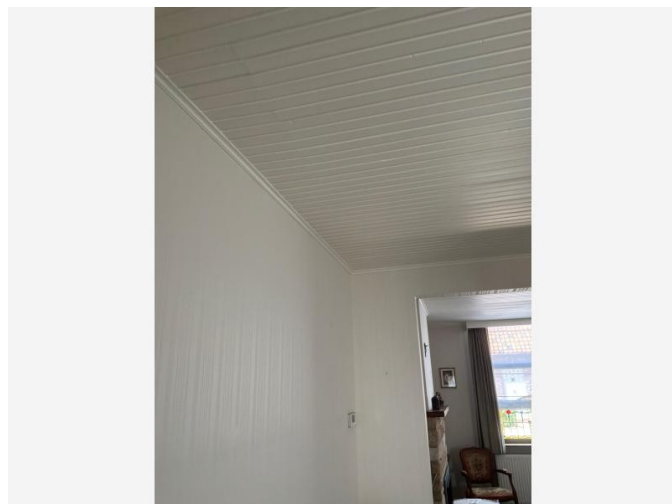
*Situeringfoto*

*Detailfoto*

Dit type plafond is niet asbest verdacht. Er kan echter geen uitspraak gedaan worden over de achterligende delen. Hier kunnen zich mogelijk nog verdacht materialen bevinden.

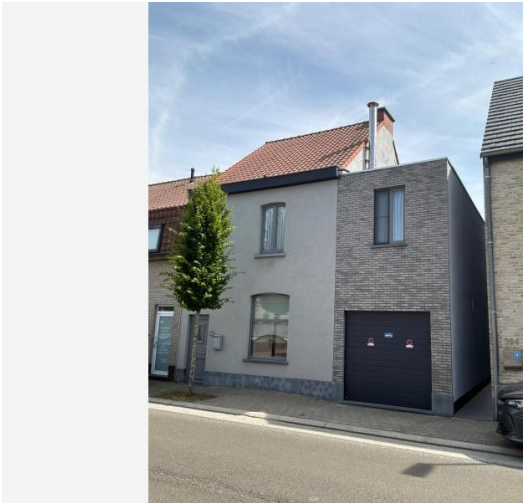
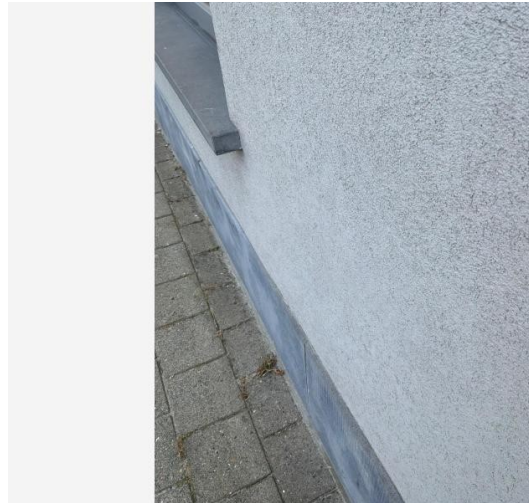
## Fiche 4: crepi gevel

Overzichtsfoto

Detailfoto

Geen asbest

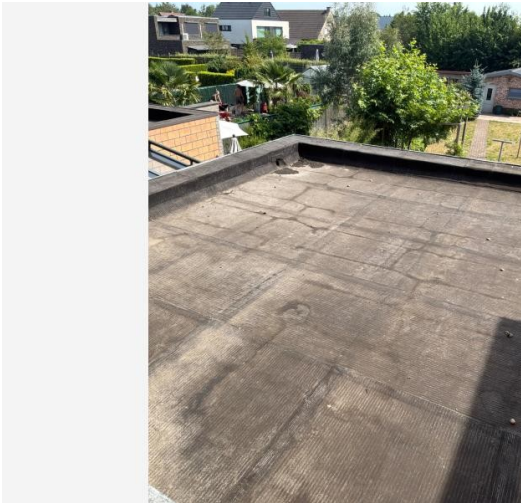
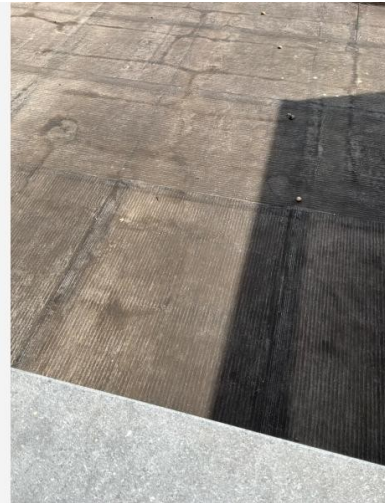
## Fiche 5: roofing dak

Overzichtsfoto

Detailfoto

Geen asbest

| # | Type | Referentie | Resultaat |
|---|---|---|---|
| 5.1 | Puntmonster | Mm2 | Geen asbest |

| Opmerking | GESchatte heoveelheid. Er kan enkel een uitspraak gedaan worden over de bovenste laag. Mogelijks bevinden er zich nog enkele lagen onder de toplaag. |

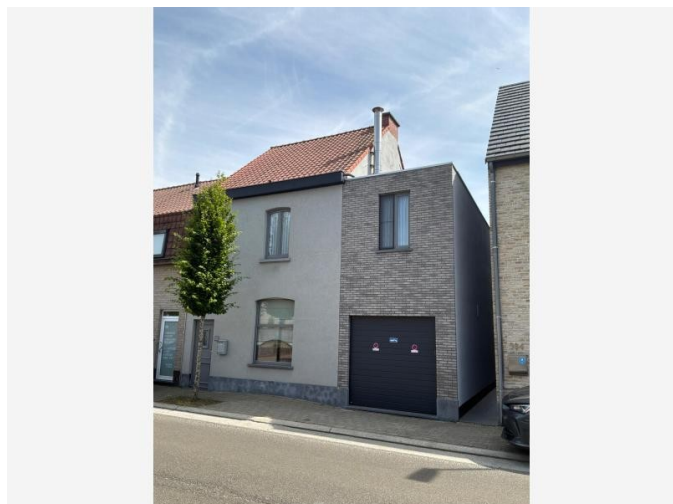
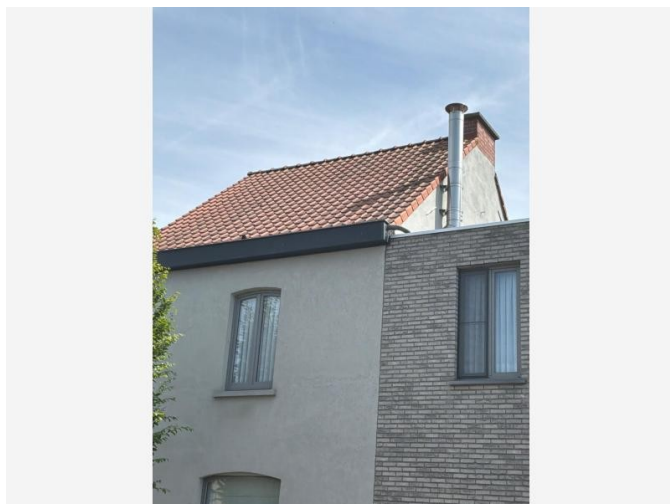
### Fiche 6: Dak type: niet asbest verdacht

| Beschrijving | Notitie | Terug te vinden op plannen |
|---|---|---|
| Fiche 6: Dak type: niet asbest verdacht | Dit dak type is niet asbest verdacht. | Plan 1.2: Hoofdgebouw plan 1e<br>Plan 1.4: Hoofdgebouw plan dak<br>Plan 2.2: Tuinhuis plan dak |

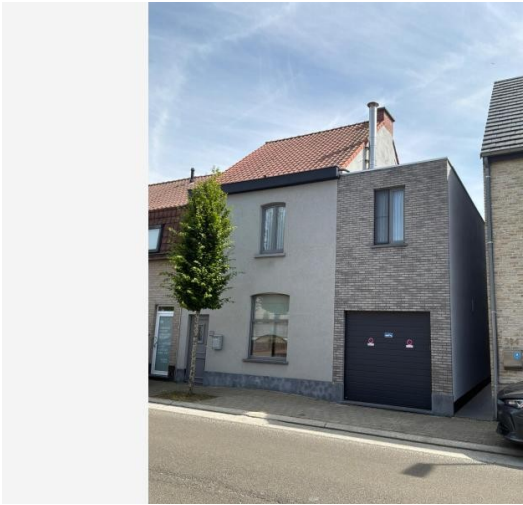
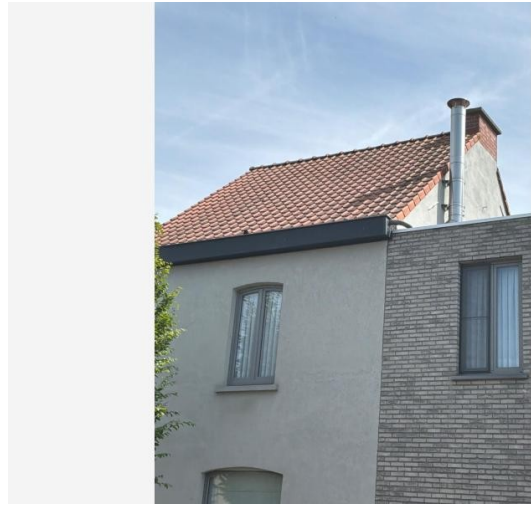
## Fiche 7: Schouw type: niet asbest verdacht.

| Beschrijving | Notitie | Terug te vinden op plannen |
|---|---|---|
| Fiche 7: Schouw type: niet asbest verdacht. | Dit schouw type is niet asbest verdacht. (Deze zijn steekproefsgewijs vastgesteld en kunnen, indien de vastelling dit niet toeliet, geen uitspraak doen over de volledige schouw. ) | Plan 1.4: Hoofdgebouw plan dak |

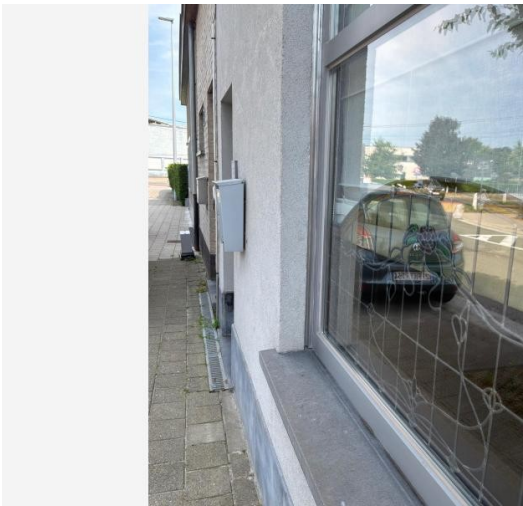
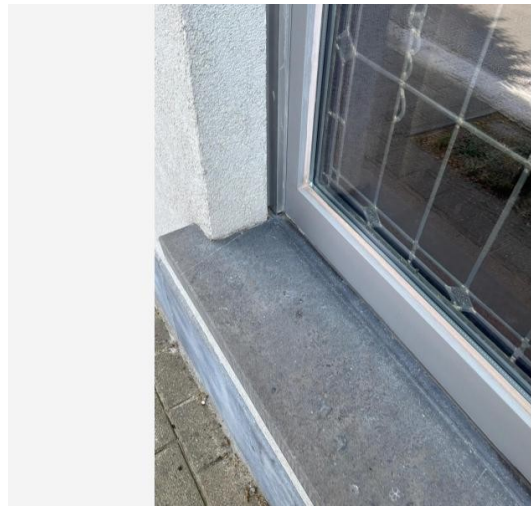
## Fiche 8: mastiek type: niet asbest verdacht

| Beschrijving | Notitie | Terug te vinden op plannen |
|---|---|---|
| Fiche 8: mastiek type: niet asbest verdacht | Aanwezig in alle ramen, buiten de andere aangeduide types.<br><br>Dit type mastiek is niet asbest verdacht | - |

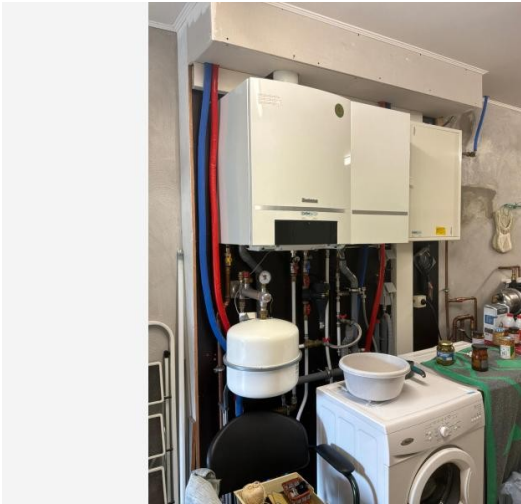
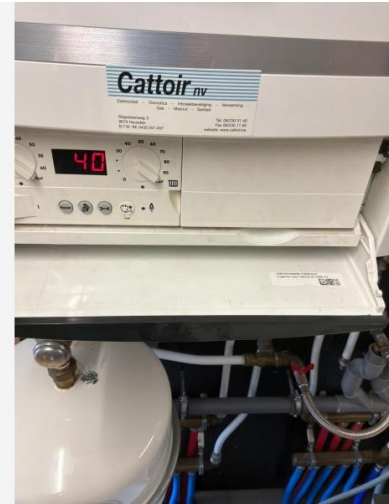
## Fiche 9: Ketel: Geen asbest verdachte pakkingen waarneembaar

| Beschrijving | Notitie | Terug te vinden op plannen |
|---|---|---|
| Fiche 9: Ketel: Geen asbest verdachte pakkingen waarneembaar | Aan de ketel zijn geen asbest verdachte pakkingen waar te nemen. Indien de ketel een bouwjaar van voor 2001 heeft kunnen er zich mogelijks binnen in de ketel nog asbest verdachte pakkingen bevinden. | Plan 1.1: Hoofdgebouw plan gvl |

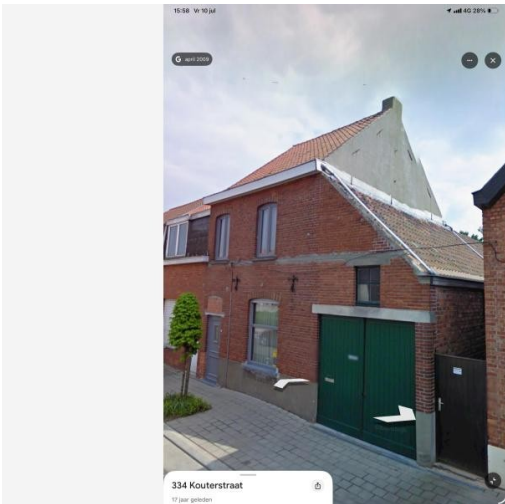
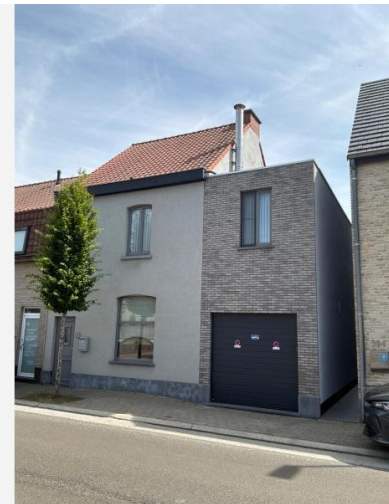
## Fiche 10: Onderdak type: niet asbest verdacht

| Beschrijving | Notitie | Terug te vinden op plannen |
|---|---|---|
| Fiche 10: Onderdak type: niet asbest verdacht | Dit onderdak type is niet asbest verdacht. (Deze zijn steekproefsgewijs vastgesteld en kunnen, indien de vastelling dit niet toeliet, geen uitspraak doen over het volledige onderdak. ) | Plan 1.4: Hoofdgebouw plan dak |
