Asbestinventarisatetest

Laurens De Metsstraat 11/1, 9620 Zottegem

Attestnummer : 20240403-000090.000

Uitgegeven op : 03.04.2024

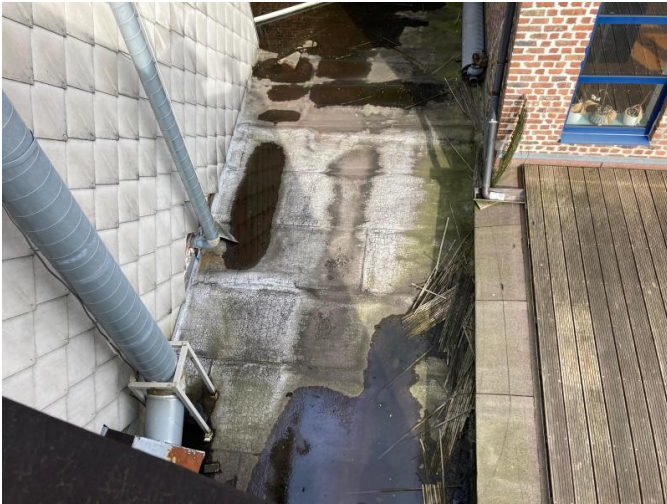
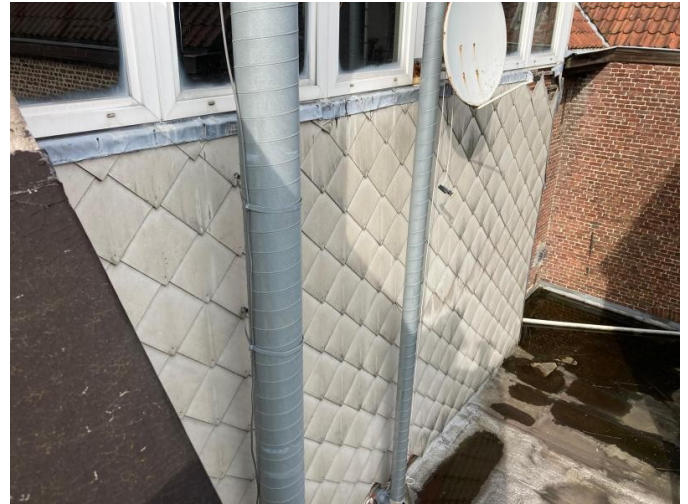
Het asbestmateriaal valt onder de mijlpaal van 2034.

Eindbeoordeling materiaalrisico	Laag materiaalrisico en/of verlaagde kans op vezelvrijgave
---------------------------------	--

Gebondenheid	Categorie 1: hechtgebonden in oorsprong
Asbestsoort (vezeltype)	Crocidoliet aanwezig
Asbestconcentratie	Laag (< 50%)
Afschermingsgraad van het gehele materiaal	Geheel of deels vrij aan de buitenlucht
Toestand van het materiaal	Licht beschadigd, licht verweerd. Intact materiaal type Pical – asbestboard of categorie III 'gebondenheid'

Beschrijving	Gevelleien
Omgeving	Buiten
Primaire drager	Wand buitenschil
Asbestmateriaal	Dak- en gevelbekleding - Lei, shingle
Bindmiddel van asbestmateriaal	Cement
Gebondenheid op basis van bindmiddel	Hecht
Hoeveelheid (oppervlakte - aantal)	• 150,00 m ² - 1 stuk
Totale oppervlakte	150,00 m ²

Eenvoudig bereikbaar	Ja
Bevestigingswijze	<ul style="list-style-type: none">• Geschroefd• Genageld, geniet
Identificatiemethode	Vaststelling zonder monstername
Destructieve handeling voor identificatie	Nee
Opmerking	Grijze gevelleien aan de achterzijde van het gebouw

Verwijderen

- Verwijder dit asbestmateriaal zo snel mogelijk. Volg de toestand goed op.
- Hemelwater dat afspoelt van asbestcement daken of gevels kan asbestdeeltjes bevatten. Gebruik het enkel voor gesloten circuits (bv. spoelen toiletten). Reinig na het vervangen van het dak of de gevel de dakgoten en regenwaterput of -ton om asbesthoudend sediment of slib te verwijderen
- Voer bijkomende staalname(s) uit.

- Eenvoudige handelingen: mag via doe-het-zelf of door werknemer(s) met opleidingsattest eenvoudige handelingen
Zorg ervoor bij het verwijderen van de leien dat deze zo min mogelijk beschadigd worden en voer ze af volgens de geldende normen.
- Eenvoudige handelingen: enkel door erkend asbestverwijderaar
Zorg ervoor bij het verwijderen van de leien dat deze zo min mogelijk beschadigd worden en voer ze af volgens de geldende normen.

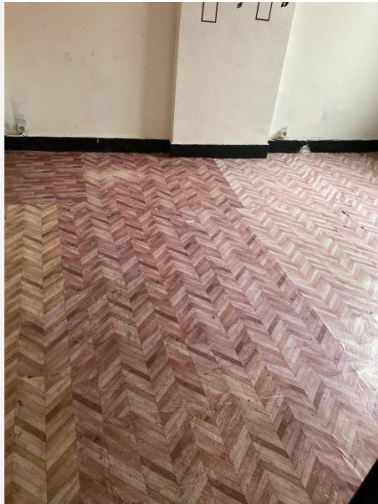
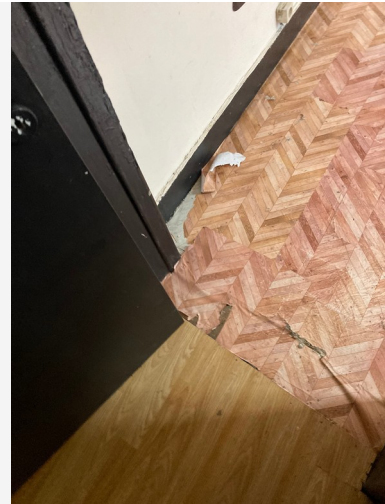
Het asbestmateriaal valt onder de mijlpaal van 2034.

Eindbeoordeling materiaalrisico	Verhoogd materiaalrisico en/of verhoogde kans op vezelvrijgave
---------------------------------	--

Gebondenheid	Categorie 2: niet-hechtgebonden met matrix
Asbestsoort (vezeltype)	Alleen chrysotiel
Asbestconcentratie	Hoog ($\geq 50\%$)
Afschermingsgraad van het gehele materiaal	Enkel randen niet afgeschermd maar geen contact met binnenluchtstromen
Toestand van het materiaal	Matig beschadigd, matig verweerd

#	Type	Referentie	Resultaat
2.1	Puntmonster	Zk0000070145	Chrysotiel

Beschrijving	vinyl 1e verdiep houtmotief
Omgeving	Binnen
Primaire drager	Vloer
Asbestmateriaal	Prefab - afwerking - Vloerzeil
Bindmiddel van asbestmateriaal	Karton - papier - viltachtig
Gebondenheid op basis van bindmiddel	Niet-hechtgebonden
Hoeveelheid (oppervlakte - aantal)	<ul style="list-style-type: none">30,00 m² - 1 stuk

[Verwijderen](#)

- Sluit de ruimte luchtdicht af en vermijd het betreden van de ruimte.
- Scherm in afwachting van verwijdering het asbestmateriaal af van luchtstromingen en verstoring: bijvoorbeeld door het te verpakken, te fixeren, af te dekken, signalisatie - afbakening aan te brengen, ...
- Verwijder dit asbestmateriaal zo snel mogelijk. Volg de toestand goed op.

- Eenvoudige handelingen: enkel door erkend asbestverwijderaar het verwijderen van verlijmd vloerzeil is technisch werk, belangrijk is dat het vloerzeil zoveel mogelijk in 1 stuk wordt verwijderd en dat alle resten verwijderd zijn, indien er een asbestverdachte (zwarte)lijmlaag/of ander asbestverdacht materiaal zou onderliggen is extra staalname en onderzoek ten strengste aangeraden.

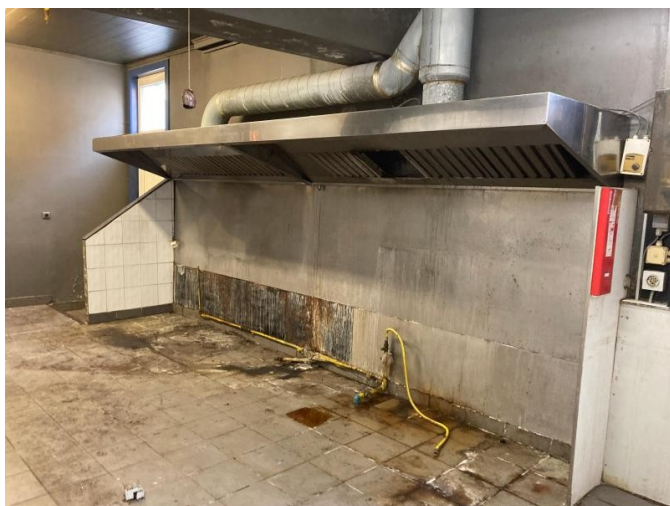
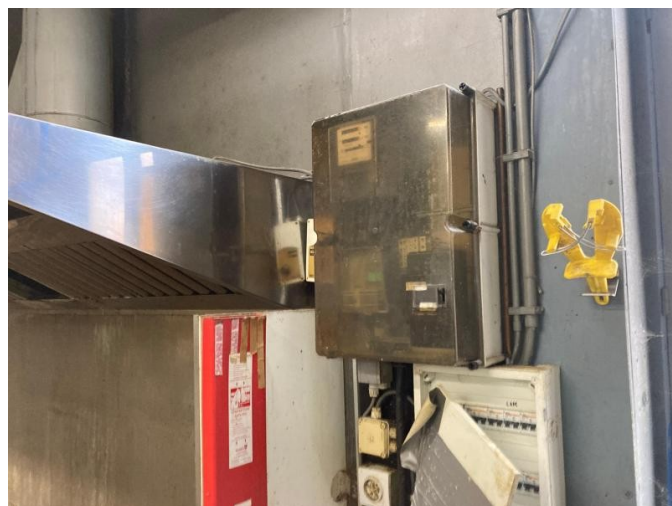
Het asbestmateriaal valt onder de mijlpaal van 2040.

Eindbeoordeling materiaalrisico	Zeer laag materiaalrisico en/of zeer lage kans op vezelvrijgave
---------------------------------	---

Gebondenheid	Categorie 1: hechtgebonden in oorsprong
Asbestsoort (vezeltype)	Crocidoliet aanwezig
Asbestconcentratie	Laag (< 50%)
Afschermingsgraad van het gehele materiaal	Stootvaste afscherming of omkasting
Toestand van het materiaal	Onbeschadigd, niet verweerd

Beschrijving	bakeliet elektrisch materiaal
Omgeving	Binnen
Primaire drager	Communicatie en elektrische infrastructuur en uitrusting
Asbestmateriaal	Plaat, paneel, tablet - Type Bakeliet
Bindmiddel van asbestmateriaal	Kunststof of -hars
Gebondenheid op basis van bindmiddel	Hecht
Hoeveelheid (oppervlakte - dikte - aantal)	• 1,00 m ² - 2,00 cm - 1 stuk
Totaal volume	0,02 m ³
Eenvoudig bereikbaar	Ja
Bevestigingswijze	• Geschroefd
Identificatiemethode	Vaststelling zonder monsternamen

Zorgvuldig beheren

- Zorg voor een veilig beheer. Vermijd het beschadigen van het asbestmateriaal. Controleer de toestand jaarlijks op wijzigingen.

- Eenvoudige handelingen: enkel door erkend asbestverwijderaar
De teller is eigendom van de netbeheerder, contacteer fluvius indien u dit wenst te laten aanpassen

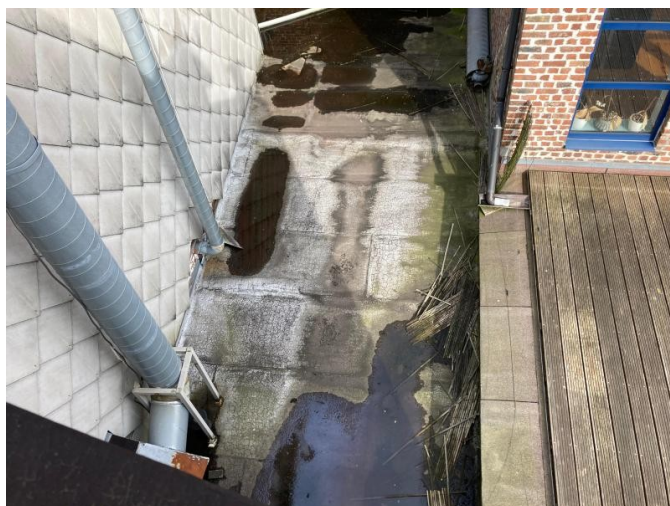
Het asbestmateriaal valt onder de mijlpaal van 2040.

Eindbeoordeling materiaalrisico	Laag materiaalrisico en/of verlaagde kans op vezelvrijgave
---------------------------------	--

Gebondenheid	Categorie 1: hechtgebonden in oorsprong
Asbestsoort (vezeltype)	Crocidoliet aanwezig
Asbestconcentratie	Laag (< 50%)
Afschermingsgraad van het gehele materiaal	Geheel of deels vrij aan de buitenlucht
Toestand van het materiaal	Licht beschadigd, licht verweerd. Intact materiaal type Pical – asbestboard of categorie III 'gebondenheid'

Beschrijving	roofing plat dak 1e verdiep
Omgeving	Buiten
Primaire drager	Plat dak
Asbestmateriaal	Dak- en gevelbekleding - Roofing
Bindmiddel van asbestmateriaal	Bitumen (roofing, teer, asfalt)
Gebondenheid op basis van bindmiddel	Hecht
Hoeveelheid (oppervlakte - aantal)	• 40,00 m ² - 1 stuk
Totale oppervlakte	40,00 m ²

Eenvoudig bereikbaar	Ja
Bevestigingswijze	<ul style="list-style-type: none"> • Verlijmd, ingegoten, versmeerd
Identificatiemethode	<p>Vaststelling zonder monstername</p> <p>Motivatie: Groot risico op structurele gevolgschade (lekschade, werking installatie,...)</p>
Destructieve handeling voor identificatie	Nee
Opmerking	Het is onduidelijk of er onder deze roofinglagen nog extra lagen gelegen zijn, indien dat wel zou zijn is het ten strengste aangeraden om deze ook te onderwerpen aan monstername.

Zorgvuldig beheren

- Verwijder dit asbestmateriaal zo snel mogelijk. Volg de toestand goed op.
- Hemelwater dat afspoelt van asbestcement daken of gevels kan asbestdeeltjes bevatten. Gebruik het enkel voor gesloten circuits (bv. spoelen toiletten). Reinig na het vervangen van het dak of de gevel de dakgoten en regenwaterput of -ton om asbesthoudend sediment of slib te verwijderen
- Voer bijkomende staalname(s) uit.

- Eenvoudige handelingen: enkel door erkend asbestverwijderaar
Het verwijderen van vastgelijmde roofing is technisch, belangrijk is ook om eventuele onderliggende lagen ook aan monsternamen te onderwerpen en indien deze ook asbest bevatten deze bijgevolg ook te laten verwijderen.

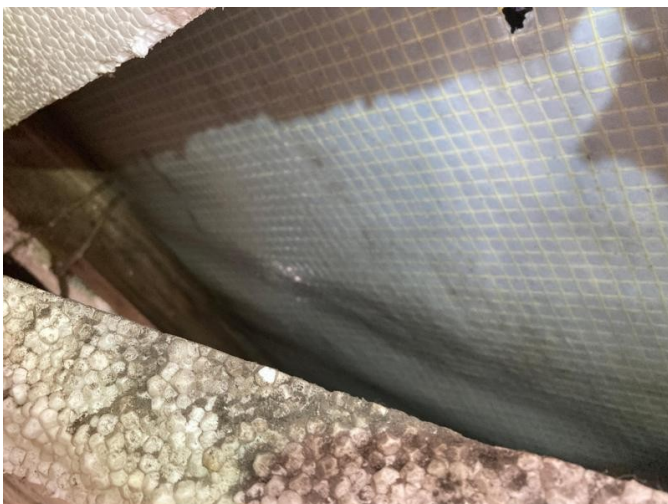
Vrije foto

het onderdak bestaat uit een plastic zeil, niet onder alle delen van het dak is een onderdak aanwezig

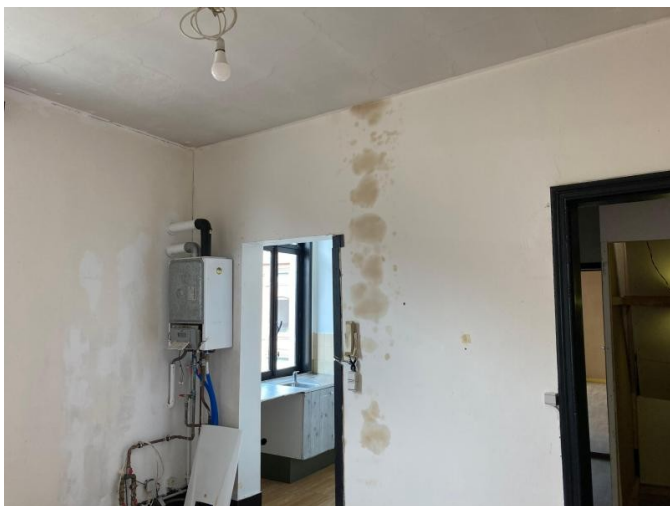
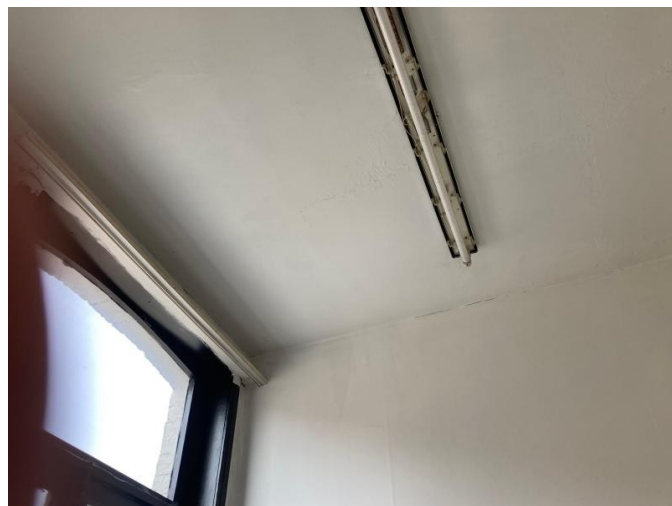
Geen asbest

#	Type	Referentie	Resultaat
7.1	Mengmonster	Zk0000070148	Geen asbest

Beschrijving	pleisterwerk plafond 1e verdiep
Omgeving	Binnen
Primaire drager	Plafond
Bindmiddel van materiaal	Gips - kalk

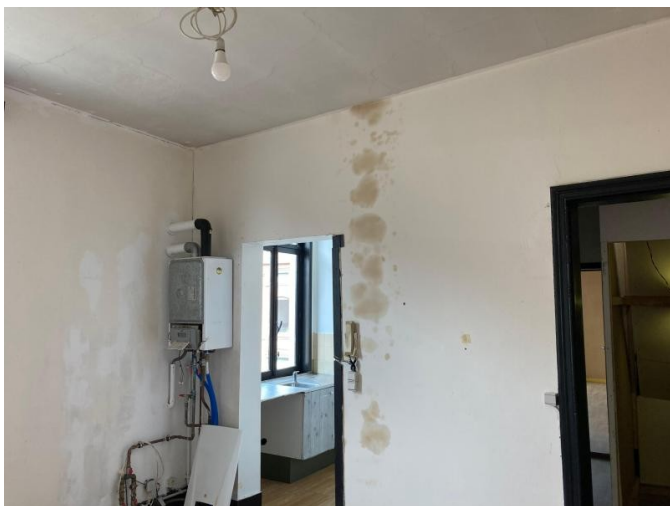
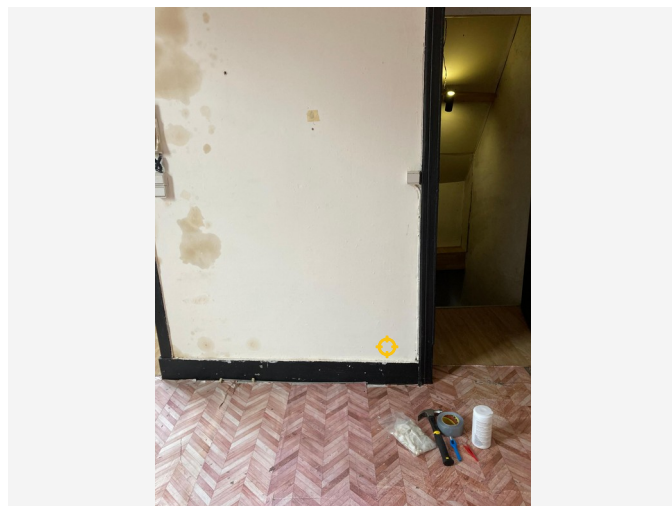
Fiche 8: pleisterwerk wand 1e verdiep

Geen asbest

#	Type	Referentie	Resultaat
8.1	Mengmonster	Zk0000070149	Geen asbest

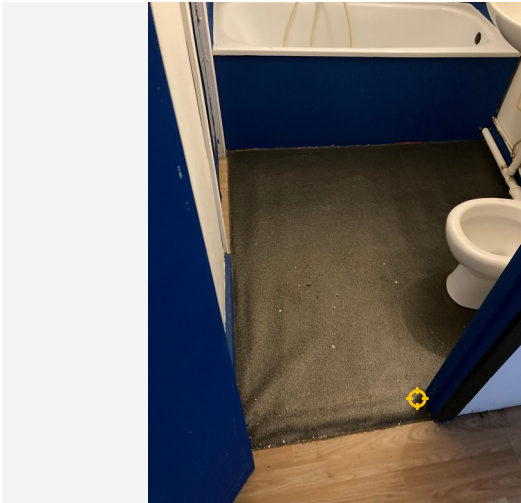
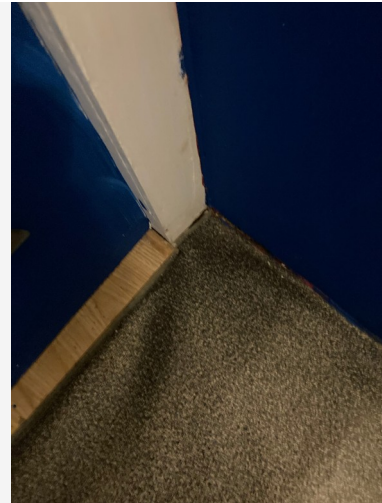
Geen asbest

#	Type	Referentie	Resultaat
9.1	Puntmonster	Zk0000070146	Geen asbest

Beschrijving	vinyl 1e verdiep badkamer
Omgeving	Binnen
Primaire drager	Vloer
Bindmiddel van materiaal	Kunststof of -hars

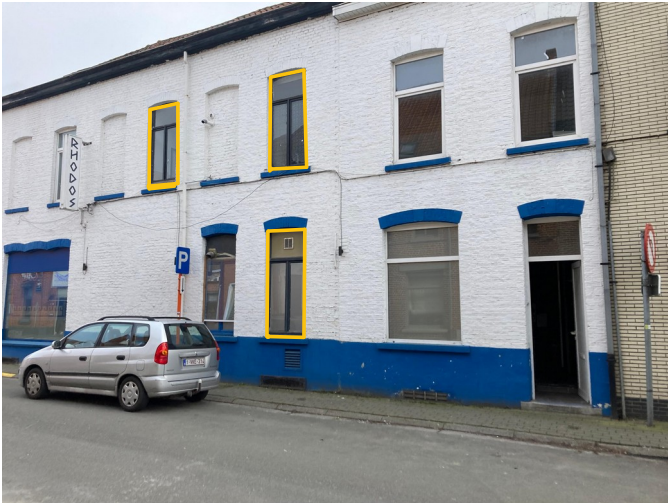
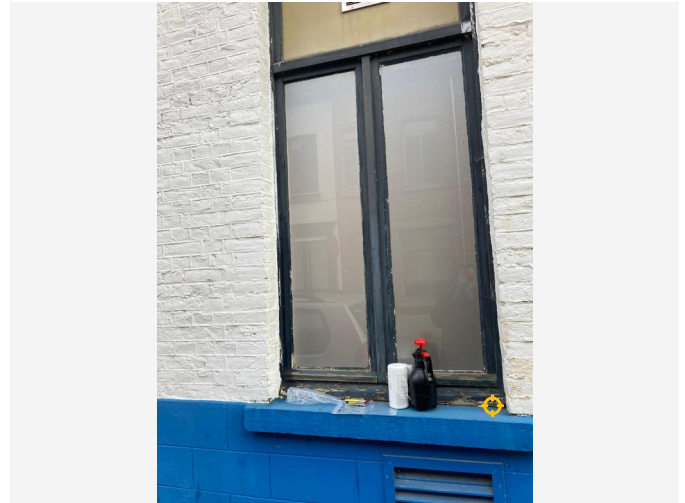
Fiche 10: Mastiek raam gelijkvloers

Geen asbest

#	Type	Referentie	Resultaat
10.1	Puntmonster	Zk0000070153	Geen asbest

Bindmiddel van materiaal	Kitten, mastiek, pasta
Gebondenheid op basis van bindmiddel	Hecht
Hoeveelheid (gewicht - aantal)	• 1,50 kg - 1 stuk
Totaal gewicht	1,50 kg
Identificatiemethode	Vaststelling met monstername
Destructieve handeling voor identificatie	Nee
Opmerking	Enkel de 3 ramen aan de voorgevel bevatte een asbestverdachte mastiek, de andere ramen zijn opgekit met een nieuwe silicon.

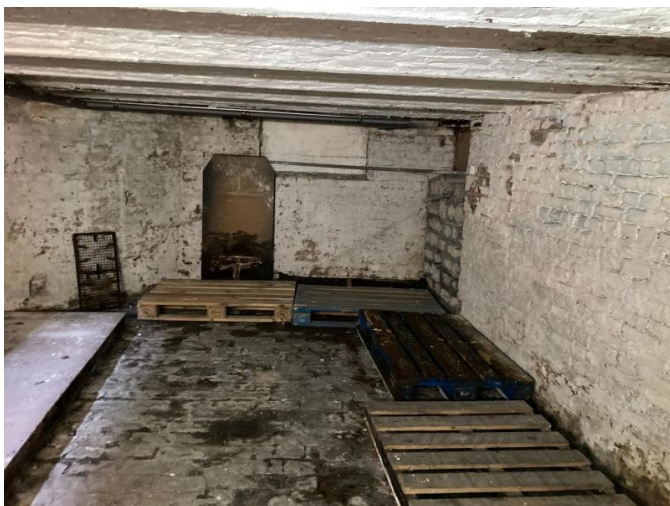
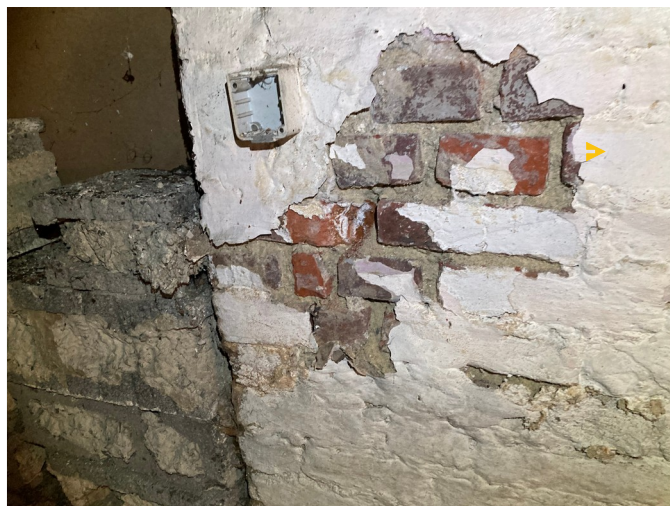
Fiche 11: pleisterwerk kelder

Geen asbest

#	Type	Referentie	Resultaat
11.1	Mengmonster	Zk0000070152	Geen asbest

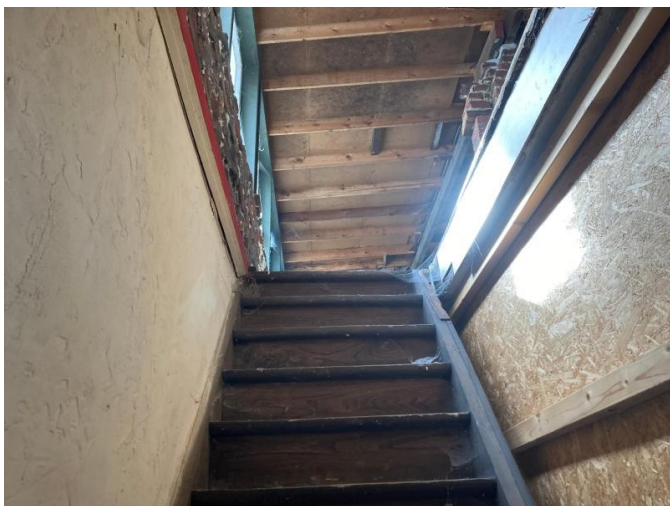
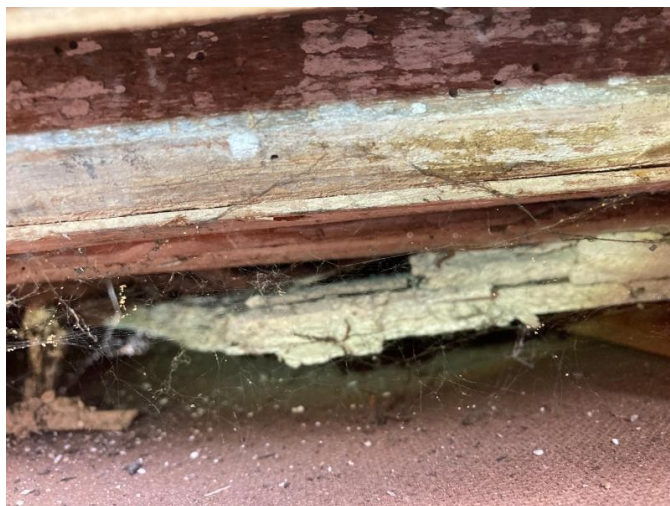
Fiche 12: pleisterwerk trappenhal

Geen asbest

#	Type	Referentie	Resultaat
12.1	Mengmonster	Zk0000070147	Geen asbest

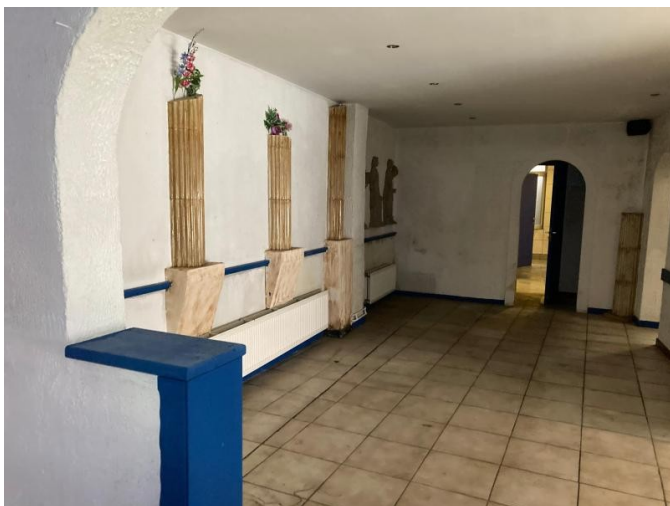
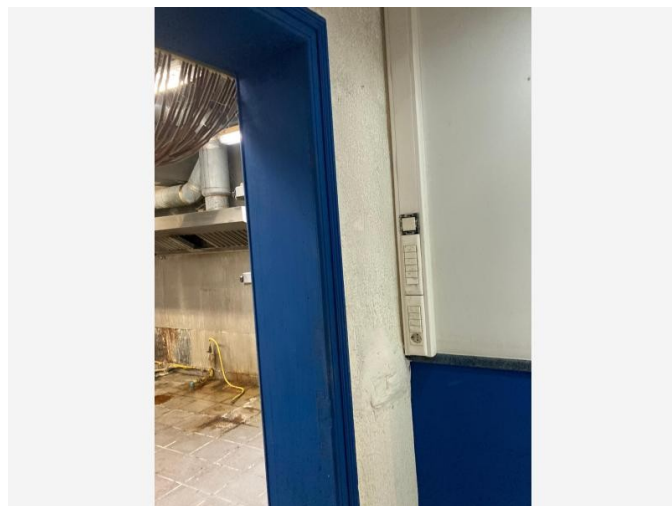
Fiche 13: pleisterwerk wand gelijkvloers

Geen asbest

#	Type	Referentie	Resultaat
13.1	Mengmonster	Zk0000070151	Geen asbest

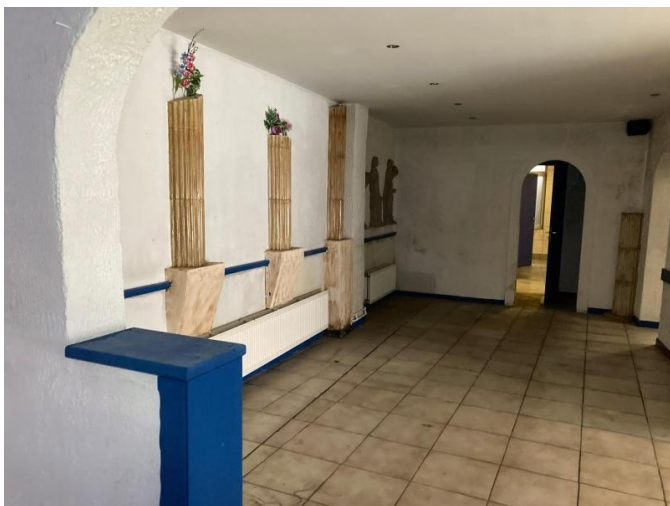
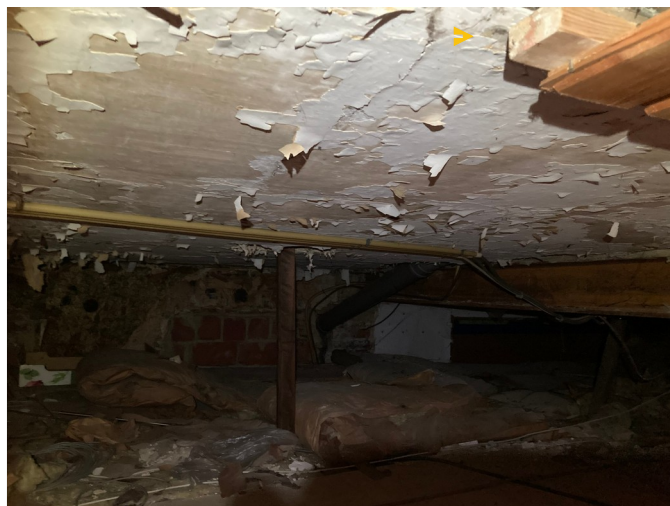
Fiche 14: pleisterwerk plafond gelijkvloers

Geen asbest

#	Type	Referentie	Resultaat
14.1	Mengmonster	Zk0000070150	Geen asbest

Gebondenheid op basis van bindmiddel	Niet-hechtgebonden
Hoeveelheid (oppervlakte - dikte - aantal)	<ul style="list-style-type: none"> • 400,00 m² - 4,00 cm - 1 stuk
Totaal volume	16,00 m ³
Identificatiemethode	Vaststelling met monsternamen
Destructieve handeling voor identificatie	Nee
Opmerking	het pleisterwerk ligt onder een laag gyprock, echter dit pleisterwerk is wel zichtbaar/inspecteerbaar vanuit de traphal
