Asbestinventarisatetest

Ter Weibroek 29, 9880 Aalter

Attestnummer : 20240311-000320.000

Uitgegeven op : 11.03.2024

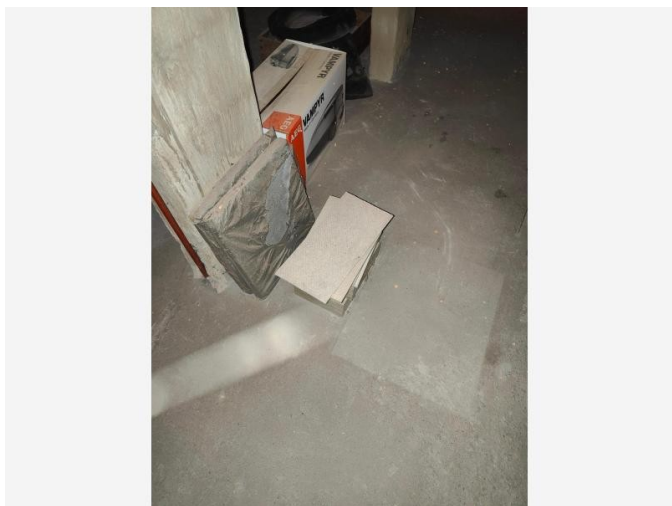
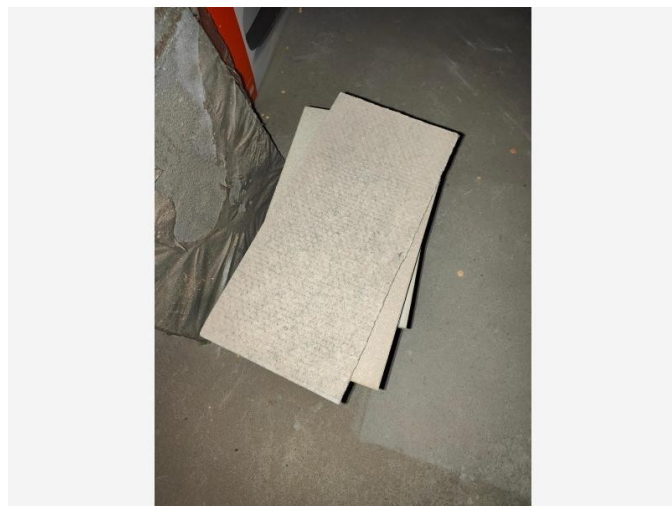
Het asbestmateriaal valt onder de mijlpaal van 2040.

Beschrijving	menuïseriet platen
Type afvalstof	Betreft resten (contaminatie) van verwerking of beschadiging
Type resten (contaminatie)	<ul style="list-style-type: none">• Stukken, fragmenten (los, opliggend)
Besmette materialen	<ul style="list-style-type: none">• Geen (er is geen vermenging met ander materiaal)
Bron van de resten	asbesthoudende onderdakplaten (chrysotiel)
Omgeving	Binnen
Primaire drager	Schuin dak
Gebondenheid resten	Hecht
Hoeveelheid (gewicht - aantal)	<ul style="list-style-type: none">• 0,25 kg - 3 stuks• 1,00 kg - 1 stuk• 2,00 kg - 1 stuk
Totaal gewicht	3,75 kg
Eenvoudig bereikbaar	Ja
Identificatiemethode	Vaststelling zonder monstername
Opmerking	Hoeveelheid is een geschatte waarde.

Dringend verwijderen

- Verwijder het asbestafval.

- Eenvoudige handelingen: mag via doe-het-zelf of door werknemer(s) met opleidingsattest eenvoudige handelingen
Mag zelf verwijderd worden indien toepassing in zijn geheel en zonder schade toe te brengen kan worden weggenomen.

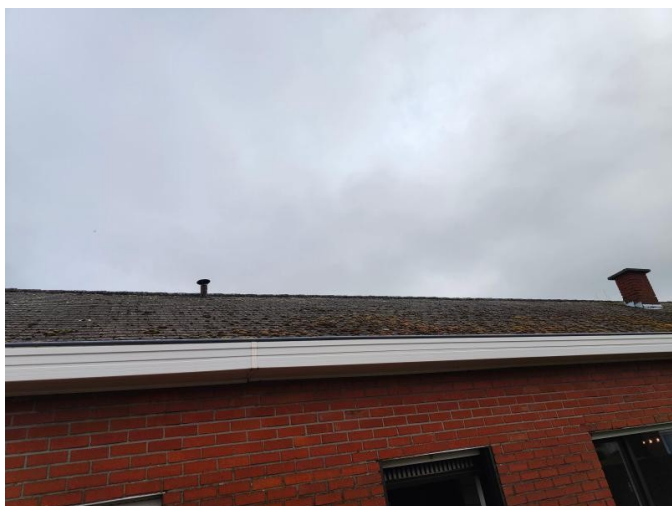
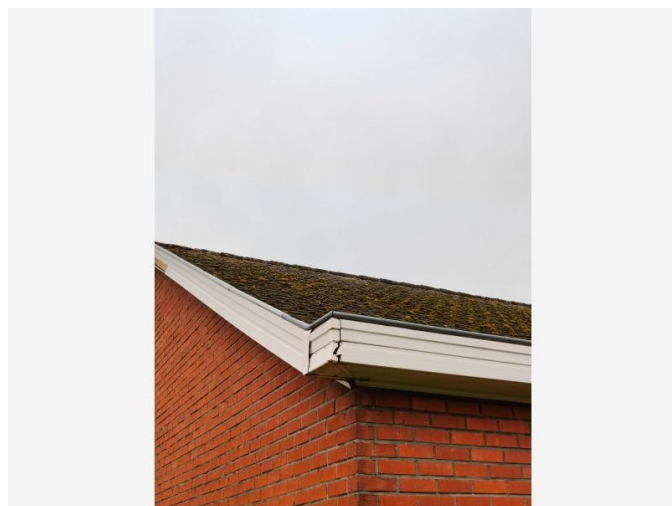
Het asbestmateriaal valt onder de mijlpaal van 2034.

Eindbeoordeling materiaalrisico	Verhoogd materiaalrisico en/of verhoogde kans op vezelvrijgave
---------------------------------	--

Gebondenheid	Categorie 1: hechtgebonden in oorsprong
Asbestsoort (vezeltype)	Crocidoliet aanwezig
Asbestconcentratie	Laag (< 50%)
Afschermingsgraad van het gehele materiaal	Geheel of deels vrij aan de buitenlucht
Toestand van het materiaal	Matig beschadigd, matig verweerd

Beschrijving	Leien dak
Omgeving	Buiten
Primaire drager	Schuin dak
Asbestmateriaal	Dak- en gevelbekleding - Lei, shingle
Bindmiddel van asbestmateriaal	Cement
Gebondenheid op basis van bindmiddel	Hecht
Hoeveelheid (oppervlakte - aantal)	<ul style="list-style-type: none">• 190,00 m² - 1 stuk
Totale oppervlakte	190,00 m ²
Eenvoudig bereikbaar	Ja
Bevestigingswijze	<ul style="list-style-type: none">• Genageld, geniet
Identificatiemethode	Vaststelling zonder monsternamen

Verwijderen

- Verwijder dit asbestmateriaal zo snel mogelijk. Volg de toestand goed op.
- Voer bijkomende staalname(s) uit.

- Eenvoudige handelingen: mag via doe-het-zelf of door werknemer(s) met opleidingsattest eenvoudige handelingen
Deze toepassing mag verwijderd worden door werknemers met een opleidingsattest.

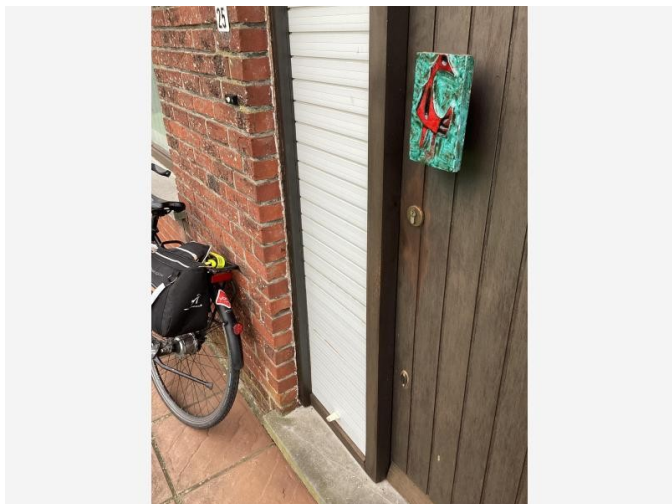
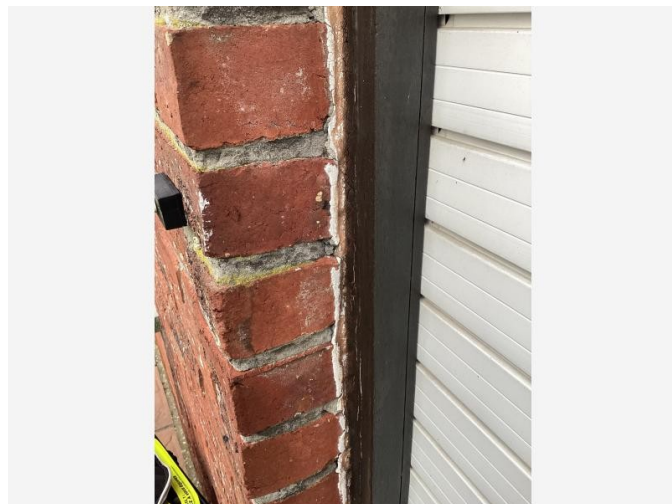
Het asbestmateriaal valt onder de mijlpaal van 2040.

Eindbeoordeling materiaalrisico	Verhoogd materiaalrisico en/of verhoogde kans op vezelvrijgave
---------------------------------	--

Gebondenheid	Categorie 1: hechtgebonden in oorsprong
Asbestsoort (vezeltype)	Alleen chrysotiel
Asbestconcentratie	Laag (< 50%)
Afschermingsgraad van het gehele materiaal	Geheel of deels vrij aan de buitenlucht
Toestand van het materiaal	Matig beschadigd, matig verweerd

#	Type	Referentie	Resultaat
3.1	Mengmonster	staal 6	Chrysotiel

Beschrijving	Kit ad ramen
Omgeving	Buiten
Primaire drager	Wandopening verticaal (raam, deur, ...)
Asbestmateriaal	In-situ afwerkingslagen - Pasta, stopverf, voegsel, stopsel, vulsel, mastiek, kitten, ...
Bindmiddel van asbestmateriaal	Kitten, mastiek, pasta
Gebondenheid op basis van bindmiddel	Hecht

Verwijderen

- Verwijder dit asbestmateriaal zo snel mogelijk. Volg de toestand goed op.

- Eenvoudige handelingen: mag via doe-het-zelf of door werknemer(s) met opleidingsattest eenvoudige handelingen
Deze toepassing mag verwijderd worden door werknemers met een opleidingsattest.

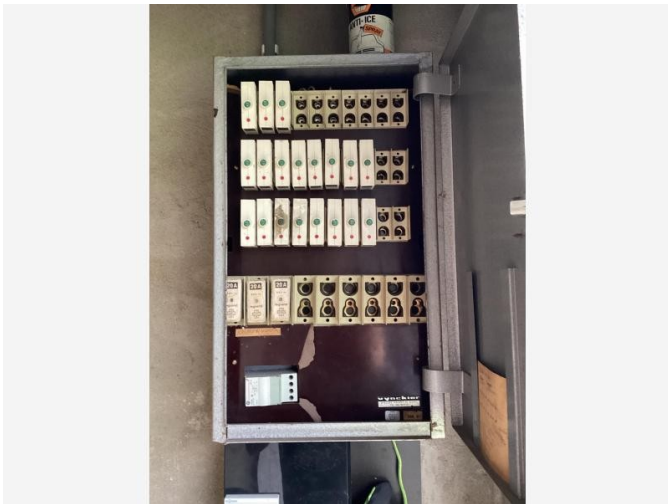
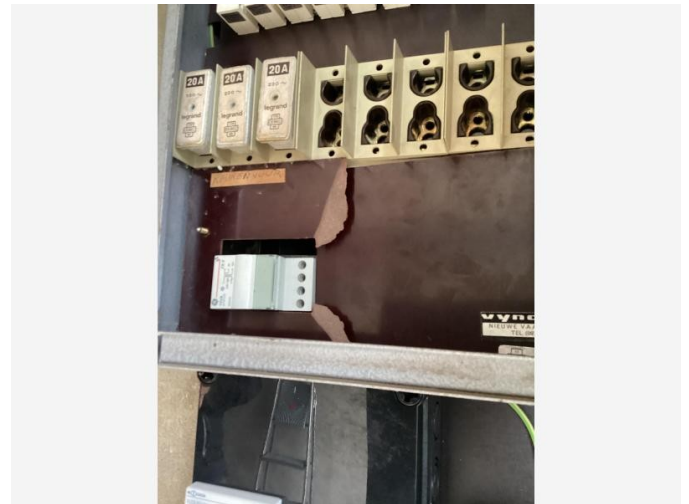
Het asbestmateriaal valt onder de mijlpaal van 2040.

Eindbeoordeling materiaalrisico	Laag materiaalrisico en/of verlaagde kans op vezelvrijgave
---------------------------------	--

Gebondenheid	Categorie 1: hechtgebonden in oorsprong
Asbestsoort (vezeltype)	Crocidoliet aanwezig
Asbestconcentratie	Laag (< 50%)
Afschermingsgraad van het gehele materiaal	Stootvaste afscherming of omkasting
Toestand van het materiaal	Zwaar beschadigd, zwaar verweerd

Beschrijving	Bakeliet
Omgeving	Binnen
Primaire drager	Communicatie en elektrische infrastructuur en uitrusting
Asbestmateriaal	Plaat, paneel, tablet - Type Bakeliet
Bindmiddel van asbestmateriaal	Kunststof of -hars
Gebondenheid op basis van bindmiddel	Hecht
Hoeveelheid (oppervlakte - dikte - aantal)	• 0,10 m ² - 0,50 cm - 1 stuk
Totaal volume	< 0,001 m ³
Eenvoudig bereikbaar	Ja
Bevestigingswijze	• Geschroefd
Identificatiemethode	Vaststelling zonder monsternamen

Zorgvuldig beheren

- Zorg voor een veilig beheer. Vermijd het beschadigen van het asbestmateriaal. Controleer de toestand jaarlijks op wijzigingen.
- Voer bijkomende staalname(s) uit.

- Eenvoudige handelingen: mag via doe-het-zelf of door werknemer(s) met opleidingsattest eenvoudige handelingen
Mag zelf verwijderd worden indien toepassing in zijn geheel en zonder schade toe te brengen kan worden weggenomen.

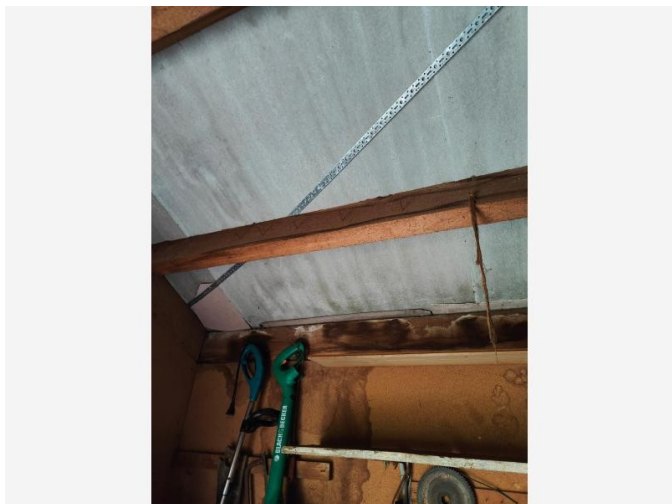
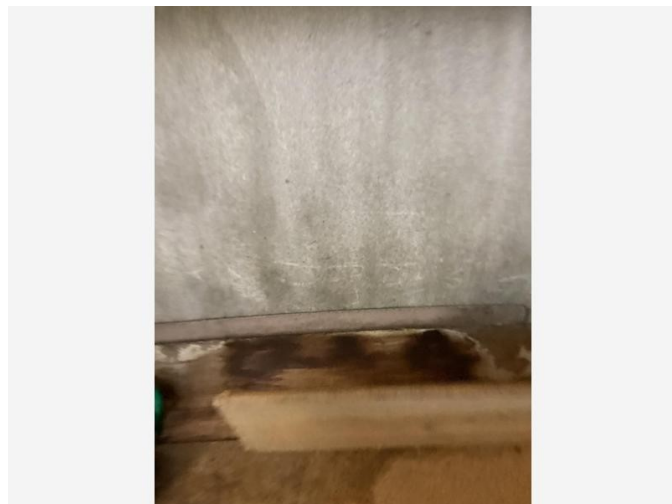
Het asbestmateriaal valt onder de mijlpaal van 2040.

Eindbeoordeling materiaalrisico	Laag materiaalrisico en/of verlaagde kans op vezelvrijgave
---------------------------------	--

Gebondenheid	Categorie 1: hechtgebonden in oorsprong
Asbestsoort (vezeltype)	Alleen chrysotiel
Asbestconcentratie	Laag (< 50%)
Afschermingsgraad van het gehele materiaal	Geheel of deels (ook) vrij aan de binnenlucht
Toestand van het materiaal	Licht beschadigd, licht verweerd. Intact materiaal type Pical – asbestboard of categorie III 'gebondenheid'

#	Type	Referentie	Resultaat
5.1	Puntmonster	Staal 2	Chrysotiel

Beschrijving	Onderdak - grijs
Omgeving	Binnen
Primaire drager	Schuin dak
Asbestmateriaal	Plaat, paneel, tablet - Type Menuiserite
Bindmiddel van asbestmateriaal	Cement
Gebondenheid op basis van bindmiddel	Hecht
Hoeveelheid (oppervlakte - dikte - aantal)	• 25,00 m ² - 0,50 cm - 1 stuk

Zorgvuldig beheren

- Zorg voor een veilig beheer. Vermijd het beschadigen van het asbestmateriaal. Controleer de toestand jaarlijks op wijzigingen.

- Eenvoudige handelingen: mag via doe-het-zelf of door werknemer(s) met opleidingsattest eenvoudige handelingen
Doordat deze genageld zijn, mag deze toepassing verwijderd worden door werknemers met een opleidingsattest.

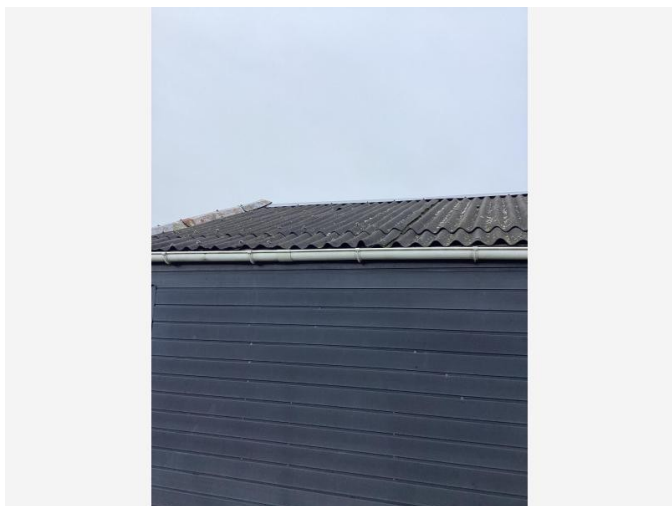
Flexibele kunststoffen golfplaten.

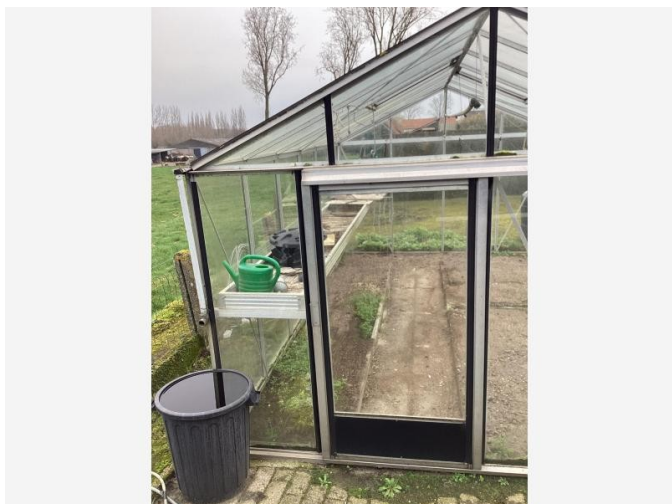
Serre gebouwd na 2001.

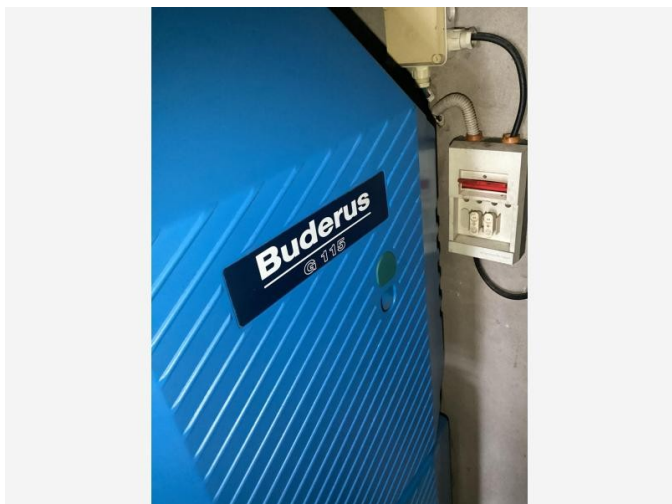
Deze ruimteverwarming heeft fabricagejaar 1997 en kan daardoor dus asbestverdachte materialen bevatten.
Demonteren van het toestel zit niet in de inspanningsverplichting.

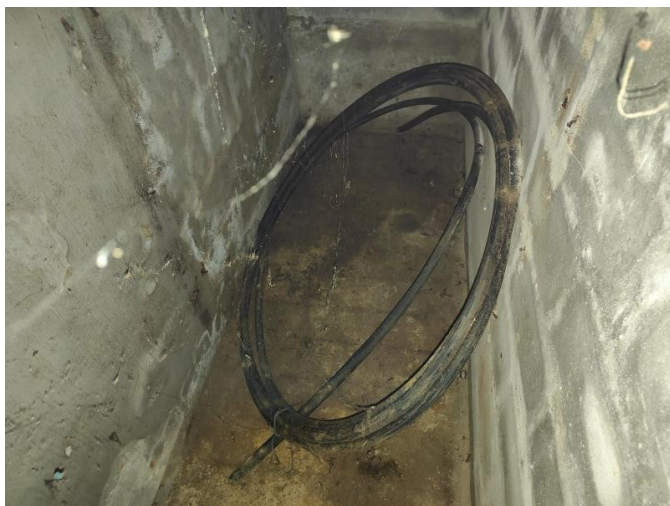
Geen asbestverdachte materialen aangetroffen.

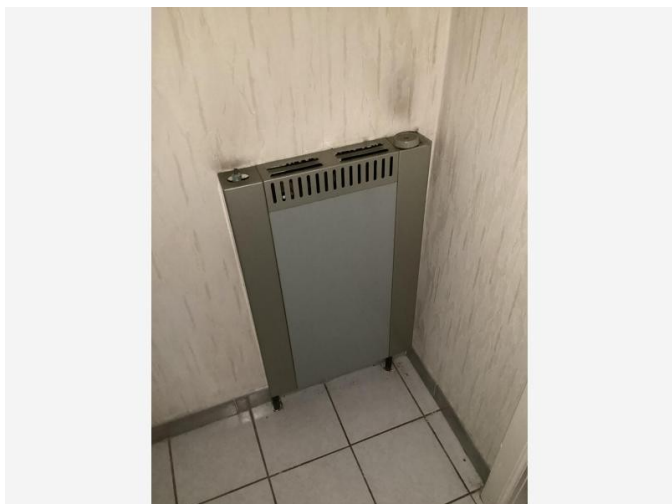
Omgeving niet weg te halen tenzij demonteren.
Mogelijks asbestverdachte toepassingen aanwezig.

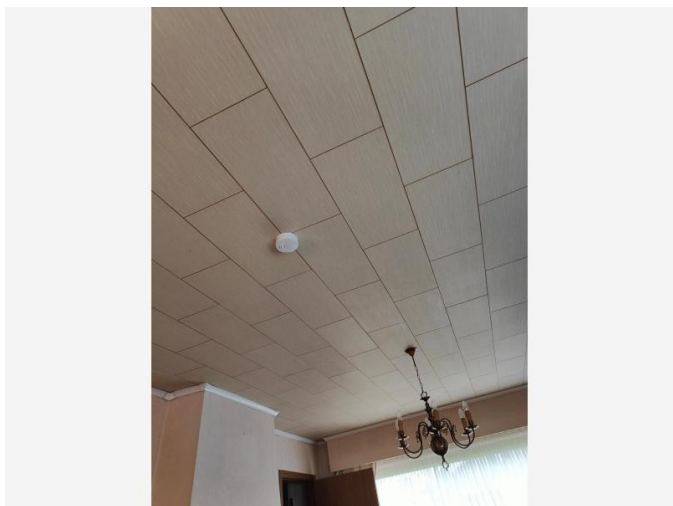
Bezet met houten platen.

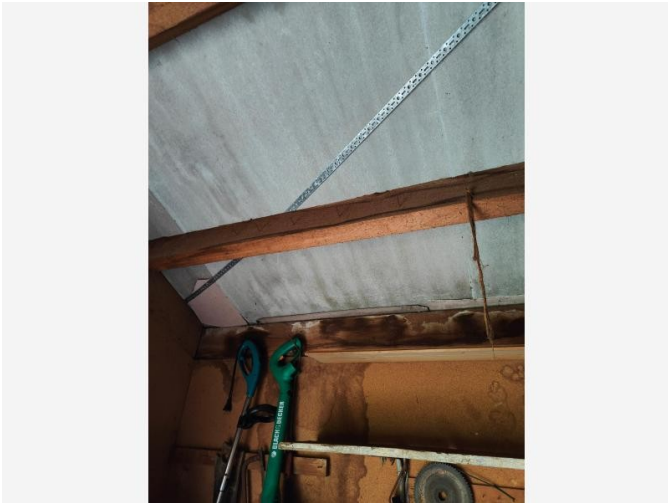
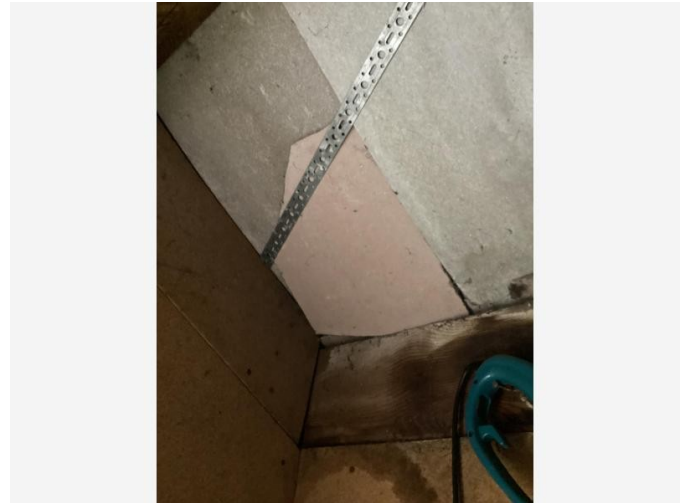
Geen asbest

#	Type	Referentie	Resultaat
12.1	Puntmonster	Staal 5	Geen asbest

Beschrijving	Onderdak - rood
Omgeving	Binnen
Primaire drager	Schuin dak
Bindmiddel van materiaal	Cement

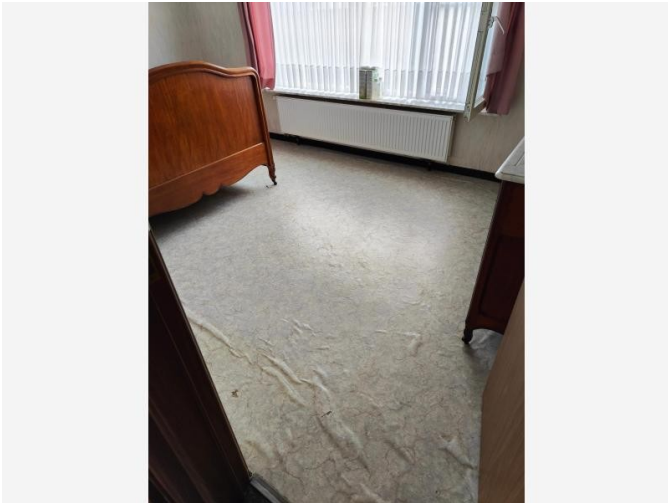
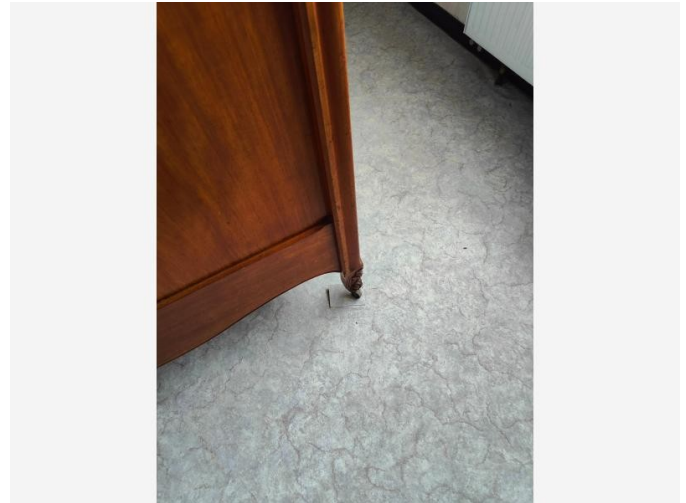
Geen asbest

#	Type	Referentie	Resultaat
13.1	Puntmonster	Staal 4	Geen asbest

Beschrijving	Vloerzeil
Omgeving	Binnen
Primaire drager	Vloer
Bindmiddel van materiaal	Karton - papier - viltachtig

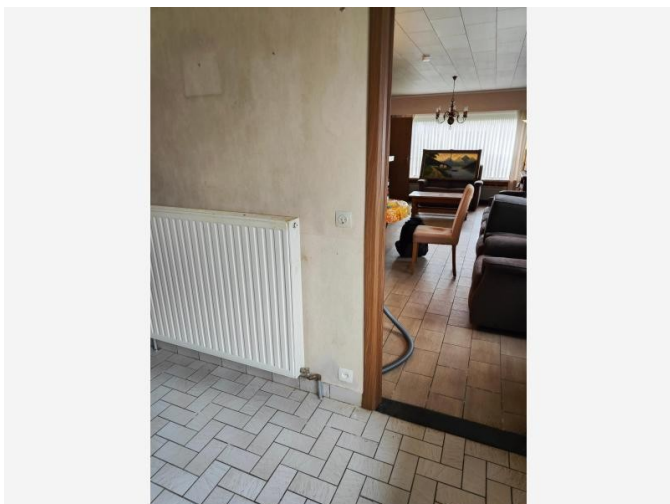
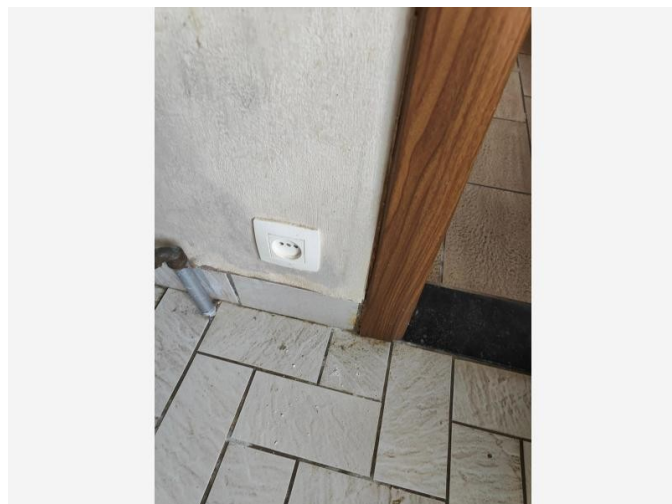
Geen asbest

#	Type	Referentie	Resultaat
14.1	Mengmonster	Staal 1	Geen asbest

Beschrijving	Pleisterwerk muren
Omgeving	Binnen
Primaire drager	Binnenwand
Bindmiddel van materiaal	Gips - kalk

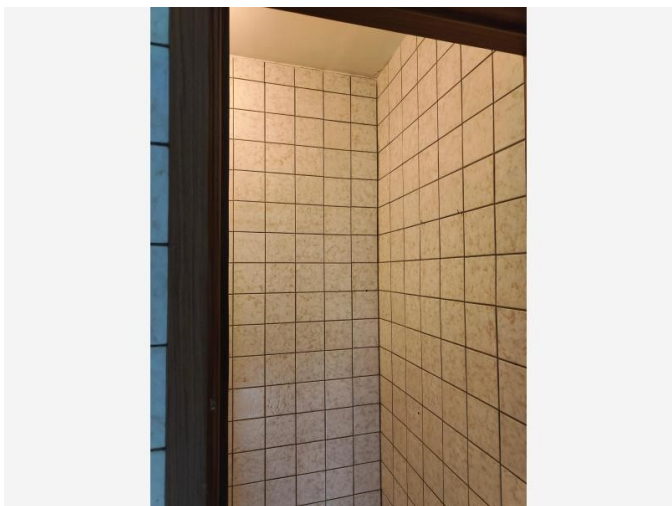
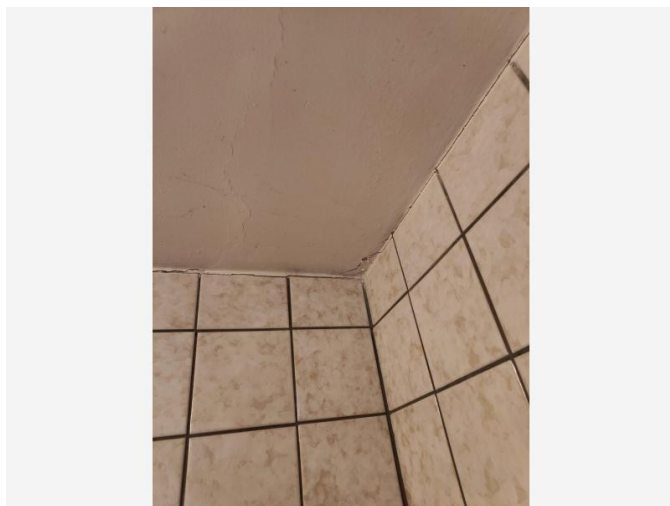
Geen asbest

#	Type	Referentie	Resultaat
15.1	Mengmonster	Staal 3	Geen asbest

Beschrijving	Pleisterwerk plafond
Omgeving	Binnen
Primaire drager	Plafond
Bindmiddel van materiaal	Gips - kalk
