Asbestinventarisatietest

Lodorp 24, 9880 Aalter

Attestnummer : 20240917-000406.000

Niet-asbestveilig

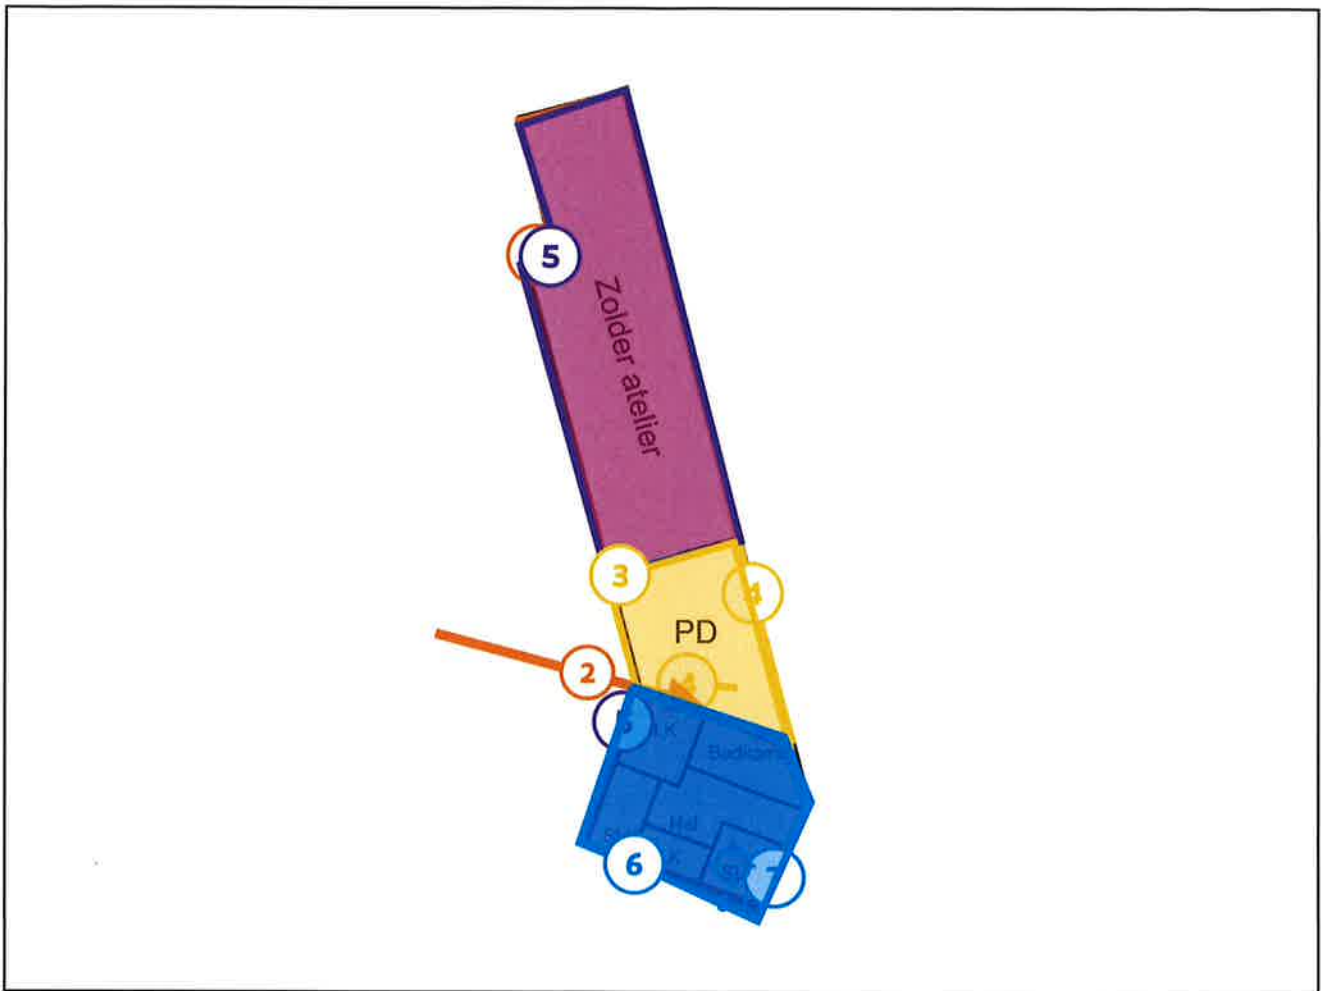
Plan 1.3: +1

Beschrijving	Type	Actie
1. onderdak	Asbestmateriaal	Verwijderen
2. schouwbus	Asbestmateriaal	Verwijderen
3. Roofing	Asbestmateriaal	Zorgvuldig beheren
4. deksteen plat dak	Asbestmateriaal	Zorgvuldig beheren
5. Onderliggende lagen - vloeren - plafonden - tegels	Advies	-
6. Pleisterwerk plafond	Geen asbest	-

6.1 Code: MM02 Pleisterwerk plafond	Mengmonster	-
7. Pleisterwerk muur	Geen asbest	-

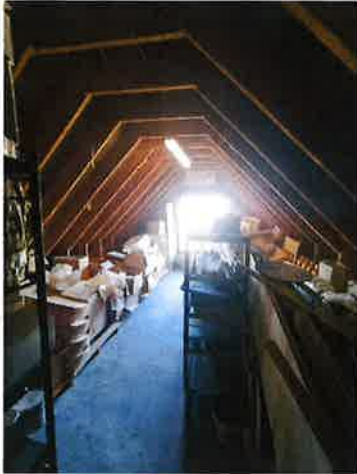
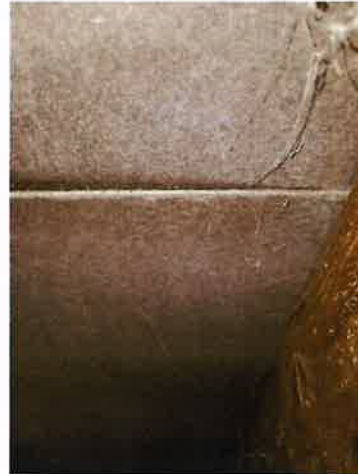
Fiche 1: onderdak

Het asbestmateriaal valt onder de mijlpaal van 2040.

Verwijderen

Eindbeoordeling materiaalisico	Verhoogd materiaalisico en/of verhoogde kans op vezelvrijgave
--------------------------------	---

Beschrijving	onderdak
Omgeving	Binnen
Primaire drager	Schuin dak
Asbestmateriaal	Plaat, paneel, tablet - Type Menuiserie
Bindmiddel van asbestmateriaal	Cement
Gebondenheid op basis van bindmiddel	Hecht
Hoeveelheid (oppervlakte - dikte - aantal)	<ul style="list-style-type: none">• 150,00 m² - 1,00 cm - 1 stuk
Totaal volume	1,50 m ³
Eenvoudig bereikbaar	Ja
Bevestigingswijze	<ul style="list-style-type: none">• Geklemd
Identificatiemethode	Vaststelling zonder monstername
Destructieve handeling voor identificatie	Nee

- Zorg voor een veilig beheer. Vermijd het beschadigen van het asbestmateriaal. Controleer de toestand jaarlijks op wijzigingen.
- Zorg voor een veilig beheer en verwijder dit asbestmateriaal wanneer het bij werken eenvoudig bereikbaar wordt. Controleer de toestand jaarlijks op wijzigingen.
- Voer bijkomende staalname(s) uit.

- Eenvoudige handelingen: mag via doe-het-zelf of door werknemer(s) met opleidingsattest eenvoudige handelingen
eenvoudige handelingen: mag via doe-het-zelf of door werknemer(s) met opleidingsattest eenvoudige handelingen; Dek de zoldervloer af met plastic folie. dragen van de nodige beschermingsmiddelen (mondmasker ffp3, handschoenen, tyvec) Verwijder de dakpannen. Fixeer het plaatmateriaal, de asbesthoudende platen één voor één en in hun geheel verwijderen. Niet gooien, niet breken. Reinig nadien de draagstructuur met vochtige doeken (+ hepa stofzuiger kan niet gehuurd worden dus voor een particulier niet mogelijk.)

Alle werknemer(s) moeten wel beschikken over een opleidingsattest eenvoudige handelingen 8u.

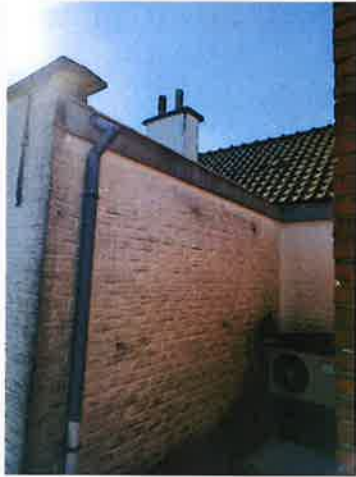
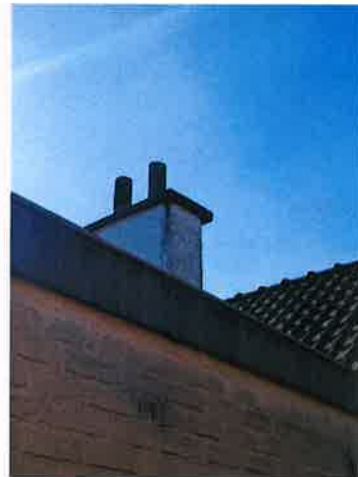
Fiche 2: schouwbus

Het asbestmateriaal valt onder de mijlpaal van 2034.

Verwijderen

Eindbeoordeling materiaalisico	Laag materiaalisico en/of verlaagde kans op vezelvrijgave
--------------------------------	---

Beschrijving	schouwbus
Omgeving	Buiten
Primaire drager	HVAC infrastructuur en uitrusting
Asbestmateriaal	Rookgaskanaal
Bindmiddel van asbestmateriaal	Cement
Gebondenheid op basis van bindmiddel	Hecht
Hoeveelheid (lengte - omtrek - dikte - aantal)	• 2,00 m - 30,00 cm - 1,00 cm - 1 stuk
Totaal volume	0,006 m ³
Eenvoudig bereikbaar	Ja
Bevestigingswijze	• Verlijmd, ingegoten, versmeerd
Identificatiemethode	Vaststelling zonder monsternamen
Destructieve handeling voor identificatie	Nee

- Zorg voor een veilig beheer. Vermijd het beschadigen van het asbestmateriaal. Controleer de toestand jaarlijks op wijzigingen.
- Zorg voor een veilig beheer en verwijder dit asbestmateriaal wanneer het bij werken eenvoudig bereikbaar wordt. Controleer de toestand jaarlijks op wijzigingen.
- Voer bijkomende staalname(s) uit.

- Eenvoudige handelingen: mag via doe-het-zelf of door werknemer(s) met opleidingsattest eenvoudige handelingen
EH doe-het-zelf, of opgeleid personeel

De bus kan voorzichtig losgebeiteld worden, extra bevochtigen om stof te voorkomen + dragen van de nodige beschermingsmiddelen (mondmasker ffp3, handschoenen, tyvec) Bij de gemeente/containerpark afsluitzakken halen om dubbel in te pakken en af te voeren naar het containerpark als hechtgebonden asbestafval.

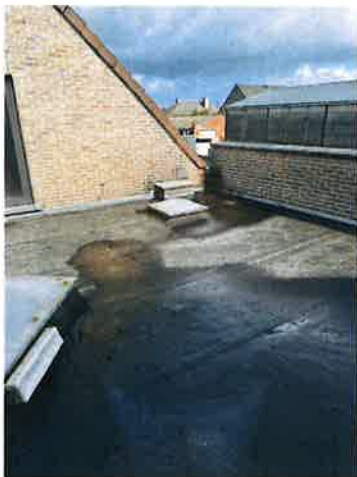
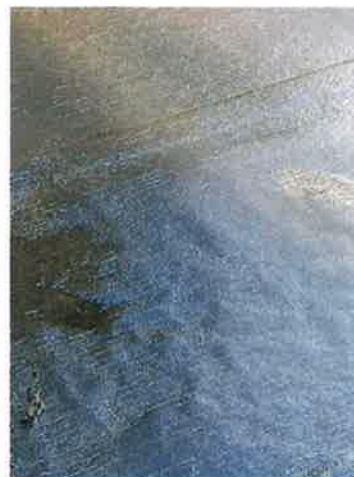
Fiche 3: Roofing

Het asbestmateriaal valt onder de mijlpaal van 2040.

Zorgvuldig beheren

Eindbeoordeling materiaalisico	Laag materiaalisico en/of verlaagde kans op vezelvrijgave
--------------------------------	---

Beschrijving	Roofing
Omgeving	Buiten
Primaire drager	Plat dak
Asbestmateriaal	Dak- en gevelbekleding - Roofing
Bindmiddel van asbestmateriaal	Bitumen (roofing, teer, asfalt)
Gebondenheid op basis van bindmiddel	Hecht
Hoeveelheid (oppervlakte - aantal)	<ul style="list-style-type: none">• 30,00 m² - 1 stuk
Totale oppervlakte	30,00 m ²
Eenvoudig bereikbaar	Ja
Bevestigingswijze	<ul style="list-style-type: none">• Verlijmd, ingegoten, versmeerd
Identificatiemethode	Vaststelling zonder monstername Motivatie: Groot risico op structurele gevolgschade (leeschade, werking installatie,...)
Destructieve handeling voor identificatie	Nee
Opmerking	Hoeveelheden zijn slechts een ruwe schatting en mogen niet gebruikt worden voor de opmaak van verwijderingsoffertes.

- Zorg voor een veilig beheer. Vermijd het beschadigen van het asbestmateriaal. Controleer de toestand jaarlijks op wijzigingen.
- Zorg voor een veilig beheer en verwijder dit asbestmateriaal wanneer het bij werken eenvoudig bereikbaar wordt. Controleer de toestand jaarlijks op wijzigingen.
- Voer bijkomende staalname(s) uit.

- Eenvoudige handelingen: mag via doe-het-zelf of door werknemer(s) met opleidingsattest eenvoudige handelingen
Indien de verwijdering niet kan gebeuren zonder verdere beschadiging dient dit te gebeuren door een erkend verwijderaar.

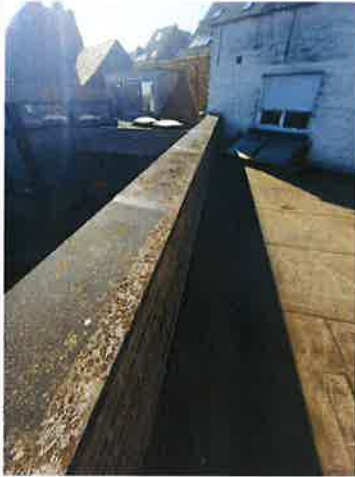
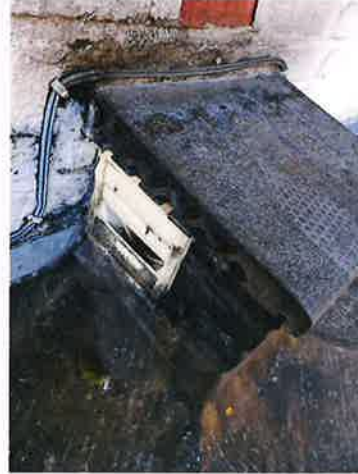
Fiche 4: deksteen plat dak

Het asbestmateriaal valt onder de mijlpaal van 2040.

Zorgvuldig beheren

Eindbeoordeling materiaalrisico	Laag materiaalrisico en/of verlaagde kans op vezelvrijgave
---------------------------------	--

Beschrijving	deksteen plat dak
Omgeving	Buiten
Primaire drager	Plat dak
Asbestmateriaal	Deksteen, muurkap - Hol
Bindmiddel van asbestmateriaal	Cement
Gebondenheid op basis van bindmiddel	Hecht
Hoeveelheid (oppervlakte - dikte - aantal)	• 1,00 m ² - 1,00 cm - 1 stuk
Totaal volume	0,01 m ³
Eenvoudig bereikbaar	Ja
Bevestigingswijze	• Verlijmd, ingegoten, versmeerd
Identificatiemethode	Vaststelling zonder monstername
Destructieve handeling voor identificatie	Nee

- Zorg voor een veilig beheer en verwijder dit asbestmateriaal wanneer het bij werken eenvoudig bereikbaar wordt. Controleer de toestand jaarlijks op wijzigingen.

- Eenvoudige handelingen: mag via doe-het-zelf of door werknemer(s) met opleidingsattest eenvoudige handelingen kunnen voorzichtig losgebeiteld worden, extra bevochtigen om stof te voorkomen + dragen van de nodige beschermingsmiddelen (mondmasker ffp3, handschoenen, tyvec) verpakken in plastic folie en afvoeren naar het containerpark als hechtgebonden asbestafval.

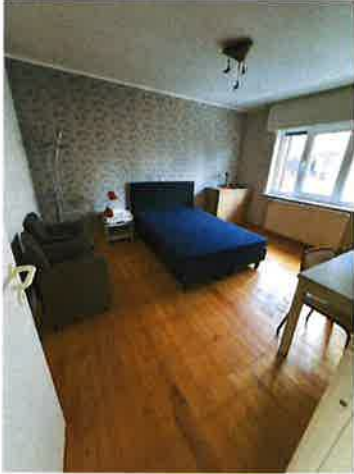
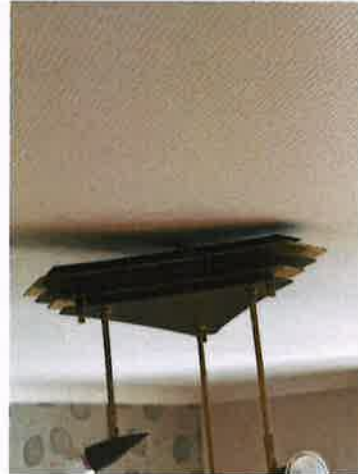
Fiche 6: Pleisterwerk plafond

Geen asbest

#	Type	Referentie	Resultaat
6.1	Mengmonster	MM02 Pleisterwerk plafond	Geen asbest

Beschrijving	Pleisterwerk plafond
Omgeving	Binnen
Primaire drager	Plafond
Bindmiddel van materiaal	Gips - kalk
Gebondenheid op basis van bindmiddel	Niet-hechtgebonden
Hoeveelheid (oppervlakte - dikte - aantal)	• 200,00 m ² - 0,60 cm - 1 stuk
Totaal volume	1,20 m ³
Identificatiemethode	Vaststelling met monstername
Destructieve handeling voor identificatie	Nee

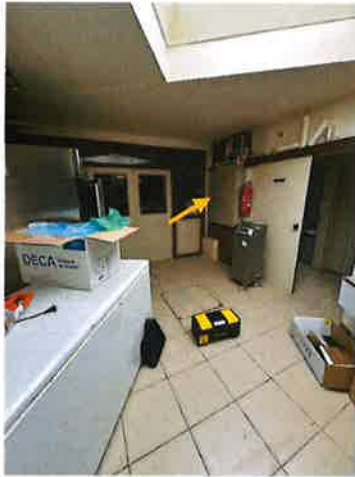
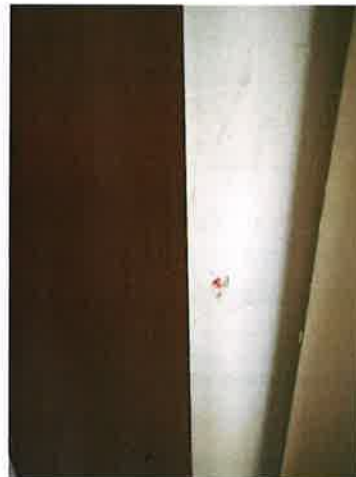
Fiche 7: Pleisterwerk muur

Geen asbest

#	Type	Referentie	Resultaat
7.1	Mengmonster	MM01 Pleisterwerk muur	Geen asbest

Beschrijving	Pleisterwerk muur
Omgeving	Binnen
Primaire drager	Binnenwand
Bindmiddel van materiaal	Gips - kalk
Gebondenheid op basis van bindmiddel	Niet-hechtgebonden
Hoeveelheid (oppervlakte - dikte - aantal)	• 140,00 m ² - 0,40 cm - 1 stuk
Totaal volume	0,56 m ³
Identificatiemethode	Vaststelling met monstername
Destructieve handeling voor identificatie	Nee
Opmerking	Binnenmuren bevatten pleisterwerk.
