# Asbestinventarisatetest

Brugstraat 104, 9880 Aalter

Attestnummer : 20260203-000427.000

**Niet-asbestveilig**

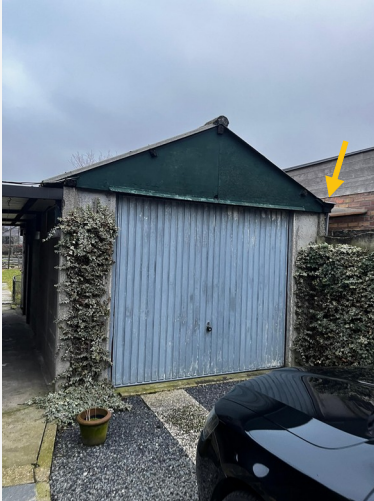
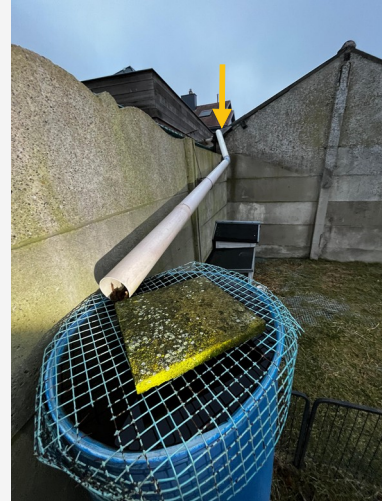
Het asbestmateriaal valt onder de mijlpaal van 2040.

**Dringend verwijderen**

- Verwijder het asbestafval.
- Voer bijkomende staalname(s) uit.

- Eenvoudige handelingen: mag via doe-het-zelf of door werknemer(s) met opleidingsattest eenvoudige handelingen  
In de dakgoot kunnen zich asbesthoudende resten bevinden die afkomstig zijn van het asbestcementen dak. Bij het reinigen of verwijderen van dit afval moet u de nodige veiligheidsmaatregelen nemen. Draag een wegweroverall type 5/6, een FFP3-stofmasker, handschoenen en een veiligheidsbril. Maak de dakgoot enkel schoon met vochtige doeken en vermijd droog borstelen of het gebruik van een hogedrukreiniger om stofvorming te voorkomen. Het verzamelde afval dient zorgvuldig verpakt te worden in dubbele plastic zakken of een afsluitbare container, duidelijk gelabeld als asbesthoudend materiaal, en afgevoerd naar een erkend recyclagepark of inzamelpunt voor asbest. Voor meer info raadpleeg de website [www.asbestinfo.be](http://www.asbestinfo.be)

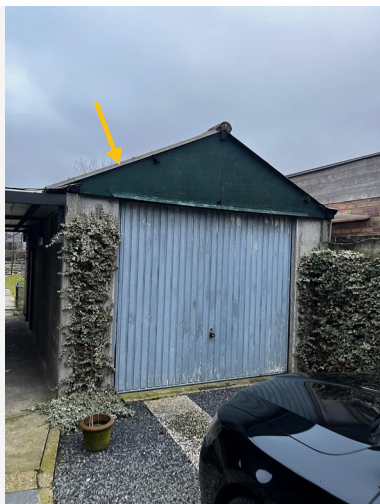
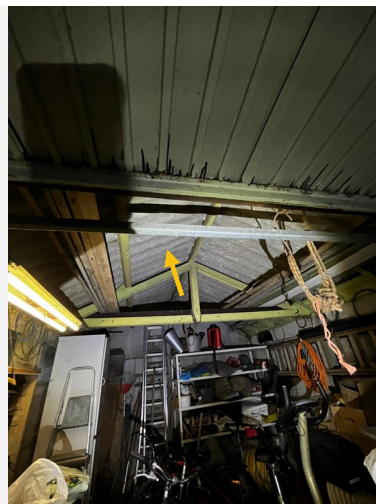
Het asbestmateriaal valt onder de mijlpaal van 2034.

Verwijderen

Verhoogd materiaalrisico en/of verhoogde kans op vezelvrijgave

Gebondenheid	Categorie 1: hechtgebonden in oorsprong
Asbestsoort (vezeltype)	Alleen chrysotiel
Asbestconcentratie	Laag (< 50%)
Afschermingsgraad van het gehele materiaal	Geheel of deels vrij aan de buitenlucht
Toestand van het materiaal	Matig beschadigd, matig verweerd

#	Type	Referentie	Resultaat
2.1	Puntmonster	PM01	Chrysotiel

Beschrijving	Asbest-cement golfplaten
Omgeving	Buiten
Primaire drager	Schuin dak
Asbestmateriaal	Dak- en gevelbekleding - Golfplaat
Bindmiddel van asbestmateriaal	Cement
Gebondenheid op basis van bindmiddel	Hecht
Hoeveelheid (oppervlakte - aantal)	<ul style="list-style-type: none"><li>• 15,00 m<sup>2</sup> - 1 stuk</li></ul>
Totale oppervlakte	15,00 m <sup>2</sup>
Eenvoudig bereikbaar	Ja
Bevestigingswijze	<ul style="list-style-type: none"><li>• Genageld, geniet</li></ul>
Identificatiemethode	Een monstername door de asbestdeskundige met laboanalyse door een asbestlabo.
Destructieve handeling voor identificatie	Nee
Opmerking	<p>De oppervlakte kan licht afwijken van de realiteit en werd bepaald aan de hand van de aanwezige golfplaten. ( de opgegeven hoeveelheden mogen niet gebruikt worden als maatstaf van heffing).</p> <p>Asbest soort: Chrysotiel 10% (m/m) - 15% (m/m)</p>

- Verwijder dit asbestmateriaal zo snel mogelijk. Volg de toestand goed op.
- Hemelwater dat afspoelt van asbestcement daken of gevels kan asbestdeeltjes bevatten. Gebruik het enkel voor gesloten circuits (bv. spoelen toiletten). Reinig na het vervangen van het dak of de gevel de dakgoten en regenwaterput of -ton om asbesthoudend sediment of slib te verwijderen

- Eenvoudige handelingen: mag via doe-het-zelf of door werknemer(s) met opleidingsattest eenvoudige handelingen  
Asbest moet steeds op een veilige en wettelijk correcte manier verwijderd worden om gezondheidsrisico's te vermijden.

- Eenvoudige handelingen: enkel door erkend asbestverwijderaar  
Vanwege de hoogte wordt aangeraden om te werken met een erkende verwijderaar.

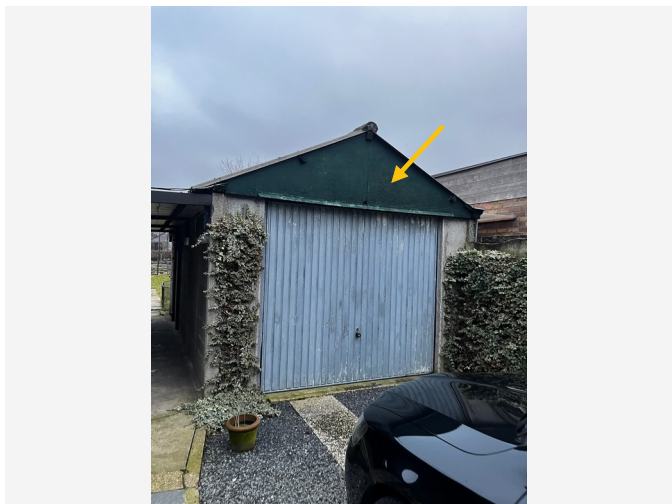
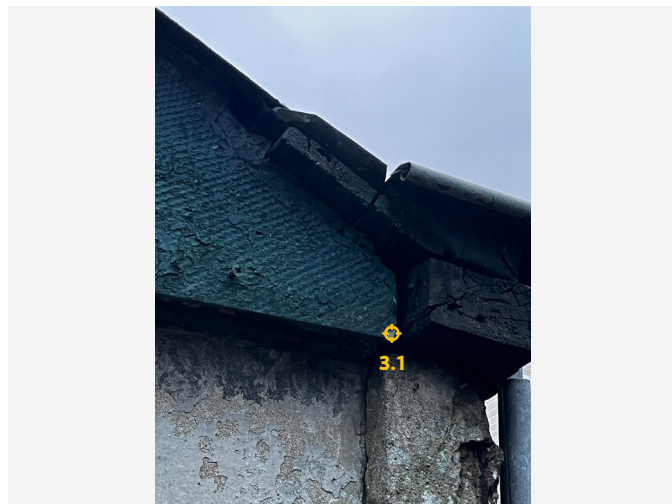
Het asbestmateriaal valt onder de mijlpaal van 2034.

Verwijderen

Eindbeoordeling materiaalisico	Laag materiaalisico en/of verlaagde kans op vezelvrijgave
--------------------------------	---

Gebondenheid	Categorie 1: hechtgebonden in oorsprong
Asbestsoort (vezeltype)	Crocidoliet aanwezig
Asbestconcentratie	Laag (< 50%)
Afschermingsgraad van het gehele materiaal	Niet stootvaste afscherming
Toestand van het materiaal	Licht beschadigd, licht verweerd. Intact calciumsilicaatmateriaal of categorie III 'gebondenheid'

#	Type	Referentie	Resultaat
3.1	Puntmonster	PM02	Chrysotiel, Crocidoliet

Beschrijving	Plaatmateriaal garage
Omgeving	Buiten
Primaire drager	Wand buitenschil
Asbestmateriaal	Dak- en gevelbekleding - Plaat
Bindmiddel van asbestmateriaal	Cement
Gebondenheid op basis van bindmiddel	Hecht
Hoeveelheid (oppervlakte - dikte - aantal)	• 5,00 m <sup>2</sup> - 1,00 cm - 1 stuk
Totaal volume	0,05 m <sup>3</sup>
Eenvoudig bereikbaar	Ja
Bevestigingswijze	• Genageld, geniet
Identificatiemethode	Een monstername door de asbestdeskundige met laboanalyse door een asbestlabo.
Destructieve handeling voor identificatie	Nee
Opmerking	Het opgegeven gewicht kan licht afwijken van de realiteit op basis van een benadering van de aanwezige platen (de opgegeven hoeveelheden mogen niet gebruikt worden als maatstaf voor heffingen).  Asbest soort: Chrysotiel 5% (m/m) - 10% (m/m), Crocidoliet 2% (m/m) - 5% (m/m)

- Verwijder dit asbestmateriaal zo snel mogelijk. Volg de toestand goed op.
- Hemelwater dat afspoelt van asbestcement daken of gevels kan asbestdeeltjes bevatten. Gebruik het enkel voor gesloten circuits (bv. spoelen toiletten). Reinig na het vervangen van het dak of de gevel de dakgoten en regenwaterput of -ton om asbesthoudend sediment of slib te verwijderen

- Eenvoudige handelingen: mag via doe-het-zelf of door werknemer(s) met opleidingsattest eenvoudige handelingen  
Asbest moet steeds op een veilige en wettelijk correcte manier verwijderd worden om gezondheidsrisico's te vermijden.

- Eenvoudige handelingen: enkel door erkend asbestverwijderaar  
Vanwege de hoogte wordt aangeraden om te werken met een erkende verwijderaar.

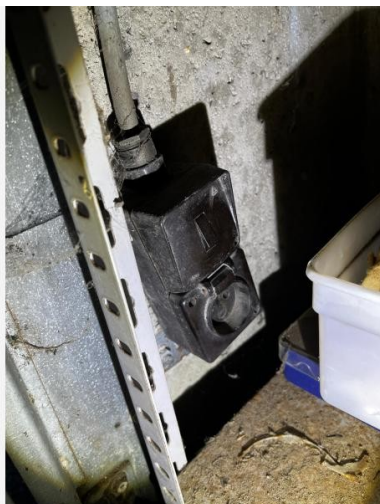
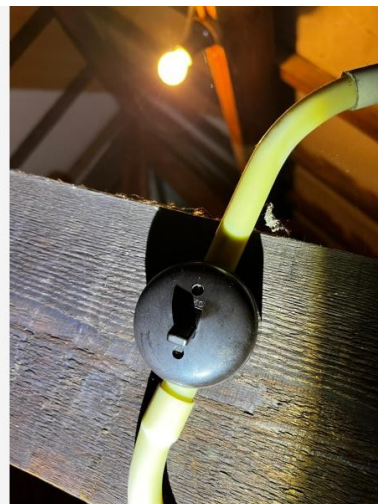
Het asbestmateriaal valt onder de mijlpaal van 2040.

Zorgvuldig beheren

Beschrijving	Bakeliet schakelaar(s) en stopcontacten
Omgeving	Binnen
Primaire drager	Communicatie en elektrische infrastructuur en uitrusting
Asbestmateriaal	Plaat, paneel, tablet - Type Bakeliet
Bindmiddel van asbestmateriaal	Kunststof of -hars
Gebondenheid op basis van bindmiddel	Hecht
Hoeveelheid (oppervlakte - dikte - aantal)	<ul style="list-style-type: none"> <li>• 0,40 m<sup>2</sup> - 0,30 cm - 4 stuks</li> </ul>
Totaal volume	0,005 m <sup>3</sup>
Eenvoudig bereikbaar	Ja
Bevestigingswijze	<ul style="list-style-type: none"> <li>• Geschroefd</li> </ul>
Identificatiemethode	<p>De asbestdeskundige beoordeelt het materiaal als asbestverdacht en dus asbesthoudend, en dit zonder monstername.</p> <p>Motivatie: De monstername brengt andere schade aan dan schade die inherent is aan de monstername.</p>
Destructieve handeling voor identificatie	Nee
Opmerking	<p>Deze oppervlakte kan licht afwijken van de realiteit op basis van een benadering voor alle aanwezige schakelaars. Deze schatting mag niet worden gebruikt als maatstaf voor heffingen. Bakeliet wordt door ons beschouwd als een asbestverdachte toepassing, aangezien het in veel gevallen asbesthoudend is. We hebben echter geen staalname uitgevoerd om de functionaliteit van de schakelaars niet in gevaar te brengen.</p>

- Zorg voor een veilig beheer. Vermijd het beschadigen van het asbestmateriaal. Controleer de toestand jaarlijks op wijzigingen.
- Voer bijkomende staalname(s) uit.

- Eenvoudige handelingen: mag via doe-het-zelf of door werknemer(s) met opleidingsattest eenvoudige handelingen  
Raadpleeg de actuele wetgeving op de website van OVAM. Onder strikte voorwaarden kan het eventueel toegestaan zijn om deze toepassing zelf te verwijderen. Bij twijfel wordt echter sterk aangeraden om een erkende asbestverwijderaar te raadplegen. Zorg er bovendien voor dat u zich goed informeert via de websites van OVAM en andere officiële bronnen over de vereiste persoonlijke beschermingsmaatregelen en de richtlijnen voor het veilig verwijderen van asbest.

Houd er rekening mee dat deze toepassingen vaak onder spanning staan. Het is daarom aan te raden om ook een elektricien te raadplegen, aangezien het werken aan of verwijderen van deze toepassingen specifieke technische kennis vereist.

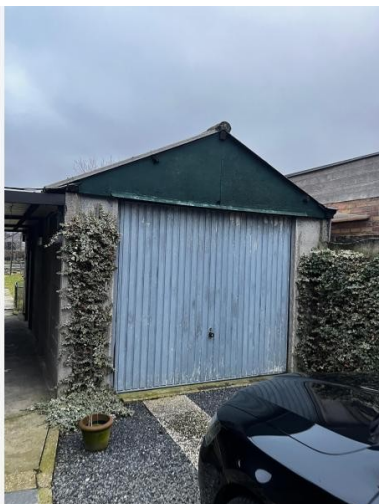
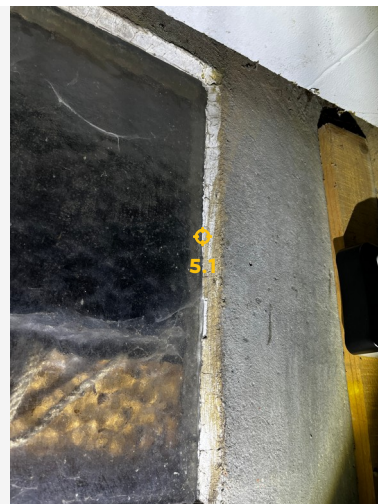
<b>Beschrijving</b>	Kitramen (tussen glas en profiel)
<b>Omgeving</b>	Buiten
<b>Primaire drager</b>	Wandopening verticaal (raam, deur, ...)
<b>Asbestmateriaal</b>	In-situ afwerkingslagen - Pasta, stopverf, voegsel, stopsel, vulsel, mastiek, katten, ...
<b>Bindmiddel van asbestmateriaal</b>	Kitten, mastiek, pasta
<b>Gebondenheid op basis van bindmiddel</b>	Hecht
<b>Hoeveelheid (gewicht - aantal)</b>	<ul style="list-style-type: none"> <li>• 0,20 kg - 1 stuk</li> </ul>
<b>Totaal gewicht</b>	0,20 kg
<b>Eenvoudig bereikbaar</b>	Ja
<b>Bevestigingswijze</b>	<ul style="list-style-type: none"> <li>• Verlijmd, ingegoten, versmeerd</li> </ul>
<b>Identificatiemethode</b>	Een monstername door de asbestdeskundige met laboanalyse door een asbestlabo.
<b>Destructieve handeling voor identificatie</b>	Nee
<b>Opmerking</b>	<p>Het opgegeven gewicht kan licht afwijken van de realiteit op basis van een benadering van de aanwezige katten (de opgegeven hoeveelheden mogen niet gebruikt worden als maatstaf voor heffingen).</p> <p>Asbest soort: Chrysotiel 0.1% (m/m) - 2% (m/m)</p>

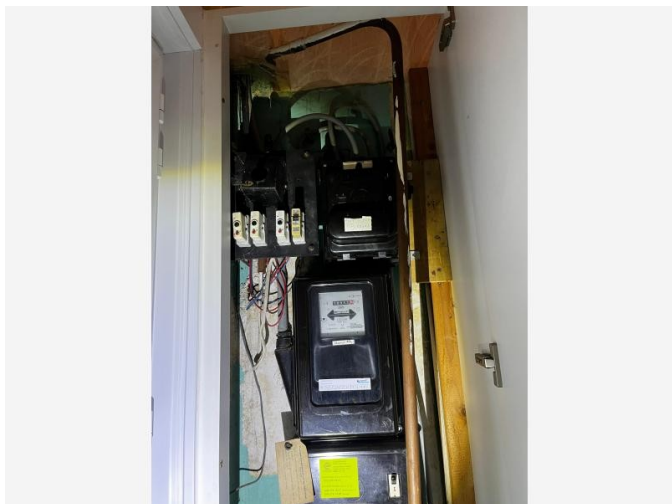
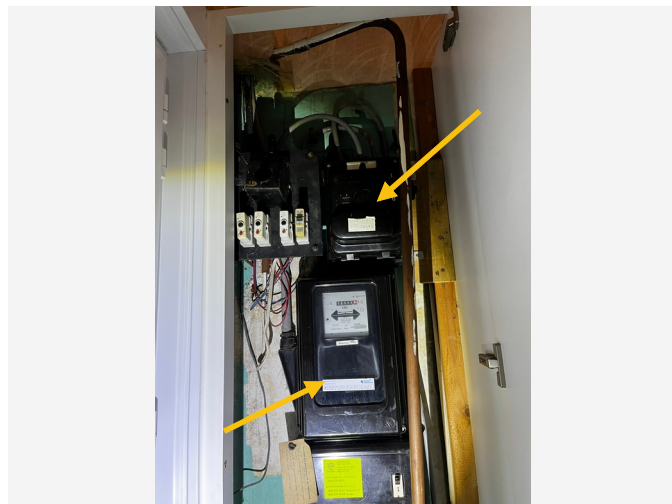
Beschrijving	Bakeliet tellerkast
Omgeving	Binnen
Primaire drager	Communicatie en elektrische infrastructuur en uitrusting
Asbestmateriaal	Plaat, paneel, tablet - Type Bakeliet
Bindmiddel van asbestmateriaal	Kunststof of -hars
Gebondenheid op basis van bindmiddel	Hecht
Hoeveelheid (oppervlakte - dikte - aantal)	<ul style="list-style-type: none"> <li>• 0,70 m<sup>2</sup> - 0,50 cm - 1 stuk</li> </ul>
Totaal volume	0,004 m <sup>3</sup>
Eenvoudig bereikbaar	Ja
Bevestigingswijze	<ul style="list-style-type: none"> <li>• Geschroefd</li> </ul>
Identificatiemethode	<p>De asbestdeskundige beoordeelt het materiaal als asbestverdacht en dus asbesthoudend, en dit zonder monstername.</p> <p>Motivatie: De opdrachtgever weigert om het materiaal te laten bemonsteren.</p>
Destructieve handeling voor identificatie	Nee
Opmerking	<p>Deze oppervlakte wkan licht afwijken van de realiteit op basis van een benadering van de aanwezige tellerkast. Deze schatting mag niet worden gebruikt als maatstaf voor heffingen. Bakeliet wordt door ons beschouwd als een asbestverdachte toepassing, aangezien het in veel gevallen asbesthoudend is. We hebben geen staalname uitgevoerd om de functionaliteit van de tellerkast niet in gevaar te brengen.</p> <p>Daarnaast is staalname verboden, aangezien de tellerkast eigendom is van de nutsvoorzieningsmaatschappij.</p>

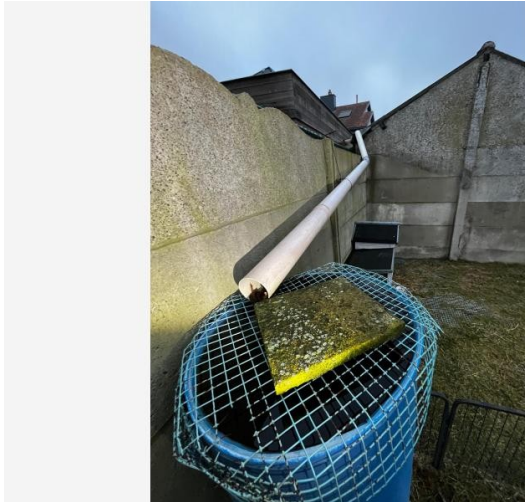
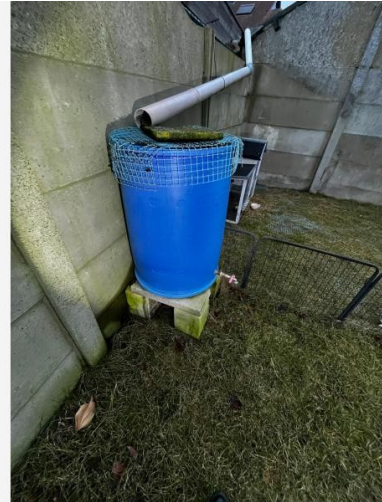
# Fiche 13: Resten asbestcement van hemelwaterafvoer golfplaten in regenton

Basis voor advies	Beoordeling op basis van expertise met een vaststelling door de asbestdeskundige.
Primaire drager	Schuin dak
(Asbest)materiaal	Dak- en gevelbekleding - Golfplaat
Bindmiddel	Cement
Gebondenheid bindmiddel	Hecht

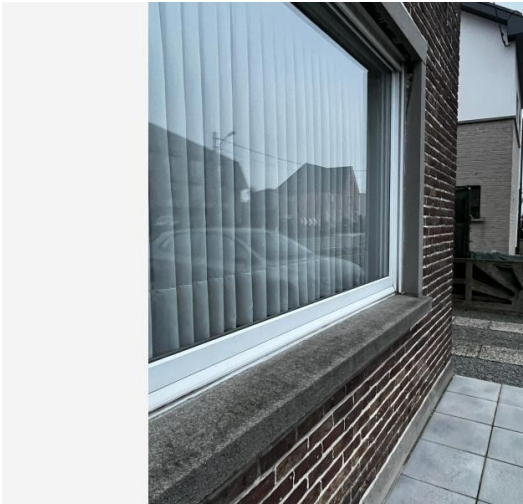
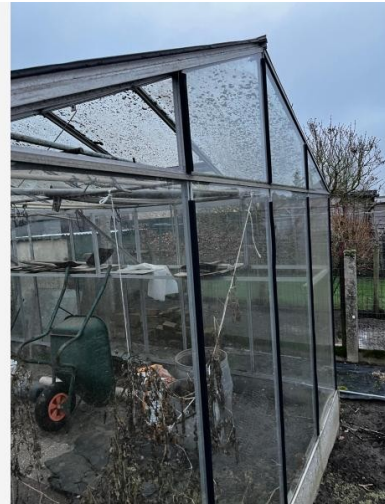
## Fiche 19: [Verplicht advies] Afdichtingsmateriaal aan schrijnwerk

Beschrijving	Notitie	Terug te vinden op plannen
Fiche 19: [Verplicht advies] Afdichtingsmateriaal aan schrijnwerk	Tijdens de inspectie werd de afdichting aan het schrijnwerk beoordeeld. De aangetroffen materialen (kit, silicone, cementaire voegen,...) vertonen geen kenmerken die wijzen op de aanwezigheid van asbest. De gebruikte producten hebben het uitzicht en de samenstelling van moderne, niet-asbesthoudende materialen. In sommige gevallen werd vastgesteld dat er geen afdichtingsmateriaal aanwezig is. Op basis van de visuele vaststellingen wordt geconcludeerd dat de afdichting aan het schrijnwerk niet-asbestverdacht is, waarbij wordt opgemerkt dat geen uitspraak kan worden gedaan over onderliggende materialen aangezien het onderzoek niet-destructief werd uitgevoerd.	-
Fiche 20: [Verplicht advies] Dakbedekking met niet- asbestverdacht materiaal	Tijdens de inspectie werd de dakbedekking visueel beoordeeld. De aangetroffen materialen, zoals (natuur-/kunststof leien, keramische pannen, EPDM,...) vertonen geen kenmerken die wijzen op de aanwezigheid van asbest. De gebruikte producten hebben het uitzicht en de samenstelling van moderne, niet-asbesthoudende materialen. Op basis van de visuele vaststellingen wordt geconcludeerd dat de dakbedekking niet-asbestverdacht is, waarbij wordt opgemerkt dat geen uitspraak kan worden gedaan over onderliggende of niet-zichtbare lagen aangezien het onderzoek niet-destructief werd uitgevoerd.	-
