# Asbestinventarisatetest

Veldestraat 2, 9850 Deinze

Attestnummer : 20260506-000216.000

Uitgegeven op : 06.05.2026

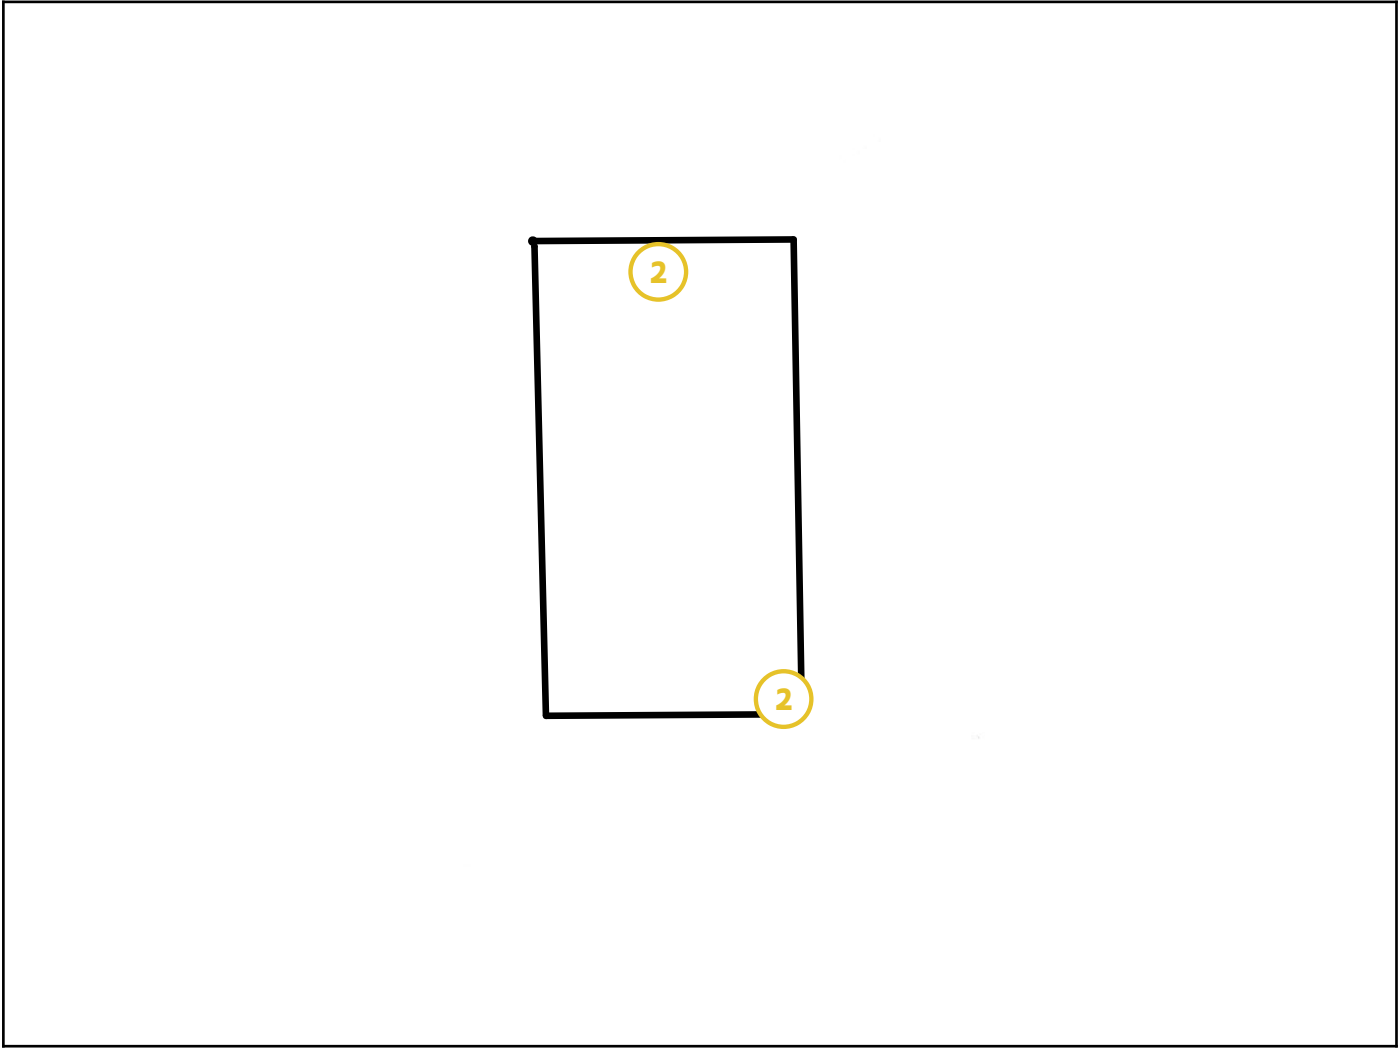
# Plan 1.1: Kelder

| Beschrijving | Type | Actie |
|---|---|---|
| 2. Bakeliet elektrische toepassingen in kelder | Asbestmateriaal | Zorgvuldig beheren |

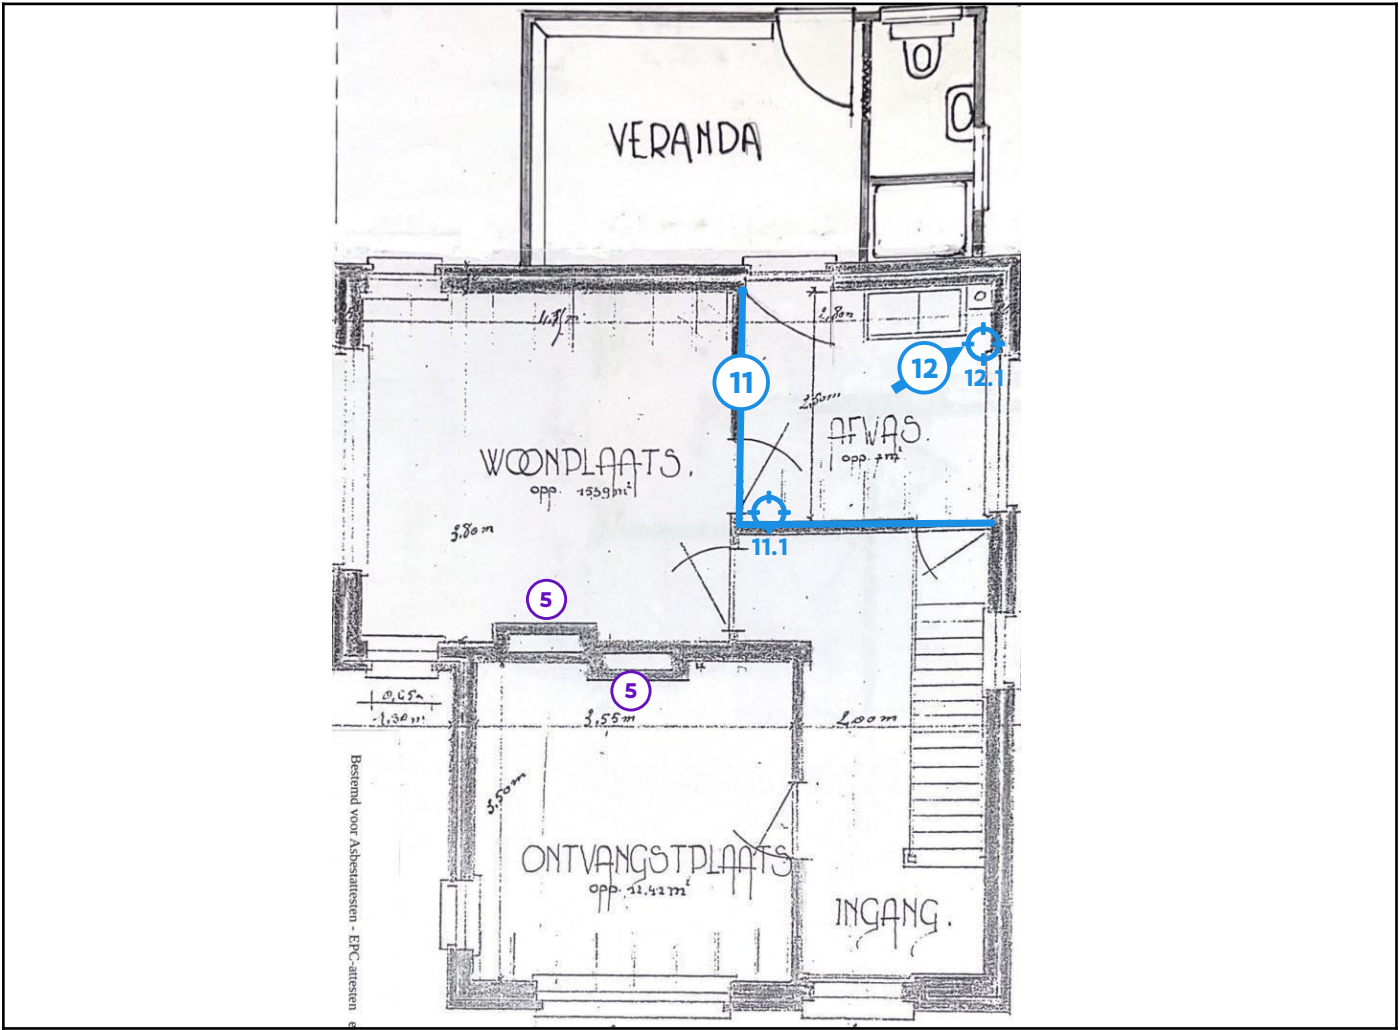
# Plan 1.5: Gelijkvloers - Varia

| Beschrijving | Type | Actie |
|---|---|---|
| 5. Gaskachel < 2001 | Beperking | - |

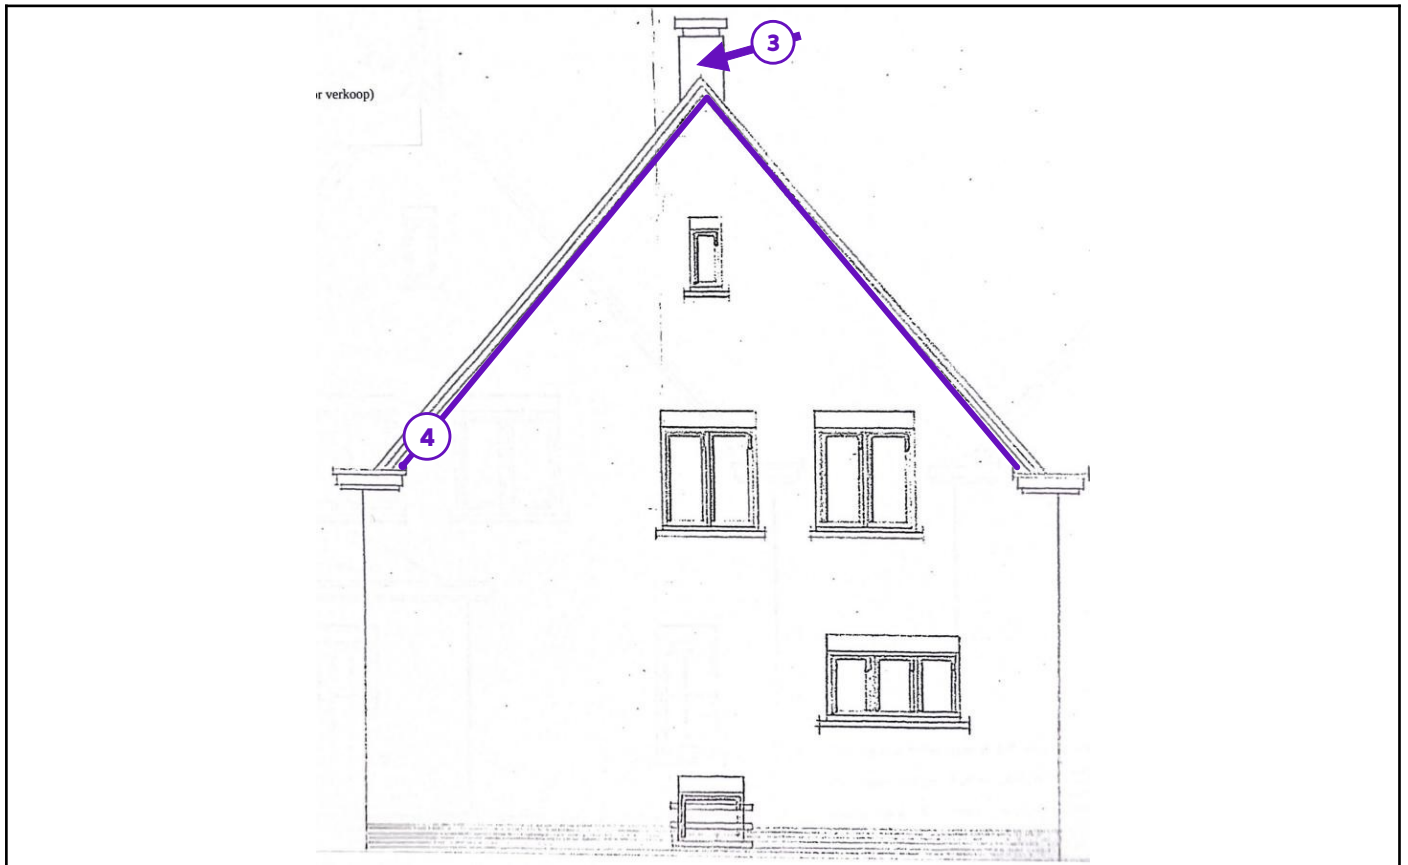
## Plan 1.9: Rechtergevel

| Beschrijving | Type | Actie |
|---|---|---|
| 3. Schoorsteen rookgaskanaal - beoordeling | Beperking | - |
| 4. Onderdak niet waarneembaar | Beperking | - |

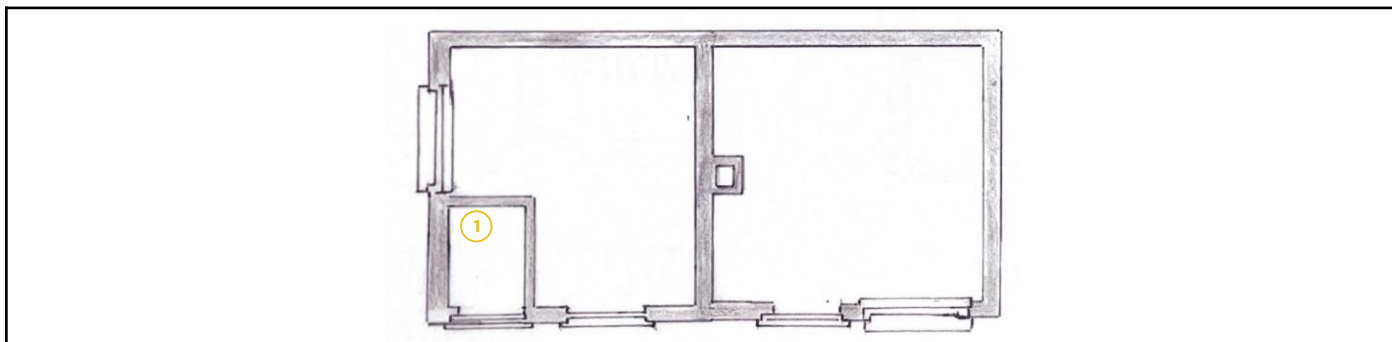
## Plan 2.1: Grondplan bijgebouw

| Beschrijving | Type | Actie |
|---|---|---|
| 1. Bakeliet toiletbril | Asbestmateriaal | Zorgvuldig beheren |

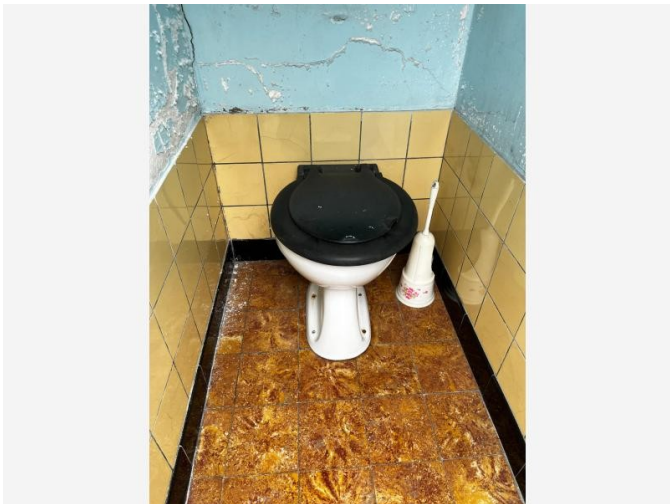
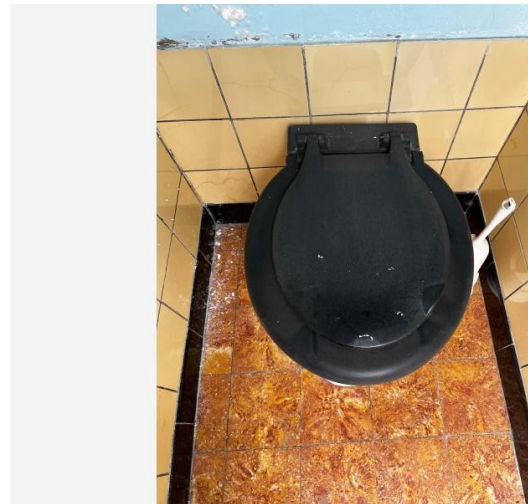
Het asbestmateriaal valt onder de mijlpaal van 2040.

Zorgvuldig beheren

| Eindbeoordeling materiaalrisico | Zeer laag materiaalrisico en/of zeer lage kans op vezelvrijgave |

| Gebondenheid | Categorie 1: hechtgebonden in oorsprong |
| Asbestsoort (vezeltype) | Crocidoliet aanwezig |
| Asbestconcentratie | Laag (< 50%) |
| Afschermingsgraad van het gehele materiaal | Niet-stootvaste afscherming |
| Toestand van het materiaal | Onbeschadigd, niet verweerd |

| Beschrijving | Bakeliet toiletbril |

- Verwijder dit asbestmateriaal zo snel mogelijk. Volg de toestand goed op.
- Voer bijkomende staalname(s) uit.

- Eenvoudige handelingen: mag via doe-het-zelf of door werknemer(s) met opleidingsattest eenvoudige handelingen  
Raadpleeg de actuele wetgeving op de website van OVAM. Onder strikte voorwaarden kan het eventueel toegestaan zijn om deze toepassing zelf te verwijderen. Bij twijfel wordt echter sterk aangeraden om een erkende asbestverwijderaar te raadplegen. Zorg er bovendien voor dat u zich goed informeert via de websites van OVAM en andere officiële bronnen over de vereiste persoonlijke beschermingsmaatregelen en de richtlijnen voor het veilig verwijderen van asbest.

Voor de verwijdering is het belangrijk dat het materiaal gefixeerd of goed bevochtigd wordt om stofvorming te voorkomen. Breek het materiaal niet, want vrijkomend stof kan gevaarlijke asbestvezels bevatten.

Gebruik steeds de juiste persoonlijke beschermingsmiddelen (PBM's): een FFP3-stofmasker, een wegwerpoverall type CAT III 5/6, wegwerphandschoenen en afspoelbaar schoeisel.

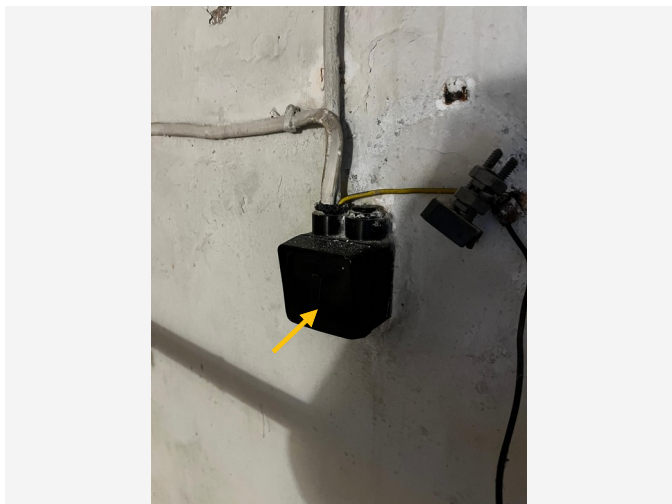
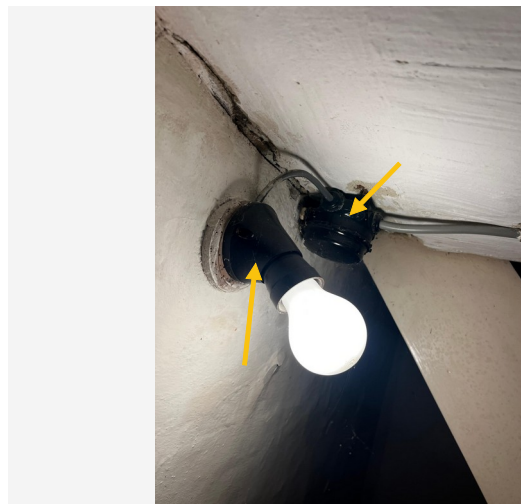
Het asbestmateriaal valt onder de mijlpaal van 2040.

Zorgvuldig beheren

| Eindbeoordeling materiaalrisico | Laag materiaalrisico en/of verlaagde kans op vezelvrijgave |

| Asbestsoort (vezeltype) | Crocidoliet aanwezig |
| Afschermingsgraad van het gehele materiaal | Geheel of deels vrij aan de binnenlucht, maar geen contact met binnenluchtstromen |
| Toestand van het materiaal | Onbeschadigd, niet verweerd |

| Beschrijving | Bakeliet elektrische toepassingen in kelder |

- Zorg voor een veilig beheer. Vermijd het beschadigen van het asbestmateriaal. Controleer de toestand jaarlijks op wijzigingen.
- Voer bijkomende staalname(s) uit.

- Eenvoudige handelingen: mag via doe-het-zelf of door werknemer(s) met opleidingsattest eenvoudige handelingen  
Raadpleeg de actuele wetgeving op de website van OVAM. Onder strikte voorwaarden kan het eventueel toegestaan zijn om deze toepassing zelf te verwijderen. Bij twijfel wordt echter sterk aangeraden om een erkende asbestverwijderaar te raadplegen. Zorg er bovendien voor dat u zich goed informeert via de websites van OVAM en andere officiële bronnen over de vereiste persoonlijke beschermingsmaatregelen en de richtlijnen voor het veilig verwijderen van asbest.

Houd er rekening mee dat deze toepassingen vaak onder spanning staan. Het is daarom aan te raden om ook een elektricien te raadplegen, aangezien het werken aan of verwijderen van deze toepassingen specifieke technische kennis vereist.

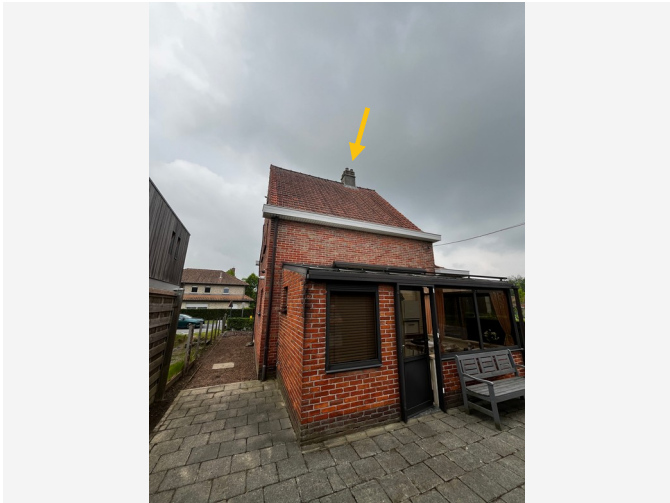
Situeringfoto

#### Tijdelijke beperking

**Reden:** Het te onderzoeken materiaal situeert zich hoger dan 3,50 m te rekenen vanaf een veilige ondergrond

**Uitleg van de asbestdeskundige:** Het rookgaskanaal is niet beoordeeld. Aan de binnenzijde is de kachel aangesloten. Aan de buitenzijde is het hoger dan 3,5 meter om de schoorsteen te inspecteren. Het is niet zichtbaar of er een asbestverdacht rookgaskanaal aanwezig is in de schoorsteen. Conform ons inspectieprotocol mogen wij een beperking inroepen voor hoogtes hoger dan 3,5 m. Indien men dit wil laten onderzoeken, dient er een nieuwe afspraak gemaakt te worden en moet er een hoogtewerker voorzien worden, evenals iemand die bevoegd is om deze te bedienen en eventueel een techniek die de al dan niet aanwezige schouwwhoed kan afnemen en weer terugplaatsen.

| (Asbest)materiaal | Rookgaskanaal |
| Karakterisatie | Asbest (verdacht) |

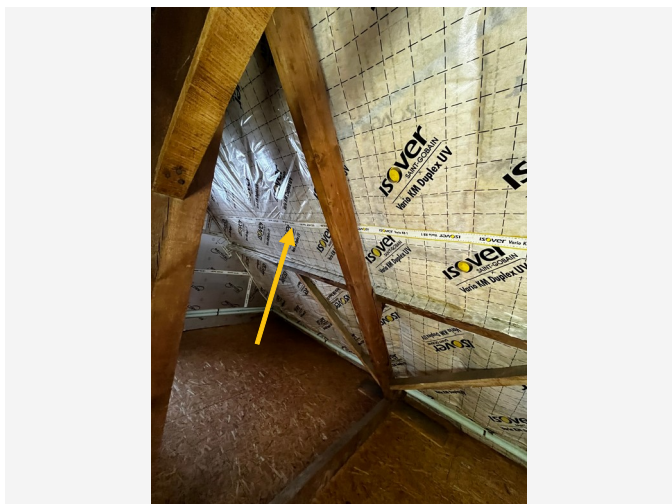
Situeringsfoto

#### Permanente beperking

**Reden:** Het te onderzoeken materiaal situeert zich hoger dan 3,50 m te rekenen vanaf een veilige ondergrond

**Uitleg van de asbestdeskundige:** Het onderdak is niet waarneembaar vanwege de hoogte, die meer dan 3,5 meter bedraagt. Door de afwerkingsgraad aan de binnenzijde van de bovenste verdieping is het onderdak niet zichtbaar of inspecteerbaar. Alleen destructief onderzoek kan bepalen of het onderdak al dan niet asbesthoudend is (type menuiserite).

| (Asbest)materiaal | Plaat, paneel, tablet - Type Menuiserite |
| Karakterisatie | Asbest (verdacht) |

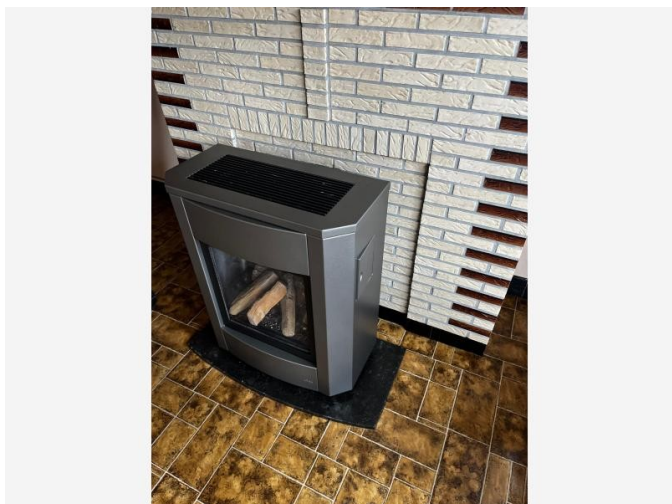
*Situeringsfoto*

### Permanente beperking

**Reden:** Er is geen volledige risicobeoordeling mogelijk

**Uitleg van de asbestdeskundige:** Tijdens onze inspectie hebben we geen bouwjaar kunnen achterhalen van de gaskachel. Het uiterlijk van het toestel doet vermoeden dat het in gebruik is genomen voorr 2001 en mogelijk tot een risicobouwjaar behoort, wat inhoudt dat er eventueel asbestverdachte toepassingen in aanwezig kunnen zijn. Het is daarom van groot belang om de techniker hiervan op de hoogte te stellen bij werkzaamheden en, indien nodig, een asbestdeskundige in te schakelen die kan meedenken over de mogelijke aanwezigheid van asbestverdachte toepassingen tijdens de werkzaamheden aan het toestel. Wij als deskundigen mogen geen toestellen demonteren om verdachte toepassingen op te sporen.

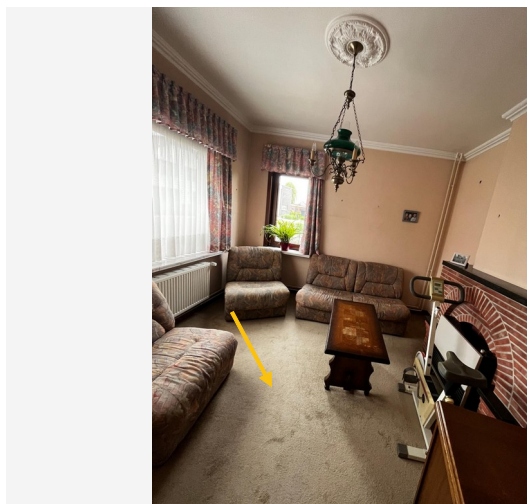
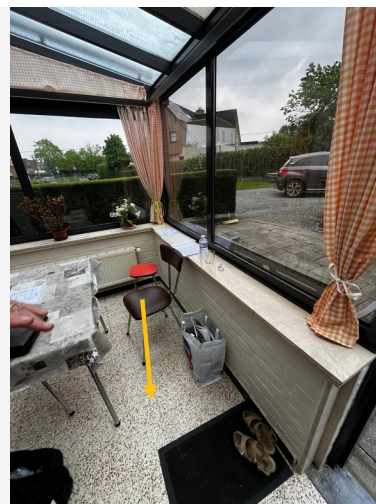
De aanwezige vloeren worden beoordeeld als niet asbestverdacht door de deskundige. Echter kan er geen uitspraak gedaan worden over onderliggende toepassingen. Er wordt aangeraden om bij renovatie aanvullend onderzoek uit te voeren.
