Dit asbestattest is het verslag van een uitgevoerde asbestinventarisatie op uw locatie. De kader op het voorblad vermeldt de samenvattende conclusie. De inhoudsopgave na deze leeswijzer lijst de verdere informatie op in het asbestattest: het overzicht van de inspecteerde zones met de plannen en de detailinformatie per aangetroffen asbestmateriaal.

Zone 1: Hoofdgebouw

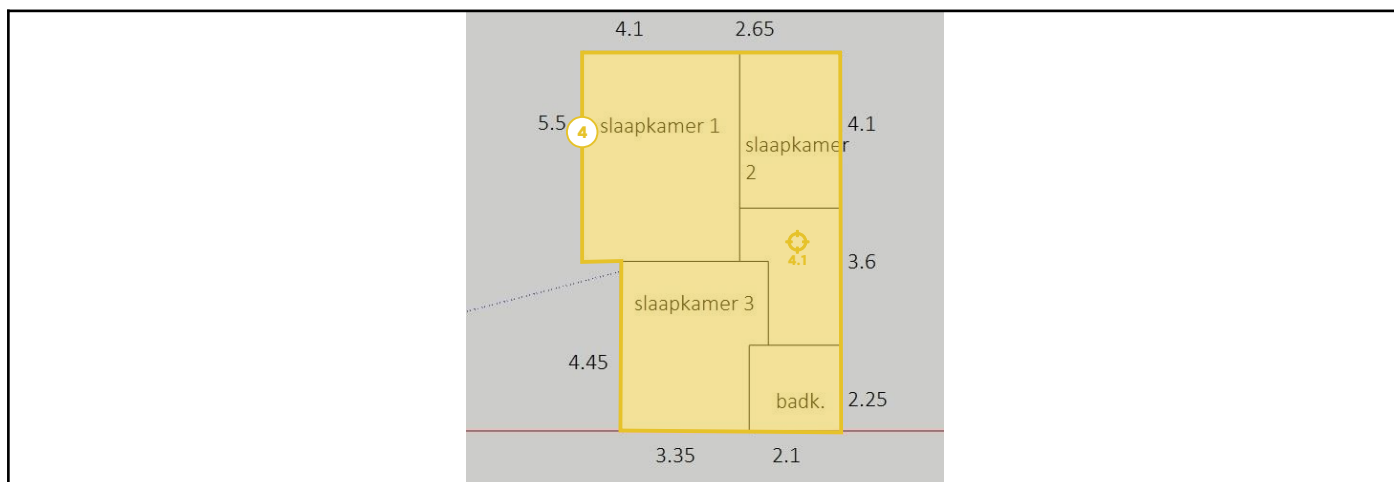
Plan 1.4: Eerste verdiep

Beschrijving	Type	Actie
4. Lijm aan vloertegels +1	Asbestmateriaal	Zorgvuldig beheren
4.1 Code: B - 1	Puntmonster	-

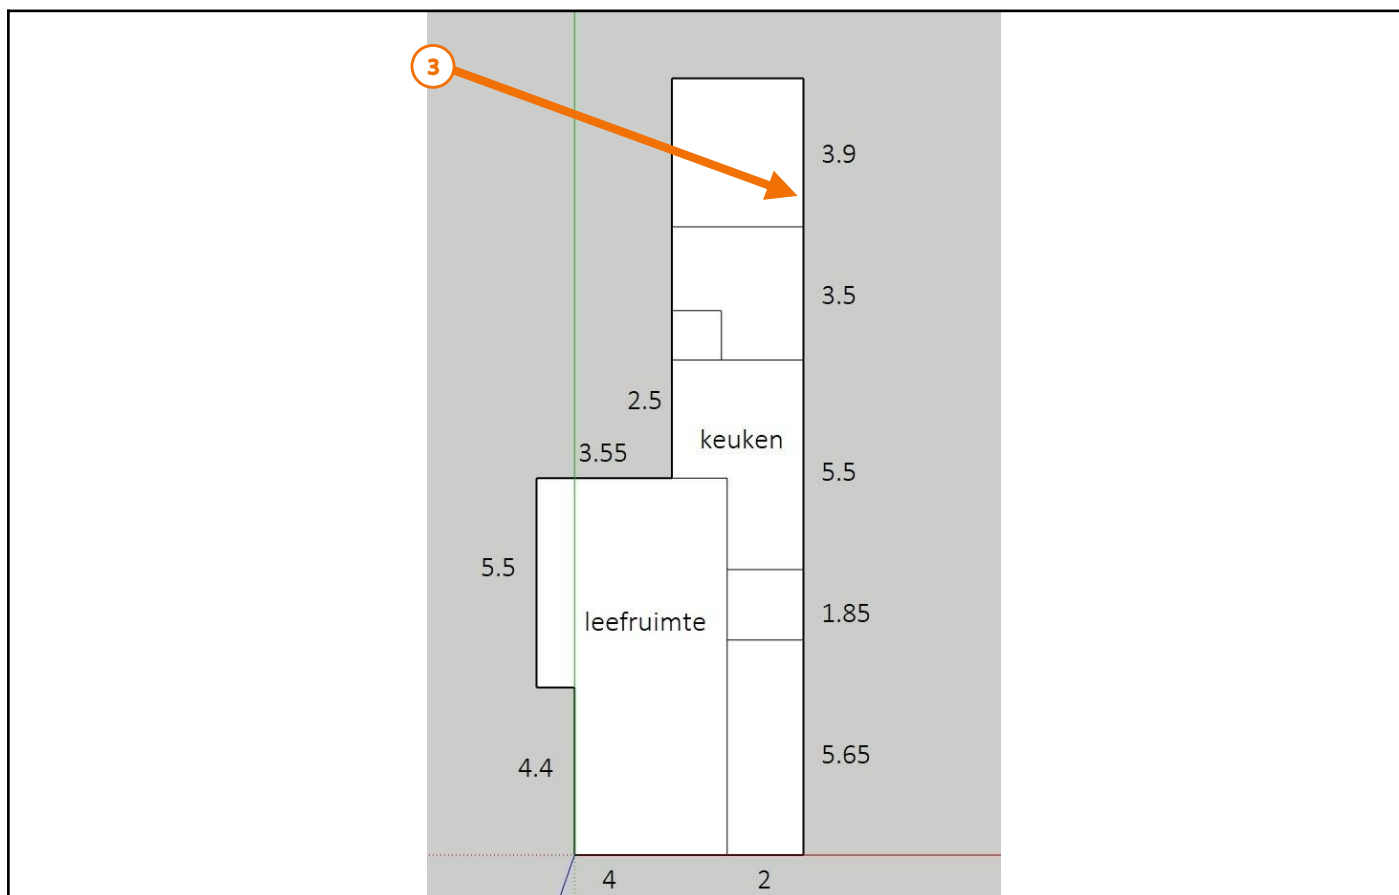
Plan 1.16: Gelijkvloers

Beschrijving	Type	Actie
3. Schouw op dak kan asbest bevatten	Asbestmateriaal	Verwijderen

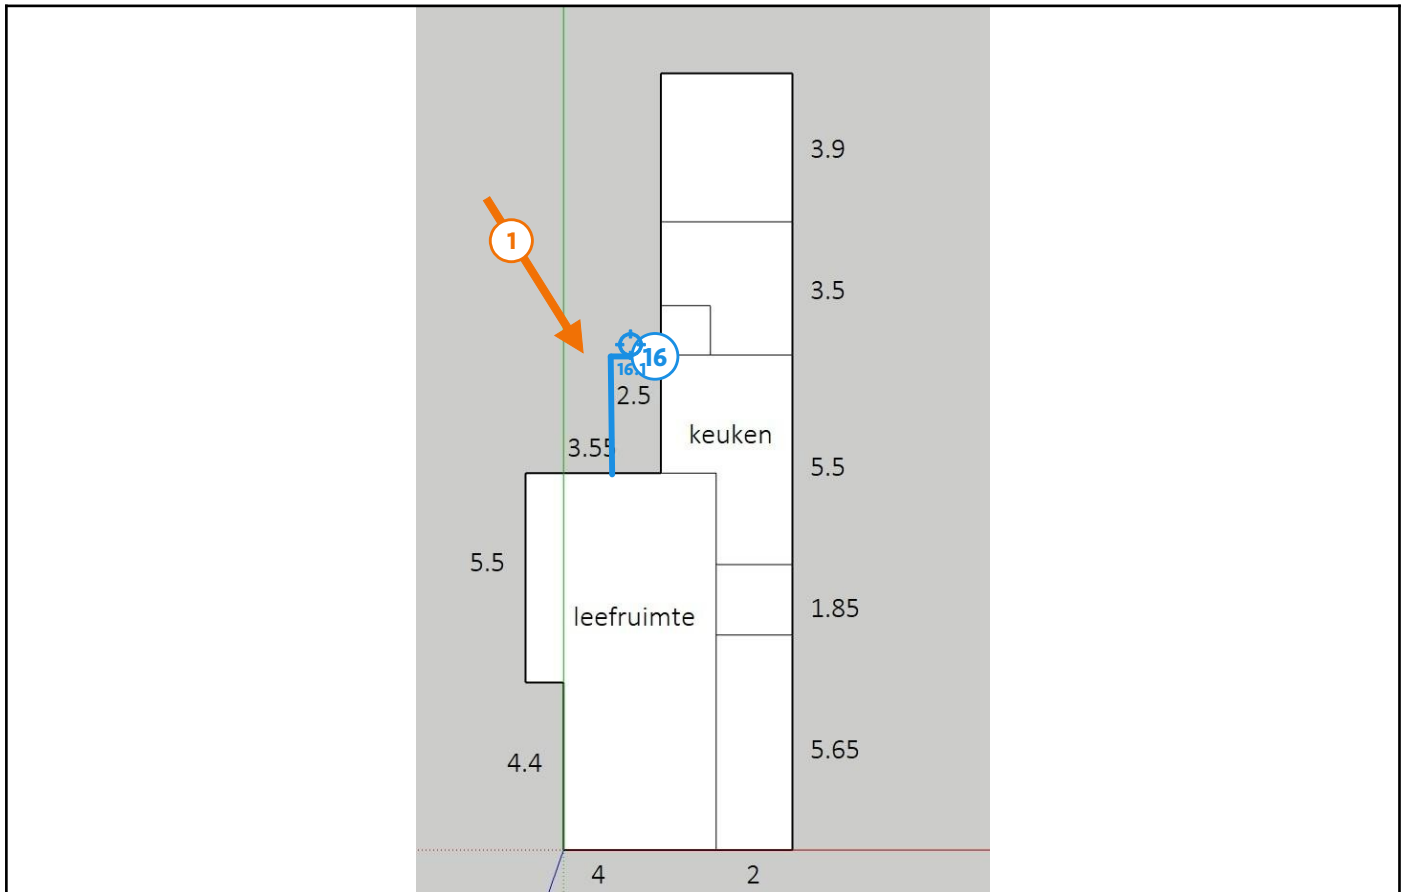
Plan 1.17: Gelijkvloers

Beschrijving	Type	Actie
1. Invulpanelen in glasal	Asbestmateriaal	Verwijderen
16. Kitwerk tussen schrijnwerk en glas veranda	Geen asbest	-
16.1 Code: C - 1	Puntmonster	-

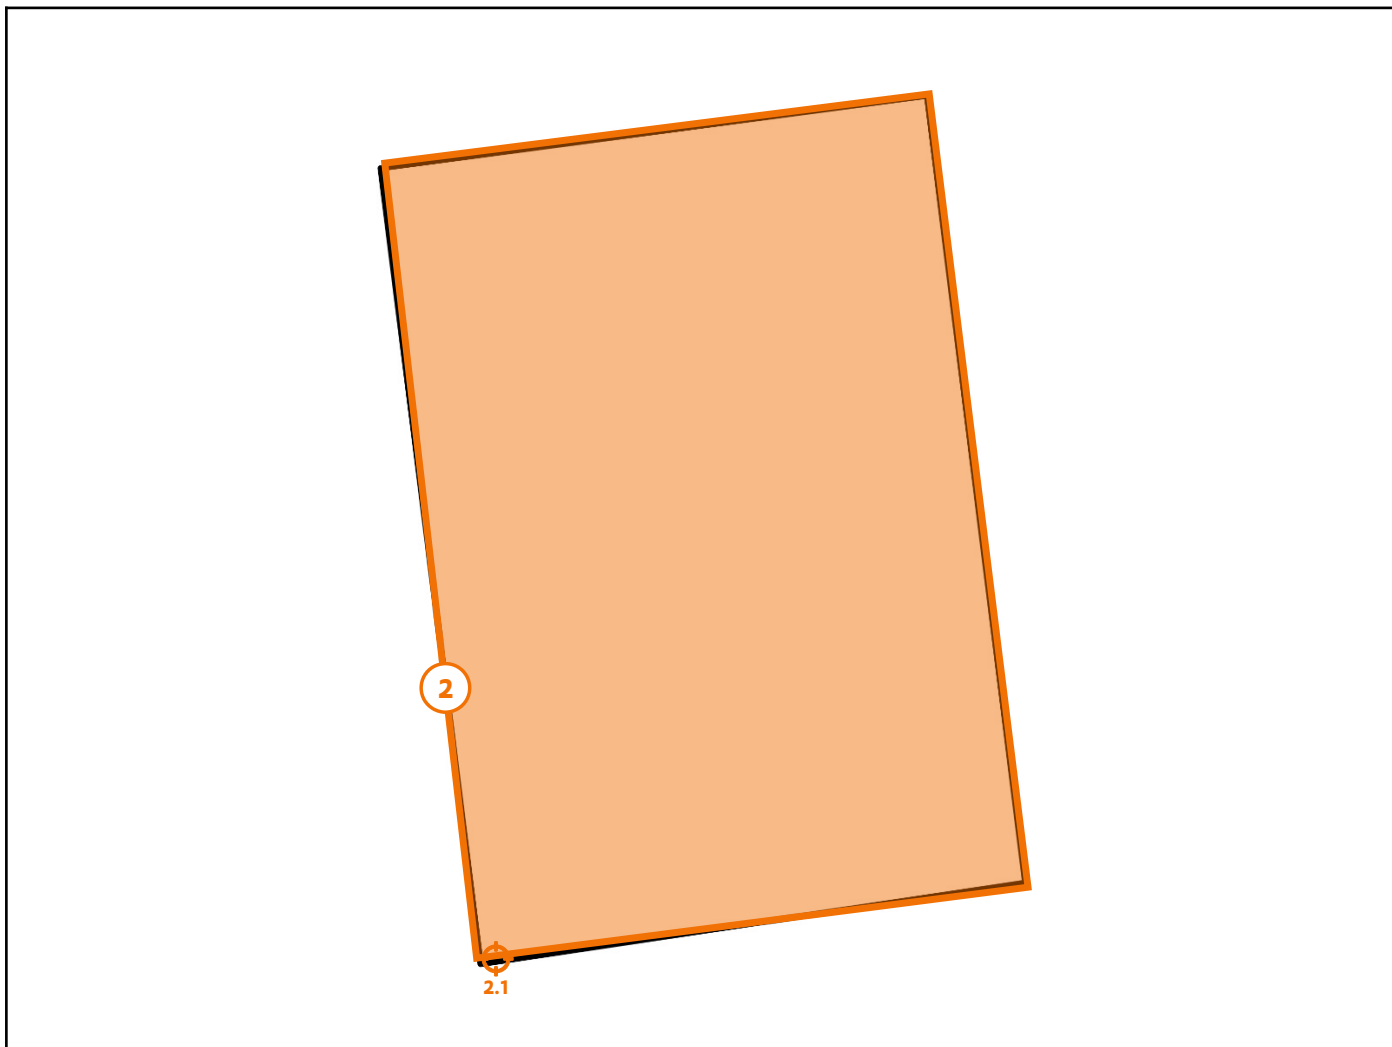
Plan 2.1: Bijgebouw plan

Beschrijving	Type	Actie
2. Golfplaten tuinhuis	Asbestmateriaal	Verwijderen
2.1 Code: D - 1	Puntmonster	-

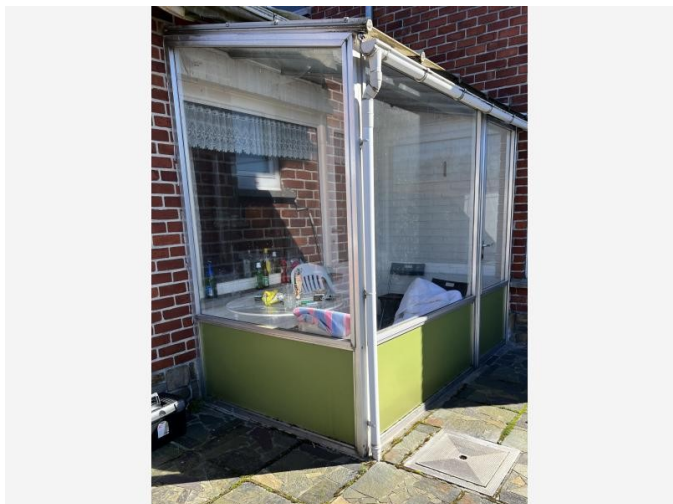
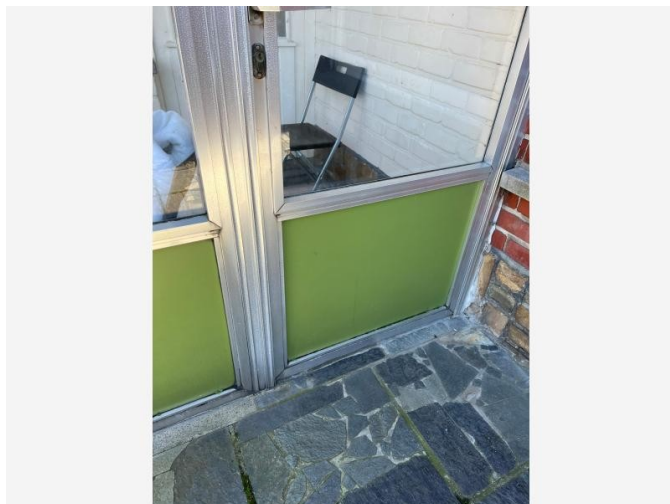
Het asbestmateriaal valt onder de mijlpaal van 2034.

Eindbeoordeling materiaalrisico	Laag materiaalrisico en/of verlaagde kans op vezelvrijgave
---------------------------------	--

Gebondenheid	Categorie 1: hechtgebonden in oorsprong
Asbestsoort (vezeltype)	Crocidoliet aanwezig
Asbestconcentratie	Laag (< 50%)
Afschermingsgraad van het gehele materiaal	Geheel of deels vrij aan de buitenlucht
Toestand van het materiaal	Onbeschadigd, niet verweerd

Beschrijving	Invulpanelen in glasal
Omgeving	Buiten
Primaire drager	Wand buitenschil
Asbestmateriaal	Dak- en gevelbekleding - Plaat
Bindmiddel van asbestmateriaal	Cement
Gebondenheid op basis van bindmiddel	Hecht
Hoeveelheid (oppervlakte - dikte - aantal)	• 4,00 m ² - 1,00 cm - 1 stuk
Totaal volume	0,04 m ³
Eenvoudig bereikbaar	Ja
Bevestigingswijze	• Geklemd

Verwijderen

- Zorg voor een veilig beheer. Vermijd het beschadigen van het asbestmateriaal. Controleer de toestand jaarlijks op wijzigingen.
- Voer bijkomende staalname(s) uit.

- Eenvoudige handelingen: mag via doe-het-zelf of door werknemer(s) met opleidingsattest eenvoudige handelingen
Bij een beperkt risico kan men via eenvoudige handelingen en met beperkte beschermingsmaatregelen deze toepassing wegnemen. Hierbij geldt wel dat degene die de asbest verwijderd een verplichte opleiding en bijscholing dient te volgen.

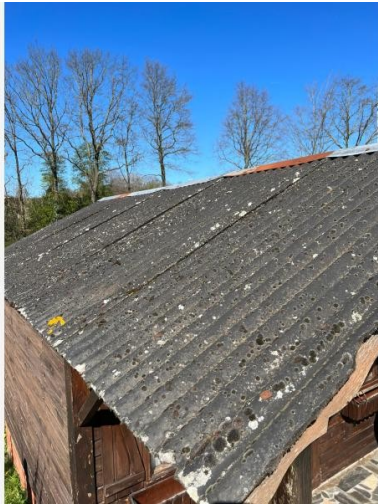
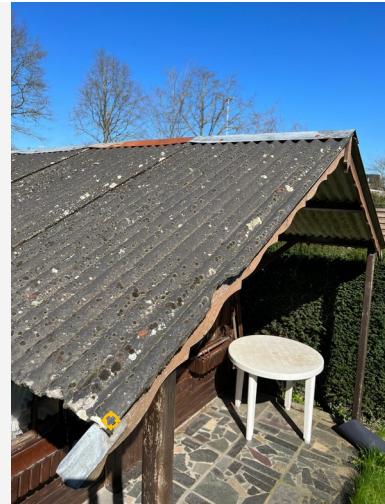
Het asbestmateriaal valt onder de mijlpaal van 2034.

Eindbeoordeling materiaalrisico	Laag materiaalrisico en/of verlaagde kans op vezelvrijgave
---------------------------------	--

Gebondenheid	Categorie 1: hechtgebonden in oorsprong
Asbestsoort (vezeltype)	Alleen chrysotiel
Asbestconcentratie	Laag (< 50%)
Afschermingsgraad van het gehele materiaal	Geheel of deels vrij aan de buitenlucht
Toestand van het materiaal	Licht beschadigd, licht verweerd. Intact materiaal type Pical – asbestboard of categorie III 'gebondenheid'

#	Type	Referentie	Resultaat
2.1	Puntmonster	D - 1	Chrysotiel

Beschrijving	Golfplaten tuinhuis
Omgeving	Buiten
Primaire drager	Schuin dak
Asbestmateriaal	Dak- en gevelbekleding - Golfplaat
Bindmiddel van asbestmateriaal	Cement
Gebondenheid op basis van bindmiddel	Hecht
Hoeveelheid (oppervlakte - aantal)	• 15,00 m ² - 1 stuk

Verwijderen

- Zorg voor een veilig beheer. Vermijd het beschadigen van het asbestmateriaal. Controleer de toestand jaarlijks op wijzigingen.
- Hemelwater dat afspoelt van asbestcement daken of gevels kan asbestdeeltjes bevatten. Gebruik het enkel voor gesloten circuits (bv. spoelen toiletten). Reinig na het vervangen van het dak of de gevel de dakgoten en regenwaterput of -ton om asbesthoudend sediment of slib te verwijderen

- Eenvoudige handelingen: enkel door erkend asbestverwijderaar
Het gaat om een hechtgebonden buitenmateriaal die (sterk) verweerd is. Deze verwijdering geeft geen aanleiding tot wijziging van de toestand.

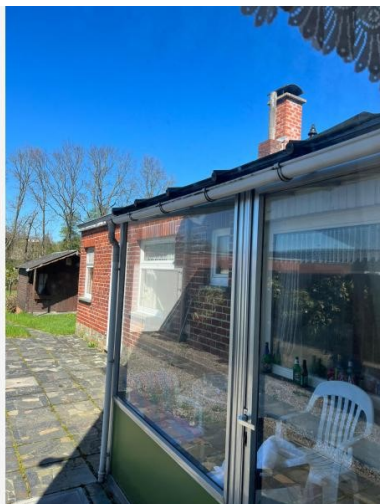
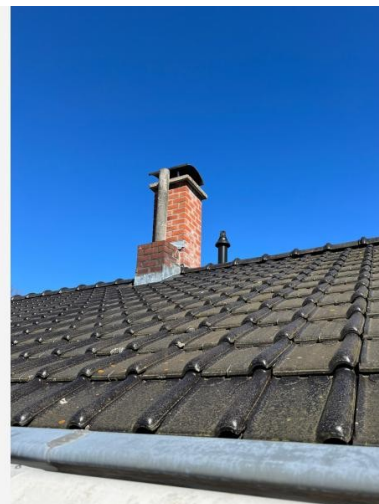
Het asbestmateriaal valt onder de mijlpaal van 2034.

Eindbeoordeling materiaalrisico	Laag materiaalrisico en/of verlaagde kans op vezelvrijgave
---------------------------------	--

Gebondenheid	Categorie 1: hechtgebonden in oorsprong
Asbestsoort (vezeltype)	Crocidoliet aanwezig
Asbestconcentratie	Laag (< 50%)
Afschermingsgraad van het gehele materiaal	Geheel of deels vrij aan de buitenlucht
Toestand van het materiaal	Onbeschadigd, niet verweerd

Beschrijving	Schouw op dak kan asbest bevatten
Omgeving	Buiten
Primaire drager	Ruimteverwarming
Asbestmateriaal	Rookgaskanaal
Bindmiddel van asbestmateriaal	Cement
Gebondenheid op basis van bindmiddel	Hecht
Hoeveelheid (lengte - omtrek - dikte - aantal)	• 5,00 m - 20,00 cm - 10,00 cm - 1 stuk
Totaal volume	0,10 m ³
Eenvoudig bereikbaar	Ja

Verwijderen

- Zorg voor een veilig beheer. Vermijd het beschadigen van het asbestmateriaal. Controleer de toestand jaarlijks op wijzigingen.
- Voer bijkomende staalname(s) uit.

- Eenvoudige handelingen: mag via doe-het-zelf of door werknemer(s) met opleidingsattest eenvoudige handelingen
Bij een beperkt risico kan men via eenvoudige handelingen en met beperkte beschermingsmaatregelen deze toepassing wegnemen. Hierbij geldt wel dat degene die de asbest verwijderd een verplichte opleiding en bijscholing dient te volgen.

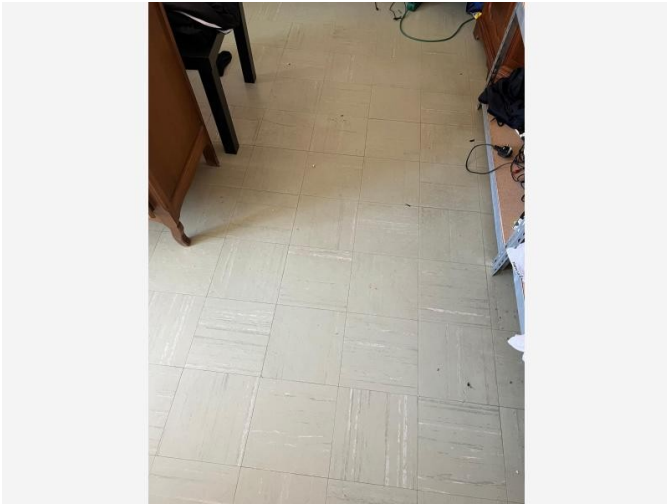
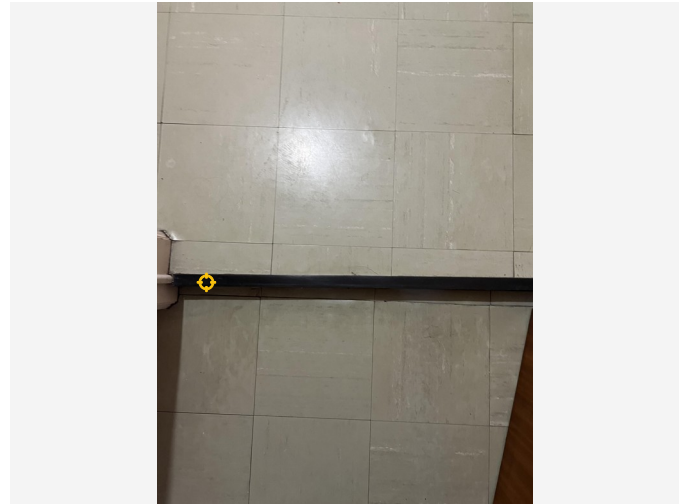
Het asbestmateriaal valt onder de mijlpaal van 2040.

Eindbeoordeling materiaalrisico	Zeer laag materiaalrisico en/of zeer lage kans op vezelvrijgave
---------------------------------	---

Gebondenheid	Categorie 1: hechtgebonden in oorsprong
Asbestsoort (vezeltype)	Alleen chrysotiel
Asbestconcentratie	Laag (< 50%)
Afschermingsgraad van het gehele materiaal	Geheel of deels (ook) vrij aan de binnenlucht
Toestand van het materiaal	Onbeschadigd, niet verweerd

#	Type	Referentie	Resultaat
4.1	Puntmonster	B - 1	Chrysotiel

Beschrijving	Lijm aan vloertegels +1
Omgeving	Binnen
Primaire drager	Vloer
Asbestmateriaal	In-situ afwerkingslagen - Lijm laag
Bindmiddel van asbestmateriaal	Lijm
Gebondenheid op basis van bindmiddel	Hecht
Hoeveelheid (oppervlakte - dikte - aantal)	• 62,71 m ² - 1,00 mm - 1 stuk
Totaal volume	0,063 m ³

Zorgvuldig beheren

- Zorg voor een veilig beheer. Vermijd het beschadigen van het asbestmateriaal. Controleer de toestand jaarlijks op wijzigingen.

- Hermetische zone (erkend asbestverwijderaars)
Voor asbesthoudende tegellijmen zal de techniek van de hermetische zone dienen te worden toegepast. De ruimte wordt luchtdicht afgesloten en bestaat uit 3 afzonderlijke afdelingen.

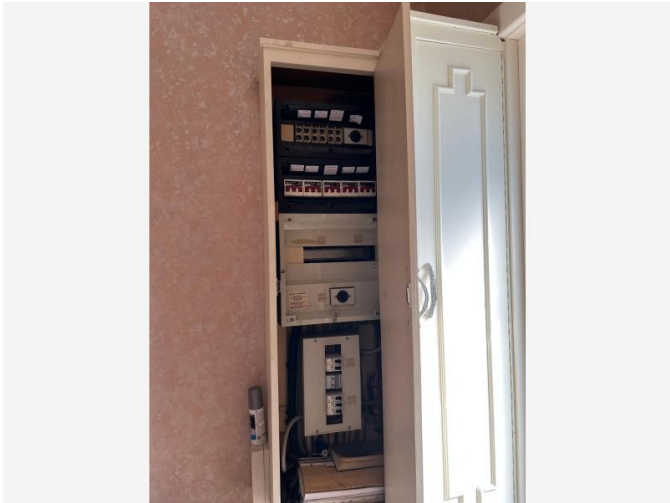
Er kan geen staalname worden uitgevoerd van de elektriciteitsmeter. Deze kan wel asbest bevatten.

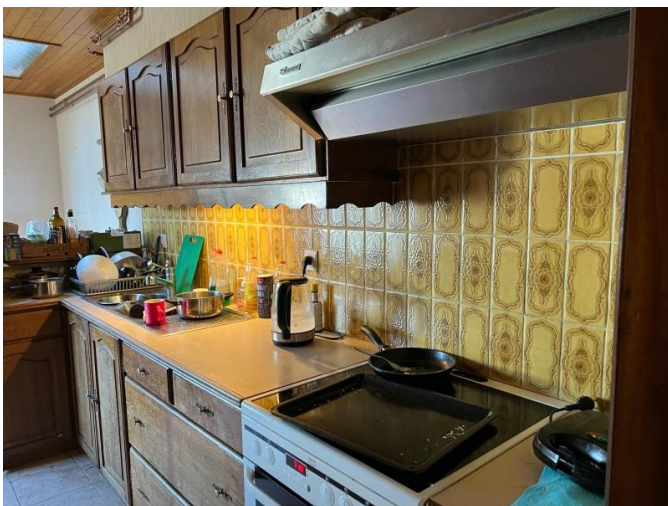
De smeerlaag achter de faïencetegel in de keuken is niet zichtbaar. Wees voorzichtig indien deze zwart is.

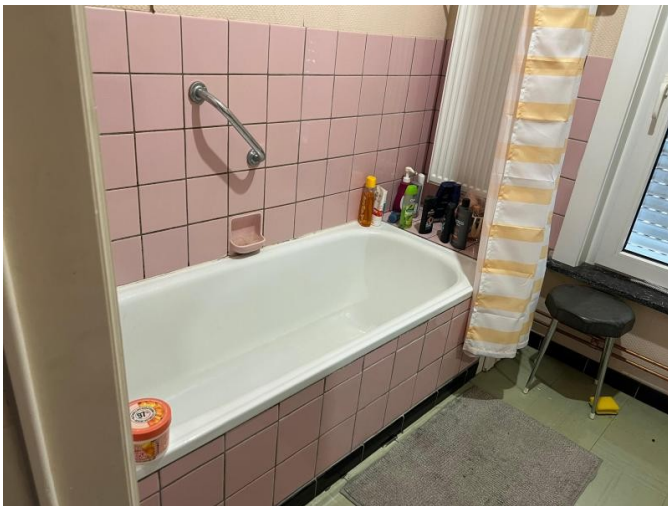
De smeerlaag achter de faiencetegel in de badkamer is niet zichtbaar. Wees voorzichtig indien deze zwart is.

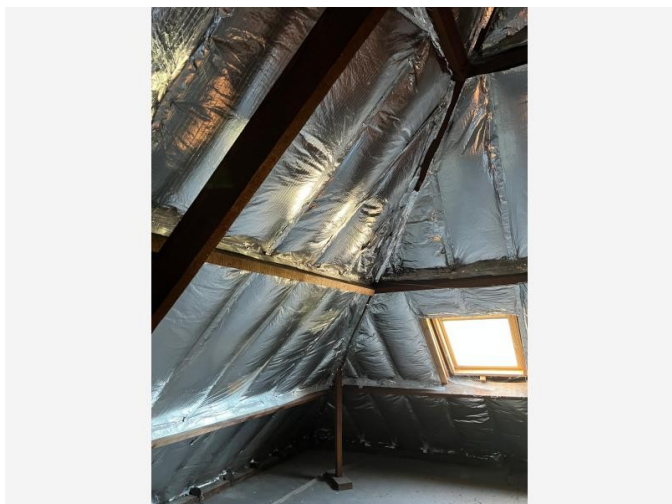
De onderdakplaten van het hellend dak zijn niet zichtbaar. Wees voorzichtig indien je deze beschadigd.
