# Asbestinventarisatetest

Parkstraat 42, 9820 Merelbeke

Attestnummer : 20240325-000063.000

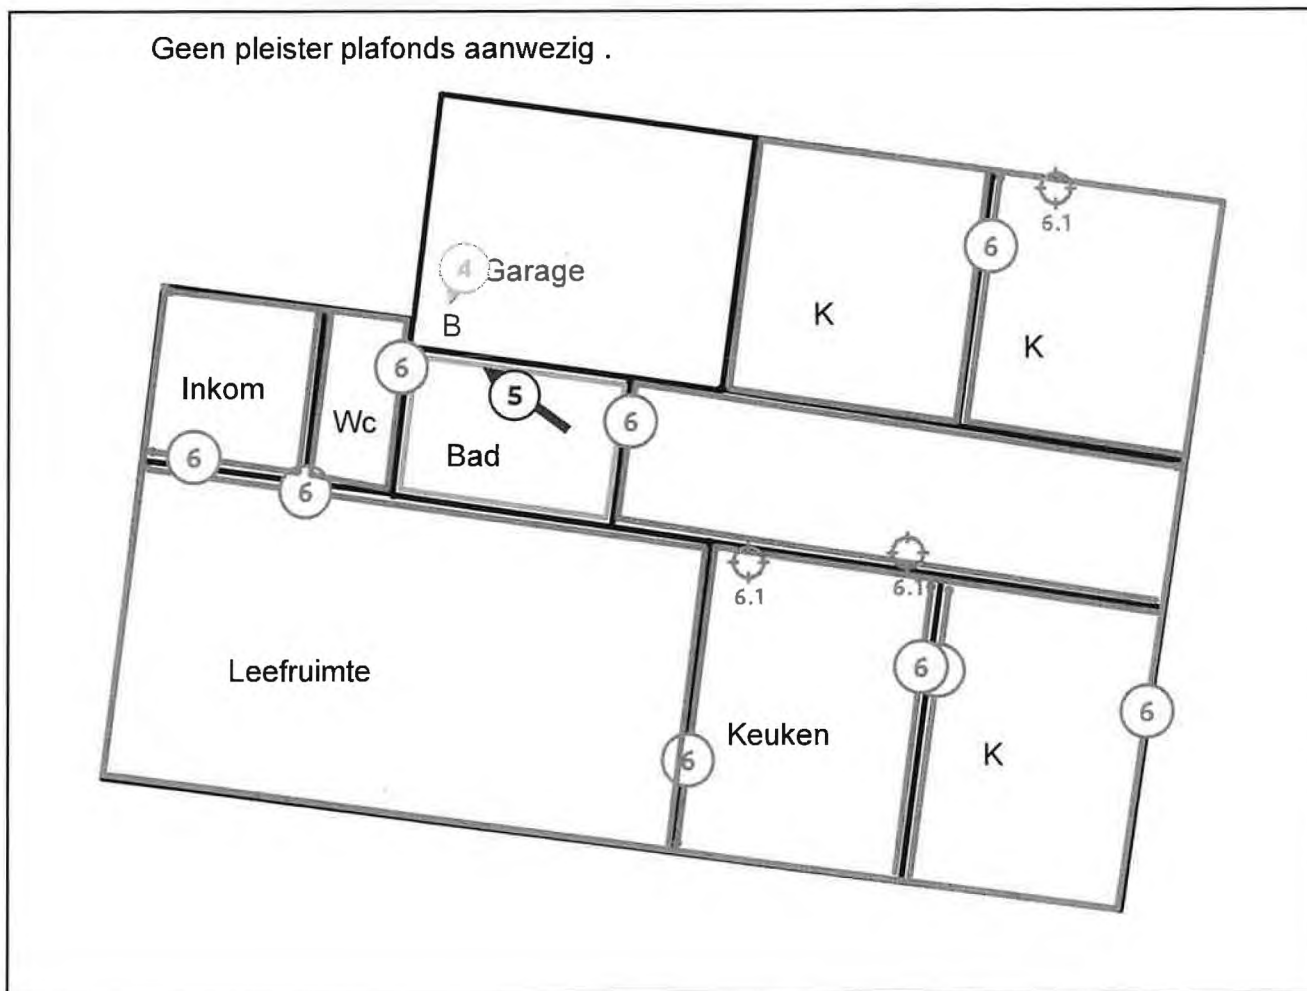
# Plan 1.1: Woning plan

Beschrijving	Type	Actie
4. Bakeliet toepassingen	Asbestmateriaal	Zorgvuldig behieren
5. Tegellijmen	Advies	-
6. Pleister muren	Geen asbest	-
6.1 Code: 1	Mengmonster	-

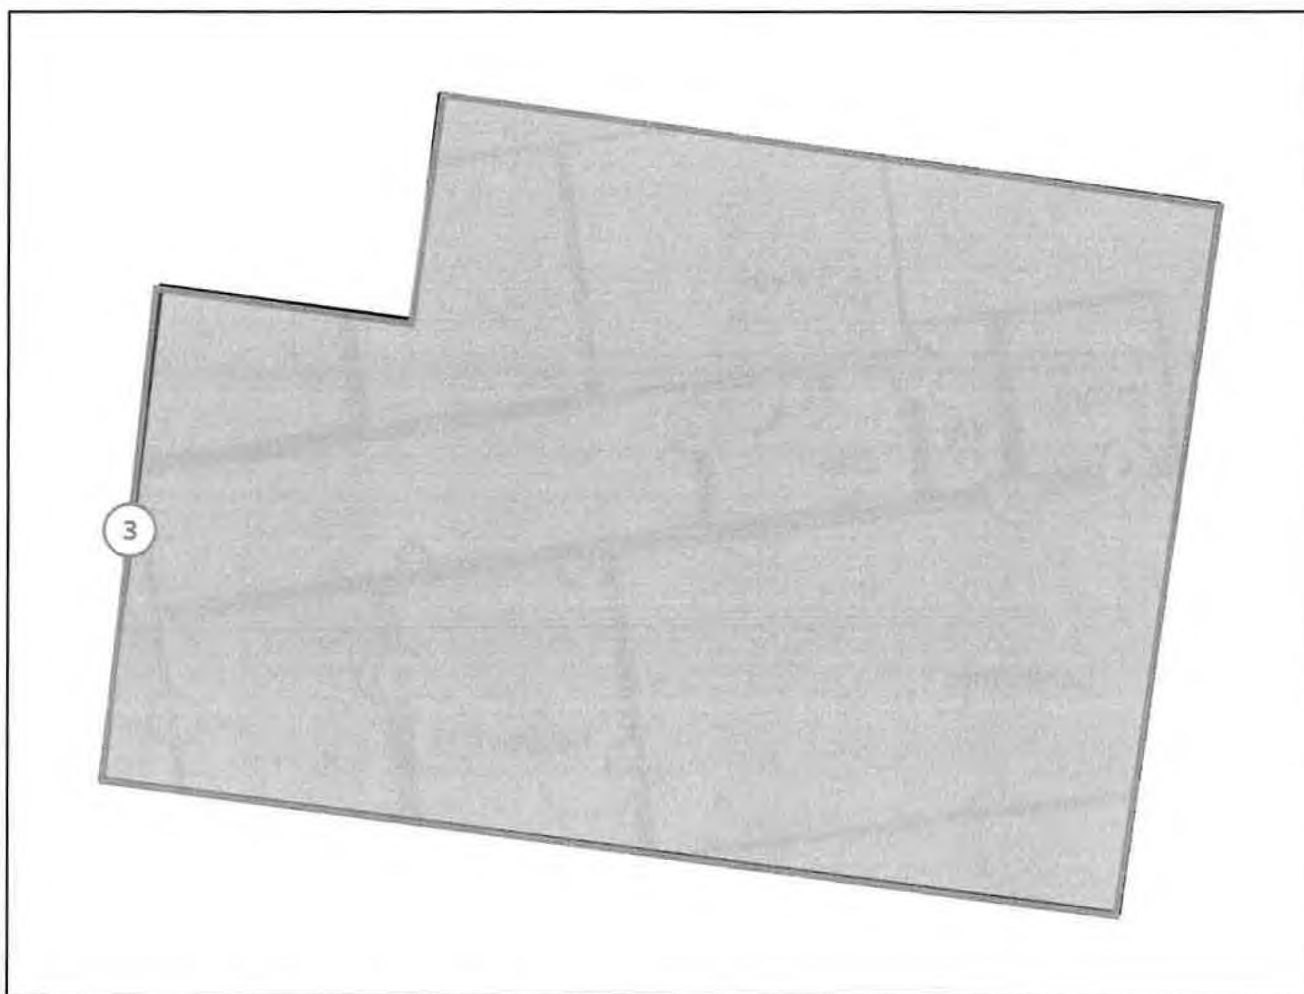
## Plan 1.2: Zolderverdieping

Beschrijving	Type	Actie
3. Onderdak Menuiserie	Asbestmateriaal	Maatregelen nemen

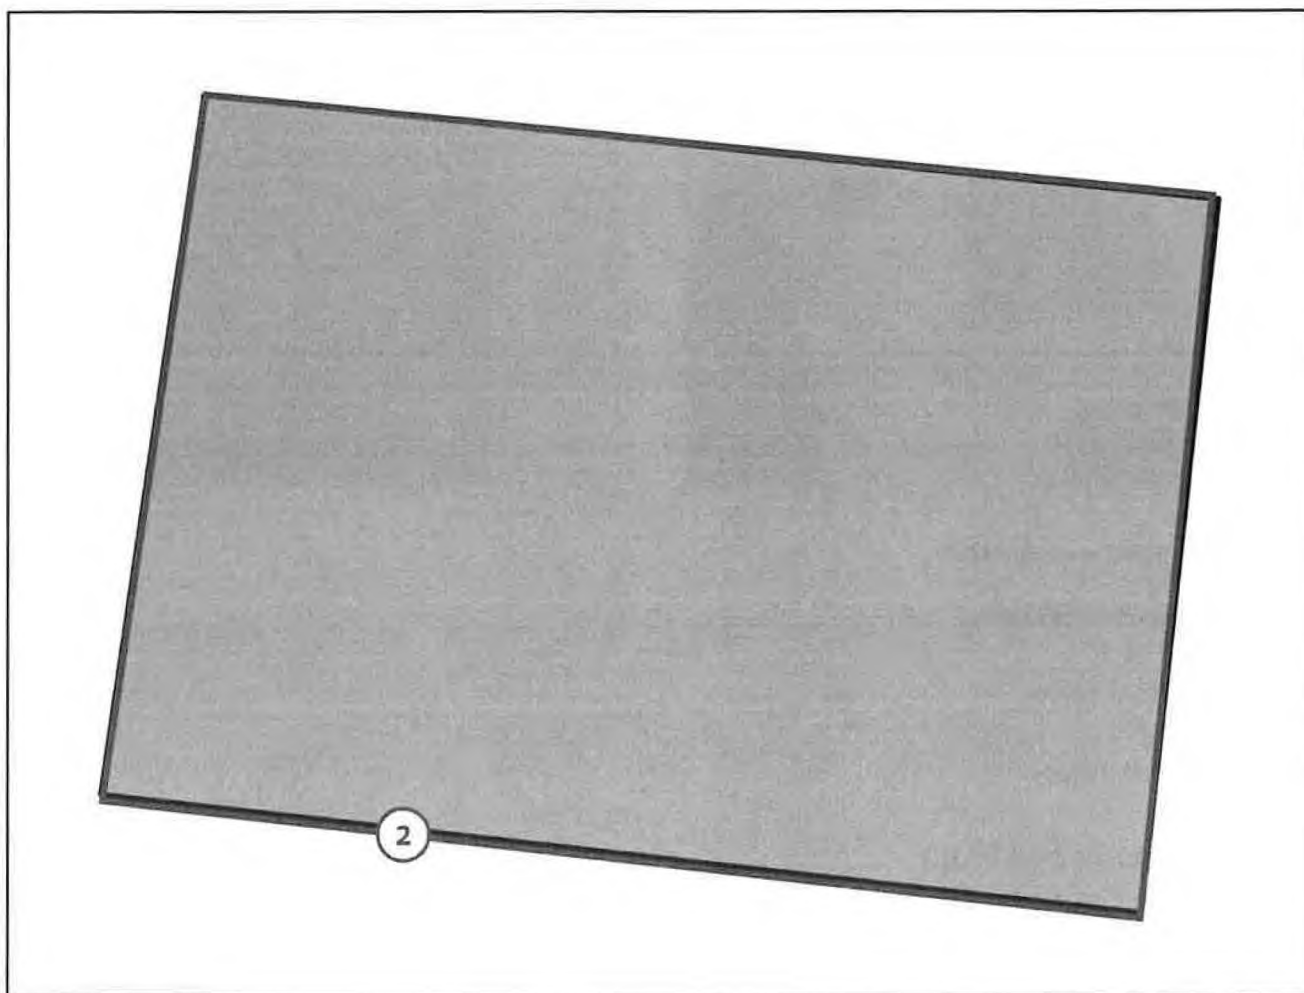
## Plan 2.1: Tuinhuis plan

Beschrijving	Type	Actie
2. Golfplaten dak Tuinhuis	Asbestmateriaal	Dringend verwijderen

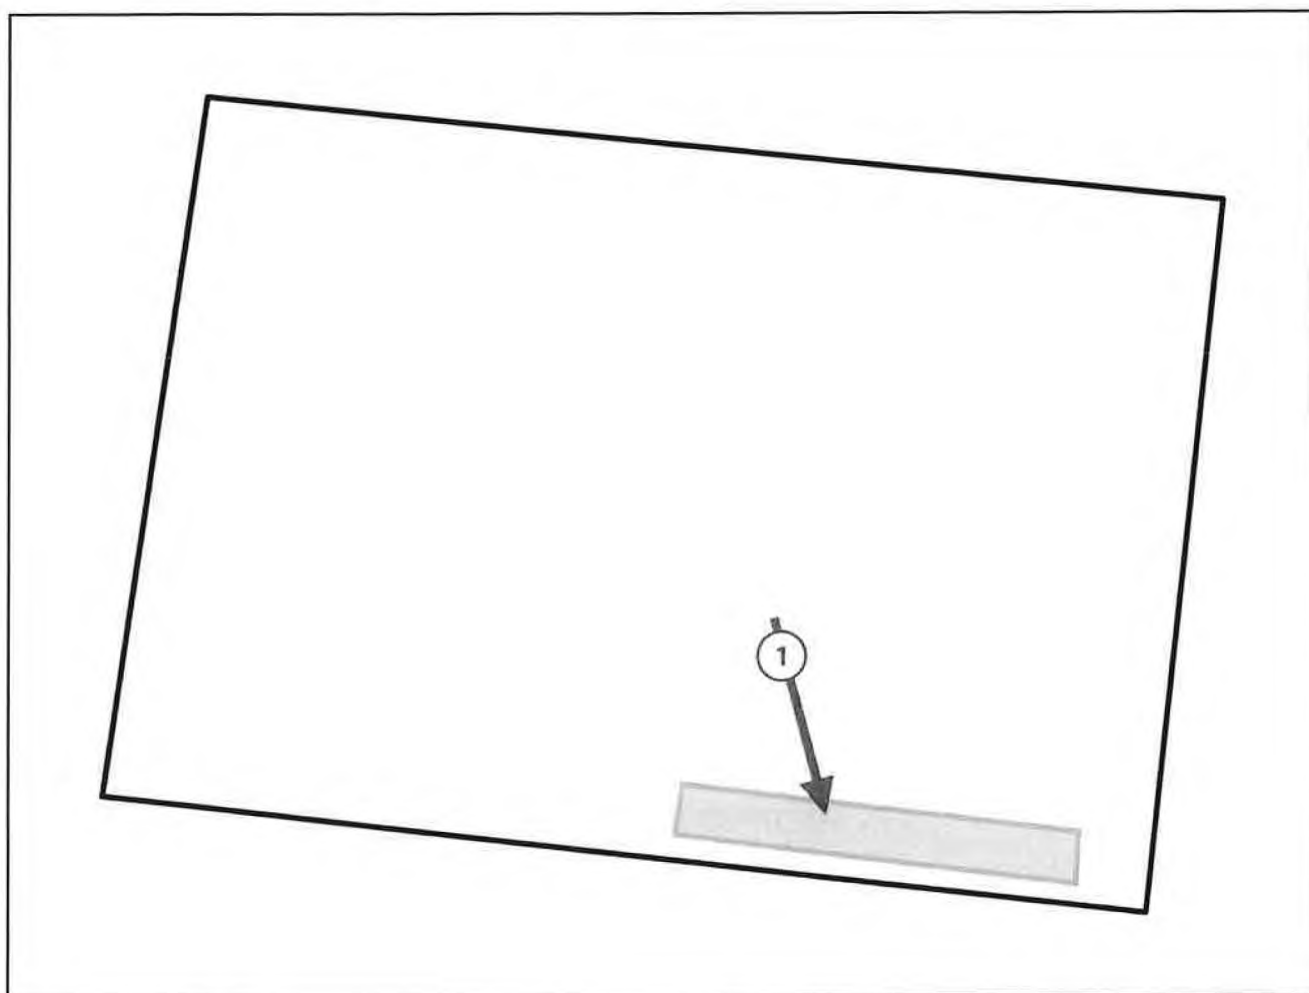
## Plan 2.2: Tuinhuis plan

Beschrijving	Type	Actie
1. Plaat Menuiserite	Asbestmateriaal	Dringend verwijderen

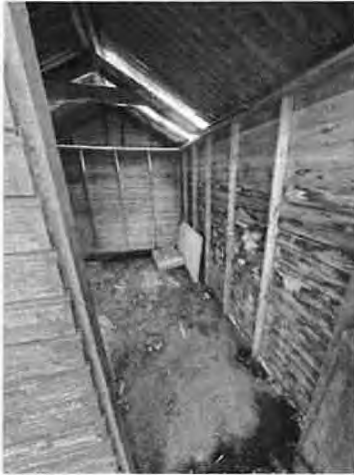
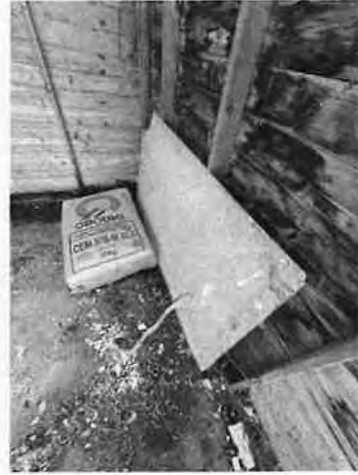
## Fiche 1: Plaat Menuiserite

Asbestmateriaal - afvalstof

<b>Beschrijving</b>	Plaat Menuiserite
<b>Type afvalstof</b>	Betreft stock-voorraad of gedemonteerde asbestmaterialen
<b>Aanwezige resten</b>	Stuk Menuiserite-plaat staat in het tuinhuis .
<b>Omgeving</b>	Binnen
<b>Primaire drager</b>	Vloer
<b>Asbestmaterialen</b>	<ul style="list-style-type: none"><li>• Plaat, paneel, tablet - Type Menuiserite</li></ul>
<b>Bindmiddel van asbestmateriaal</b>	Cement
<b>Gebondenheid op basis van bindmiddel</b>	Hecht
<b>Hoeveelheid (gewicht - aantal)</b>	<ul style="list-style-type: none"><li>• 20,00 kg - 1 stuk</li></ul>
<b>Totaal gewicht</b>	20,00 kg
<b>Eenvoudig bereikbaar</b>	Ja
<b>Identificatiemethode</b>	Vaststelling zonder monstername
<b>Opmerking</b>	Bij aflevering van het attest is de hoeveelheid zonder enige waarborg van oppervlakte en het verschil in min of meer tussen de werkelijke en de ingevoerde oppervlakte of gewicht ook al overtrof dit verschil 100%.

Dringend verwijderen

- Verwijder het asbestafval.

- Eenvoudige handelingen: mag via doe-het-zelf of door werknemer(s) met opleidingsattest eenvoudige handelingen
- Eenvoudige handelingen: mag via doe-het-zelf of door werknemer(s) met opleidingsattest eenvoudige handelingen

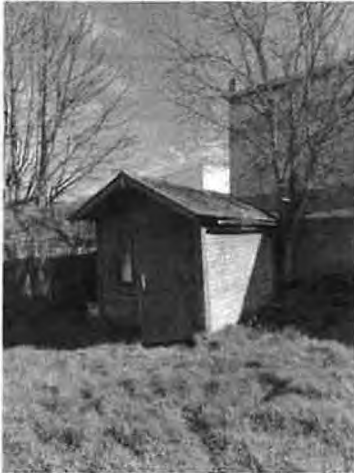
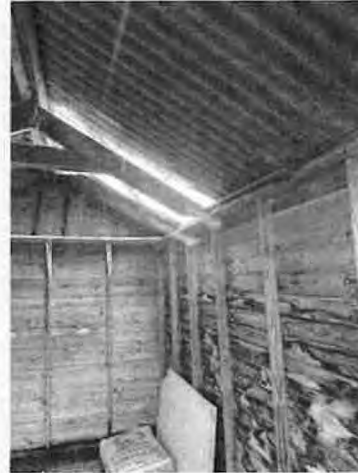
## Fiche 2: Golfplaten dak Tuinhuis

Eindbeoordeling materiaalrisico	Hoog materiaalrisico en/of hoge kans op vezelvrijgave
---------------------------------	---

Gebondenheid	Categorie 1: hechtgebonden in oorsprong
Asbestsoort (vezeltype)	Crocidoliet aanwezig
Asbestconcentratie	Laag (< 50%)
Afschermingsgraad van het gehele materiaal	Geheel of deels (ook) vrij aan de binnenlucht
Toestand van het materiaal	Matig beschadigd, matig verweerd

Beschrijving	Golfplaten dak Tuinhuis
Omgeving	Grenst aan binnen- en buitenlucht
Primaire drager	Schuin dak

Dringend verwijderen

- Zorg voor een veilig beheer. Vermijd het beschadigen van het asbestmateriaal. Controleer de toestand jaarlijks op wijzigingen.
- Hemelwater dat afspoelt van asbestcement daken of gevels kan asbestdeeltjes bevatten. Gebruik het enkel voor gesloten circuits (bv. spoelen toiletten). Reinig na het vervangen van het dak of de gevel de dakgoten en regenwaterput of -ton om asbesthoudend sediment of slib te verwijderen

- Eenvoudige handelingen: enkel door erkend asbestverwijderaar
  - \* Indien de platen niet kunnen verwijderd worden zonder deze te beschadigen dan dient men beroep te doen op een erkend asbestverwijderaar voor het verwijderen ervan. Bij de verwijdering blijft de uiteindelijke beoordeling van verwijdermethode bij de saneerder om eventueel op te schalen naar een veiligere methode om aan de wettelijke veiligheidsvoorschriften te voldoen.

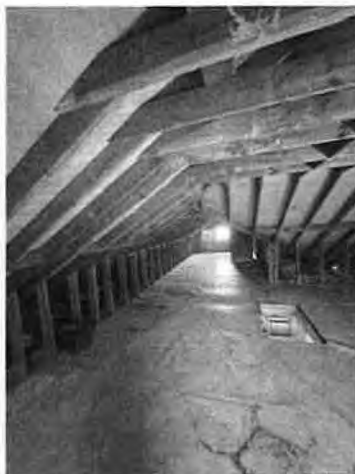
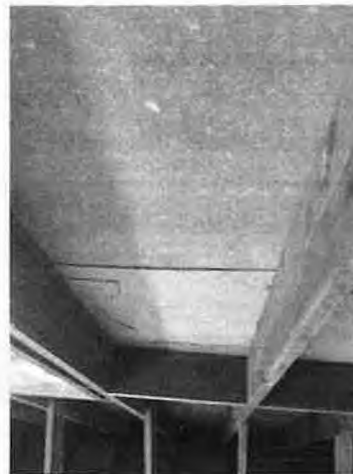
Eindbeoordeling materiaalrisico	Verhoogd materiaalrisico en/of verhoogde kans op vezelvrijgave
---------------------------------	--

Gebondenheid	Categorie 1: hechtgebonden in oorsprong
Asbestsoort (vezeltype)	Crocidoliet aanwezig
Asbestconcentratie	Laag (< 50%)
Afschermingsgraad van het gehele materiaal	Geheel of deels (ook) vrij aan de binnenlucht
Toestand van het materiaal	Licht beschadigd, licht verweerd. Intact materiaal type Pical – asbestboard of categorie III 'gebondenheid'

Beschrijving	Onderdak Menuiserite
Omgeving	Binnen
Primaire drager	Schuin dak
Asbestmateriaal	Plaat, paneel, tablet - Type Menuiserite
Bindmiddel van asbestmateriaal	Cement

Maatregelen nemen

- Zorg voor een veilig beheer en verwijder dit asbestmateriaal wanneer het bij werken eenvoudig bereikbaar wordt. Controleer de toestand jaarlijks op wijzigingen.

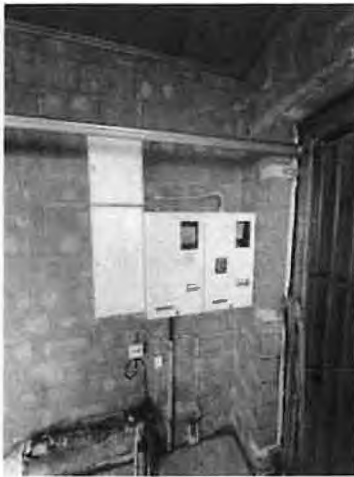
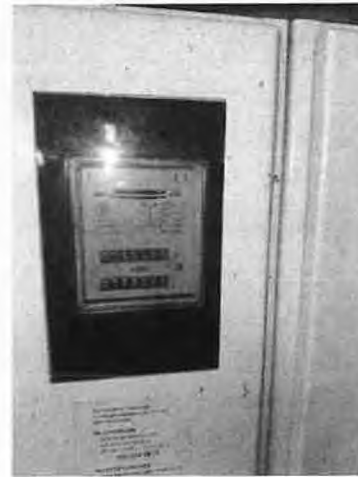
## Fiche 4: Bakeliet toepassingen

Eindbeoordeling materiaalrisico	Zeer laag materiaalrisico en/of zeer lage kans op vezelvrijgave
---------------------------------	---

Gebondenheid	Categorie 1: hechtgebonden in oorsprong
Asbestsoort (vezeltype)	Crocidoliet aanwezig
Asbestconcentratie	Laag (< 50%)
Afschermingsgraad van het gehele materiaal	Stootvaste afscherming of omkasting
Toestand van het materiaal	Onbeschadigd, niet verweerd

Beschrijving	Bakeliet toepassingen
Omgeving	Binnen
Primaire drager	Binnenwand
Asbestmateriaal	Plaat, paneel, tablet - Type Bakeliet
Bindmiddel van asbestmateriaal	Kunststof of -hars
Gebondenheid op basis van bindmiddel	Hecht
Hoeveelheid (oppervlakte - dikte - aantal)	• 0,50 m <sup>2</sup> - 0,30 cm - 1 stuk
Totaal volume	0,002 m <sup>3</sup>
Eenvoudig bereikbaar	Ja
Bevestigingswijze	• Geschroefd
Identificatiemethode	Vaststelling zonder monstername

Zorgvuldig beheeren

- Zorg voor een veilig beheer. Vermijd het beschadigen van het asbestmateriaal. Controleer de toestand jaarlijks op wijzigingen.

- Eenvoudige handelingen: mag via doe-het-zelf of door werknemer(s) met opleidingsattest eenvoudige handelingen  
De energieleverancier zal deze in de toekomst vervangen en als asbesthoudend materiaal behandelen.

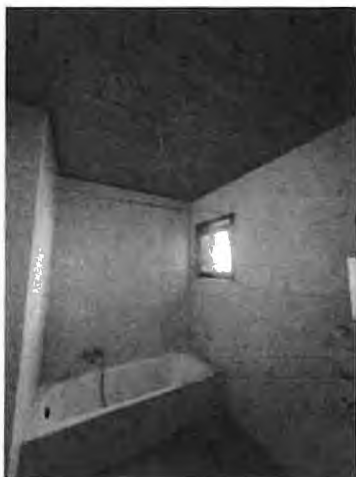
## Fiche 5: Tegellijmen

Bepaalde tegellijmen konden vroeger asbesthoudend zijn , zonder destructief onderzoek kon daar echter geen uitsluitsel over gedaan worden . Bij renovatie of afbraakwerken kan via staalname met zekerheid aangetoond worden of deze lijmen al dan niet asbesthoudend zijn om zo de nodige maatregelen en voorschriften te kunnen volgen .

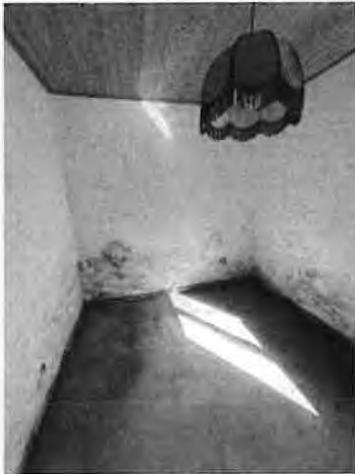
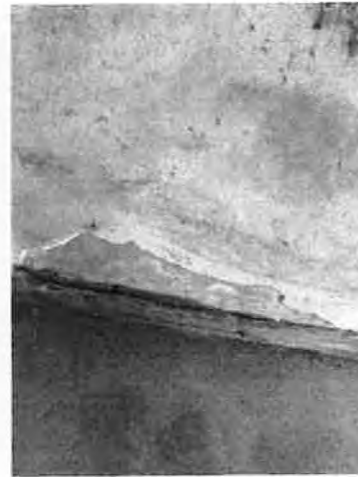
## Fiche 6: Pleister muren

Geen asbest

#	Type	Referentie	Resultaat
6.1	Mengmonster	1	Geen asbest
