Asbestinventarisatetest

Hundelgemsesteenweg 173, 9820 Merelbeke

Attestnummer : 20240221-000369.000

Uitgegeven op : 21.02.2024

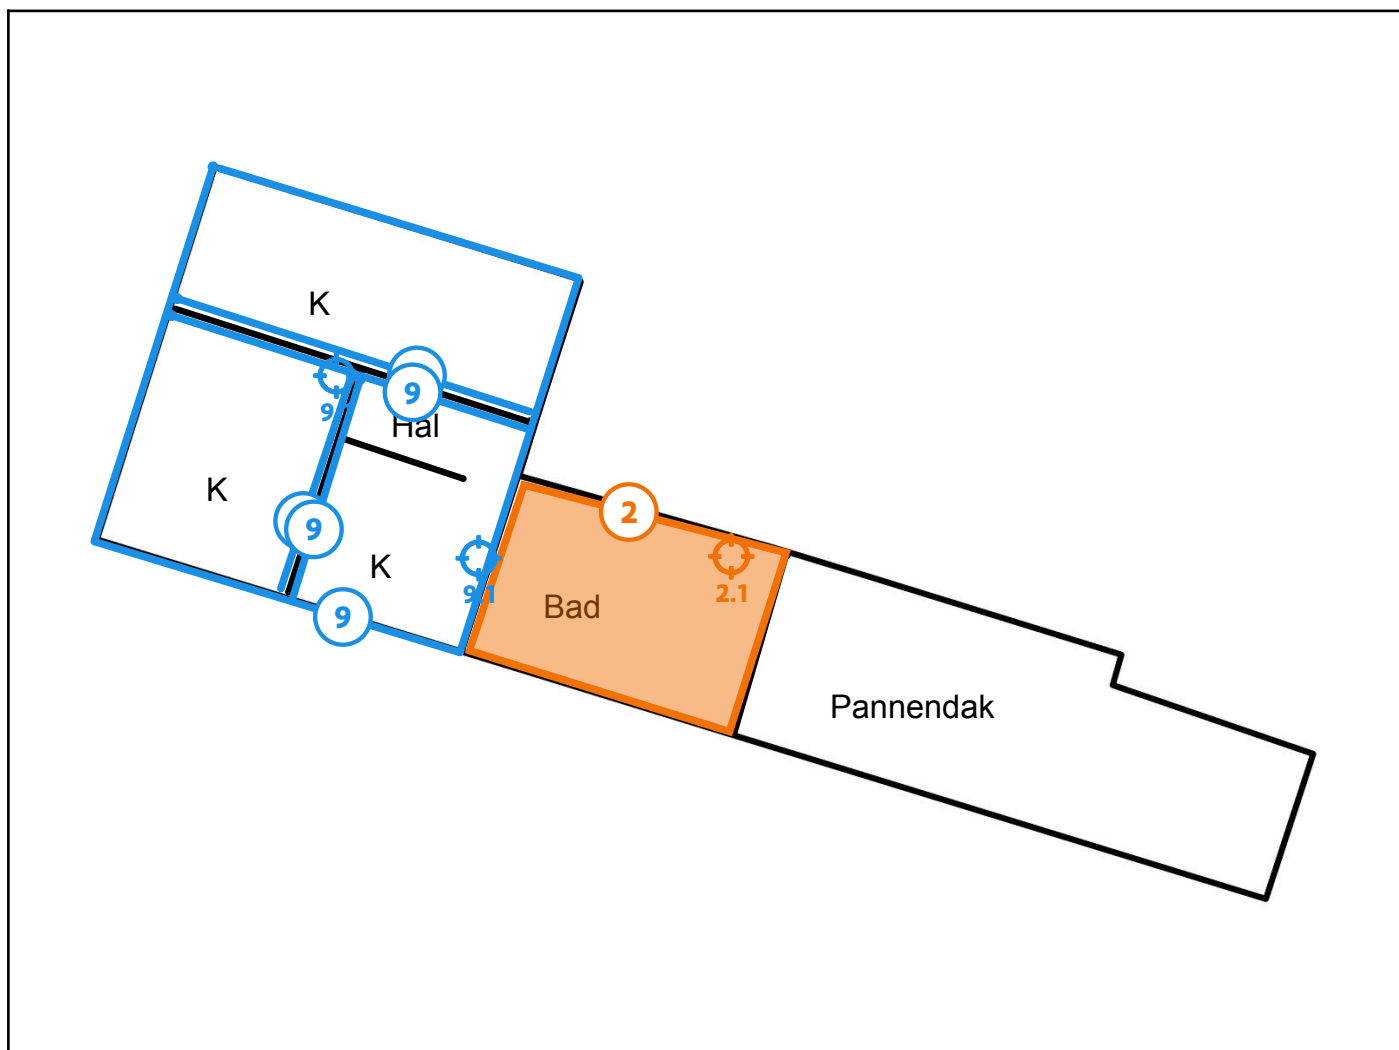
Plan 1.2: Verdieping +1

Beschrijving	Type	Actie
2. Vloerzeil badkamer	Asbestmateriaal	Verwijderen
2.1 Code: 3	Puntmonster	-
9. Pleister muren	Geen asbest	-
9.1 Code: 1	Mengmonster	-

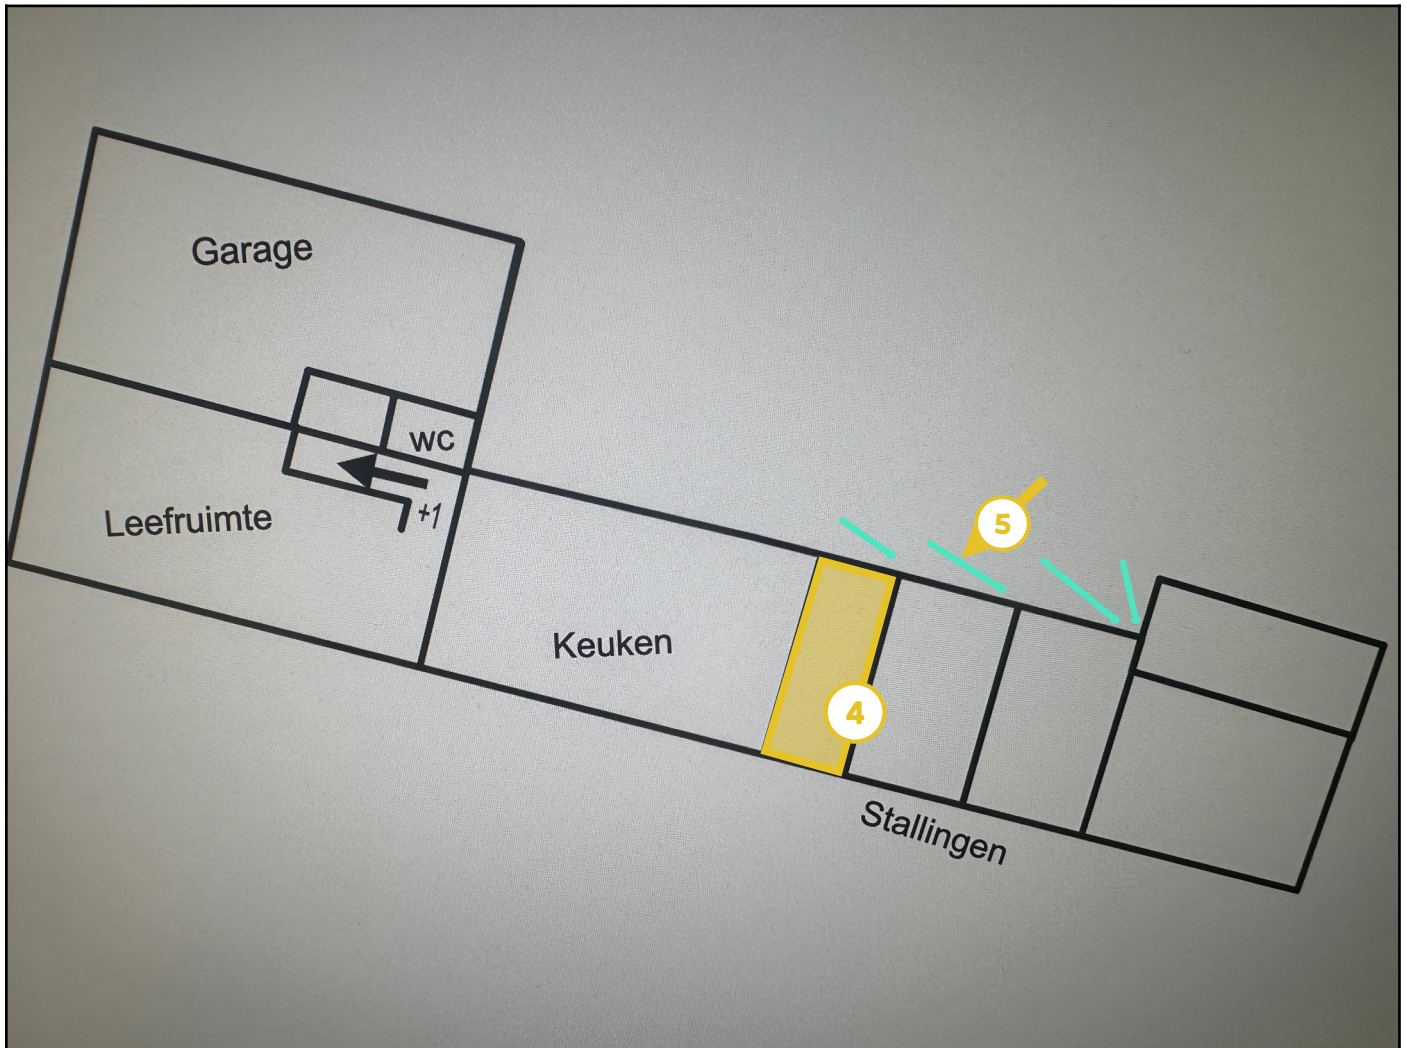
Plan 2.1: Gelijkvloers

Beschrijving	Type	Actie
4. Plafond menuiserie berging buiten	Asbestmateriaal	Zorgvuldig beheren
5. Deurpanelen menuiserie	Asbestmateriaal	Zorgvuldig beheren

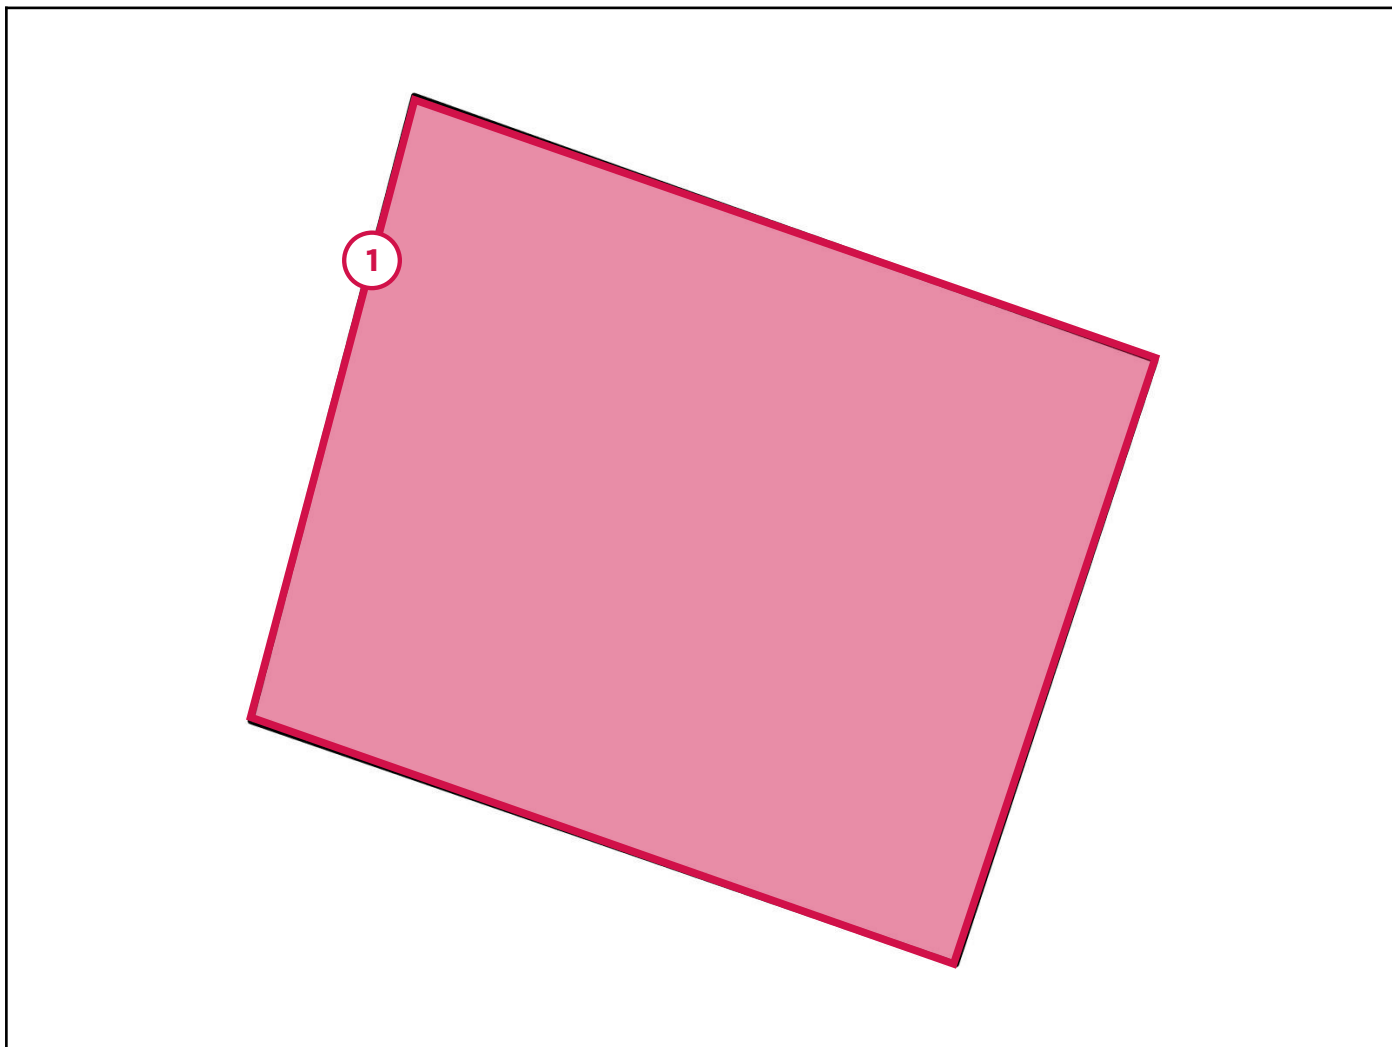
Plan 4.1: Hok plan

Beschrijving	Type	Actie
1. Golfplaten hok	Asbestmateriaal	Dringend verwijderen

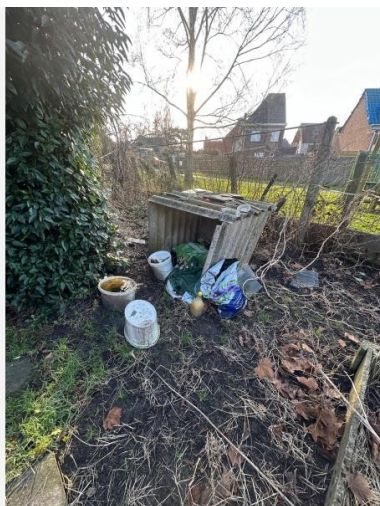
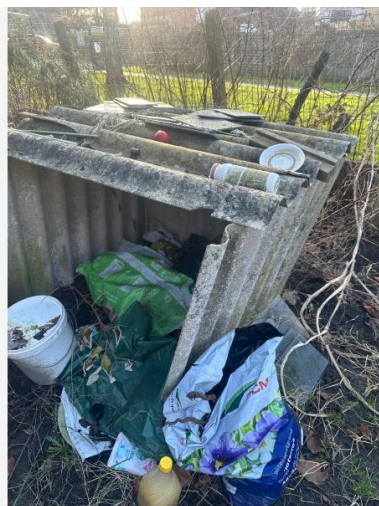
Het asbestmateriaal valt onder de mijlpaal van 2040.

Dringend verwijderen

Beschrijving	Golfplaten hok
Type afvalstof	Betreft stock-voorraad of gedemonteerde asbestmaterialen
Aanwezige resten	Achteraan de tuin is een hokje gemaakt met oude golfplaten.
Omgeving	Buiten
Primaire drager	Bodem
Asbestmaterialen	<ul style="list-style-type: none">Dak- en gevelbekleding - Golfplaat
Bindmiddel van asbestmateriaal	Cement
Gebondenheid op basis van bindmiddel	Hecht
Hoeveelheid (gewicht - aantal)	<ul style="list-style-type: none">60,00 kg - 1 stuk
Totaal gewicht	60,00 kg
Eenvoudig bereikbaar	Ja
Identificatiemethode	Vaststelling zonder monsternamen
Opmerking	Bij aflevering van het attest zijn de oppervlaktes- hoeveelheid of gewicht zonder enige waarborg van oppervlakte-hoeveelheid of gewicht en het verschil in min of meer tussen de werkelijke en de ingevoerde oppervlakte ook al overtrof dit verschil 100%.

- Verwijder het asbestafval.

- Eenvoudige handelingen: mag via doe-het-zelf of door werknemer(s) met opleidingsattest eenvoudige handelingen
Buitentoepassingen die hechtgebonden zijn kunnen door uzelf verwijderd worden indien: *Verwijdering enkel indien de voorschriften worden gevolgd.*Kiest u voor een aannemer voor verwijdering van het materiaal controleer dan of deze voldoen aan de regelgeving.

*Gebruik steeds de nodige persoonlijke beschermingsmiddelen ook bij wegvoeren naar het containerpark .
*Bevochtig het materiaal voor verwijdering.*Breek het materiaal niet, gebruik geen mechanische machines met grote snelheid (boor, zaag , slijpmachine,hogedrukreinigers,etc.)

*Zorg ervoor dat alles vochtig is en goed afgedekt bij het wegvoeren van het afval.

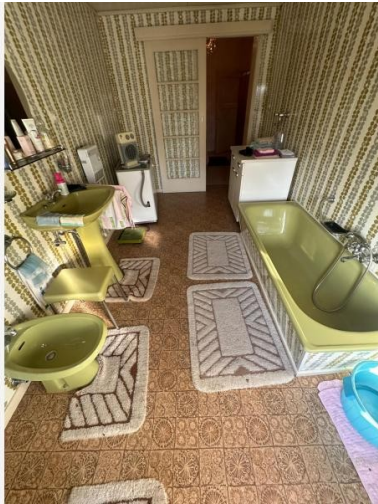
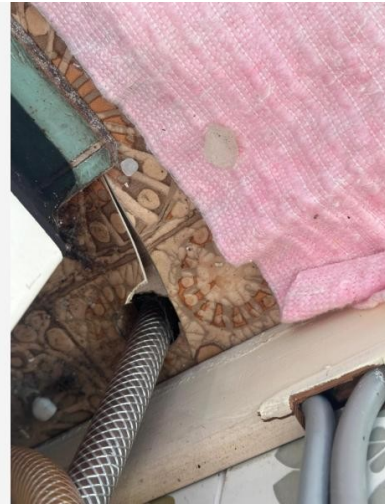
Het asbestmateriaal valt onder de mijlpaal van 2034.

Verwijderen

Eindbeoordeling materiaalrisico	Zeer laag materiaalrisico en/of zeer lage kans op vezelvrijgave
---------------------------------	---

Gebondenheid	Categorie 2: niet-hechtgebonden met matrix
Asbestsoort (vezeltype)	Alleen chrysotiel
Asbestconcentratie	Hoog ($\geq 50\%$)
Afschermingsgraad van het gehele materiaal	Enkel randen niet afgeschermd maar geen contact met binnenluchtstromen
Toestand van het materiaal	Onbeschadigd, niet verweerd

#	Type	Referentie	Resultaat
2.1	Puntmonster	3	Chrysotiel

Beschrijving	Vloerzeil badkamer
Omgeving	Binnen
Primaire drager	Vloer
Asbestmateriaal	Prefab - afwerking - Vloerzeil
Bindmiddel van asbestmateriaal	Karton - papier - viltachtig

Gebondenheid op basis van bindmiddel	Niet-hechtgebonden
Hoeveelheid (oppervlakte - aantal)	<ul style="list-style-type: none"> • 10,00 m² - 1 stuk
Totale oppervlakte	10,00 m ²
Eenvoudig bereikbaar	Ja
Bevestigingswijze	<ul style="list-style-type: none"> • Los (al dan niet bedekt) • Verlijmd, ingegoten, versmeerd
Identificatiemethode	Vaststelling met monstername
Destructieve handeling voor identificatie	Nee
Opmerking	Bij aflevering van het attest is de hoeveelheid zonder enige waarborg van oppervlakte en het verschil in min of meer tussen de werkelijke en de ingevoerde oppervlakte of gewicht ook al overtrof dit verschil 100%.

- Zorg voor een veilig beheer. Vermijd het beschadigen van het asbestmateriaal. Controleer de toestand jaarlijks op wijzigingen.

- Hermetische zone (erkend asbestverwijderaar)
Het is verboden om zelf losse asbest te verwijderen !

Deze verwijdering kan enkel gebeuren door een erkende firma.

Losgebonden asbest en dus verwijdering in zone of couveusezak methode uitvoeren volgens betreffende asbestverwijdering (KB16/03/2006 art.69+70)

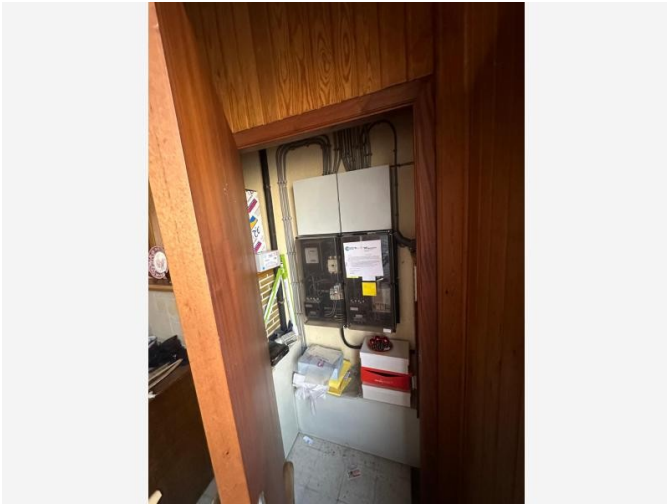
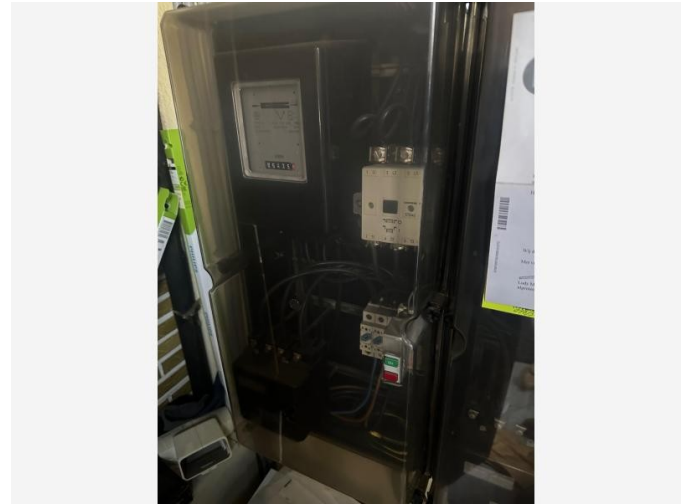
Zorgvuldig beheren

Eindbeoordeling materiaalrisico	Zeer laag materiaalrisico en/of zeer lage kans op vezelvrijgave
---------------------------------	---

Gebondenheid	Categorie 1: hechtgebonden in oorsprong
Asbestsoort (vezeltype)	Crocidoliet aanwezig
Asbestconcentratie	Laag (< 50%)
Afschermingsgraad van het gehele materiaal	Stootvaste afscherming of omkasting
Toestand van het materiaal	Onbeschadigd, niet verweerd

Beschrijving	Bakeliet toepassingen
Omgeving	Binnen
Primaire drager	Binnenwand
Asbestmateriaal	Plaat, paneel, tablet - Type Bakeliet
Bindmiddel van asbestmateriaal	Kunststof of -hars
Gebondenheid op basis van bindmiddel	Hecht
Hoeveelheid (oppervlakte - dikte - aantal)	• 0,40 m ² - 0,30 cm - 1 stuk
Totaal volume	0,001 m ³
Eenvoudig bereikbaar	Ja
Bevestigingswijze	• Geschroefd
Identificatiemethode	Vaststelling zonder monsternamen

- Zorg voor een veilig beheer. Vermijd het beschadigen van het asbestmateriaal. Controleer de toestand jaarlijks op wijzigingen.

- Eenvoudige handelingen: mag via doe-het-zelf of door werknemer(s) met opleidingsattest eenvoudige handelingen
De energieleverancier zal deze in de toekomst vervangen en als asbesthoudend materiaal behandelen .

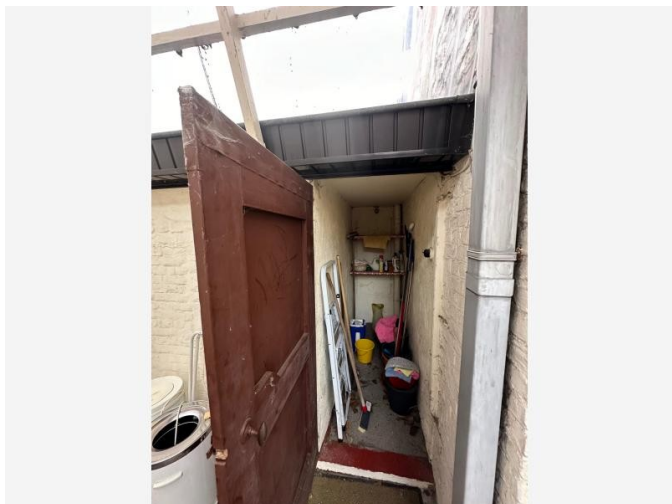
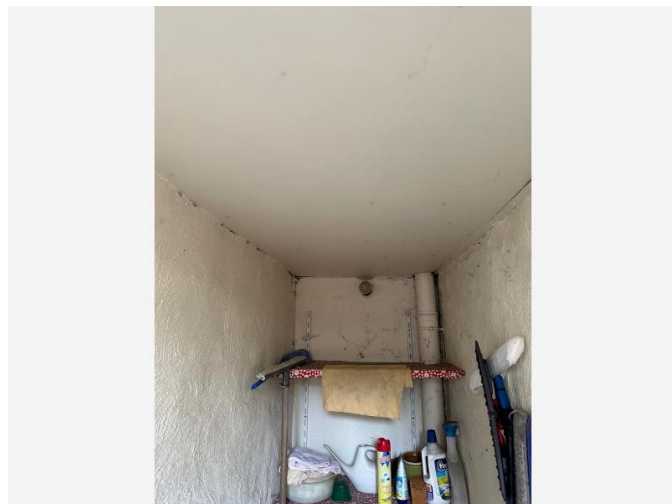
Zorgvuldig beheren

Eindbeoordeling materiaalrisico	Zeer laag materiaalrisico en/of zeer lage kans op vezelvrijgave
---------------------------------	---

Gebondenheid	Categorie 1: hechtgebonden in oorsprong
Asbestsoort (vezeltype)	Crocidoliet aanwezig
Asbestconcentratie	Laag (< 50%)
Afschermingsgraad van het gehele materiaal	Niet stootvaste afscherming
Toestand van het materiaal	Onbeschadigd, niet verweerd

Beschrijving	Plafond menuiserite berging buiten
Omgeving	Binnen
Primaire drager	Plafond
Asbestmateriaal	Plaat, paneel, tablet - Type Menuiserite
Bindmiddel van asbestmateriaal	Cement
Gebondenheid op basis van bindmiddel	Hecht
Hoeveelheid (oppervlakte - dikte - aantal)	• 2,00 m ² - 0,30 cm - 1 stuk
Totaal volume	0,006 m ³
Eenvoudig bereikbaar	Ja

- Zorg voor een veilig beheer. Vermijd het beschadigen van het asbestmateriaal. Controleer de toestand jaarlijks op wijzigingen.

- Eenvoudige handelingen: mag via doe-het-zelf of door werknemer(s) met opleidingsattest eenvoudige handelingen
Buitentoepassingen die hechtgebonden zijn kunnen door uzelf verwijderd worden indien: *Verwijdering enkel indien de voorschriften worden gevolgd.*Kiest u voor een aannemer voor verwijdering van het materiaal controleer dan of deze voldoen aan de regelgeving.

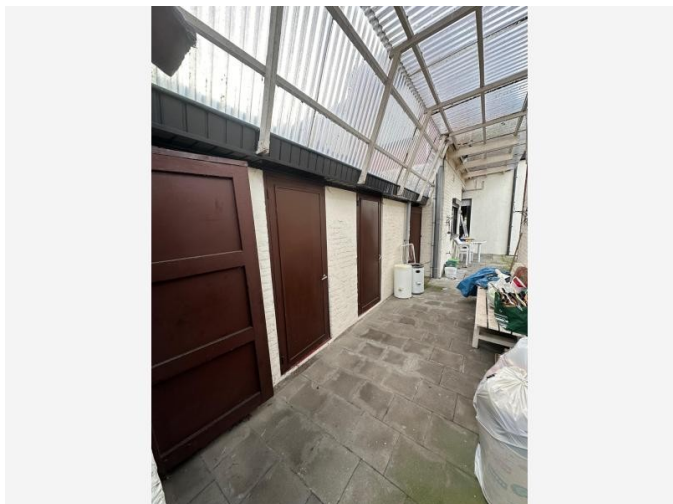
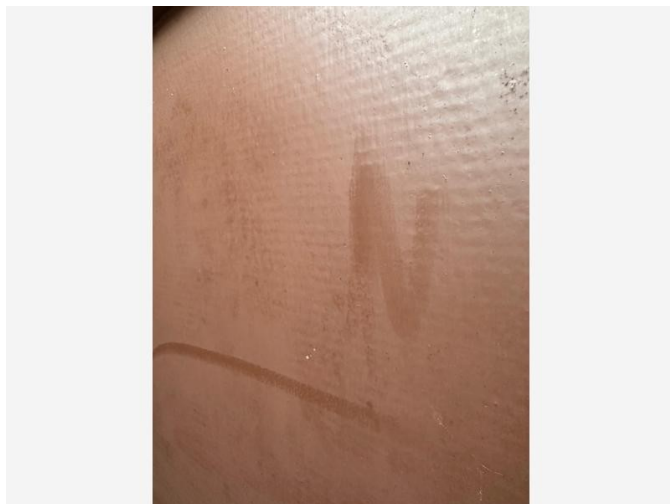
Zorgvuldig beheren

Eindbeoordeling materiaalrisico	Zeer laag materiaalrisico en/of zeer lage kans op vezelvrijgave
---------------------------------	---

Gebondenheid	Categorie 1: hechtgebonden in oorsprong
Asbestsoort (vezeltype)	Crocidoliet aanwezig
Asbestconcentratie	Laag (< 50%)
Afschermingsgraad van het gehele materiaal	Niet stootvaste afscherming
Toestand van het materiaal	Onbeschadigd, niet verweerd

Beschrijving	Deurpanelen menuiserie
Omgeving	Grenst aan binnen- en buitenlucht
Primaire drager	Wandopening verticaal (raam, deur, ...)
Asbestmateriaal	Plaat, paneel, tablet - Type Menuiserie
Bindmiddel van asbestmateriaal	Cement
Gebondenheid op basis van bindmiddel	Hecht
Hoeveelheid (oppervlakte - dikte - aantal)	• 8,00 m ² - 0,30 cm - 1 stuk
Totaal volume	0,024 m ³
Eenvoudig bereikbaar	Ja

- Zorg voor een veilig beheer. Vermijd het beschadigen van het asbestmateriaal. Controleer de toestand jaarlijks op wijzigingen.

- Eenvoudige handelingen: mag via doe-het-zelf of door werknemer(s) met opleidingsattest eenvoudige handelingen
Buitentoepassingen die hechtgebonden zijn kunnen door uzelf verwijderd worden indien: *Verwijdering enkel indien de voorschriften worden gevolgd.*Kiest u voor een aannemer voor verwijdering van het materiaal controleer dan of deze voldoen aan de regelgeving.

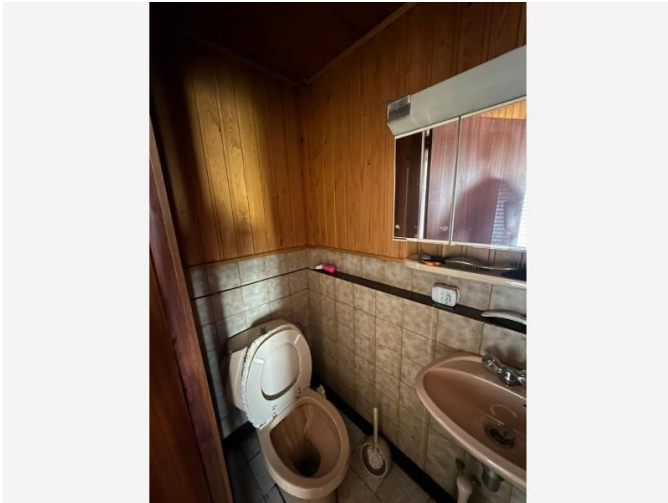
Bepaalde tegellijmen konden vroeger asbesthoudend zijn , zonder destructief onderzoek kon daar echter geen uitsluitsel over gedaan worden . Bij renovatie of afbraakwerken kan via staalname met zekerheid aangetoond worden of deze lijmen al dan niet asbesthoudend zijn om zo de nodige maatregelen en voorschriften te kunnen volgen .

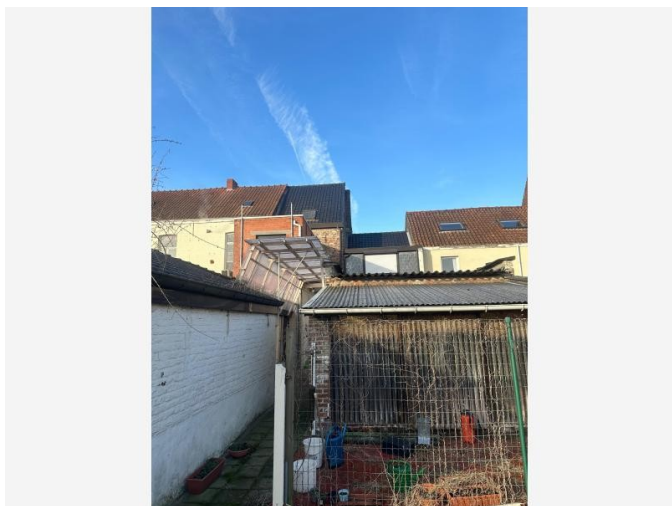
Alle daken werden vernieuwd in 2000 en asbest-vrij , zowel de platte daken ,hellende daken met pannen, golfplaten dak en dakopstanden (natuurleien).

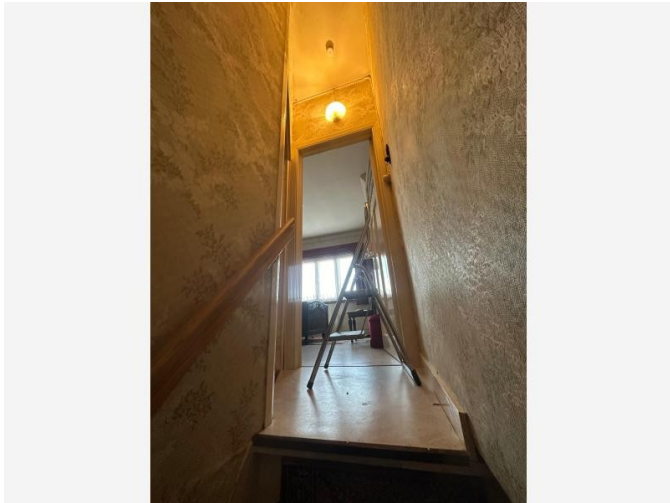
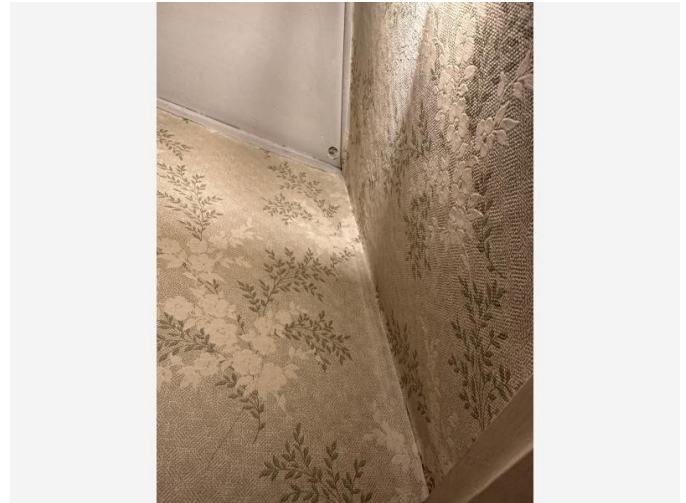
Geen asbest

#	Type	Referentie	Resultaat
8.1	Mengmonster	2	Geen asbest

Beschrijving	Pleister plafonds
Omgeving	Binnen
Primaire drager	Plafond
Bindmiddel van materiaal	Gips - kalk

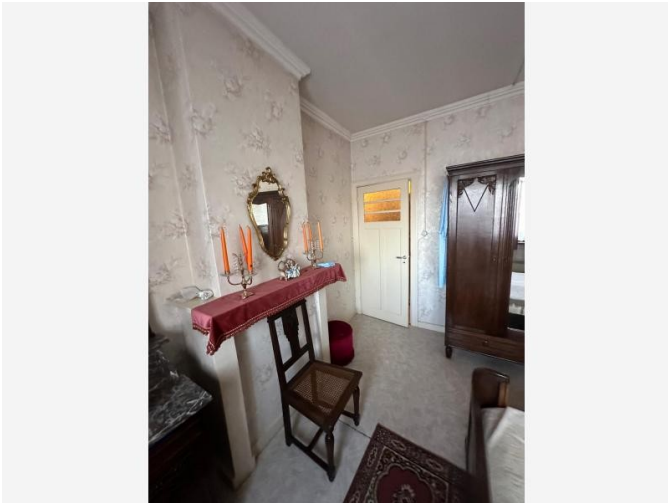
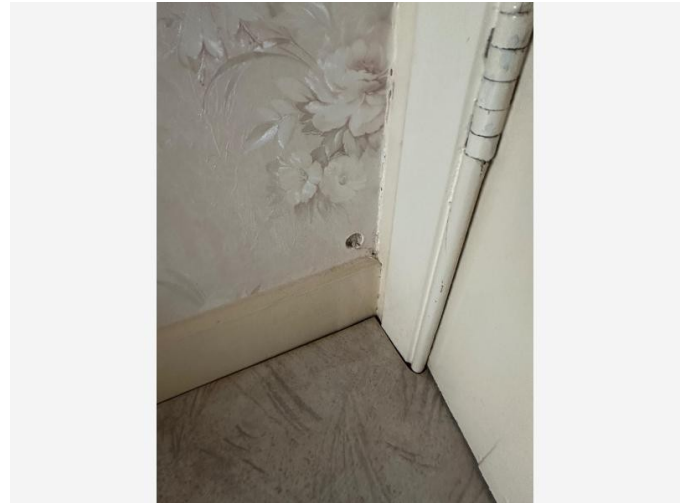
Fiche 9: Pleister muren

Geen asbest

#	Type	Referentie	Resultaat
9.1	Mengmonster	1	Geen asbest

Beschrijving	Pleister muren
Omgeving	Binnen
Primaire drager	Binnenwand
