Asbestinventarisatetest

Neerstraat 58, 3150 Haacht

Attestnummer : 20240409-000246.000

Uitgegeven op : 09.04.2024

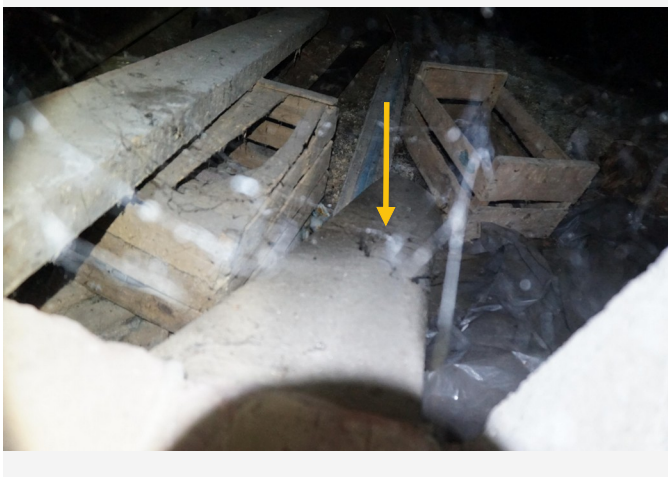
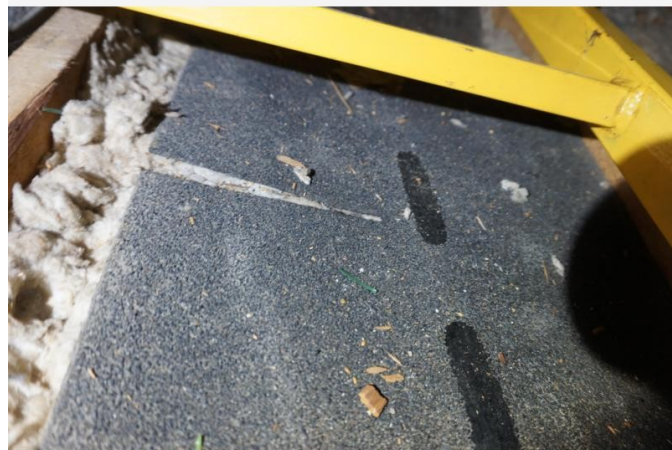
Dringend verwijderen

Beschrijving	Afval roofing kruipkelder/zolder
Type afvalstof	Betreft stock-voorraad of gedemonteerde asbestmaterialen
Aanwezige resten	Rol roofing in kruipkelder en stukjes roofing op zolder.
Omgeving	Binnen
Primaire drager	Vloer
Asbestmaterialen	<ul style="list-style-type: none">Dak- en gevelbekleding - Roofing
Bindmiddel van asbestmateriaal	Bitumen (roofing, teer, asfalt)
Gebondenheid op basis van bindmiddel	Hecht
Hoeveelheid (gewicht - aantal)	<ul style="list-style-type: none">10,00 kg - 1 stuk
Totaal gewicht	10,00 kg
Eenvoudig bereikbaar	Ja
Identificatiemethode	Vaststelling zonder monstername Motivatie: Op vraag van de eigenaar-opdrachtgever werd geen monstername uitgevoerd
Opmerking	Het betreft een schatting van de hoeveelheid.

- Verwijder het asbestafval.

- Eenvoudige handelingen: mag via doe-het-zelf of door werknemer(s) met opleidingsattest eenvoudige handelingen
Het afval betreft hechtgebonden toepassingen. Verwijder deze zonder (extra) te beschadigen.

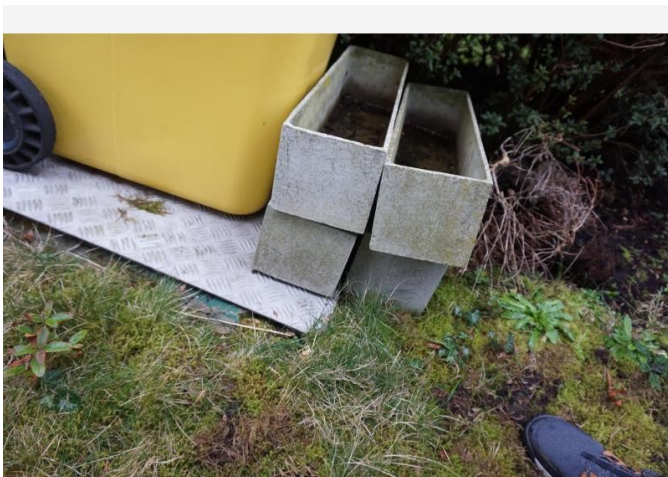
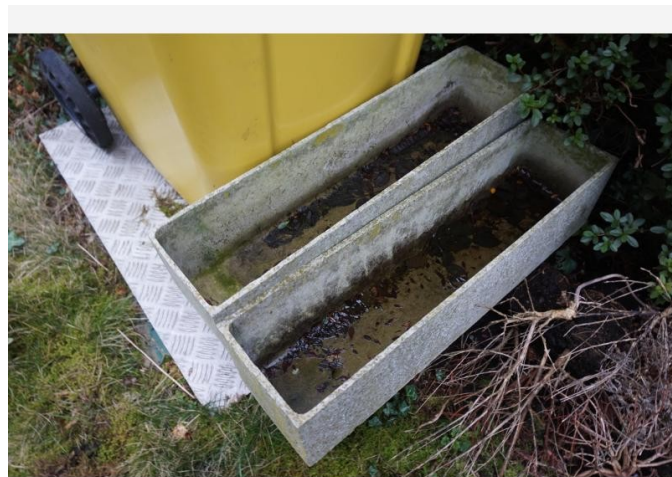
Dringend verwijderen

Beschrijving	Afval bloembakken naast woning
Type afvalstof	Betreft stock-voorraad of gedemonteerde asbestmaterialen
Aanwezige resten	Enkele bloembakken naast de woning.
Omgeving	Buiten
Primaire drager	Bodem
Asbestmaterialen	<ul style="list-style-type: none">• Bak, reservoir, kuip, bloembak
Bindmiddel van asbestmateriaal	Cement
Gebondenheid op basis van bindmiddel	Hecht
Hoeveelheid (gewicht - aantal)	<ul style="list-style-type: none">• 5,00 kg - 1 stuk
Totaal gewicht	5,00 kg
Eenvoudig bereikbaar	Ja
Identificatiemethode	Vaststelling zonder monsternamen
Opmerking	Het betreft een schatting van de hoeveelheid.

- Verwijder het asbestafval.

- Eenvoudige handelingen: mag via doe-het-zelf of door werknemer(s) met opleidingsattest eenvoudige handelingen
Het afval betreft hechtgebonden toepassingen. Verwijder deze zonder (extra) te beschadigen.

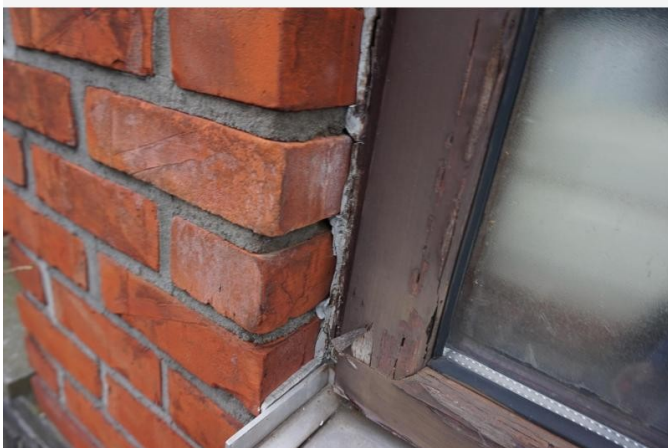
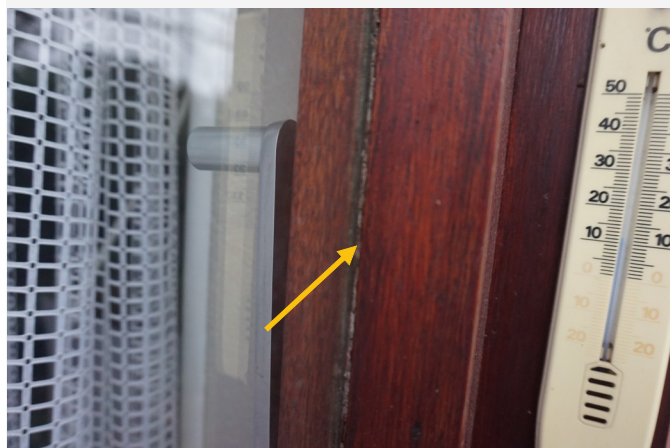
Eindbeoordeling materiaalrisico	Laag materiaalrisico en/of verlaagde kans op vezelvrijgave
---------------------------------	--

Gebondenheid	Categorie 1: hechtgebonden in oorsprong
Asbestsoort (vezeltype)	Amfibool aanwezig, uitgezonderd crocidoliet
Asbestconcentratie	Laag (< 50%)
Afschermingsgraad van het gehele materiaal	Geheel of deels (ook) vrij aan de binnenlucht
Toestand van het materiaal	Licht beschadigd, licht verweerd. Intact materiaal type Pical – asbestboard of categorie III 'gebondenheid'

Beschrijving	Mastiek (oud) schrijnwerk
Omgeving	Grenst aan binnen- en buitenlucht
Primaire drager	Wandopening verticaal (raam, deur, ...)
Asbestmateriaal	In-situ afwerkingslagen - Pasta, stopverf, voegsel, stopsel, vulsel, mastiek, kitten, ...
Bindmiddel van asbestmateriaal	Kitten, mastiek, pasta
Gebondenheid op basis van bindmiddel	Hecht
Hoeveelheid (gewicht - aantal)	<ul style="list-style-type: none">• 2,00 kg - 1 stuk
Totaal gewicht	2,00 kg
Eenvoudig bereikbaar	Ja
Bevestigingswijze	<ul style="list-style-type: none">• Verlijmd, ingegoten, versmeerd

Identificatiemethode	Vaststelling zonder monstername
Destructieve handeling voor identificatie	Nee
Opmerking	Al het oude schrijnwerk dat mastiek bevat die (half)hard is geworden is verdacht. Het betreft een ruwe schatting van de hoeveelheid.

- Zorg voor een veilig beheer. Vermijd het beschadigen van het asbestmateriaal. Controleer de toestand jaarlijks op wijzigingen.

- Eenvoudige handelingen: mag via doe-het-zelf of door werknemer(s) met opleidingsattest eenvoudige handelingen
Mastiek is een hechtgebonden toepassing. Deze dient voorzichtig te worden verwijderd ofwel door middel van bvb spatel, ofwel in zijn geheel met schrijnwerk. Zorg ervoor dat er geen resten achterblijven.

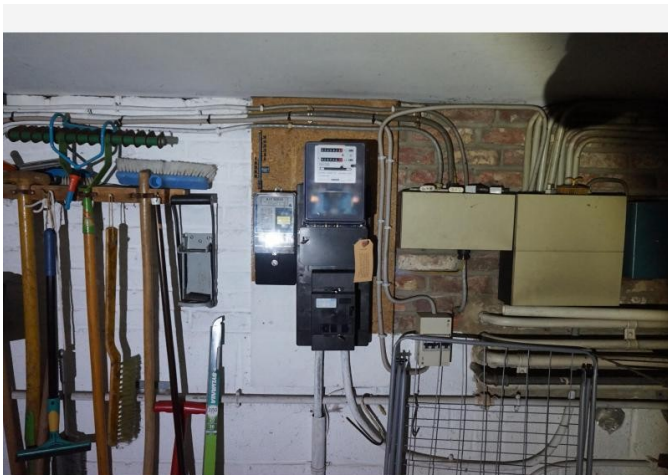
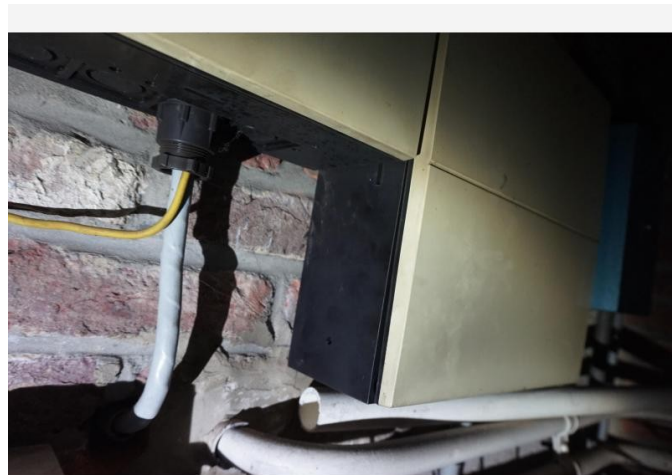
Eindbeoordeling materiaalisico	Laag materiaalisico en/of verlaagde kans op vezelvrijgave
--------------------------------	---

Gebondenheid	Categorie 1: hechtgebonden in oorsprong
Asbestsoort (vezeltype)	Crocidoliet aanwezig
Asbestconcentratie	Laag (< 50%)
Afschermingsgraad van het gehele materiaal	Geheel of deels (ook) vrij aan de binnenlucht
Toestand van het materiaal	Onbeschadigd, niet verweerd

Beschrijving	Bakeliet (oud elektrisch materieel)
Omgeving	Binnen
Primaire drager	Communicatie en elektrische infrastructuur en uitrusting
Asbestmateriaal	Bakeliet
Bindmiddel van asbestmateriaal	Kunststof of -hars
Gebondenheid op basis van bindmiddel	Hecht
Hoeveelheid (gewicht - aantal)	<ul style="list-style-type: none">• 2,00 kg - 1 stuk
Totaal gewicht	2,00 kg
Eenvoudig bereikbaar	Ja
Bevestigingswijze	<ul style="list-style-type: none">• Geschroefd
Identificatiemethode	Vaststelling zonder monsternamen

Destructieve handeling voor identificatie	Nee
Opmerking	Het betreft al het oud elektrisch (schakel)materieel van bakeliet (bvb; schakelaars/klemmendozen/stopcontacten/lamphouders...) Het betreft een ruwe schatting van de hoeveelheid.

- Zorg voor een veilig beheer. Vermijd het beschadigen van het asbestmateriaal. Controleer de toestand jaarlijks op wijzigingen.

- Eenvoudige handelingen: mag via doe-het-zelf of door werknemer(s) met opleidingsattest eenvoudige handelingen
Elektrisch materiaal uit bakeliet zijn hechtgebonden toepassingen. Deze dienen voorzichtig te worden verwijderd zonder te breken.

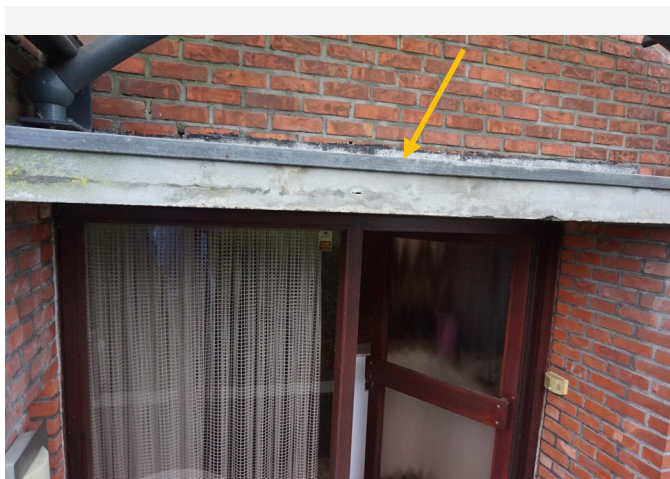
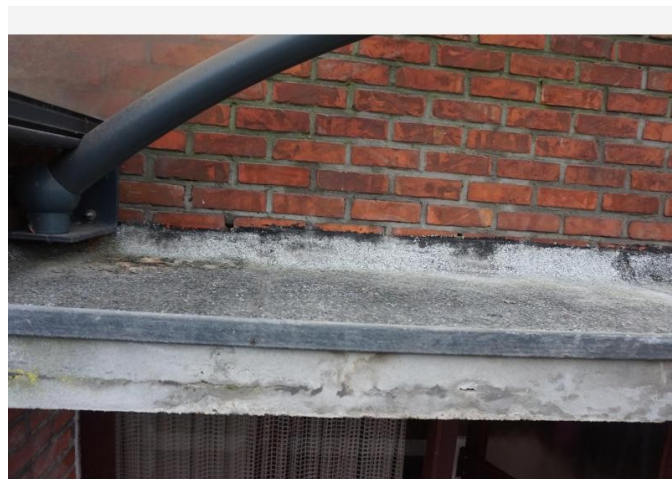
Eindbeoordeling materiaalrisico	Laag materiaalrisico en/of verlaagde kans op vezelvrijgave
---------------------------------	--

Gebondenheid	Categorie 1: hechtgebonden in oorsprong
Asbestsoort (vezeltype)	Alleen chrysotiel
Asbestconcentratie	Laag (< 50%)
Afschermingsgraad van het gehele materiaal	Geheel of deels vrij aan de buitenlucht
Toestand van het materiaal	Licht beschadigd, licht verweerd. Intact materiaal type Pical – asbestboard of categorie III 'gebondenheid'

Beschrijving	Roofing plat dak aan inkom
Omgeving	Buiten
Primaire drager	Plat dak
Asbestmateriaal	Dak- en gevelbekleding - Roofing
Bindmiddel van asbestmateriaal	Bitumen (roofing, teer, asfalt)
Gebondenheid op basis van bindmiddel	Hecht
Hoeveelheid (oppervlakte - aantal)	• 1,50 m ² - 1 stuk
Totale oppervlakte	1,50 m ²
Eenvoudig bereikbaar	Ja
Bevestigingswijze	• Verlijmd, ingegoten, versmeerd

- Zorg voor een veilig beheer. Vermijd het beschadigen van het asbestmateriaal. Controleer de toestand jaarlijks op wijzigingen.

- Eenvoudige handelingen: mag via doe-het-zelf of door werknemer(s) met opleidingsattest eenvoudige handelingen
Roofing mag, gezien dit niet zonder te scheuren/breken verwijderd kan worden, niet doe-het-zelf verwijderd worden maar enkel door werknemers met opleidingsattest éénvoudige handelingen. Er komen hier steeds asbestvezels bij vrij.

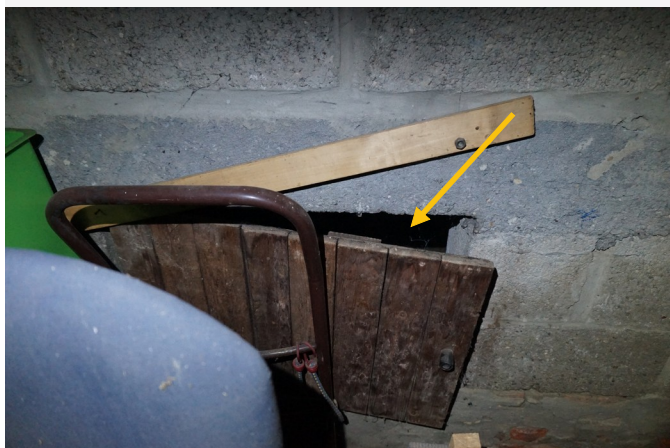
Situeringsfoto

Permanente beperking

Reden: Hoogte kleiner dan 1.5m

Uitleg van de asbestdeskundige: De hoogte van de kruipkelder is lager dan 1,5m.

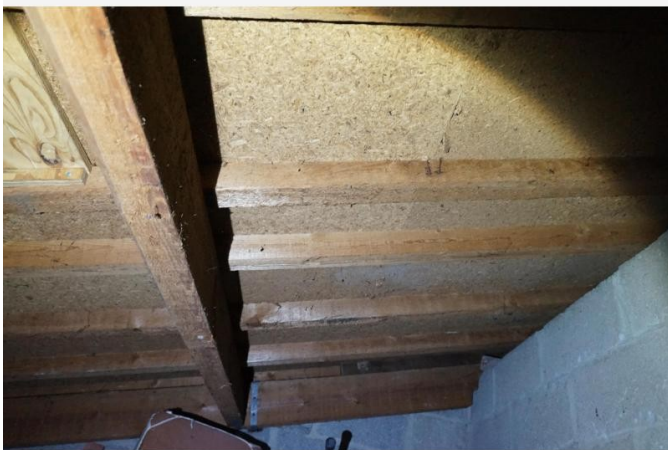
Vrije foto

Er werd geen asbest onderdak vastgesteld.

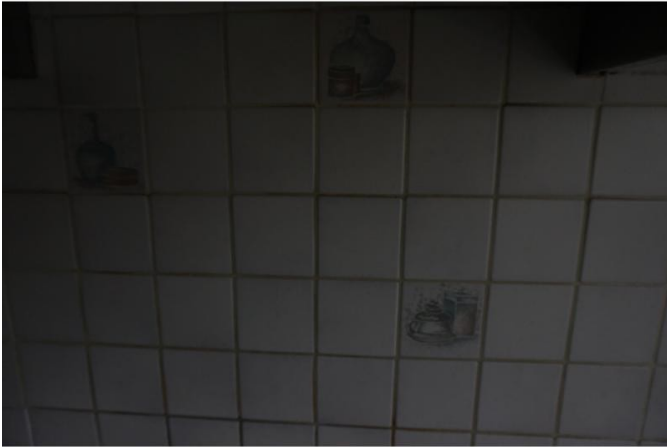
Vrije foto

De gebruikte tegelijm van faiencetegels kan asbest bevatten, het betreft een niet-destructief onderzoek, daardoor kon deze niet visueel vastgesteld, beoordeeld en bemonsterd worden.

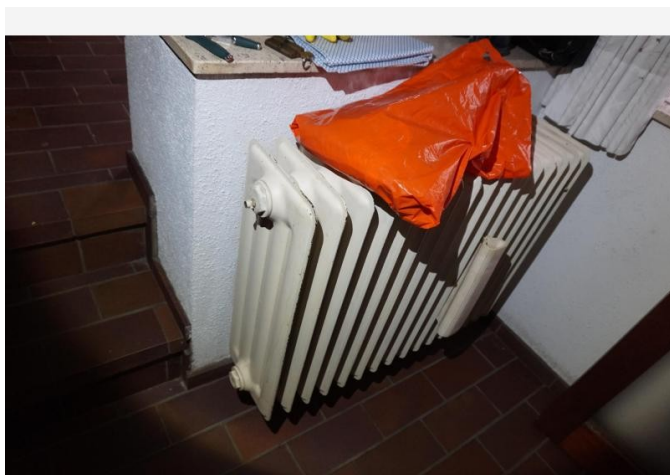
Vrije foto

Tussen de lamellen van de oude, gietijzeren radiator(en) kan een inwendige, asbesthoudende dichting aanwezig zijn.

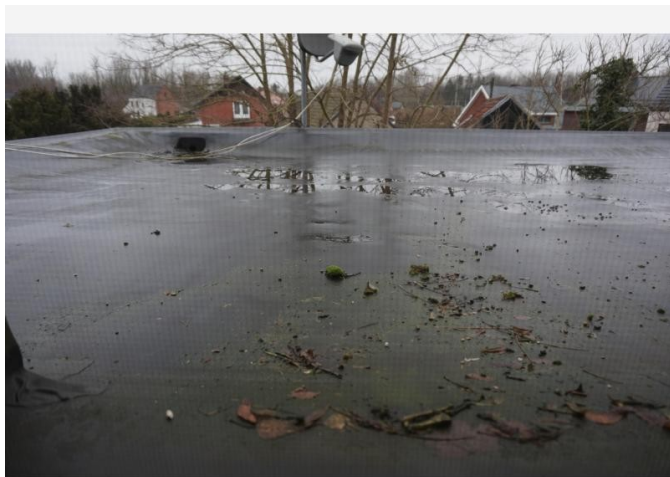
Vrije foto

Het plat dak achteraan is bedekt met EPDM, dit is niet asbestverdacht.

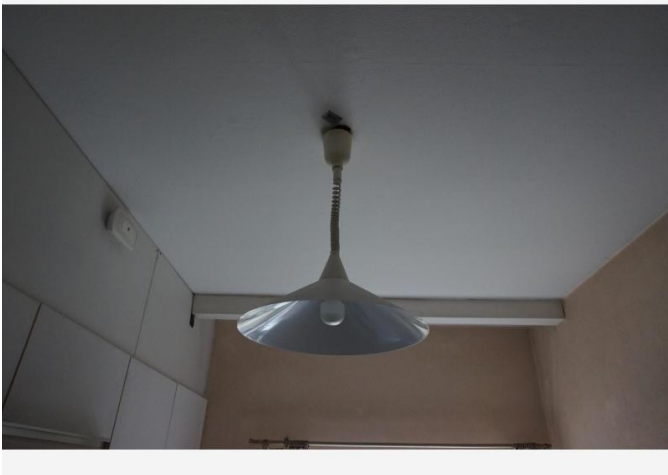
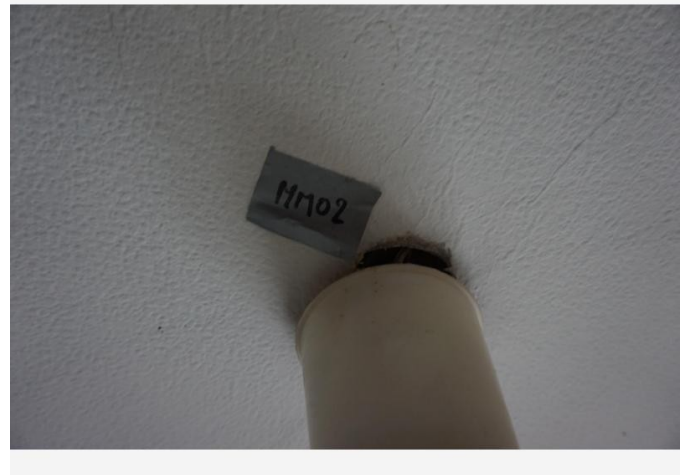
Fiche 11: Pleisterwerk plafonds

Geen asbest

#	Type	Referentie	Resultaat
11.1	Mengmonster	MM02	Geen asbest

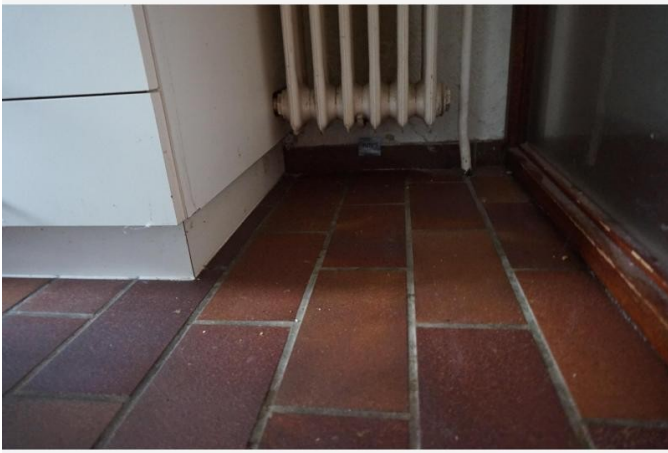
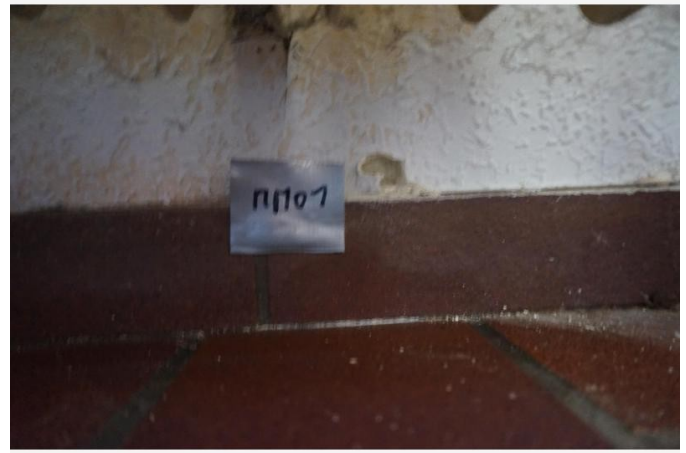
Geen asbest

#	Type	Referentie	Resultaat
12.1	Mengmonster	MM01	Geen asbest

Beschrijving	Pleisterwerk muren
Omgeving	Binnen
Primaire drager	Binnenwand
