Asbestinventarisatetest

Remi Van de Sandelaan 7, 3150 Haacht

Attestnummer : 20241017-000021.000

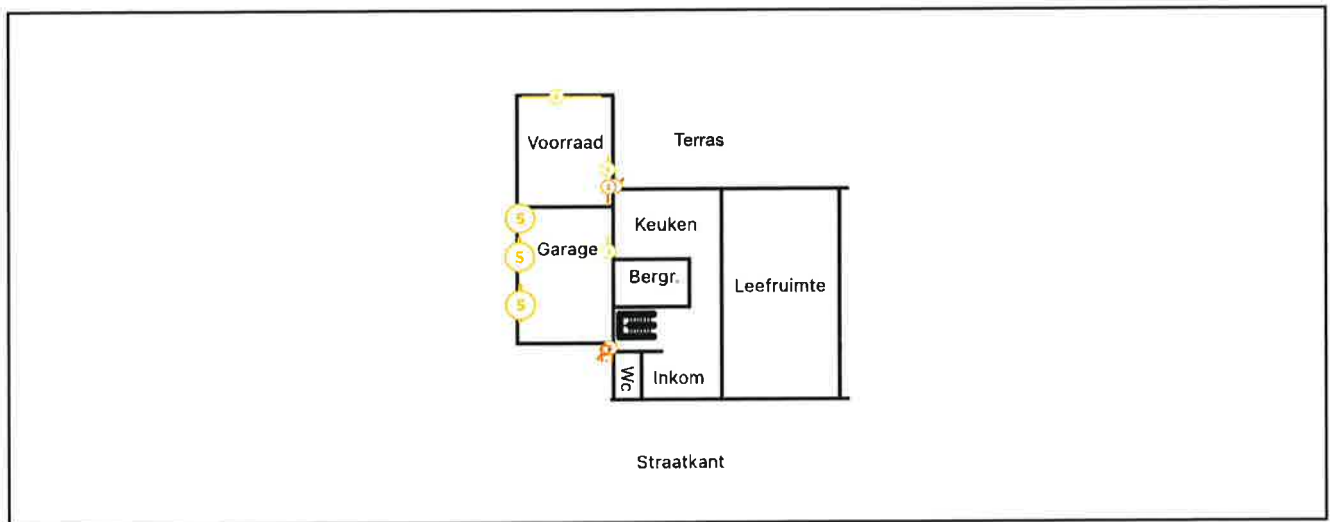
Plan 1.3: Woning plan - V+0 - varia

Beschrijving	Type	Actie
3. Asbestverdacht inspectieluik - binnen	Asbestmateriaal	Verwijderen
4. Kit muur	Asbestmateriaal	Verwijderen
4.1 Code: MM03	Puntmonster	-
5. Vensterbanken type massal	Asbestmateriaal	Zorgvuldig beheren
6. Bakeliet toepassingen	Asbestmateriaal	Zorgvuldig beheren

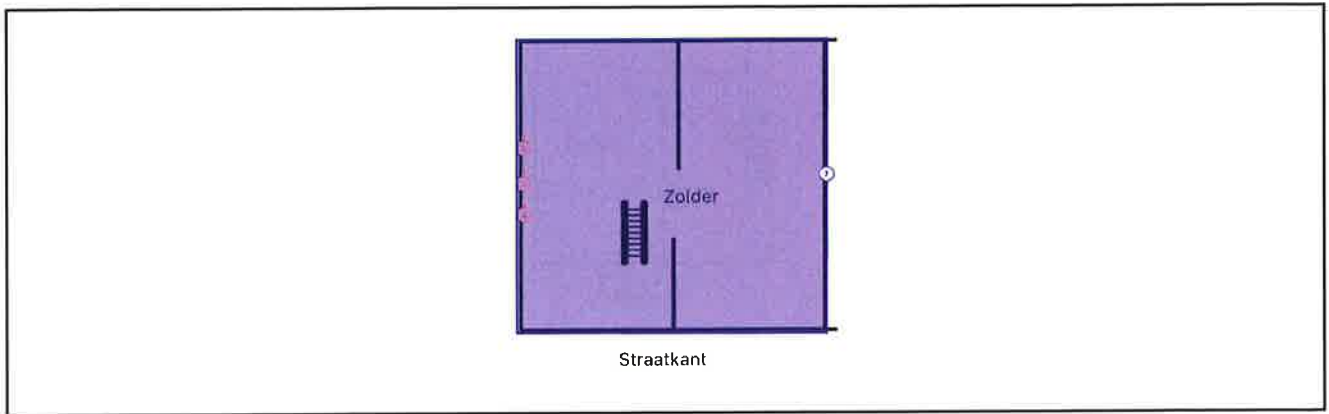
Plan 1.7: Woning plan - V+2

Beschrijving	Type	Actie
2. Ventilatiebuis	Asbestmateriaal	Verwijderen
7. Geen asbestverdacht onderdak	Advies	-

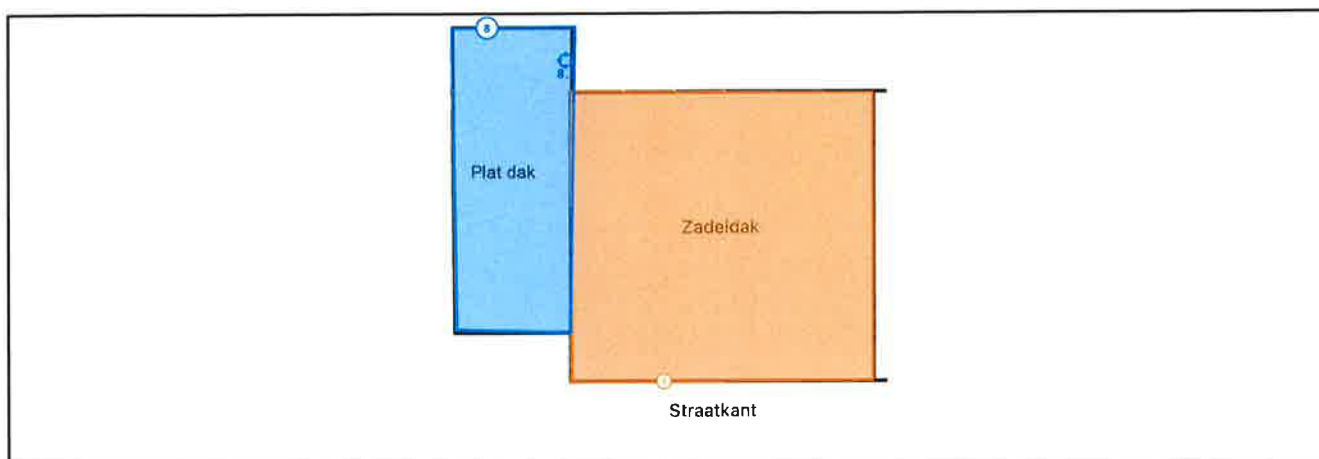
Plan 1.9: Woning plan - dak

Beschrijving	Type	Actie
1. Asbestcement leien - dak	Asbestmateriaal	Verwijderen
8. Roofing	Geen asbest	-
8.1 Code: MM04	Puntmonster	-

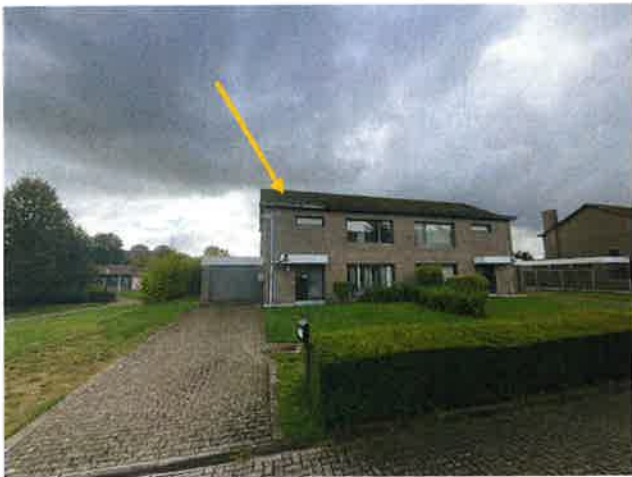
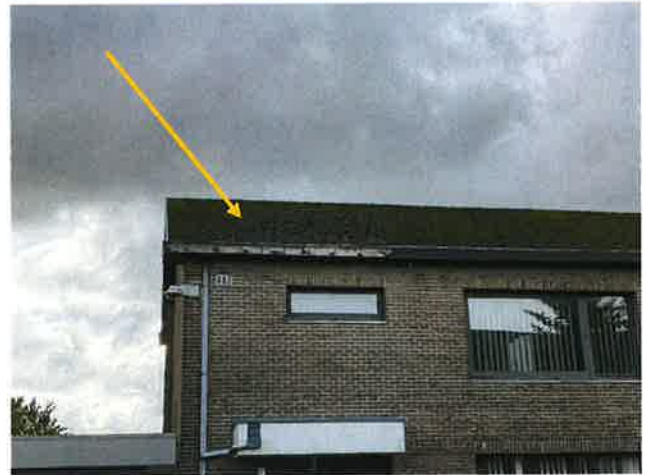
Fiche 1: Asbestcement leien - dak

Het asbestmateriaal valt onder de mijlpaal van 2034.

Verhoogd materiaalisico en/of verhoogde kans op vezelvrijgave

Gebondenheid	Categorie 1: hechtgebonden in oorsprong
Asbestsoort (vezeltype)	Crocidoliet aanwezig
Asbestconcentratie	Laag (< 50%)
Afschermingsgraad van het gehele materiaal	Geheel of deels vrij aan de buitenlucht
Toestand van het materiaal	Matig beschadigd, matig verweerd

- Verwijder dit asbestmateriaal zo snel mogelijk. Volg de toestand goed op.
- Hemelwater dat afspoelt van asbestcement daken of gevels kan asbestdeeltjes bevatten. Gebruik het enkel voor gesloten circuits (bv. spoelen toiletten). Reinig na het vervangen van het dak of de gevel de dakgoten en regenwaterput of -ton om asbesthoudend sediment of slib te verwijderen

- Eenvoudige handelingen: mag via doe-het-zelf of door werknemer(s) met opleidingsattest eenvoudige handelingen
Deze toepassing betreft een hechtgebonden asbesttoepassing, buiten, en kan door een aannemer die over een opleidingsattest eenvoudige handelingen beschikt of door een particulier (doe-het-zelf), verwijderd worden indien:
 - 1) er geen verhoogd risico op vrijgave van asbestvezels ontstaat;
 - 2) de toepassing voorafgaand wordt gefixeerd/bevochtigd;
 - 3) de individuele elementen zonder machinale werktuigen en zonder breken of gooien een voor een losgemaakt worden;

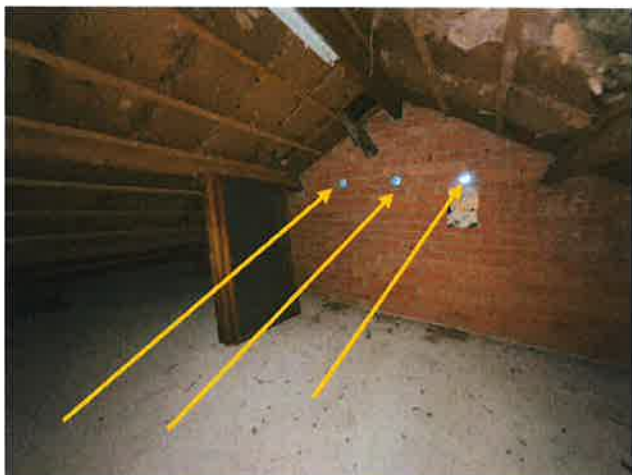
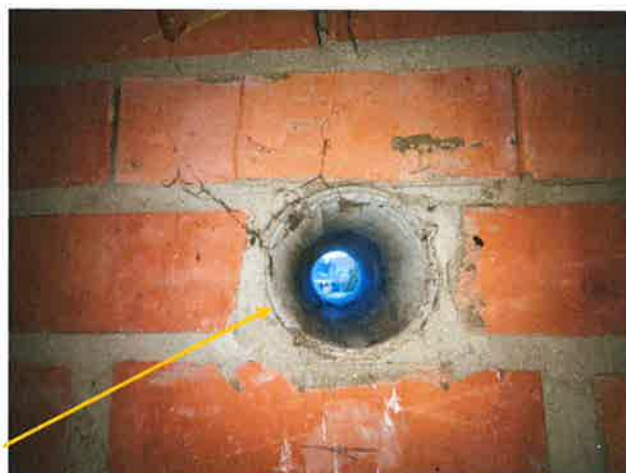
Fiche 2: Verluftingsbuis

Het asbestmateriaal valt onder de mijlpaal van 2040.

Verhoogd materiaalrisico en/of verhoogde kans op vezelvrijgave

Gebondenheid	Categorie 1: hechtgebonden in oorsprong
Asbestsoort (vezeltype)	Crocidoliet aanwezig
Asbestconcentratie	Laag (< 50%)
Afschermingsgraad van het gehele materiaal	Geheel of deels (ook) vrij aan de binnenlucht
Toestand van het materiaal	Licht beschadigd, licht verweerd. Intact calciumsilicaatmateriaal of categorie III 'gebondenheid'

- Verwijder dit asbestmateriaal zo snel mogelijk. Volg de toestand goed op.

- Eenvoudige handelingen: mag via doe-het-zelf of door werknemer(s) met opleidingsattest eenvoudige handelingen
Deze toepassing betreft een hechtgebonden asbesttoepassing, binnen, en kan door een aannemer die over een opleidingsattest eenvoudige handelingen beschikt of door een particulier (doe-het-zelf), verwijderd worden indien:
 - 1) er geen verhoogd risico op vrijgave van asbestvezels ontstaat;
 - 2) de toepassing voorafgaand wordt gefixeerd/bevochtigd;
 - 3) de individuele elementen zonder machinale werktuigen en zonder breken of gooien een voor een losgemaakt worden;
 - 4) in gesloten verpakking weggevoerd worden naar een erkend afvalpunt (recyclagepark).Zorg voor voldoende persoonlijke beschermmiddelen en dat er niemand in de buurt is tijdens de

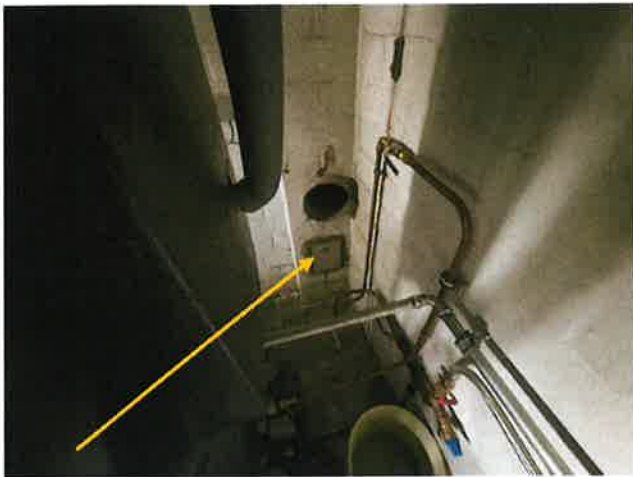
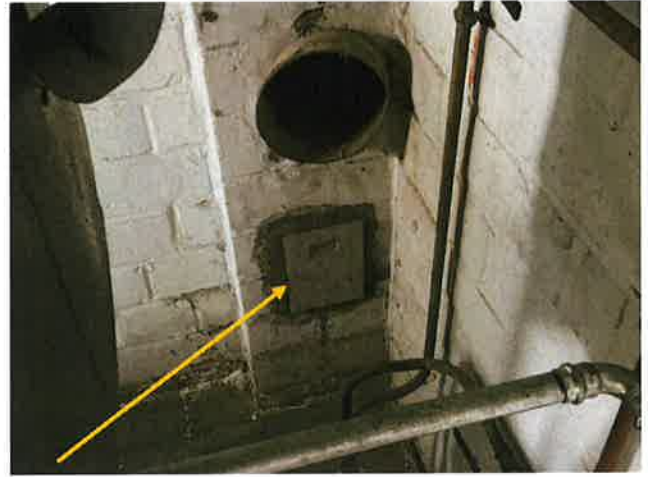
Fiche 3: Asbestverdacht inspectieluik – binnen

Het asbestmateriaal valt onder de mijlpaal van 2040.

Eindbeoordeling materiaalrisico	Verhoogd materiaalrisico en/of verhoogde kans op vezelvrijgave
---------------------------------	--

Gebondenheid	Categorie 1: hechtgebonden in oorsprong
Asbestsoort (vezeltype)	Crocidoliet aanwezig
Asbestconcentratie	Laag (< 50%)
Afschermingsgraad van het gehele materiaal	Geheel of deels (ook) vrij aan de binnenlucht
Toestand van het materiaal	Licht beschadigd, licht verweerd. Intact calciumsilicaatmateriaal of categorie III 'gebondenheid'

- Verwijder dit asbestmateriaal zo snel mogelijk. Volg de toestand goed op.

- Eenvoudige handelingen: mag via doe-het-zelf of door werknemer(s) met opleidingsattest eenvoudige handelingen
Betreft een hechtgebonden asbesttoepassing, binnen, dewelke in zijn geheel verwijderd kan worden. Zorg voor voldoende persoonlijke beschermiddelen, dat er niemand in de buurt is, en dat het materiaal niet breekt tijdens de verwijdering. Raadpleeg de sectie "toelichting" achteraan in het asbestattest, waar de methodieken asbestverwijdering worden toegelicht.

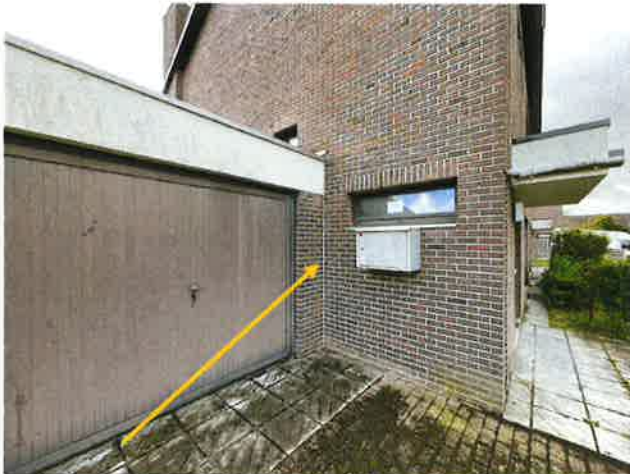
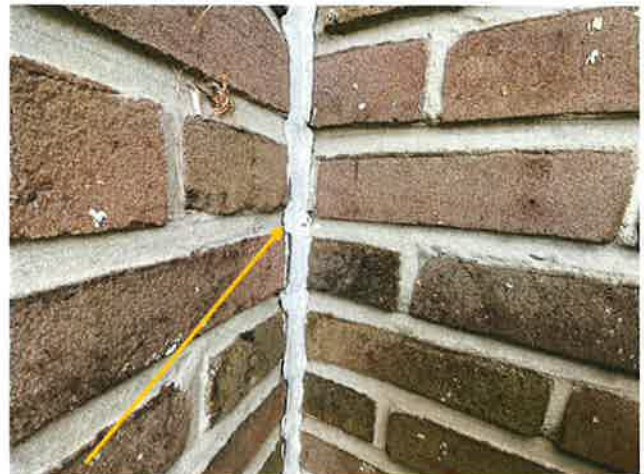
Fiche 4: Kit muur

Het asbestmateriaal valt onder de mijlpaal van 2040.

Eindbeoordeling materiaalrisico	Verhoogd materiaalrisico en/of verhoogde kans op vezelvrijgave
---------------------------------	--

Gebondenheid	Categorie 1: hechtgebonden in oorsprong
Asbestsoort (vezeltype)	Alleen chrysotiel
Asbestconcentratie	Laag (< 50%)
Afschermingsgraad van het gehele materiaal	Geheel of deels vrij aan de buitenlucht
Toestand van het materiaal	Matig beschadigd, matig verweerd

#	Type	Referentie	Resultaat
4.1	Puntmonster	MM03	Chrysotiel

- Verwijder dit asbestmateriaal zo snel mogelijk. Volg de toestand goed op.

- Eenvoudige handelingen: enkel door erkend asbestverwijderaar
Betreft een hechtgebonden asbesttoepassing buiten dewelke niet zelf verwijderd kan worden. Raadpleeg de sectie "toelichting" achteraan in het asbestattest, waar de methodieken asbestverwijdering worden toegelicht.

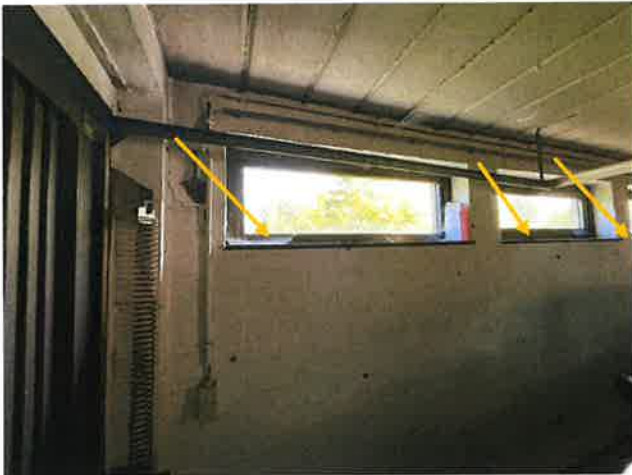
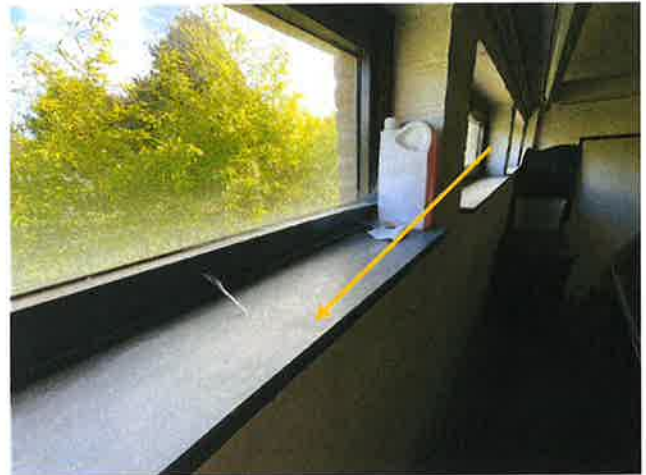
Fiche 5: Vensterbanken type massal

Het asbestmateriaal valt onder de mijlpaal van 2040.

Laag materiaalrisico en/of verlaagde kans op vezelvrijgave

Gebondenheid	Categorie 1: hechtgebonden in oorsprong
Asbestsoort (vezeltype)	Alleen chrysotiel
Asbestconcentratie	Laag (< 50%)
Afschermingsgraad van het gehele materiaal	Geheel of deels (ook) vrij aan de binnenlucht
Toestand van het materiaal	Licht beschadigd, licht verweerd. Intact calciumsilicaatmateriaal of categorie III 'gebondenheid'

- Zorg voor een veilig beheer en verwijder dit asbestmateriaal wanneer het bij werken eenvoudig bereikbaar wordt. Controleer de toestand jaarlijks op wijzigingen.

- Eenvoudige handelingen: mag via doe-het-zelf of door werknemer(s) met opleidingsattest eenvoudige handelingen
Deze toepassing betreft een hechtgebonden asbesttoepassing, binnen, en kan door een aannemer die over een opleidingsattest eenvoudige handelingen beschikt of door een particulier (doe-het-zelf), verwijderd worden indien:
 - 1) er geen verhoogd risico op vrijgave van asbestvezels ontstaat;
 - 2) de toepassing voorafgaand wordt gefixeerd/bevochtigd;
 - 3) de individuele elementen zonder machinale werktuigen en zonder breken of gooien een voor een losgemaakt worden;
 - 4) in gesloten verpakking weggevoerd worden naar een erkend afvalpunt (recyclagepark).

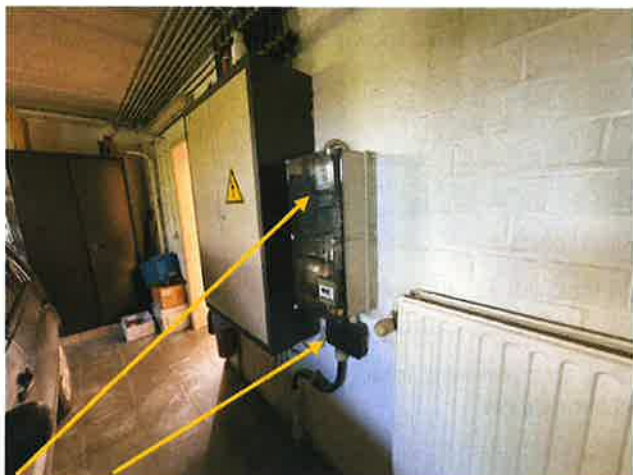
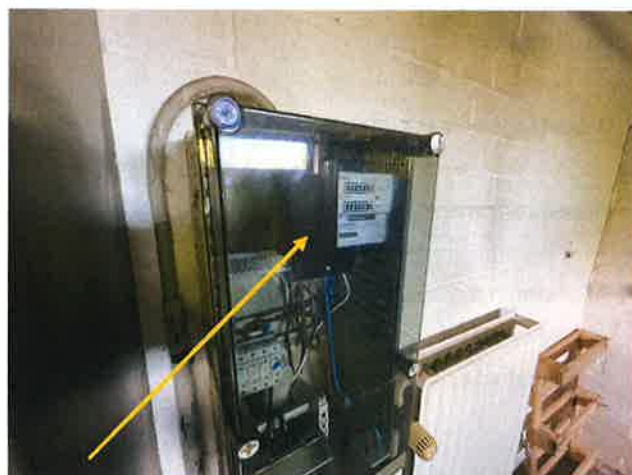
Het asbestmateriaal valt onder de mijlpaal van 2040.

Eindbeoordeling materiaalrisico	Laag materiaalrisico en/of verlaagde kans op vezelvrijgave
---------------------------------	--

Gebondenheid	Categorie 1: hechtgebonden in oorsprong
Asbestsoort (vezeltype)	Crocidoliet aanwezig
Asbestconcentratie	Laag (< 50%)
Afschermingsgraad van het gehele materiaal	Geheel of deels (ook) vrij aan de binnenlucht
Toestand van het materiaal	Onbeschadigd, niet verweerd

- Zorg voor een veilig beheer. Vermijd het beschadigen van het asbestmateriaal. Controleer de toestand jaarlijks op wijzigingen.

- Eenvoudige handelingen: mag via doe-het-zelf of door werknemer(s) met opleidingsattest eenvoudige handelingen
Betreft een hecht-gebonden asbesttoepassing, binnen, dewelke niet verweerd is. Zonder breken verwijderen. Zorg voor voldoende beschermmiddelen en zorg dat er niemand in de nabije omgeving is tijdens de verwijdering. Hou rekening met de regelgeving omtrent de verwijdering van tellers en meters bij de bevoegde instanties.

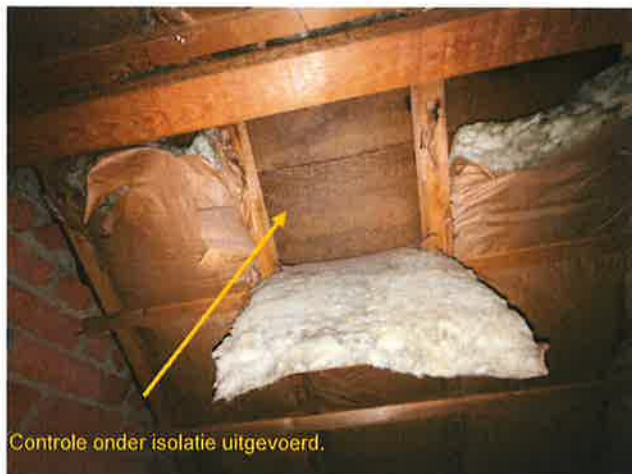
Fiche 7: Geen asbestverdacht onderdak

Er werd een controle uitgevoerd onder de dakpannen. Op deze locatie werd er geen asbest-verdacht onderdak aangetroffen.

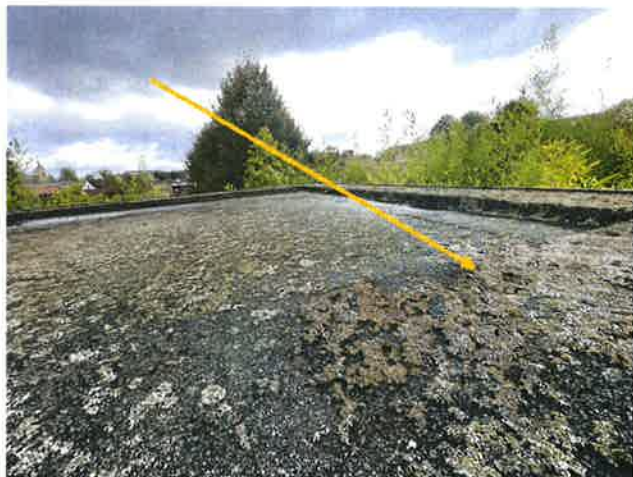
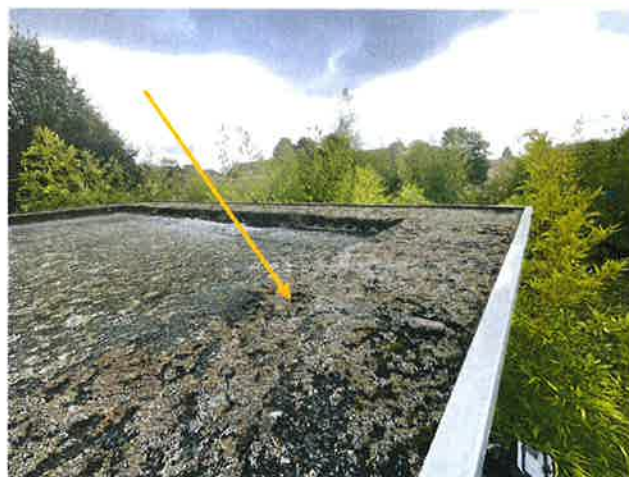
Fiche 8: Roofing

Geen asbest

#	Type	Referentie	Resultaat
8.1	Puntmonster	MM04	Geen asbest

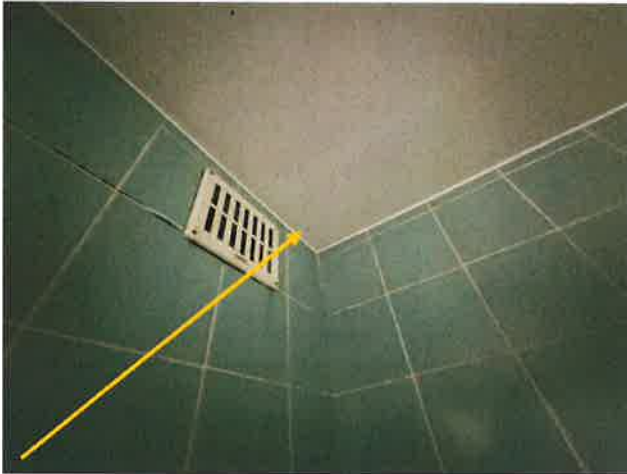
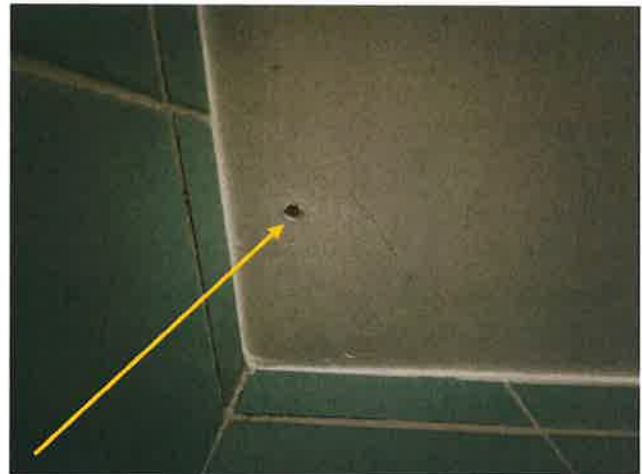
Fiche 9: Pleisterwerk plafond

Geen asbest

#	Type	Referentie	Resultaat
9.1	Mengmonster	MM02	Geen asbest

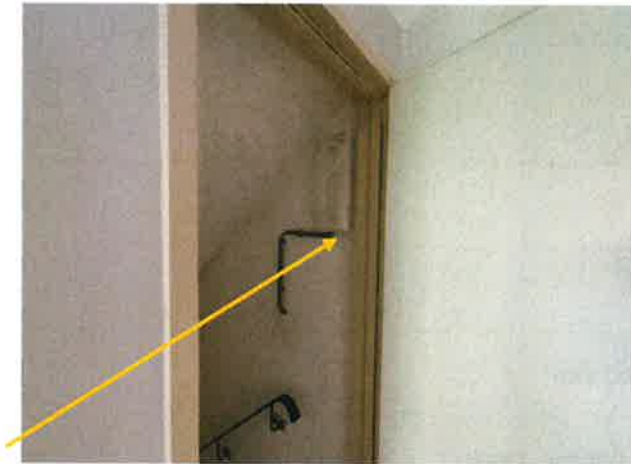
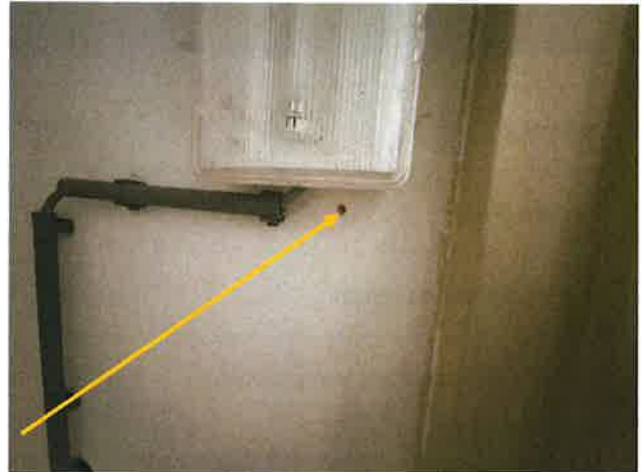
Fiche 10: Pleisterwerk wand

Geen asbest

#	Type	Referentie	Resultaat
10.1	Mengmonster	MM01	Geen asbest
