Asbestinventarisatetest

Remi Van de Sandelaan 6, 3150 Haacht

Attestnummer : 20241017-000016.000

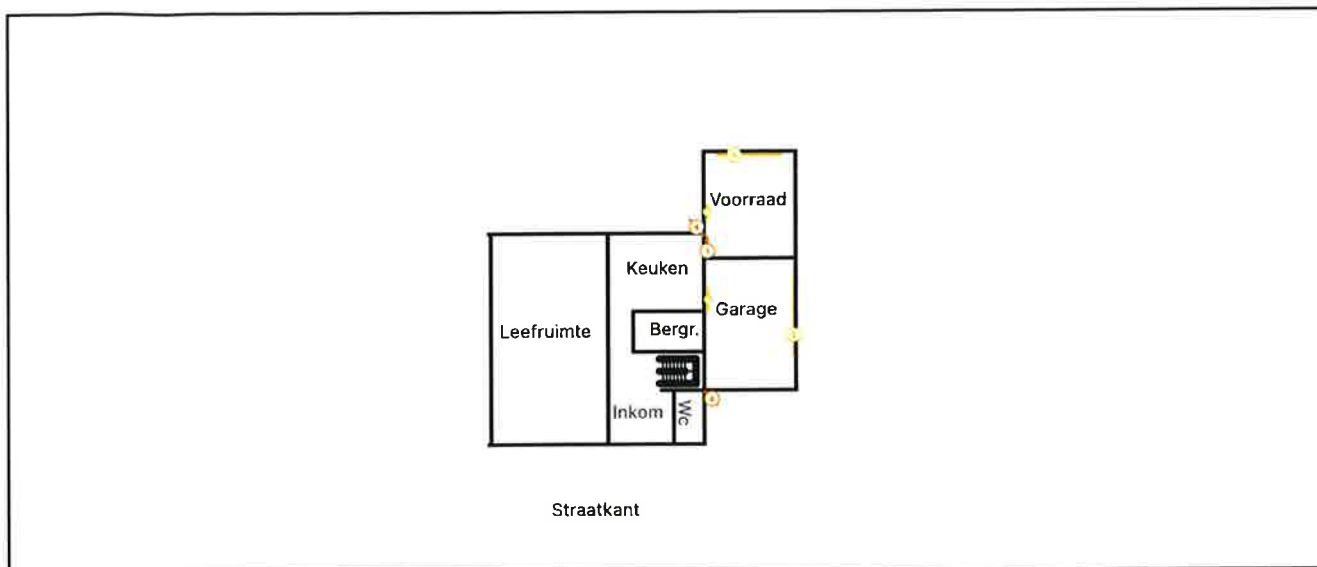
Plan 1.3: Woning plan - V+0 - varia

Beschrijving	Type	Actie
1. Asbestverdacht inspectieluik - binnen	Asbestmateriaal	Verwijderen
4. Kit muur	Asbestmateriaal	Verwijderen
5. Vensterbank type massal	Asbestmateriaal	Zorgvuldig beheren
6. Bakeliet toepassingen	Asbestmateriaal	Zorgvuldig beheren

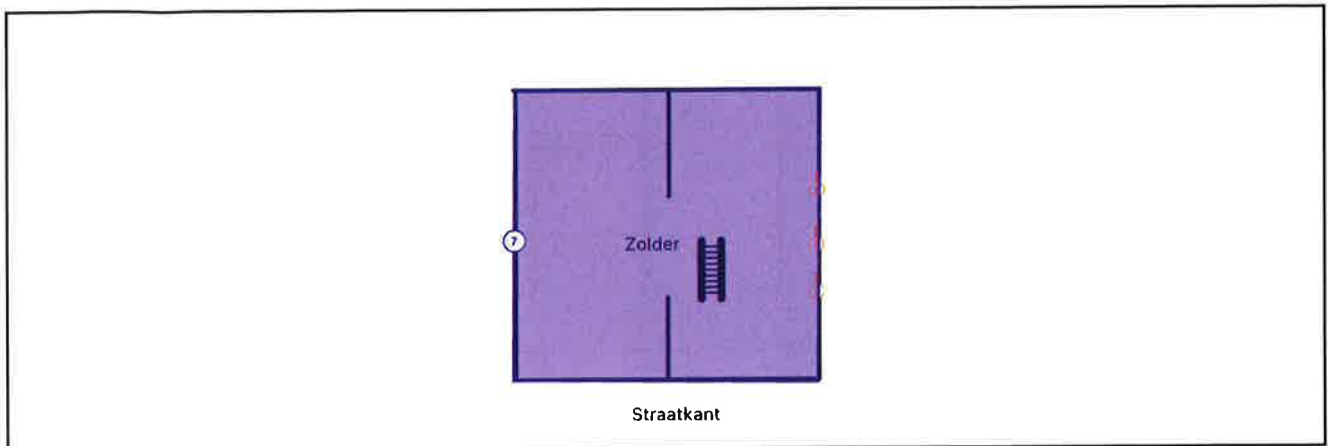
Plan 1.7: Woning plan - V+2 - varia

Beschrijving	Type	Actie
3. Verluuchtingsbuis	Asbestmateriaal	Verwijderen
7. Geen asbestverdacht onderdak	Advies	-

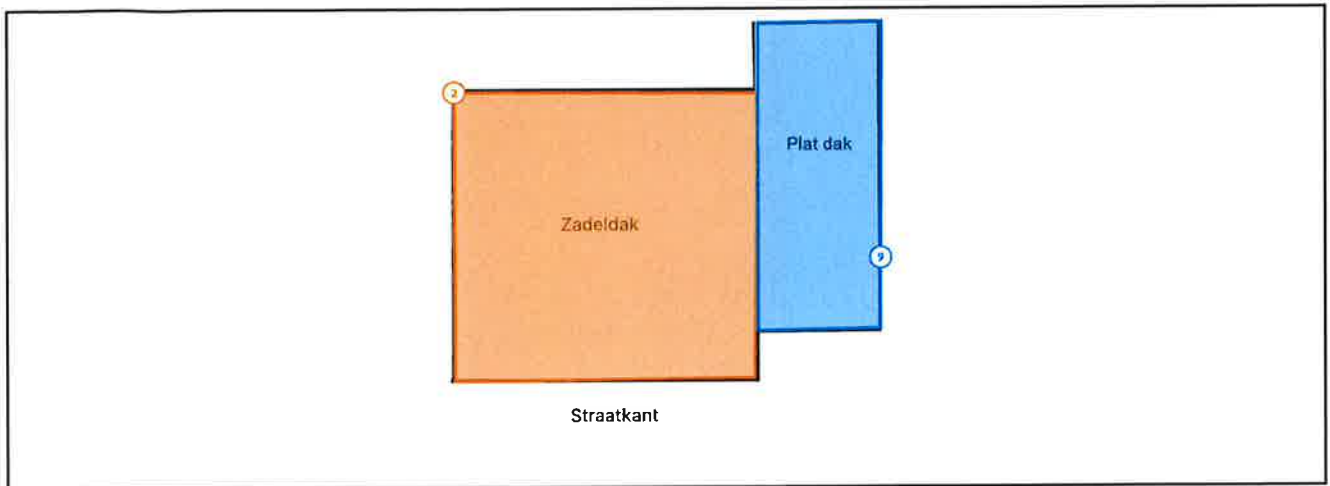
Plan 1.11: Woning plan dak

Beschrijving	Type	Actie
2. Asbestcement leien - dak	Asbestmateriaal	Verwijderen
9. Roofing	Geen asbest	-

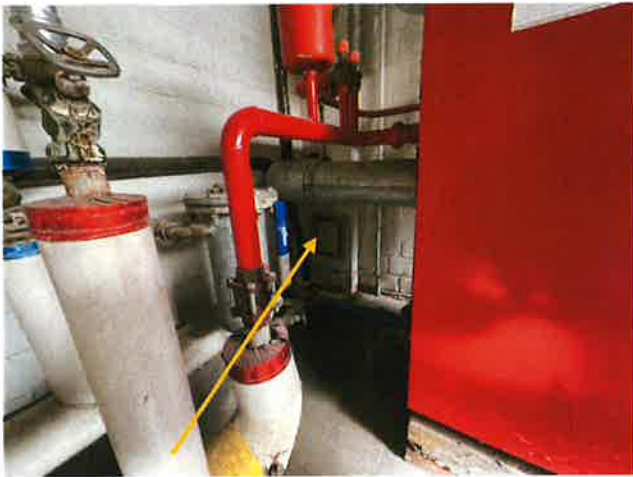
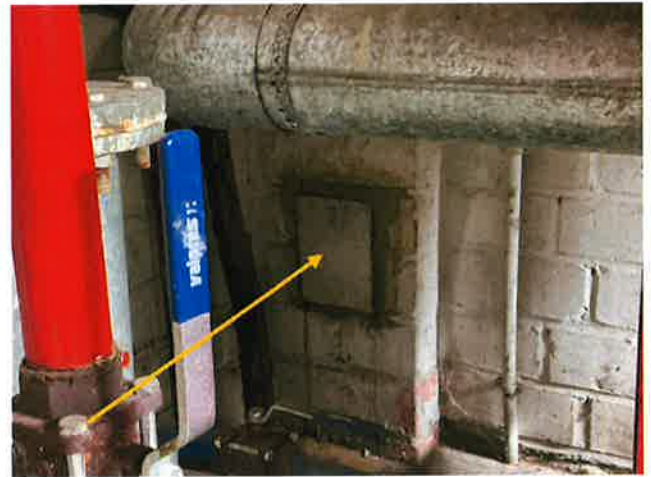
Fiche 1: Asbestverdacht inspectieluik - binnen

Eindbeoordeling materiaalrisico	Verhoogd materiaalrisico en/of verhoogde kans op vezelvrijgave
---------------------------------	--

Gebondenheid	Categorie 1: hechtgebonden in oorsprong
Asbestsoort (vezeltype)	Crocidoliet aanwezig
Asbestconcentratie	Laag (< 50%)
Afschermingsgraad van het gehele materiaal	Geheel of deels (ook) vrij aan de binnenlucht
Toestand van het materiaal	Licht beschadigd, licht verweerd. Intact calciumsilicaatmateriaal of categorie III 'gebondenheid'

Beschrijving	Asbestverdacht inspectieluik - binnen
Omgeving	Binnen
Primaire drager	Binnenwand
Asbestmateriaal	Brandwerende afsluiting (prefab geheel) - Luik
Bindmiddel van asbestmateriaal	Cement
Gebondenheid op basis van bindmiddel	Hecht
Hoeveelheid (gewicht - aantal)	<ul style="list-style-type: none">• 1,00 kg - 1 stuk
Totaal gewicht	1,00 kg
Eenvoudig bereikbaar	Ja
Bevestigingswijze	<ul style="list-style-type: none">• Geklemd
Identificatiemethode	Vaststelling zonder monstername
Destructieve handeling voor identificatie	Nee

- Verwijder dit asbestmateriaal zo snel mogelijk. Volg de toestand goed op.

- Eenvoudige handelingen: mag via doe-het-zelf of door werknemer(s) met opleidingsattest eenvoudige handelingen
Betreft een hechtgebonden asbesttoepassing, binnen, dewelke in zijn geheel verwijderd kan worden. Zorg voor voldoende persoonlijke beschermingsmiddelen, dat er niemand in de buurt is, en dat het materiaal niet breekt tijdens de verwijdering. Raadpleeg de sectie "toelichting" achteraan in het asbestattest, waar de methodieken asbestverwijdering worden toegelicht.

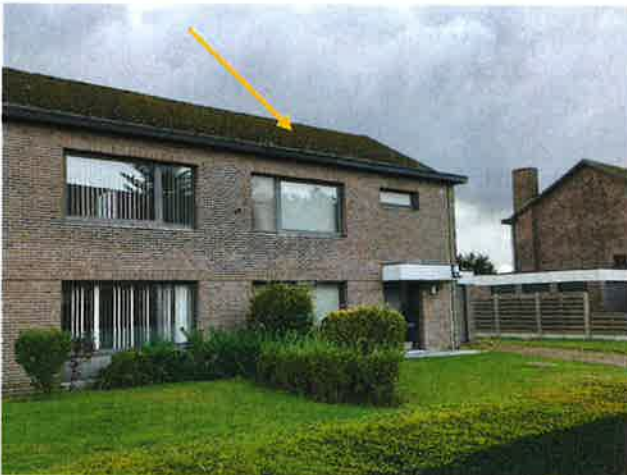
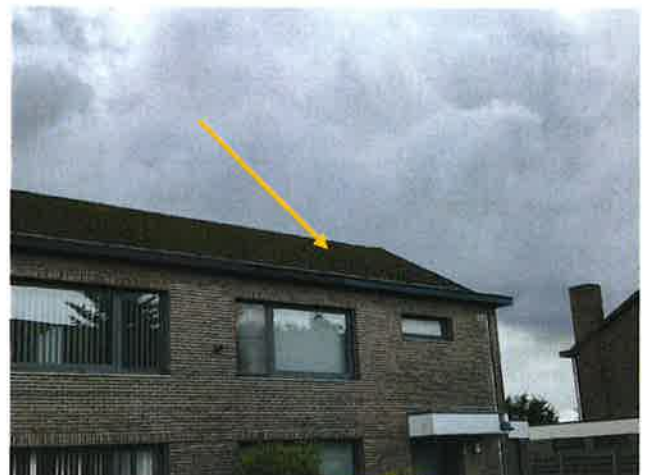
Fiche 2: Asbestcement leien - dak

Verhoogd materiaalrisico en/of verhoogde kans op vezelvrijgave

Gebondenheid	Categorie 1: hechtgebonden in oorsprong
Asbestsoort (vezeltype)	Crocidoliet aanwezig
Asbestconcentratie	Laag (< 50%)
Afschermingsgraad van het gehele materiaal	Geheel of deels vrij aan de buitenlucht
Toestand van het materiaal	Matig beschadigd, matig verweerd

Beschrijving	Asbestcement leien - dak
Omgeving	Buiten
Primaire drager	Schuin dak
Asbestmateriaal	Dak- en gevelbekleding - Lei, shingle
Bindmiddel van asbestmateriaal	Cement
Gebondenheid op basis van bindmiddel	Hecht
Hoeveelheid (oppervlakte - aantal)	• 85,00 m ² - 1 stuk
Totale oppervlakte	85,00 m ²
Eenvoudig bereikbaar	Ja
Bevestigingswijze	• Geklemd
Identificatiemethode	Vaststelling zonder monstername
Destructieve handeling voor identificatie	Nee

- Verwijder dit asbestmateriaal zo snel mogelijk. Volg de toestand goed op.
- Hemelwater dat afspoelt van asbestcement daken of gevels kan asbestdeeltjes bevatten. Gebruik het enkel voor gesloten circuits (bv. spoelen toiletten). Reinig na het vervangen van het dak of de gevel de dakgoten en regenwaterput of -ton om asbesthoudend sediment of slib te verwijderen

- Eenvoudige handelingen: mag via doe-het-zelf of door werknemer(s) met opleidingsattest eenvoudige handelingen
Deze toepassing betreft een hechtgebonden asbesttoepassing, buiten, en kan door een aannemer die over een opleidingsattest eenvoudige handelingen beschikt of door een particulier (doe-het-zelf), verwijderd worden indien:
 - 1) er geen verhoogd risico op vrijgave van asbestvezels ontstaat;
 - 2) de toepassing voorafgaand wordt gefixeerd/bevochtigd;
 - 3) de individuele elementen zonder machinale werktuigen en zonder breken of gooien een voor een losgemaakt worden;

Deze hechtgebonden toepassing, toegankelijk langs buiten, kan enkel door een erkende asbestverwijderaar verwijderd worden omdat er hier automatisch een verhoogd risico op vrijgave van asbestvezels ontstaat.

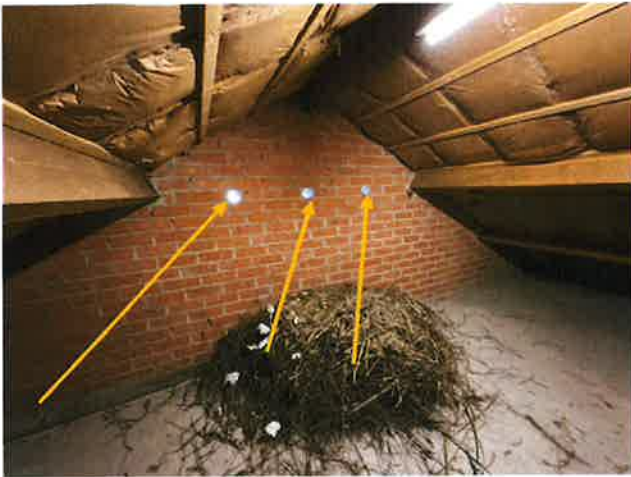
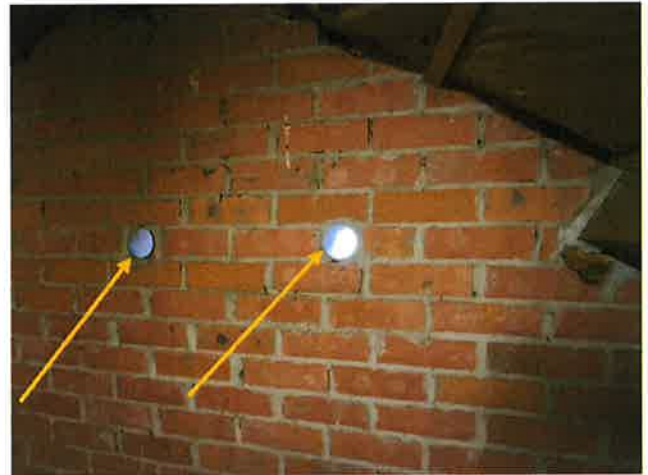
Fiche 3: Verluchtingsbuis

Verhoogd materiaalrisico en/of verhoogde kans op vezelvrijgave

Gebondenheid	Categorie I: hechtgebonden in oorsprong
Asbestsoort (vezeltype)	Crocidoliet aanwezig
Asbestconcentratie	Laag (< 50%)
Afschermingsgraad van het gehele materiaal	Geheel of deels (ook) vrij aan de binnenlucht
Toestand van het materiaal	Licht beschadigd, licht verweerd. Intact calciumsilicaatmateriaal of categorie III 'gebondenheid'

Beschrijving	Verluchtingsbuis
Omgeving	Binnen
Primaire drager	Schacht-koker (technisch)
Asbestmateriaal	Buis, koker, leiding, pijp, doorvoer
Bindmiddel van asbestmateriaal	Cement
Gebondenheid op basis van bindmiddel	Hecht
Hoeveelheid (lengte - omtrek - dikte - aantal)	<ul style="list-style-type: none">• 0,35 m - 15,00 cm - 1,00 cm - 1 stuk
Totaal volume	< 0,001 m ³
Eenvoudig bereikbaar	Ja
Bevestigingswijze	<ul style="list-style-type: none">• Geklemd• Verlijmd, ingegoten, versmeerd
Identificatiemethode	Vaststelling zonder monsternamen
Destructieve handeling voor identificatie	Nee

- Verwijder dit asbestmateriaal zo snel mogelijk. Volg de toestand goed op.

- Eenvoudige handelingen: mag via doe-het-zelf of door werknemer(s) met opleidingsattest eenvoudige handelingen
Deze toepassing betreft een hechtgebonden asbesttoepassing, binnen, en kan door een aannemer die over een opleidingsattest eenvoudige handelingen beschikt of door een particulier (doe-het-zelf), verwijderd worden indien:
 - 1) er geen verhoogd risico op vrijgave van asbestvezels ontstaat;
 - 2) de toepassing voorafgaand wordt gefixeerd/bevochtigd;
 - 3) de individuele elementen zonder machinale werktuigen en zonder breken of gooien een voor een losgemaakt worden;
 - 4) in gesloten verpakking weggevoerd worden naar een erkend afvalpunt (recyclagepark).Zorg voor voldoende persoonlijke beschermmiddelen en dat er niemand in de buurt is tijdens de

Deze hechtgebonden toepassing, binnen, kan enkel door een erkende asbestverwijderaar verwijderd worden omdat er hier automatisch een verhoogd risico op vrijgave van asbestvezels ontstaat.

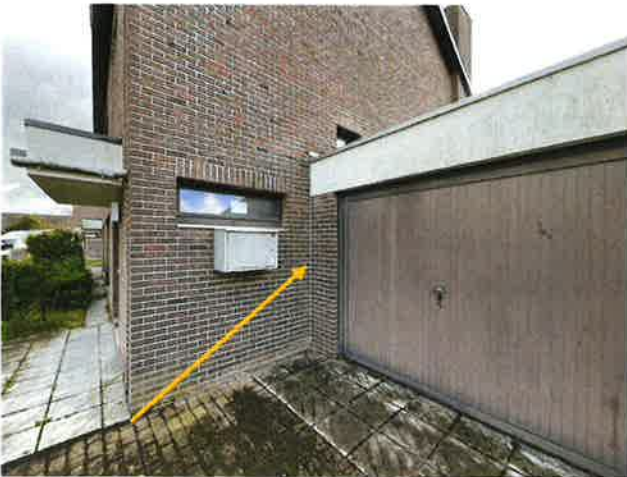
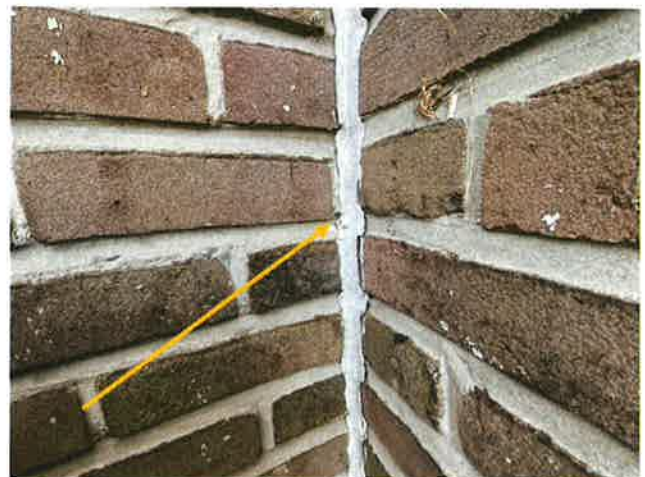
Fiche 4: Kit muur

Eindbeoordeling materiaalisico	Verhoogd materiaalisico en/of verhoogde kans op vezelvrijgave
--------------------------------	---

Gebondenheid	Categorie 1: hechtgebonden in oorsprong
Asbestsoort (vezeltype)	Alleen chrysotiel
Asbestconcentratie	Laag (< 50%)
Afschermingsgraad van het gehele materiaal	Geheel of deels vrij aan de buitenlucht
Toestand van het materiaal	Matig beschadigd, matig verweerd

Beschrijving	Kit muur
Omgeving	Buiten
Primaire drager	Wandopening verticaal (raam, deur, ...)
Asbestmateriaal	In-situ afwerkingslagen - Pasta, stopverf, voegsel, stopsel, vulsel, mastiek, katten, ...
Bindmiddel van asbestmateriaal	Kitten, mastiek, pasta
Gebondenheid op basis van bindmiddel	Hecht
Hoeveelheid (gewicht - aantal)	<ul style="list-style-type: none">• 3,00 kg - 2 stuks
Totaal gewicht	6,00 kg
Eenvoudig bereikbaar	Ja
Bevestigingswijze	<ul style="list-style-type: none">• Verlijmd, ingegoten, versmeerd
Identificatiemethode	Vaststelling met bewijsdocument, zonder monstername
Destructieve handeling voor identificatie	Nee
Opmerking	Extrapolatie van genomen materiaal monsters: Remi Van de Sandelaan 7, 3150 Haacht.

- Verwijder dit asbestmateriaal zo snel mogelijk. Volg de toestand goed op.

- Eenvoudige handelingen: enkel door erkend asbestverwijderaar
Betreft een hechtgebonden asbesttoepassing buiten dewelke niet zelf verwijderd kan worden. Raadpleeg de sectie "toelichting" achteraan in het asbestattest, waar de methodieken asbestverwijdering worden toegelicht.

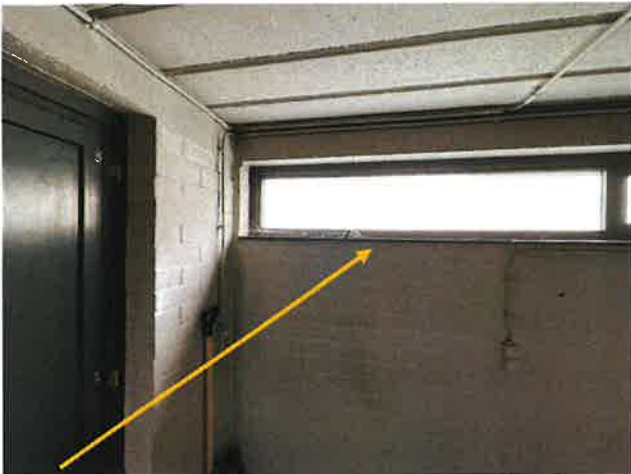
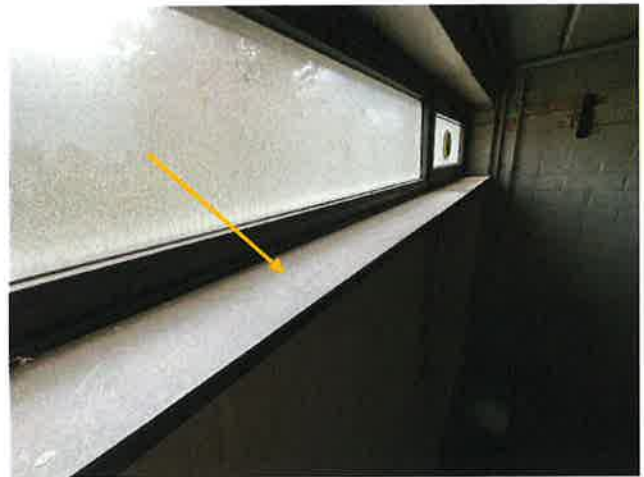
Fiche 5: Vensterbank type massal

Laag materiaalrisico en/of verlaagde kans op vezelvrijgave

Gebondenheid	Categorie 1: hechtgebonden in oorsprong
Asbestsoort (vezeltype)	Alleen chrysotiel
Asbestconcentratie	Laag (< 50%)
Afschermingsgraad van het gehele materiaal	Geheel of deels (ook) vrij aan de binnenlucht
Toestand van het materiaal	Licht beschadigd, licht verveerd. Intact calciumsilicaatmateriaal of categorie III 'gebondenheid'

Beschrijving	Vensterbank type massal
Omgeving	Binnen
Primaire drager	Wandopening verticaal (raam, deur, ...)
Asbestmateriaal	Plaat, paneel, tablet - Type Massal
Bindmiddel van asbestmateriaal	Cement
Gebondenheid op basis van bindmiddel	Hecht
Hoeveelheid (oppervlakte - dikte - aantal)	• 0,20 m ² - 2,00 cm - 5 stuks
Totaal volume	0,02 m ³
Eenvoudig bereikbaar	Ja
Bevestigingswijze	• Verlijmd, ingegoten, versmeerd
Identificatiemethode	Vaststelling zonder monsternamen
Destructieve handeling voor identificatie	Nee

- Zorg voor een veilig beheer en verwijder dit asbestmateriaal wanneer het bij werken eenvoudig bereikbaar wordt. Controleer de toestand jaarlijks op wijzigingen.

- Eenvoudige handelingen: mag via doe-het-zelf of door werknemer(s) met opleidingsattest eenvoudige handelingen
Deze toepassing betreft een hechtgebonden asbesttoepassing, binnen, en kan door een aannemer die over een opleidingsattest eenvoudige handelingen beschikt of door een particulier (doe-het-zelf), verwijderd worden indien:
 - 1) er geen verhoogd risico op vrijgave van asbestvezels ontstaat;
 - 2) de toepassing voorafgaand wordt gefixeerd/bevochtigd;
 - 3) de individuele elementen zonder machinale werktuigen en zonder breken of gooien een voor een losgemaakt worden;
 - 4) in gesloten verpakking weggevoerd worden naar een erkend afvalpunt (recyclagepark).

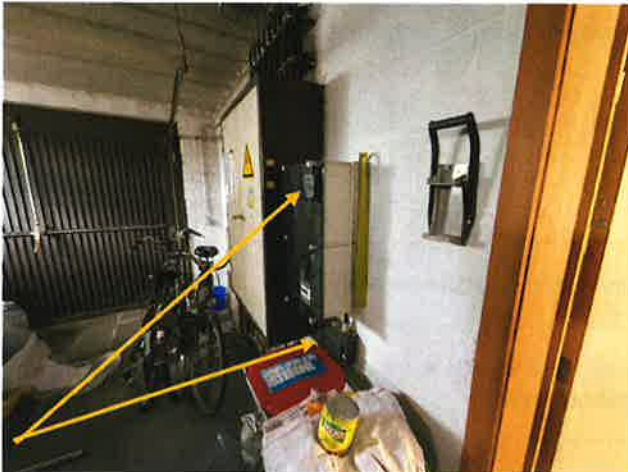
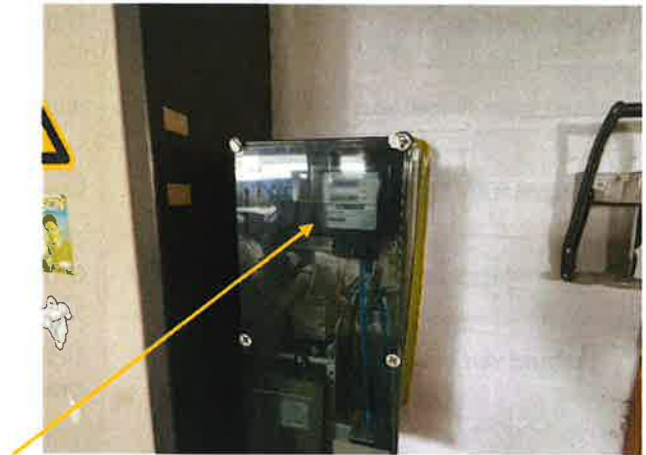
Fiche 6: Bakeliet toepassingen

Eindbeoordeling materiaalisico	Laag materiaalisico en/of verlaagde kans op vezelvrijgave
--------------------------------	---

Gebondenheid	Categorie 1: hechtgebonden in oorsprong
Asbestsoort (vezeltype)	Crocidoliet aanwezig
Asbestconcentratie	Laag (< 50%)
Afschermingsgraad van het gehele materiaal	Geheel of deels (ook) vrij aan de binnenlucht
Toestand van het materiaal	Onbeschadigd, niet verweerd

Beschrijving	Bakeliet toepassingen
Omgeving	Binnen
Primaire drager	Binnenwand
Asbestmateriaal	Plaat, paneel, tablet - Type Bakeliet
Bindmiddel van asbestmateriaal	Kunststof of -hars
Gebondenheid op basis van bindmiddel	Hecht
Hoeveelheid (oppervlakte - dikte - aantal)	• 0,20 m ² - 2,00 cm - 3 stuks
Totaal volume	0,012 m ³
Eenvoudig bereikbaar	Ja
Bevestigingswijze	• Geschroefd
Identificatiemethode	Vaststelling zonder monstername
Destructieve handeling voor identificatie	Nee
Opmerking	Bakeliet toepassingen zijn in sommige gevallen asbesthoudend. Er werd geen staalname uitgevoerd van deze toepassing. Bij renovatie, of vernieuwing electriciteit advies: verwijderen van de mogelijk asbesthoudende toepassing. Algemeen advies: Zorg dat de toepassing in een goede staat blijft verkeren.

- Zorg voor een veilig beheer. Vermijd het beschadigen van het asbestmateriaal. Controleer de toestand jaarlijks op wijzigingen.

- Eenvoudige handelingen: mag via doe-het-zelf of door werknemer(s) met opleidingsattest eenvoudige handelingen
Betreft een hecht-gebonden asbesttoepassing, binnen, dewelke niet verweerd is. Zonder breken verwijderen. Zorg voor voldoende beschermmiddelen en zorg dat er niemand in de nabije omgeving is tijdens de verwijdering. Hou rekening met de regelgeving omtrent de verwijdering van tellers en meters bij de bevoegde instanties.

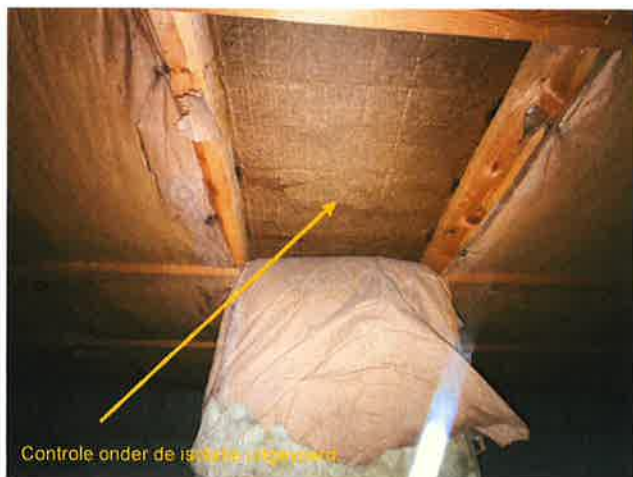
Fiche 7: Geen asbestverdacht onderdak

Er werd een controle uitgevoerd onder de dakpannen. Op deze locatie werd er geen asbest-verdacht onderdak aangetroffen.

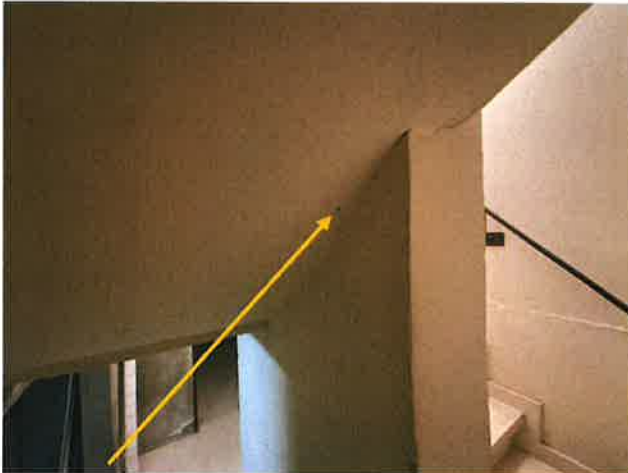
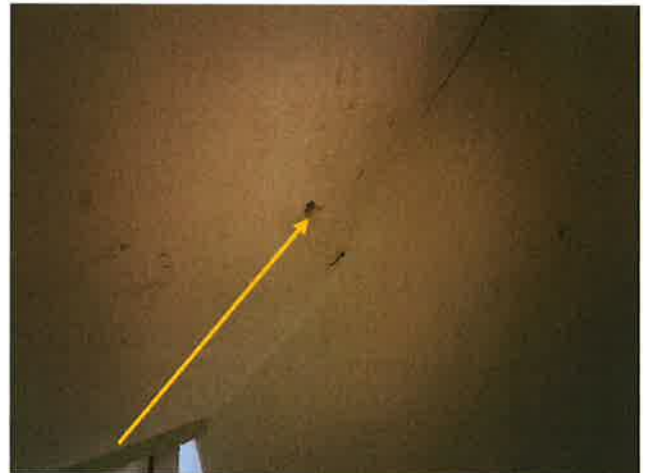
Fiche 8: Pleisterwerk plafond

Geen asbest

#	Type	Referentie	Resultaat
8.1	Mengmonster	MM02	Geen asbest

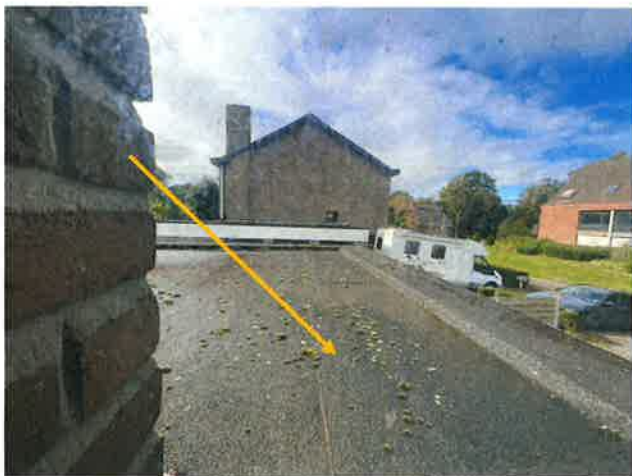
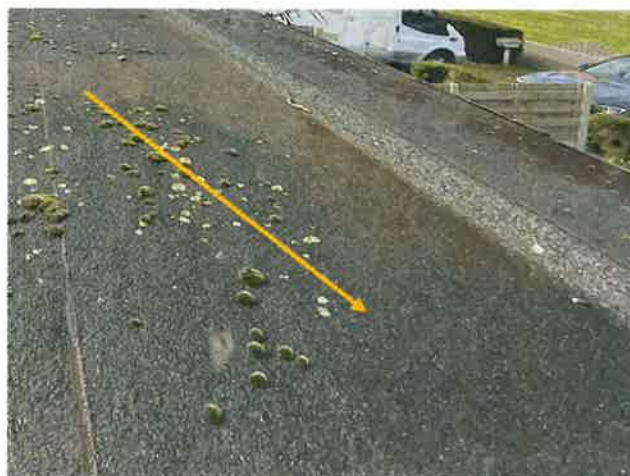
Fiche 9: Roofing

Geen asbest

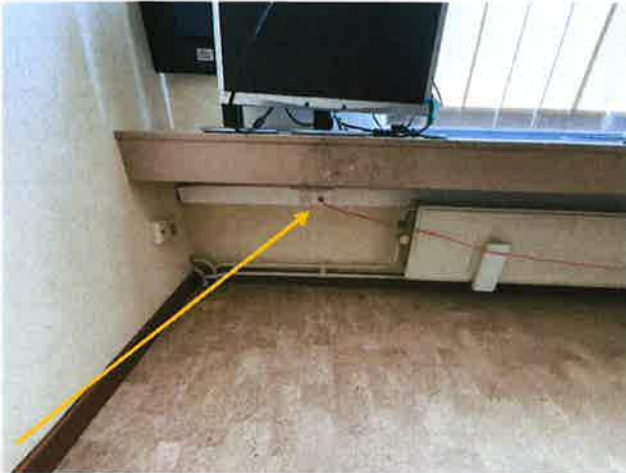
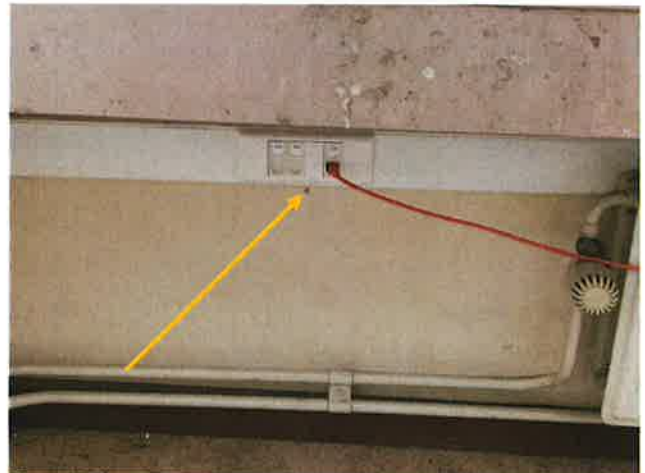
Fiche 10: Pleisterwerk wand

Geen asbest

#	Type	Referentie	Resultaat
10.1	Mengmonster	MM01	Geen asbest
