Asbestinventarisatetest

Remi Van de Sandelaan 1, 3150 Haacht

Attestnummer : 20241017-000033.000

Zone 1: Hoofdgebouw - interventiegebouw

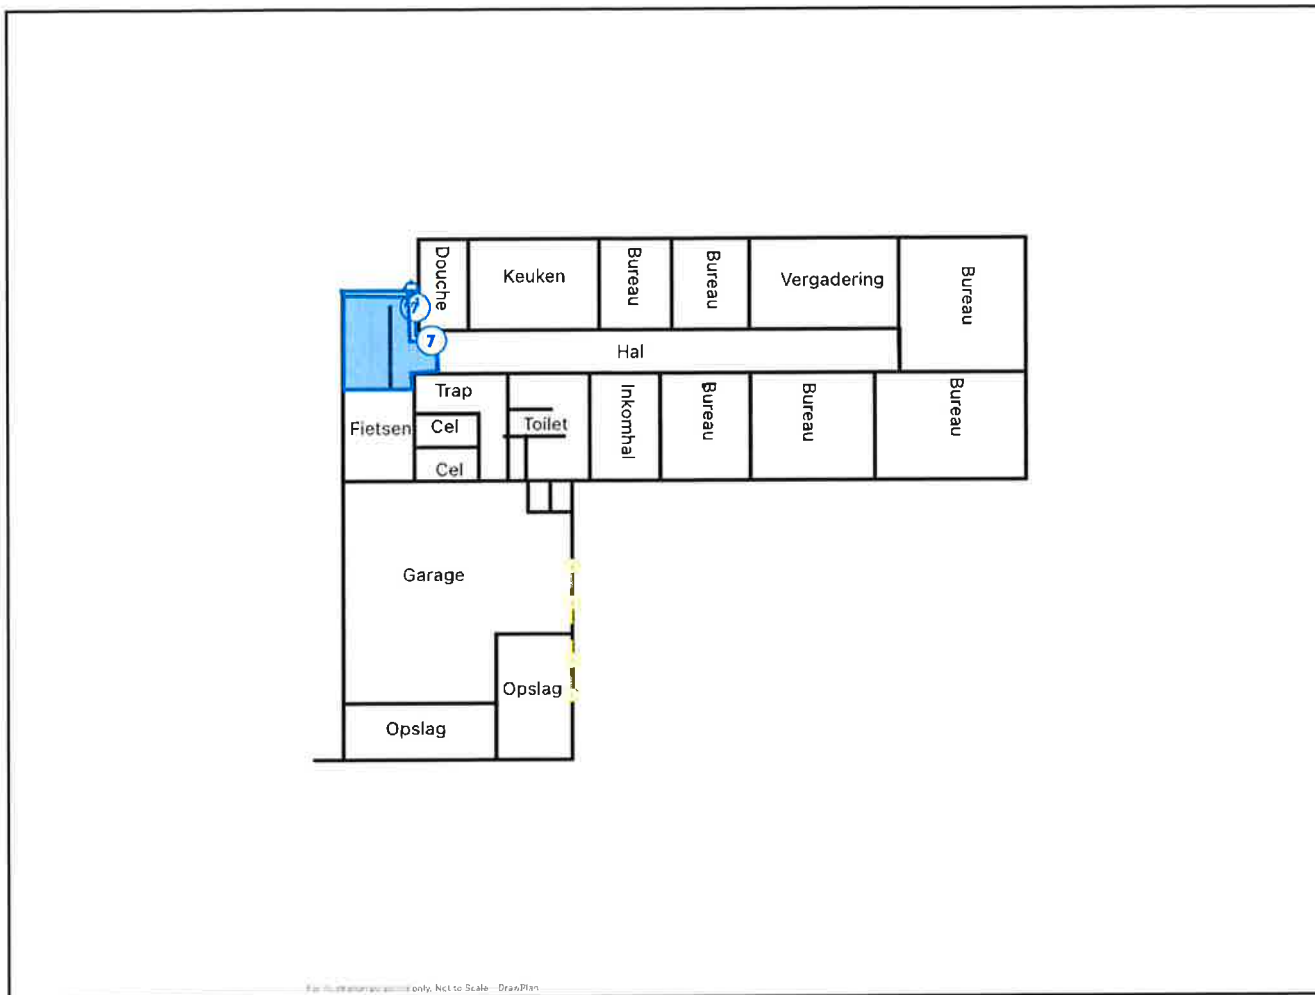
Plan 1.3: Interventiegebouw - plan V+0 - varia

Beschrijving	Type	Actie
3. Vensterbank type massal	Asbestmateriaal	Zorgvuldig beheren
7. Cementeringslaag buitenwand/plafond	Geen asbest	-
7.1 Code: MM02	Mengmonster	-

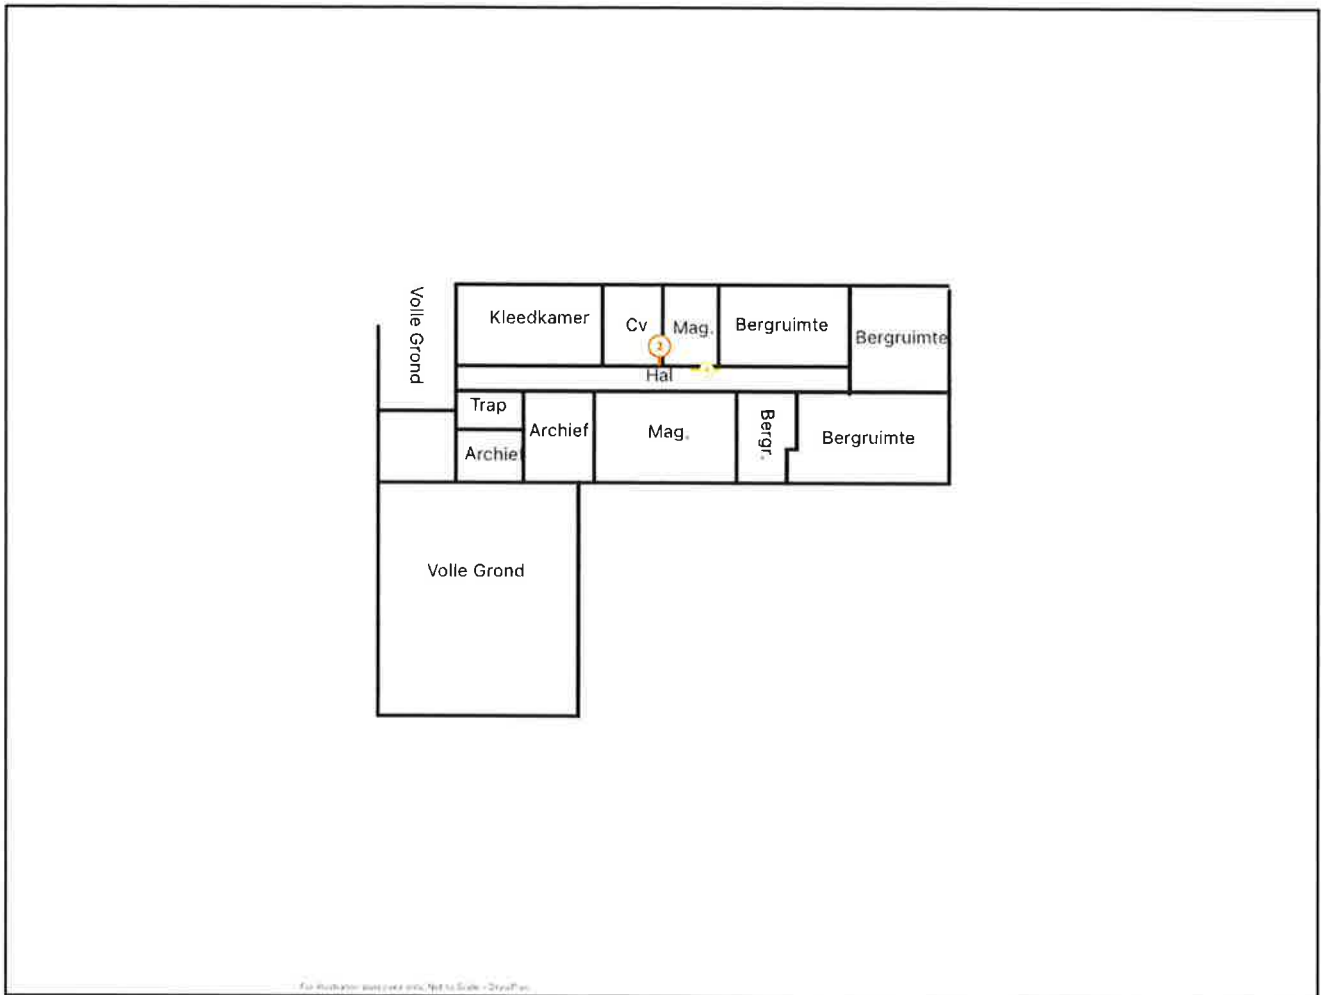
Plan 1.6: Interventiegebouw - plan V-1 - varia

Beschrijving	Type	Actie
2. Asbestverdacht inspectieluik - binnen	Asbestmateriaal	Verwijderen
4. Bakeliet toepassingen	Asbestmateriaal	Zorgvuldig beheren

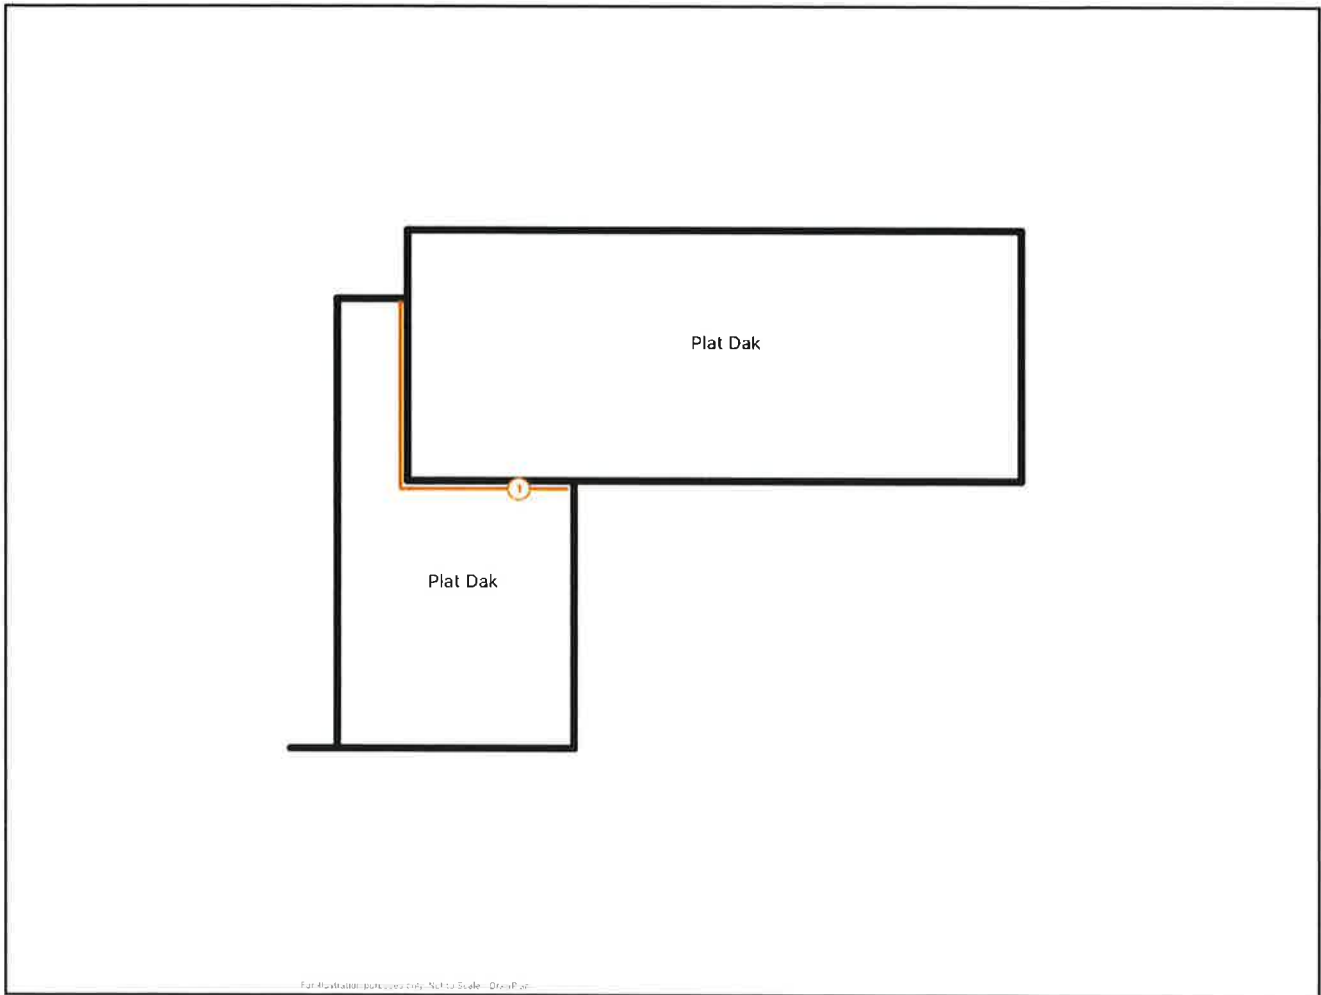
Plan 1.8: Interventiegebouw - plan - dak - bis

Beschrijving	Type	Actie
1. Gevel met leien	Asbestmateriaal	Verwijderen

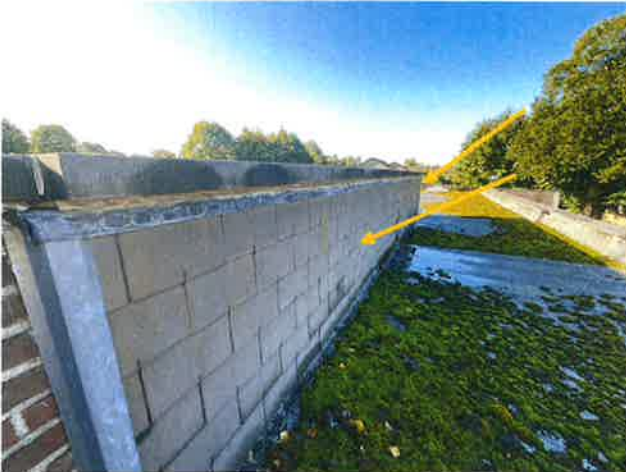
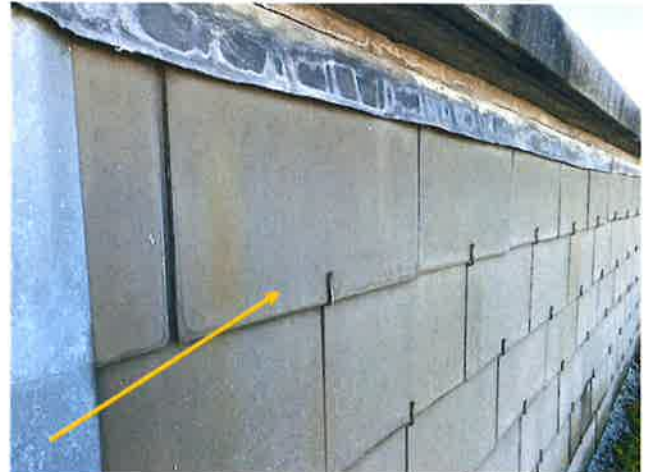
Fiche 1: Gevel met leien

Het asbestmateriaal valt onder de mijlpaal van 2034.

Verhoogd materiaalrisico en/of verhoogde kans op vezelvrijgave

Gebondenheid	Categorie 1: hechtgebonden in oorsprong
Asbestsoort (vezeltype)	Crocidoliet aanwezig
Asbestconcentratie	Laag (< 50%)
Afschermingsgraad van het gehele materiaal	Geheel of deels vrij aan de buitenlucht
Toestand van het materiaal	Matig beschadigd, matig verweerd

- Verwijder dit asbestmateriaal zo snel mogelijk. Volg de toestand goed op.
- Hemelwater dat afspoelt van asbestcement daken of gevels kan asbestdeeltjes bevatten. Gebruik het enkel voor gesloten circuits (bv. spoelen toiletten). Reinig na het vervangen van het dak of de gevel de dakgoten en regenwaterput of -ton om asbesthoudend sediment of slib te verwijderen

- Eenvoudige handelingen: mag via doe-het-zelf of door werknemer(s) met opleidingsattest eenvoudige handelingen
Deze toepassing betreft een hechtgebonden asbesttoepassing, buiten, en kan door een aannemer die over een opleidingsattest eenvoudige handelingen beschikt of door een particulier (doe-het-zelf), verwijderd worden indien:
 - 1) er geen verhoogd risico op vrijgave van asbestvezels ontstaat;
 - 2) de toepassing voorafgaand wordt gefixeerd/bevochtigd;
 - 3) de individuele elementen zonder machinale werktuigen en zonder breken of gooien een voor een losgemaakt worden;

Deze hechtgebonden toepassing, toegankelijk langs buiten, kan enkel door een erkende asbestverwijderaar verwijderd worden omdat er hier automatisch een verhoogd risico op vrijgave van asbestvezels ontstaat.

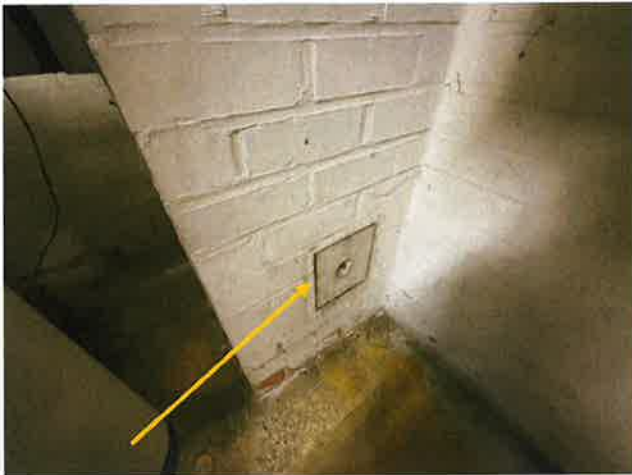
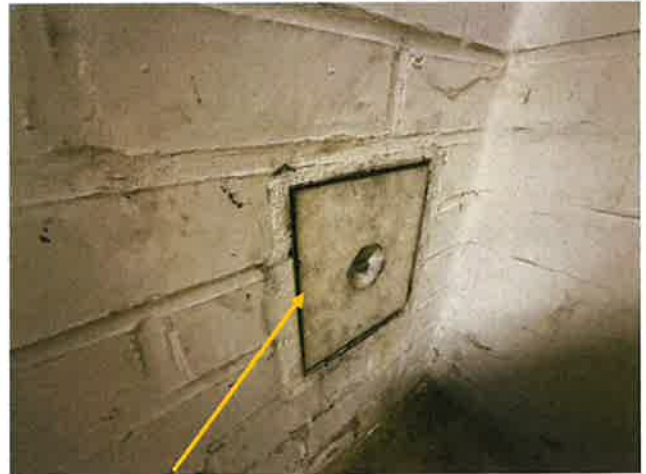
Fiche 2: Asbestverdacht inspectieluik – binnen

Het asbestmateriaal valt onder de mijlpaal van 2040.

Eindbeoordeling materiaalrisico	Verhoogd materiaalrisico en/of verhoogde kans op vezelvrijgave
---------------------------------	--

Gebondenheid	Categorie 1: hechtgebonden in oorsprong
Asbestsoort (vezeltype)	Crocidoliet aanwezig
Asbestconcentratie	Laag (< 50%)
Afschermingsgraad van het gehele materiaal	Geheel of deels (ook) vrij aan de binnenlucht
Toestand van het materiaal	Licht beschadigd, licht verweerd. Intact calciumsilicaatmateriaal of categorie III 'gebondenheid'

- Verwijder dit asbestmateriaal zo snel mogelijk. Volg de toestand goed op.

- Eenvoudige handelingen: mag via doe-het-zelf of door werknemer(s) met opleidingsattest eenvoudige handelingen
Betreft een hechtgebonden asbesttoepassing, binnen, dewelke in zijn geheel verwijderd kan worden. Zorg voor voldoende persoonlijke beschermiddelen, dat er niemand in de buurt is, en dat het materiaal niet breekt tijdens de verwijdering. Raadpleeg de sectie "toelichting" achteraan in het asbestattest, waar de methodieken asbestverwijdering worden toegelicht.

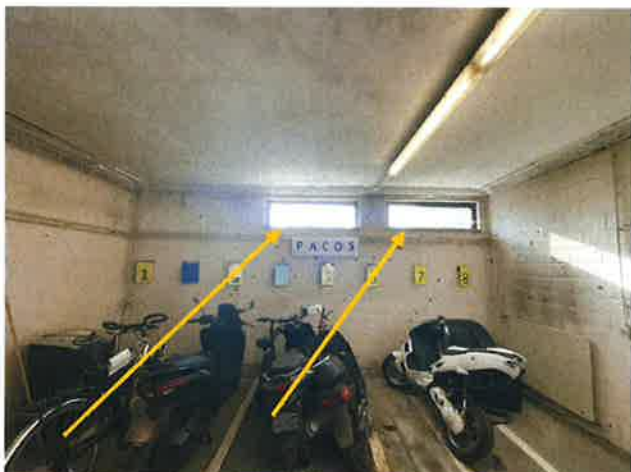
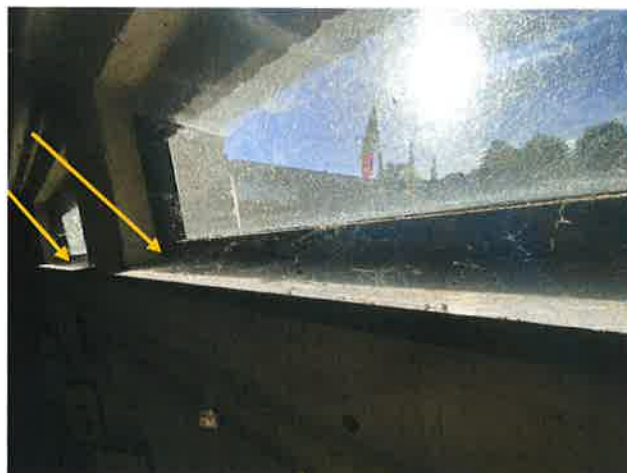
Fiche 3: Vensterbank type massal

Het asbestmateriaal valt onder de mijlpaal van 2040.

Laag materiaalarisico en/of verlaagde kans op vezelvrijgave

Gebondenheid	Categorie 1: hechtgebonden in oorsprong
Asbestsoort (vezeltype)	Alleen chrysotiel
Asbestconcentratie	Laag (< 50%)
Afschermingsgraad van het gehele materiaal	Geheel of deels (ook) vrij aan de binnenlucht
Toestand van het materiaal	Licht beschadigd, licht verweerd. Intact calciumsilicaatmateriaal of categorie III 'gebondenheid'

- Zorg voor een veilig beheer en verwijder dit asbestmateriaal wanneer het bij werken eenvoudig bereikbaar wordt. Controleer de toestand jaarlijks op wijzigingen.

- Eenvoudige handelingen: mag via doe-het-zelf of door werknemer(s) met opleidingsattest eenvoudige handelingen
Deze toepassing betreft een hechtgebonden asbesttoepassing, binnen, en kan door een aannemer die over een opleidingsattest eenvoudige handelingen beschikt of door een particulier (doe-het-zelf), verwijderd worden indien:
 - 1) er geen verhoogd risico op vrijgave van asbestvezels ontstaat;
 - 2) de toepassing voorafgaand wordt gefixeerd/bevochtigd;
 - 3) de individuele elementen zonder machinale werktuigen en zonder breken of gooien een voor een losgemaakt worden;
 - 4) in gesloten verpakking weggevoerd worden naar een erkend afvalpunt (recyclagepark).

Deze hechtgebonden toepassing, binnen, kan enkel door een erkende asbestverwijderaar verwijderd worden omdat er hier automatisch een verhoogd risico op vrijgave van asbestvezels ontstaat.

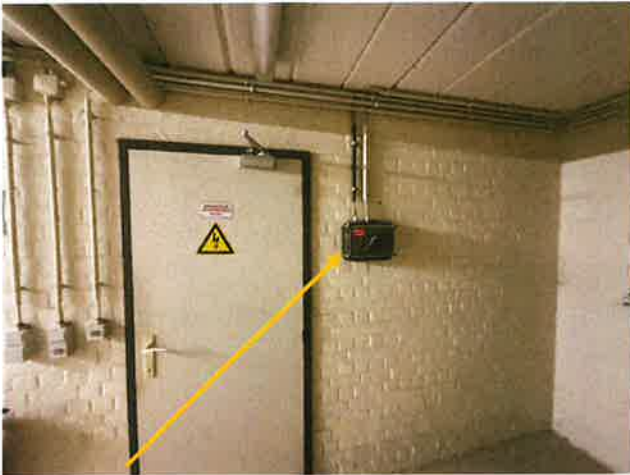
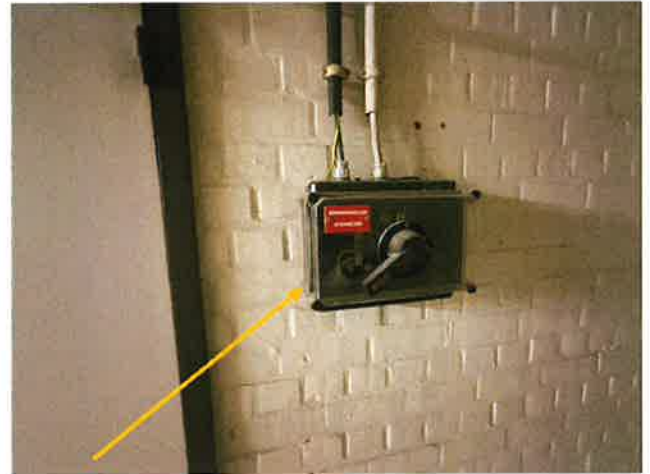
Fiche 4: Bakeliet toepassingen

Het asbestmateriaal valt onder de mijlpaal van 2040.

Eindbeoordeling materiaalrisico	Laag materiaalrisico en/of verlaagde kans op vezelvrijgave
---------------------------------	--

Gebondenheid	Categorie 1: hechtgebonden in oorsprong
Asbestsoort (vezeltype)	Crocidoliet aanwezig
Asbestconcentratie	Laag (< 50%)
Afschermingsgraad van het gehele materiaal	Geheel of deels (ook) vrij aan de binnenlucht
Toestand van het materiaal	Onbeschadigd, niet verweerd

- Zorg voor een veilig beheer. Vermijd het beschadigen van het asbestmateriaal. Controleer de toestand jaarlijks op wijzigingen.

- Eenvoudige handelingen: mag via doe-het-zelf of door werknemer(s) met opleidingsattest eenvoudige handelingen
Betreft een hecht-gebonden asbesttoepassing, binnen, dewelke niet verweerd is. Zonder breken verwijderen. Zorg voor voldoende beschermmiddelen en zorg dat er niemand in de nabije omgeving is tijdens de verwijdering. Hou rekening met de regelgeving omtrent de verwijdering van tellers en meters bij de bevoegde instanties.

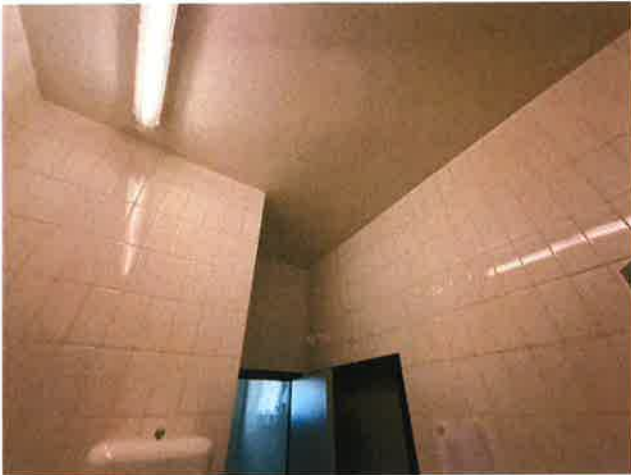
Fiche 5: Gyproc vals plafond

Het plafond werd afgewerkt met een vals plafond in gyprocplaten. Er werd geen nader onderzoek gedaan naar mogelijks achterliggende asbestverdachte materialen (bv. pleisterwerk) daar deze buiten de scope van huidig, niet-destructief, asbestattest valt.

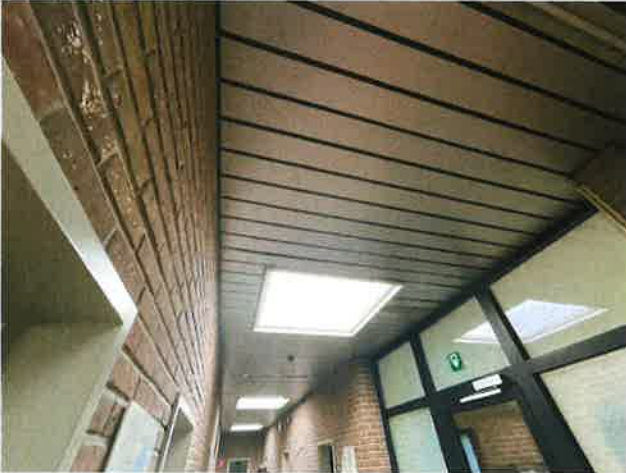
Fiche 6: Plafonds bestaande uit voorzetpanelen

Tijdens de controle van de TCR (=toegankelijke constructie met risicobouwjaar) werd vastgesteld dat de plafonds werden afgewerkt met niet-asbestverdachte voorzetpanelen, die inspectie van de bedekte structuur (opbouw, pleisterwerk) verhinderen.

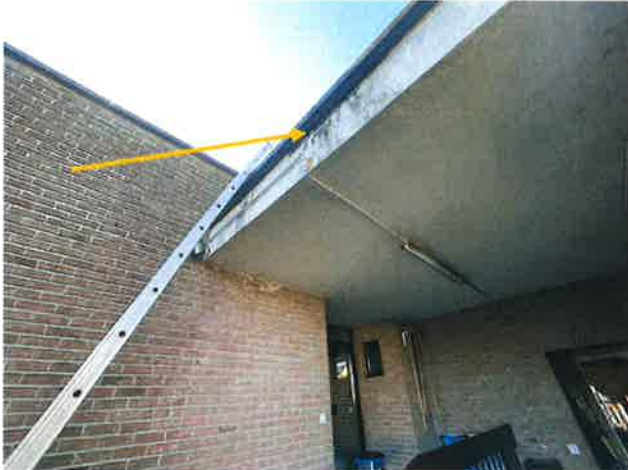
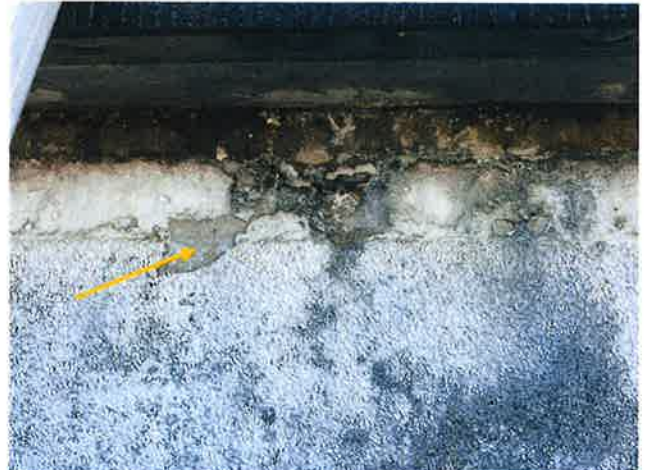
Fiche 7: Cementeringslaag buitenwand/plafond

Geen asbest

#	Type	Referentie	Resultaat
7.1	Mengmonster	MM02	Geen asbest

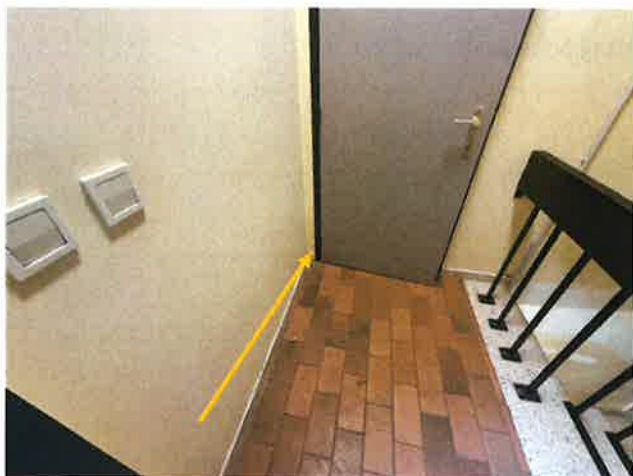
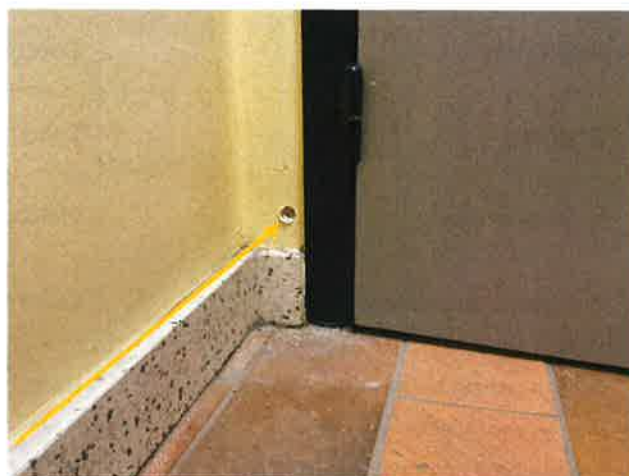
Fiche 8: Pleisterwerk wand

Geen asbest

#	Type	Referentie	Resultaat
8.1	Mengmonster	MM01	Geen asbest

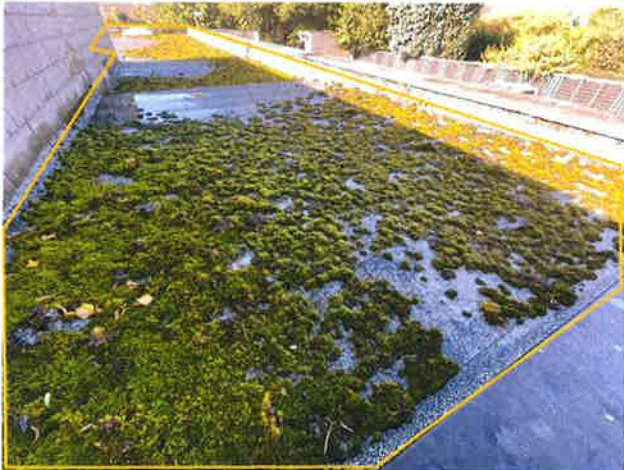
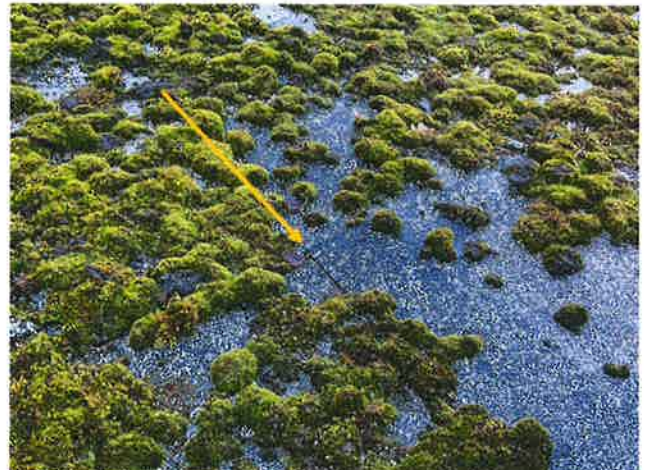
Fiche 9: Roofing

Geen asbest

#	Type	Referentie	Resultaat
9.1	Puntmonster	MM03	Geen asbest
