Asbestinventarisatetest

Kasteeldreef 7, 3150 Haacht

Attestnummer : 20251203-000325.000

Niet-asbestveilig

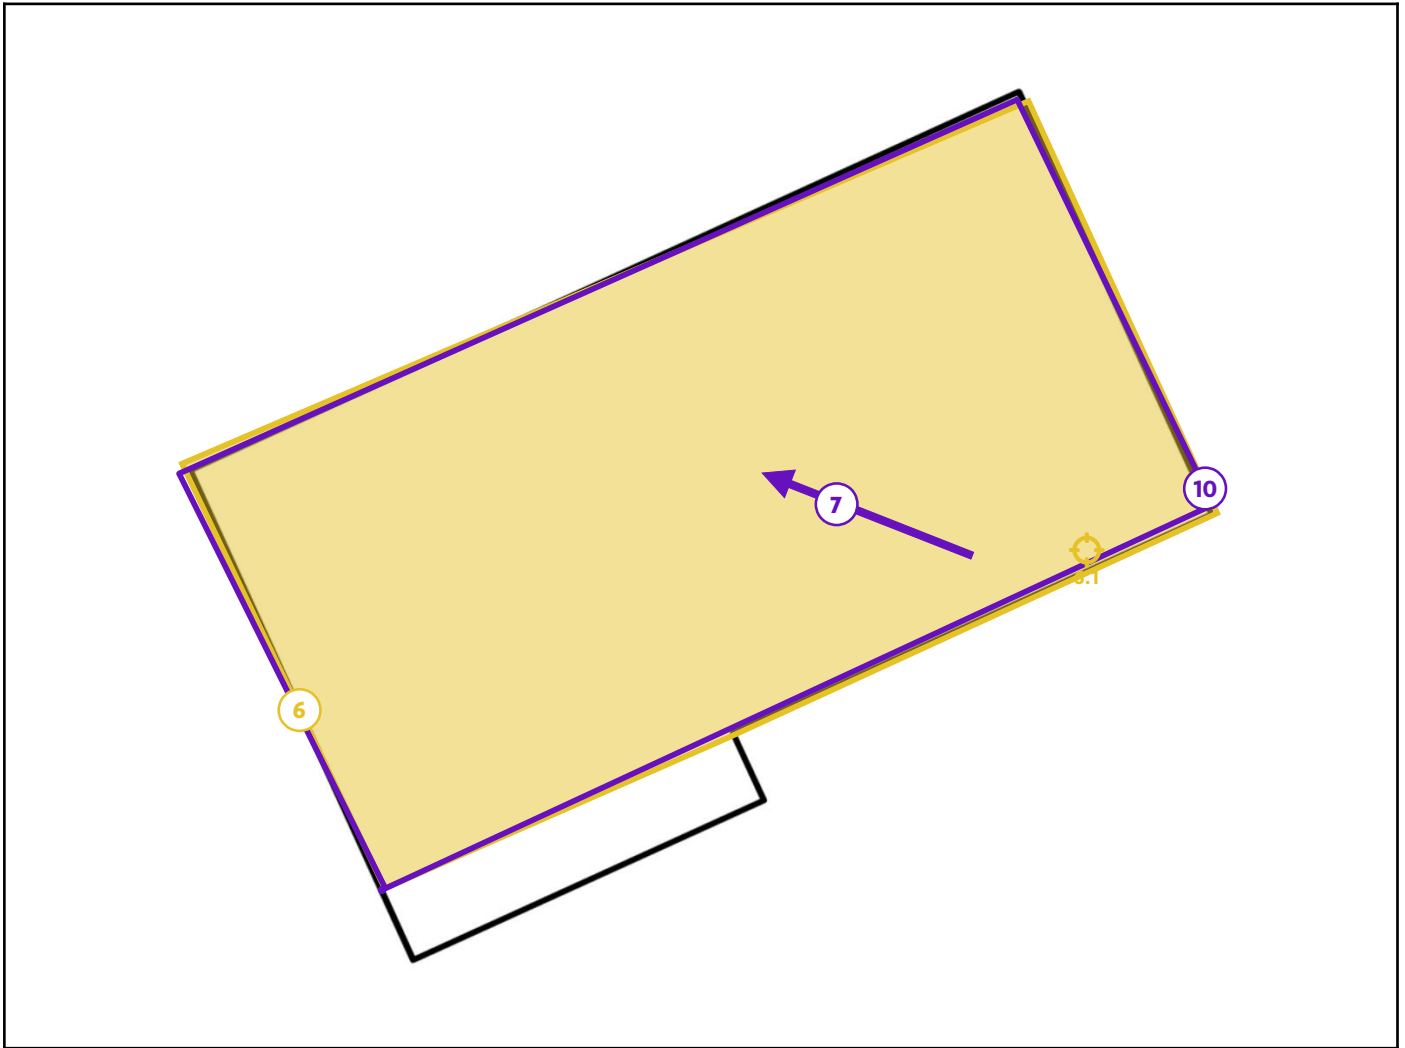
Plan 1.1: Woning plan daken

Beschrijving	Type	Actie
6. Onderdak type Menuiserite	Asbestmateriaal	Zorgvuldig beheren
6.1 Code: 10154	Puntmonster	-
7. Schouw woning en stallen	Beperking	-
10. Kit aan de ramen	Overige ruimte of materiaal	-

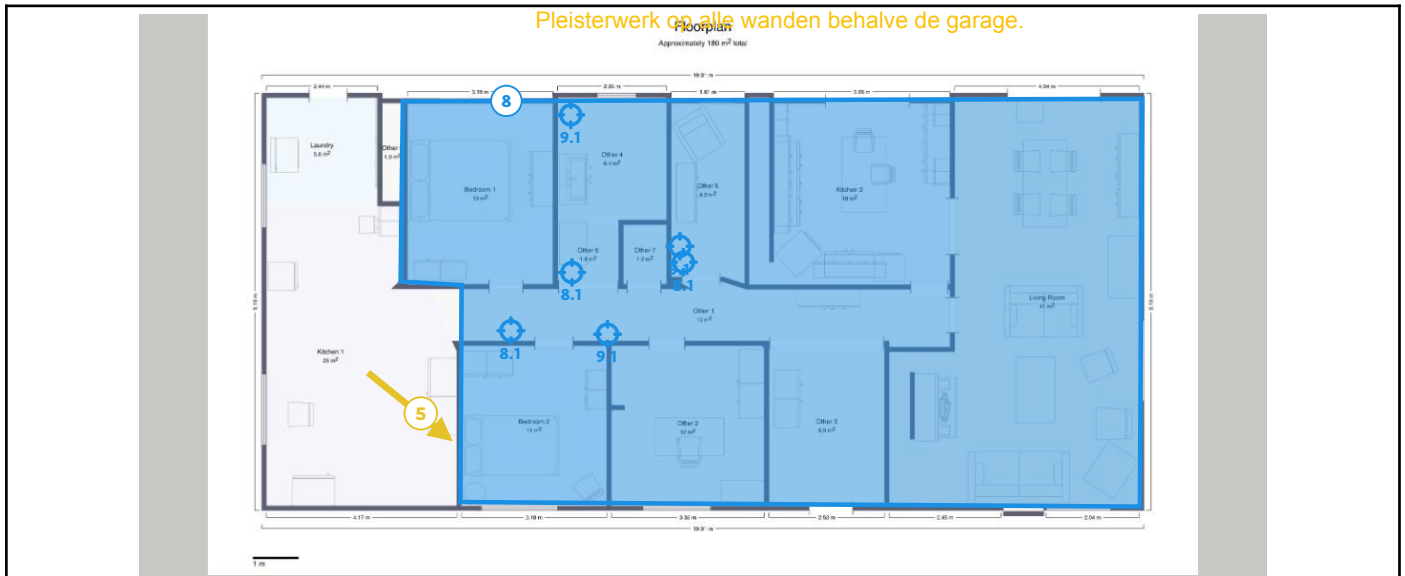
Plan 1.2: Plan gelijkvloers

Beschrijving	Type	Actie
5. Bakeliet schakelkast	Asbestmateriaal	Zorgvuldig beheren
8. Pleisterwerk plafonds	Geen asbest	-
8.1 Code: 10152	Mengmonster	-
9. Pleisterwerk wanden	Geen asbest	-
9.1 Code: 10153	Mengmonster	-

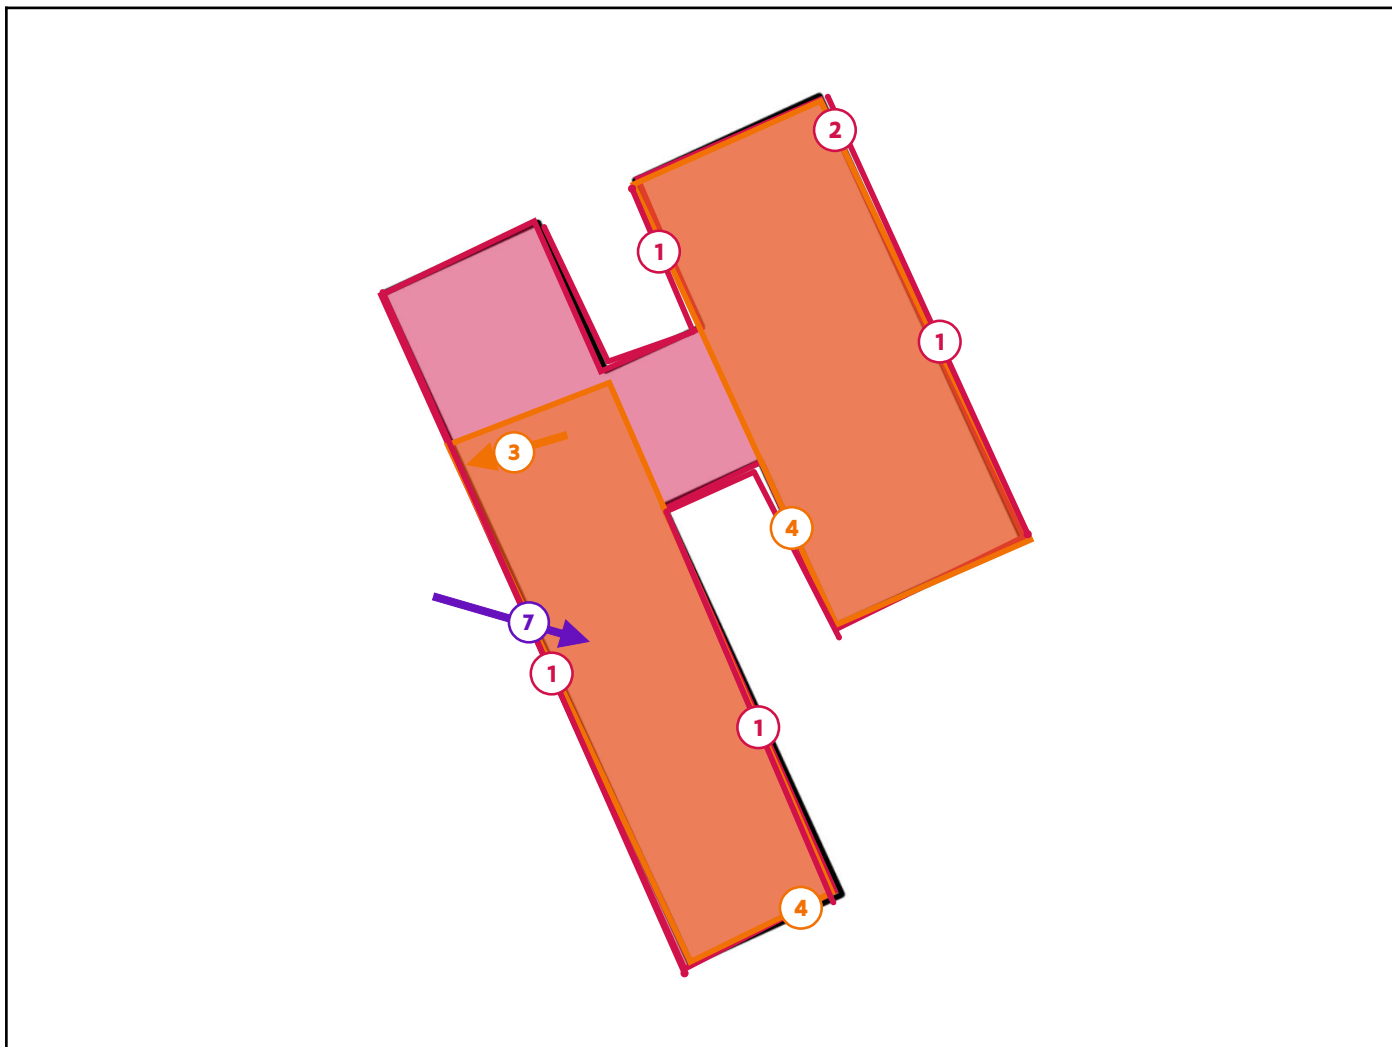
Plan 3.1: Stallen plan

Beschrijving	Type	Actie
1. Mos/sediment in de dakgoot	Asbestmateriaal	Dringend verwijderen
2. Dak bestaande uit golfplaten	Asbestmateriaal	Dringend verwijderen
3. Pakking CV-ketel	Asbestmateriaal	Verwijderen
4. Voederbak varkensstal	Asbestmateriaal	Verwijderen
7. Schouw woning en stallen	Beperking	-

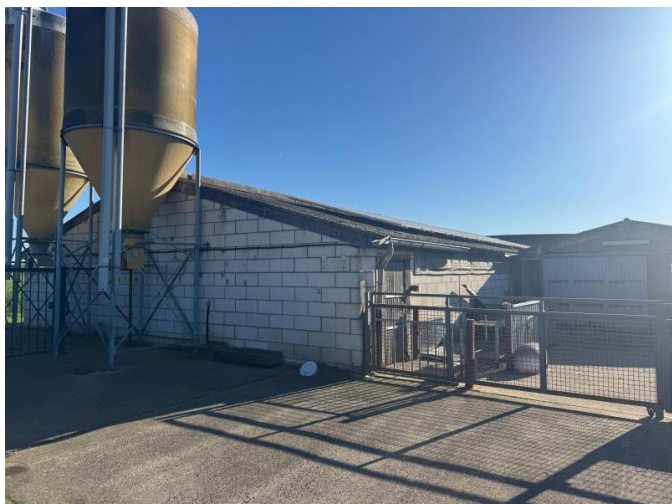
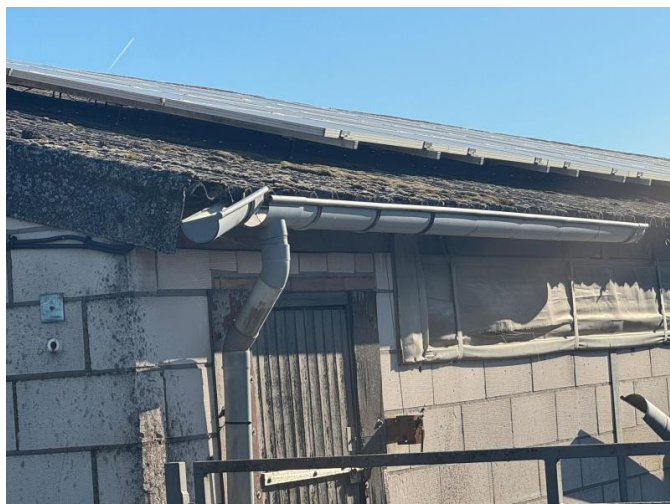
Dringend verwijderen

Beschrijving	Mos/sediment in de dakgoot
Type afvalstof	Betreft resten (contaminatie) van verwerking of beschadiging
Type resten (contaminatie)	<ul style="list-style-type: none"> • Stof, deeltjes < 4 mm, flinters, gruis (los, opliggend) • Stof, deeltjes < 4 mm, flinters, gruis (vermengd in materiaal)
Besmette materialen	<ul style="list-style-type: none"> • Organisch materiaal (mos, mest, vegetatie, ...) • Sediment (dakgoot, afvoerbuï, regenwaterput, ...)
Bron van de resten	Asbesthoudend dak
Omgeving	Buiten
Primaire drager	dakgoot
Gebondenheid resten	Niet hecht
Hoeveelheid (gewicht - aantal)	<ul style="list-style-type: none"> • 2,00 kg - 1 stuk
Totaal gewicht	2,00 kg
Eenvoudig bereikbaar	Ja
Identificatiemethode	De asbestdeskundige beoordeelt het materiaal als asbestverdacht en dus asbesthoudend, en dit zonder monstername.
Opmerking	De hoeveelheid is een zo nauwkeurig mogelijke opmeting. Hieraan kunnen evenwel geen rechten worden ontleend.

- Verwijder het asbestafval.

- Eenvoudige handelingen: mag via doe-het-zelf of door werknemer(s) met opleidingsattest eenvoudige handelingen
Verwijder het afval via het riool.

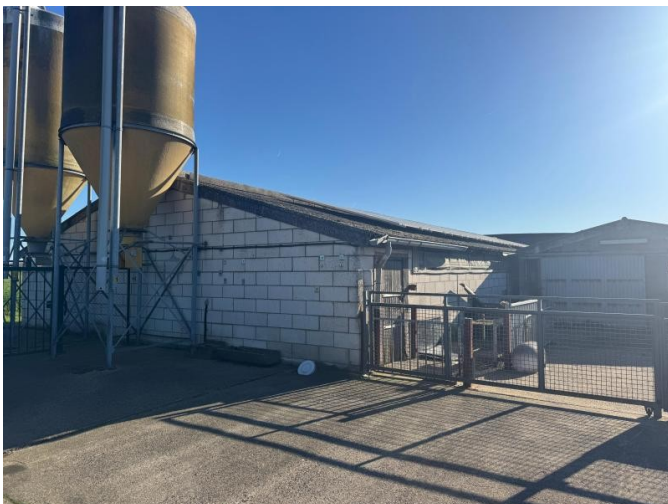
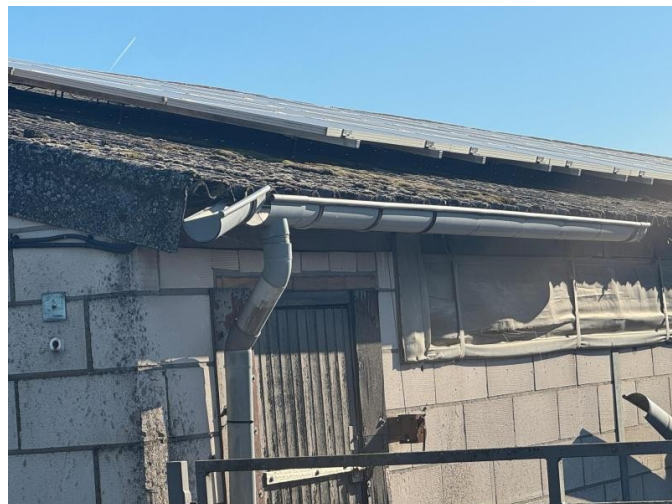
Dringend verwijderen

Eindbeoordeling materiaalrisico	Hoog materiaalrisico en/of hoge kans op vezelvrijgave
---------------------------------	---

Gebondenheid	Categorie 1: hechtgebonden in oorsprong
Asbestsoort (vezeltype)	Crocidoliet aanwezig
Asbestconcentratie	Laag (< 50%)
Afschermingsgraad van het gehele materiaal	Geheel of deels (ook) vrij aan de binnenlucht
Toestand van het materiaal	Matig beschadigd, matig verweerd

Beschrijving	Dak bestaande uit golfplaten
Omgeving	Buiten
Primaire drager	Schuin dak
Asbestmateriaal	Dak- en gevelbekleding - Golfplaat
Bindmiddel van asbestmateriaal	Cement
Gebondenheid op basis van bindmiddel	Hecht
Hoeveelheid (oppervlakte - aantal)	<ul style="list-style-type: none">• 600,00 m² - 1 stuk
Totale oppervlakte	600,00 m ²
Eenvoudig bereikbaar	Ja
Bevestigingswijze	<ul style="list-style-type: none">• Geklemd• Geschroefd
Identificatiemethode	De asbestdeskundige beoordeelt het materiaal als asbesthoudend, en dit zonder monsternamen.
Destructieve handeling voor identificatie	Nee
Opmerking	De hoeveelheid is een zo nauwkeurig mogelijke schatting. Hieraan kunnen evenwel geen rechten worden ontleend.

- Verwijder dit asbestmateriaal zo snel mogelijk. Volg de toestand goed op.
- Hemelwater dat afspoelt van asbestcement daken of gevels kan asbestdeeltjes bevatten. Gebruik het enkel voor gesloten circuits (bv. spoelen toiletten). Reinig na het vervangen van het dak of de gevel de dakgoten en regenwaterput of -ton om asbesthoudend sediment of slib te verwijderen

- Eenvoudige handelingen: mag via doe-het-zelf of door werknemer(s) met opleidingsattest eenvoudige handelingen
Deze toepassing kan door een aannemer die over een opleidingsattest eenvoudige handelingen beschikt of door een particulier (doe-het-zelf), verwijderd worden indien er geen verhoogd risico op vrijgave van asbestvezels (max. concentratie 0,01 vezels/cm³ - CODEX Art. VI.3-54) ontstaat en de toepassing voorafgaand wordt gefixeerd/bevochtigd; de individuele elementen zonder machinale werktuigen (boormachine, slijpschijf, hogedrukreiniger,...) en zonder breken of gooien een voor een losgemaakt worden; en ten slotte dubbel en luchtdicht verpakt weggevoerd worden naar een erkend afvalpunt (recyclagepark).

- Eenvoudige handelingen: enkel door erkend asbestverwijderaar
Deze toepassing kan enkel door een erkende asbestverwijderaar verwijderd worden omdat er hier automatisch een verhoogd risico op vrijgave van asbestvezels (max. concentratie 0,01 vezels/cm³ - CODEX - Art. VI.3-54) ontstaat. (Bron: VLAREM II: 6.4.0.1 par1, par2 en par3). Een erkend asbestverwijderaar moet ingeschakeld worden voor deze toepassingen die niet (kunnen) worden verwijderd door de couveuzemethode, door hermetische zone of door de materialen beschreven in Vlarem II, art. 6.4.0.1 par2. (Bron: Leidraad bij het Inspectieprotocol)

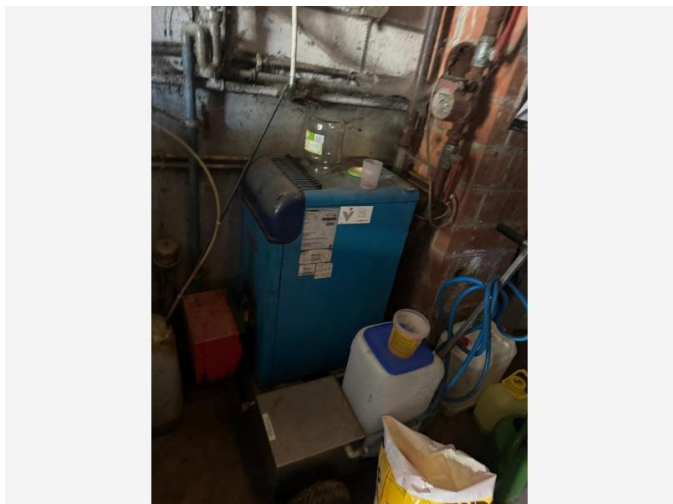
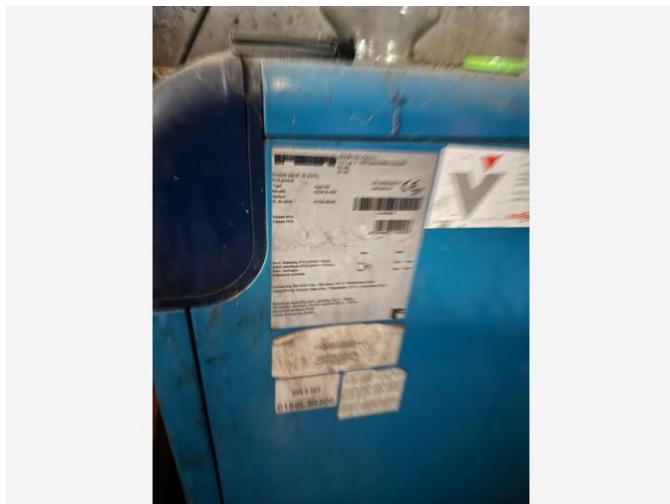
Verwijderen

Eindbeoordeling materiaalrisico	Laag materiaalrisico en/of verlaagde kans op vezelvrijgave
---------------------------------	--

Gebondenheid	Categorie 2: niet-hechtgebonden met matrix
Asbestsoort (vezeltype)	Crocidoliet aanwezig
Asbestconcentratie	Hoog ($\geq 50\%$)
Afschermingsgraad van het gehele materiaal	Enkel randen niet afgeschermd maar geen contact met binnenluchtstromen
Toestand van het materiaal	Licht beschadigd, licht verweerd. Intact calciumsilicaatmateriaal of categorie III 'gebondenheid'

Beschrijving	Pakking CV-ketel
Omgeving	Binnen
Primaire drager	CV-ketel
Asbestmateriaal	Pakking, dichting
Bindmiddel van asbestmateriaal	Karton - papier - viltachtig
Gebondenheid op basis van bindmiddel	Niet-hechtgebonden
Hoeveelheid (gewicht - aantal)	<ul style="list-style-type: none">• 0,10 kg - 1 stuk
Totaal gewicht	0,10 kg
Eenvoudig bereikbaar	Ja
Bevestigingswijze	<ul style="list-style-type: none">• Geklemd
Identificatiemethode	De asbestdeskundige beoordeelt het materiaal als asbesthoudend, en dit zonder monstername.
Destructieve handeling voor identificatie	Nee
Opmerking	De hoeveelheid is een zo nauwkeurig mogelijke opmeting. Hieraan kunnen evenwel geen rechten worden ontleend.

- Zorg voor een veilig beheer. Vermijd het beschadigen van het asbestmateriaal. Controleer de toestand jaarlijks op wijzigingen.

- Hermetische zone (erkend asbestverwijderaar)
Deze toepassing kan enkel door een erkende asbestverwijderaar via de methodiek van hermetische zone verwijderd worden omdat verwijdering via de methodiek van eenvoudige handelingen en/of couveusezakmethode niet mogelijk is; en er automatisch een verhoogd risico op vrijgave van asbestvezels (max. concentratie 0,01 vezels/cm - CODEX Art. VI.3-54) ontstaat. (Bron: CODEX - Art. VI.3-61.- par 1.)

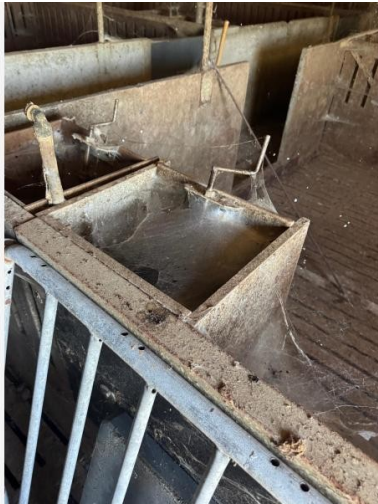
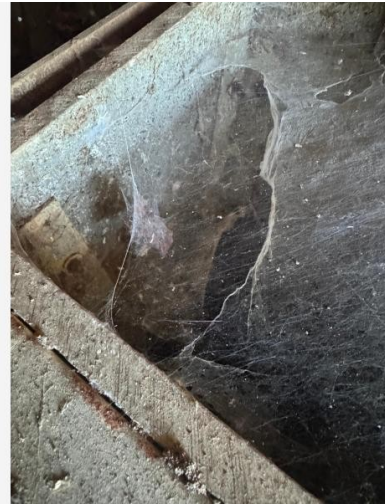
Verwijderen

Verhoogd materiaalrisico en/of verhoogde kans op vezelvrijgave

Gebondenheid	Categorie 1: hechtgebonden in oorsprong
Asbestsoort (vezeltype)	Crocidoliet aanwezig
Asbestconcentratie	Laag (< 50%)
Afschermingsgraad van het gehele materiaal	Geheel of deels (ook) vrij aan de binnenlucht
Toestand van het materiaal	Licht beschadigd, licht verweerd. Intact calciumsilicaatmateriaal of categorie III 'gebondenheid'

Beschrijving	Voederbak varkensstal
Omgeving	Binnen
Primaire drager	Voederbak
Asbestmateriaal	Bak, reservoir, kuip, bloembak
Bindmiddel van asbestmateriaal	Cement
Gebondenheid op basis van bindmiddel	Hecht
Hoeveelheid (gewicht - aantal)	<ul style="list-style-type: none">• 30,00 kg - 10 stuks
Totaal gewicht	300,00 kg
Eenvoudig bereikbaar	Ja
Bevestigingswijze	<ul style="list-style-type: none">• Verlijmd, ingegoten, versmeerd
Identificatiemethode	De asbestdeskundige beoordeelt het materiaal als asbesthoudend, en dit zonder monsternamen.
Destructieve handeling voor identificatie	Nee
Opmerking	De hoeveelheid is een schatting.

- Zorg voor een veilig beheer. Vermijd het beschadigen van het asbestmateriaal. Controleer de toestand jaarlijks op wijzigingen.
- Voer bijkomende staalname(s) uit.

- Eenvoudige handelingen: mag via doe-het-zelf of door werknemer(s) met opleidingsattest eenvoudige handelingen
Deze toepassing kan door een aannemer die over een opleidingsattest eenvoudige handelingen beschikt of door een particulier (doe-het-zelf), verwijderd worden indien er geen verhoogd risico op vrijgave van asbestvezels (max. concentratie 0,01 vezels/cm³ - CODEX Art. VI.3-54) ontstaat en de toepassing voorafgaand wordt gefixeerd/bevochtigd; de individuele elementen zonder machinale werktuigen (boormachine, slijpschijf, hogedrukreiniger,...) en zonder breken of gooien een voor een losgemaakt worden; en ten slotte dubbel en luchtdicht verpakt weggevoerd worden naar een erkend afvalpunt (recyclagepark).

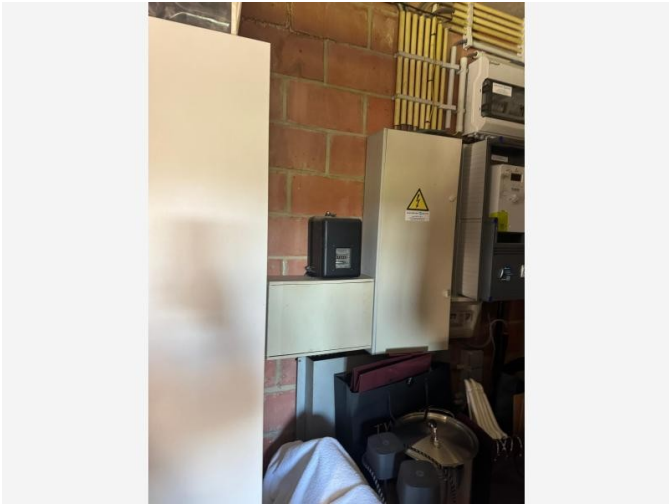
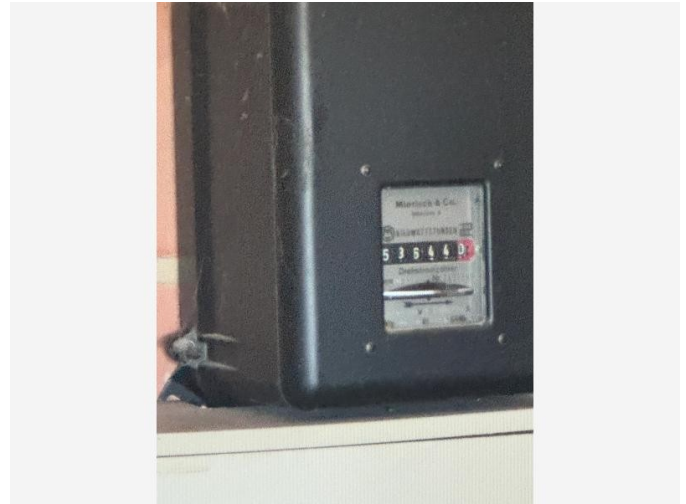
Zorgvuldig beheren

Eindbeoordeling materiaalrisico	Laag materiaalrisico en/of verlaagde kans op vezelvrijgave
---------------------------------	--

Gebondenheid	Categorie 1: hechtgebonden in oorsprong
Asbestsoort (vezeltype)	Crocidoliet aanwezig
Asbestconcentratie	Laag (< 50%)
Afschermingsgraad van het gehele materiaal	Geheel of deels (ook) vrij aan de binnenlucht
Toestand van het materiaal	Onbeschadigd, niet verweerd

Beschrijving	Bakeliet schakelkast
Omgeving	Binnen
Primaire drager	Communicatie en elektrische infrastructuur en uitrusting
Asbestmateriaal	Plaat, paneel, tablet - Type Bakeliet
Bindmiddel van asbestmateriaal	Kunststof of -hars
Gebondenheid op basis van bindmiddel	Hecht
Hoeveelheid (oppervlakte - dikte - aantal)	• 0,10 m ² - 1,00 cm - 1 stuk
Totaal volume	0,001 m ³
Eenvoudig bereikbaar	Ja
Bevestigingswijze	• Geschroefd
Identificatiemethode	De asbestdeskundige beoordeelt het materiaal als asbestverdacht en dus asbesthoudend, en dit zonder monstername. Motivatie: De monstername brengt andere schade aan dan schade die inherent is aan de monstername.
Destructieve handeling voor identificatie	Nee
Opmerking	De hoeveelheid is een zo nauwkeurig mogelijke opmeting. Hieraan kunnen evenwel geen rechten worden ontleend.

- Zorg voor een veilig beheer. Vermijd het beschadigen van het asbestmateriaal. Controleer de toestand jaarlijks op wijzigingen.
- Voer bijkomende staalname(s) uit.

- Eenvoudige handelingen: mag via doe-het-zelf of door werknemer(s) met opleidingsattest eenvoudige handelingen
Deze toepassing kan door een aannemer die over een opleidingsattest eenvoudige handelingen beschikt of door een particulier (doe-het-zelf), verwijderd worden indien er geen verhoogd risico op vrijgave van asbestvezels (max. concentratie 0,01 vezels/cm³ - CODEX Art. VI.3-54) ontstaat en de toepassing voorafgaand wordt gefixeerd/bevochtigd; de individuele elementen zonder machinale werktuigen (boormachine, slijpschijf, hogedrukreiniger,...) en zonder breken of gooien een voor een losgemaakt worden; en ten slotte dubbel en luchtdicht verpakt weggevoerd worden naar een erkend afvalpunt (recyclagepark).

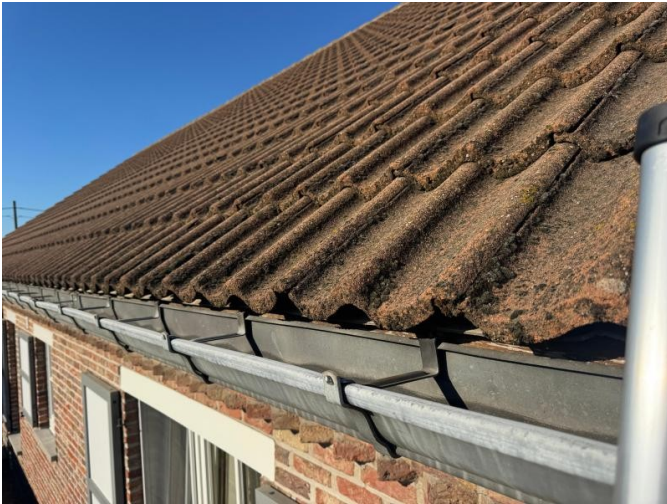
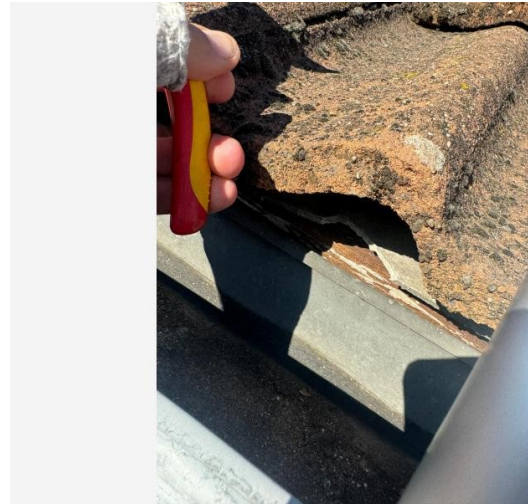
Zorgvuldig beheren

Beschrijving	Onderdak type Menuiserite
Omgeving	Binnen
Primaire drager	Schuin dak
Asbestmateriaal	Plaat, paneel, tablet - Type Menuiserite
Bindmiddel van asbestmateriaal	Cement
Gebondenheid op basis van bindmiddel	Hecht
Hoeveelheid (oppervlakte - dikte - aantal)	<ul style="list-style-type: none">• 140,00 m² - 0,40 cm - 1 stuk
Totaal volume	0,56 m ³
Eenvoudig bereikbaar	Nee <ul style="list-style-type: none">• Het asbestmateriaal is bedekt (uitgezonderd laag verf, coating, behang, kunststof, textiel) en het wegnemen van het bedekkende materiaal kan niet zonder het bedekkende materiaal te beschadigen.
Bevestigingswijze	<ul style="list-style-type: none">• Geklemd• Genageld, geniet
Identificatiemethode	Een monstername door de asbestdeskundige met laboanalyse door een asbestlabo.
Destructieve handeling voor identificatie	Nee
Opmerking	De hoeveelheid is een zo nauwkeurig mogelijke opmeting. Hieraan kunnen evenwel geen rechten worden ontleend.

- Zorg voor een veilig beheer. Vermijd het beschadigen van het asbestmateriaal. Controleer de toestand jaarlijks op wijzigingen.

- Eenvoudige handelingen: mag via doe-het-zelf of door werknemer(s) met opleidingsattest eenvoudige handelingen
Deze toepassing kan door een aannemer die over een opleidingsattest eenvoudige handelingen beschikt of door een particulier (doe-het-zelf), verwijderd worden indien er geen verhoogd risico op vrijgave van asbestvezels (max. concentratie 0,01 vezels/cm³ - CODEX Art. VI.3-54) ontstaat en de toepassing voorafgaand wordt gefixeerd/bevochtigd; de individuele elementen zonder machinale werktuigen (boormachine, slijpschijf, hogedrukreiniger,...) en zonder breken of gooien een voor een losgemaakt worden; en ten slotte dubbel en luchtdicht verpakt weggevoerd worden naar een erkend afvalpunt (recyclagepark).

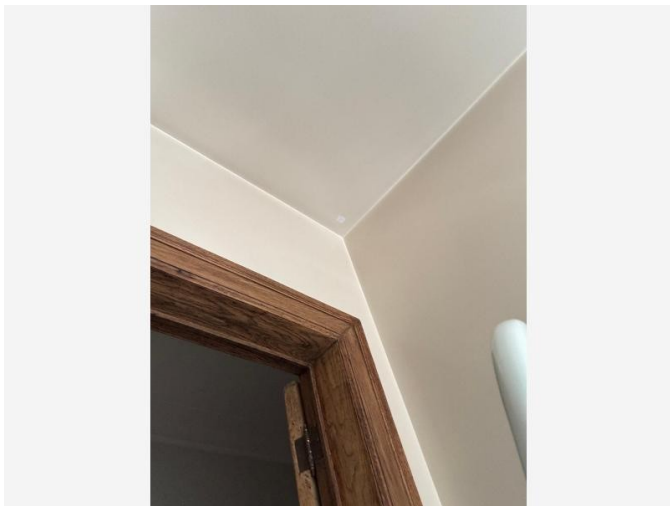
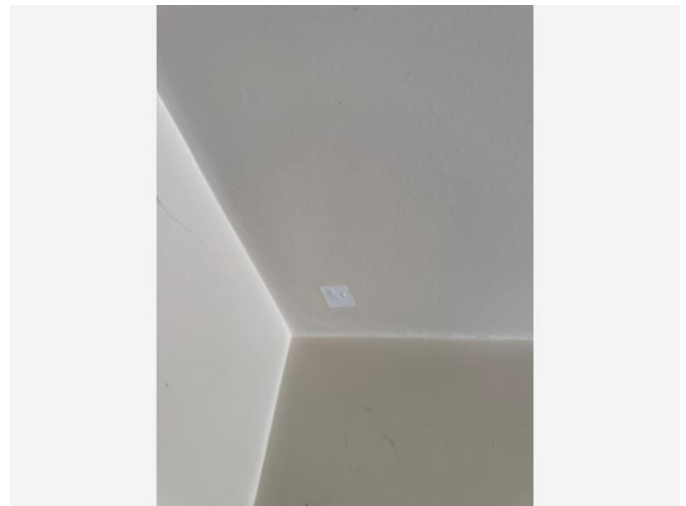
Fiche 8: Pleisterwerk plafonds

Geen asbest

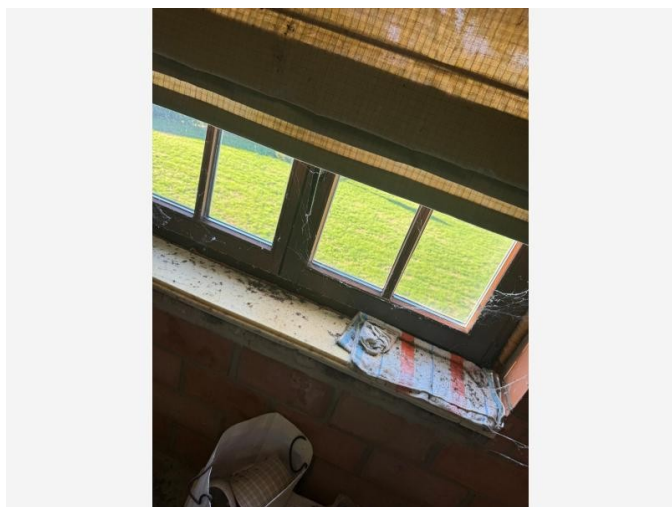
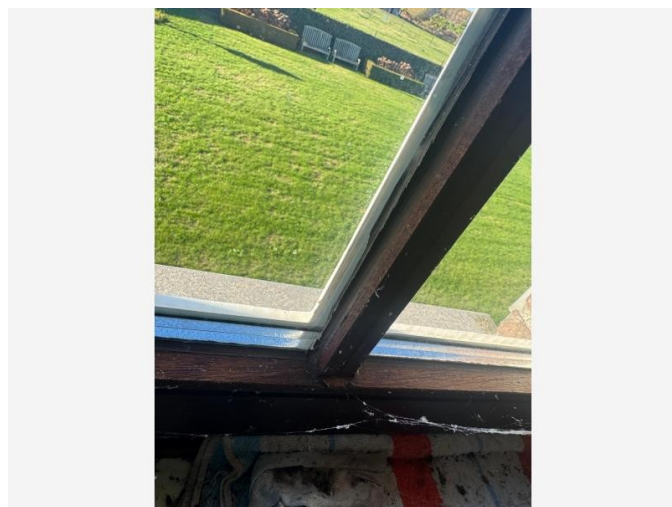
Beschrijving	Notitie	Terug te vinden op plannen
Fiche 10: Kit aan de ramen	De kit aan de ramen is niet asbestverdacht.	Plan 1.1: Woning plan daken
