# Asbestinventarisatetest

Guido Gezellelaan 18, 9140 Temse

Attestnummer : **20240829-000353.000**

Uitgegeven op : **29.08.2024**

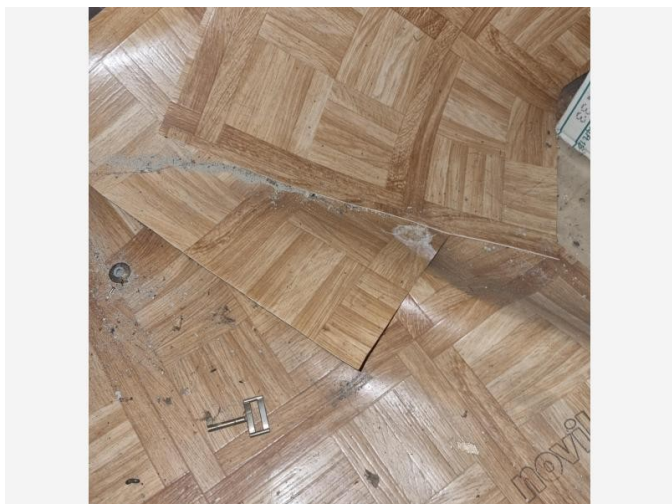
Het vloerzeil op de zolder is niet asbestverdacht.

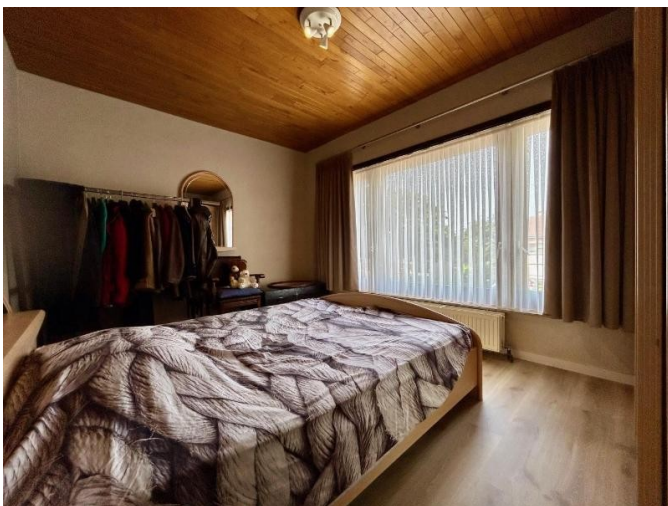
Het plafond is afgewerkt in ander materiaal bij de leefruimte en bij de slaapkamer aan de voorzijde.

Het is niet zichtbaar of hier nog pleisterwerk aanwezig is onder het materiaal, dit is destructief onderzoek en niet noodzakelijk voor dit attest. Bij het constateren van oud pleisterwerk bij afname van het materiaal moet er eerst stalen genomen worden

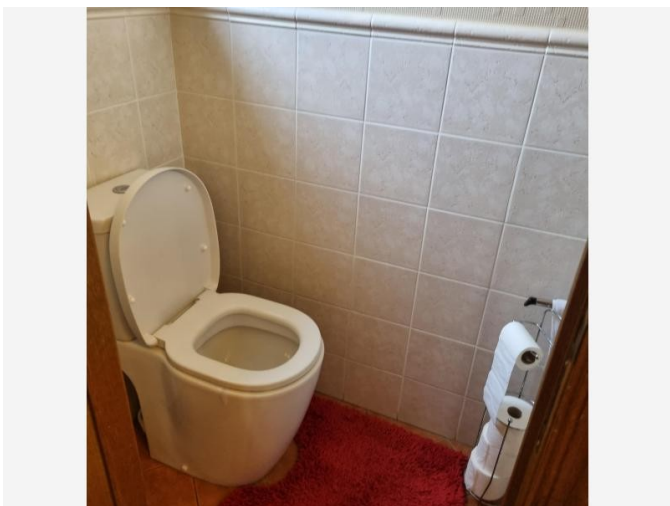
De tegels konden niet verder onderzocht worden naar verlijming van de tegel. Dit behoort tot destructief onderzoek en dit is niet noodzakelijk voor dit attest. Bij het verwijderen van de tegels moet er aandacht worden gegeven dat er mogelijk asbestverdacht lijm werd gebruikt voor de bevestiging.

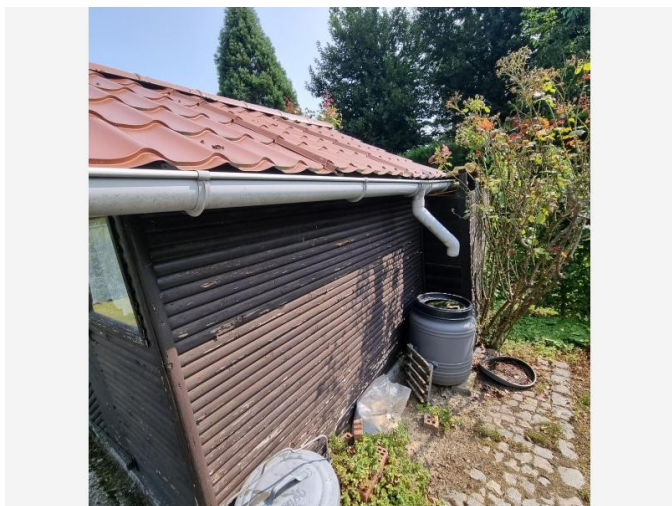
Er is metalen dakbekking aanwezig, deze is niet asbestverdacht.

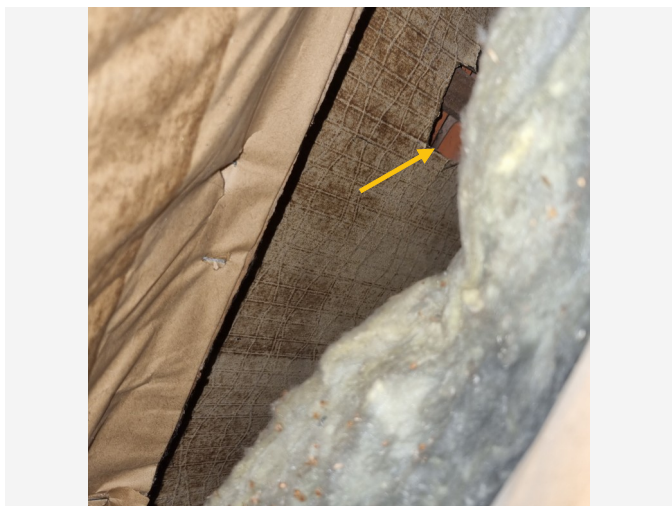
Het schuindak kon worden op de zolder geïnspecteerd worden waarbij er zichtbaar is dat het onderdak is voorzien van een fijn doek. Deze toepassing is niet asbestverdacht. Het doek bevat ook geweven touw..

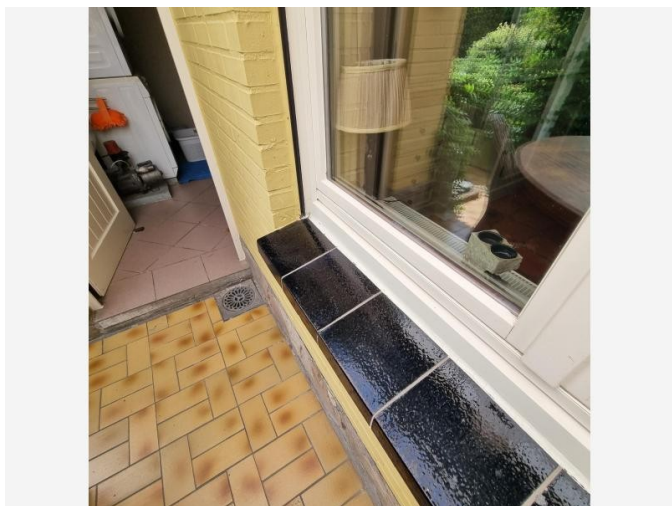
Geen verdachte mastiek aanwezig bij de woning.

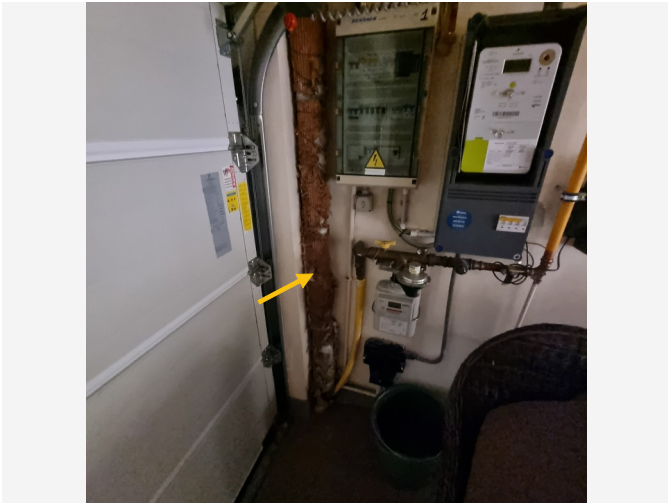
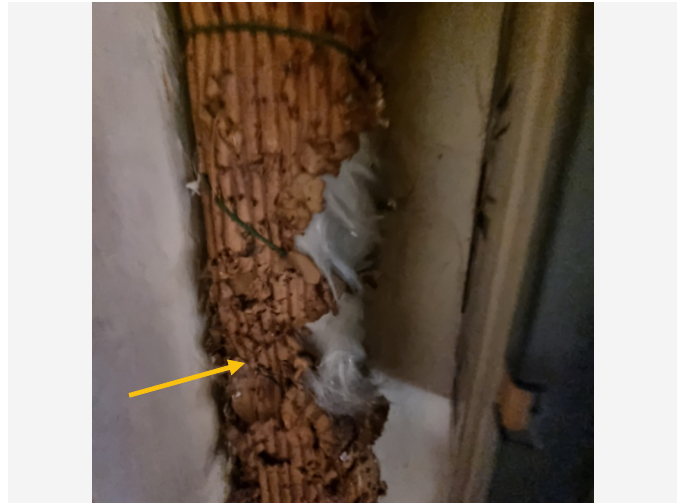
## Fiche 7: Isolatie buis in de garage

Geen asbest

#	Type	Referentie	Resultaat
7.1	Mengmonster	MM03	Geen asbest

<b>Beschrijving</b>	Isolatie buis in de garage
<b>Omgeving</b>	Binnen
<b>Primaire drager</b>	HVAC infrastructuur en uitrusting
<b>Bindmiddel van materiaal</b>	Weinig of geen bindmiddel (textiel, bevloking, ...)
<b>Gebondenheid op basis van bindmiddel</b>	Niet-hechtgebonden
<b>Hoeveelheid (gewicht - aantal)</b>	<ul style="list-style-type: none"><li>• 0,30 kg - 1 stuk</li></ul>
<b>Totaal gewicht</b>	0,30 kg
<b>Identificatiemethode</b>	Vaststelling met monstername
<b>Destructieve handeling voor identificatie</b>	Nee
<b>Opmerking</b>	In de garage en op de zolder van de garage is er leidingwerk van de HVAC ketel aanwezig, maar is voorzien van type wol..

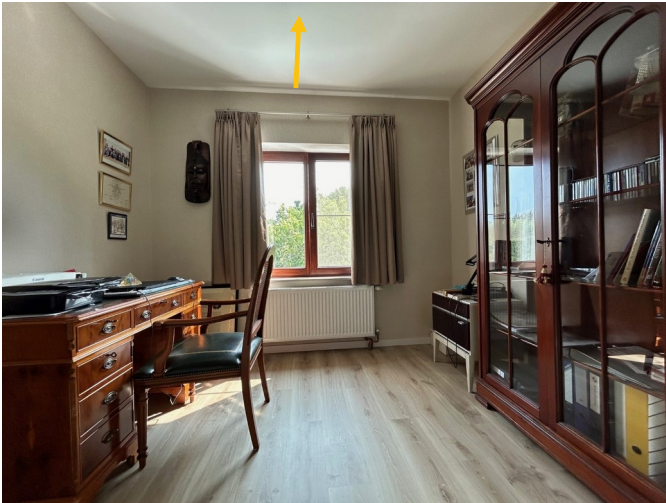
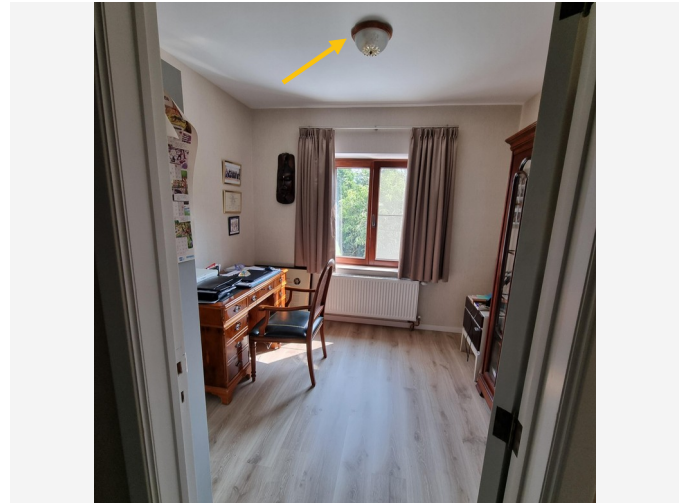
## Fiche 8: Pleisterwerk Plafond

Geen asbest

#	Type	Referentie	Resultaat
8.1	Mengmonster	MM02	Geen asbest

Beschrijving	Pleisterwerk Plafond
Omgeving	Binnen
Primaire drager	Plafond
Bindmiddel van materiaal	Gips - kalk
Gebondenheid op basis van bindmiddel	Niet-hechtgebonden
Hoeveelheid (oppervlakte - dikte - aantal)	• 24,00 m <sup>2</sup> - 1,00 cm - 1 stuk
Totaal volume	0,24 m <sup>3</sup>
Identificatiemethode	Vaststelling met monstername
Destructieve handeling voor identificatie	Nee
Opmerking	Hal: pleisterwerk aanwezig - staalname bij de inkomhal lichtpunt verblijfsruimte: pleisterwerk aanwezig - staalname bij slaapkamer achteraan lichtpunt, slaapkamer links achteraan tov van de voorgevel natte ruimte: geen pleisterwerk in badkamer en keuken - geen staalname Stooklokaal: geen pleisterwerk aanwezig - geen staalname

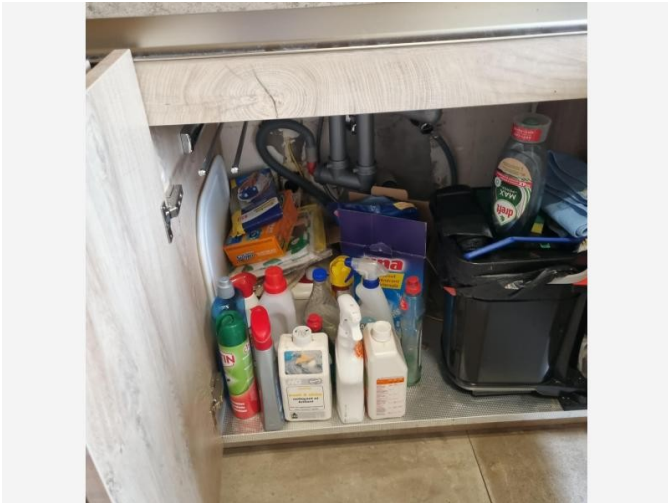
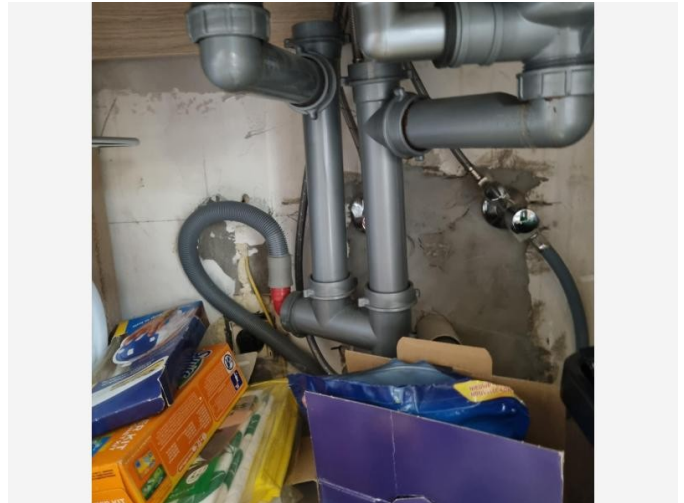
Geen asbest

#	Type	Referentie	Resultaat
9.1	Mengmonster	MM01	Geen asbest

Beschrijving	Pleisterwerk Muur
Omgeving	Binnen
Primaire drager	Binnenwand
Bindmiddel van materiaal	Gips - kalk
Gebondenheid op basis van bindmiddel	Niet-hechtgebonden
Hoeveelheid (oppervlakte - dikte - aantal)	• 240,00 m <sup>2</sup> - 1,00 cm - 1 stuk
Totaal volume	2,40 m <sup>3</sup>
Identificatiemethode	Vaststelling met monstername
Destructieve handeling voor identificatie	Nee
Opmerking	<p>Hal: pleisterwerk aanwezig - staalname bij de inkomhal aan de rechterzijde, ten op zichte van de voorgevel</p> <p>verblijfsruimte: pleisterwerk aanwezig - staalname bij de slaapkamer linkerzijde, ten op zichte van de voorgevel bij radiator</p> <p>natte ruimte: badkamer volledige betegeling, pleisterwerk aanwezig in de keuken - staalname onder het aanrecht in de keuken</p> <p>Stooklokaal: aanwezig in de garage , is geen pleisterwerk aanwezig - geen staalname</p>
