# Asbestinventarisatetest

Adolf Roelenslaan 11, 9150 Kruibeke

Attestnummer : 20240828-000342.000

Uitgegeven op : 28.08.2024

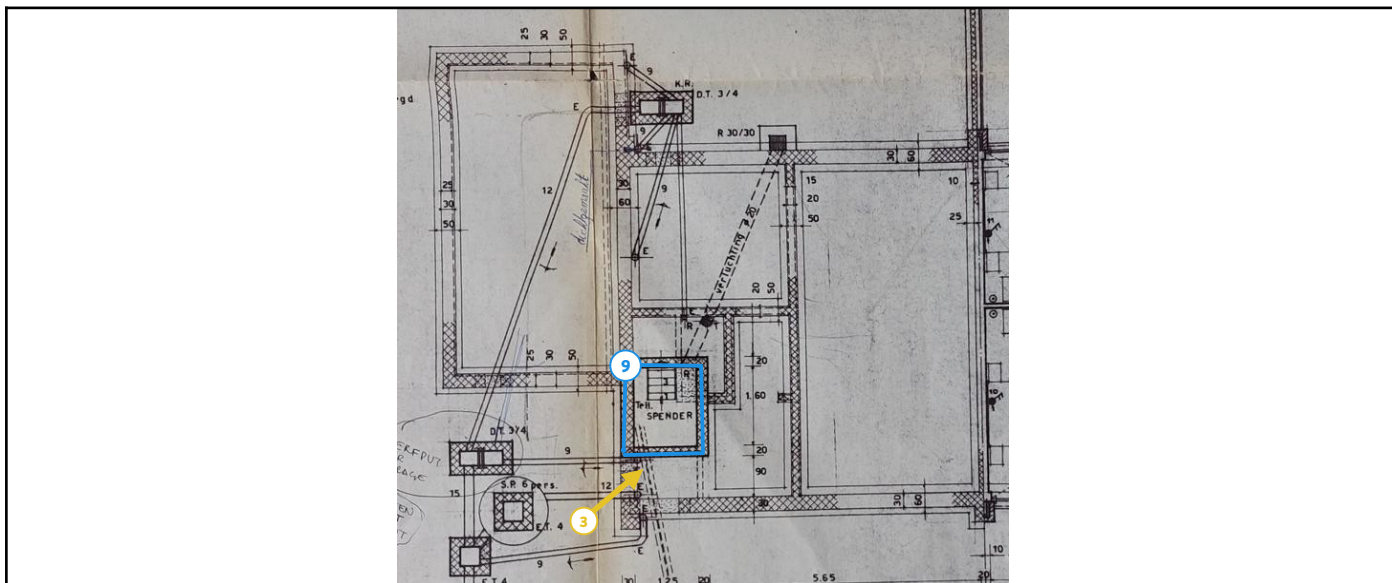
# Plan 1.1: spender

Beschrijving	Type	Actie
3. AC buis	Asbestmateriaal	Zorgvuldig beheren
9. Pleisterwerk wanden	Geen asbest	-

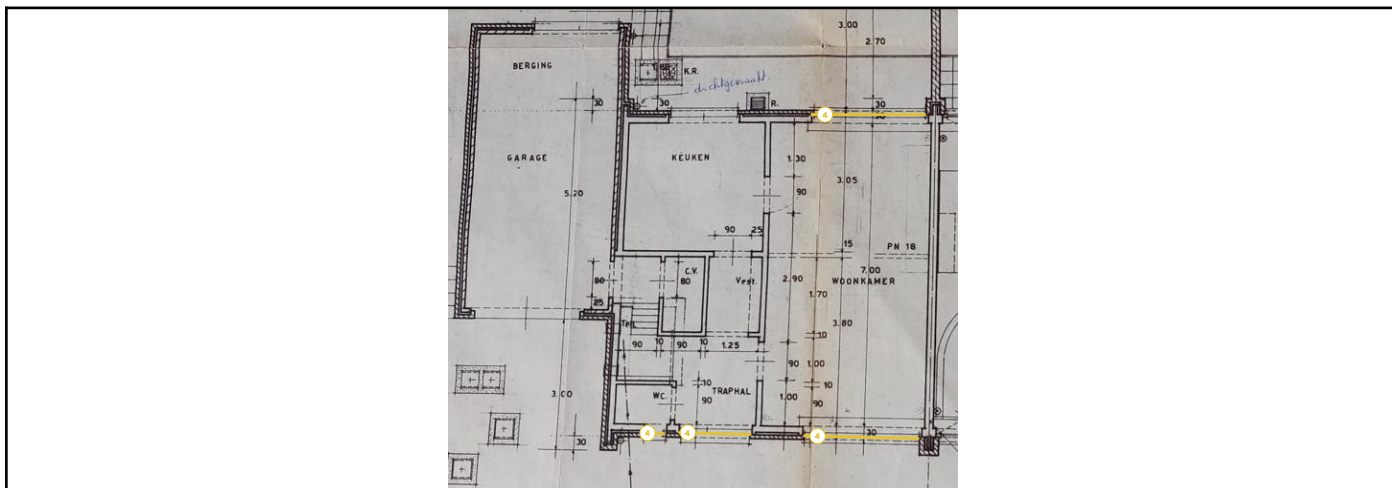
## Plan 1.3: gelijkvloers

Beschrijving	Type	Actie
4. Mastiek	Asbestmateriaal	Zorgvuldig beheren

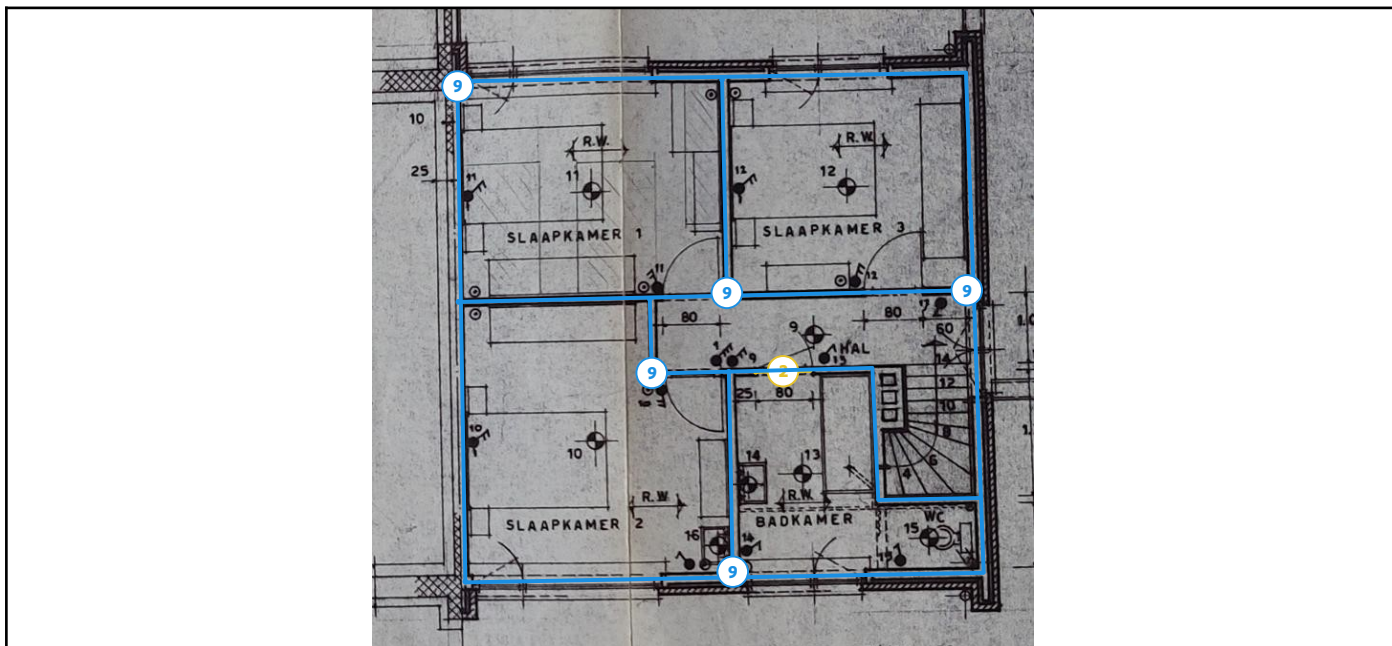
## Plan 1.4: verdieping

Beschrijving	Type	Actie
2. Dorpel type massal	Asbestmateriaal	Zorgvuldig beheren
9. Pleisterwerk wanden	Geen asbest	-

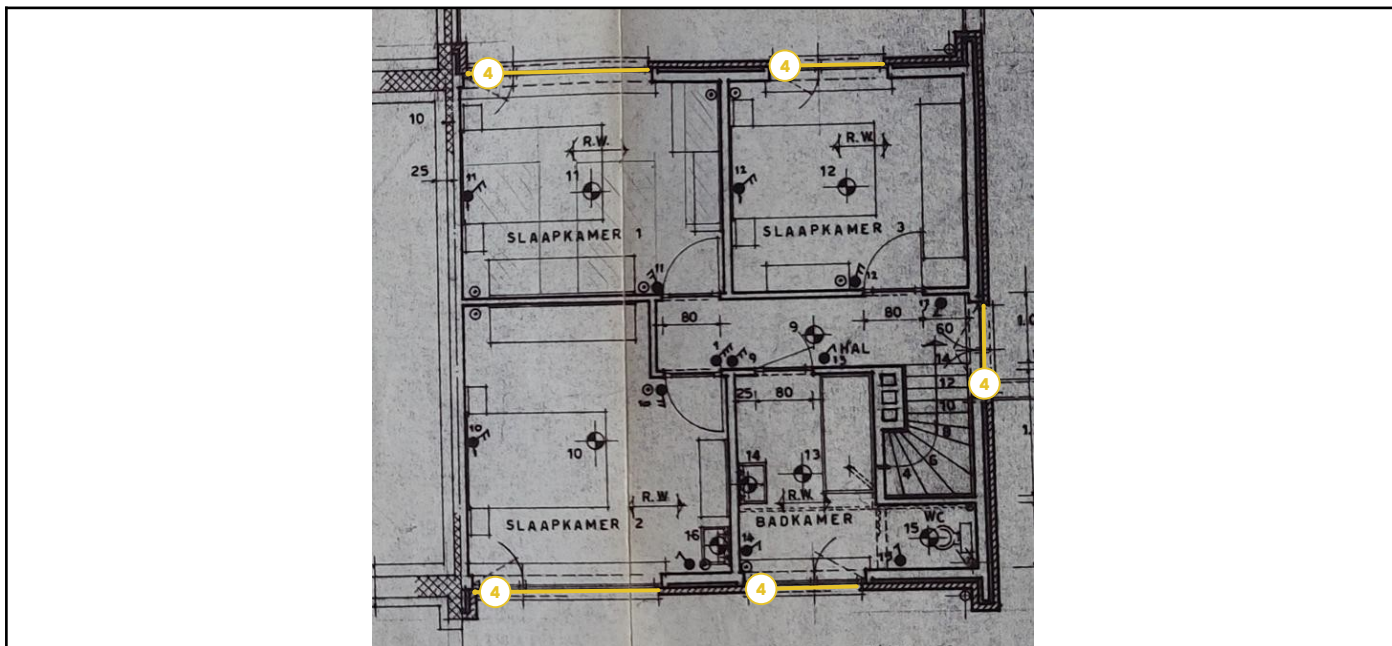
## Plan 1.5: verdieping

Beschrijving	Type	Actie
4. Mastiek	Asbestmateriaal	Zorgvuldig beheren

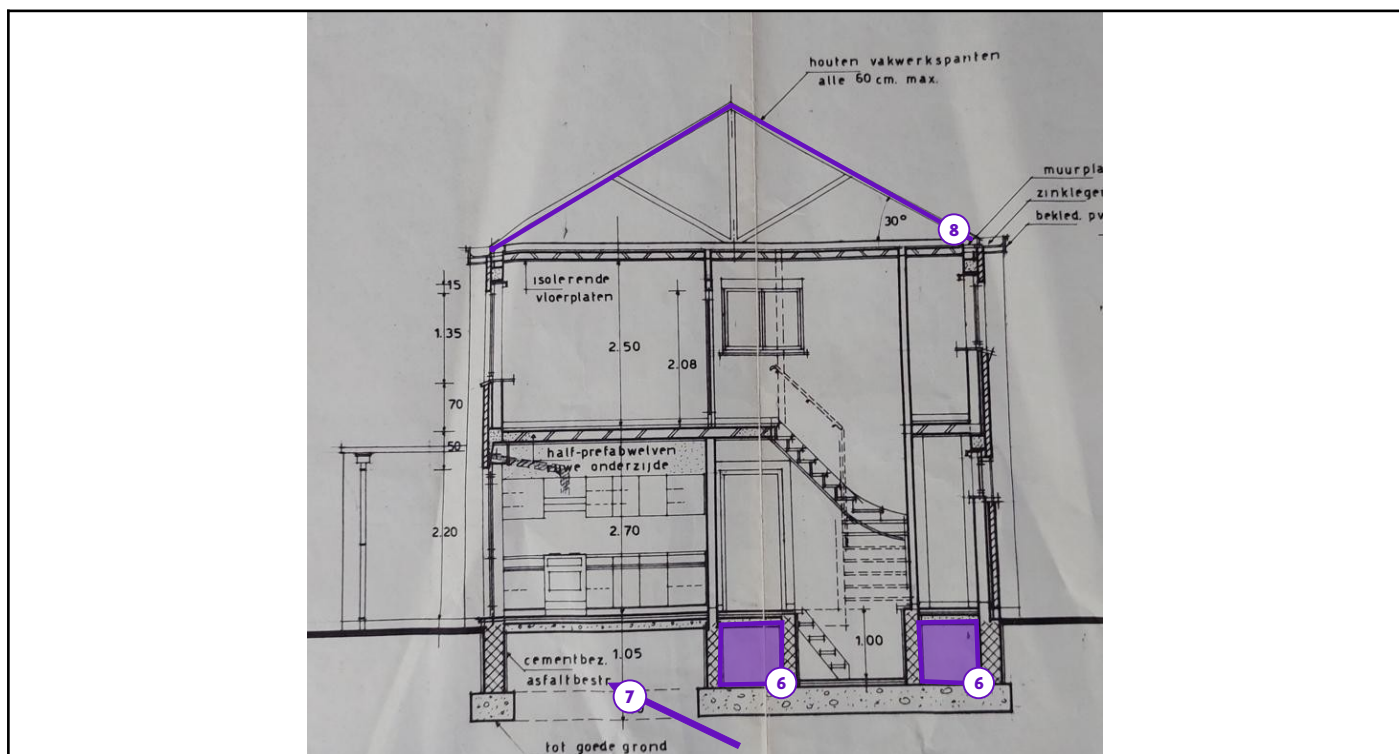
## Plan 1.6: snede

Beschrijving	Type	Actie
6. kruipkelder	Beperking	-
7. asbestverdachte materialen	Advies	-
8. onderdakfolie	Advies	-

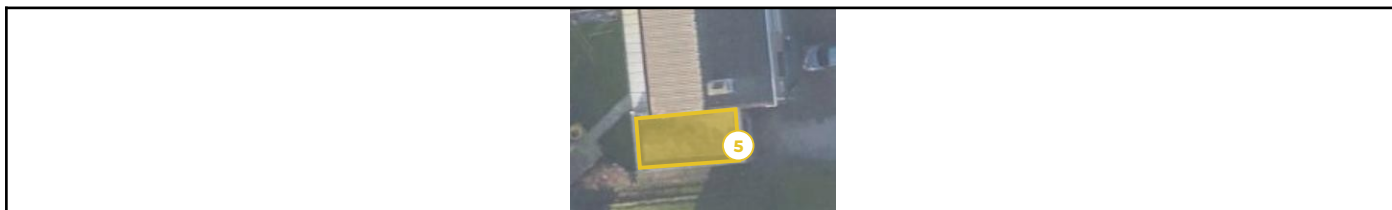
## Plan 1.7: bovenaanzicht

Beschrijving	Type	Actie
5. Roofing	Asbestmateriaal	Zorgvuldig beheren

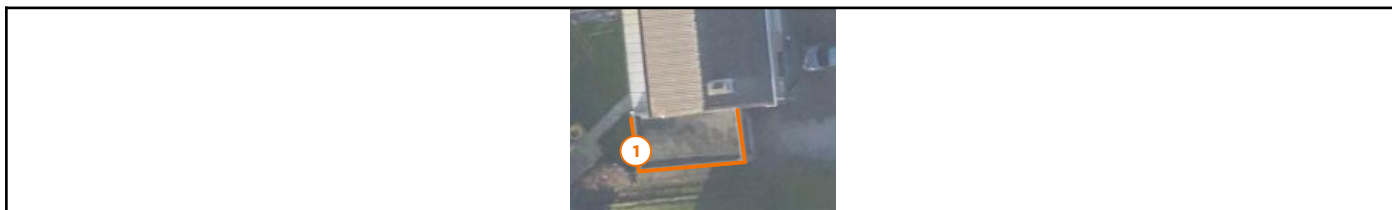
## Plan 1.8: bovenaanzicht

Beschrijving	Type	Actie
1. Dakrand	Asbestmateriaal	<a href="#">Verwijderen</a>

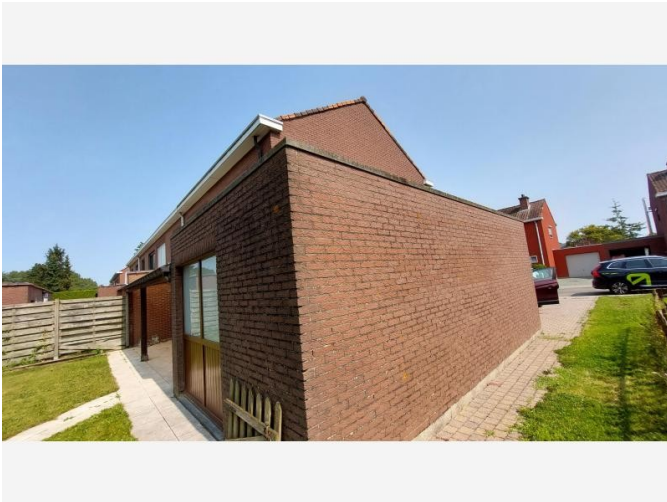
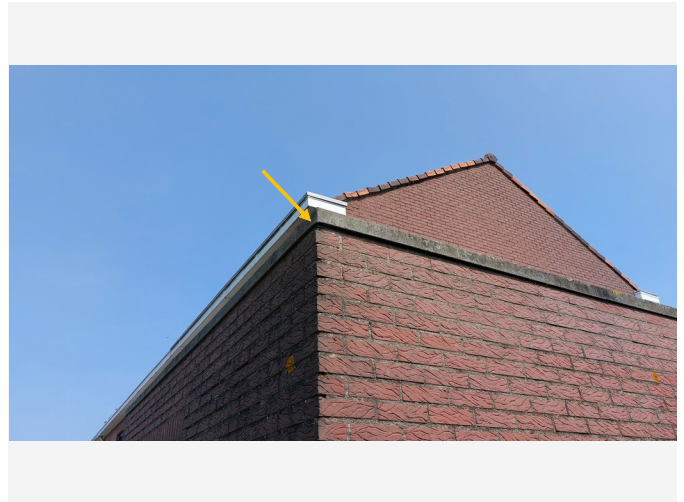
Eindbeoordeling materiaalrisico

Laag materiaalrisico en/of verlaagde kans op vezelvrijgave

Gebondenheid	Categorie 1: hechtgebonden in oorsprong
Asbestsoort (vezeltype)	Crocidoliet aanwezig
Asbestconcentratie	Laag (< 50%)
Afschermingsgraad van het gehele materiaal	Geheel of deels vrij aan de buitenlucht
Toestand van het materiaal	Licht beschadigd, licht verweerd. Intact calciumsilicaatmateriaal of categorie III 'gebondenheid'

Beschrijving	Dakrand
Omgeving	Buiten
Primaire drager	Schuin dak
Asbestmateriaal	Dak- en gevelbekleding - Plaat
Bindmiddel van asbestmateriaal	Cement
Gebondenheid op basis van bindmiddel	Hecht
Hoeveelheid (oppervlakte - dikte - aantal)	<ul style="list-style-type: none"><li>• 2,00 m<sup>2</sup> - 0,30 cm - 1 stuk</li></ul>
Totaal volume	0,006 m <sup>3</sup>
Eenvoudig bereikbaar	Ja
Bevestigingswijze	<ul style="list-style-type: none"><li>• Geklemd</li><li>• Geschroefd</li></ul>
Identificatiemethode	Vaststelling zonder monsternamen
Destructieve handeling voor identificatie	Nee
Opmerking	De hoeveelheid is een schatting en kan afwijken van de werkelijke toestand.

Verwijderen

- Zorg voor een veilig beheer en verwijder dit asbestmateriaal wanneer het bij werken eenvoudig bereikbaar wordt. Controleer de toestand jaarlijks op wijzigingen.
- Hemelwater dat afspoelt van asbestcement daken of gevels kan asbestdeeltjes bevatten. Gebruik het enkel voor gesloten circuits (bv. spoelen toiletten). Reinig na het vervangen van het dak of de gevel de dakgoten en regenwaterput of -ton om asbesthoudend sediment of slib te verwijderen

- Eenvoudige handelingen: mag via doe-het-zelf of door werknemer(s) met opleidingsattest eenvoudige handelingen  
Deze toepassing kan door een aannemer die over een opleidingsattest eenvoudige handelingen beschikt of door een particulier (doe-het-zelf), verwijderd worden indien er geen verhoogd risico op vrijgave van asbestvezels (max. concentratie 0,01 vezels/cm<sup>3</sup> - CODEX Art. VI.3-54) ontstaat en de toepassing voorafgaand wordt gefixeerd/bevochtigd; de individuele elementen zonder machinale werktuigen en zonder breken of gooien een voor een losgemaakt worden; en ten slotte in gesloten verpakking weggevoerd worden naar een erkend afvalpunt (recyclagepark).

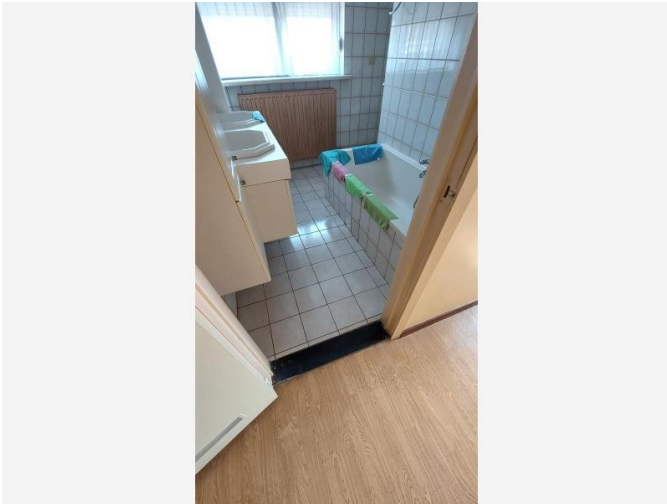
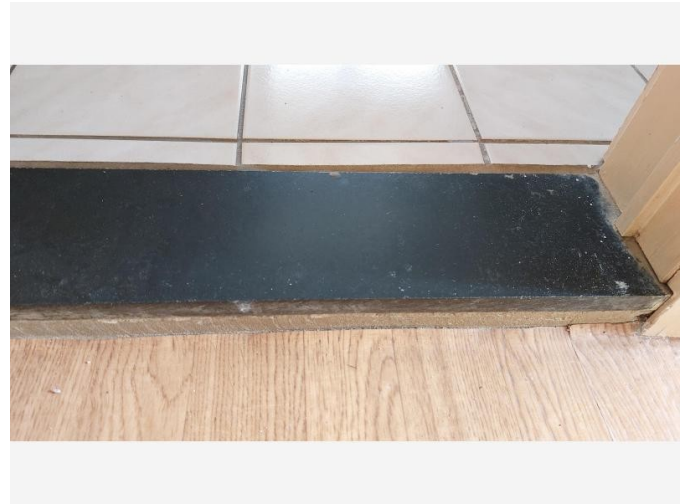
Eindbeoordeling materiaalrisico

Laag materiaalrisico en/of verlaagde kans op vezelvrijgave

Gebondenheid	Categorie 1: hechtgebonden in oorsprong
Asbestsoort (vezeltype)	Alleen chrysotiel
Asbestconcentratie	Laag (< 50%)
Afschermingsgraad van het gehele materiaal	Geheel of deels (ook) vrij aan de binnenlucht
Toestand van het materiaal	Licht beschadigd, licht verweerd. Intact calciumsilicaatmateriaal of categorie III 'gebondenheid'

Beschrijving	Dorpel type massal
Omgeving	Binnen
Primaire drager	Wandopening verticaal (raam, deur, ...)
Asbestmateriaal	Plaat, paneel, tablet - Type Massal
Bindmiddel van asbestmateriaal	Cement
Gebondenheid op basis van bindmiddel	Hecht
Hoeveelheid (oppervlakte - dikte - aantal)	<ul style="list-style-type: none"><li>• 0,20 m<sup>2</sup> - 1,00 cm - 1 stuk</li></ul>
Totaal volume	0,002 m <sup>3</sup>
Eenvoudig bereikbaar	Ja
Bevestigingswijze	<ul style="list-style-type: none"><li>• Verlijmd, ingegoten, versmeerd</li></ul>
Identificatiemethode	Vaststelling zonder monsternamen
Destructieve handeling voor identificatie	Nee
Opmerking	De hoeveelheid is een schatting en kan afwijken van de werkelijke toestand.

Zorgvuldig beheren

- Zorg voor een veilig beheer en verwijder dit asbestmateriaal wanneer het bij werken eenvoudig bereikbaar wordt. Controleer de toestand jaarlijks op wijzigingen.

- Eenvoudige handelingen: mag via doe-het-zelf of door werknemer(s) met opleidingsattest eenvoudige handelingen  
Deze toepassing kan door een aannemer die over een opleidingsattest eenvoudige handelingen beschikt of door een particulier (doe-het-zelf), verwijderd worden indien er geen verhoogd risico op vrijgave van asbestvezels (max. concentratie 0,01 vezels/cm<sup>3</sup> - CODEX Art. VI.3-54) ontstaat en de toepassing voorafgaand wordt gefixeerd/bevochtigd; de individuele elementen zonder machinale werktuigen en zonder breken of gooien een voor een losgemaakt worden; en ten slotte in gesloten verpakking weggevoerd worden naar een erkend afvalpunt (recyclagepark).

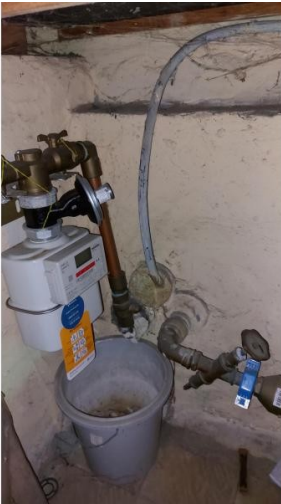
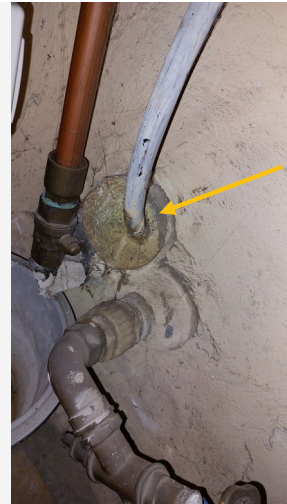
Eindbeoordeling materiaalrisico	Laag materiaalrisico en/of verlaagde kans op vezelvrijgave
---------------------------------	--

Gebondenheid	Categorie 1: hechtgebonden in oorsprong
Asbestsoort (vezeltype)	Crocidoliet aanwezig
Asbestconcentratie	Laag (< 50%)
Afschermingsgraad van het gehele materiaal	Enkel randen niet afgeschermd maar geen contact met binnenluchtstromen
Toestand van het materiaal	Licht beschadigd, licht verweerd. Intact calciumsilicaatmateriaal of categorie III 'gebondenheid'

Beschrijving	AC buis
Omgeving	Binnen
Primaire drager	Schacht-koker (technisch)
Asbestmateriaal	Buis, koker, leiding, pijp, doorvoer
Bindmiddel van asbestmateriaal	Cement
Gebondenheid op basis van bindmiddel	Hecht
Hoeveelheid (lengte - omtrek - dikte - aantal)	<ul style="list-style-type: none"><li>• 3,00 m - 40,00 cm - 1,00 cm - 1 stuk</li></ul>
Totaal volume	0,012 m <sup>3</sup>
Eenvoudig bereikbaar	Nee <ul style="list-style-type: none"><li>• Verwijdering tast de bouwkundige integriteit aan.</li></ul>
Bevestigingswijze	<ul style="list-style-type: none"><li>• Geklemd</li><li>• Onbekend</li></ul>
Identificatiemethode	Vaststelling zonder monstername
Destructieve handeling voor identificatie	Nee
Opmerking	De hoeveelheid is een schatting en kan afwijken van de werkelijke toestand.

Zorgvuldig beheren

- Scherm in afwachting van verwijdering het asbestmateriaal af van luchtstromingen en verstoring: bijvoorbeeld door het te verpakken, te fixeren, af te dekken, signalisatie - afbakening aan te brengen, ...
- Zorg voor een veilig beheer en verwijder dit asbestmateriaal wanneer het bij werken eenvoudig bereikbaar wordt. Controleer de toestand jaarlijks op wijzigingen.

- Eenvoudige handelingen: enkel door erkend asbestverwijderaar  
De verwijdering vereist specifieke bijkomende maatregelen en voldoende vakkennis.

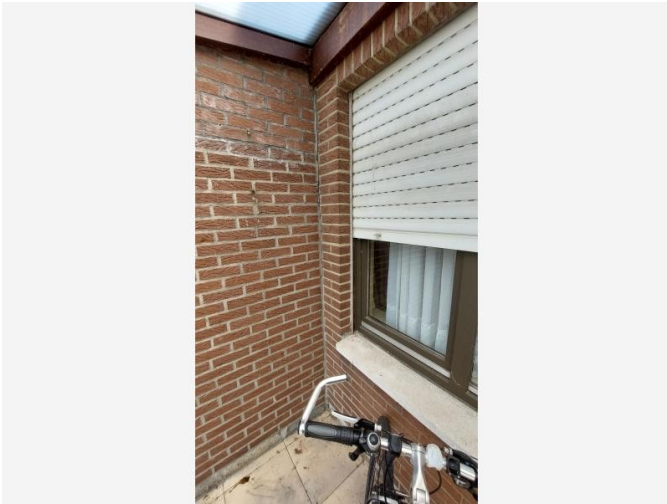
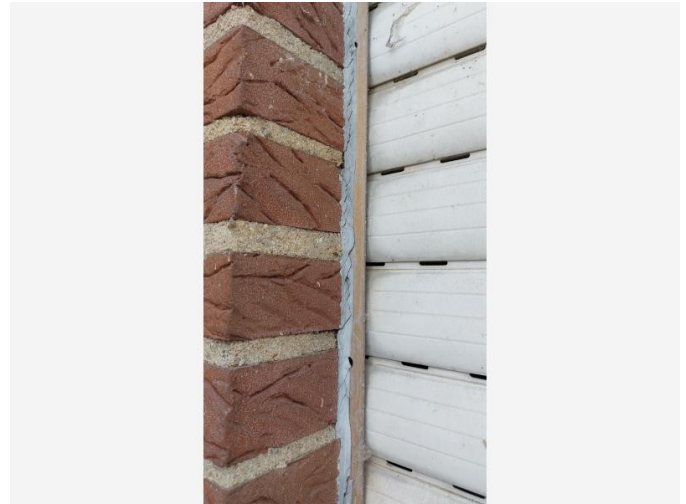
Eindbeoordeling materiaalrisico	Laag materiaalrisico en/of verlaagde kans op vezelvrijgave
---------------------------------	--

Gebondenheid	Categorie 1: hechtgebonden in oorsprong
Asbestsoort (vezeltype)	Amfibool aanwezig, uitgezonderd crocidoliet
Asbestconcentratie	Laag (< 50%)
Afschermingsgraad van het gehele materiaal	Geheel of deels vrij aan de buitenlucht
Toestand van het materiaal	Licht beschadigd, licht verweerd. Intact calciumsilicaatmateriaal of categorie III 'gebondenheid'

<b>Beschrijving</b>	Mastiek
<b>Omgeving</b>	Buiten
<b>Primaire drager</b>	Wandopening verticaal (raam, deur, ...)
<b>Asbestmateriaal</b>	In-situ afwerkingslagen - Pasta, stopverf, voegsel, stopsel, vulsel, mastiek, katten, ...
<b>Bindmiddel van asbestmateriaal</b>	Kitten, mastiek, pasta
<b>Gebondenheid op basis van bindmiddel</b>	Hecht
<b>Hoeveelheid (gewicht - aantal)</b>	<ul style="list-style-type: none"><li>• 10,00 kg - 1 stuk</li></ul>
<b>Totaal gewicht</b>	10,00 kg
<b>Eenvoudig bereikbaar</b>	Ja
<b>Bevestigingswijze</b>	<ul style="list-style-type: none"><li>• Verlijmd, ingegoten, versmeerd</li></ul>
<b>Identificatiemethode</b>	Vaststelling zonder monsternamen
<b>Destructieve handeling voor identificatie</b>	Nee
<b>Opmerking</b>	De precieze hoeveelheid is een schatting en kan afwijken van de werkelijke toestand.

Zorgvuldig beheren

- Zorg voor een veilig beheer. Vermijd het beschadigen van het asbestmateriaal. Controleer de toestand jaarlijks op wijzigingen.

- Eenvoudige handelingen: mag via doe-het-zelf of door werknemer(s) met opleidingsattest eenvoudige handelingen  
Deze toepassing kan door een aannemer die over een opleidingsattest eenvoudige handelingen beschikt of door een particulier (doe-het-zelf), verwijderd worden indien er geen verhoogd risico op vrijgave van asbestvezels (max. concentratie 0,01 vezels/cm<sup>3</sup> - CODEX Art. VI.3-54) ontstaat en de toepassing voorafgaand wordt gefixeerd/bevochtigd; de individuele elementen zonder machinale werktuigen en zonder breken of gooien een voor een losgemaakt worden; en ten slotte in gesloten verpakking weggevoerd worden naar een erkend afvalpunt (recyclagepark).

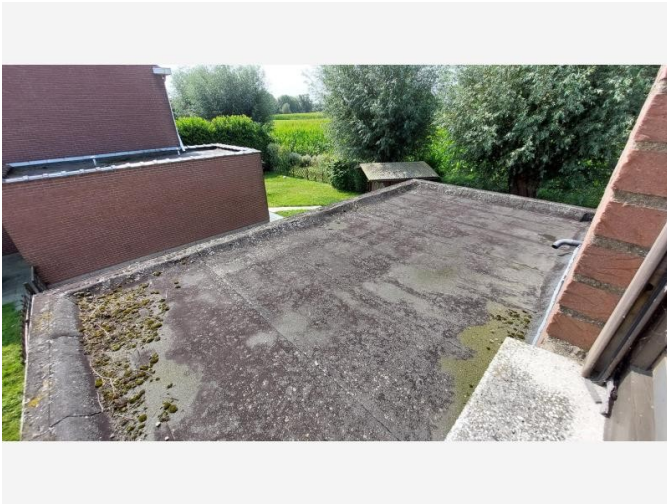
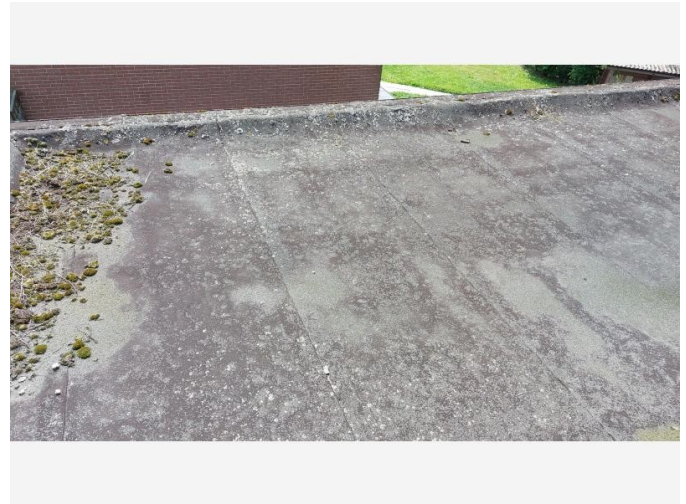
Eindbeoordeling materiaalarisico

Laag materiaalarisico en/of verlaagde kans op vezelvrijgave

Gebondenheid	Categorie 1: hechtgebonden in oorsprong
Asbestsoort (vezeltype)	Alleen chrysotiel
Asbestconcentratie	Laag (< 50%)
Afschermingsgraad van het gehele materiaal	Geheel of deels vrij aan de buitenlucht
Toestand van het materiaal	Licht beschadigd, licht verweerd. Intact calciumsilicaatmateriaal of categorie III 'gebondenheid'

Beschrijving	Roofing
Omgeving	Buiten
Primaire drager	Plat dak
Asbestmateriaal	Dak- en gevelbekleding - Roofing
Bindmiddel van asbestmateriaal	Bitumen (roofing, teer, asfalt)
Gebondenheid op basis van bindmiddel	Hecht
Hoeveelheid (oppervlakte - aantal)	<ul style="list-style-type: none"><li>• 25,00 m<sup>2</sup> - 1 stuk</li></ul>
Totale oppervlakte	25,00 m <sup>2</sup>
Eenvoudig bereikbaar	Ja
Bevestigingswijze	<ul style="list-style-type: none"><li>• Verlijmd, ingegoten, versmeerd</li></ul>
Identificatiemethode	Vaststelling zonder monstername Motivatie: Groot risico op structurele gevolgschade (lekschade, werking installatie,...)
Destructieve handeling voor identificatie	Nee
Opmerking	Staalname tot op de eventuele onderliggende lagen is niet mogelijk zonder uitbreiding naar een destructief onderzoek.

Zorgvuldig beheren

- Zorg voor een veilig beheer en verwijder dit asbestmateriaal wanneer het bij werken eenvoudig bereikbaar wordt. Controleer de toestand jaarlijks op wijzigingen.

- Eenvoudige handelingen: mag via doe-het-zelf of door werknemer(s) met opleidingsattest eenvoudige handelingen  
Deze toepassing kan door een aannemer die over een opleidingsattest eenvoudige handelingen beschikt of door een particulier (doe-het-zelf), verwijderd worden indien er geen verhoogd risico op vrijgave van asbestvezels (max. concentratie 0,01 vezels/cm<sup>3</sup> - CODEX Art. VI.3-54) ontstaat en de toepassing voorafgaand wordt gefixeerd/bevochtigd; de individuele elementen zonder machinale werktuigen en zonder breken of gooien een voor een losgemaakt worden; en ten slotte in gesloten verpakking weggevoerd worden naar een erkend afvalpunt (recyclagepark).

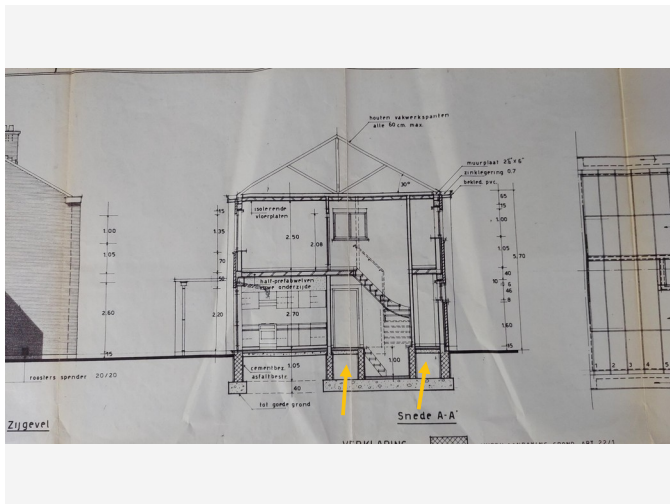
Situeringsfoto

**Reden:** Het onderzoek kan niet uitgevoerd worden binnen de bepalingen van de Welzijnswet

**Uitleg van de asbestdeskundige:** Ruimtes met een vrije hoogte lager dan 1,50 m geven aanleiding tot een permanente onderzoeksbeperking.

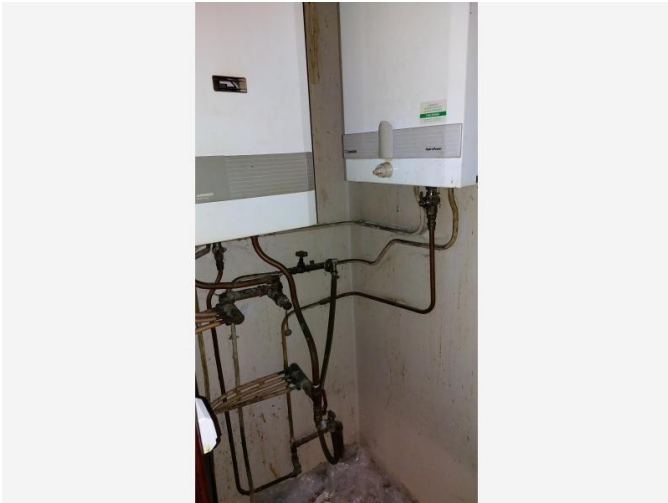
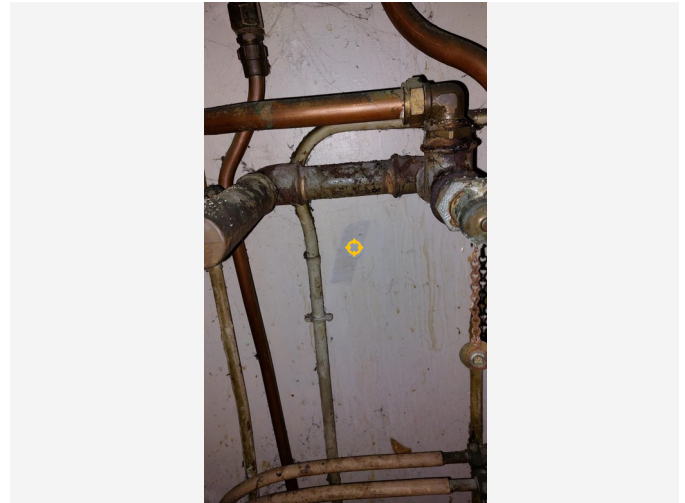
## Fiche 9: Pleisterwerk wanden

Geen asbest

#	Type	Referentie	Resultaat
9.1	Mengmonster	AD 1	Geen asbest

Beschrijving	Pleisterwerk wanden
Omgeving	Binnen
Primaire drager	Binnenwand
Bindmiddel van materiaal	Gips - kalk
Gebondenheid op basis van bindmiddel	Niet-hechtgebonden
Hoeveelheid (oppervlakte - dikte - aantal)	• 300,00 m <sup>2</sup> - 1,00 cm - 1 stuk
Totaal volume	3,00 m <sup>3</sup>
Identificatiemethode	Vaststelling met monstername
Destructieve handeling voor identificatie	Nee
Opmerking	De hoeveelheid is een schatting en kan afwijken van de werkelijke toestand. Waar mogelijk, wordt staalname uitgevoerd conform het inspectieprotocol: in een droge ruimte zoals een slaapkamer, in een natte ruimte zoals een keuken of badkamer, in een traphal en in een stookruimte.
