Asbestinventarisatetest

Casterstraat 38, 3500 Hasselt

Attestnummer : 20240513-000495.000

Uitgegeven op : 13.05.2024

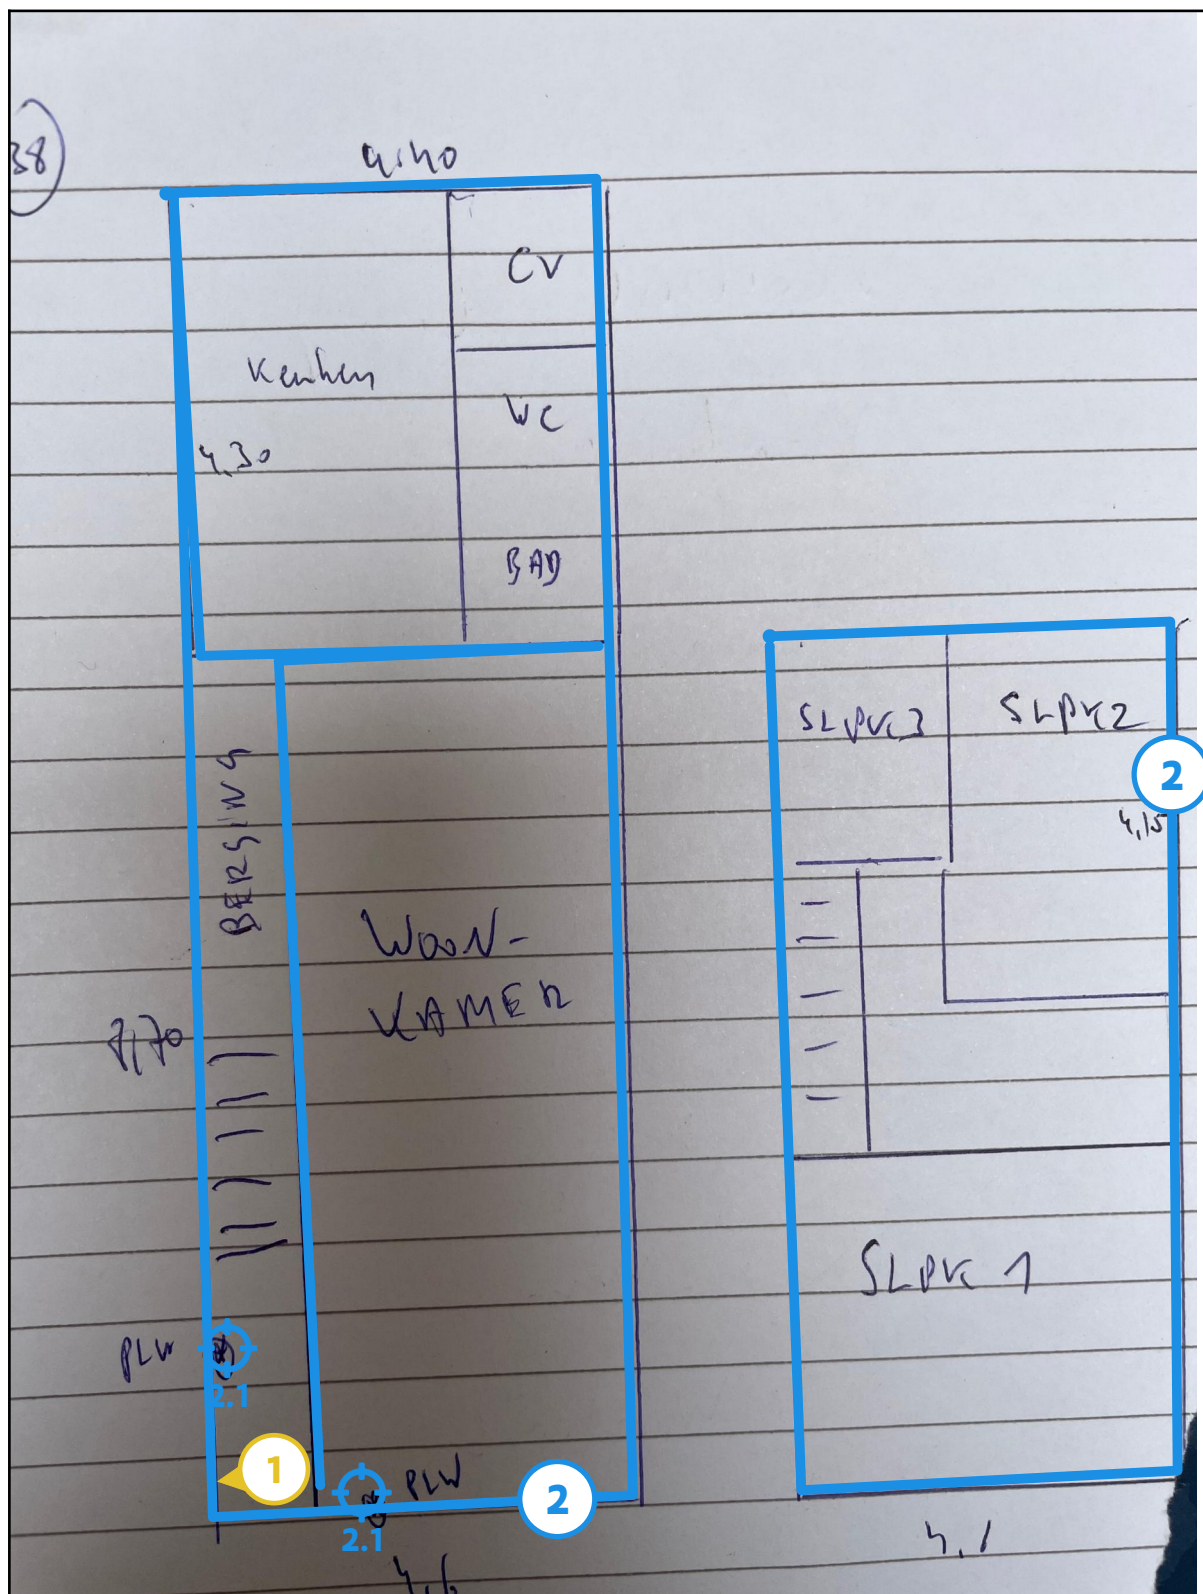
Plan 1.1: IMG_8028

1. bakeliet materiaal	Asbestmateriaal	Zorgvuldig beheren
2. pleister wand	Geen asbest	-
2.1 Code: 23-9339-365-M01	Mengmonster	-

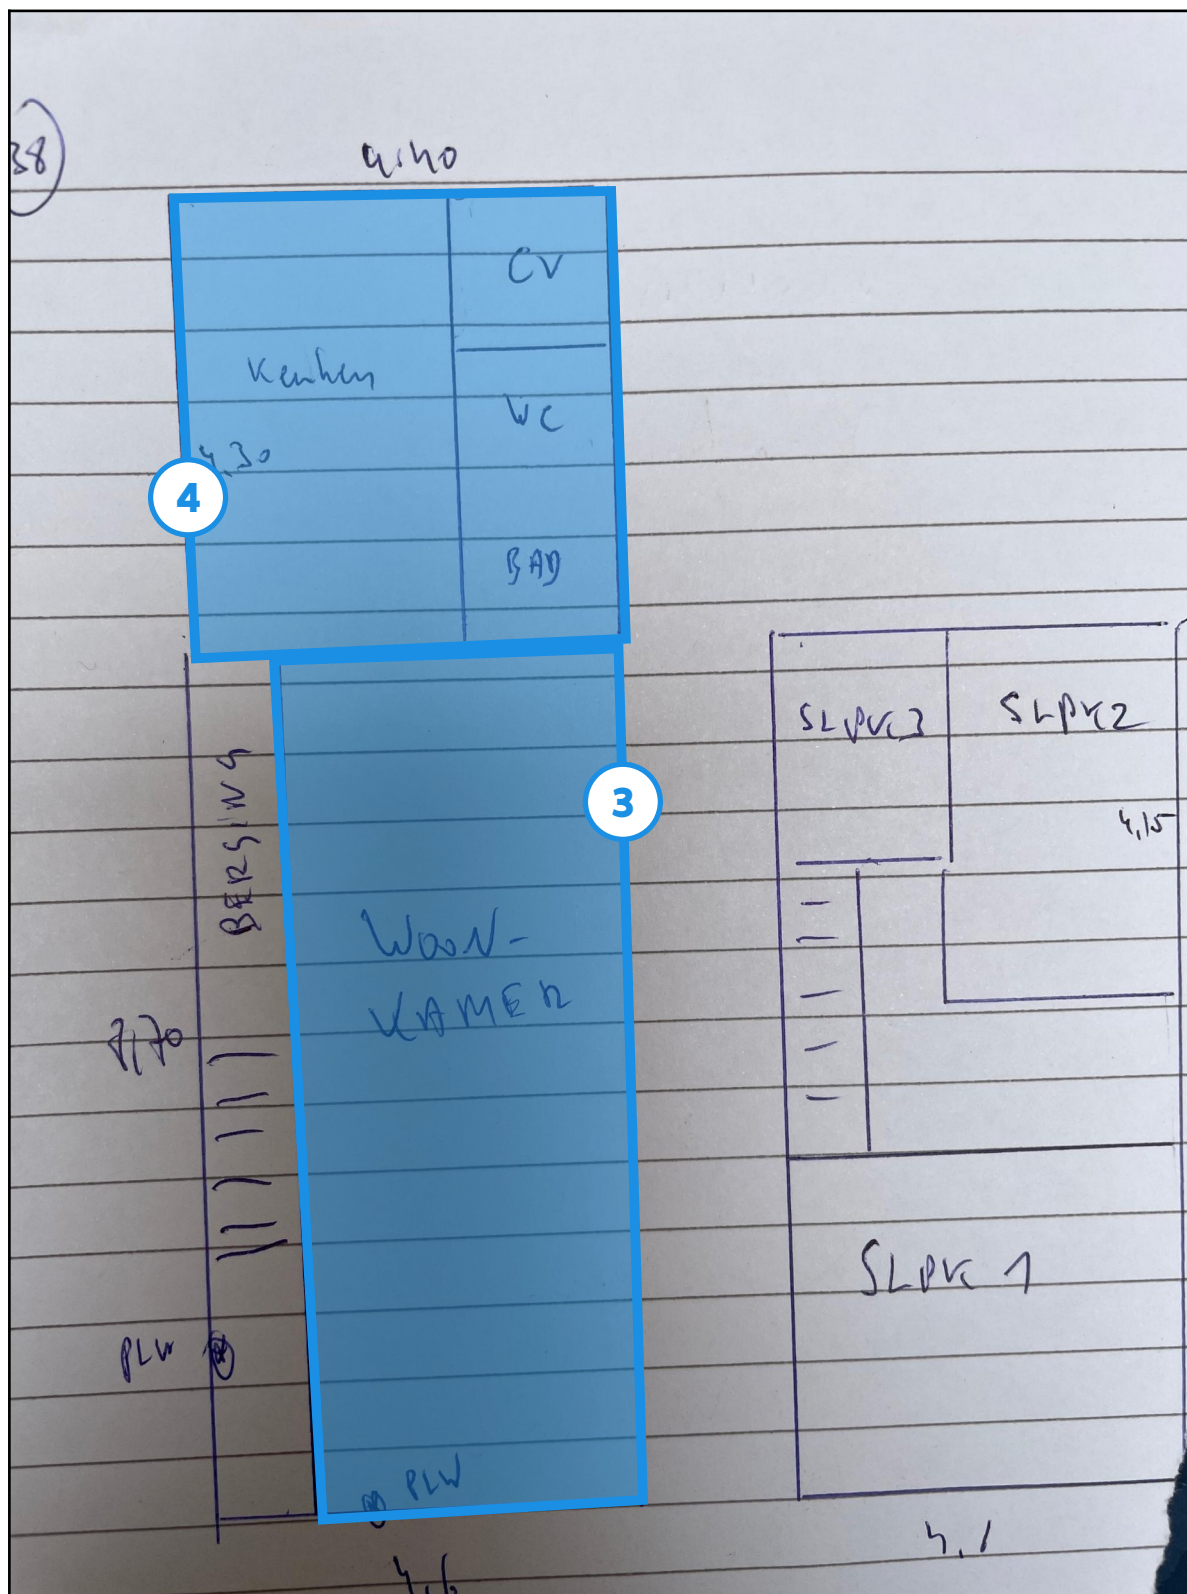
Plan 1.2: IMG_8028

3. vloerzeil GV	Geen asbest	-
4. roofing achterbouw	Geen asbest	-

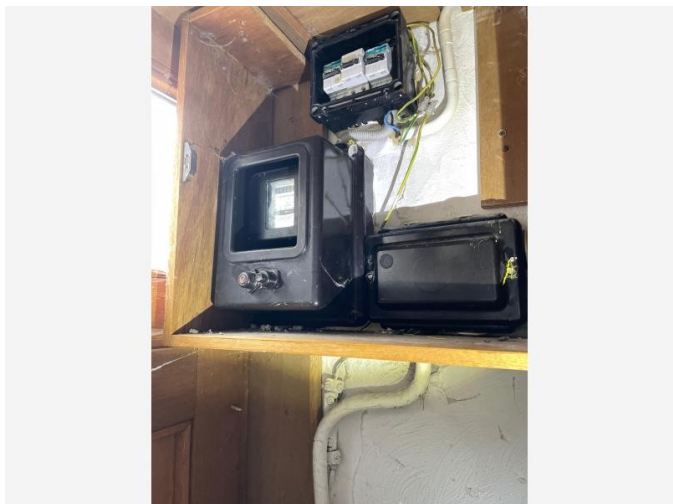
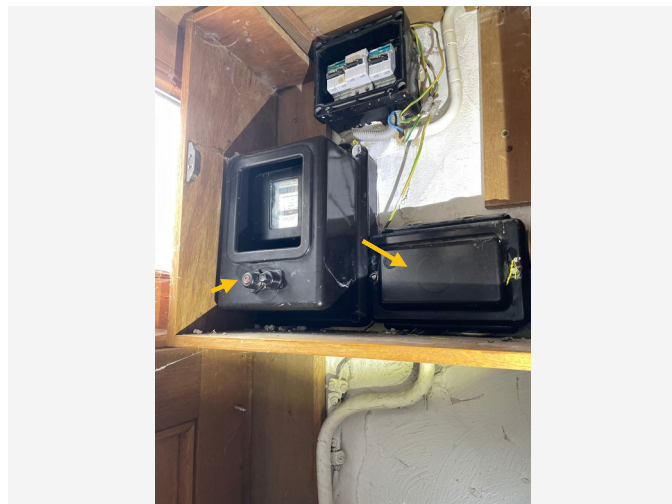
Het asbestmateriaal valt onder de mijlpaal van 2040.

Eindbeoordeling materiaalrisico	Laag materiaalrisico en/of verlaagde kans op vezelvrijgave
---------------------------------	--

Gebondenheid	Categorie 1: hechtgebonden in oorsprong
Asbestsoort (vezeltype)	Crocidoliet aanwezig
Asbestconcentratie	Laag (< 50%)
Afschermingsgraad van het gehele materiaal	Geheel of deels (ook) vrij aan de binnenlucht
Toestand van het materiaal	Onbeschadigd, niet verweerd

Beschrijving	bakeliet materiaal
Omgeving	Binnen
Primaire drager	Binnenwand
Asbestmateriaal	Plaat, paneel, tablet - Type Bakeliet
Bindmiddel van asbestmateriaal	Kunststof of -hars
Gebondenheid op basis van bindmiddel	Hecht
Hoeveelheid (oppervlakte - dikte - aantal)	• 0,20 m ² - 2,00 cm - 1 stuk
Totaal volume	0,004 m ³
Eenvoudig bereikbaar	Ja

- Zorg voor een veilig beheer. Vermijd het beschadigen van het asbestmateriaal. Controleer de toestand jaarlijks op wijzigingen.

- Eenvoudige handelingen: mag via doe-het-zelf of door werknemer(s) met opleidingsattest eenvoudige handelingen
Verwijder dit materiaal bij renovatie.
Gebruik FFP3-mondmasker, handschoenen, overall.
Materiaal niet gooien of breken.
Kijk op www.Limburg.net – asbest voor hulpmaatregelen en subsidies van de overheid.

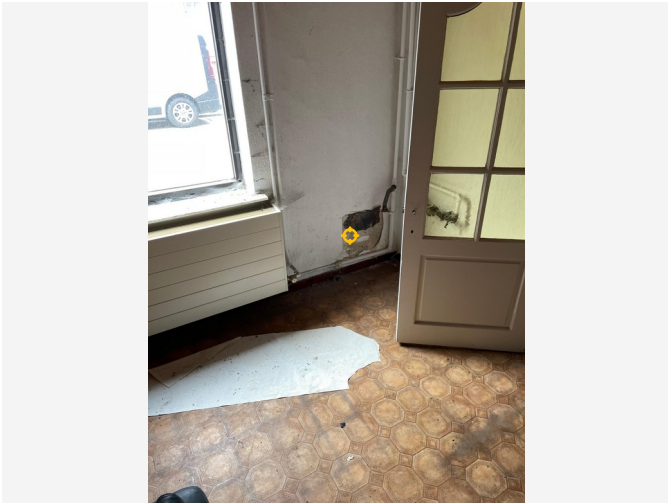
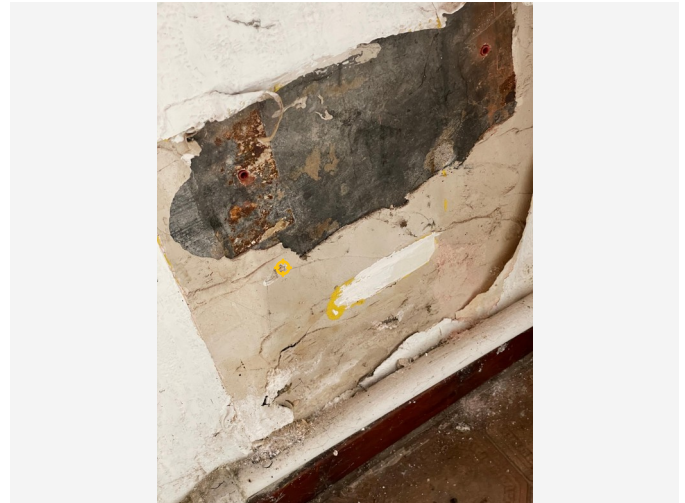
Fiche 2: pleister wand

Geen asbest

#	Type	Referentie	Resultaat
2.1	Mengmonster	23-9339-365-M01	Geen asbest

Beschrijving	pleister wand
Omgeving	Binnen
Primaire drager	Binnenwand
Bindmiddel van materiaal	Gips - kalk

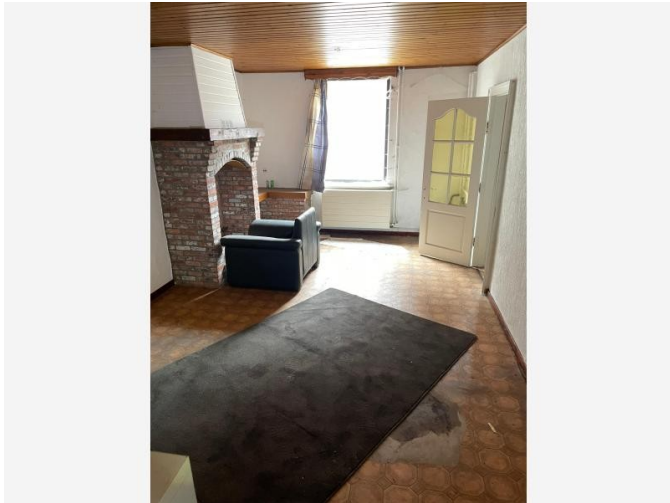
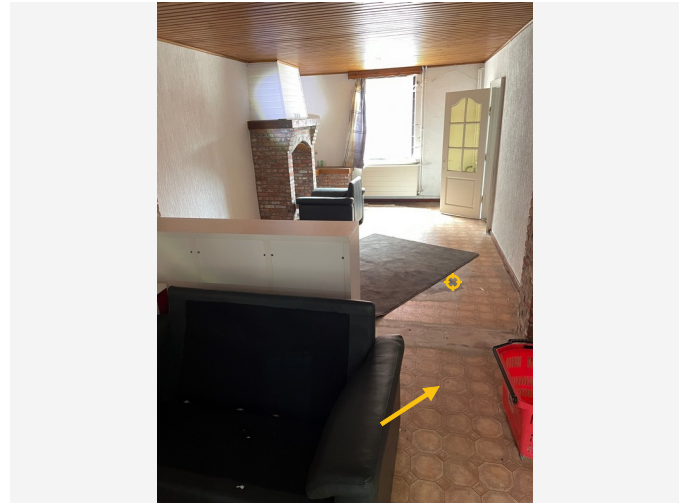
Geen asbest

#	Type	Referentie	Resultaat
3.1	Puntmonster	23-9339-365-M02	Geen asbest

Beschrijving	vloerzeil GV
Omgeving	Binnen
Primaire drager	Vloer
Bindmiddel van materiaal	Karton - papier - viltachtig

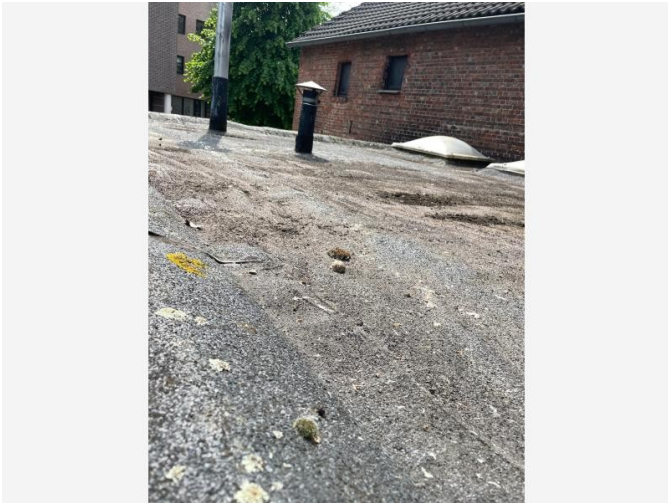
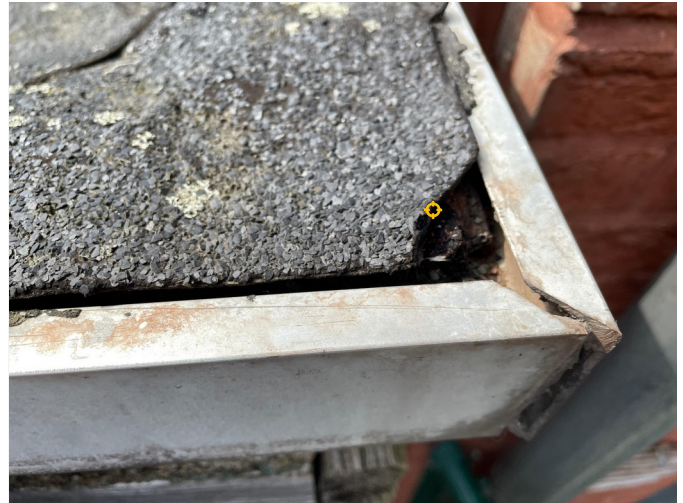
Fiche 4: roofing achterbouw

Geen asbest

#	Type	Referentie	Resultaat
4.1	Puntmonster	23-9339-365-M03	Geen asbest

Beschrijving	roofing achterbouw
Omgeving	Buiten
Primaire drager	Plat dak
Bindmiddel van materiaal	Bitumen (roofing, teer, asfalt)
