CONTRÔLE D'ÉTANCHÉITÉ ET DE CONFORMITÉ D'UN RÉSERVOIR À MAZOUT ENFOUI D'UNE CAPACITÉ INFÉRIEURE OU ÉGALE À 10.000 L

RÉF. 152/2024/56990/C01:1

DATE DU CONTRÔLE 05/03/2024 TECHNICIEN Benjamin Dormont
ADRESSE DU CONTRÔLE Avenue Commandant Lothaire 50 - 1040 Etterbeek AGRÉMENT RÉGION WALLONNE AGRW. DEP-048/A/12
OBJET DU CONTRÔLE Premier contrôle périodique

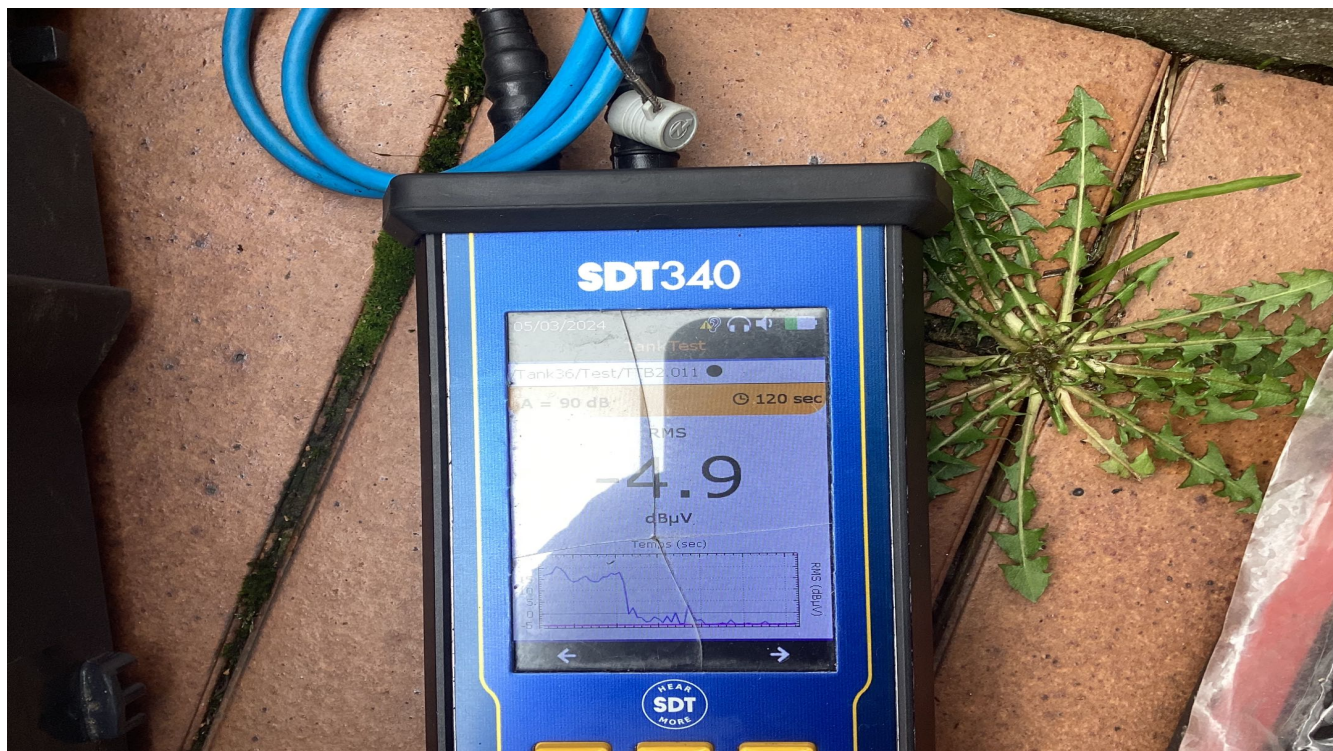
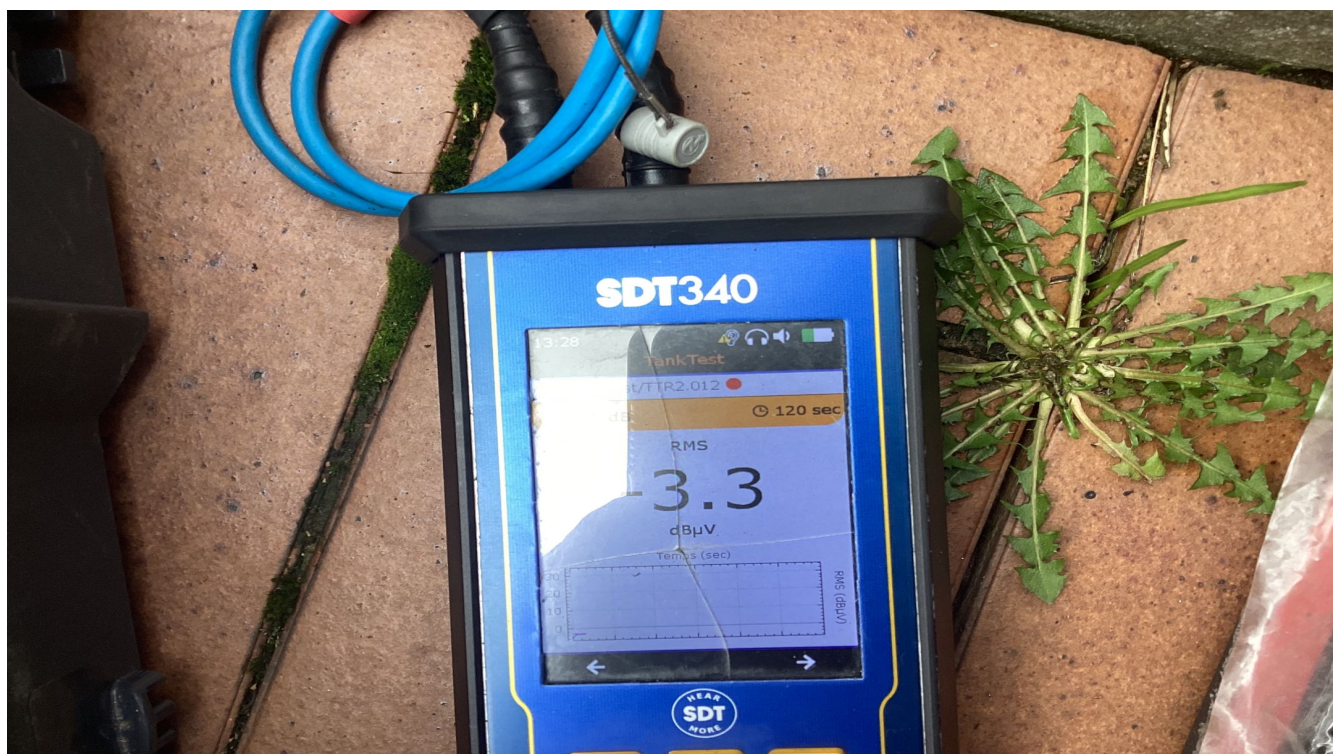
Listing test d'étanchéité du réservoir

Conclusion : L'étanchéité est assurée mais pas la conformité. Il faut y remédier dans les 6 mois. Le réservoir ne peut être rempli que pendant ces 6 mois, non renouvelable, prenant cours le mois du contrôle. Une plaquette orange a été fixée et scellée sur la conduite de remplissage du réservoir le jour même du contrôle.
