Asbestinventarisatetest

Ferdinand Pauwelsstraat 82, 2180 Antwerpen

Attestnummer : **20230424-000322.000**

Uitgegeven op : **24.04.2023**

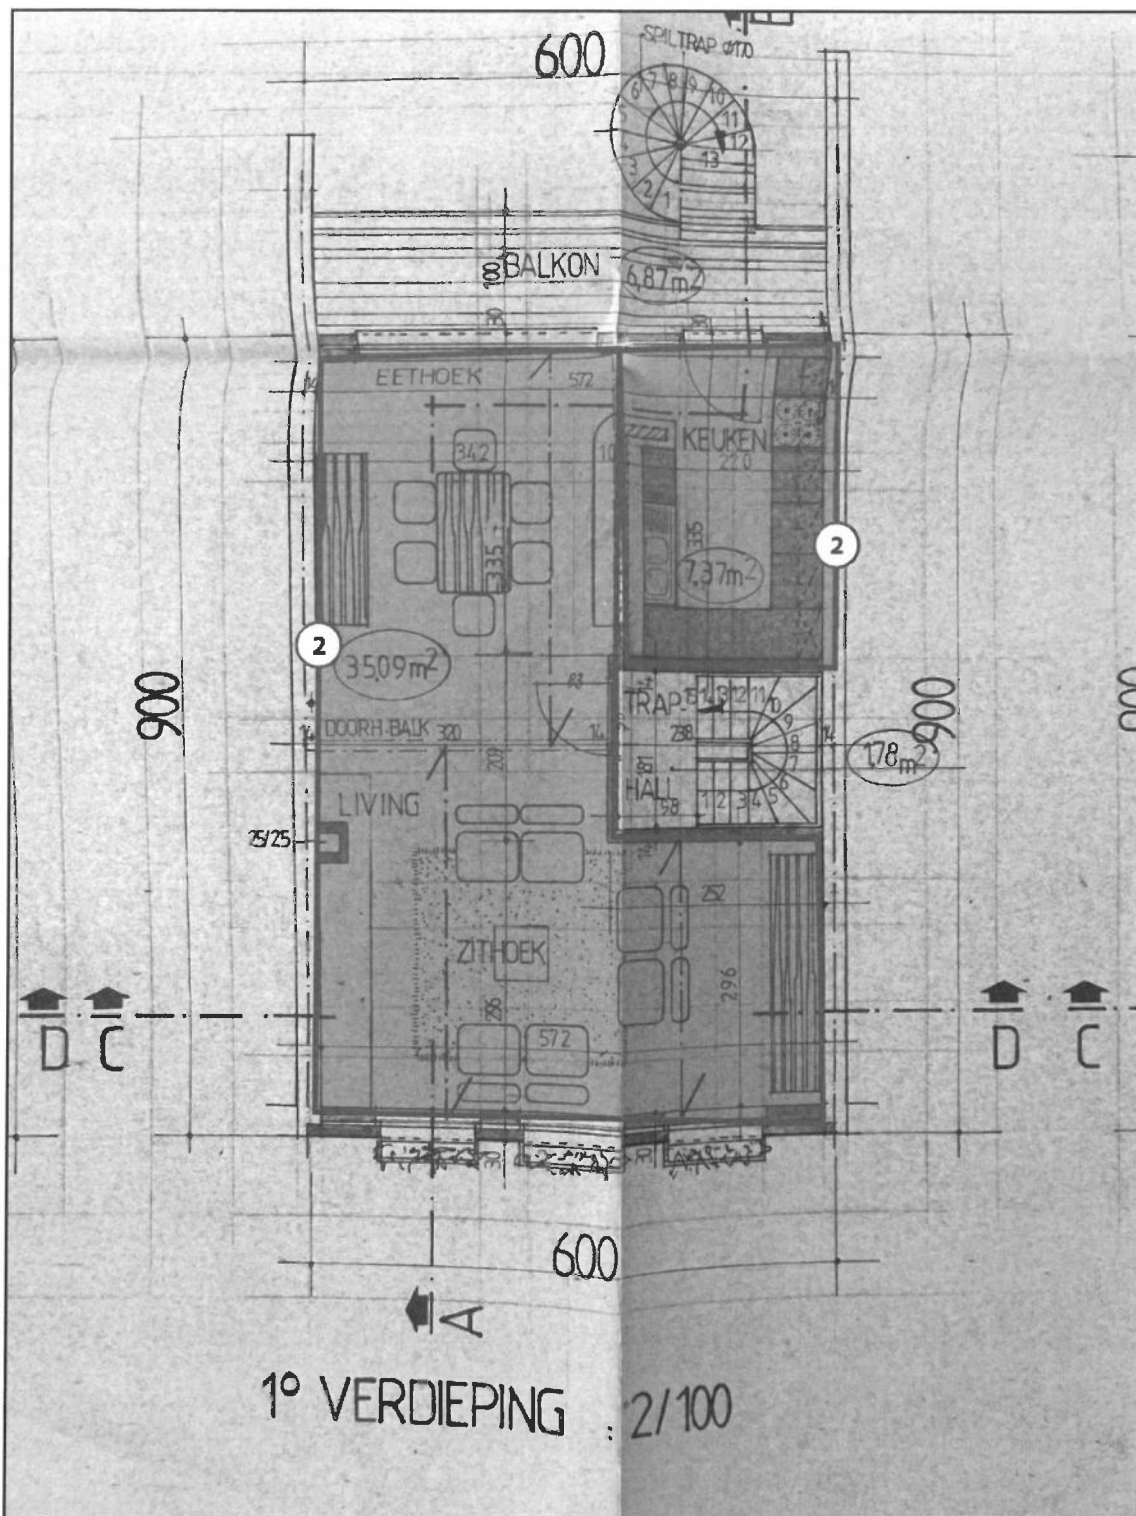
Plan 1.10: tegellijm

2. tegelijm

Advies

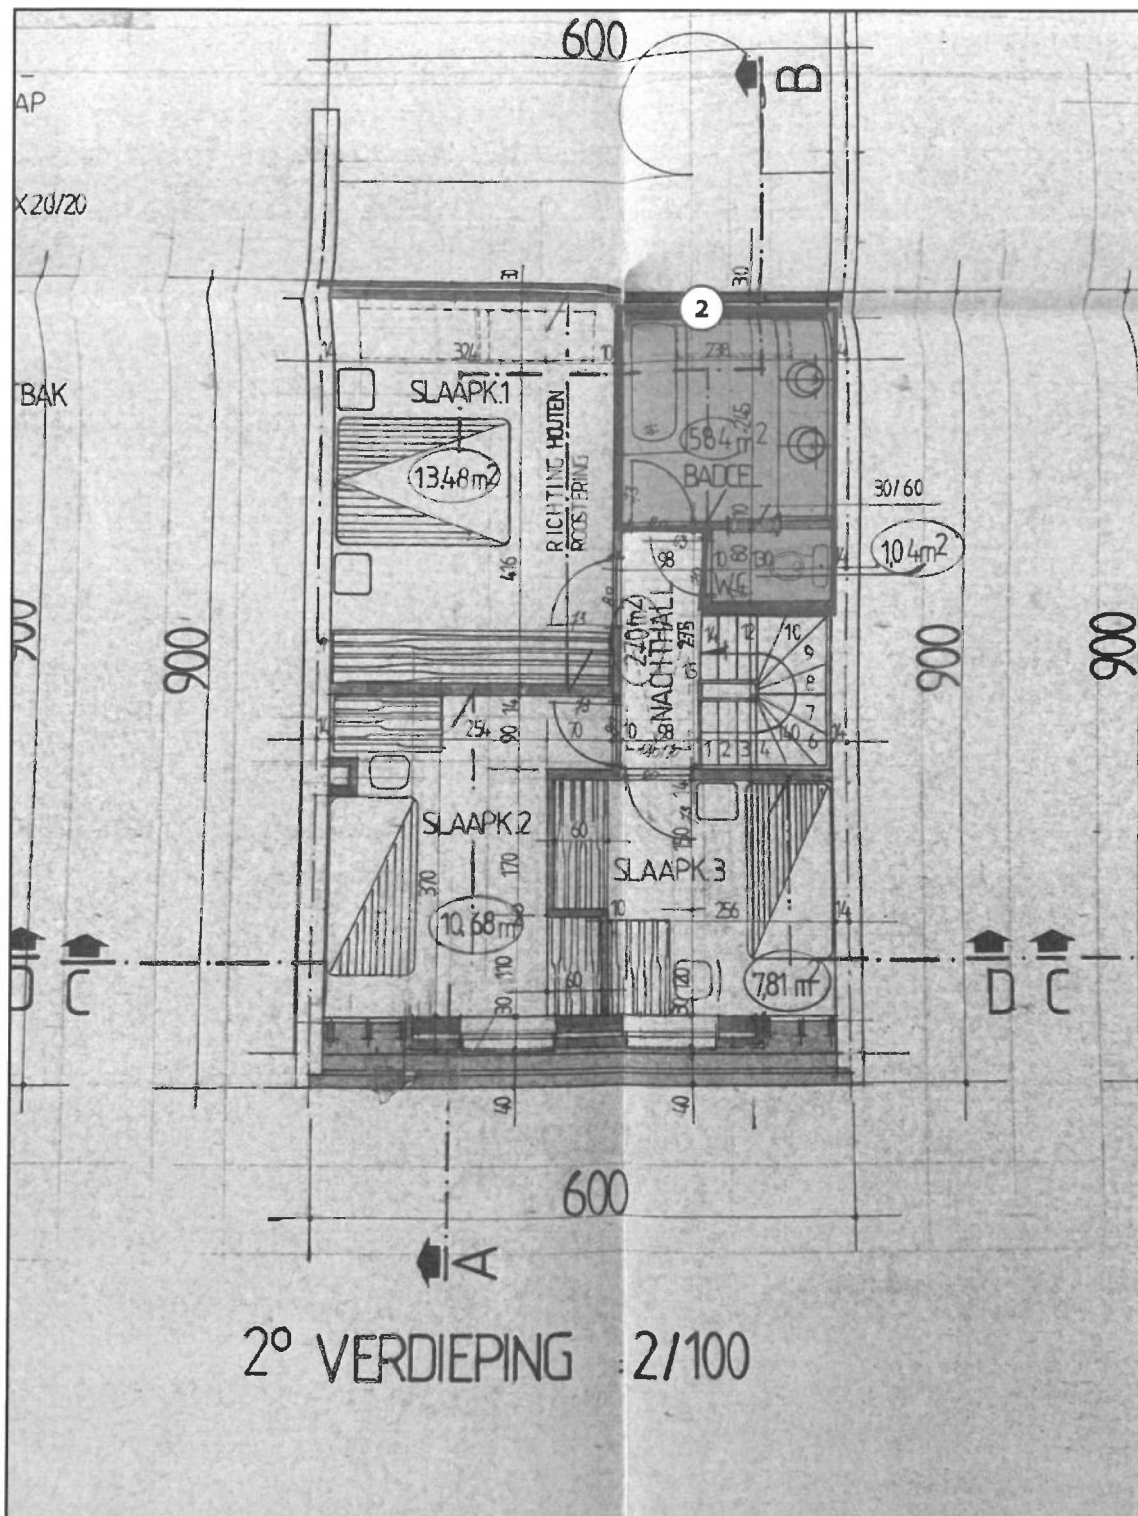
Plan 1.11: tegellijm

2. tegelijm

Advies

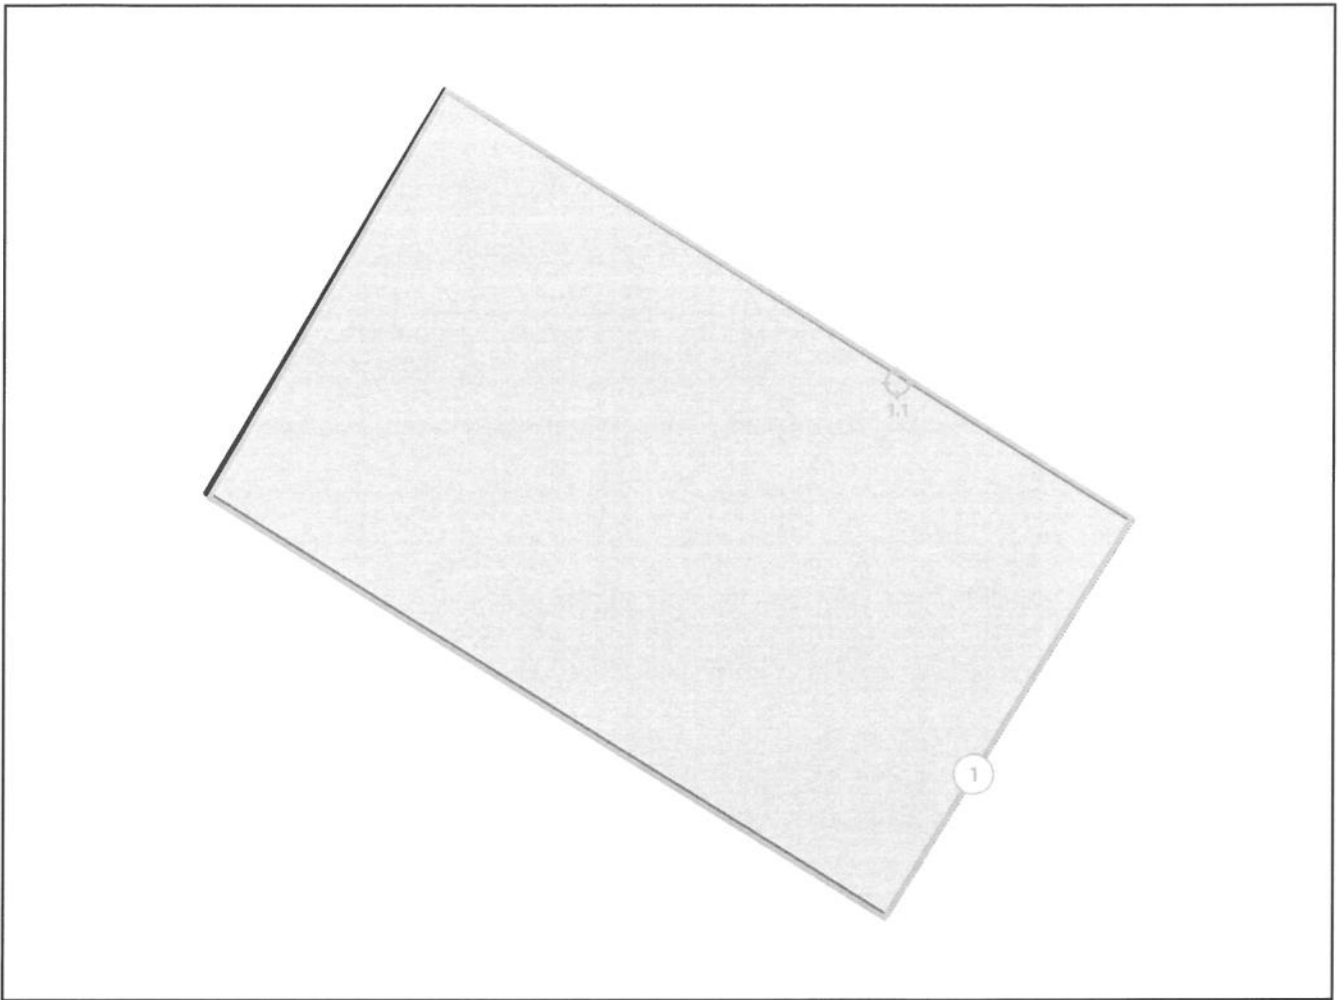
Plan 1.12: onderdak

Beschrijving	Type	Actie
1. Onderdak	Asbestmateriaal	Zorgvuldig beheren
1.1 Code: M03	Puntmonster	-

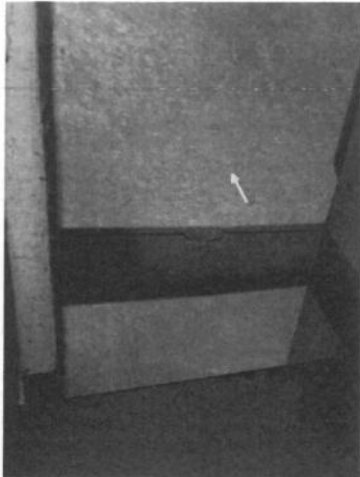
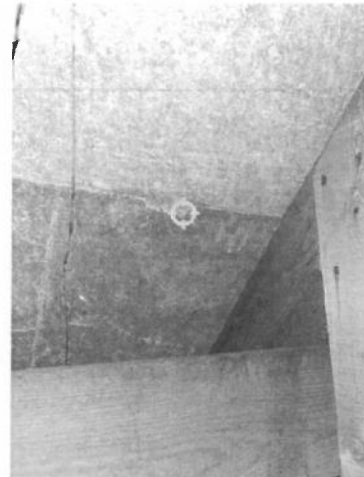
Fiche 1: Onderdak

Het asbestmateriaal valt onder de mijlpaal van 2040.

- Eenvoudige handelingen: enkel door erkend asbestverwijderaar
Menuiserie platen tegen de wand aan zijn lastig te verwijderen zonder te breken. Bij het breken van de platen is er een grote kans op vezel vrijgaven. Hiervoor wordt aangeraden om het door een erkend asbestverwijderaar te laten doen. Mocht het nou wel kunnen zonder te breken dan via doe-het-zelf EH.

Eindbeoordeling materiaalrisico	Laag materiaalrisico en/of verlaagde kans op vezelvrijgave
---------------------------------	------------------------------------------------------------

Gebondenheid	Categorie 1: hechtgebonden in oorsprong
Asbestsoort (vezeltype)	Alleen chrysotiel
Asbestconcentratie	Laag (< 50%)
Afschermingsgraad van het gehele materiaal	Geheel of deels (ook) vrij aan de binnenlucht
Toestand van het materiaal	Licht beschadigd, licht verweerd. Intact materiaal type Pical – asbestboard of categorie III 'gebondenheid'

#	Type	Referentie	Resultaat
1.1	Puntmonster	M03	Chrysotiel

Beschrijving	Onderdak
Omgeving	Binnen
Primaire drager	Schuin dak
Asbestmateriaal	Plaat, paneel, tablet - Type Menuiserie
Bindmiddel van asbestmateriaal	Cement
Gebondenheid op basis van bindmiddel	Hecht
Hoeveelheid (oppervlakte - dikte - aantal)	• 60,00 m ² - 2,00 cm - 1 stuk

- Zorg voor een veilig beheer. Vermijd het beschadigen van het asbestmateriaal. Controleer de toestand jaarlijks op wijzigingen.

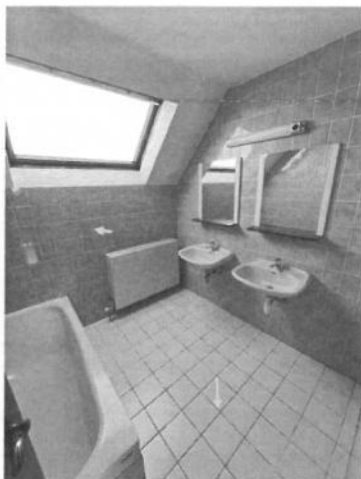
Fiche 2: tegellijm

tegellijm in badkamer, wc, vloer living/keuken, wand keuken en benedenvloer.

Mogelijk asbesthoudende lijmlaag achter tegels. Verder onderzoek verrichten naar de lijmlaag bij renovatie en/of sloop.

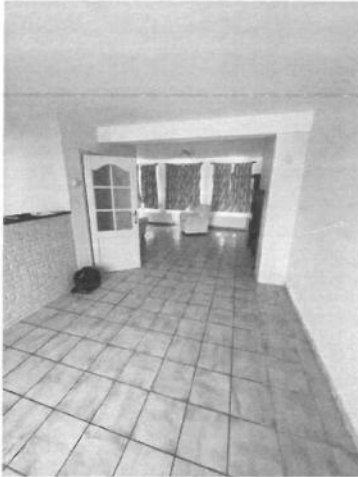
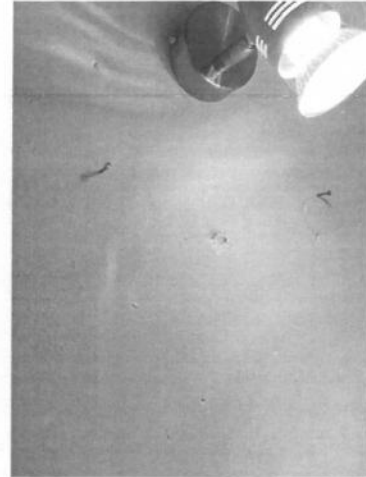
Fiche 3: Pleister wand

Geen asbest

#	Type	Referentie	Resultaat
3.1	Mengmonster	MM01	Geen asbest

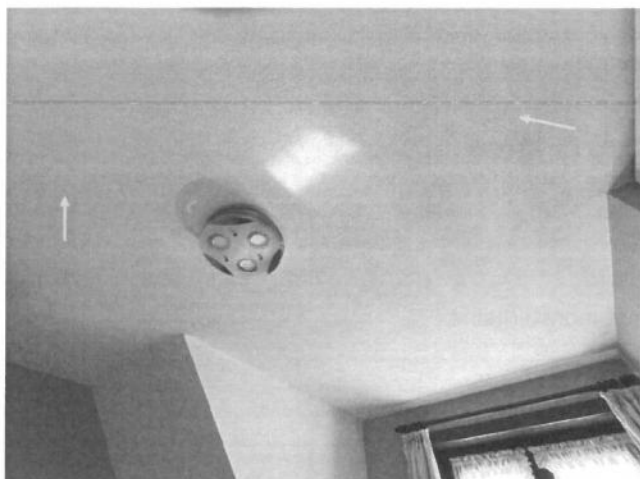
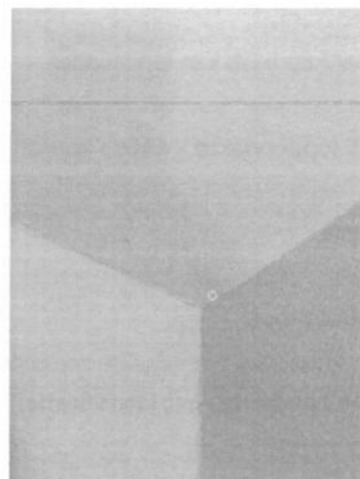
Fiche 4: Pleister plafond

Geen asbest

#	Type	Referentie	Resultaat
4.1	Mengmonster	MM02	Geen asbest
