Asbestinventarisatetest

Zonstraat 43/2, 2140 Antwerpen

Attestnummer : 20250208-000087.000

Uitgegeven op : 08.02.2025

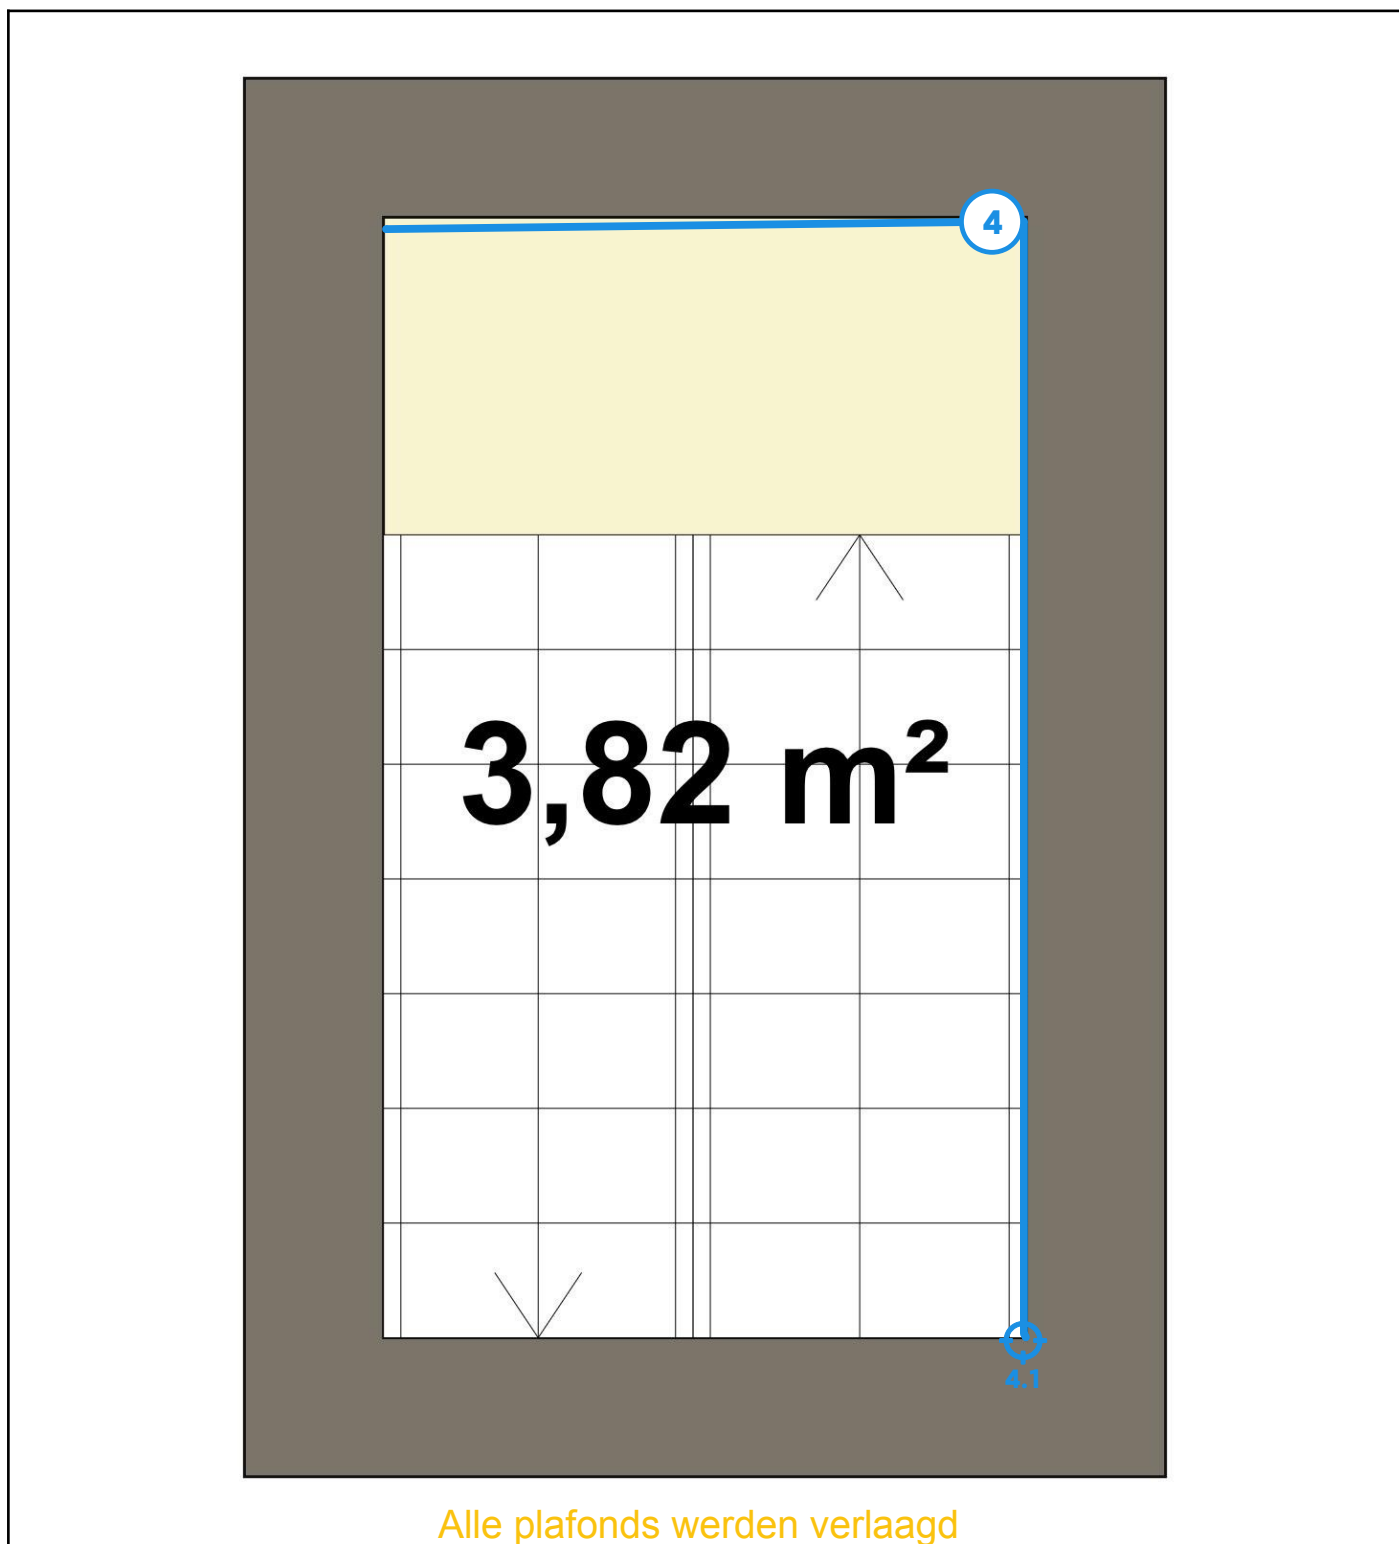
Plan 1.1: Traphal op 1e verdieping

Beschrijving	Type	Actie
2. Plafonds	Advies	-

4. Pleisterwerk muren	Geen asbest	-
4.1 Code: MM02	Mengmonster	-

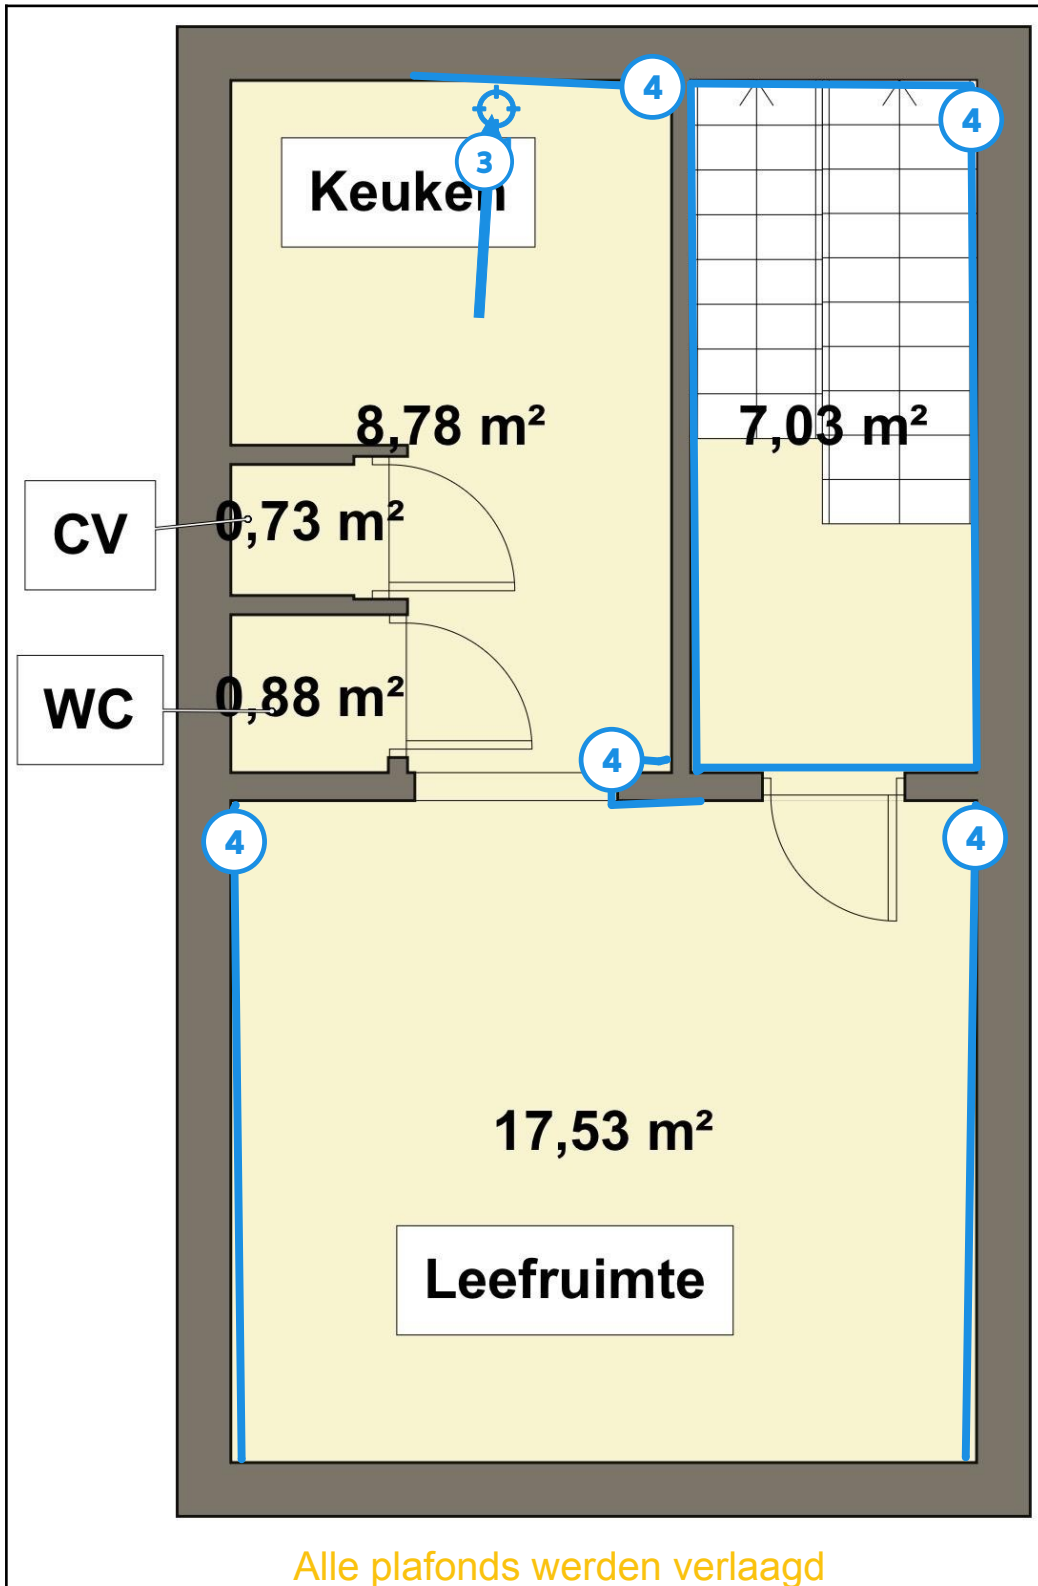
Plan 1.2: 2e verdieping

2. Plafonds	Advies	-
3. Antidreunplaatje onder spoelbak in keuken	Geen asbest	-
3.1 Code: MM01	Puntmonster	-
4. Pleisterwerk muren	Geen asbest	-

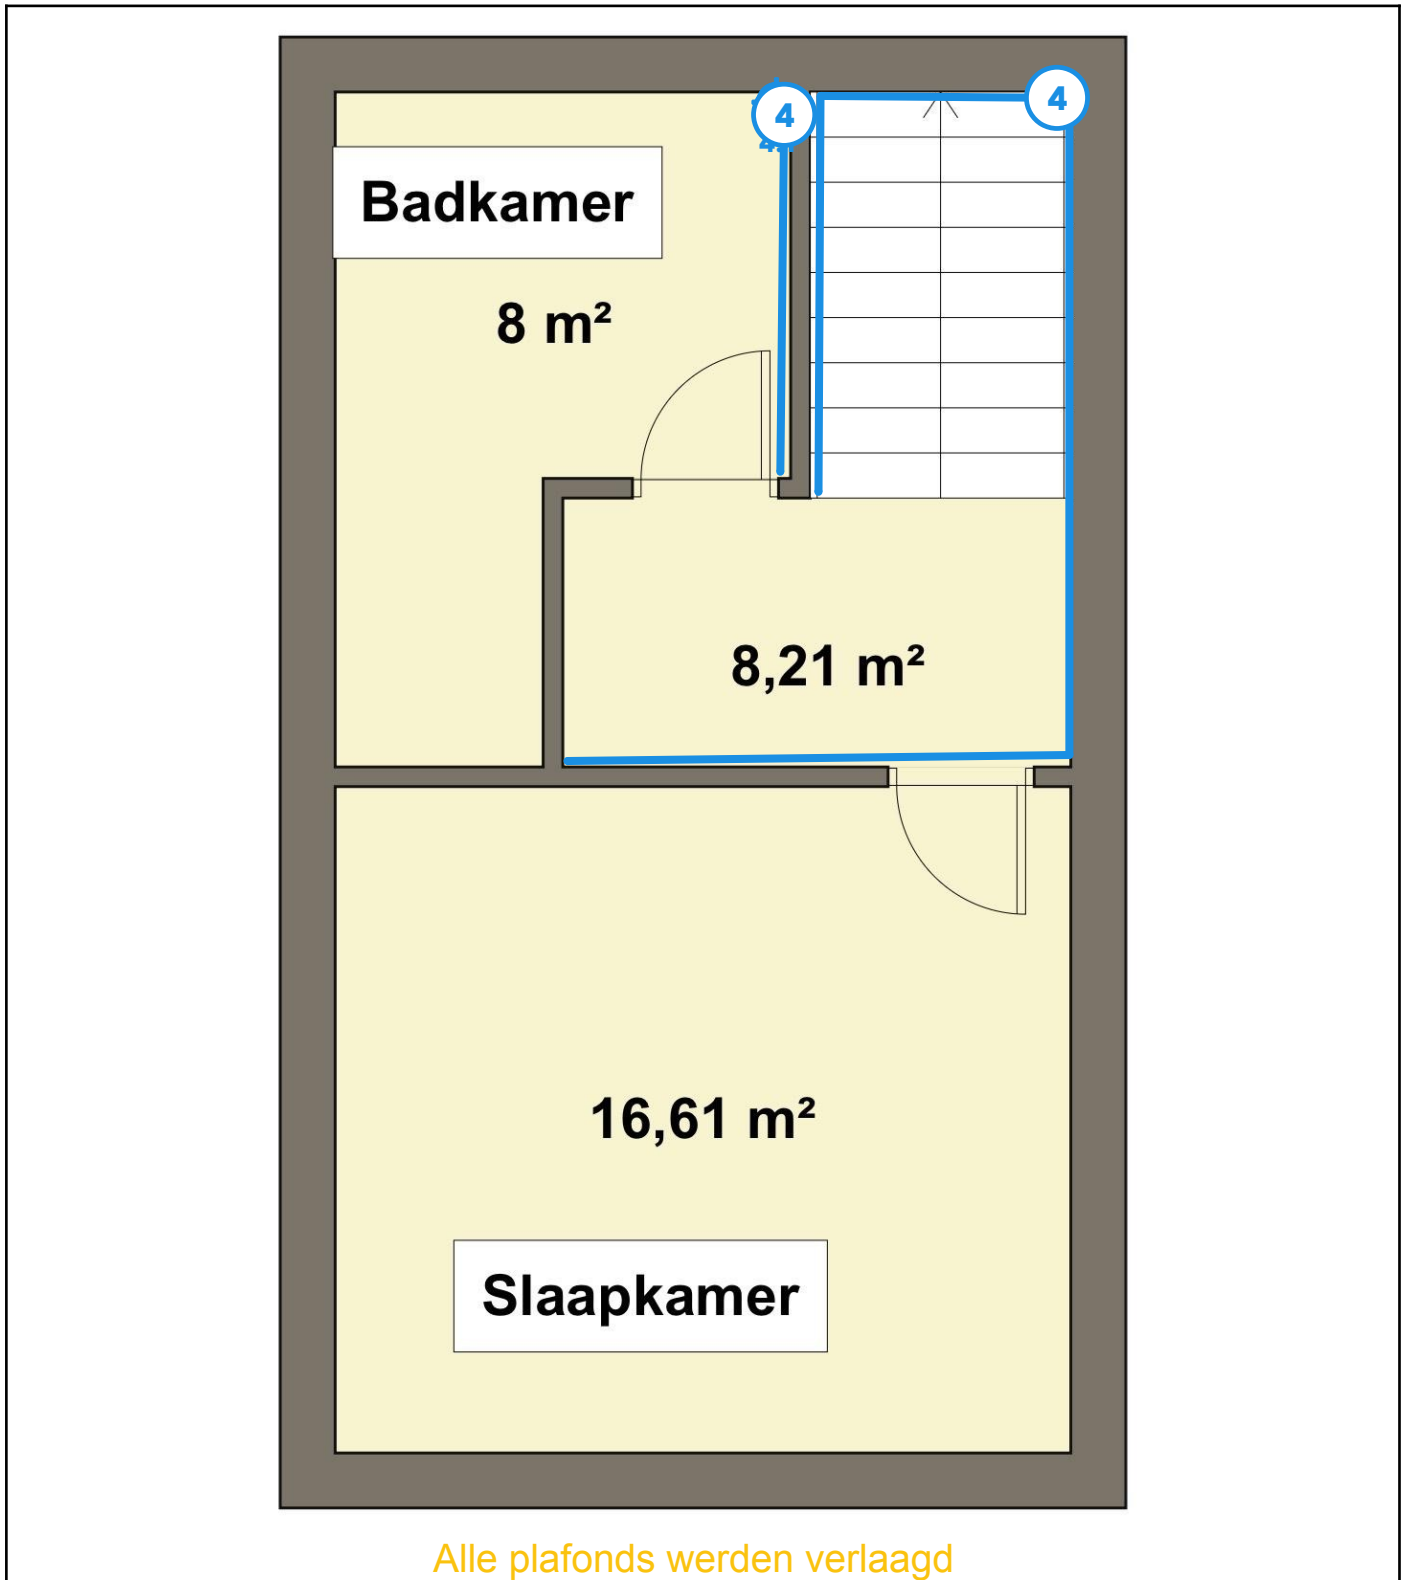
Plan 1.3: 3e verdieping

2. Plafonds	Advies	-
4. Pleisterwerk muren	Geen asbest	-
4.1 Code: MM02	Mengmonster	-

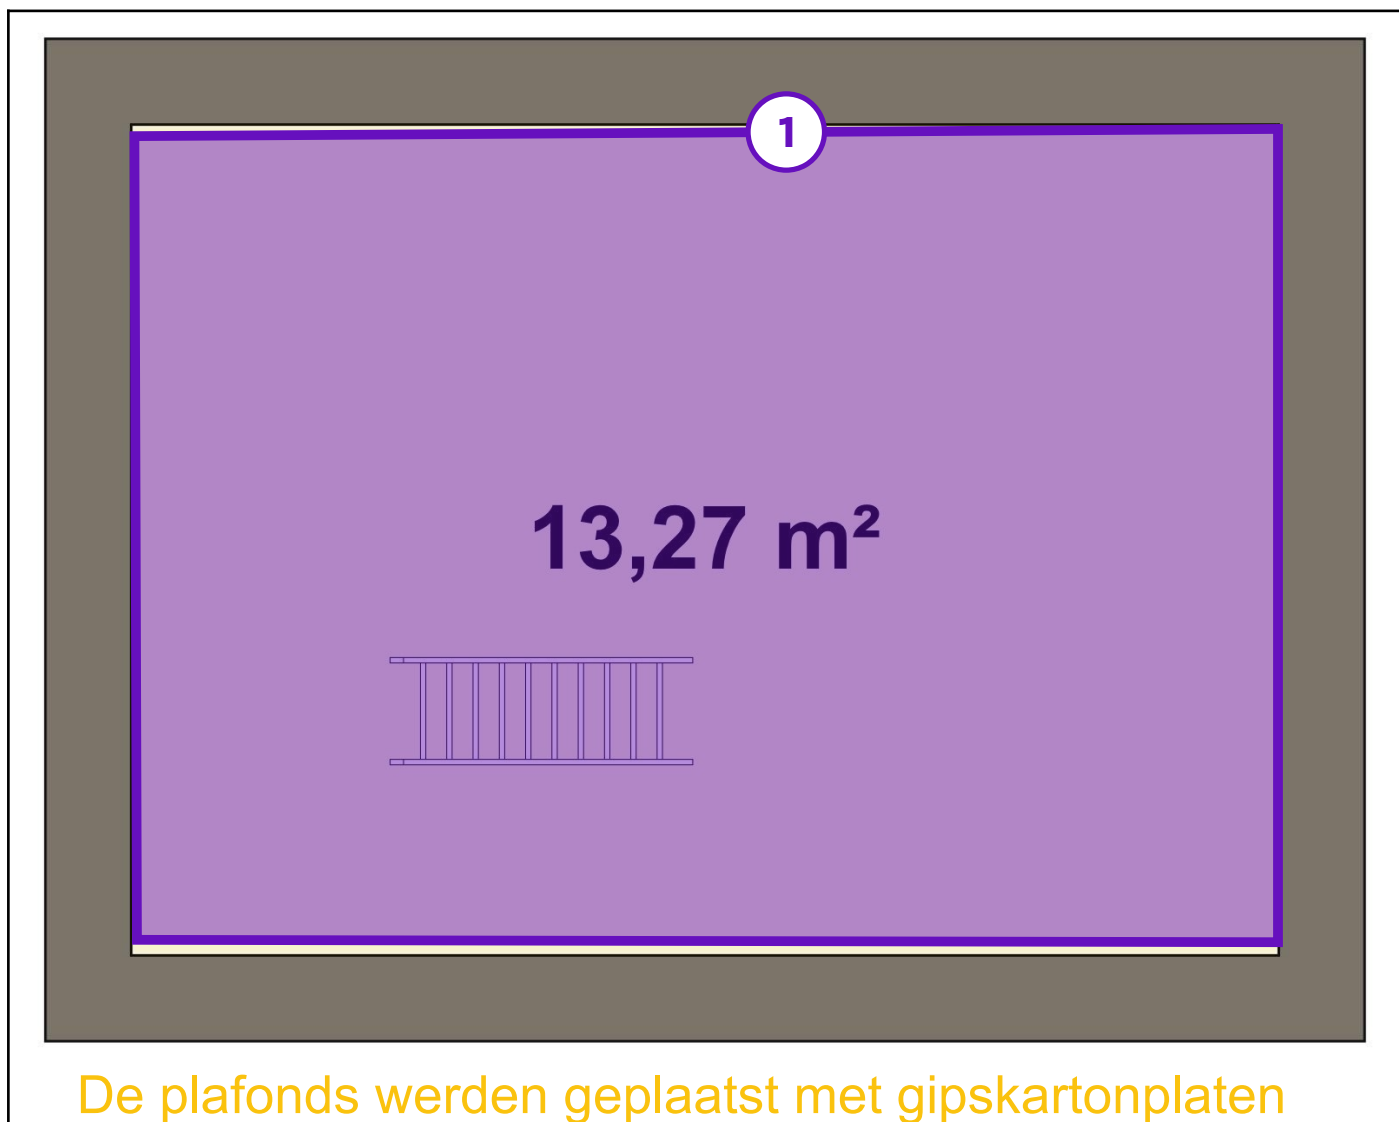
Plan 1.4: Zolder

Beschrijving	Type	Actie
1. Geen menuiserie onderdak	Advies	-
2. Plafonds	Advies	-

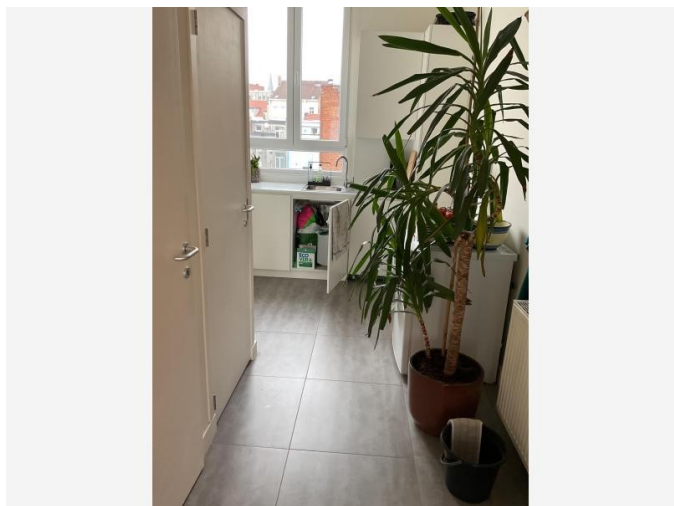
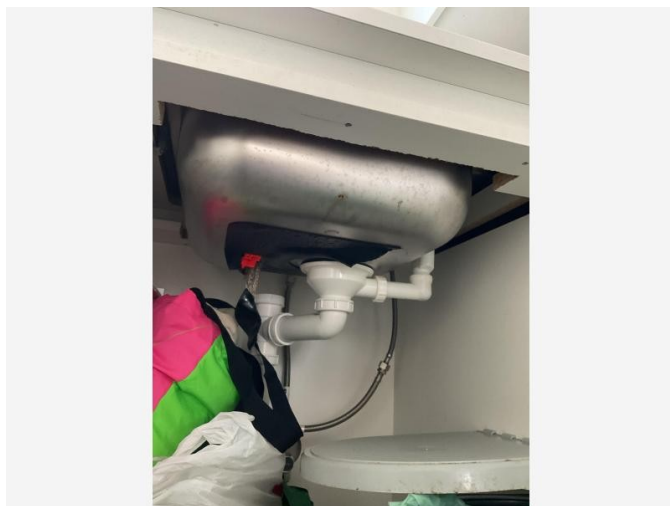
Conclusie

Geen asbest

#	Type	Referentie	Resultaat
3.1	Puntmonster	MM01	Geen asbest

Beschrijving	Antidreunplaatje onder spoelbak in keuken
Omgeving	Binnen
Primaire drager	Inrichting (meubilair, ...)
Bindmiddel van materiaal	Bitumen (roofing, teer, asfalt)
Gebondenheid op basis van bindmiddel	Hecht
Hoeveelheid (gewicht - aantal)	<ul style="list-style-type: none">• 0,10 kg - 1 stuk
Totaal gewicht	0,10 kg
Identificatiemethode	Vaststelling met monstername
Destructieve handeling voor identificatie	Nee

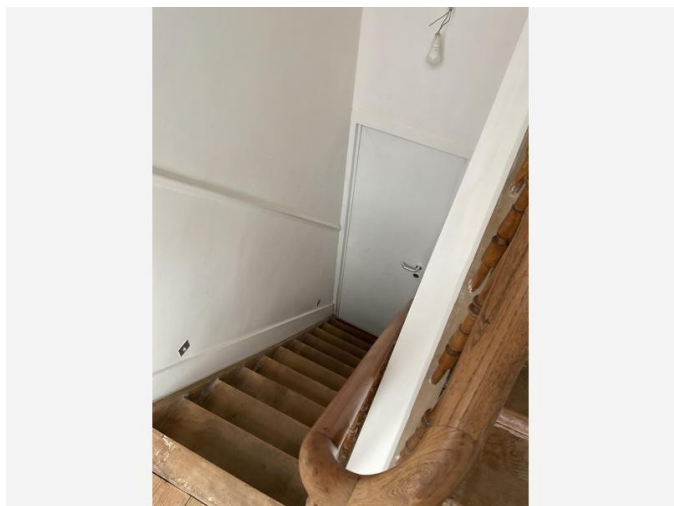
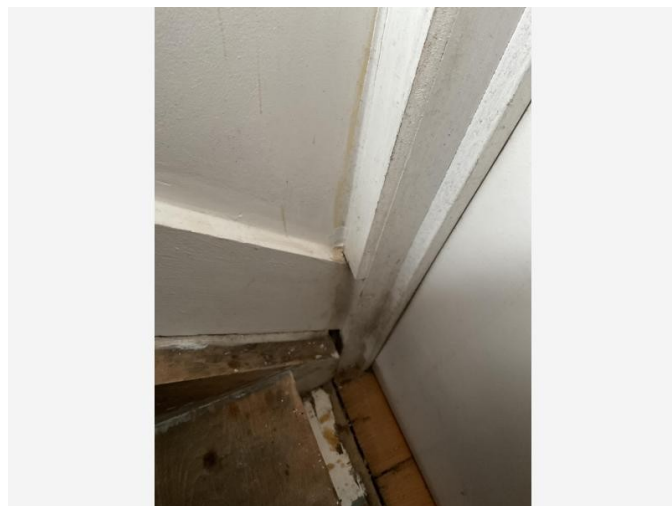
Conclusie

Geen asbest

#	Type	Referentie	Resultaat
4.1	Mengmonster	MM02	Geen asbest

Beschrijving	Pleisterwerk muren
Omgeving	Binnen
Primaire drager	Binnenwand
Bindmiddel van materiaal	Gips - kalk
Gebondenheid op basis van bindmiddel	Niet-hechtgebonden
Hoeveelheid (oppervlakte - dikte - aantal)	• 50,00 m ² - 1,50 cm - 1 stuk
Totaal volume	0,75 m ³
Identificatiemethode	Vaststelling met monsternamen
Destructieve handeling voor identificatie	Nee
Opmerking	Niet aangeduide muren werden voorgezet of opgebouwd met gipskartonplaten.
