# Asbestinventarisatetest

Bijlstraat 20, 2140 Antwerpen

Attestnummer : 20250306-000114.000

Uitgegeven op : 06.03.2025

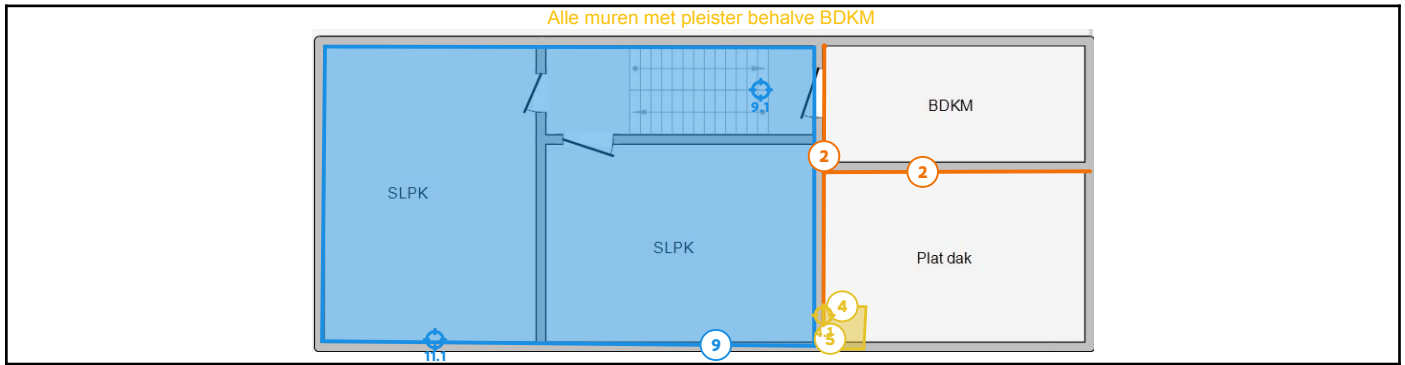
## Plan 1.2: +1

Beschrijving	Type	Actie
2. Lei - Gevel	Asbestmateriaal	Verwijderen
4. M06 - Roofing Bekleding Schouw	Asbestmateriaal	Zorgvuldig beheren
4.1 Code: M06	Puntmonster	-
5. Inspectieluik (roetluik) Schouw Buiten	Asbestmateriaal	Zorgvuldig beheren
9. M02 - Pleisterwerk Plafond	Geen asbest	-
9.1 Code: M02	Mengmonster	-
11. M01 - Pleisterwerk Muren	Geen asbest	-
11.1 Code: M01	Mengmonster	-

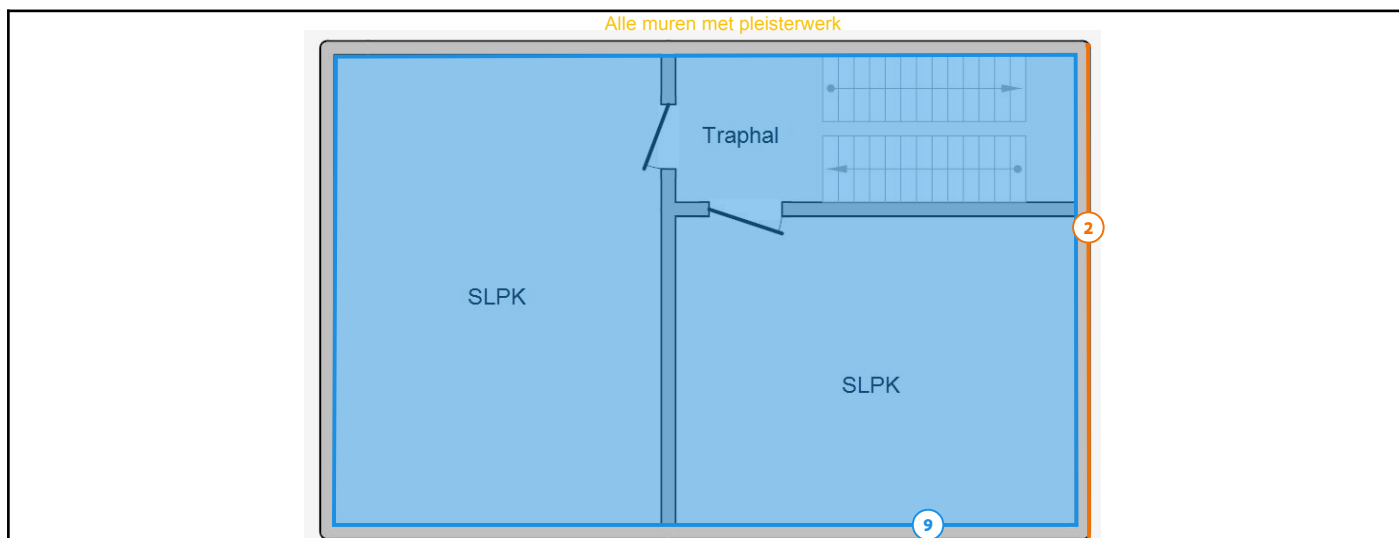
## Plan 1.3: +2

Beschrijving	Type	Actie
2. Lei - Gevel	Asbestmateriaal	<a href="#">Verwijderen</a>
9. M02 - Pleisterwerk Plafond	Geen asbest	-
11. M01 - Pleisterwerk Muren	Geen asbest	-

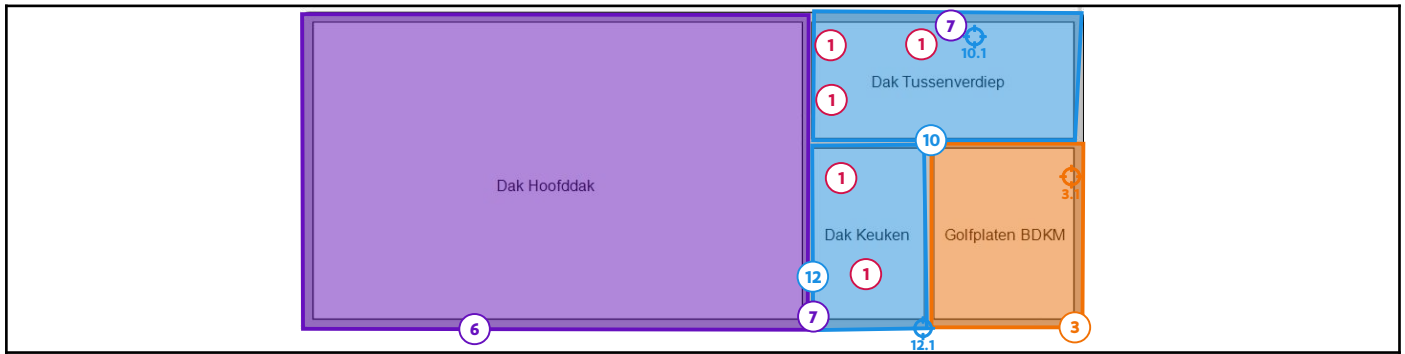
# Plan 1.5: Dakplan

Beschrijving	Type	Actie
1. Afval - Lei - Gevel	Asbestmateriaal	Dringend verwijderen
3. M03 - Roofing Golfplaat	Asbestmateriaal	Verwijderen
3.1 Code: M03	Puntmonster	-
6. Dak te hoog	Beperking	-
7. Binnenkant schouw 2x	Beperking	-
10. M05 - Roofing Plat Dak BDKM	Geen asbest	-
10.1 Code: M05	Puntmonster	-
12. M04 - Roofing Plat Dak Keuken	Geen asbest	-
12.1 Code: M04	Puntmonster	-

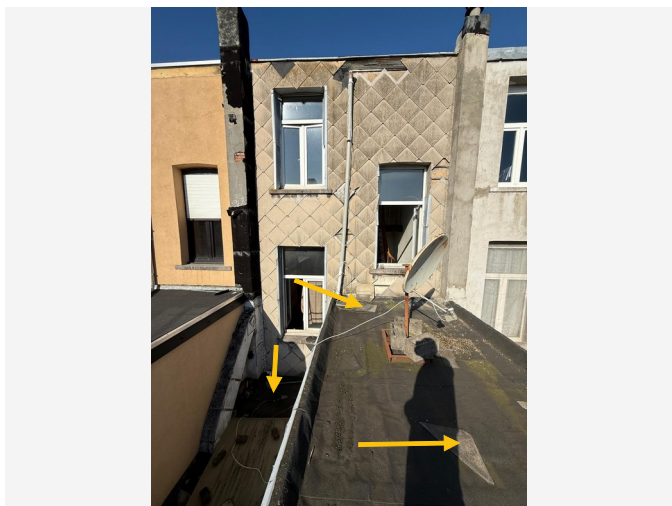
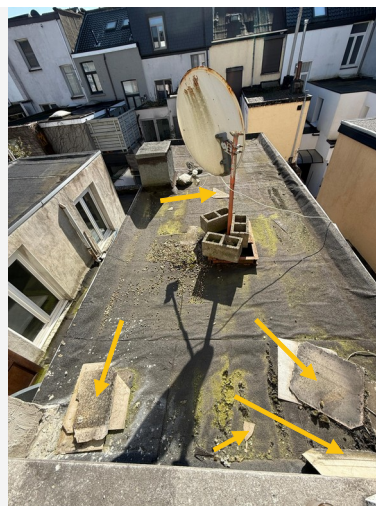
Het asbestmateriaal valt onder de mijlpaal van 2040.

**Dringend verwijderen**

Beschrijving	Afval - Lei - Gevel
Type afvalstof	Betreft resten (contaminatie) van verwerking of beschadiging
Type resten (contaminatie)	<ul style="list-style-type: none"><li>Stukken, fragmenten (los, opliggend)</li></ul>
Besmette materialen	<ul style="list-style-type: none"><li>Geen (er is geen vermenging met ander materiaal)</li></ul>
Bron van de resten	Gevelleien
Omgeving	Buiten
Primaire drager	Wand buitenschil
Gebondenheid resten	Hecht
Hoeveelheid (gewicht - aantal)	<ul style="list-style-type: none"><li>0,50 kg - 5 stuks</li></ul>
Totaal gewicht	2,50 kg
Eenvoudig bereikbaar	Ja
Identificatiemethode	Vaststelling zonder monstername
Opmerking	- Stukken lei afgevallen

- Verwijder het asbestafval.

- Eenvoudige handelingen: mag via doe-het-zelf of door werknemer(s) met opleidingsattest eenvoudige handelingen
  - Afvoeren als asbestafval dubbel verpakt
  - FFP3 masker en alle overige PBM's bij werken bij asbest
  - Niet breken in stukken, in zijn geheel verwijderen
  - Zie bij je gemeente of zij kunnen helpen met het ophalen van asbestafval en bij je lokale recyclagepark
  - Verplicht: Volledige informatie en geldende wetgeving zie: [www.vlaanderen.be/asbest](http://www.vlaanderen.be/asbest)

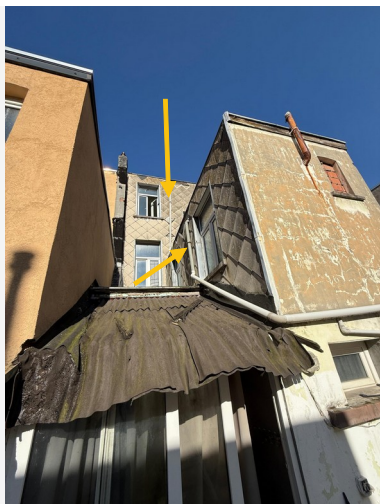
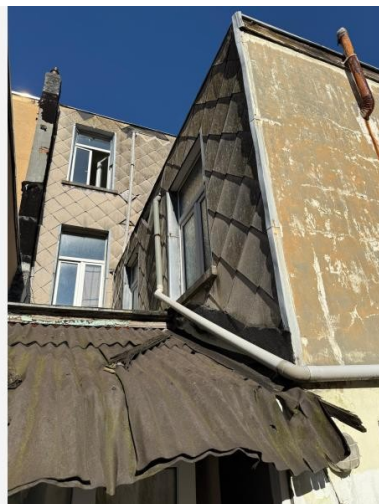
Het asbestmateriaal valt onder de mijlpaal van 2034.

Verwijderen

Eindbeoordeling materiaalrisico	Verhoogd materiaalrisico en/of verhoogde kans op vezelvrijgave
---------------------------------	--

Gebondenheid	Categorie 1: hechtgebonden in oorsprong
Asbestsoort (vezeltype)	Crocidoliet aanwezig
Asbestconcentratie	Laag (< 50%)
Afschermingsgraad van het gehele materiaal	Geheel of deels vrij aan de buitenlucht
Toestand van het materiaal	Matig beschadigd, matig verweerd

Beschrijving	Lei - Gevel
Omgeving	Buiten
Primaire drager	Wand buitenschil
Asbestmateriaal	Dak- en gevelbekleding - Lei, shingle
Bindmiddel van asbestmateriaal	Cement
Gebondenheid op basis van bindmiddel	Hecht
Hoeveelheid (oppervlakte - aantal)	<ul style="list-style-type: none"><li>• 50,00 m<sup>2</sup> - 1 stuk</li></ul>
Totale oppervlakte	50,00 m <sup>2</sup>
Eenvoudig bereikbaar	Ja
Bevestigingswijze	<ul style="list-style-type: none"><li>• Genageld, geniet</li></ul>
Identificatiemethode	Vaststelling zonder monstername
Destructieve handeling voor identificatie	Nee
Opmerking	<ul style="list-style-type: none"><li>- Achtergevel hoofdgebouw, rechtergevel tussenverdiep</li><li>- Oppervlakte is een schatting</li></ul>

- Verwijder dit asbestmateriaal zo snel mogelijk. Volg de toestand goed op.
- Hemelwater dat afspoelt van asbestcement daken of gevels kan asbestdeeltjes bevatten. Gebruik het enkel voor gesloten circuits (bv. spoelen toiletten). Reinig na het vervangen van het dak of de gevel de dakgoten en regenwaterput of -ton om asbesthoudend sediment of slib te verwijderen

- Eenvoudige handelingen: mag via doe-het-zelf of door werknemer(s) met opleidingsattest eenvoudige handelingen
  - Afvoeren als asbestafval dubbel verpakt
  - FFP3 masker en alle overige PBM's bij werken bij asbest
  - Niet breken in stukken, in zijn geheel verwijderen
  - Zie bij je gemeente of zij kunnen helpen met het ophalen van asbestafval en bij je lokale recyclagepark
  - Verplicht: Volledige informatie en geldende wetgeving zie: [www.vlaanderen.be/asbest](http://www.vlaanderen.be/asbest)

- Bespreek met een aannemer (met opleiding EH) indien de werken niet door een doe-het-zelver gedaan kan worden

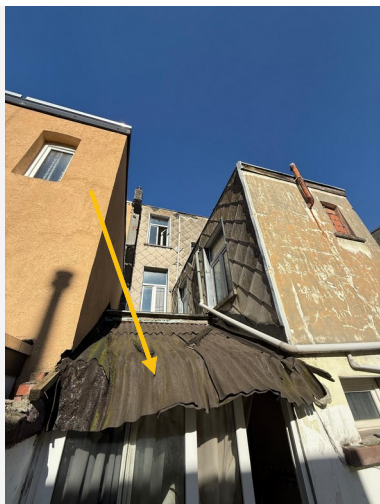
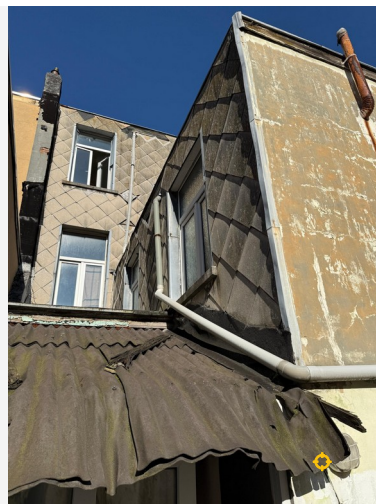
Het asbestmateriaal valt onder de mijlpaal van 2040.

**Verwijderen**

- Gecontamineerd door asbestleien in combinatie met regen, bevestigd door labo.

Eindbeoordeling materiaalrisico	Verhoogd materiaalrisico en/of verhoogde kans op vezelvrijgave
---------------------------------	--

Gebondenheid	Categorie 1: hechtgebonden in oorsprong
Asbestsoort (vezeltype)	Alleen chrysotiel
Asbestconcentratie	Laag (< 50%)
Afschermingsgraad van het gehele materiaal	Geheel of deels vrij aan de buitenlucht
Toestand van het materiaal	Matig beschadigd, matig verweerd

#	Type	Referentie	Resultaat
3.1	Puntmonster	M03	Chrysotiel

Beschrijving	M03 - Roofing Golfplaat
Omgeving	Buiten
Primaire drager	Schuin dak
Asbestmateriaal	Dak- en gevelbekleding - Golfplaat
Bindmiddel van asbestmateriaal	Bitumen (roofing, teer, asfalt)
Gebondenheid op basis van bindmiddel	Hecht
Hoeveelheid (oppervlakte - aantal)	<ul style="list-style-type: none"><li>• 5,00 m<sup>2</sup> - 1 stuk</li></ul>
Totale oppervlakte	5,00 m <sup>2</sup>
Eenvoudig bereikbaar	Ja
Bevestigingswijze	<ul style="list-style-type: none"><li>• Geschroefd</li><li>• Genageld, geniet</li></ul>
Identificatiemethode	Vaststelling met monsternamen
Destructieve handeling voor identificatie	Nee
Opmerking	<ul style="list-style-type: none"><li>- Bitumen golfplaten</li><li>- Gecontamineerd door asbestleien in combinatie met regen, bevestigd door labo.</li></ul>

- Verwijder dit asbestmateriaal zo snel mogelijk. Volg de toestand goed op.
- Hemelwater dat afspoelt van asbestcement daken of gevels kan asbestdeeltjes bevatten. Gebruik het enkel voor gesloten circuits (bv. spoelen toiletten). Reinig na het vervangen van het dak of de gevel de dakgoten en regenwaterput of -ton om asbesthoudend sediment of slib te verwijderen
- Voer bijkomende staalname(s) uit.

- Eenvoudige handelingen: mag via doe-het-zelf of door werknemer(s) met opleidingsattest eenvoudige handelingen
  - Afvoeren als asbestafval dubbel verpakt
  - FFP3 masker en alle overige PBM's bij werken bij asbest
  - Niet breken in stukken, in zijn geheel verwijderen
  - Zie bij je gemeente of zij kunnen helpen met het ophalen van asbestafval en bij je lokale recyclagepark

- Bespreek met een aannemer (met opleiding EH) indien de werken niet door een doe-het-zelver gedaan kan worden

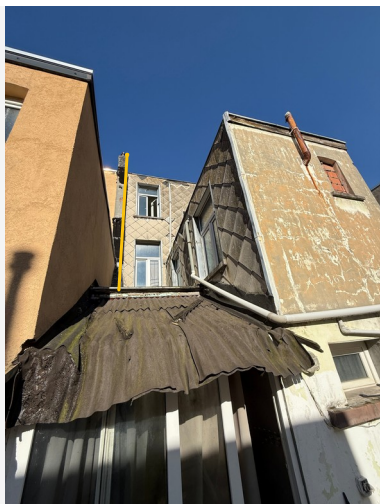
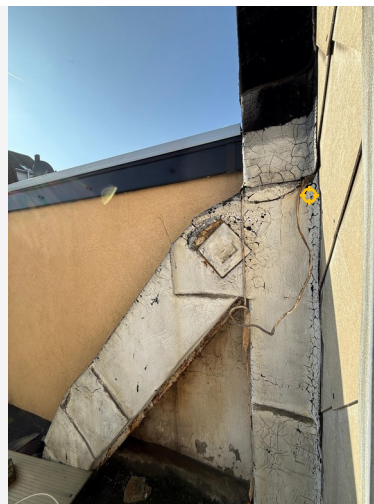
Het asbestmateriaal valt onder de mijlpaal van 2040.

Zorgvuldig beheren

- Gecontamineerd door asbestleien in combinatie met regen, bevestigd door labo.

Eindbeoordeling materiaalrisico	Laag materiaalrisico en/of verlaagde kans op vezelvrijgave
---------------------------------	--

Gebondenheid	Categorie 1: hechtgebonden in oorsprong
Asbestsoort (vezeltype)	Alleen chrysotiel
Asbestconcentratie	Laag (< 50%)
Afschermingsgraad van het gehele materiaal	Geheel of deels vrij aan de buitenlucht
Toestand van het materiaal	Licht beschadigd, licht verweerd. Intact calciumsilicaatmateriaal of categorie III 'gebondenheid'

#	Type	Referentie	Resultaat
4.1	Puntmonster	MO6	Chrysotiel

Beschrijving	M06 - Roofing Bekleding Schouw
Omgeving	Buiten
Primaire drager	HVAC infrastructuur en uitrusting
Asbestmateriaal	Dak- en gevelbekleding - Roofing
Bindmiddel van asbestmateriaal	Bitumen (roofing, teer, asfalt)
Gebondenheid op basis van bindmiddel	Hecht
Hoeveelheid (oppervlakte - aantal)	<ul style="list-style-type: none"><li>• 10,00 m<sup>2</sup> - 1 stuk</li></ul>
Totale oppervlakte	10,00 m <sup>2</sup>
Eenvoudig bereikbaar	Ja
Bevestigingswijze	<ul style="list-style-type: none"><li>• Verlijmd, ingegoten, versmeerd</li></ul>
Identificatiemethode	Vaststelling met monstername
Destructieve handeling voor identificatie	Nee
Opmerking	<ul style="list-style-type: none"><li>- Bekleding schouw achtergevel</li><li>- Gecontamineerd door asbestleien in combinatie met regen, bevestigd door labo.</li></ul>

- Verwijder dit asbestmateriaal zo snel mogelijk. Volg de toestand goed op.
- Hemelwater dat afspoelt van asbestcement daken of gevels kan asbestdeeltjes bevatten. Gebruik het enkel voor gesloten circuits (bv. spoelen toiletten). Reinig na het vervangen van het dak of de gevel de dakgoten en regenwaterput of -ton om asbesthoudend sediment of slib te verwijderen

- Eenvoudige handelingen: mag via doe-het-zelf of door werknemer(s) met opleidingsattest eenvoudige handelingen
  - Afvoeren als asbestafval dubbel verpakt
  - FFP3 masker en alle overige PBM's bij werken bij asbest
  - Niet breken in stukken, in zijn geheel verwijderen
  - Zie bij je gemeente of zij kunnen helpen met het ophalen van asbestafval en bij je lokale recyclagepark
  - Verplicht: Volledige informatie en geldende wetgeving zie: [www.vlaanderen.be/asbest](http://www.vlaanderen.be/asbest)

- Bespreek met een aannemer (met opleiding EH) indien de werken niet door een doe-het-zelver gedaan kan worden

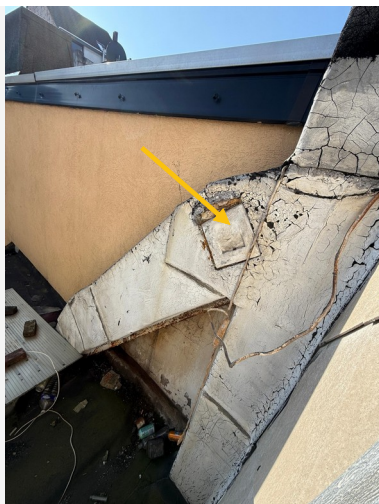
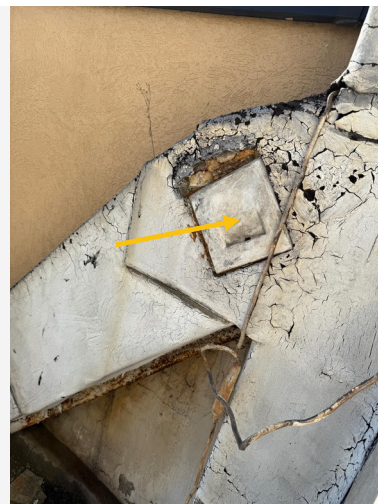
Het asbestmateriaal valt onder de mijlpaal van 2040.

Zorgvuldig beheren

Eindbeoordeling materiaalisico	Laag materiaalisico en/of verlaagde kans op vezelvrijgave
--------------------------------	---

Gebondenheid	Categorie 1: hechtgebonden in oorsprong
Asbestsoort (vezeltype)	Crocidoliet aanwezig
Asbestconcentratie	Laag (< 50%)
Afschermingsgraad van het gehele materiaal	Geheel of deels vrij aan de buitenlucht
Toestand van het materiaal	Onbeschadigd, niet verweerd

Beschrijving	Inspectieluik (roetluik) Schouw Buiten
Omgeving	Binnen
Primaire drager	HVAC infrastructuur en uitrusting
Asbestmateriaal	Brandwerende afsluiting (prefab geheel) - Luik
Bindmiddel van asbestmateriaal	Cement
Gebondenheid op basis van bindmiddel	Hecht
Hoeveelheid (gewicht - aantal)	<ul style="list-style-type: none"><li>• 1,00 kg - 1 stuk</li></ul>
Totaal gewicht	1,00 kg
Eenvoudig bereikbaar	Ja
Bevestigingswijze	<ul style="list-style-type: none"><li>• Los (al dan niet bedekt)</li><li>• Geklemd</li></ul>
Identificatiemethode	Vaststelling zonder monstername
Destructieve handeling voor identificatie	Nee
Opmerking	Inspectieluikje/roetluikje van de schouw

- Verwijder dit asbestmateriaal zo snel mogelijk. Volg de toestand goed op.

- Eenvoudige handelingen: mag via doe-het-zelf of door werknemer(s) met opleidingsattest eenvoudige handelingen
  - Afvoeren als asbestafval dubbel verpakt
  - FFP3 masker en alle overige PBM's bij werken bij asbest
  - Niet breken in stukken, in zijn geheel verwijderen
  - Zie bij je gemeente of zij kunnen helpen met het ophalen van asbestafval en bij je lokale recyclagepark
  - Verplicht: Volledige informatie en geldende wetgeving zie: [www.vlaanderen.be/asbest](http://www.vlaanderen.be/asbest)

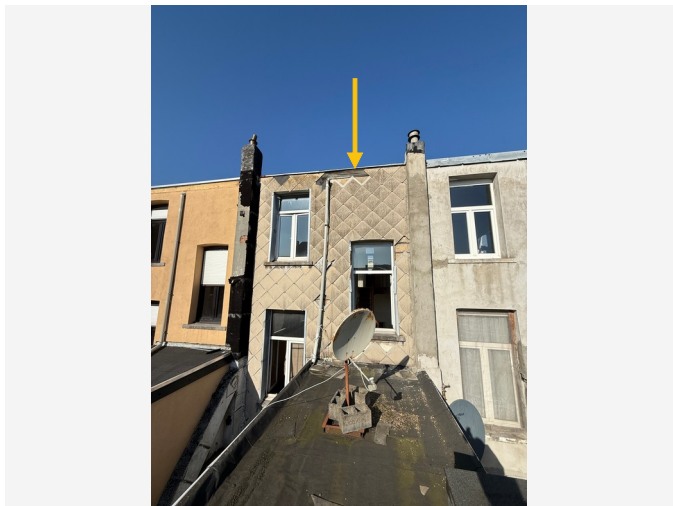
Situeringfoto

**Reden:** Het te onderzoeken materiaal situeert zich hoger dan 3,50 m te rekenen vanaf een veilige ondergrond

**Uitleg van de asbestdeskundige:** - Plat dak is te hoog om te controleren + ondergrond niet veilig wegens vele afval + achtergevel in slechte staat met asbestleien + dakrand niet stevig

- Dakbedekking(en), eventuele rookgaskanalen of andere mogelijke asbesthoudende toepassingen kunnen ook niet nagekeken worden.

(Asbest)materiaal	Dak- en gevelbekleding - Roofing
Karakterisatie	Asbest (verdacht)
Primaire drager	Plat dak

- Laten nakijken wanneer het eenvoudig bereikbaar wordt of bij werken

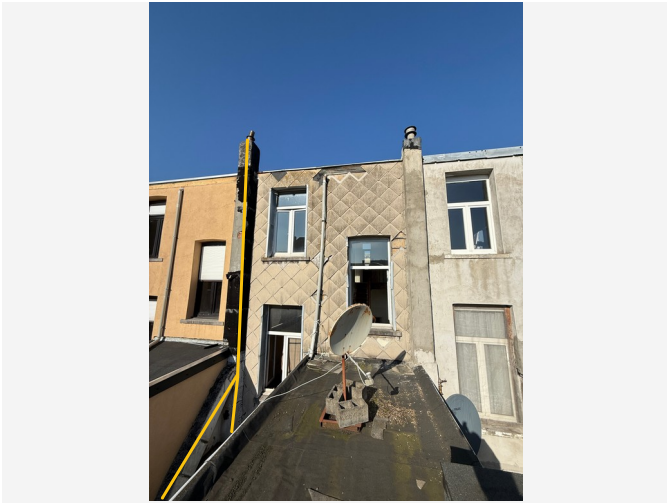
*Situeringfoto*

**Reden:** Het te onderzoeken materiaal situeert zich hoger dan 3,50 m te rekenen vanaf een veilige ondergrond

**Uitleg van de asbestdeskundige:** - Binnenbekleding schouw kan niet nagekeken worden wegens de hoogte en onveilige toestand.

- Laten nakijken wanneer er werken gepland zijn.
- Fiche opgemaakt zoals verplicht in het inspectieprotocol en bevestigd door certificeringsinstelling.

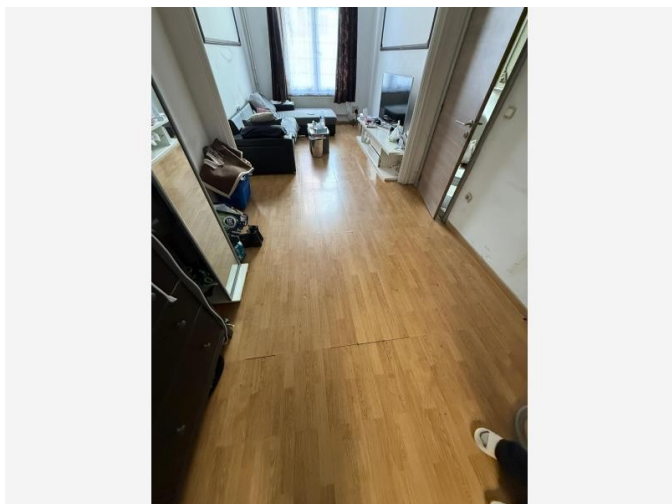
Vrije foto

- Er ligt vloerbedekking dat niet asbestverdacht is maar wat er onder ligt kon ter plaatste niet nagekeken worden
- Mag en moet ook niet nagekeken worden omdat het een niet-destructief onderzoek is
- Bij verbouwingswerken laten nakijken
- Fiche opgemaakt zoals verplicht in het inspectieprotocol en certificeringsinstelling.

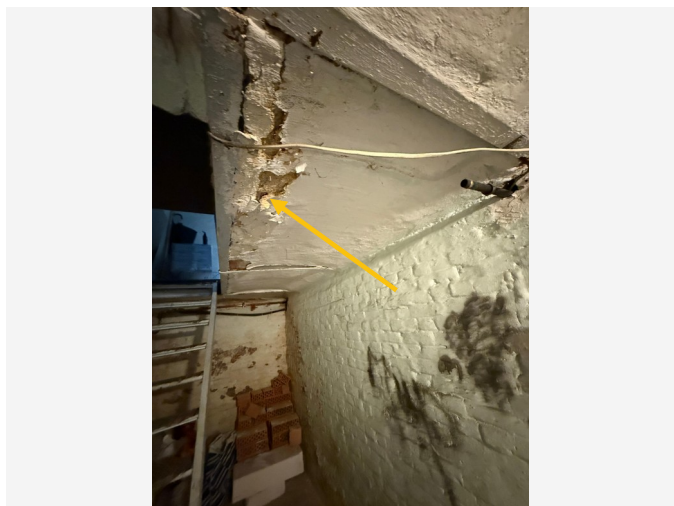
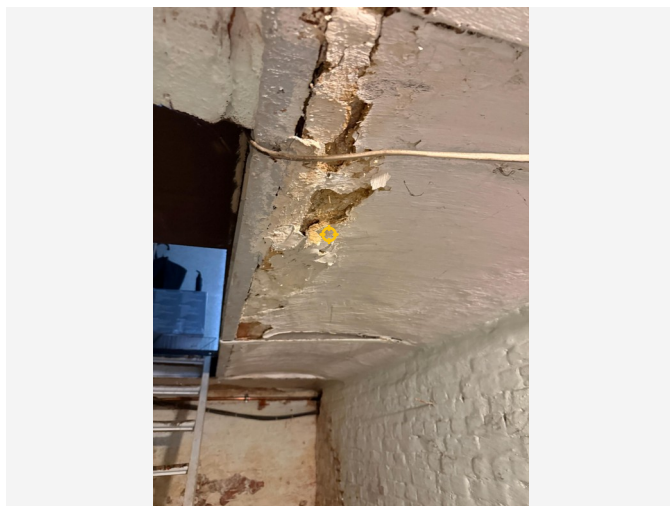
Geen asbest

#	Type	Referentie	Resultaat
9.1	Mengmonster	M02	Geen asbest

Beschrijving	M02 - Pleisterwerk Plafond
Omgeving	Binnen
Primaire drager	Plafond
Bindmiddel van materiaal	Gips - kalk
Gebondenheid op basis van bindmiddel	Niet-hechtgebonden
Hoeveelheid (oppervlakte - dikte - aantal)	<ul style="list-style-type: none"><li>• 100,00 m<sup>2</sup> - 2,00 cm - 1 stuk</li></ul>
Totaal volume	2,00 m <sup>3</sup>
Identificatiemethode	Vaststelling met monstername
Destructieve handeling voor identificatie	Nee
Opmerking	<ul style="list-style-type: none"><li>- Staalname tot op de drager door alle lagen heen</li><li>- Oppervlakte is een schatting</li><li>- Indien sommige plafonds niet getest konden worden (gipskartonplaat, valse plafond) en deze worden later wel bereikbaar, laten nakijken, bijvoorbeeld bij werken.</li><li>- Alle plafonds auditief nagekeken op regelmatige afstand en breedte</li></ul>

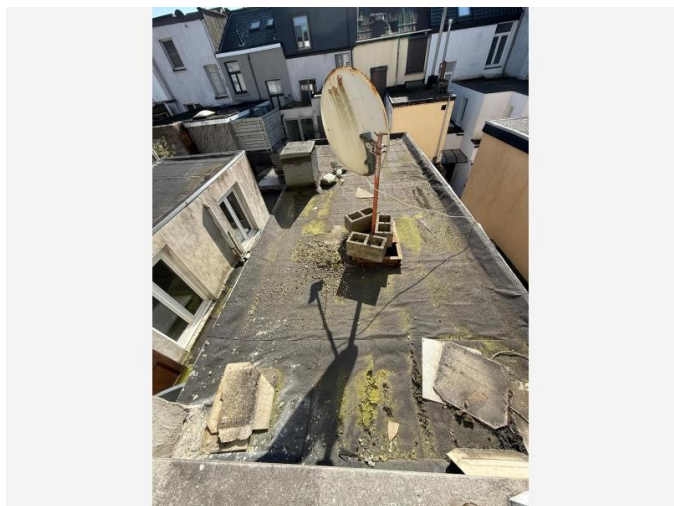
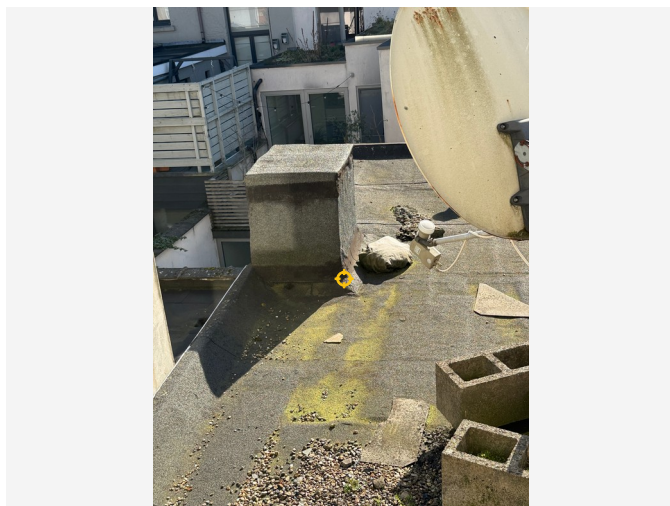
Geen asbest

#	Type	Referentie	Resultaat
10.1	Puntmonster	M05	Geen asbest

Beschrijving	M05 - Roofing Plat Dak BDKM
Omgeving	Buiten
Primaire drager	Plat dak
Bindmiddel van materiaal	Bitumen (roofing, teer, asfalt)
Gebondenheid op basis van bindmiddel	Hecht
Hoeveelheid (oppervlakte - aantal)	• 20,00 m <sup>2</sup> - 1 stuk
Totale oppervlakte	20,00 m <sup>2</sup>
Identificatiemethode	Vaststelling met monsternamen
Destructieve handeling voor identificatie	Nee
Opmerking	<p>- Plat dak op: Tussenverdiep BDKM</p> <p>- Enkel bovenste laag getest omdat het een niet-destructief onderzoek is, er zijn GEEN gaten gemaakt zodat er lekken kunnen ontstaan, zorgvuldig bij een overschot stuk afgenomen ZONDER kans op lekken, eventuele onderlagen zijn niet gekend.</p>

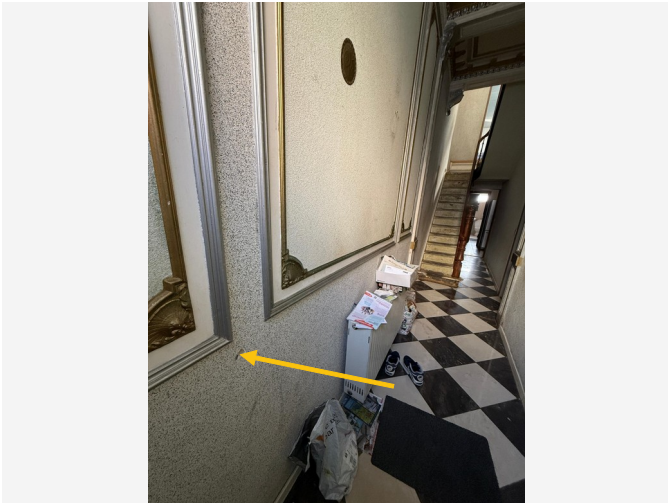
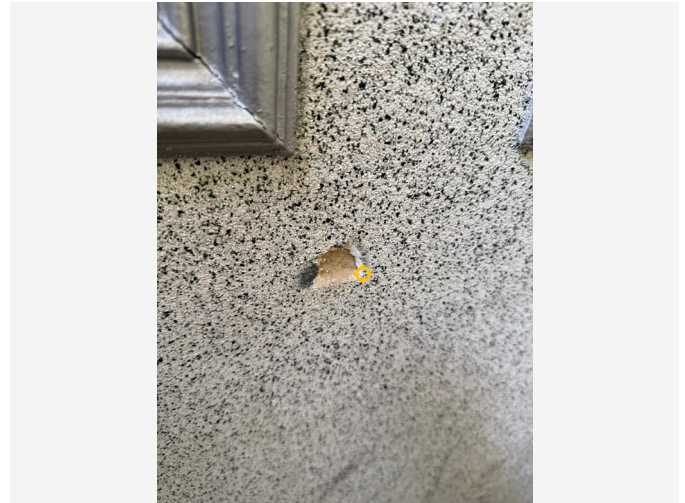
# Fiche 11: M01 - Pleisterwerk Muren

Geen asbest

#	Type	Referentie	Resultaat
11.1	Mengmonster	M01	Geen asbest

Beschrijving	M01 - Pleisterwerk Muren
Omgeving	Binnen
Primaire drager	Binnenwand
Bindmiddel van materiaal	Gips - kalk
Gebondenheid op basis van bindmiddel	Niet-hechtgebonden
Hoeveelheid (oppervlakte - dikte - aantal)	<ul style="list-style-type: none"><li>• 100,00 m<sup>2</sup> - 2,00 cm - 1 stuk</li></ul>
Totaal volume	2,00 m <sup>3</sup>
Identificatiemethode	Vaststelling met monstername
Destructieve handeling voor identificatie	Nee
Opmerking	<ul style="list-style-type: none"><li>- Staalname tot op de drager door alle lagen heen</li><li>- Oppervlakte is een schatting</li><li>- Indien sommige muren niet getest konden worden (tegels, gipskartonplaat, valse muren) en deze worden later wel bereikbaar, laten nakijken, bijvoorbeeld bij werken</li><li>- Alle muren auditief nagekeken op regelmatige afstand en hoogte</li></ul>

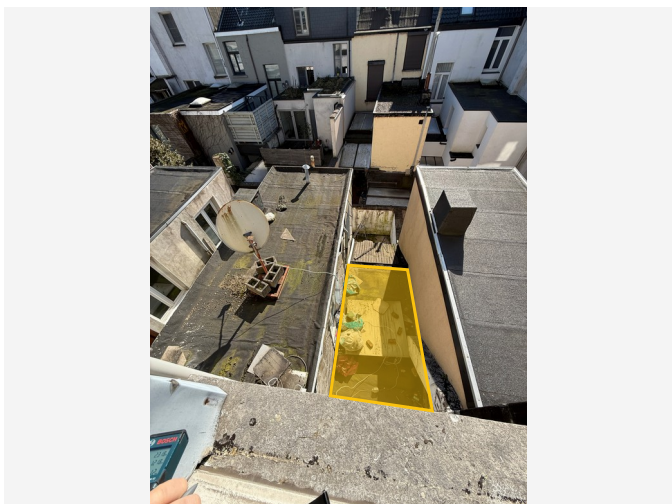
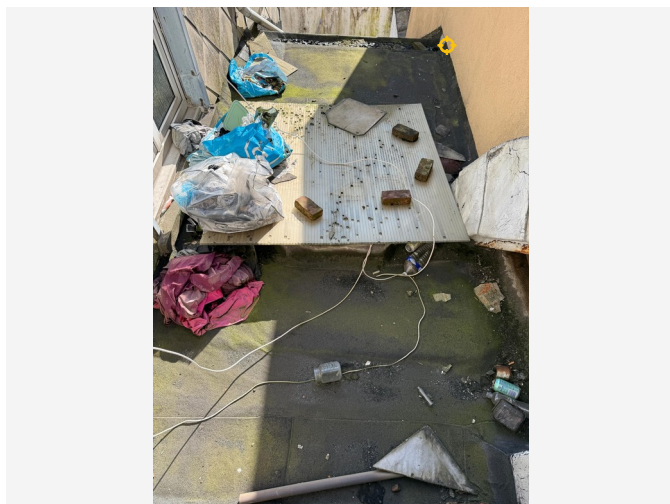
Geen asbest

#	Type	Referentie	Resultaat
12.1	Puntmonster	M04	Geen asbest

<b>Beschrijving</b>	M04 - Roofing Plat Dak Keuken
<b>Omgeving</b>	Buiten
<b>Primaire drager</b>	Plat dak
<b>Bindmiddel van materiaal</b>	Bitumen (roofing, teer, asfalt)
<b>Gebondenheid op basis van bindmiddel</b>	Hecht
<b>Hoeveelheid (oppervlakte - aantal)</b>	<ul style="list-style-type: none"><li>• 20,00 m<sup>2</sup> - 1 stuk</li></ul>
<b>Totale oppervlakte</b>	20,00 m <sup>2</sup>
<b>Identificatiemethode</b>	Vaststelling met monstername
<b>Destructieve handeling voor identificatie</b>	Nee
<b>Opmerking</b>	<p>- Plat dak op: Keuken</p> <p>- Enkel bovenste laag getest omdat het een niet-destructief onderzoek is, er zijn GEEN gaten gemaakt zodat er lekken kunnen ontstaan, zorgvuldig bij een overschot stuk afgenomen ZONDER kans op lekken, eventuele onderlagen zijn niet gekend.</p>
