Asbestinventarisatetest

Streekbaan 196/02/2, 1800 Vilvoorde

Attestnummer : 20230102-000359.001

Uitgegeven op : 29.01.2023

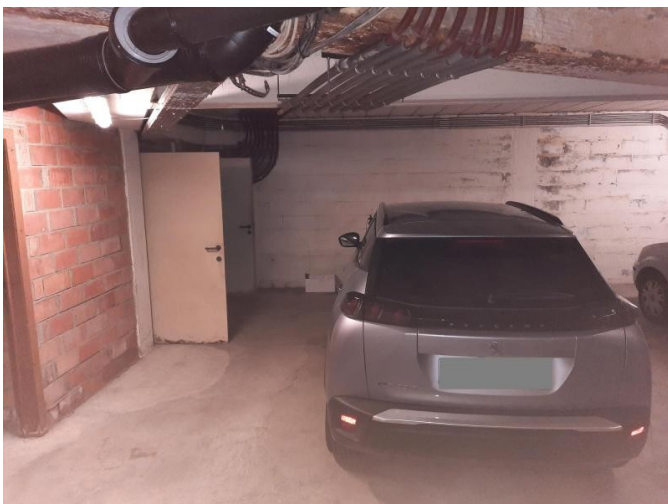
Vrije foto

In de ondergrondse kelders en autostaanplaats werden geen asbestverdachte materialen aangetroffen. Muren zijn niet bepleisterd; geen leidingisolatie aanwezig

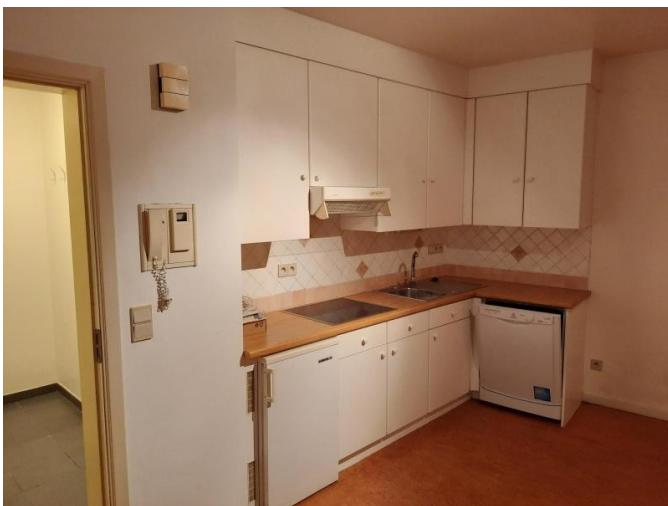
Vrije foto

Doordat de faiencetegels in de keuken geen beschadigingen vertonen en aan de randen van een randprofieltje voorzien zijn, is het niet mogelijk om op niet-destructieve wijze een staal te nemen van de gebruikte tegellijm. Gelieve er van bewust te zijn dat tegellijm voor dit soort toepassingen mogelijk asbesthoudend is. Wanneer de gebruikte lijm vrijkomt - bijvoorbeeld bij toekomstige werken - is het raadzaam om de aanwezigheid van asbest te laten onderzoeken.

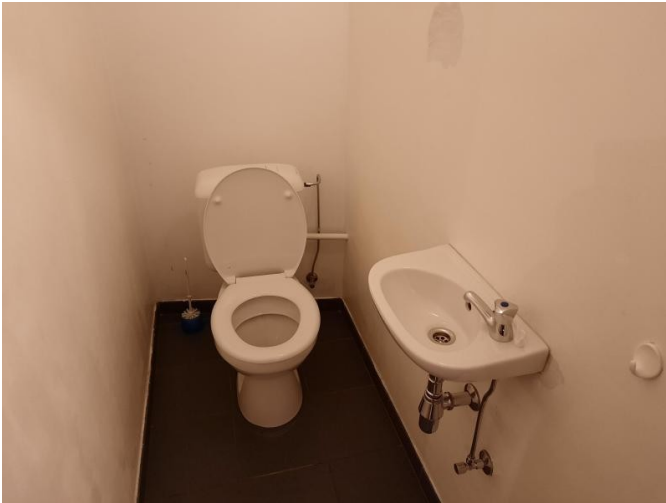
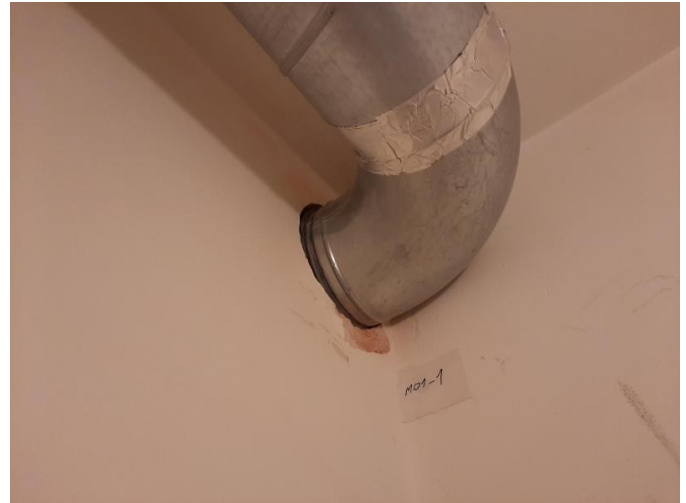
Fiche 4: pleister muren

Geen asbest

#	Type	Referentie	Resultaat
4.1	Mengmonster	2203460-001	Geen asbest

Beschrijving	pleister muren
Omgeving	Binnen
Primaire drager	Binnenwand
Bindmiddel van materiaal	Gips - kalk

Gebondenheid op basis van bindmiddel	Niet-hechtgebonden
Hoeveelheid (oppervlakte - dikte - aantal)	• 40,00 m ² - 0,80 cm - 1 stuk
Totaal volume	0,32 m ³
Identificatiemethode	Vaststelling met monstername
Destructieve handeling voor identificatie	Nee

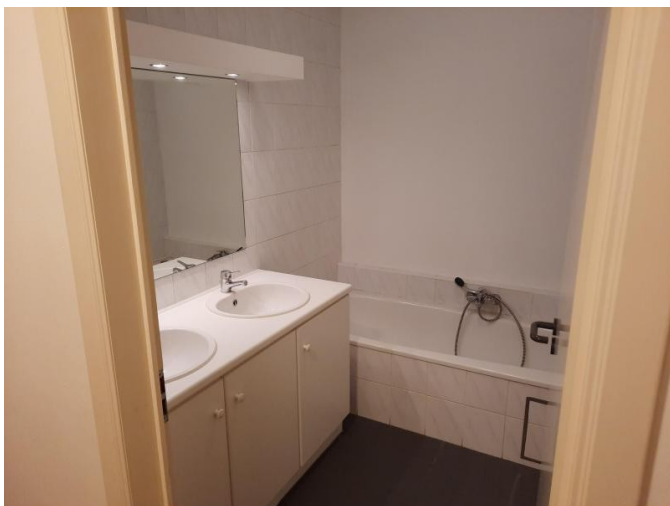
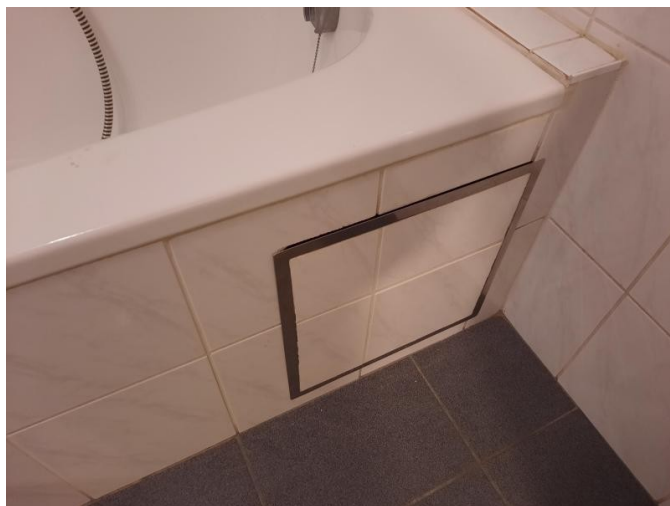
Fiche 5: lijm badkamertegels

Geen asbest

#	Type	Referentie	Resultaat
5.1	Mengmonster	2203460-006	Geen asbest

Beschrijving	lijm badkamertegels
Omgeving	Binnen
Primaire drager	Binnenwand
Bindmiddel van materiaal	Lijm

Gebondenheid op basis van bindmiddel	Hecht
Hoeveelheid (oppervlakte - dikte - aantal)	• 4,00 m ² - 0,40 mm - 1 stuk
Totaal volume	0,002 m ³
Identificatiemethode	Vaststelling met monstername
Destructieve handeling voor identificatie	Nee

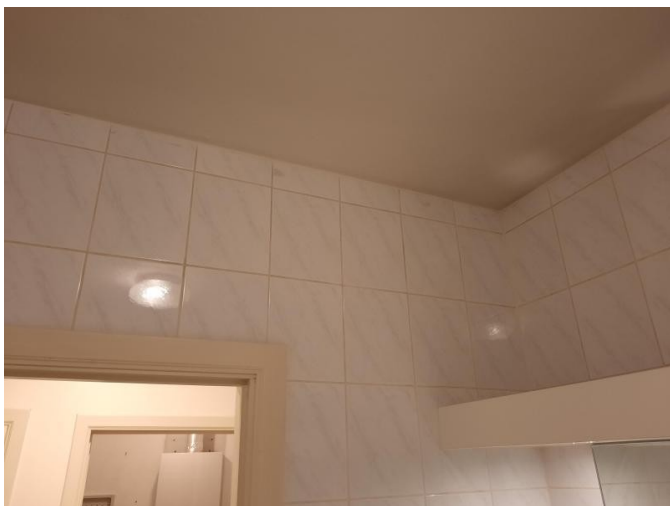
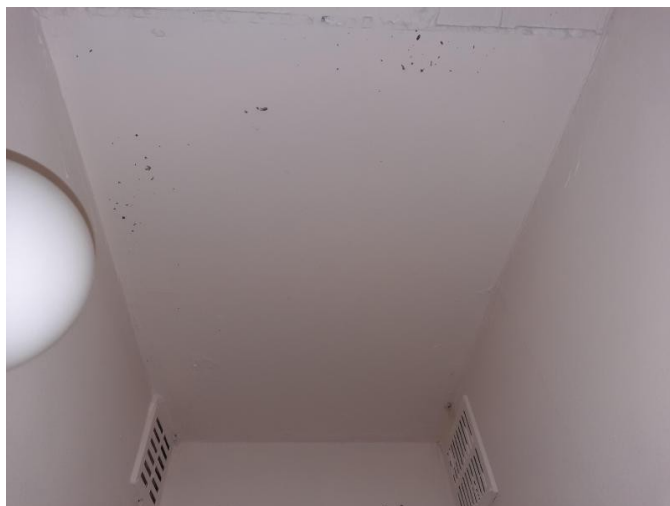
Fiche 6: pleister plafond

Geen asbest

#	Type	Referentie	Resultaat
6.1	Mengmonster	2203460-002	Geen asbest

Beschrijving	pleister plafond
Omgeving	Binnen
Primaire drager	Plafond
Bindmiddel van materiaal	Gips - kalk

Gebondenheid op basis van bindmiddel	Niet-hechtgebonden
Hoeveelheid (oppervlakte - dikte - aantal)	• 40,00 m ² - 0,80 cm - 1 stuk
Totaal volume	0,32 m ³
Identificatiemethode	Vaststelling met monstername
Destructieve handeling voor identificatie	Nee

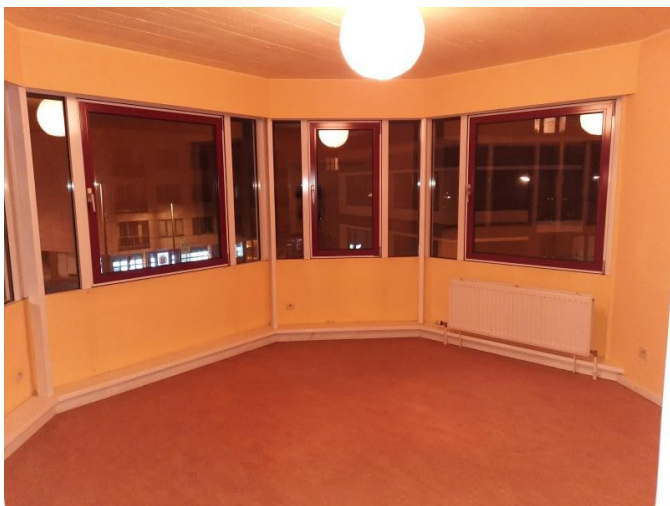
Fiche 7: blindpaneel ramen

Geen asbest

#	Type	Referentie	Resultaat
7.1	Puntmonster	2203460-004	Geen asbest

Beschrijving	blindpaneel ramen
Omgeving	Buiten
Primaire drager	Wandopening verticaal (raam, deur, ...)
Bindmiddel van materiaal	Cement

Gebondenheid op basis van bindmiddel	Hecht
Hoeveelheid (oppervlakte - dikte - aantal)	• 3,00 m ² - 0,40 cm - 1 stuk
Totaal volume	0,012 m ³
Identificatiemethode	Vaststelling met monstername
Destructieve handeling voor identificatie	Nee
Opmerking	De blindpanelen werden geanalyseerd op basis van een schraapstaalname op de locatie voorzijde toren appartement 02/2 en achterzijde kamer appartement 02/1. Alle gebruikte blindpanelen zijn van hetzelfde type.

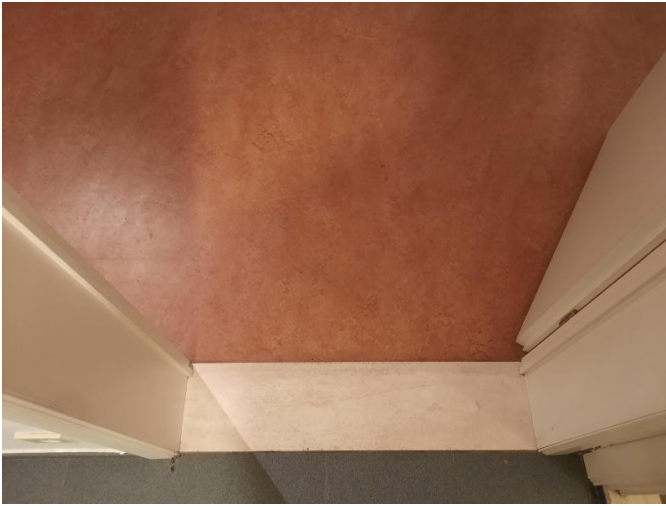
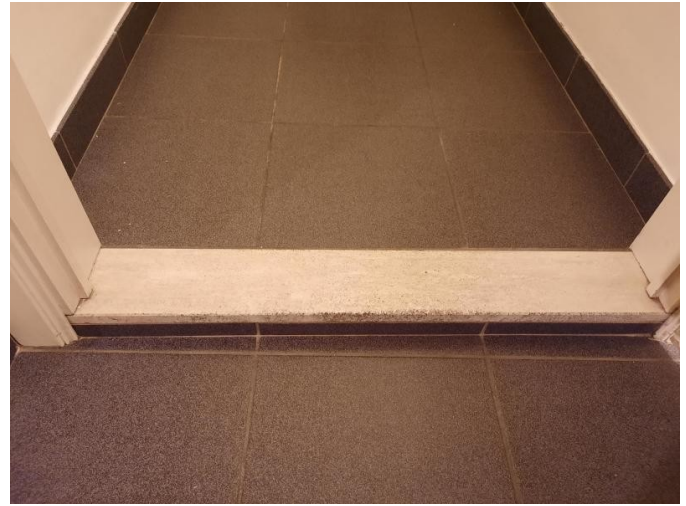
Fiche 8: dorpels

Geen asbest

#	Type	Referentie	Resultaat
8.1	Mengmonster	2203460-003	Geen asbest

Beschrijving	dorpels
Omgeving	Binnen
Primaire drager	Vloer
Bindmiddel van materiaal	Cement

Gebondenheid op basis van bindmiddel	Hecht
Hoeveelheid (gewicht - aantal)	• 10,00 kg - 4 stuks
Totaal gewicht	40,00 kg
Identificatiemethode	Vaststelling met monstername
Destructieve handeling voor identificatie	Nee

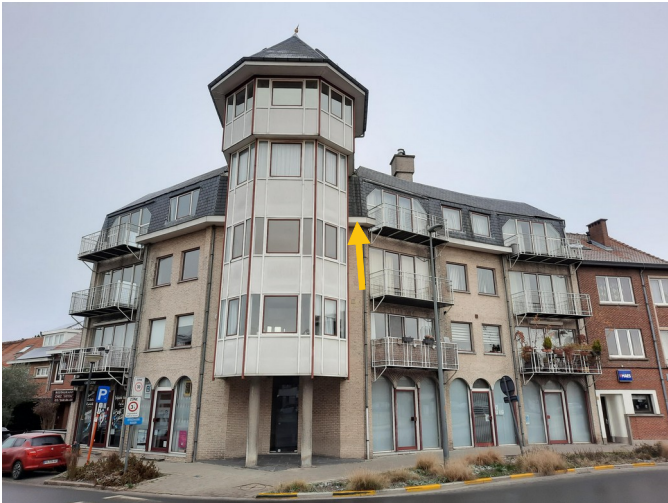
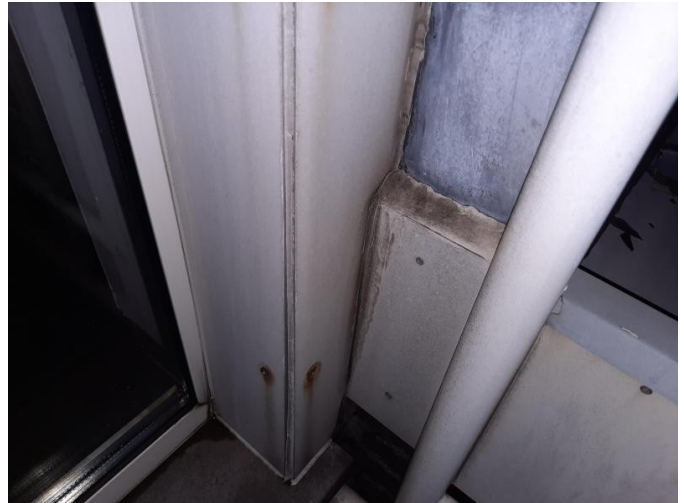
Fiche 9: boeiboorden

Geen asbest

#	Type	Referentie	Resultaat
9.1	Puntmonster	2203460-005	Geen asbest

Beschrijving	boeiboorden
Omgeving	Buiten
Primaire drager	afwerking/omkasting allerlei
Bindmiddel van materiaal	Cement

Gebondenheid op basis van bindmiddel	Hecht
Hoeveelheid (oppervlakte - aantal)	• 0,30 m ² - 1 stuk
Totale oppervlakte	0,30 m ²
Identificatiemethode	Vaststelling met monstername
Destructieve handeling voor identificatie	Nee
Opmerking	Afwerking boeiboorden komt in appartement 02/2 enkel voor boven de overgang tussen leefruimte toren en keuken. Staalname schraapstaal gebeurde in appartement 03/3. Type materiaal is overal hetzelfde.
