Asbestinventarisatetest

Streekbaan 196/03/2, 1800 Vilvoorde

Attestnummer : 20230108-000203.001

Uitgegeven op : 09.01.2023

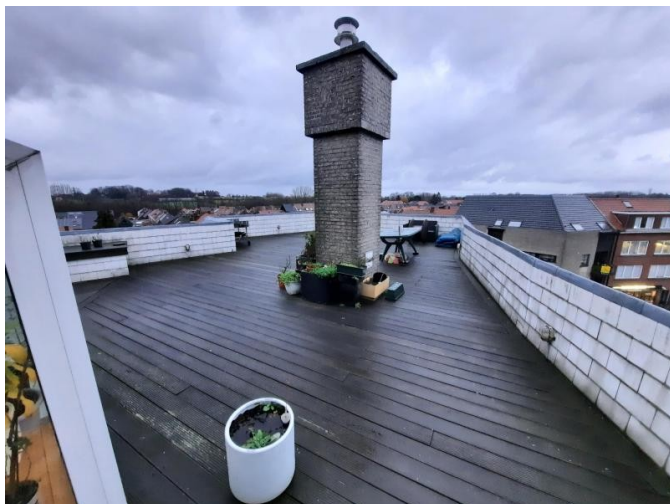
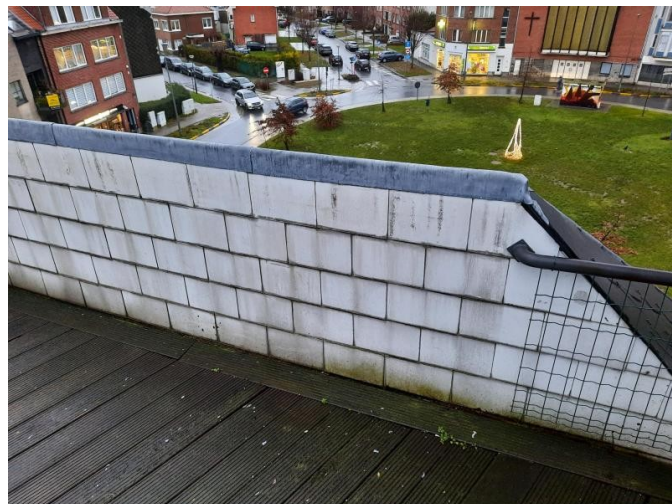
Het asbestmateriaal valt onder de mijlpaal van 2034.

Eindbeoordeling materiaalrisico	Laag materiaalrisico en/of verlaagde kans op vezelvrijgave
---------------------------------	--

Gebondenheid	Categorie 1: hechtgebonden in oorsprong
Asbestsoort (vezeltype)	Alleen chrysotiel
Asbestconcentratie	Laag (< 50%)
Afschermingsgraad van het gehele materiaal	Geheel of deels vrij aan de buitenlucht
Toestand van het materiaal	Licht beschadigd, licht verweerd. Intact materiaal type Pical – asbestboard of categorie III 'gebondenheid'

#	Type	Referentie	Resultaat
1.1	Puntmonster	2300092-001	Chrysotiel

Beschrijving	witte gevelleien dakterras
Omgeving	Buiten
Primaire drager	Wand buitenschil
Asbestmateriaal	Dak- en gevelbekleding - Lei, shingle
Bindmiddel van asbestmateriaal	Cement
Gebondenheid op basis van bindmiddel	Hecht
Hoeveelheid (oppervlakte - aantal)	• 50,00 m ² - 1 stuk

Totale oppervlakte	50,00 m ²
Eenvoudig bereikbaar	Ja
Bevestigingswijze	<ul style="list-style-type: none">• Geklemd
Identificatiemethode	Vaststelling met monstername
Destructieve handeling voor identificatie	Nee

Verwijderen

- Zorg voor een veilig beheer. Vermijd het beschadigen van het asbestmateriaal. Controleer de toestand jaarlijks op wijzigingen.

- Eenvoudige handelingen: mag via doe-het-zelf of door werknemer(s) met opleidingsattest eenvoudige handelingen
Hechtgebonden materiaal in redelijke toestand, voorzien van asbestvrije afwerkingslaag.

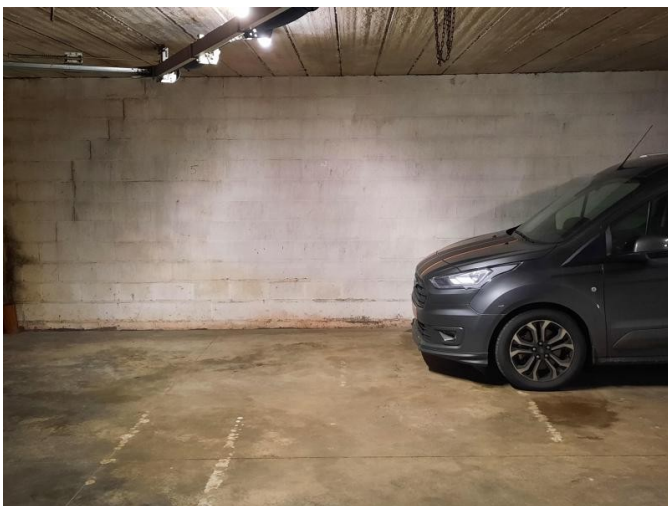
In de ondergrondse kelder en autostaanplaats werden geen asbestverdachte materialen aangetroffen. Muren zijn niet bepleisterd; geen leidingisolatie aanwezig

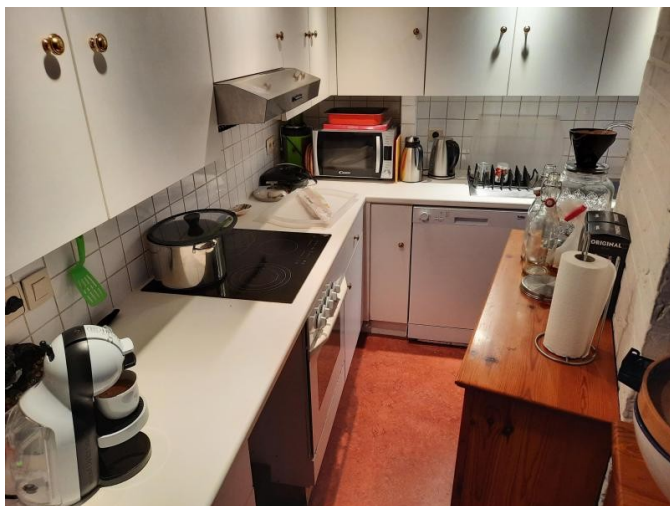
Doordat de faiencetegels in de keuken geen beschadigingen vertonen en aan de randen van een randprofieltje voorzien zijn, is het niet mogelijk om op niet-destructieve wijze een staal te nemen van de gebruikte tegellijm. Gelieve er van bewust te zijn dat tegellijm voor dit soort toepassingen mogelijks asbesthoudend is. Wanneer de gebruikte lijm vrijkomt - bijvoorbeeld bij toekomstige werken - is het raadzaam om de aanwezigheid van asbest te laten onderzoeken.

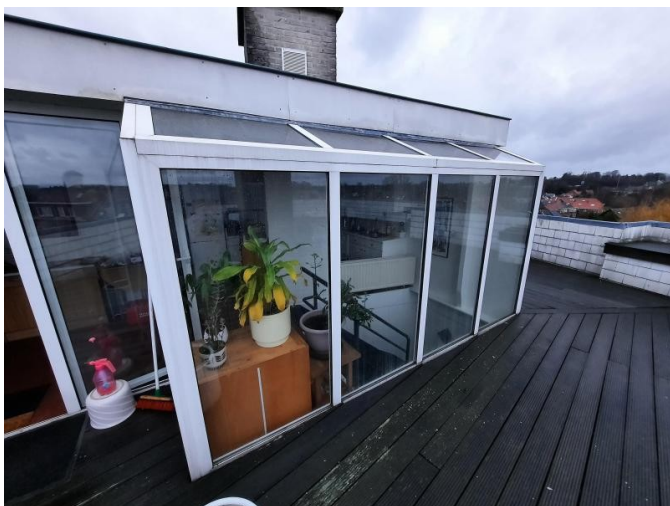
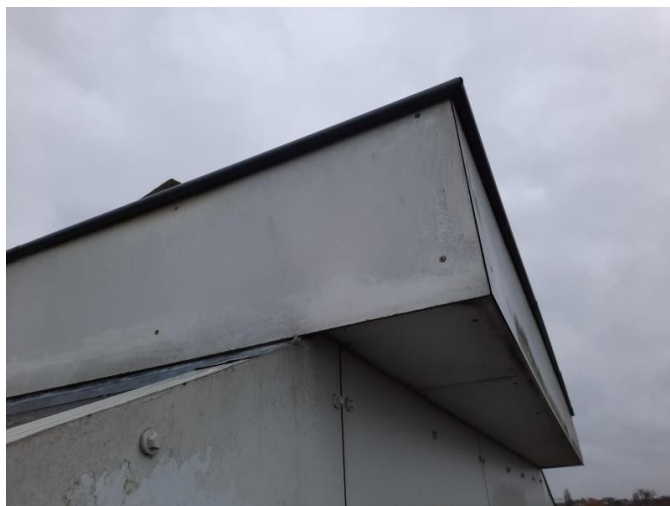
Fiche 4: boeiboorden

Geen asbest

#	Type	Referentie	Resultaat
4.1	Puntmonster	2203460-005	Geen asbest

Beschrijving	boeiboorden
Omgeving	Buiten
Primaire drager	afwerking/omkasting allerlei
Bindmiddel van materiaal	Cement

Gebondenheid op basis van bindmiddel	Hecht
Hoeveelheid (oppervlakte - aantal)	• 2,00 m ² - 1 stuk
Totale oppervlakte	2,00 m ²
Identificatiemethode	Vaststelling met monsternamen
Destructieve handeling voor identificatie	Nee
Opmerking	Staalname (schraapstaal) boeiboorden werd uitgevoerd in de buitenomgeving van het naastliggende appartement op niveau +3. De toegepaste boeiboordafwerkingen zijn overal identiek.

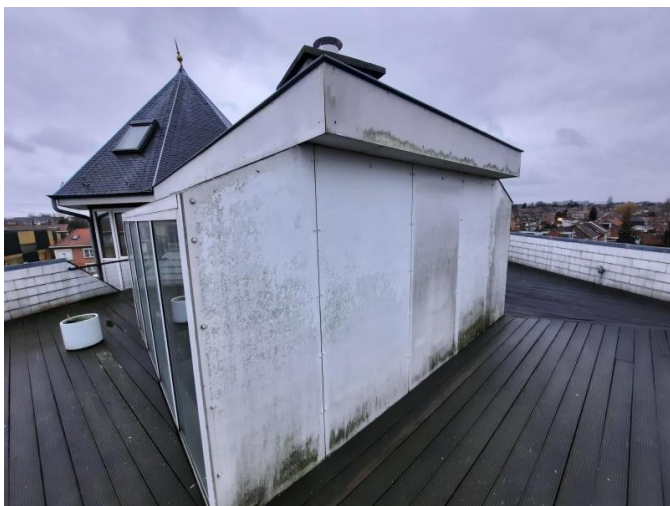
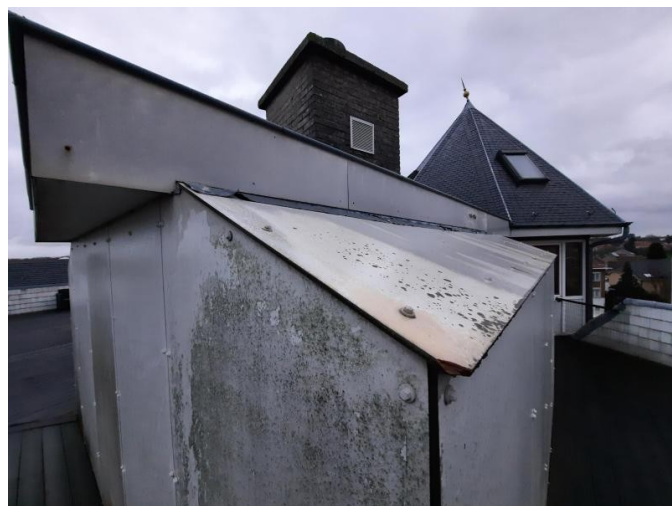
Geen asbest

#	Type	Referentie	Resultaat
5.1	Puntmonster	2300092-002	Geen asbest

Beschrijving	witte plaatafwerkingen dakterras
Omgeving	Buiten
Primaire drager	afwerking/omkasting allerlei
Bindmiddel van materiaal	Cement

Gebondenheid op basis van bindmiddel	Hecht
Hoeveelheid (oppervlakte - dikte - aantal)	• 1,30 m ² - 0,80 cm - 8 stuks
Totaal volume	0,083 m ³
Identificatiemethode	Vaststelling met monstername
Destructieve handeling voor identificatie	Nee

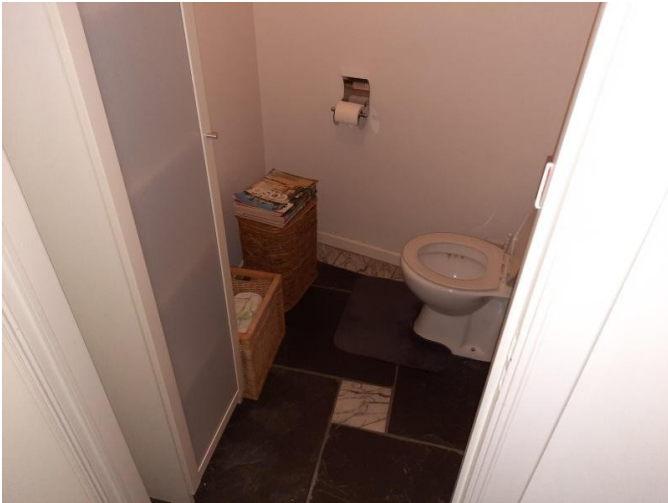
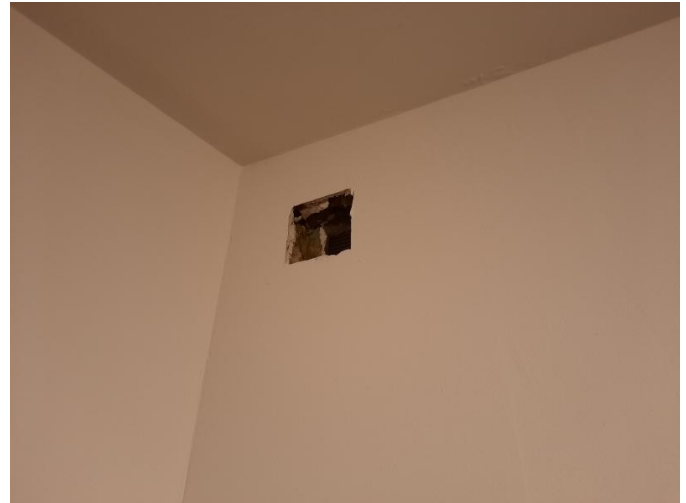
Fiche 6: pleister muren

Geen asbest

#	Type	Referentie	Resultaat
6.1	Mengmonster	2203460-001	Geen asbest

Beschrijving	pleister muren
Omgeving	Binnen
Primaire drager	Binnenwand

Bindmiddel van materiaal	Gips - kalk
Gebondenheid op basis van bindmiddel	Niet-hechtgebonden
Hoeveelheid (oppervlakte - dikte - aantal)	<ul style="list-style-type: none"> • 80,00 m² - 0,80 cm - 1 stuk
Totaal volume	0,64 m ³
Identificatiemethode	Vaststelling met monstername
Destructieve handeling voor identificatie	Nee
Opmerking	<p>Let op: in dit appartement werden geen staalnames gedaan. Omdat er in een voldoende groot percentage van de overige eigendommen binnen het gebouw stalen werden genomen, en omdat het gebouw in 1 keer werd opgetrokken (waarbij we duidelijk zien dat de gebruikte materialen overal dezelfde zijn), kunnen we de staalanalyses overnemen. In de overige onderzochte appartementen werd geen asbest aangetroffen in het pleisterwerk. Zie plan tweede verdieping voor annotatie stalen.</p>

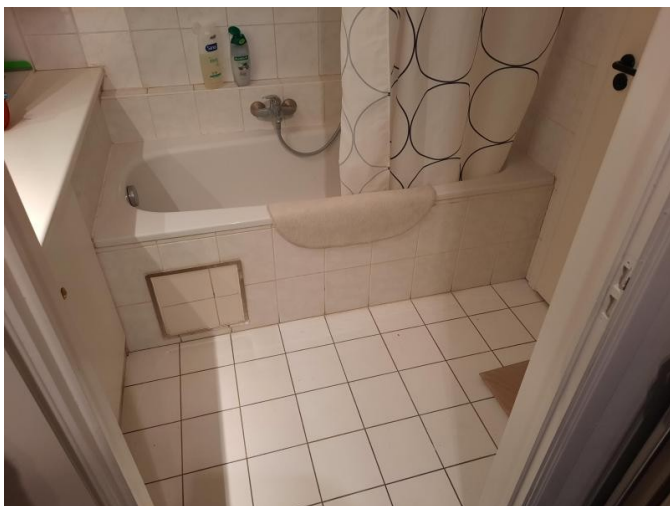
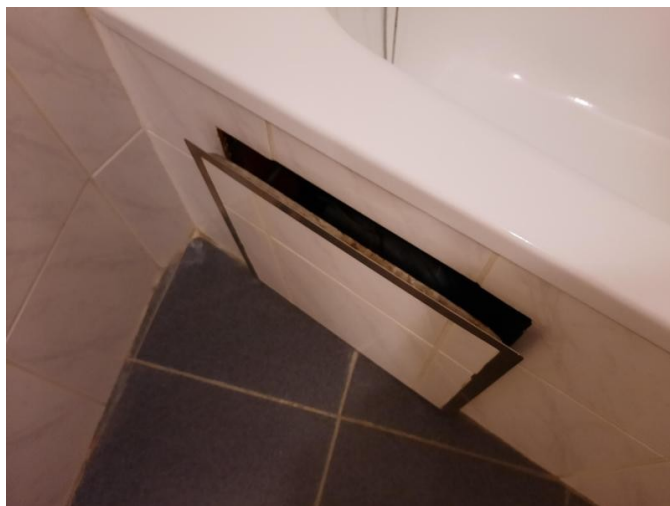
Fiche 7: lijm badkamertegels

Geen asbest

#	Type	Referentie	Resultaat
7.1	Mengmonster	2203460-006	Geen asbest

Beschrijving	lijm badkamertegels
Omgeving	Binnen
Primaire drager	Binnenwand

Bindmiddel van materiaal	Lijm
Gebondenheid op basis van bindmiddel	Hecht
Hoeveelheid (oppervlakte - dikte - aantal)	• 4,00 m ² - 0,40 mm - 1 stuk
Totaal volume	0,002 m ³
Identificatiemethode	Vaststelling met monstername
Destructieve handeling voor identificatie	Nee
Opmerking	Staalname lijm badkamerbetegeling gebeurde in alle appartementen op niveau +2 en in appartement 03/3. Toepassing is overal identiek. Staalannotatie op plan niveau +2

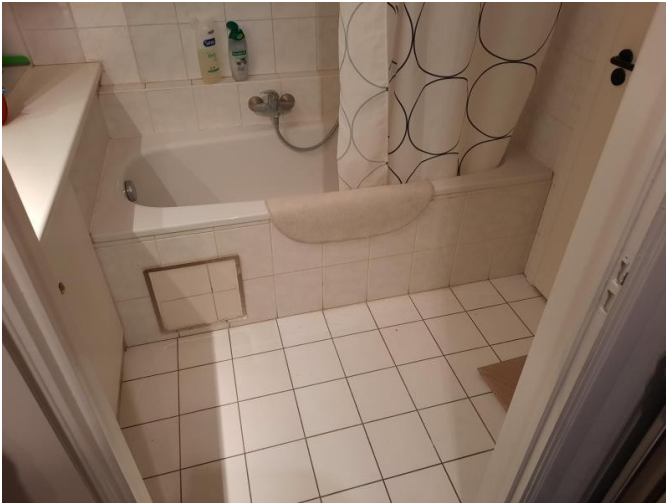
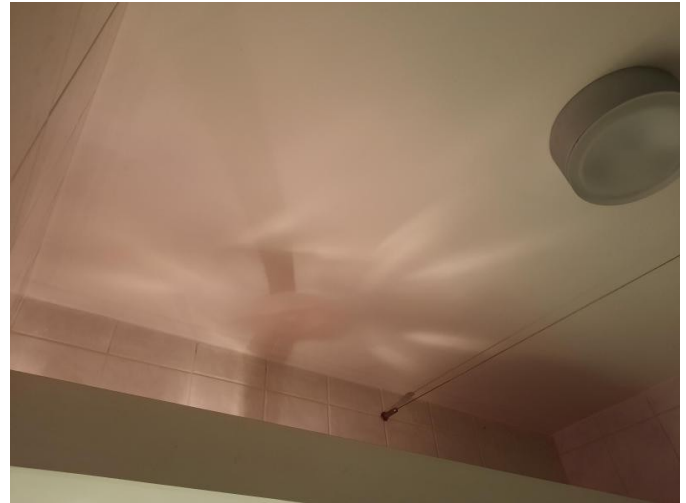
Fiche 8: pleister plafond

Geen asbest

#	Type	Referentie	Resultaat
8.1	Mengmonster	2203460-002	Geen asbest

Beschrijving	pleister plafond
Omgeving	Binnen
Primaire drager	Plafond

Bindmiddel van materiaal	Gips - kalk
Gebondenheid op basis van bindmiddel	Niet-hechtgebonden
Hoeveelheid (oppervlakte - dikte - aantal)	<ul style="list-style-type: none"> • 60,00 m² - 0,80 cm - 1 stuk
Totaal volume	0,48 m ³
Identificatiemethode	Vaststelling met monstername
Destructieve handeling voor identificatie	Nee
Opmerking	<p>Let op: in dit appartement werden geen staalnames van het pleisterwerk uitgevoerd. Omdat er in een voldoende groot percentage van de overige eigendommen binnen het gebouw stalen werden genomen, en omdat het gebouw in 1 keer werd opgetrokken (waarbij we duidelijk zien dat de gebruikte materialen overal dezelfde zijn), kunnen we de staalanalyses overnemen. In de overige appartementen werd geen asbest aangetroffen in het pleisterwerk. Zie plan tweede verdieping voor annotatie stalen.</p>

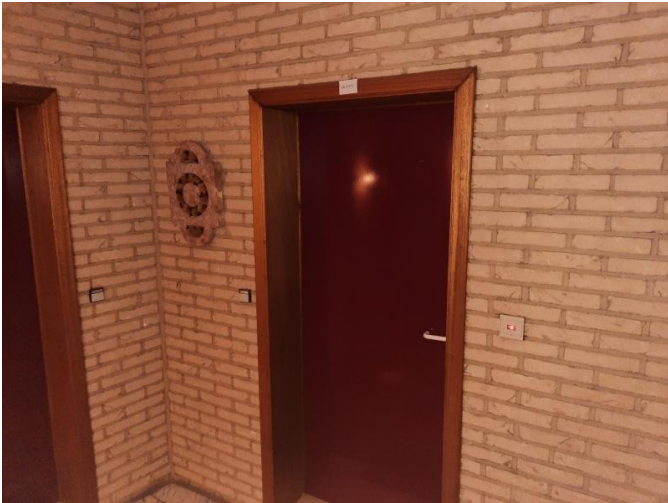
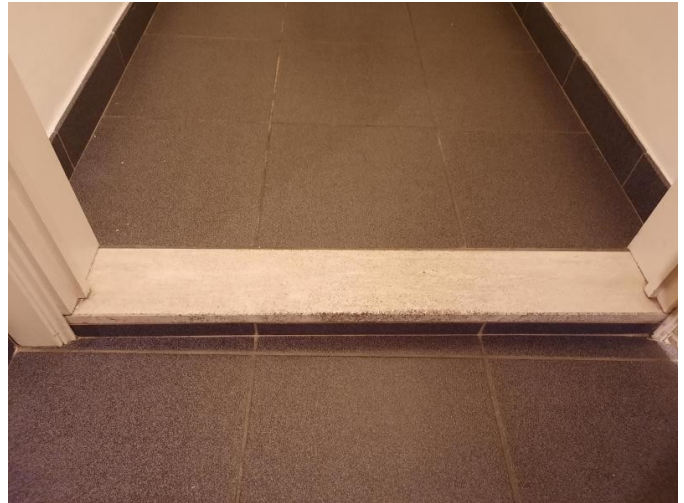
Fiche 9: dorpels

Geen asbest

#	Type	Referentie	Resultaat
9.1	Mengmonster	2203460-003	Geen asbest

Beschrijving	dorpels
Omgeving	Binnen
Primaire drager	Vloer

Bindmiddel van materiaal	Cement
Gebondenheid op basis van bindmiddel	Hecht
Hoeveelheid (gewicht - aantal)	• 10,00 kg - 4 stuks
Totaal gewicht	40,00 kg
Identificatiemethode	Vaststelling met monstername
Destructieve handeling voor identificatie	Nee
Opmerking	Staalname van de drempels gebeurde in de appartementen op de tweede verdieping. Toegepaste drempels zijn in alle appartementen identiek. Staalannotatie op plan niveau +2.

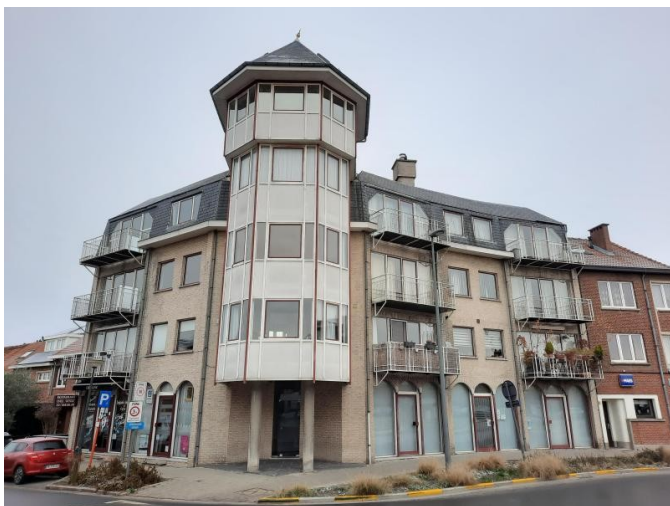
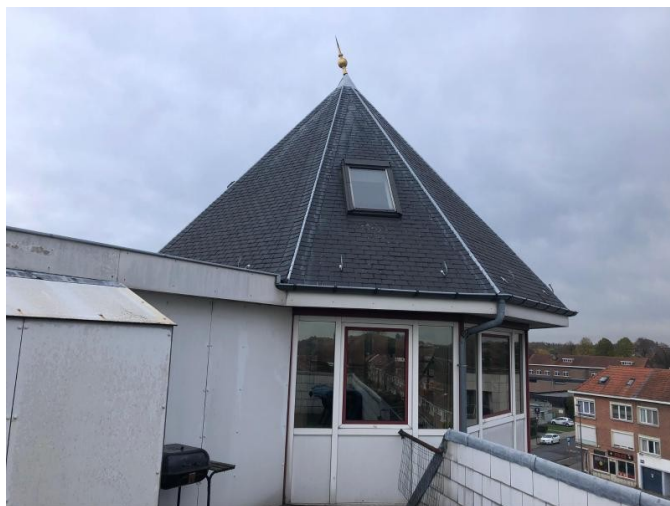
Fiche 10: blindpaneel ramen

Geen asbest

#	Type	Referentie	Resultaat
10.1	Puntmonster	2203460-004	Geen asbest

Beschrijving	blindpaneel ramen
Omgeving	Buiten
Primaire drager	Wandopening verticaal (raam, deur, ...)

Bindmiddel van materiaal	Cement
Gebondenheid op basis van bindmiddel	Hecht
Hoeveelheid (oppervlakte - dikte - aantal)	• 6,00 m ² - 0,40 cm - 1 stuk
Totaal volume	0,024 m ³
Identificatiemethode	Vaststelling met monstername
Destructieve handeling voor identificatie	Nee
Opmerking	De blindpanelen werden geanalyseerd op basis van een schraapstaalname op de locatie voorzijde toren appartement 02/2 en achterzijde kamer appartement 02/1. Alle gebruikte blindpanelen zijn van hetzelfde type.
