Asbestinventarisatetest

Veldweg 8, 1831 Machelen

Attestnummer : 20241003-000190.000

Uitgegeven op : 03.10.2024

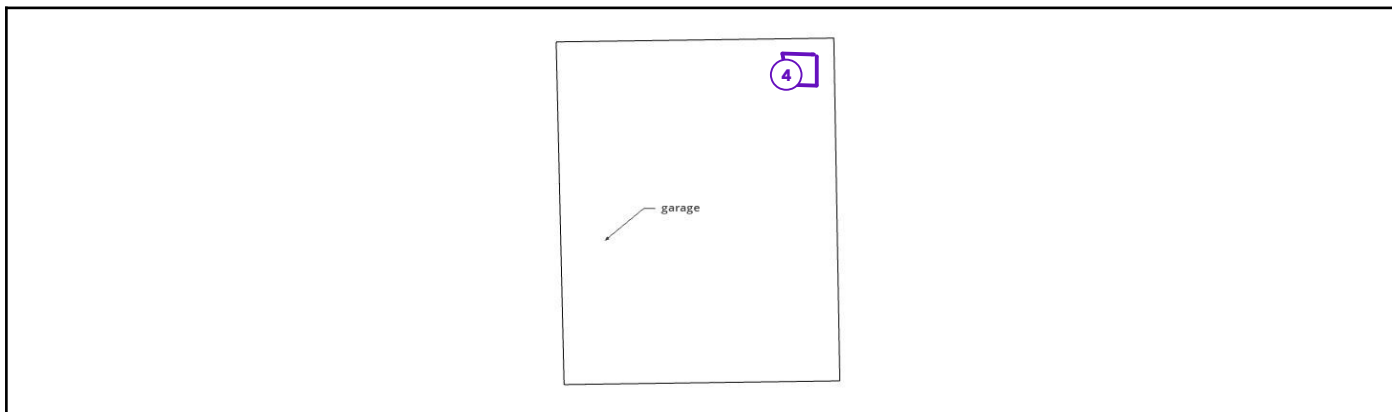
Plan 1.1: garage

Beschrijving	Type	Actie
4. pakking ketel	Advies	-

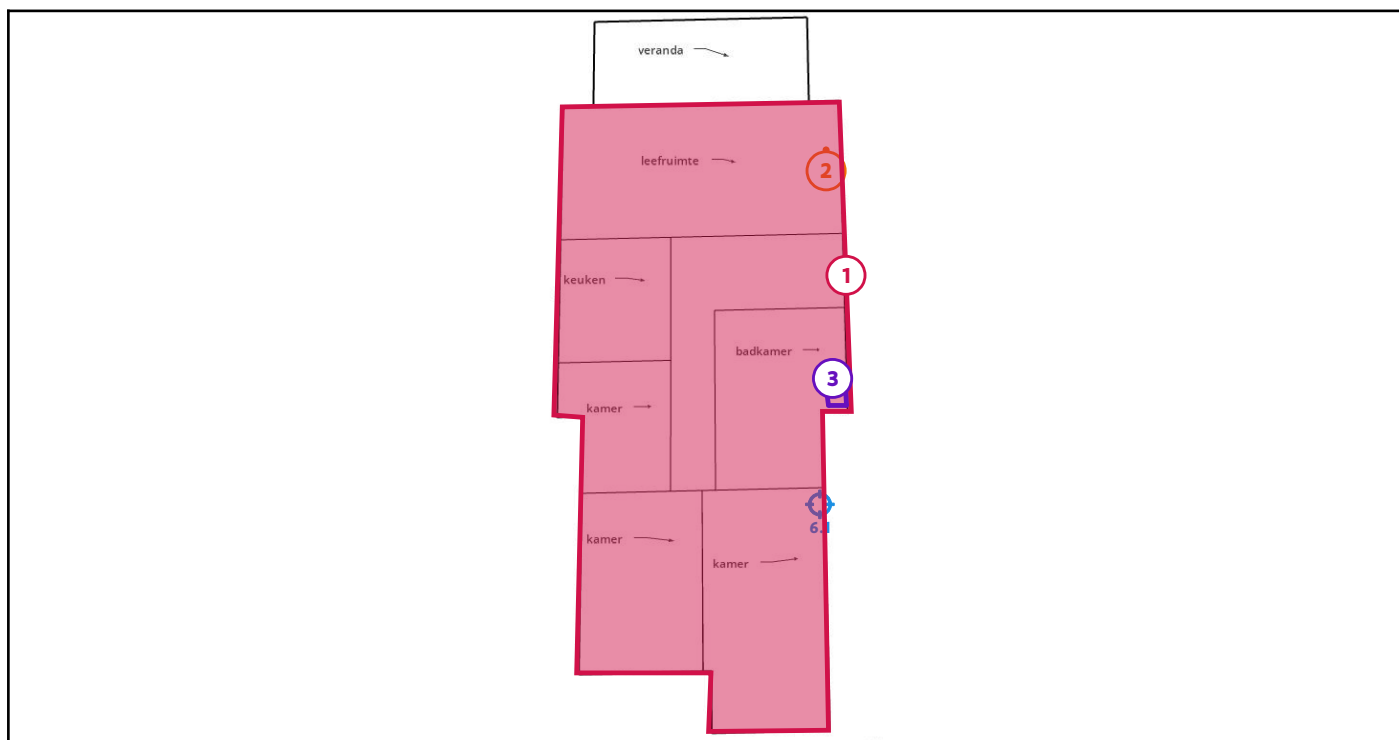
Plan 1.2: gelijkvloers

Beschrijving	Type	Actie
1. cementleien	Asbestmateriaal	Dringend verwijderen
2. kachelkoord	Asbestmateriaal	Verwijderen
3. schouw	Beperking	-
6. pleisterwerk muur	Geen asbest	-
6.1 Code: 20240927-Pleisterstaal	Mengmonster	-

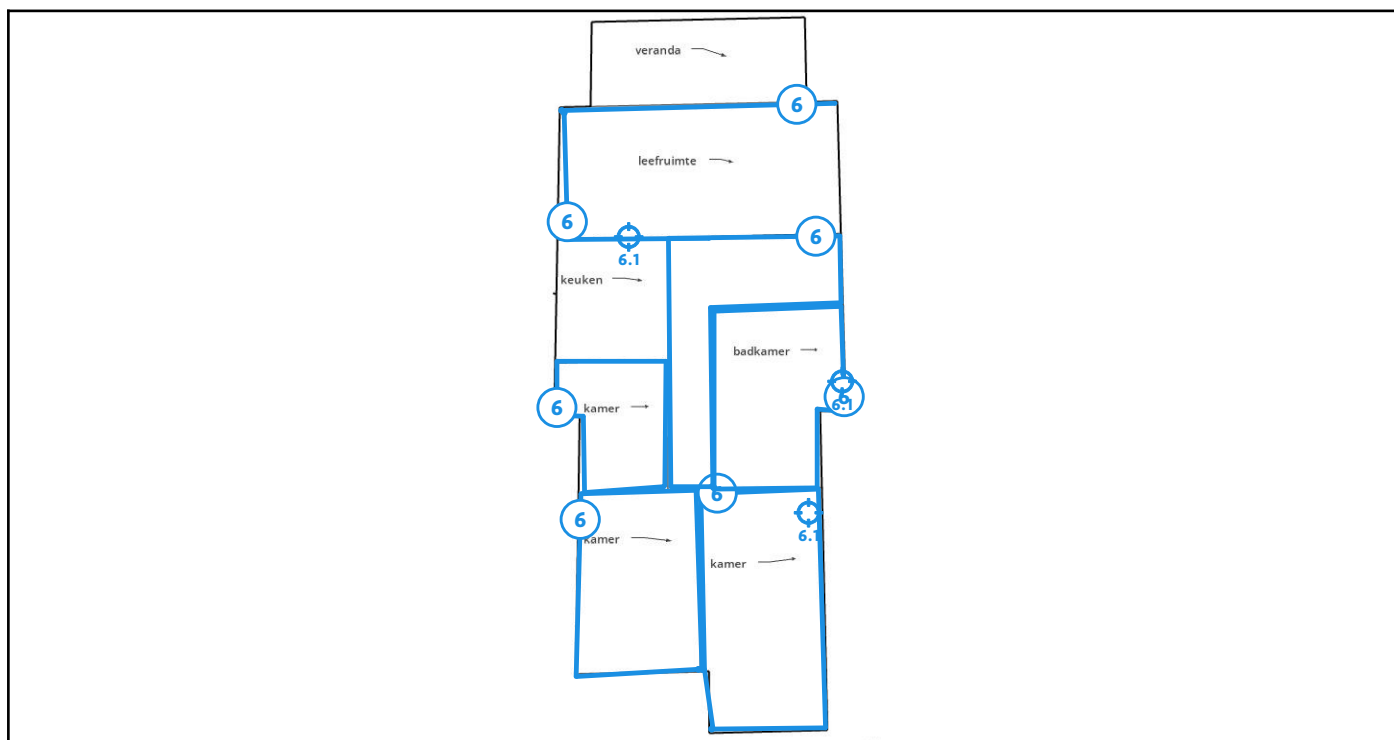
Plan 1.3: gelijkvloers pleister

Beschrijving	Type	Actie
6. pleisterwerk muur	Geen asbest	-
6.1 Code: 20240927-Pleisterstaal	Mengmonster	-

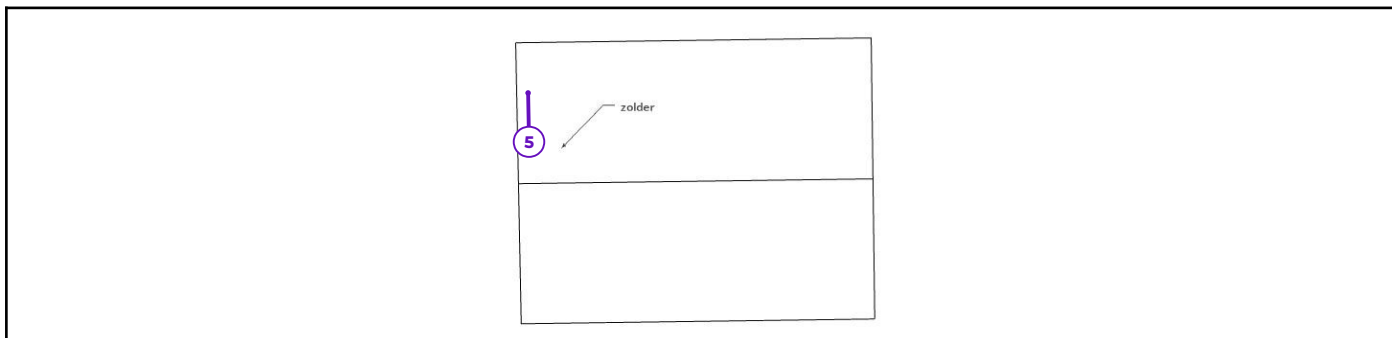
Plan 1.4: zolder

Beschrijving	Type	Actie
5. pakkingen radiator	Advies	-

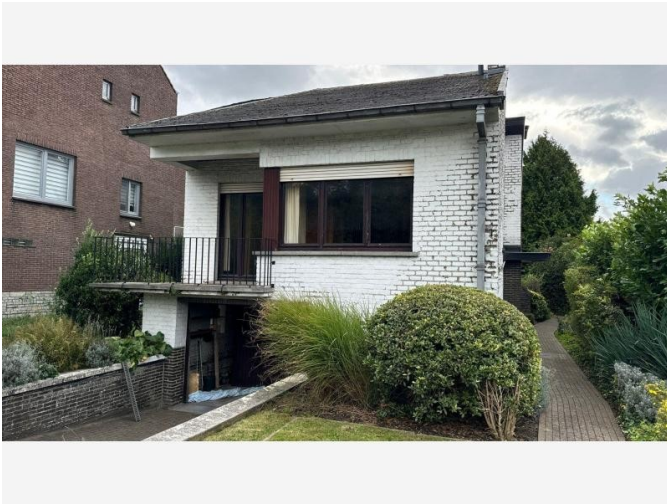
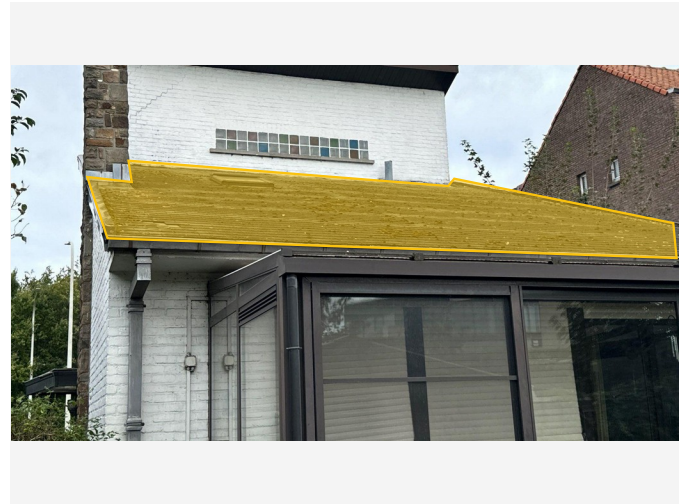
Het asbestmateriaal valt onder de mijlpaal van 2034.

Dringend verwijderen

Eindbeoordeling materiaalrisico	Hoog materiaalrisico en/of hoge kans op vezelvrijgave
---------------------------------	---

Gebondenheid	Categorie 1: hechtgebonden in oorsprong
Asbestsoort (vezeltype)	Crocidoliet aanwezig
Asbestconcentratie	Laag (< 50%)
Afschermingsgraad van het gehele materiaal	Geheel of deels vrij aan de buitenlucht
Toestand van het materiaal	Zwaar beschadigd, zwaar verweerd

Beschrijving	cementleien
Omgeving	Buiten
Primaire drager	Schuin dak
Asbestmateriaal	Dak- en gevelbekleding - Lei, shingle
Bindmiddel van asbestmateriaal	Cement
Gebondenheid op basis van bindmiddel	Hecht
Hoeveelheid (oppervlakte - aantal)	<ul style="list-style-type: none">• 130,00 m² - 1 stuk
Totale oppervlakte	130,00 m ²
Eenvoudig bereikbaar	Ja
Bevestigingswijze	<ul style="list-style-type: none">• Geklemd
Identificatiemethode	Vaststelling zonder monstername
Destructieve handeling voor identificatie	Nee

- Zorg voor een veilig beheer. Vermijd het beschadigen van het asbestmateriaal. Controleer de toestand jaarlijks op wijzigingen.
- Verwijder dit asbestmateriaal zo snel mogelijk. Volg de toestand goed op.

- Eenvoudige handelingen: mag via doe-het-zelf of door werknemer(s) met opleidingsattest eenvoudige handelingen
De techniek van de eenvoudige handelingen mag worden toegepast bij de verwijdering van hechtgebonden asbest die niet beschadigd is of waarbij er geen vrije vezels zichtbaar zijn en waarbij verwijdering geen aanleiding geeft tot een wijziging van de toestand en indien kan voldaan worden aan de andere voorwaarden voor het gebruik van deze techniek.

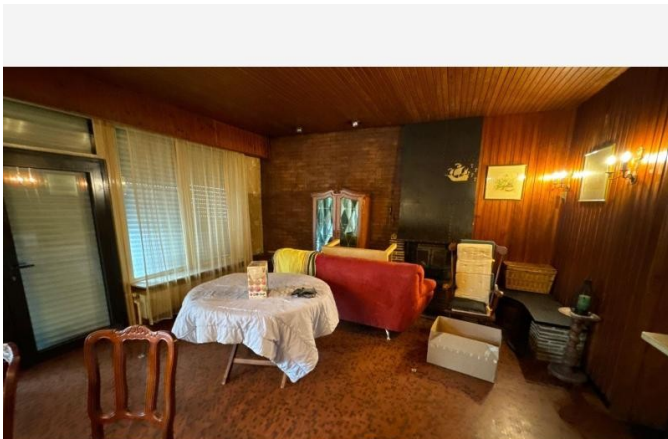
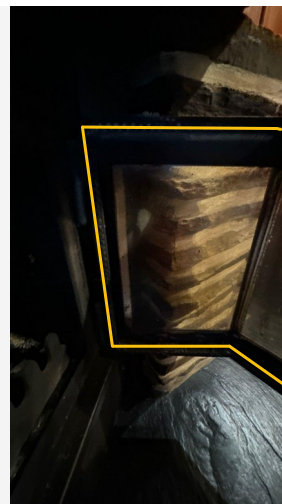
Het asbestmateriaal valt onder de mijlpaal van 2034.

Verwijderen

Eindbeoordeling materiaalrisico	Verhoogd materiaalrisico en/of verhoogde kans op vezelvrijgave
---------------------------------	--

Gebondenheid	Categorie 3: niet-hechtgebonden met weinig of geen matrix
Asbestsoort (vezeltype)	Alleen chrysotiel
Asbestconcentratie	Hoog ($\geq 50\%$)
Afschermingsgraad van het gehele materiaal	Geheel of deels (ook) vrij aan de binnenlucht
Toestand van het materiaal	Licht beschadigd, licht verweerd. Intact calciumsilicaatmateriaal of categorie III 'gebondenheid'

Beschrijving	kachelkoord
Omgeving	Binnen
Primaire drager	Ruimteverwarming
Asbestmateriaal	Koord, lint, band, strip
Bindmiddel van asbestmateriaal	Weinig of geen bindmiddel (textiel, bevloeking, ...)
Gebondenheid op basis van bindmiddel	Niet-hechtgebonden
Hoeveelheid (lengte - omtrek - aantal)	<ul style="list-style-type: none">• 1,20 m - 1,00 cm - 1 stuk
Totale oppervlakte	0,012 m ²
Eenvoudig bereikbaar	Ja
Bevestigingswijze	<ul style="list-style-type: none">• Geklemd
Identificatiemethode	Vaststelling zonder monstername
Destructieve handeling voor identificatie	Nee

- Zorg voor een veilig beheer. Vermijd het beschadigen van het asbestmateriaal. Controleer de toestand jaarlijks op wijzigingen.
- Verwijder dit asbestmateriaal zo snel mogelijk. Volg de toestand goed op.

- Eenvoudige handelingen: mag via doe-het-zelf of door werknemer(s) met opleidingsattest eenvoudige handelingen
De techniek van de eenvoudige handelingen mag worden toegepast bij de verwijdering van hechtgebonden asbest die niet beschadigd is of waarbij er geen vrije vezels zichtbaar zijn en waarbij verwijdering geen aanleiding geeft tot een wijziging van de toestand en indien kan voldaan worden aan de andere voorwaarden voor het gebruik van deze techniek.

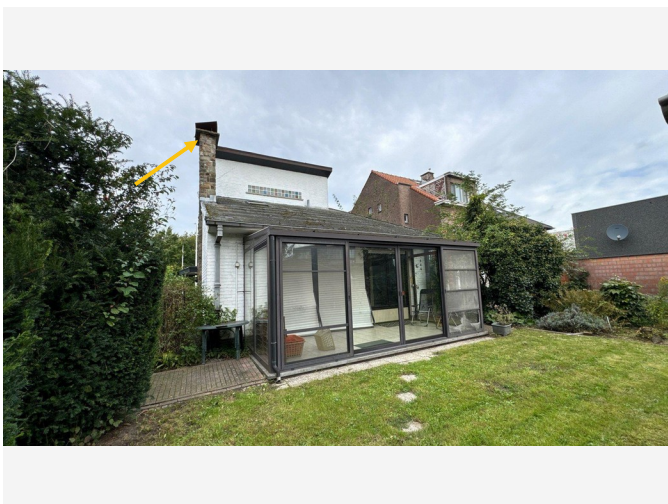
Situeringfoto

Tijdelijke beperking

Reden: Het te onderzoeken materiaal situeert zich hoger dan 3,50 m te rekenen vanaf een veilige ondergrond

Uitleg van de asbestdeskundige: De schouw bevindt zich hoger dan 3.5m. Het is niet zichtbaar of er asbesthoudende materialen aanwezig zijn.

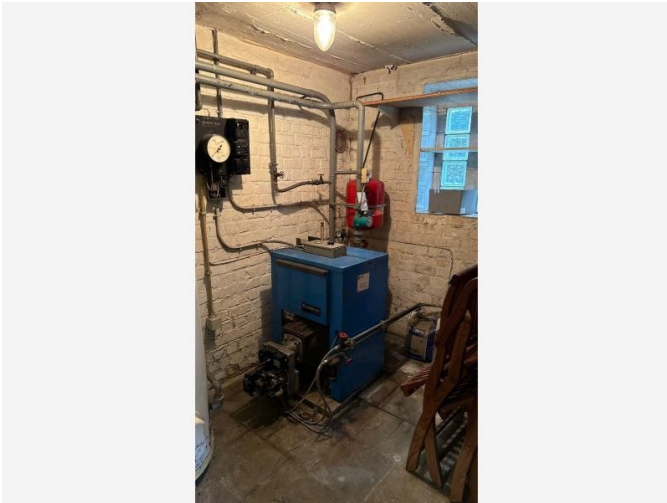
Vrije foto

Mogelijk bevindt er zich ter hoogte van de brander of aan de binnenkant een asbesthoudende dichting. Deze kan reeds vervangen zijn, maar dit is niet zichtbaar zonder demontage.

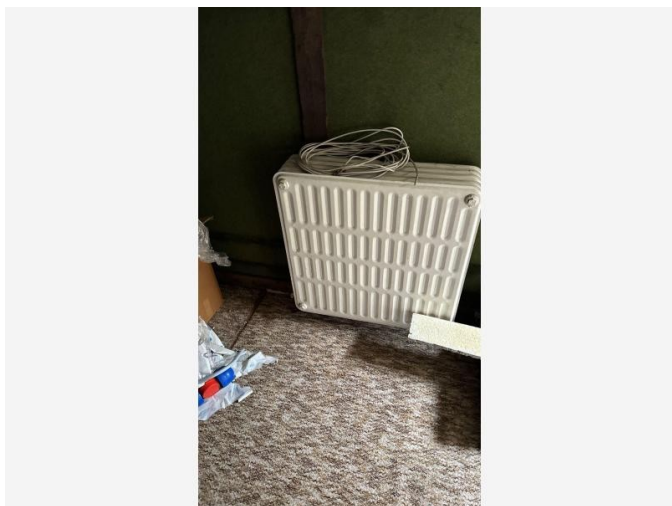
Vrije foto

Visueel zijn geen pakkingen vastgesteld. Deze zitten mogelijks onder de bedekkende laag verf of dieper verborgen in de koppeling van de radiator. Bij verwijdering van de radiatoren is het raadzaam om deze niet te ontmantelen en eventueel door bijkomende analyse vast te stellen of de pakkingen (indien aanwezig) effectief asbesthoudend zijn of niet.

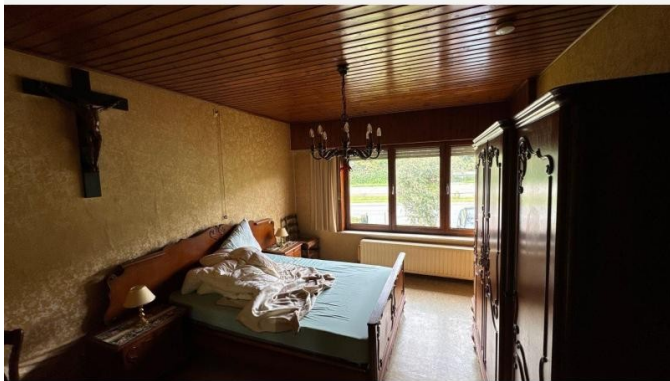
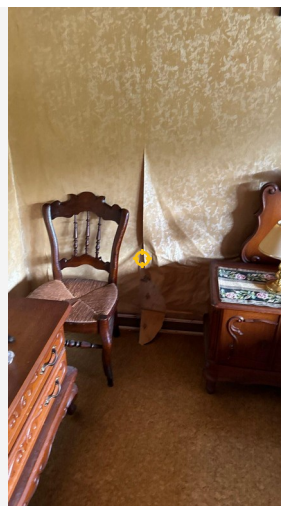
Fiche 6: pleisterwerk muur

Geen asbest

#	Type	Referentie	Resultaat
6.1	Mengmonster	20240927-Pleisterstaal	Geen asbest
