Asbestinventarisatetest

Lessensestraat 43, 9500 Geraardsbergen

Attestnummer : 20240424-000415.000

Uitgegeven op : 24.04.2024

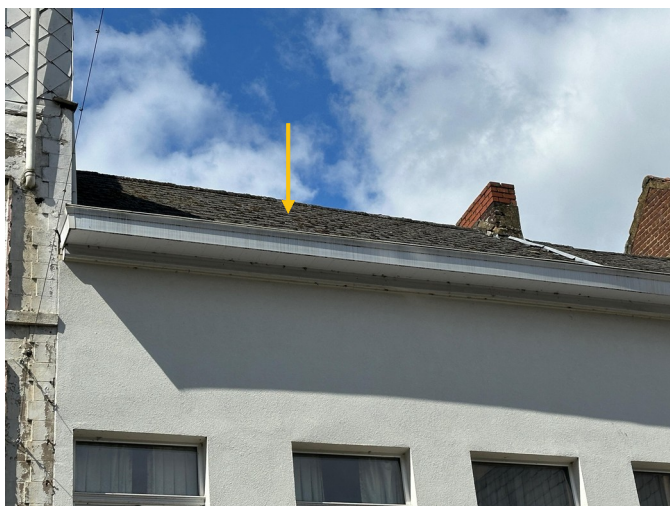
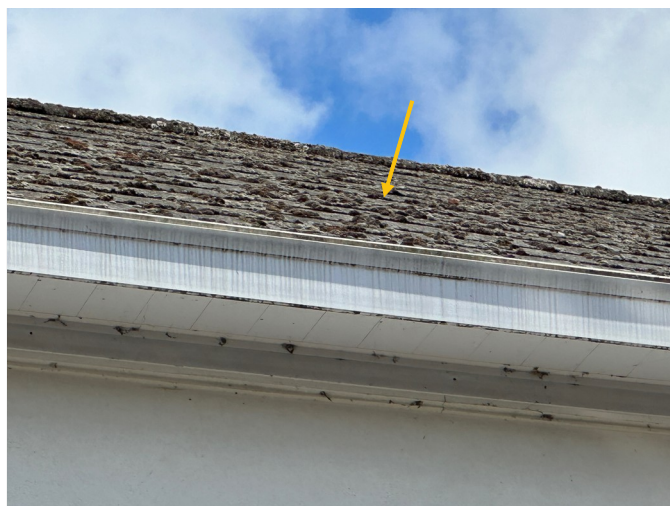
Conclusie

Actie

Het asbestmateriaal valt onder de mijlpaal van 2034.

Eindbeoordeling materiaalrisico	Verhoogd materiaalrisico en/of verhoogde kans op vezelvrijgave
---------------------------------	----------------------------------------------------------------

Gebondenheid	Categorie 1: hechtgebonden in oorsprong
Asbestsoort (vezeltype)	Crocidoliet aanwezig
Asbestconcentratie	Laag (< 50%)
Afschermingsgraad van het gehele materiaal	Geheel of deels vrij aan de buitenlucht
Toestand van het materiaal	Matig beschadigd, matig verweerd

Beschrijving	Leien dak en zijgevel
Omgeving	Buiten
Primaire drager	Schuin dak
Asbestmateriaal	Dak- en gevelbekleding - Lei, shingle
Bindmiddel van asbestmateriaal	Cement
Gebondenheid op basis van bindmiddel	Hecht

Verwijderen

- Zorg voor een veilig beheer. Vermijd het beschadigen van het asbestmateriaal. Controleer de toestand jaarlijks op wijzigingen.
- Hemelwater dat afspoelt van asbestcement daken of gevels kan asbestdeeltjes bevatten. Gebruik het enkel voor gesloten circuits (bv. spoelen toiletten). Reinig na het vervangen van het dak of de gevel de dakgoten en regenwaterput of -ton om asbesthoudend sediment of slib te verwijderen

- Eenvoudige handelingen: mag via doe-het-zelf of door werknemer(s) met opleidingsattest eenvoudige handelingen
Indien de leien in één geheel verwijderbaar zijn, zonder schade aan het asbesthoudend materiaal te veroorzaken waardoor de vezels kunnen vrijkomen, mag u als doe-het-zelver of eigenaar het asbesthoudende materiaal zelf verwijderen. Dit op voorwaarde dat de veiligheidsmaatregelen worden nageleefd.

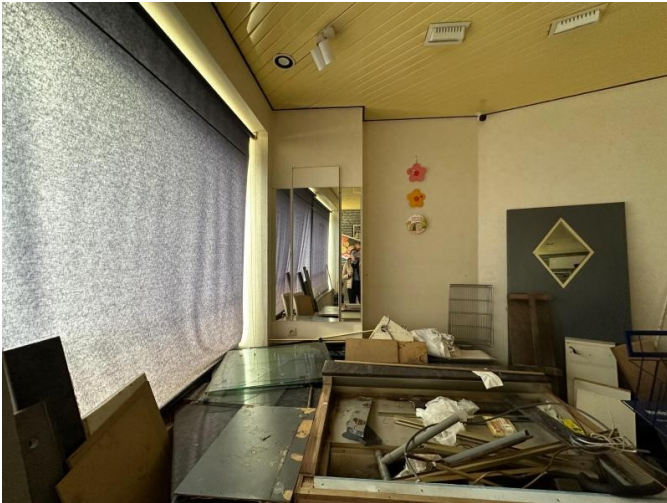
Situeringfoto

Tijdelijke beperking

Reden: Materiaal in opslag

Uitleg van de asbestdeskundige: De deskundige stelt vast dat dit vol met materiaal ligt waardoor geen volledige beoordeling mogelijk is en er misschien kans is op nog asbesthoudende materialen.

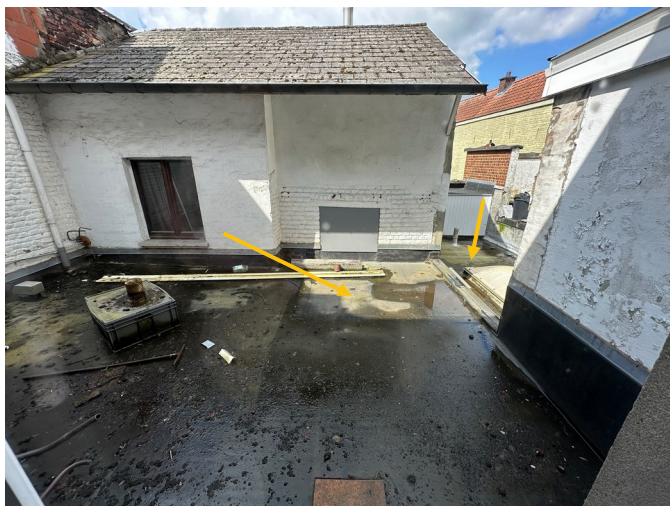
De deskundige kon constateren dat het plat dak bestaat uit EPDM en niet uit asbesthoudende roofing.

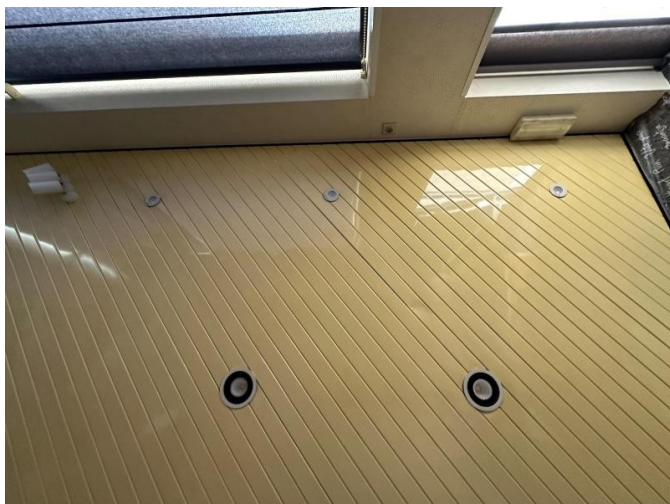
De deskundige kon vaststellen dat de plafonds bestaan uit planchetten en valse plafonds.

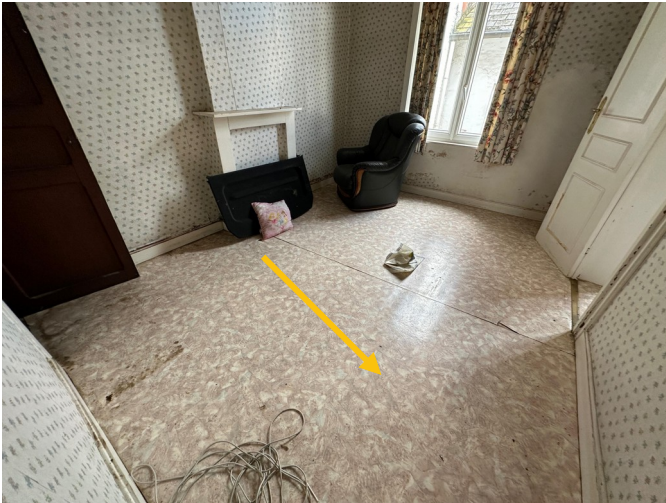
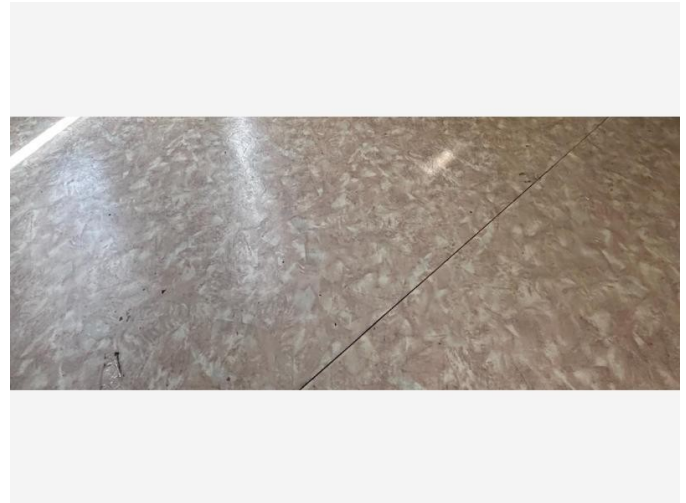
Fiche 5: Vinyl 1ste verdiep

Geen asbest

#	Type	Referentie	Resultaat
5.1	Puntmonster	E-24-024712/01	Geen asbest

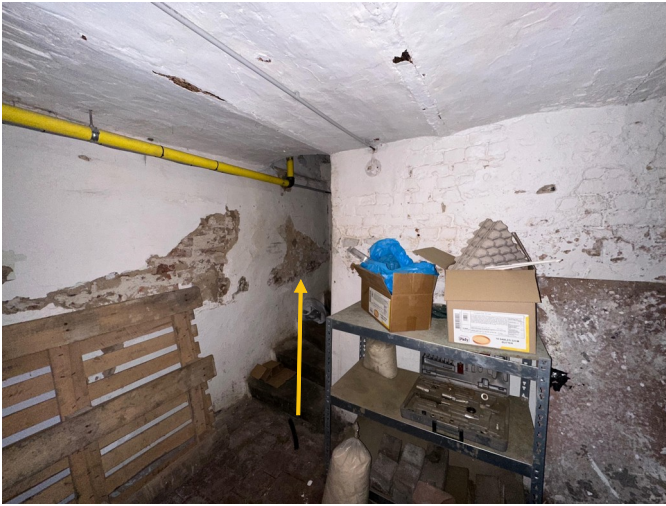
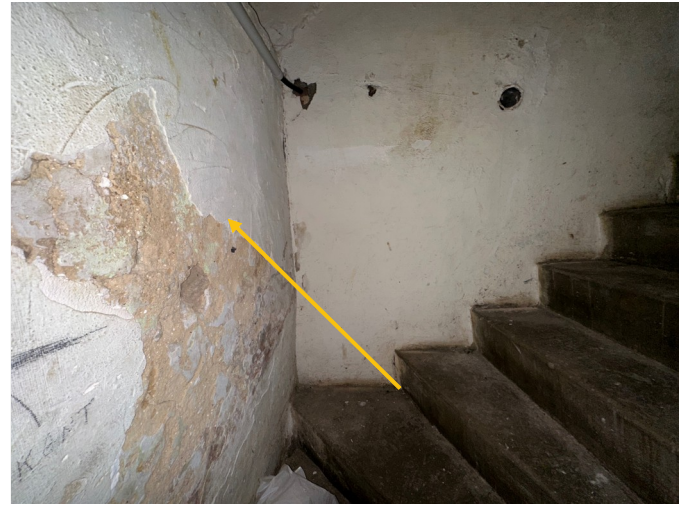
Fiche 6: Pleisterwerk kelder

Geen asbest

#	Type	Referentie	Resultaat
6.1	Mengmonster	E-24-024712/05	Geen asbest

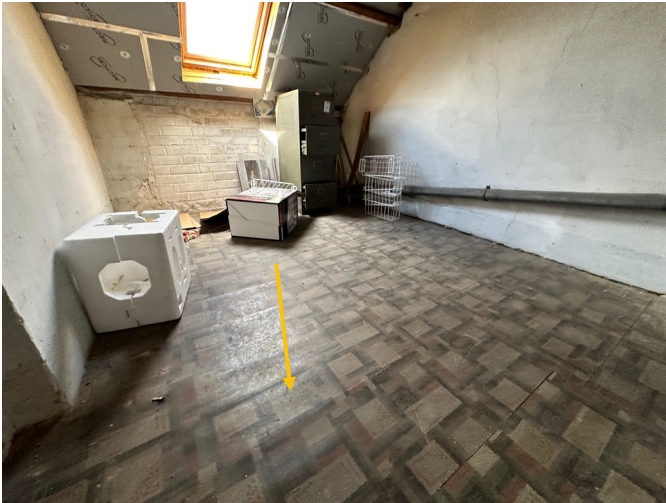
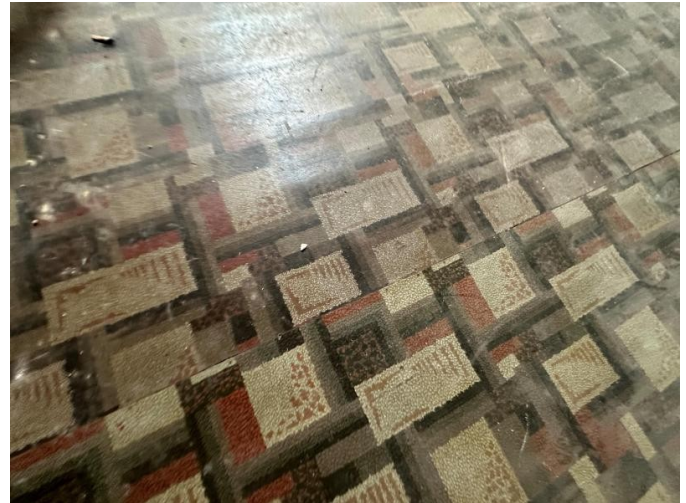
Fiche 7: Vinyl zolder

Geen asbest

#	Type	Referentie	Resultaat
7.1	Puntmonster	E-24-024712/03	Geen asbest

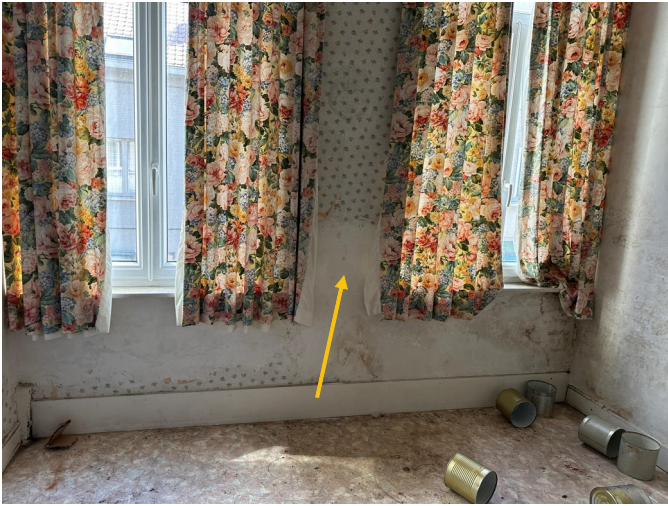
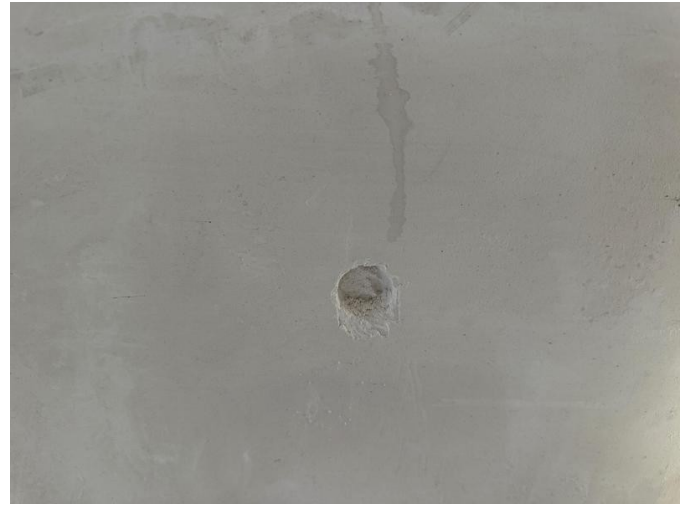
Fiche 8: Pleisterwerk muren

Geen asbest

#	Type	Referentie	Resultaat
8.1	Mengmonster	E-24-024712/04	Geen asbest

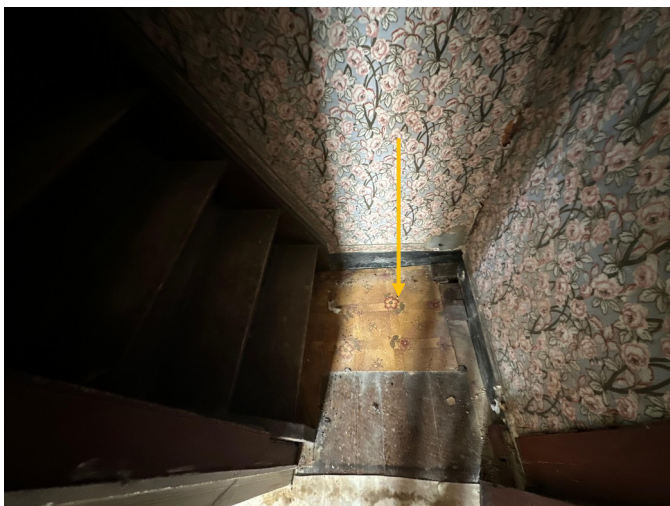
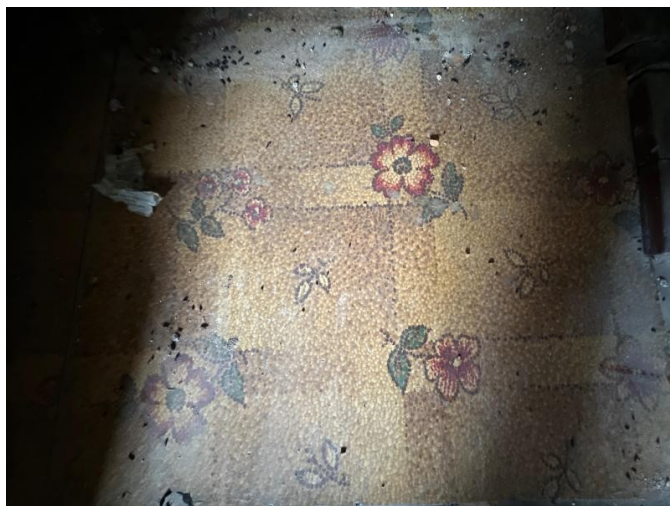
Fiche 9: Vinyl trapgat zolder

Geen asbest

#	Type	Referentie	Resultaat
9.1	Puntmonster	E-24-024712/02	Geen asbest
