Asbestinventarisatetest

Valkenstraat 76, 9660 Brakel

Attestnummer : 20240523-000545.000

Uitgegeven op : 23.05.2024

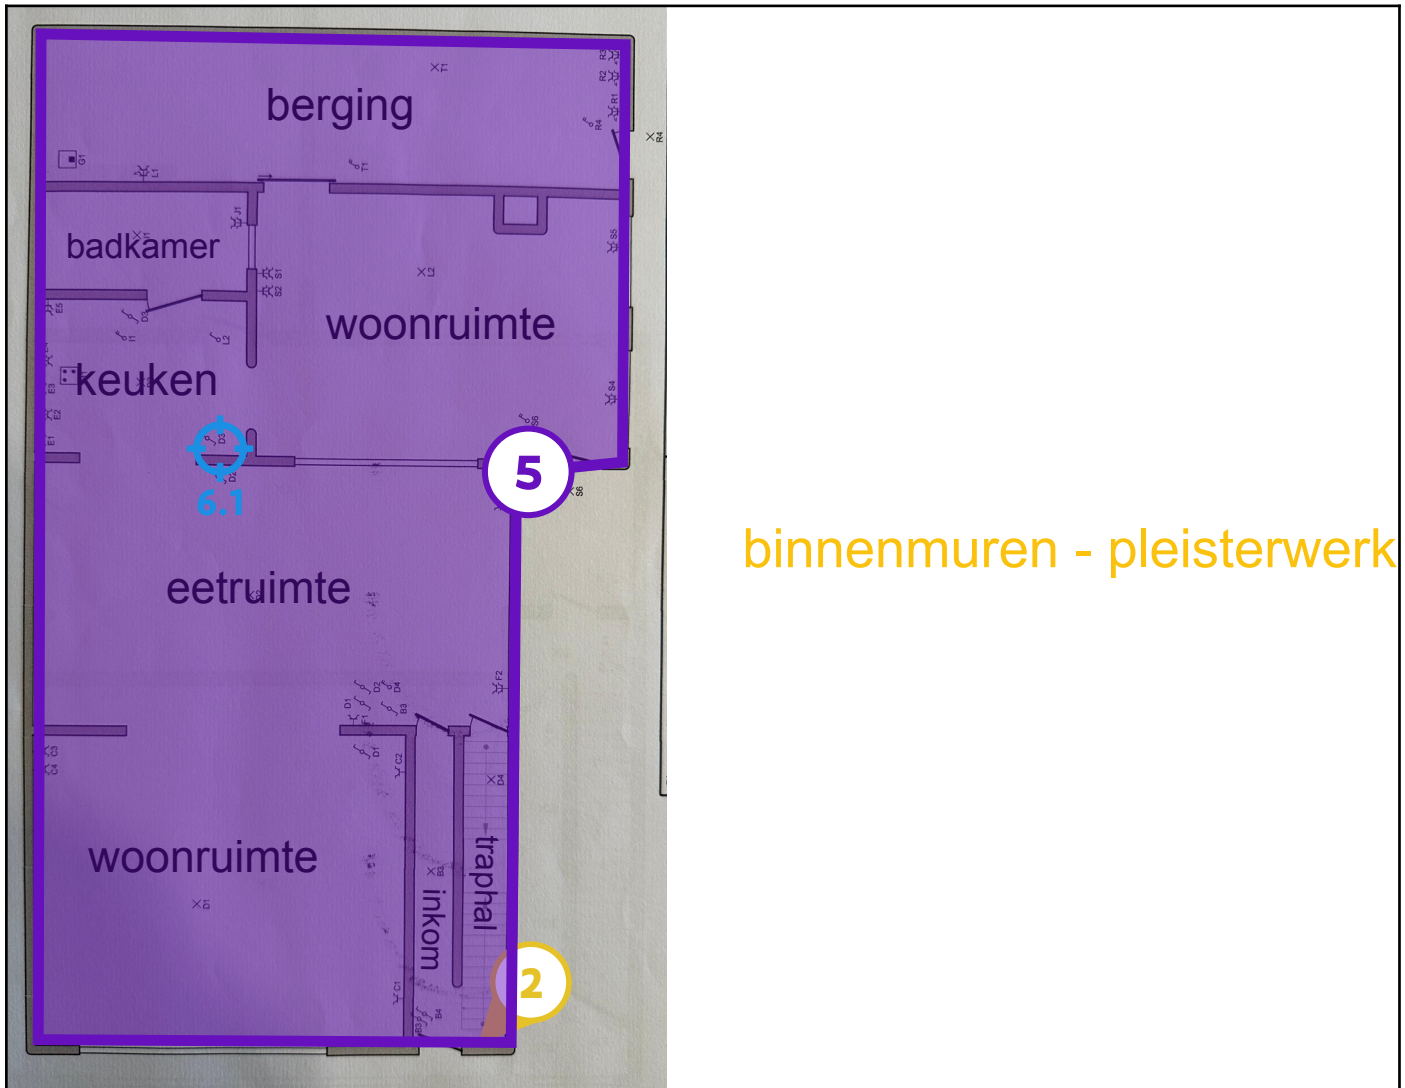
Plan 1.1: Grondplan

Beschrijving	Type	Actie
2. Bakeliet (schakelaars, stopcontacten, tellers, ...)	Asbestmateriaal	Zorgvuldig beheren
5. Binnenafwerking - plafond	Advies	-
6. Pleisterwerk muren	Geen asbest	-
6.1 Code: SN02	Mengmonster	-

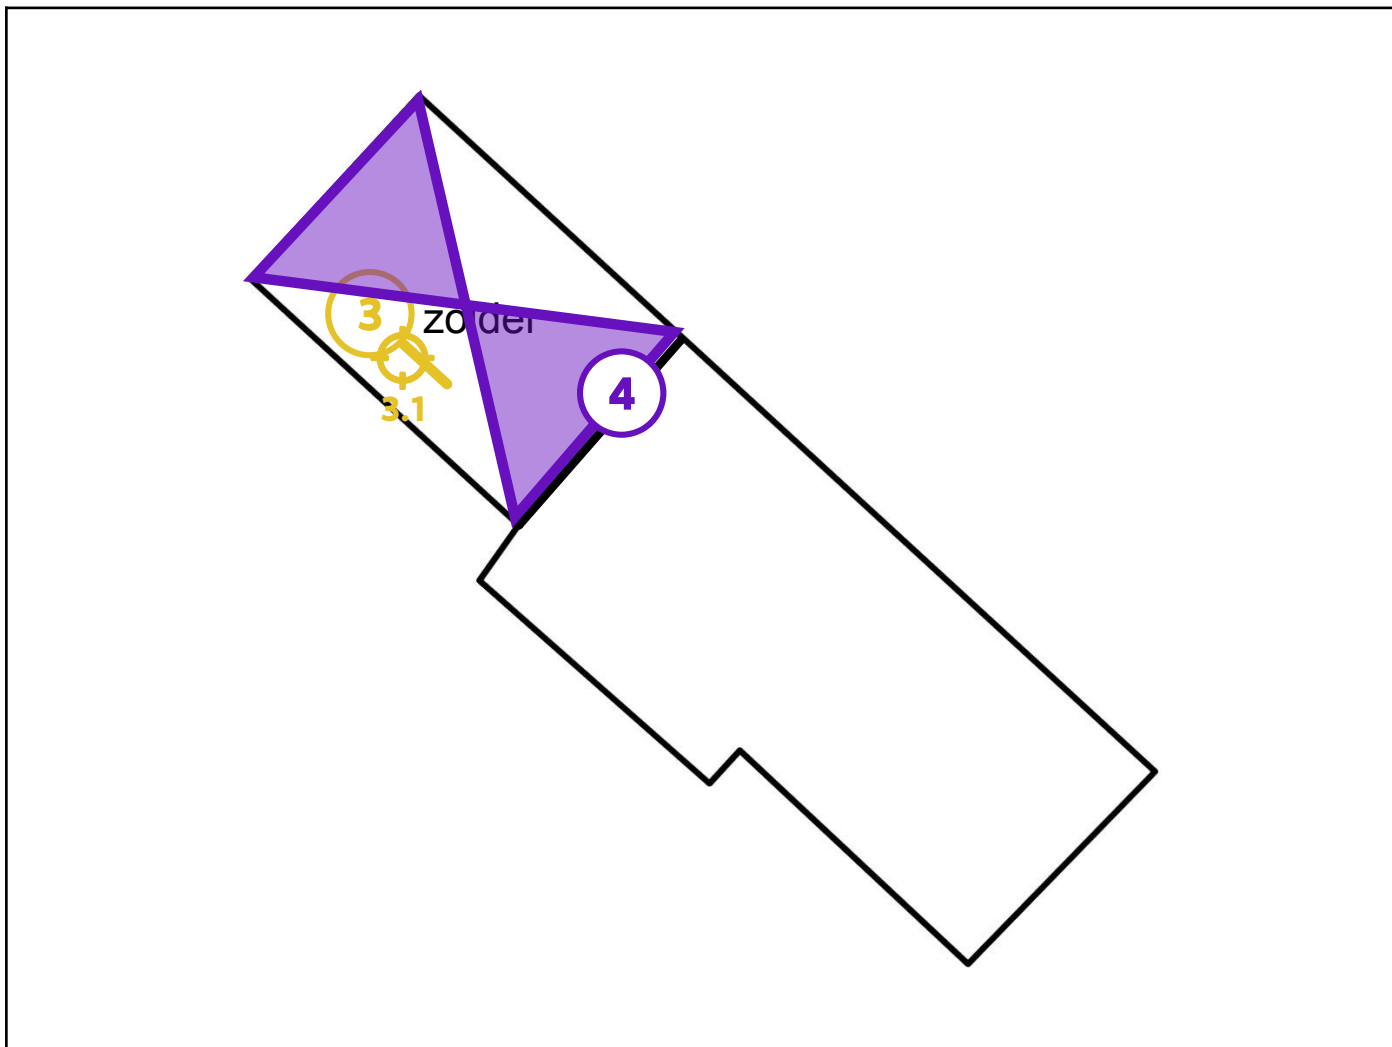
Plan 1.3: Woning plan

Beschrijving	Type	Actie
3. Platen (zolder)	Asbestmateriaal	Zorgvuldig beheren
3.1 Code: SN01	Puntmonster	-
4. Zolder - dak	Beperking	-

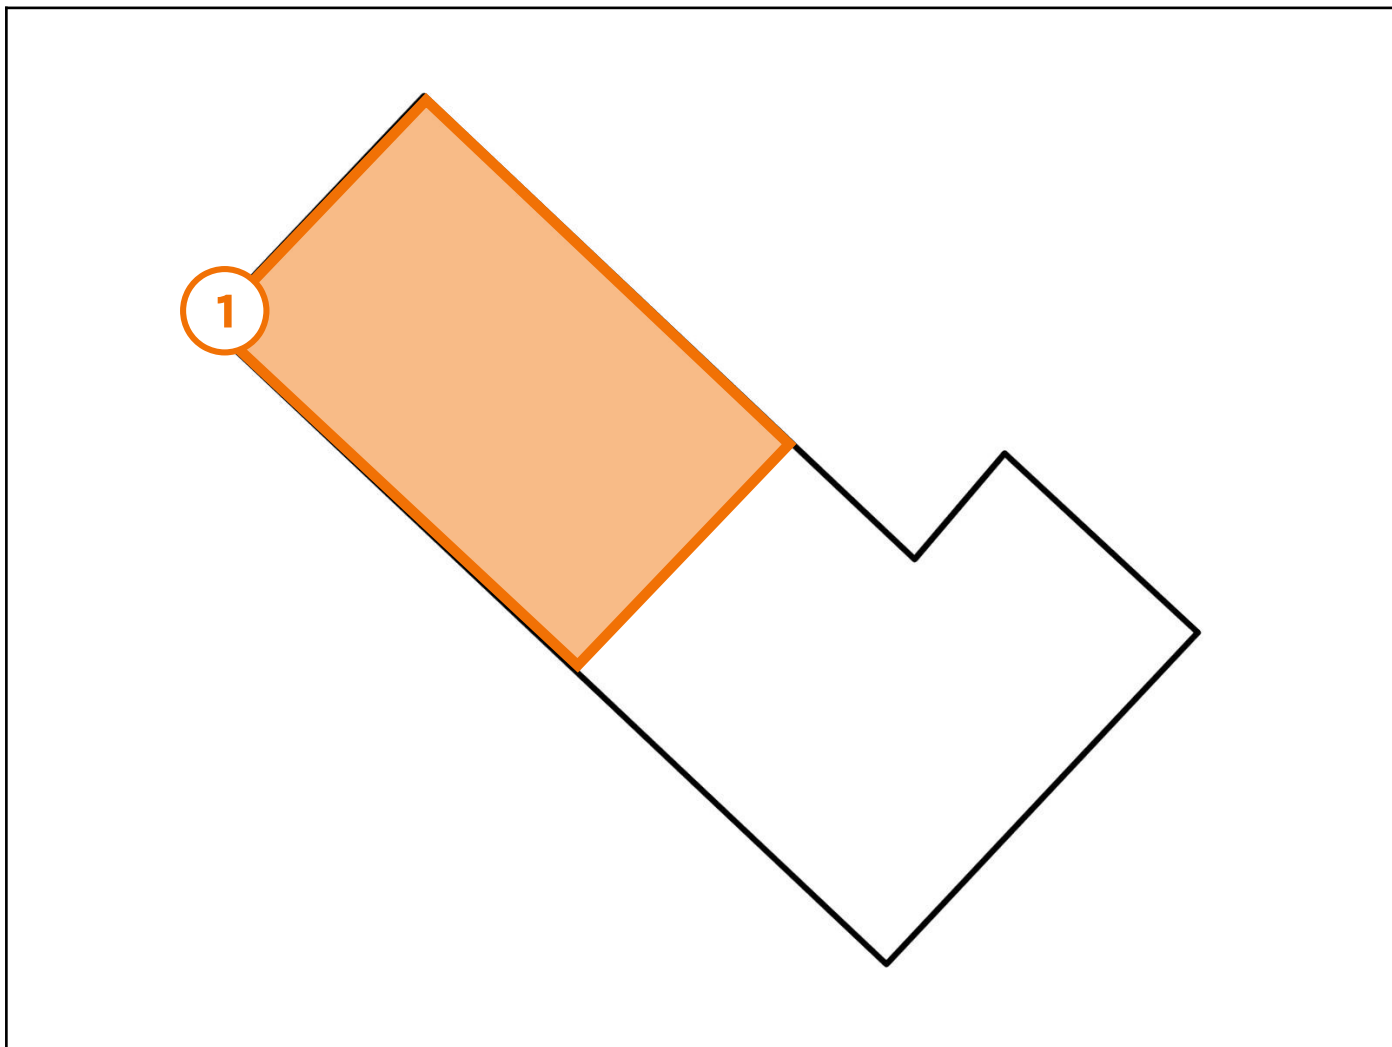
Plan 2.1: Garage + tuinhuis plan

Beschrijving	Type	Actie
1. Golfplaten	Asbestmateriaal	Verwijderen

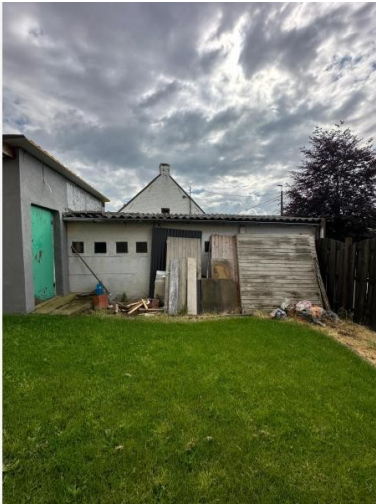
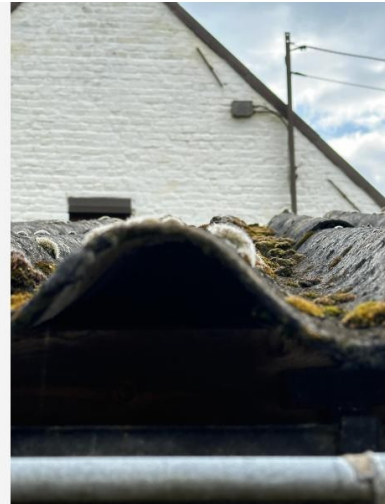
Het asbestmateriaal valt onder de mijlpaal van 2034.

Eindbeoordeling materiaalrisico	Laag materiaalrisico en/of verlaagde kans op vezelvrijgave
---------------------------------	--

Gebondenheid	Categorie 1: hechtgebonden in oorsprong
Asbestsoort (vezeltype)	Crocidoliet aanwezig
Asbestconcentratie	Laag (< 50%)
Afschermingsgraad van het gehele materiaal	Geheel of deels vrij aan de buitenlucht
Toestand van het materiaal	Licht beschadigd, licht verweerd. Intact materiaal type Pical – asbestboard of categorie III 'gebondenheid'

Beschrijving	Golfplaten
Omgeving	Grenst aan binnen- en buitenlucht
Primaire drager	Schuin dak
Asbestmateriaal	Dak- en gevelbekleding - Golfplaat
Bindmiddel van asbestmateriaal	Cement
Gebondenheid op basis van bindmiddel	Hecht
Hoeveelheid (oppervlakte - aantal)	• 30,00 m ² - 1 stuk
Totale oppervlakte	30,00 m ²
Eenvoudig bereikbaar	Ja
Bevestigingswijze	• Onbekend
Identificatiemethode	Vaststelling zonder monsternamen

Verwijderen

- Zorg voor een veilig beheer en verwijder dit asbestmateriaal wanneer het bij werken eenvoudig bereikbaar wordt. Controleer de toestand jaarlijks op wijzigingen.

- Eenvoudige handelingen: mag via doe-het-zelf of door werknemer(s) met opleidingsattest eenvoudige handelingen
Deze verwijdermethode valt onder de vorm van eenvoudige handelingen conform de VLAREM en de Codex Welzijn op het werk. De toestand moet echter ongewijzigd blijven tijdens het verwijderen. Alle maatregelen opgenomen in de wetgeving moeten strikt nageleefd worden.

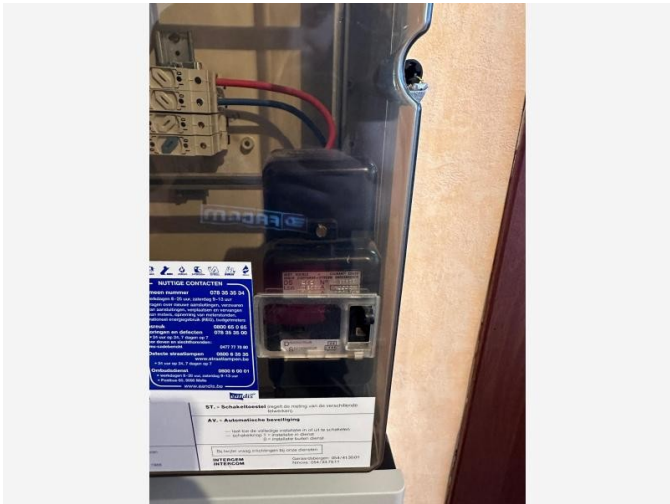
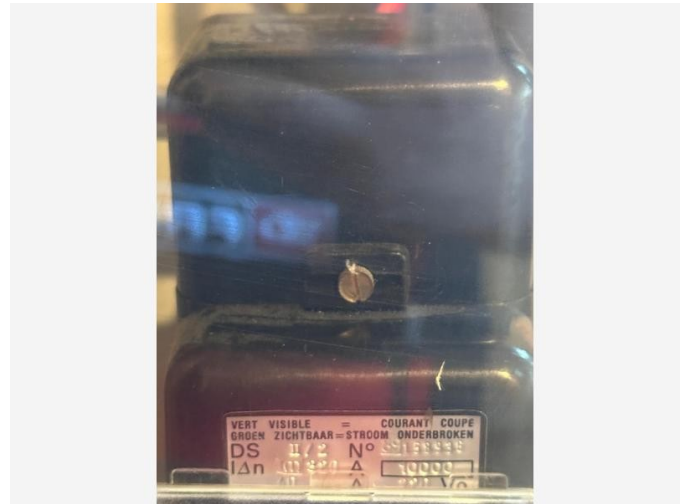
Het asbestmateriaal valt onder de mijlpaal van 2040.

Eindbeoordeling materiaalrisico	Zeer laag materiaalrisico en/of zeer lage kans op vezelvrijgave
---------------------------------	---

Gebondenheid	Categorie 1: hechtgebonden in oorsprong
Asbestsoort (vezeltype)	Crocidoliet aanwezig
Asbestconcentratie	Laag (< 50%)
Afschermingsgraad van het gehele materiaal	Stootvaste afscherming of omkasting
Toestand van het materiaal	Onbeschadigd, niet verweerd

Beschrijving	Bakeliet (schakelaars, stopcontacten, tellers, ...)
Omgeving	Binnen
Primaire drager	Communicatie en elektrische infrastructuur en uitrusting
Asbestmateriaal	Plaat, paneel, tablet - Type Bakeliet
Bindmiddel van asbestmateriaal	Kunststof of -hars
Gebondenheid op basis van bindmiddel	Hecht
Hoeveelheid (oppervlakte - dikte - aantal)	• 1,00 m ² - 1,00 cm - 1 stuk
Totaal volume	0,01 m ³
Eenvoudig bereikbaar	Ja

Zorgvuldig beheren

- Zorg voor een veilig beheer. Vermijd het beschadigen van het asbestmateriaal. Controleer de toestand jaarlijks op wijzigingen.
- Aanvraag indienen voor een nieuwe (digitale) elektriciteitsteller bij de energieleverancier.

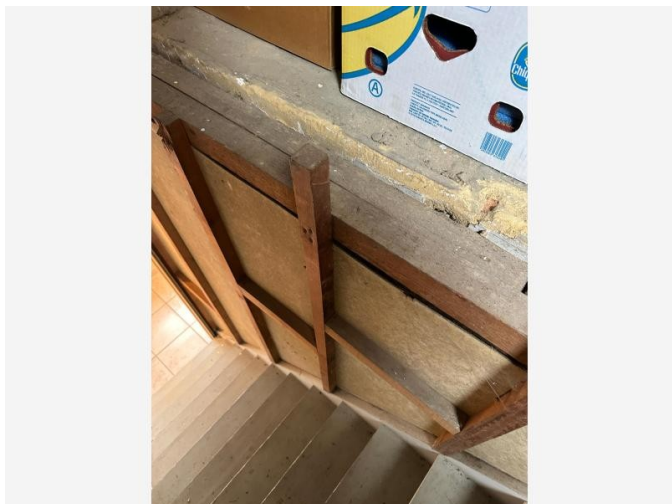
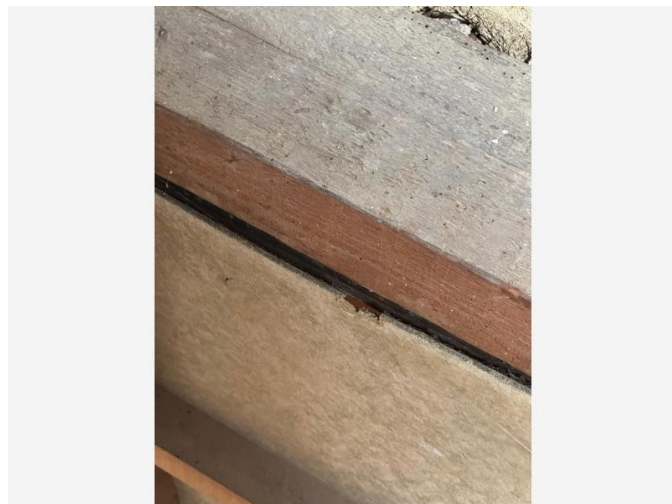
Het asbestmateriaal valt onder de mijlpaal van 2040.

Eindbeoordeling materiaalrisico	Laag materiaalrisico en/of verlaagde kans op vezelvrijgave
---------------------------------	--

Gebondenheid	Categorie 1: hechtgebonden in oorsprong
Asbestsoort (vezeltype)	Alleen chrysotiel
Asbestconcentratie	Laag (< 50%)
Afschermingsgraad van het gehele materiaal	Geheel of deels (ook) vrij aan de binnenlucht
Toestand van het materiaal	Licht beschadigd, licht verweerd. Intact materiaal type Pical – asbestboard of categorie III 'gebondenheid'

#	Type	Referentie	Resultaat
3.1	Puntmonster	SN01	Chrysotiel

Beschrijving	Platen (zolder)
Omgeving	Binnen
Primaire drager	Schuin dak
Asbestmateriaal	Plaat, paneel, tablet - Type Menuiserie
Bindmiddel van asbestmateriaal	Cement
Gebondenheid op basis van bindmiddel	Hecht
Hoeveelheid (oppervlakte - dikte - aantal)	• 10,00 m ² - 1,00 cm - 1 stuk

Zorgvuldig beheren

- Zorg voor een veilig beheer en verwijder dit asbestmateriaal wanneer het bij werken eenvoudig bereikbaar wordt. Controleer de toestand jaarlijks op wijzigingen.

- Eenvoudige handelingen: mag via doe-het-zelf of door werknemer(s) met opleidingsattest eenvoudige handelingen
Deze verwijdermethode valt onder de vorm van eenvoudige handelingen conform de VLAREM en de Codex Welzijn op het werk. De toestand moet echter ongewijzigd blijven tijdens het verwijderen. Alle maatregelen opgenomen in de wetgeving moeten strikt nageleefd worden.

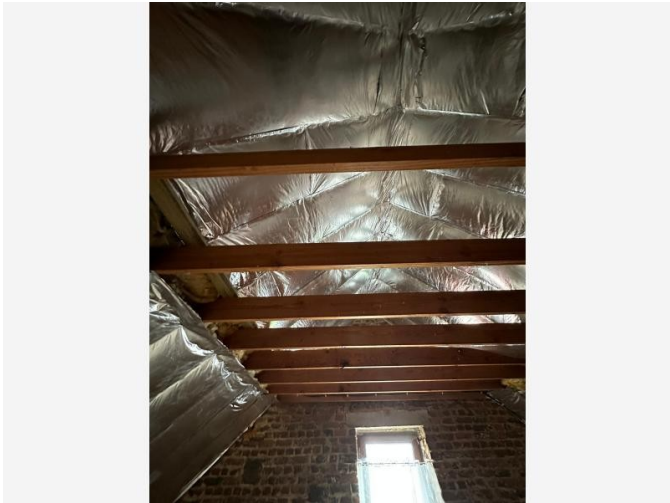
Situeringsfoto

Permanente beperking

Reden: Er is geen volledige risicobeoordeling mogelijk

Uitleg van de asbestdeskundige: De zolder is volledig afgewerkt waardoor er geen inspectie mogelijk is van eventuele onderliggende materialen. Er was ook de mogelijkheid niet om te kijken onder een dakpan.

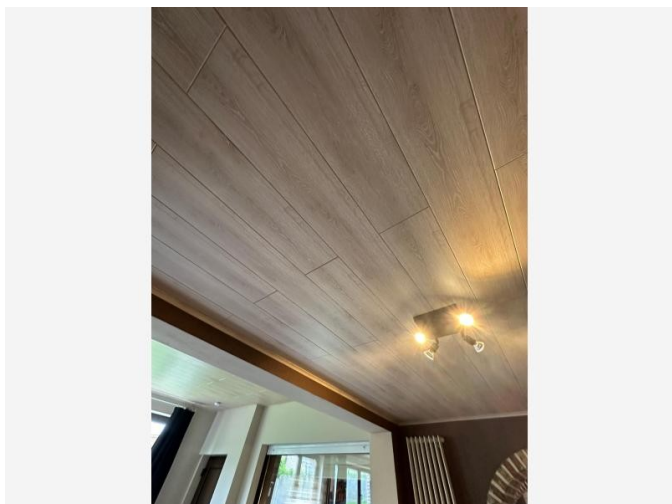
Binnenafwerking (plafond) is niet met pleisterwerk afgewerkt. Het is een niet-asbestverdachte materiaalsoort zoals houtenplanchetten, plafondpanelen, gipsplaat, spanplafond, akoestische tegels, beton, etc...

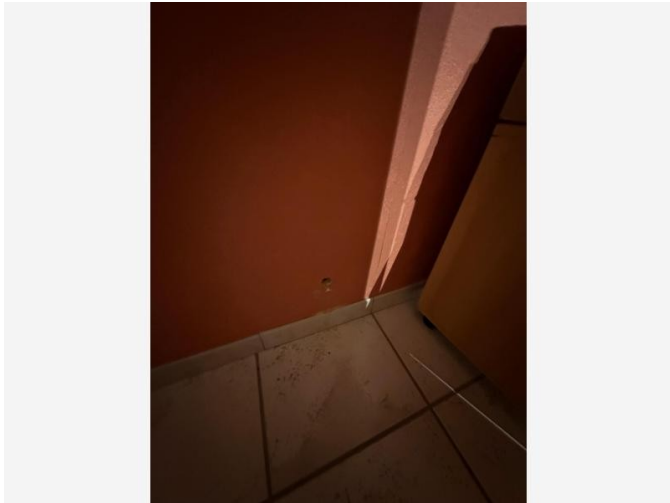
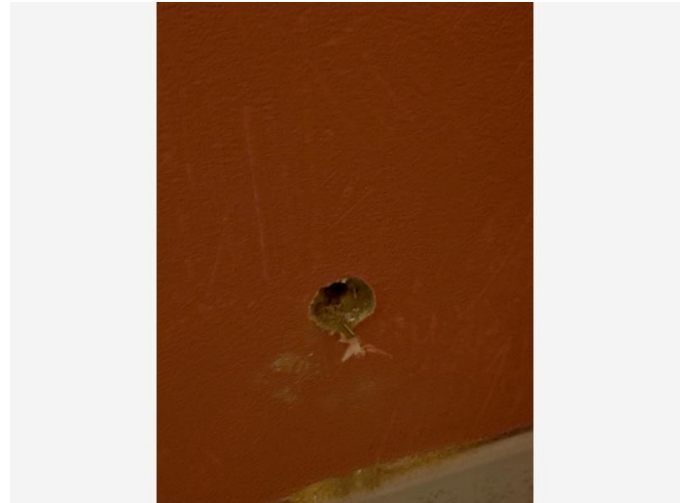
Geen asbest

#	Type	Referentie	Resultaat
6.1	Mengmonster	SN02	Geen asbest

Beschrijving	Pleisterwerk muren
Omgeving	Binnen
Primaire drager	Binnenwand
