Asbestinventarisatetest

Stoffelstraat 17, 9500 Geraardsbergen

Attestnummer : 20240603-000302.000

Uitgegeven op : 03.06.2024

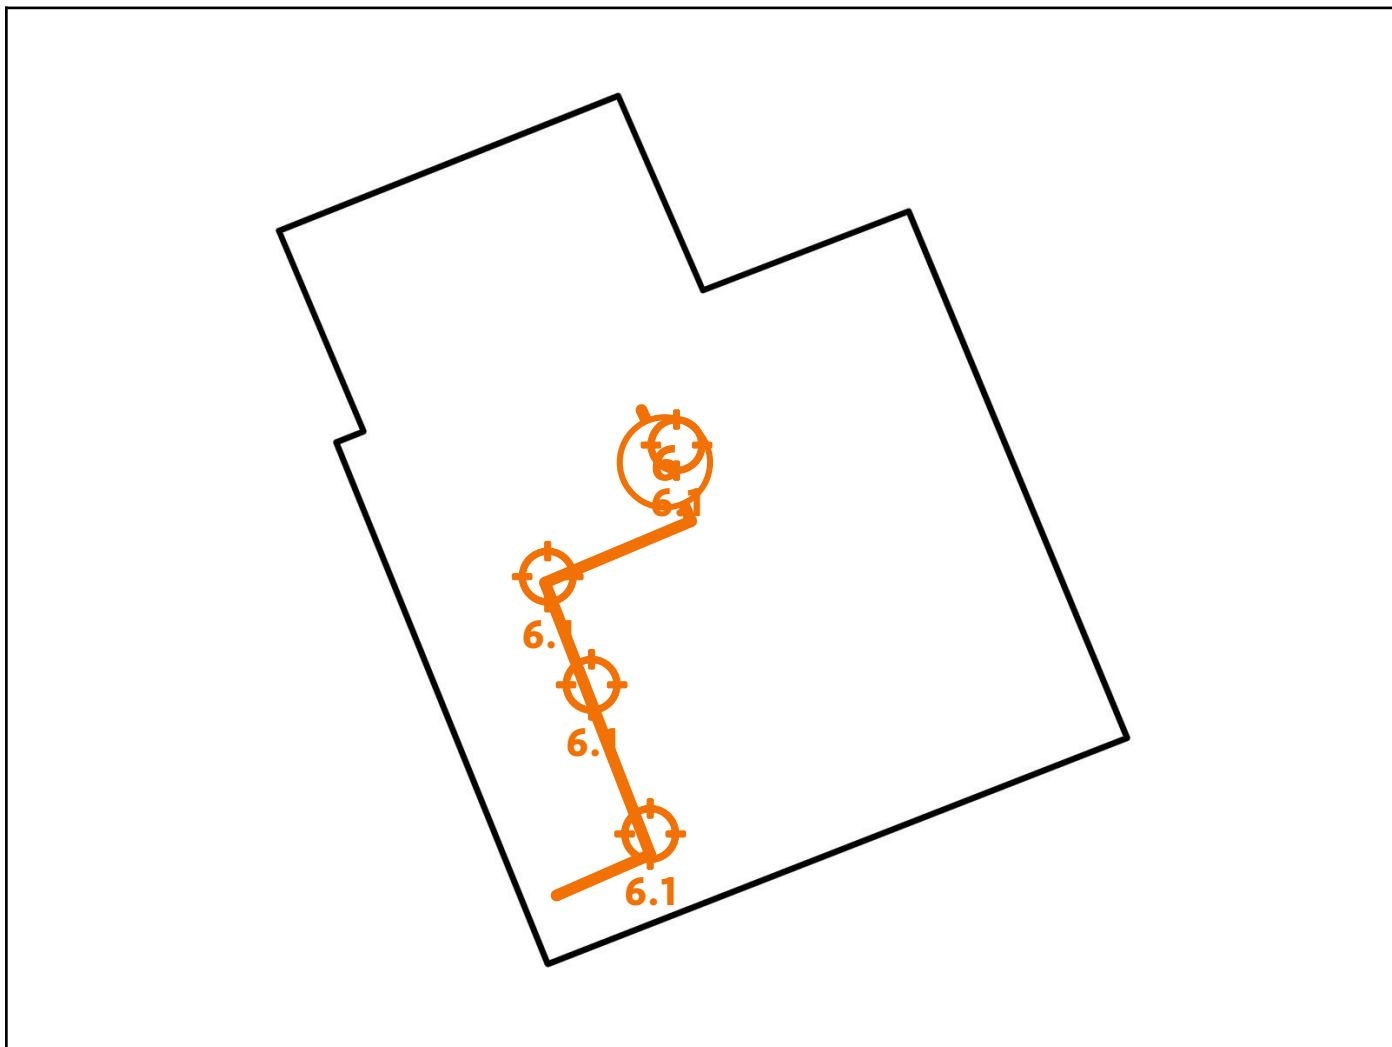
Plan 1.1: Hoofdgebouw plan kelder

Beschrijving	Type	Actie
6. leidingisolatie in kelder	Asbestmateriaal	Maatregelen nemen
6.1 Code: P044	Mengmonster	-

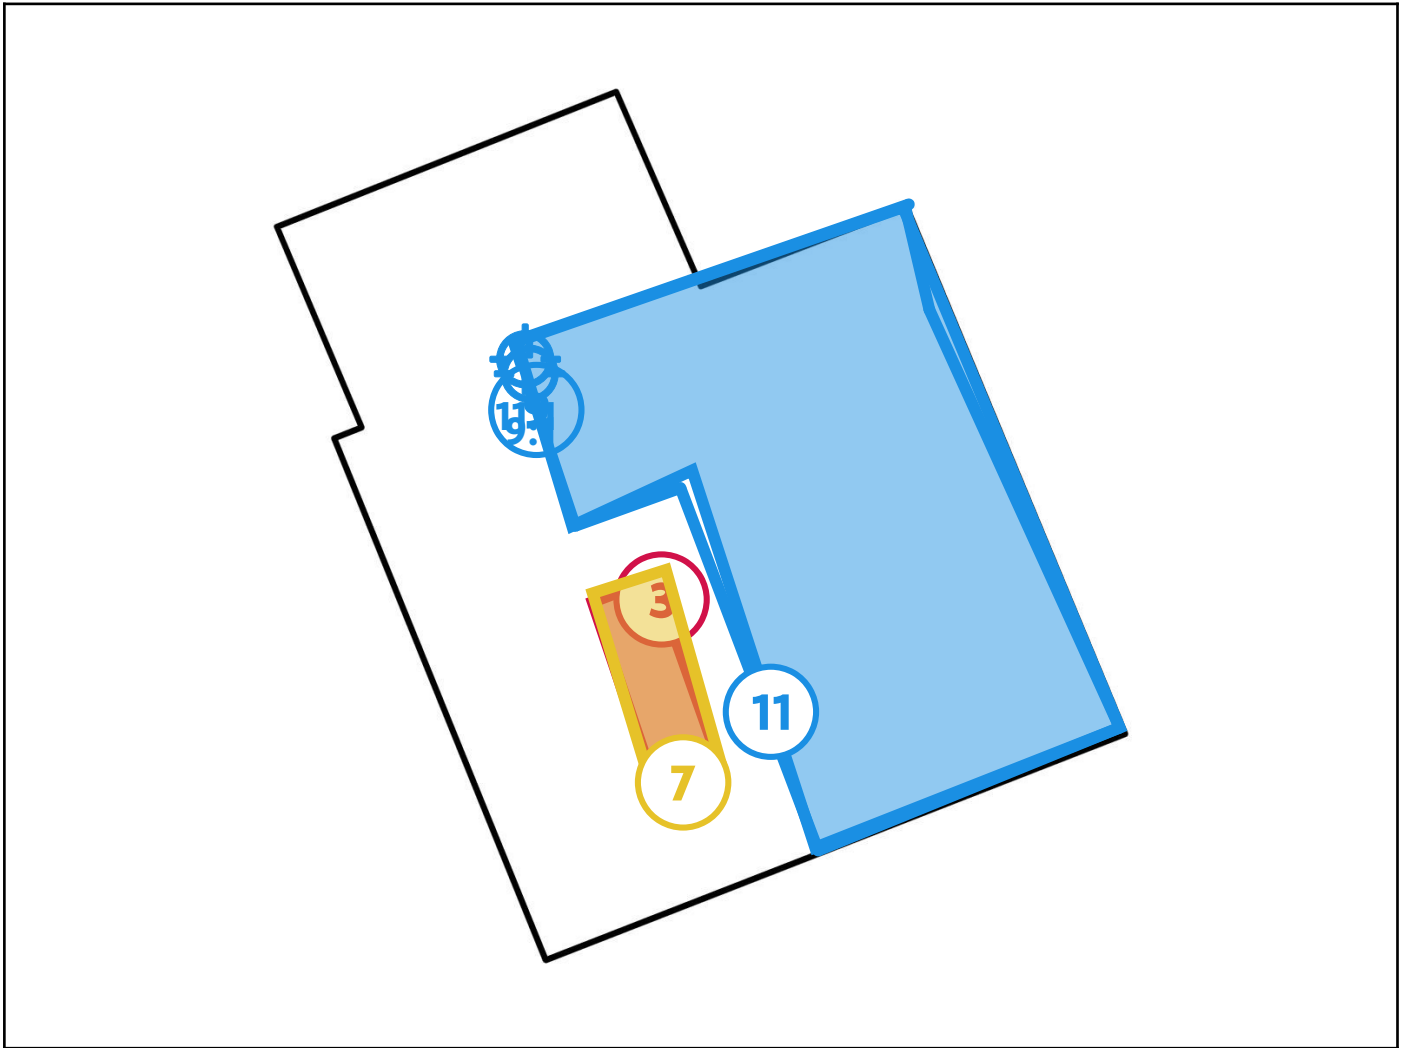
Plan 1.2: Hoofdgebouw plan verdiep 0

Beschrijving	Type	Actie
3. menuiserie platen onder trap gang	Asbestmateriaal	Dringend maatregelen nemen
7. massal boven trap gang	Asbestmateriaal	Zorgvuldig beheren
9. pleisterwerk muren living gelijkvloers en kamers verdiep +1	Geen asbest	-
9.1 Code: P042	Mengmonster	-
11. pleisterwerk plafond enkel living	Geen asbest	-
11.1 Code: P043	Puntmonster	-

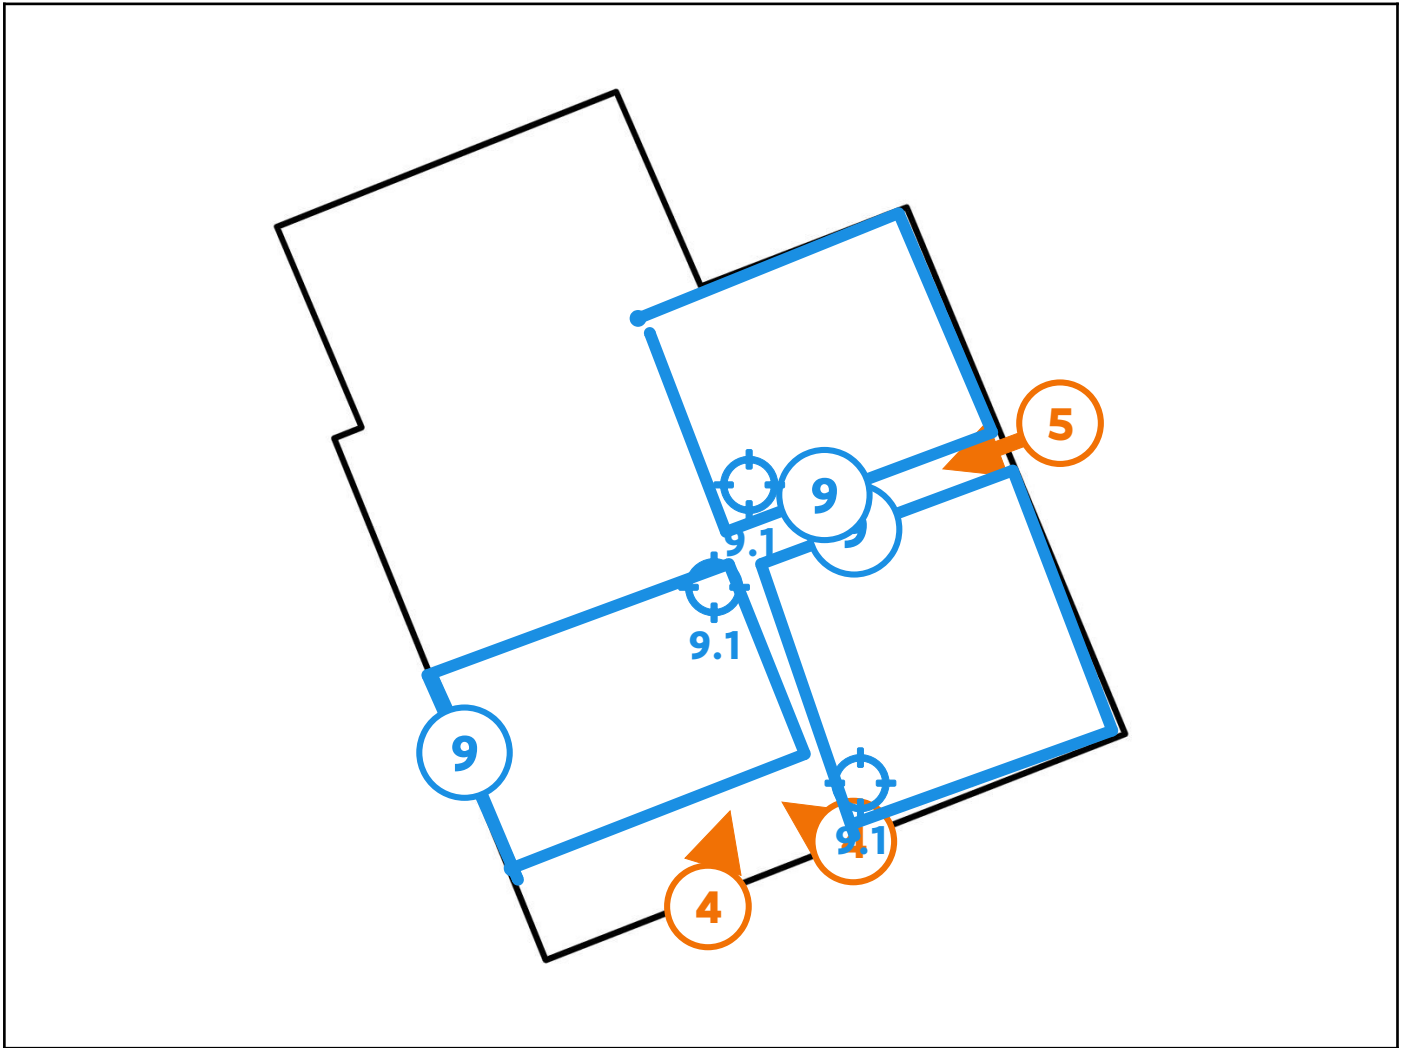
Plan 1.3: Hoofdgebouw plan verdiep 1

Beschrijving	Type	Actie
4. asbestcement leien uitbouw hoofdgebouw	Asbestmateriaal	Verwijderen
5. asbestcement leien op schouw hoofdgebouw	Asbestmateriaal	Verwijderen
9. pleisterwerk muren living gelijkvloers en kamers verdiep +1	Geen asbest	-
9.1 Code: P042	Mengmonster	-

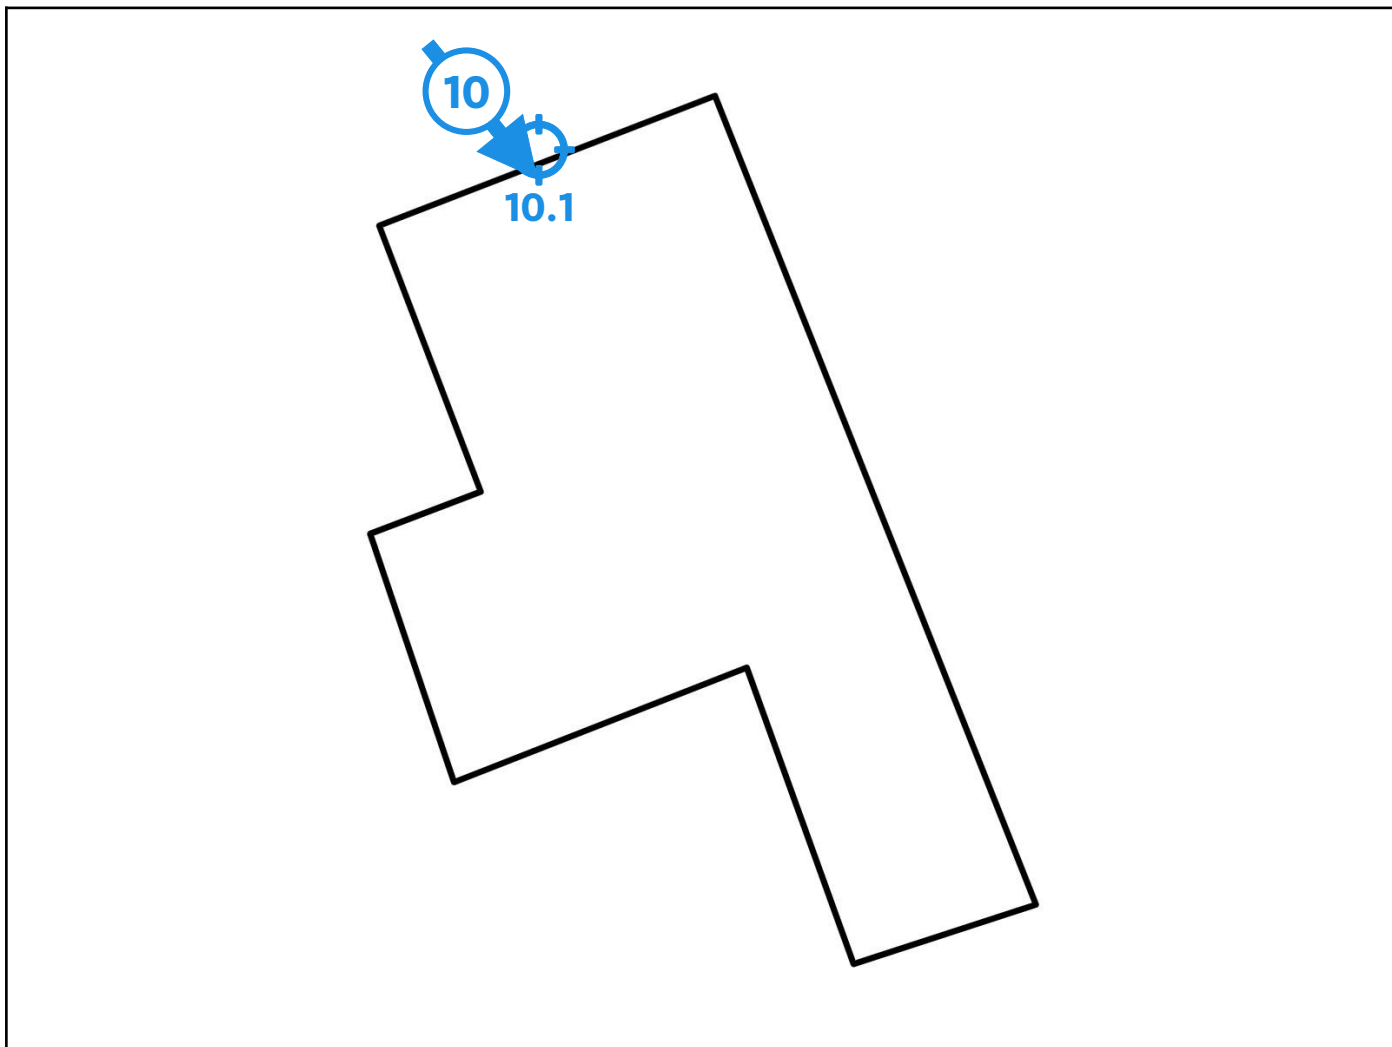
Plan 2.1: Bijgebouw plan

Beschrijving	Type	Actie
10. mastiek diverse ramen bijgebouw	Geen asbest	-
10.1 Code: P045	Puntmonster	-

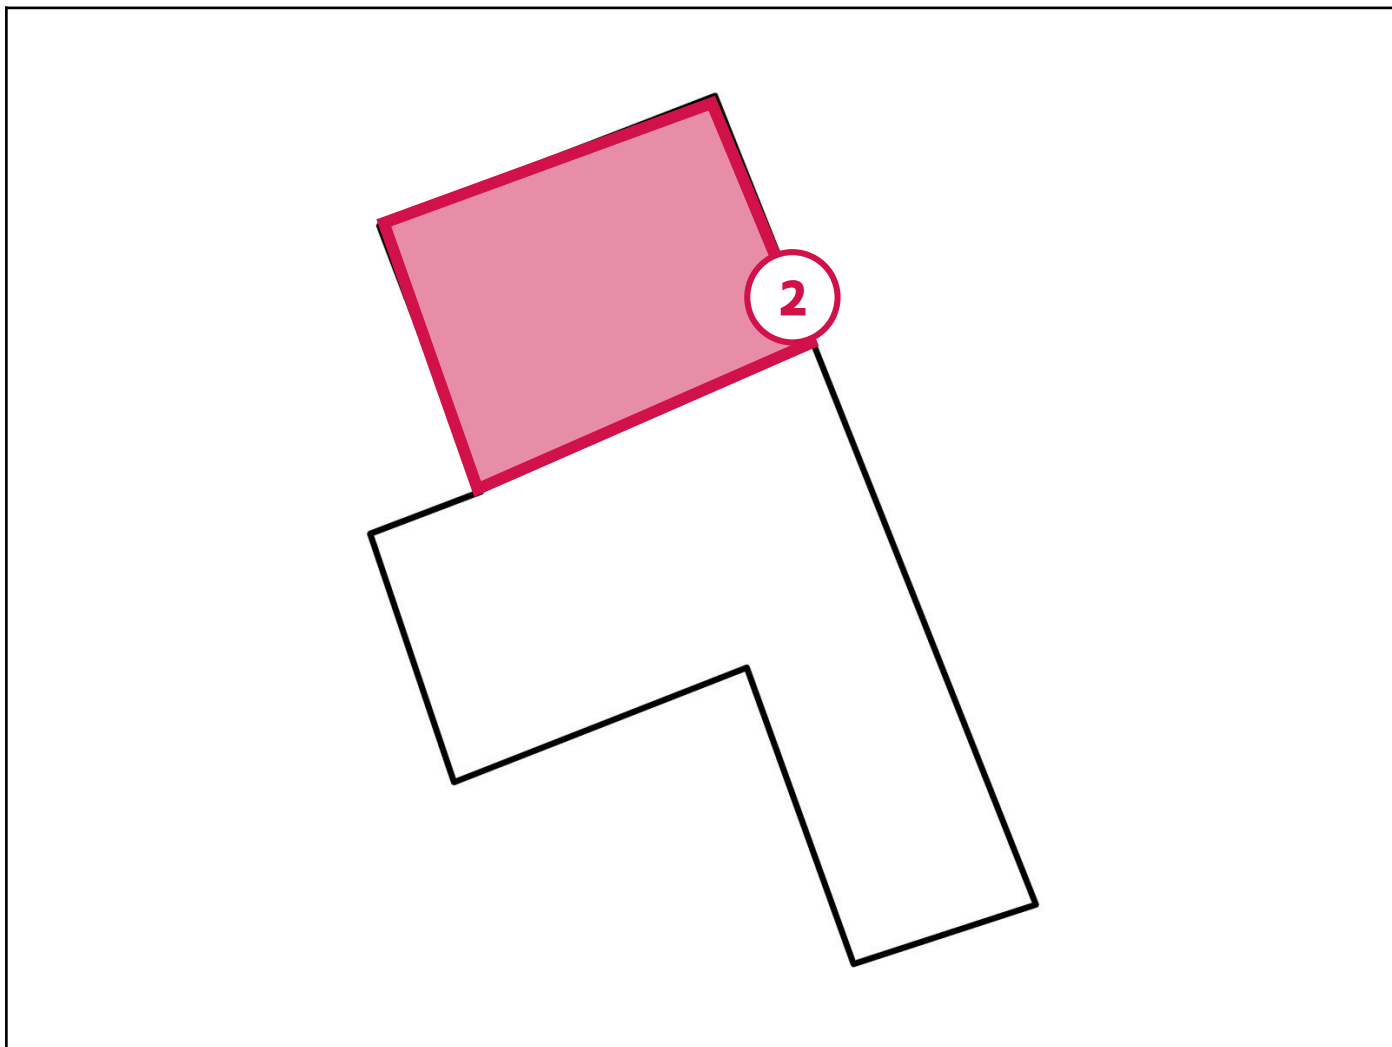
Plan 2.2: Bijgebouw plan

Beschrijving	Type	Actie
2. asbestcementen golfplatendak bijgebouw 2	Asbestmateriaal	Dringend verwijderen

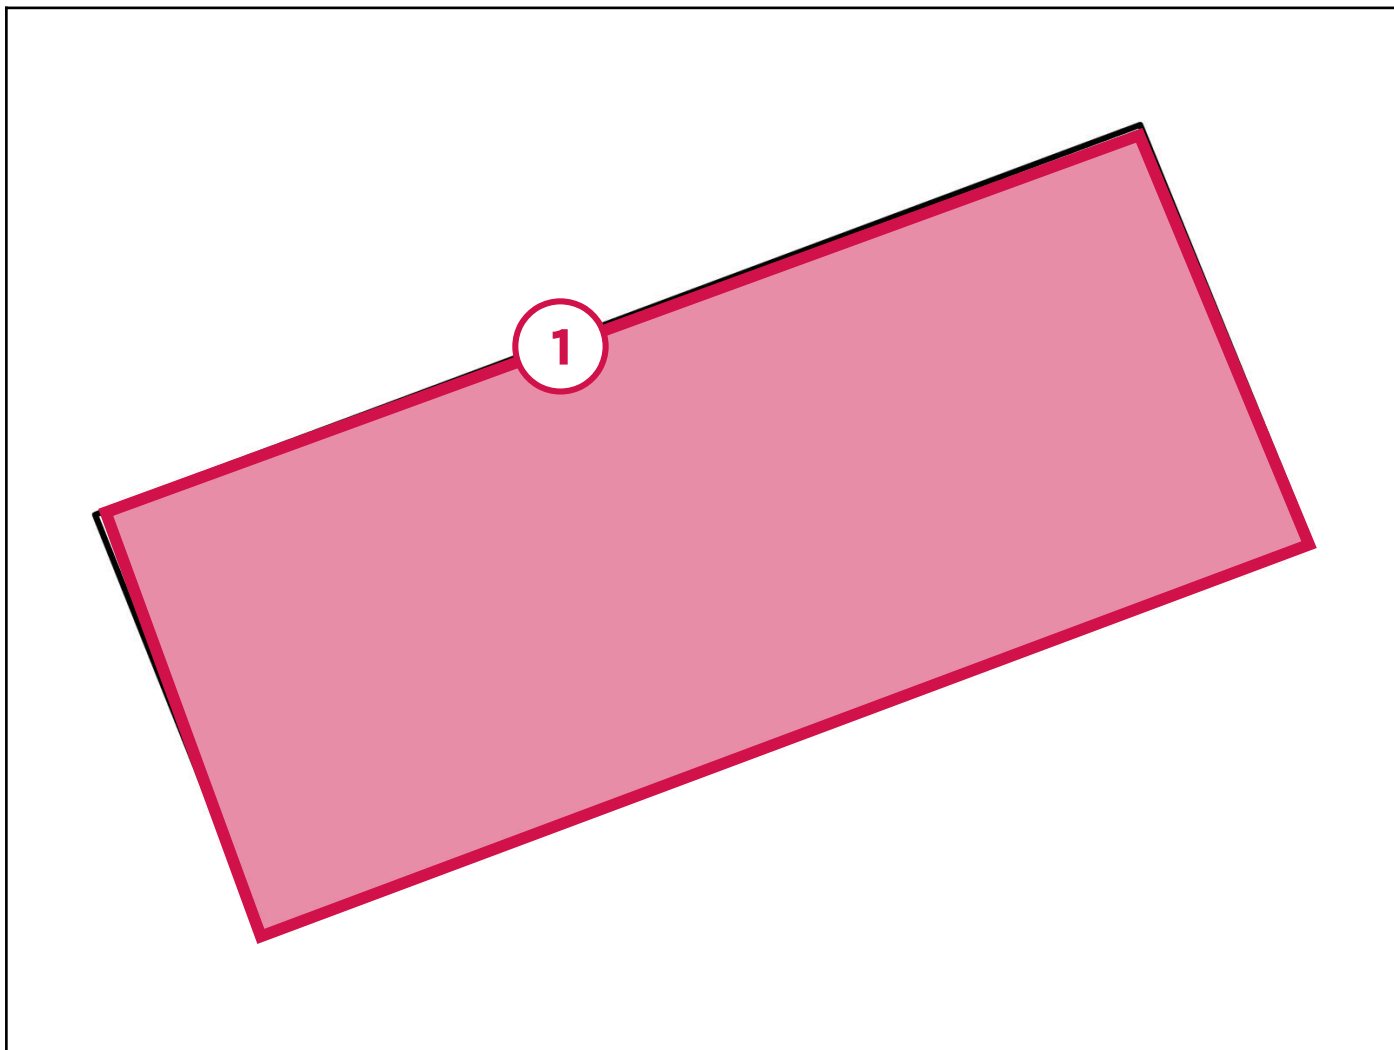
Plan 3.1: Bijgebouw plan

Beschrijving	Type	Actie
1. asbestcement golfplatendak bijgebouw 3	Asbestmateriaal	Dringend verwijderen

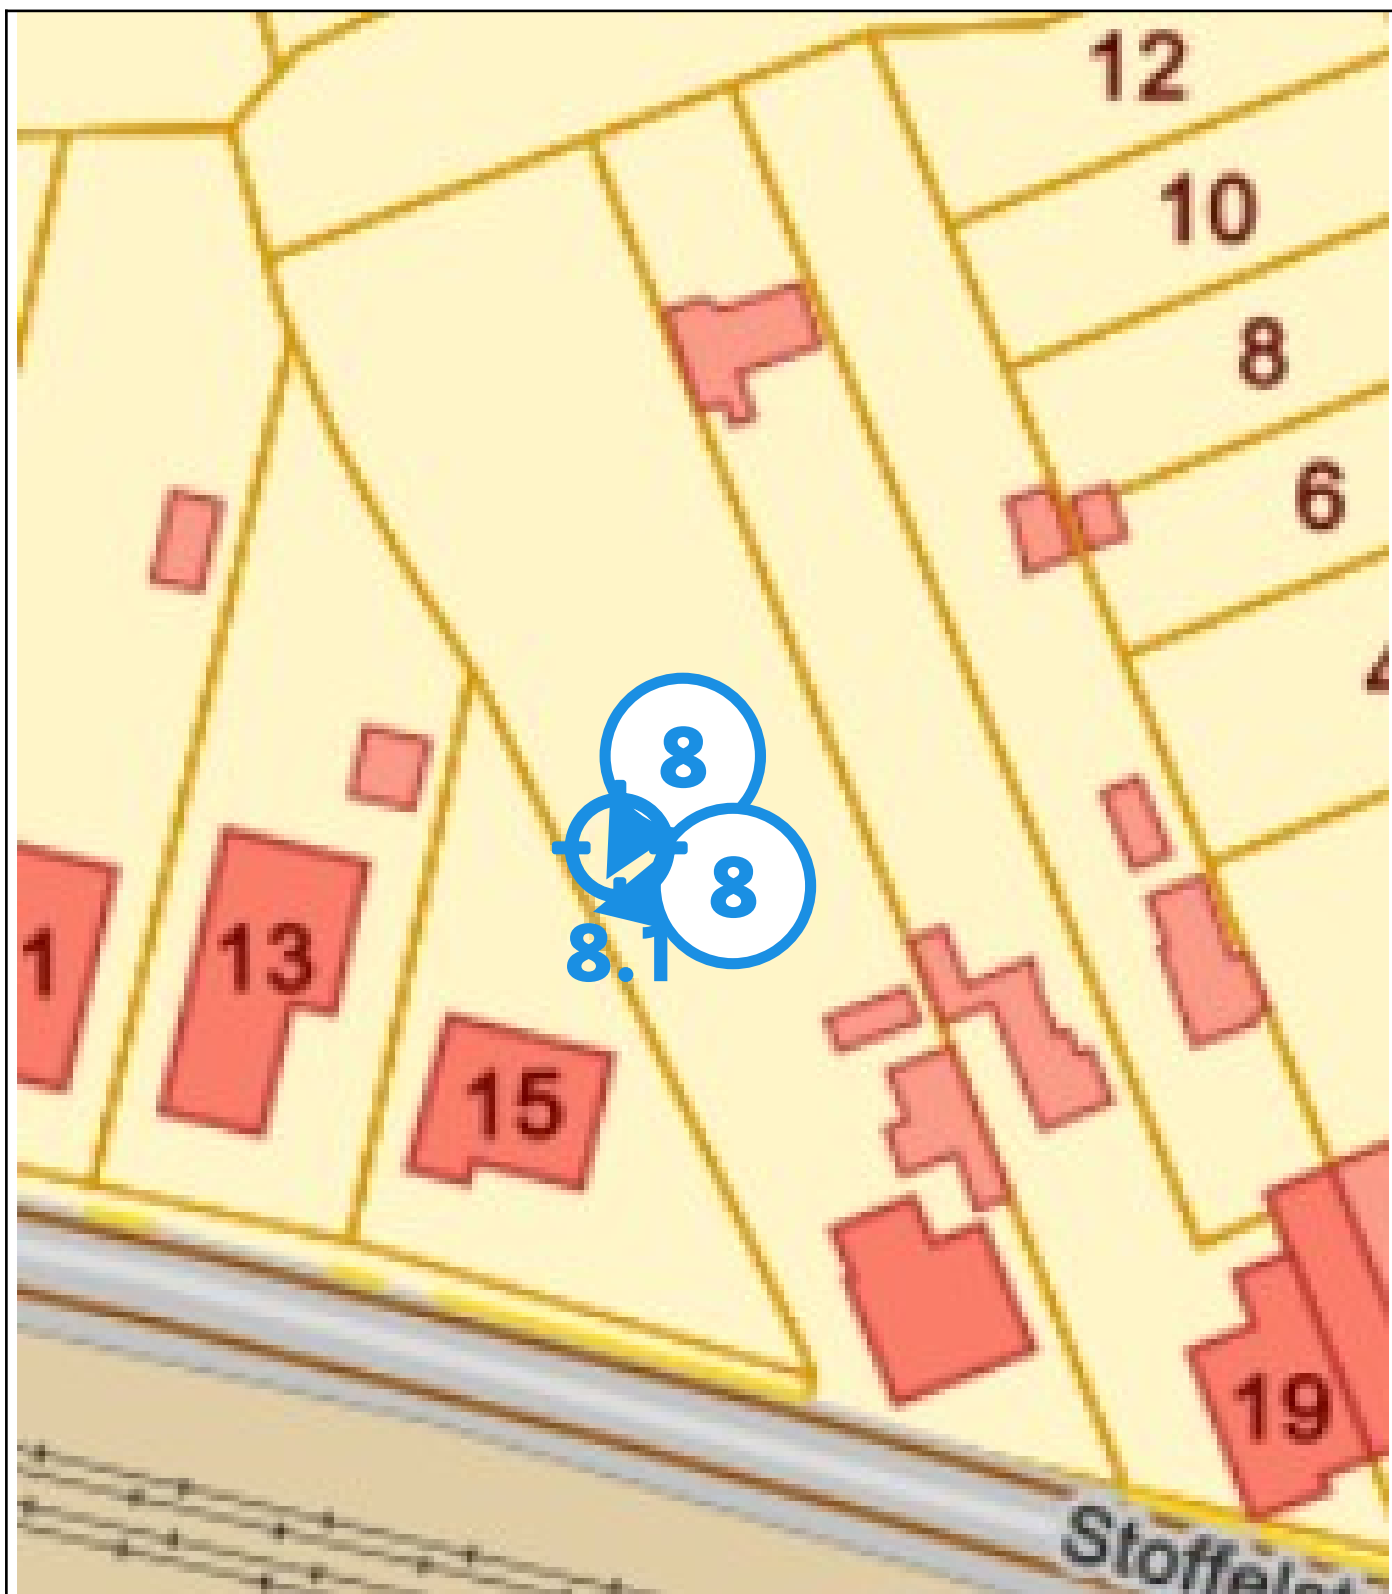
Plan 4.1: Vaststellingen buiten de constructies

8. roofing in achtertuin	Geen asbest	-
8.1 Code: P041	Puntmonster	-

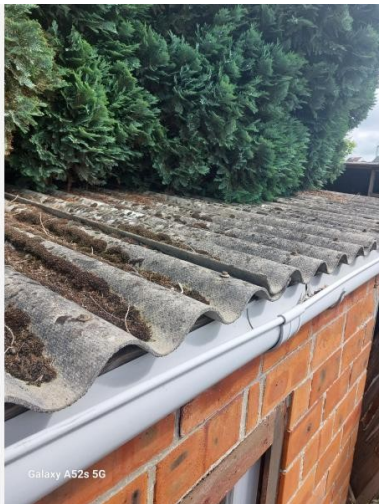
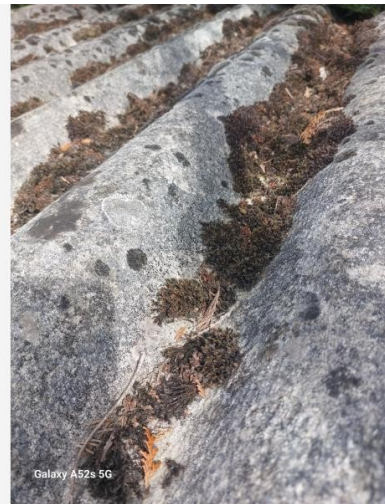
Dringend verwijderen

Eindbeoordeling materiaalrisico	Hoog materiaalrisico en/of hoge kans op vezelvrijgave
---------------------------------	---

Gebondenheid	Categorie 1: hechtgebonden in oorsprong
Asbestsoort (vezeltype)	Crocidoliet aanwezig
Asbestconcentratie	Laag (< 50%)
Afschermingsgraad van het gehele materiaal	Geheel of deels (ook) vrij aan de binnenlucht
Toestand van het materiaal	Matig beschadigd, matig verweerd

Beschrijving	asbestcement golfplatendak bijgebouw 3
Omgeving	Grenst aan binnen- en buitenlucht
Primaire drager	Schuin dak
Asbestmateriaal	Dak- en gevelbekleding - Golfplaat
Bindmiddel van asbestmateriaal	Cement
Gebondenheid op basis van bindmiddel	Hecht
Hoeveelheid (oppervlakte - aantal)	<ul style="list-style-type: none">• 12,00 m² - 1 stuk
Totale oppervlakte	12,00 m ²
Eenvoudig bereikbaar	Ja
Bevestigingswijze	<ul style="list-style-type: none">• Geschroefd
Identificatiemethode	Vaststelling zonder monsternamen

- Verwijder dit asbestmateriaal zo snel mogelijk. Volg de toestand goed op.

- Eenvoudige handelingen: mag via doe-het-zelf of door werknemer(s) met opleidingsattest eenvoudige handelingen eenvoudig bereikbaar, niet gefragmenteerd

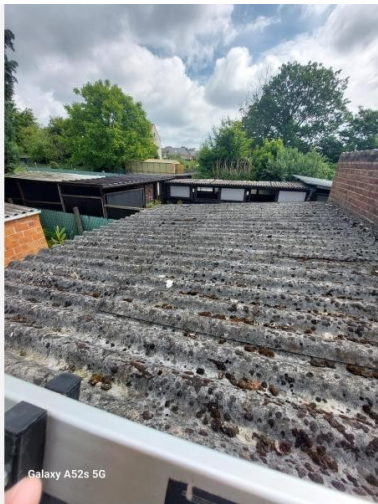
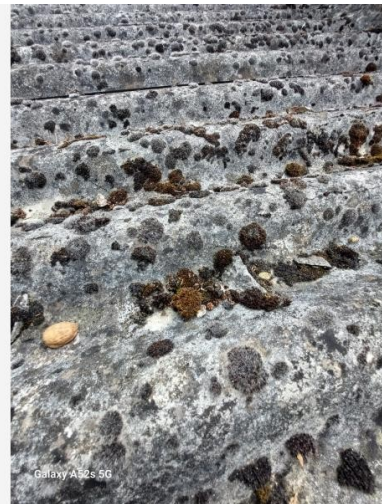
Dringend verwijderen

Eindbeoordeling materiaalrisico	Hoog materiaalrisico en/of hoge kans op vezelvrijgave
---------------------------------	---

Gebondenheid	Categorie 1: hechtgebonden in oorsprong
Asbestsoort (vezeltype)	Crocidoliet aanwezig
Asbestconcentratie	Laag (< 50%)
Afschermingsgraad van het gehele materiaal	Geheel of deels (ook) vrij aan de binnenlucht
Toestand van het materiaal	Matig beschadigd, matig verweerd

Beschrijving	asbestcementen golfplatendak bijgebouw 2
Omgeving	Grenst aan binnen- en buitenlucht
Primaire drager	Schuin dak
Asbestmateriaal	Dak- en gevelbekleding - Golfplaat
Bindmiddel van asbestmateriaal	Cement
Gebondenheid op basis van bindmiddel	Hecht
Hoeveelheid (oppervlakte - aantal)	<ul style="list-style-type: none">• 10,00 m² - 1 stuk
Totale oppervlakte	10,00 m ²
Eenvoudig bereikbaar	Ja
Bevestigingswijze	<ul style="list-style-type: none">• Geschroefd
Identificatiemethode	Vaststelling zonder monsternamen

- Verwijder dit asbestmateriaal zo snel mogelijk. Volg de toestand goed op.

- Eenvoudige handelingen: mag via doe-het-zelf of door werknemer(s) met opleidingsattest eenvoudige handelingen
eenvoudig bereikbaar, niet gefragmenteerd

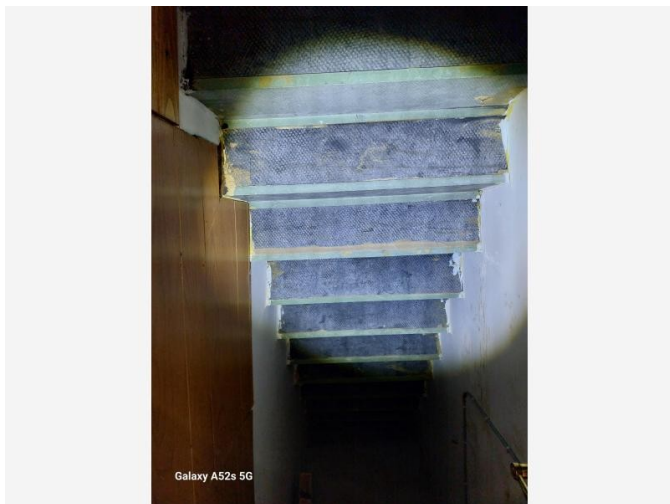
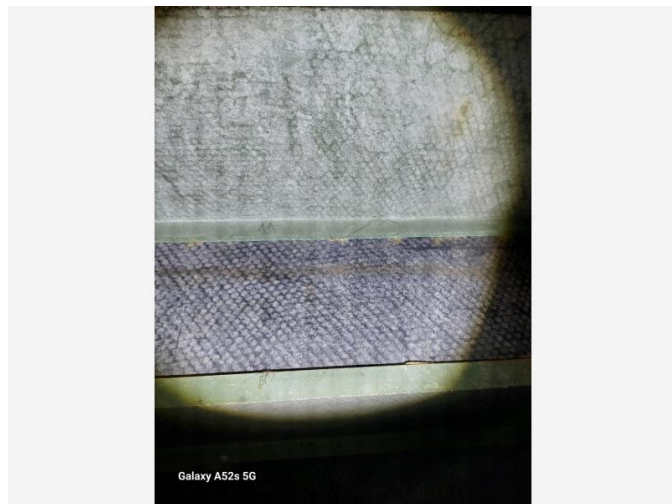
Dringend maatregelen nemen

Eindbeoordeling materiaalrisico	Hoog materiaalrisico en/of hoge kans op vezelvrijgave
---------------------------------	---

Gebondenheid	Categorie 1: hechtgebonden in oorsprong
Asbestsoort (vezeltype)	Crocidoliet aanwezig
Asbestconcentratie	Laag (< 50%)
Afschermingsgraad van het gehele materiaal	Geheel of deels (ook) vrij aan de binnenlucht
Toestand van het materiaal	Matig beschadigd, matig verweerd

Beschrijving	menuiserite platen onder trap gang
Omgeving	Binnen
Primaire drager	Vaste trap, vaste ladder
Asbestmateriaal	Plaat, paneel, tablet - Type Menuiserite
Bindmiddel van asbestmateriaal	Cement
Gebondenheid op basis van bindmiddel	Hecht
Hoeveelheid (oppervlakte - dikte - aantal)	• 5,00 m ² - 0,50 cm - 1 stuk
Totaal volume	0,025 m ³
Eenvoudig bereikbaar	Nee <ul style="list-style-type: none">Het asbestmateriaal is bedekt (uitgezonderd laag verf, coating, behang, kunststof, textiel) en het wegnemen van het bedekkende materiaal kan niet zonder het bedekkende materiaal te beschadigen.
Bevestigingswijze	• Verlijmd, ingegoten, versmeerd

- Zorg voor een veilig beheer en verwijder dit asbestmateriaal wanneer het bij werken eenvoudig bereikbaar wordt. Controleer de toestand jaarlijks op wijzigingen.

- Eenvoudige handelingen: enkel door erkend asbestverwijderaar hechtgebonden maar beschadigd, niet eenvoudig bereikbaar,

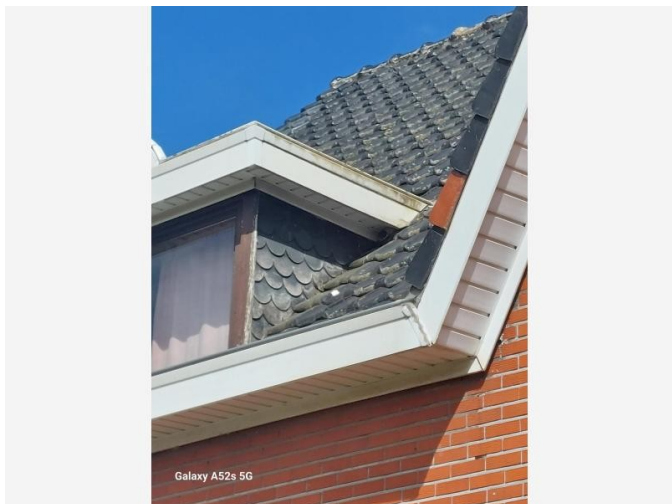
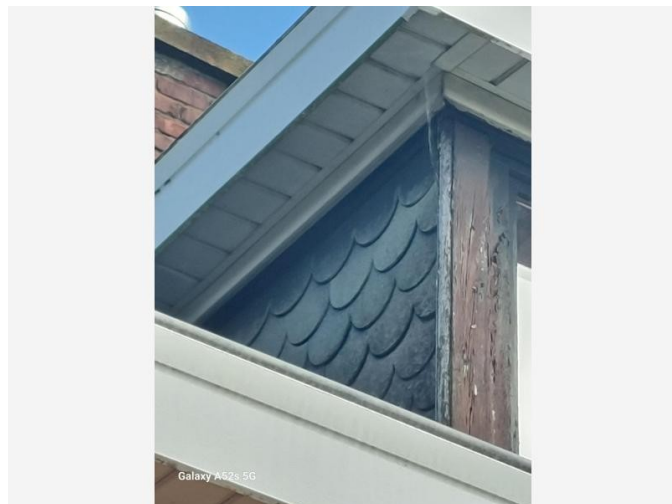
Verwijderen

Eindbeoordeling materiaalrisico	Laag materiaalrisico en/of verlaagde kans op vezelvrijgave
---------------------------------	--

Gebondenheid	Categorie 1: hechtgebonden in oorsprong
Asbestsoort (vezeltype)	Crocidoliet aanwezig
Asbestconcentratie	Laag (< 50%)
Afschermingsgraad van het gehele materiaal	Geheel of deels vrij aan de buitenlucht
Toestand van het materiaal	Licht beschadigd, licht verweerd. Intact materiaal type Pical – asbestboard of categorie III 'gebondenheid'

Beschrijving	asbestcement leien uitbouw hoofdgebouw
Omgeving	Buiten
Primaire drager	Wand buitenschil
Asbestmateriaal	Dak- en gevelbekleding - Lei, shingle
Bindmiddel van asbestmateriaal	Cement
Gebondenheid op basis van bindmiddel	Hecht
Hoeveelheid (oppervlakte - aantal)	• 1,49 m ² - 1 stuk
Totale oppervlakte	1,49 m ²
Eenvoudig bereikbaar	Ja
Bevestigingswijze	• Genageld, geniet
Identificatiemethode	Vaststelling zonder monsternamen

- Zorg voor een veilig beheer. Vermijd het beschadigen van het asbestmateriaal. Controleer de toestand jaarlijks op wijzigingen.

- Eenvoudige handelingen: mag via doe-het-zelf of door werknemer(s) met opleidingsattest eenvoudige handelingen eenvoudig bereikbaar, intact.

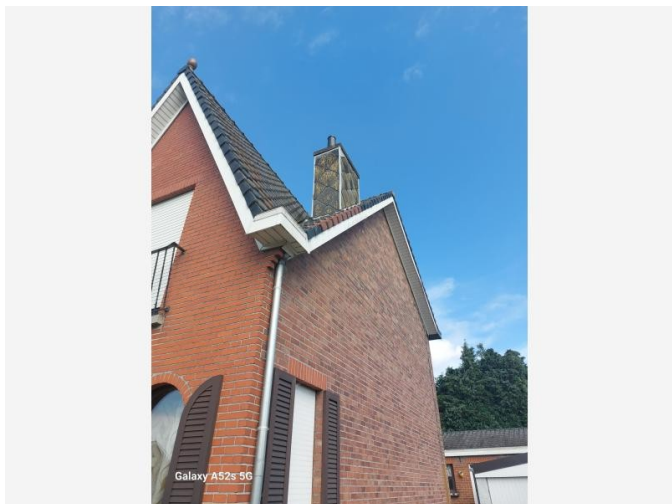
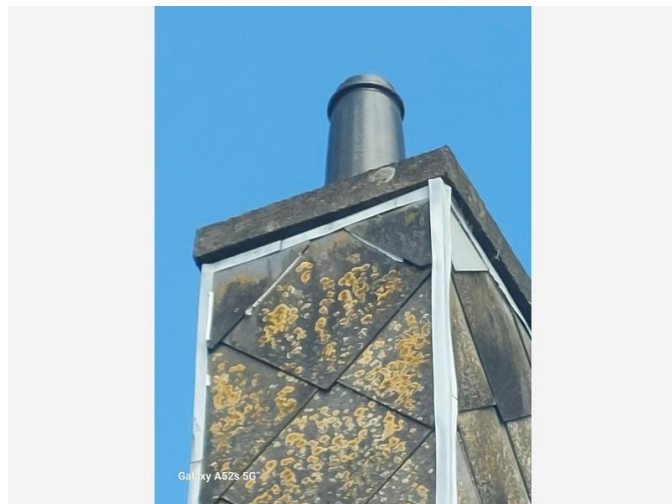
Verwijderen

Eindbeoordeling materiaalrisico	Verhoogd materiaalrisico en/of verhoogde kans op vezelvrijgave
---------------------------------	--

Gebondenheid	Categorie 1: hechtgebonden in oorsprong
Asbestsoort (vezeltype)	Crocidoliet aanwezig
Asbestconcentratie	Laag (< 50%)
Afschermingsgraad van het gehele materiaal	Geheel of deels vrij aan de buitenlucht
Toestand van het materiaal	Matig beschadigd, matig verweerd

Beschrijving	asbestcement leien op schouw hoofdgebouw
Omgeving	Buiten
Primaire drager	schouw
Asbestmateriaal	Dak- en gevelbekleding - Lei, shingle
Bindmiddel van asbestmateriaal	Cement
Gebondenheid op basis van bindmiddel	Hecht
Hoeveelheid (oppervlakte - aantal)	<ul style="list-style-type: none">• 1,49 m² - 1 stuk
Totale oppervlakte	1,49 m ²
Eenvoudig bereikbaar	Nee <ul style="list-style-type: none">• Het asbestmateriaal is bedekt (uitgezonderd laag verf, coating, behang, kunststof, textiel) en het wegnemen van het bedekkende materiaal kan niet zonder het bedekkende materiaal te beschadigen.
Bevestigingswijze	<ul style="list-style-type: none">• Genageld, geniet

- Zorg voor een veilig beheer en verwijder dit asbestmateriaal wanneer het bij werken eenvoudig bereikbaar wordt. Controleer de toestand jaarlijks op wijzigingen.

- Eenvoudige handelingen: mag via doe-het-zelf of door werknemer(s) met opleidingsattest eenvoudige handelingen buitenschil, hechtgebonden, intact.
Indien eenvoudig bereikbaar wordt.

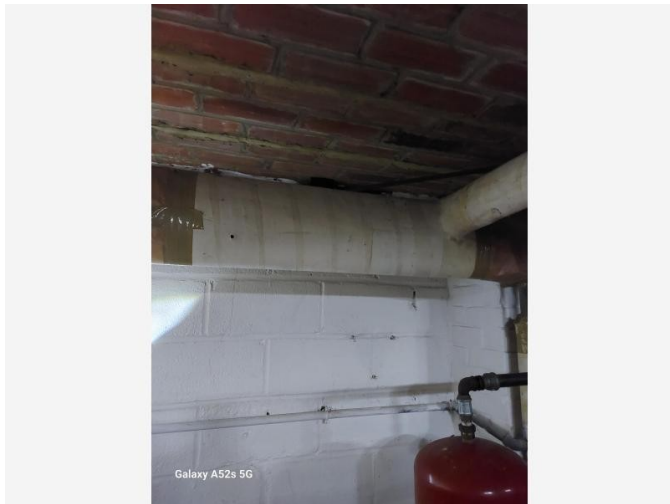
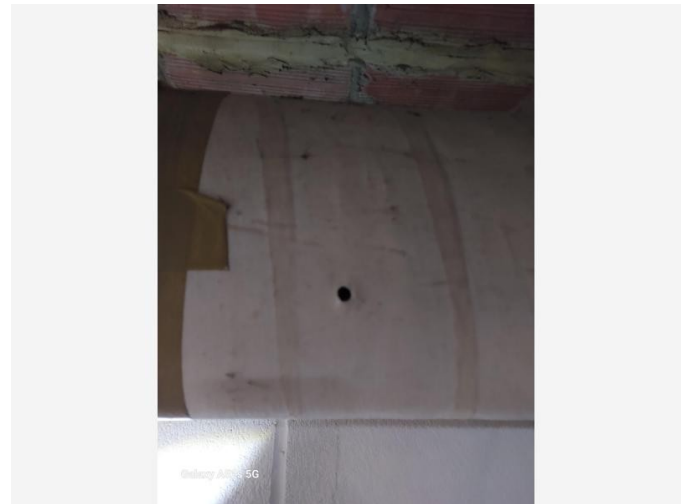
Maatregelen nemen

Eindbeoordeling materiaalrisico	Verhoogd materiaalrisico en/of verhoogde kans op vezelvrijgave
---------------------------------	--

Gebondenheid	Categorie 2: niet-hechtgebonden met matrix
Asbestsoort (vezeltype)	Amfibool aanwezig, uitgezonderd crocidoliet
Asbestconcentratie	Laag (< 50%)
Afschermingsgraad van het gehele materiaal	Geheel of deels (ook) vrij aan de binnenlucht
Toestand van het materiaal	Licht beschadigd, licht verweerd. Intact materiaal type Pical – asbestboard of categorie III 'gebondenheid'

#	Type	Referentie	Resultaat
6.1	Mengmonster	P044	Amosiet

Beschrijving	leidingisolatie in kelder
Omgeving	Binnen
Primaire drager	Ruimteverwarming
Asbestmateriaal	In-situ afwerkingslagen - Thermische isolatie
Bindmiddel van asbestmateriaal	Gips - kalk
Gebondenheid op basis van bindmiddel	Niet-hechtgebonden
Hoeveelheid (lengte - omtrek - dikte - aantal)	• 7,00 m - 30,00 cm - 1,00 cm - 1 stuk

- Verwijder dit asbestmateriaal zo snel mogelijk. Volg de toestand goed op.

- Hermetische zone (erkend asbestverwijderaar) meerdere bochten en vertakkingen.

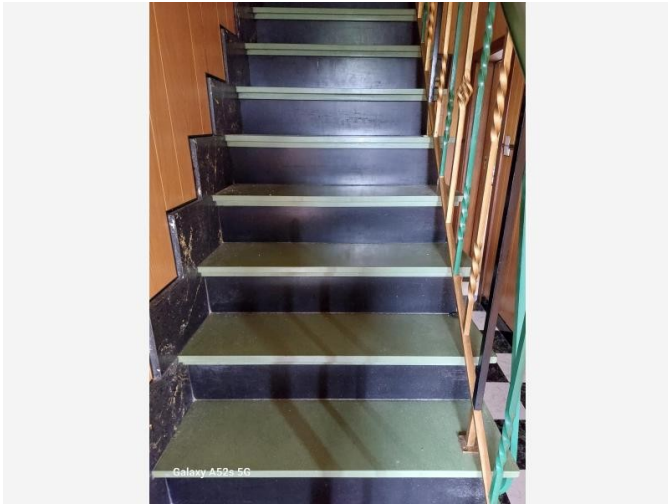
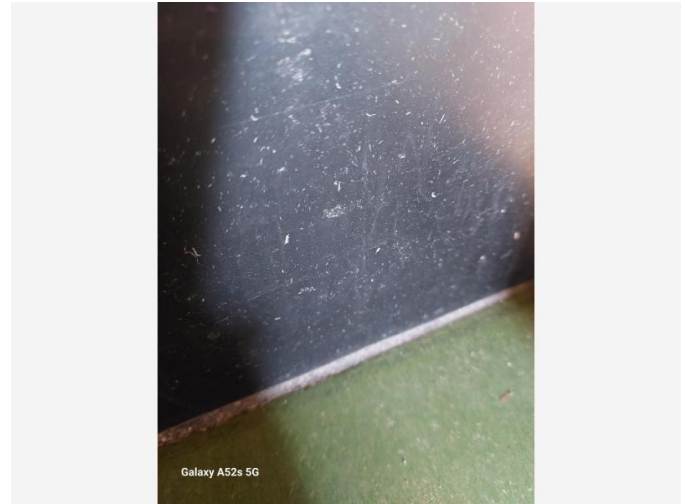
Zorgvuldig beheren

Eindbeoordeling materiaalrisico	Laag materiaalrisico en/of verlaagde kans op vezelvrijgave
---------------------------------	--

Gebondenheid	Categorie 1: hechtgebonden in oorsprong
Asbestsoort (vezeltype)	Alleen chrysotiel
Asbestconcentratie	Laag (< 50%)
Afschermingsgraad van het gehele materiaal	Geheel of deels (ook) vrij aan de binnenlucht
Toestand van het materiaal	Licht beschadigd, licht verweerd. Intact materiaal type Pical – asbestboard of categorie III 'gebondenheid'

Beschrijving	massal boven trap gang
Omgeving	Binnen
Primaire drager	Vaste trap, vaste ladder
Asbestmateriaal	Plaat, paneel, tablet - Type Massal
Bindmiddel van asbestmateriaal	Kunststof of -hars
Gebondenheid op basis van bindmiddel	Hecht
Hoeveelheid (gewicht - aantal)	<ul style="list-style-type: none">• 150,00 kg - 1 stuk
Totaal gewicht	150,00 kg
Eenvoudig bereikbaar	Ja
Bevestigingswijze	<ul style="list-style-type: none">• Verlijmd, ingegoten, versmeerd• Geschroefd

- Zorg voor een veilig beheer. Vermijd het beschadigen van het asbestmateriaal. Controleer de toestand jaarlijks op wijzigingen.

- Eenvoudige handelingen: enkel door erkend asbestverwijderaar leuning is op meerdere plaatsen geschroefd in massal. niet volledig intact. Kans op breuken bij verwijderen.

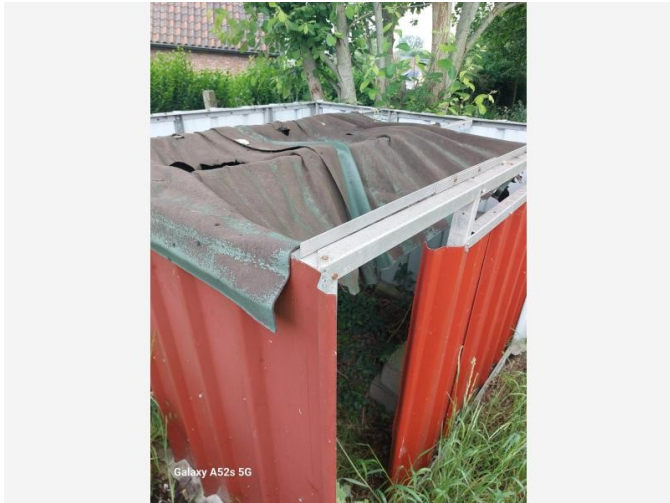
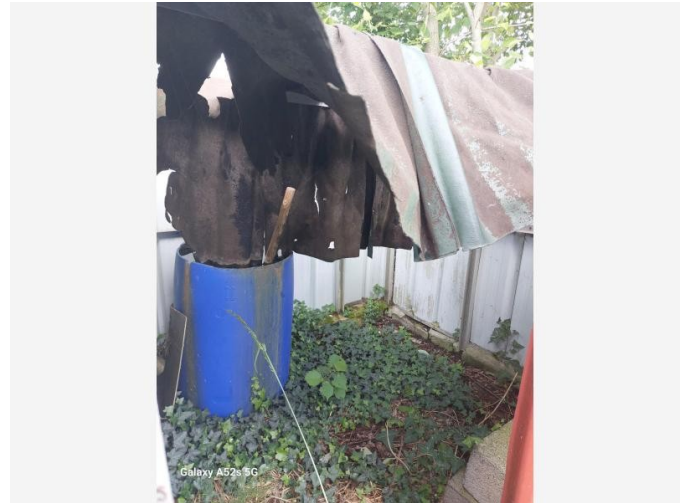
Fiche 8: roofing in achtertuin

Afvalstof, geen asbest

#	Type	Referentie	Resultaat
8.1	Puntmonster	P041	Geen asbest

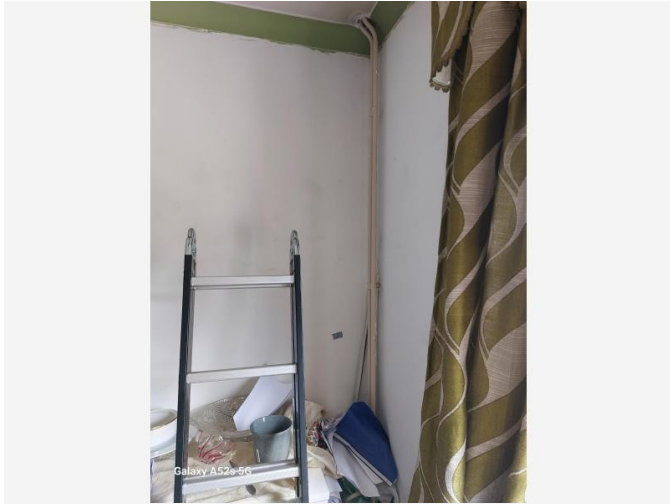
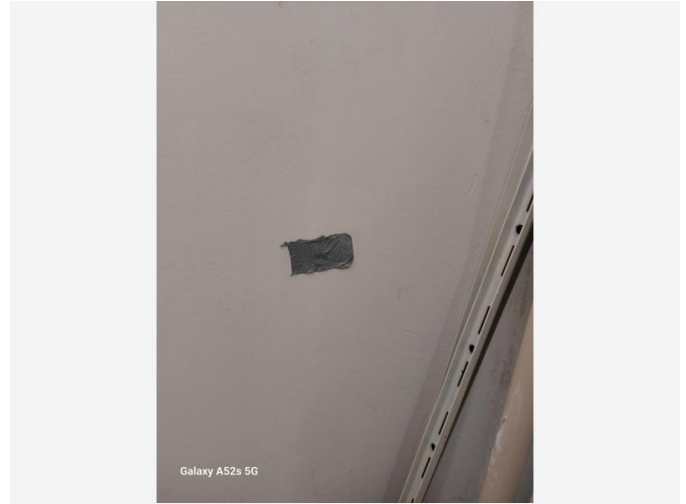
Fiche 9: pleisterwerk muren living gelijkvloers en kamers verdiep +1

Geen asbest

#	Type	Referentie	Resultaat
9.1	Mengmonster	P042	Geen asbest
